Asbestinventarisatetest

Poedermolenstraat 29, 2800 Mechelen

Attestnummer : 20230407-000058.001

Niet-asbestveilig

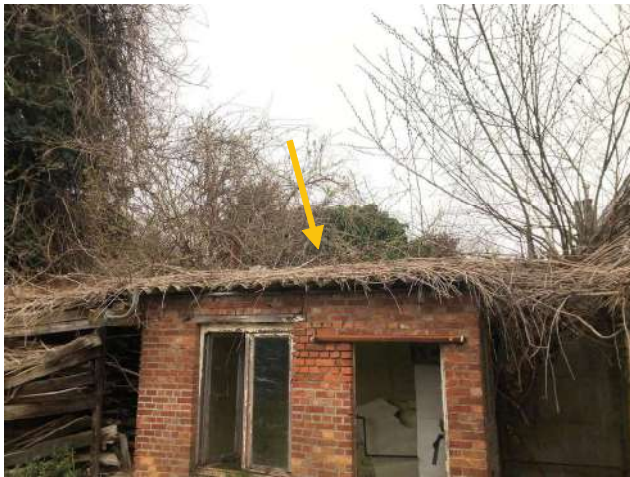
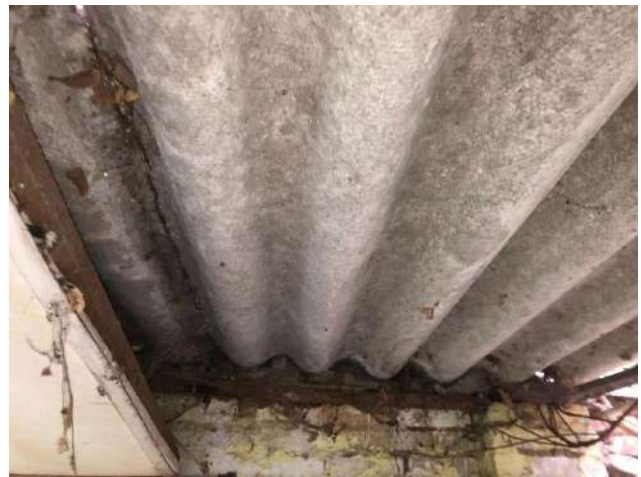
Eindbeoordeling materiaalrisico	Hoog materiaalrisico en/of hoge kans op vezelvrijgave
---------------------------------	---

Gebondenheid	Categorie 1: hechtgebonden in oorsprong
Asbestsoort (vezeltype)	Crocidoliet aanwezig
Asbestconcentratie	Laag (< 50%)
Afschermingsgraad van het gehele materiaal	Geheel of deels (ook) vrij aan de binnenlucht
Toestand van het materiaal	Matig beschadigd, matig verweerd

Beschrijving	golfplaten, dakbedekking, tuinhuis
Omgeving	Grenst aan binnen- en buitenlucht
Primaire drager	Schuin dak
Asbestmateriaal	Dak- en gevelbekleding - Golfplaat
Bindmiddel van asbestmateriaal	Cement
Gebondenheid op basis van bindmiddel	Hecht
Hoeveelheid (oppervlakte - aantal)	<ul style="list-style-type: none">• 10,00 m² - 1 stuk
Totale oppervlakte	10,00 m ²
Eenvoudig bereikbaar	Ja
Bevestigingswijze	<ul style="list-style-type: none">• Geschroefd
Identificatiemethode	Vaststelling zonder monstername

Destructieve handeling voor identificatie	Nee
Opmerking	Golfplaten tuinhuis, dakbedekking

Dringend verwijderen

- Verwijder dit asbestmateriaal zo snel mogelijk. Volg de toestand goed op.

- Eenvoudige handelingen: mag via doe-het-zelf of door werknemer(s) met opleidingsattest eenvoudige handelingen
Bron fixeren, losschroeven en zonder te beschadigen/breken wegnemen.

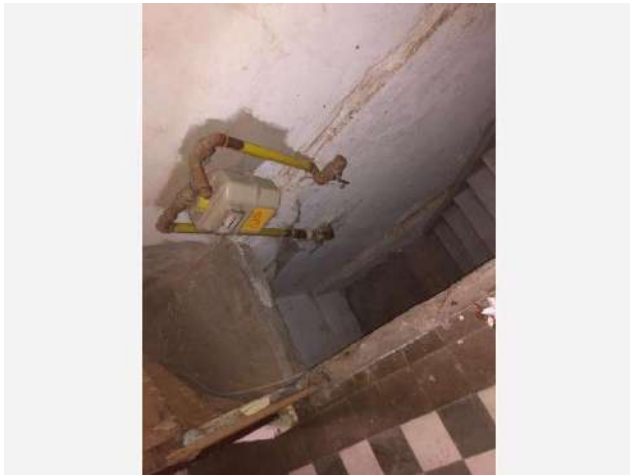
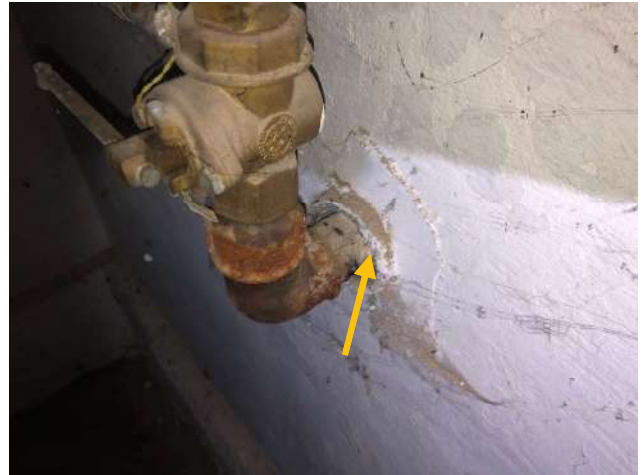
Eindbeoordeling materiaalrisico	Verhoogd materiaalrisico en/of verhoogde kans op vezelvrijgave
---------------------------------	--

Beschrijving	doorvoer uit asbestcement, kelder, gas
Omgeving	Binnen
Primaire drager	Wand buitenschil
Asbestmateriaal	Buis, koker, leiding, pijp, doorvoer
Bindmiddel van asbestmateriaal	Cement
Gebondenheid op basis van bindmiddel	Hecht
Hoeveelheid (lengte - omtrek - dikte - aantal)	<ul style="list-style-type: none">• 1,00 m - 8,00 cm - 1,00 cm - 1 stuk
Totaal volume	< 0,001 m ³
Eenvoudig bereikbaar	Nee <ul style="list-style-type: none">• Het asbestmateriaal is bedekt (uitgezonderd laag verf, coating, behang, kunststof, textiel) en het wegnemen van het bedekkende materiaal kan niet zonder het bedekkende materiaal te beschadigen.

Bevestigingswijze	• Verlijmd, ingegoten, versmeerd
Identificatiemethode	Vaststelling zonder monstername
Destructieve handeling voor identificatie	Nee
Opmerking	Doorvoer uit asbestcement, kelder, gasleiding

Maatregelen nemen

- Zorg voor een veilig beheer en verwijder dit asbestmateriaal wanneer het bij werken eenvoudig bereikbaar wordt. Controleer de toestand jaarlijks op wijzigingen.

- Eenvoudige handelingen: mag via doe-het-zelf of door werknemer(s) met opleidingsattest eenvoudige handelingen
Metselwerk rondom de bron loskappen en deze zonder te beschadigen/breken wegnemen.

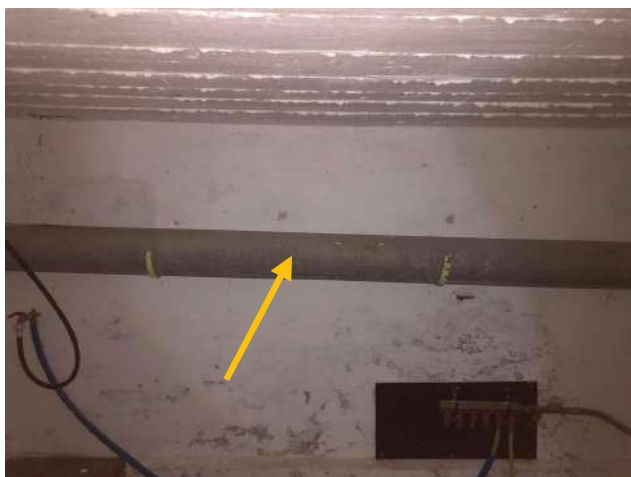
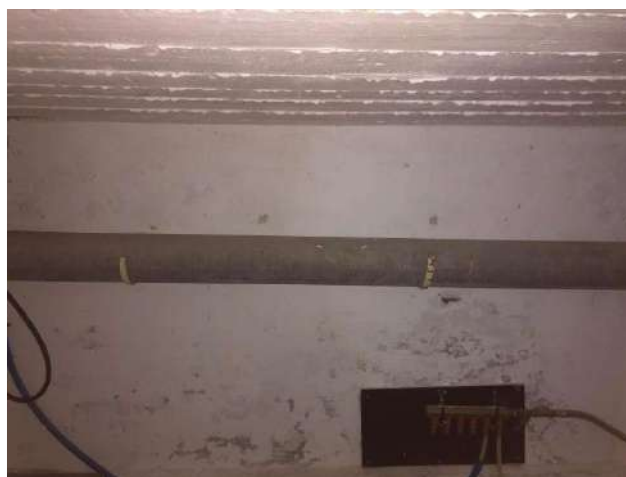
Eindbeoordeling materiaalrisico	Verhoogd materiaalrisico en/of verhoogde kans op vezelvrijgave
---------------------------------	--

Beschrijving	Afvoerbuis uit asbestcement, kelder
Omgeving	Binnen
Primaire drager	Infrastructuur hemelwater (opvang en afvoer)
Asbestmateriaal	Buis, koker, leiding, pijp, doorvoer
Bindmiddel van asbestmateriaal	Cement
Gebondenheid op basis van bindmiddel	Hecht
Hoeveelheid (lengte - omtrek - dikte - aantal)	<ul style="list-style-type: none">• 4,00 m - 10,00 cm - 1,00 cm - 1 stuk
Totaal volume	0,004 m ³
Eenvoudig bereikbaar	Nee <ul style="list-style-type: none">• Het asbestmateriaal is bedekt (uitgezonderd laag verf, coating, behang, kunststof, textiel) en het wegnemen van het bedekkende materiaal kan niet zonder het bedekkende materiaal te beschadigen.

Bevestigingswijze	• Verlijmd, ingegoten, versmeerd
Identificatiemethode	Vaststelling zonder monstername
Destructieve handeling voor identificatie	Nee
Opmerking	Afvoerbuus uit asbestcement, kelder

Maatregelen nemen

- Zorg voor een veilig beheer en verwijder dit asbestmateriaal wanneer het bij werken eenvoudig bereikbaar wordt. Controleer de toestand jaarlijks op wijzigingen.

- Eenvoudige handelingen: mag via doe-het-zelf of door werknemer(s) met opleidingsattest eenvoudige handelingen
Metselwerk rondom de bron loskappen en deze zonder te beschadigen/breken wegnemen.
Uitvoering door daartoe opgeleid personeel en volgens de richtlijnen uit de Codex, boek VI, Titel 3.

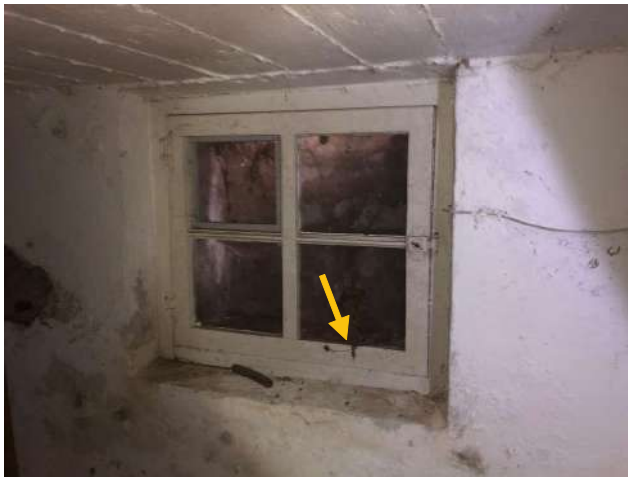
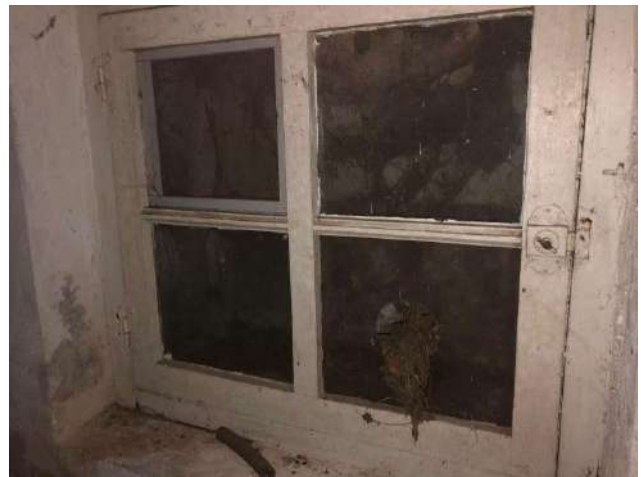
Eindbeoordeling materiaalrisico	Laag materiaalrisico en/of verlaagde kans op vezelvrijgave
---------------------------------	--

Beschrijving	stopverf tussen houten kozijn/glas, kelder
Omgeving	Grenst aan binnen- en buitenlucht
Primaire drager	Wandopening verticaal (raam, deur, ...)
Asbestmateriaal	In-situ afwerkingslagen - Pasta, stopverf, voegsel, stopsel, vulsel, mastiek, katten, ...
Bindmiddel van asbestmateriaal	Katten, mastiek, pasta
Gebondenheid op basis van bindmiddel	Hecht
Hoeveelheid (gewicht - aantal)	• 1,00 kg - 1 stuk
Totaal gewicht	1,00 kg
Eenvoudig bereikbaar	Nee • Het asbestmateriaal is bedekt (uitgezonderd laag verf, coating, behang, kunststof, textiel) en het wegnemen van het bedekkende materiaal kan niet zonder het bedekkende materiaal te beschadigen.

Bevestigingswijze	• Geklemd
Identificatiemethode	Vaststelling zonder monstername
Destructieve handeling voor identificatie	Nee
Opmerking	Stopverf tussen houten kozijn en glas, kelder

Zorgvuldig beheren

- Zorg voor een veilig beheer en verwijder dit asbestmateriaal wanneer het bij werken eenvoudig bereikbaar wordt. Controleer de toestand jaarlijks op wijzigingen.

- Eenvoudige handelingen: mag via doe-het-zelf of door werknemer(s) met opleidingsattest eenvoudige handelingen
Bron fixeren en zonder te beschadigen/breken wegnemen.

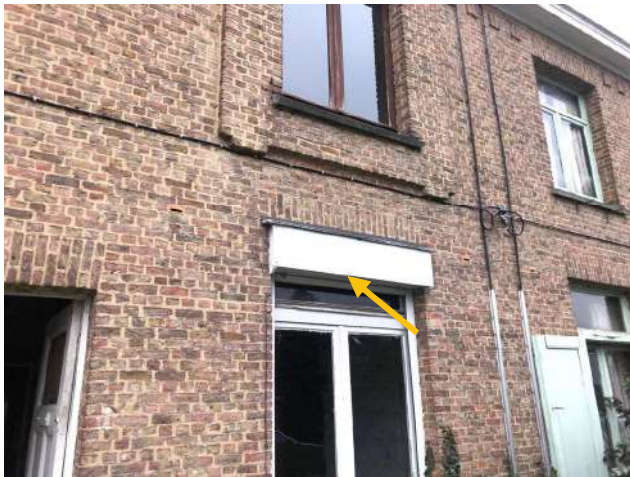
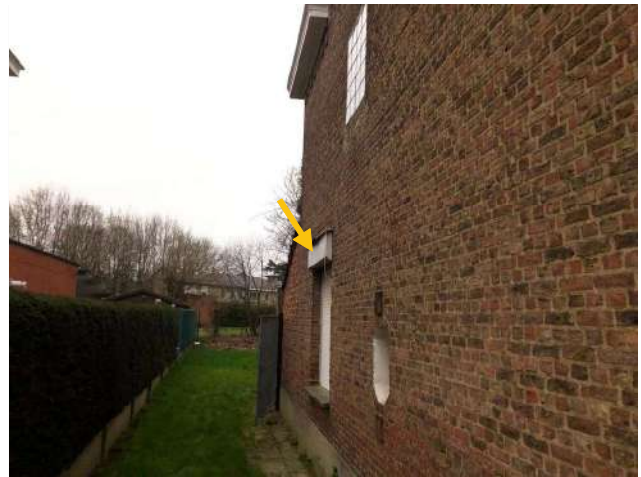
Eindbeoordeling materiaalrisico	Laag materiaalrisico en/of verlaagde kans op vezelvrijgave
---------------------------------	--

Beschrijving	beplating omkasting rolluik, voor en zijgevel
Omgeving	Buiten
Primaire drager	omkasting rolluikkasten
Asbestmateriaal	Plaat, paneel, tablet - Type Menuiserite
Bindmiddel van asbestmateriaal	Cement
Gebondenheid op basis van bindmiddel	Hecht
Hoeveelheid (oppervlakte - dikte - aantal)	• 0,50 m ² - 0,40 cm - 2 stuks
Totaal volume	0,004 m ³
Eenvoudig bereikbaar	Ja
Bevestigingswijze	• Genageld, geniet
Identificatiemethode	Vaststelling zonder monsternamen

Destructieve handeling voor identificatie	Nee
Opmerking	Beplating omkasting rolluikkasten voor en zijgevel, buiten

Zorgvuldig beheren

- Zorg voor een veilig beheer en verwijder dit asbestmateriaal wanneer het bij werken eenvoudig bereikbaar wordt. Controleer de toestand jaarlijks op wijzigingen.

- Eenvoudige handelingen: mag via doe-het-zelf of door werknemer(s) met opleidingsattest eenvoudige handelingen
Bron fixeren en zonder te beschadigen/breken wegnemen.

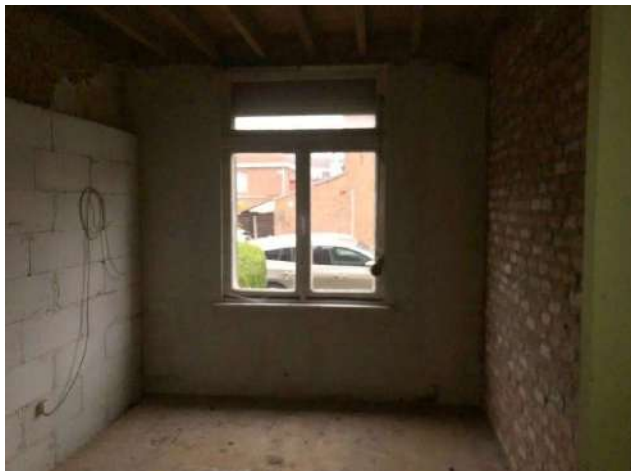
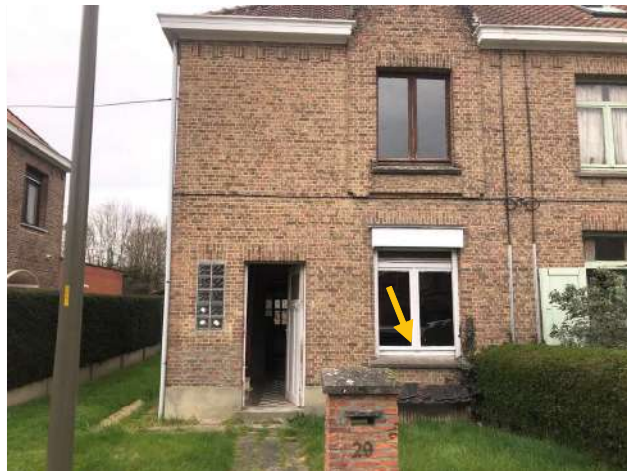
Fiche 6: Stopverf tussen houten kozijn en glas, gelijkvloers

Eindbeoordeling materiaalrisico	Laag materiaalrisico en/of verlaagde kans op vezelvrijgave
---------------------------------	--

Beschrijving	Stopverf tussen houten kozijn en glas, gelijkvloers
Omgeving	Grenst aan binnen- en buitenlucht
Primaire drager	Wandopening verticaal (raam, deur, ...)
Asbestmateriaal	In-situ afwerkingslagen - Pasta, stopverf, voegsel, stopsel, vulsel, mastiek, katten, ...
Bindmiddel van asbestmateriaal	Katten, mastiek, pasta
Gebondenheid op basis van bindmiddel	Hecht
Hoeveelheid (gewicht - aantal)	• 1,00 kg - 4 stuks
Totaal gewicht	4,00 kg
Eenvoudig bereikbaar	Nee • Het asbestmateriaal is bedekt (uitgezonderd laag verf, coating, behang, kunststof, textiel) en het wegnemen van het bedekkende materiaal kan niet zonder het bedekkende materiaal te beschadigen.

Bevestigingswijze	• Geklemd
Identificatiemethode	Vaststelling zonder monstername
Destructieve handeling voor identificatie	Nee
Opmerking	Stopverf tussen houten kozijn en glas, gelijkvloers 4 kozijnen

Zorgvuldig beheren

- Zorg voor een veilig beheer en verwijder dit asbestmateriaal wanneer het bij werken eenvoudig bereikbaar wordt. Controleer de toestand jaarlijks op wijzigingen.

- Eenvoudige handelingen: mag via doe-het-zelf of door werknemer(s) met opleidingsattest eenvoudige handelingen
Bron fixeren en zonder te beschadigen/breken wegnemen.

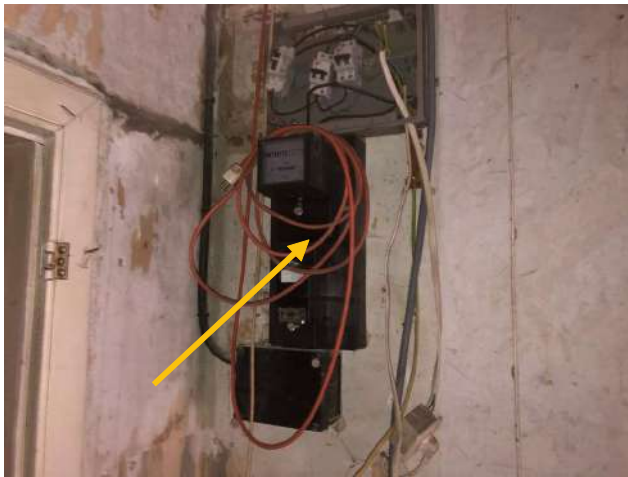
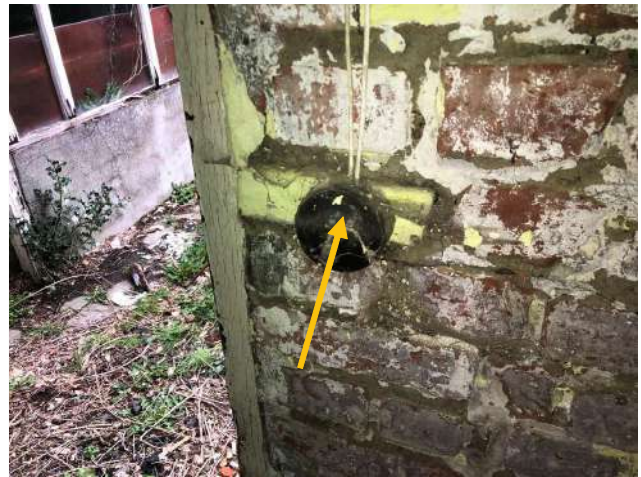
Eindbeoordeling materiaalrisico	Laag materiaalrisico en/of verlaagde kans op vezelvrijgave
---------------------------------	--

Beschrijving	bakeliet verspreid doorheen de woning
Omgeving	Binnen
Primaire drager	Communicatie en elektrische infrastructuur en uitrusting
Asbestmateriaal	Plaat, paneel, tablet - Type Bakeliet
Bindmiddel van asbestmateriaal	Kunststof of -hars
Gebondenheid op basis van bindmiddel	Hecht
Hoeveelheid (oppervlakte - dikte - aantal)	• 0,20 m ² - 2,00 cm - 2 stuks
Totaal volume	0,008 m ³
Eenvoudig bereikbaar	Ja
Bevestigingswijze	• Geklemd
Identificatiemethode	Vaststelling zonder monstername

Destructieve handeling voor identificatie	Nee
Opmerking	Bakeliet verspreid doorheen de woning en tuinhuis. elektricieitsmeters, schakelaars, enz.....

Zorgvuldig beheren

- Zorg voor een veilig beheer en verwijder dit asbestmateriaal wanneer het bij werken eenvoudig bereikbaar wordt. Controleer de toestand jaarlijks op wijzigingen.

- Eenvoudige handelingen: mag via doe-het-zelf of door werknemer(s) met opleidingsattest eenvoudige handelingen
Bron fixeren en zonder te beschadigen/breken wegnemen.

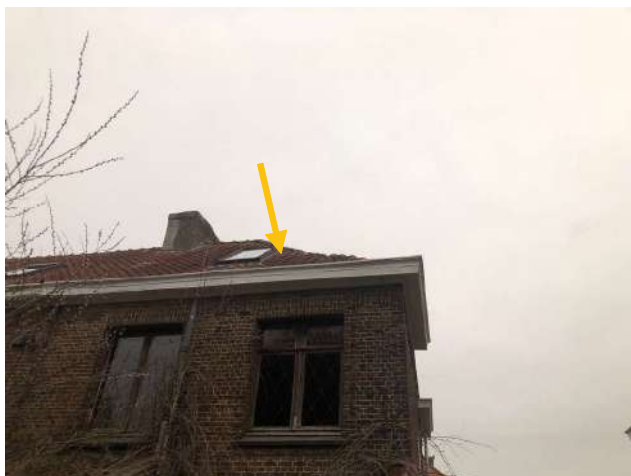
Reden: Het te onderzoeken materiaal situeert zich hoger dan 3,50 m te rekenen vanaf een veilige ondergrond

Uitleg van de asbestdeskundige: onderdak onbekend.

isolatieplaten waargenomen onderaan, zolder

(Asbest)materiaal	Plaat, paneel, tablet - Type Menuiserite
Karakterisatie	Asbest (verdacht)
Primaire drager	Schuin dak

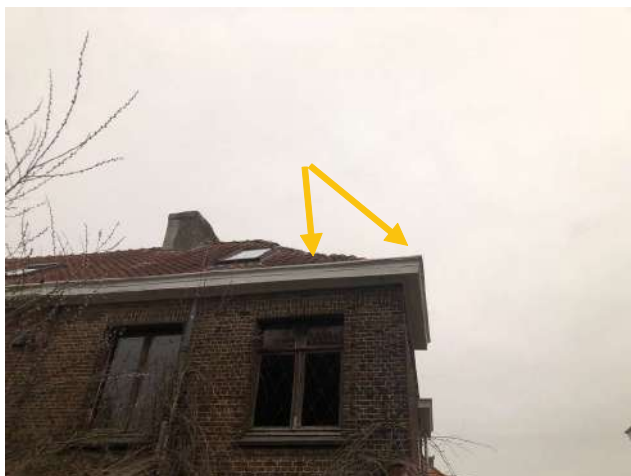
Reden: Het te onderzoeken materiaal situeert zich hoger dan 3,50 m te rekenen vanaf een veilige ondergrond

Uitleg van de asbestdeskundige: Roofing, dakgoten

(Asbest)materiaal	Dak- en gevelbekleding - Roofing
Karakterisatie	Asbest (verdacht)
Primaire drager	dakgoten

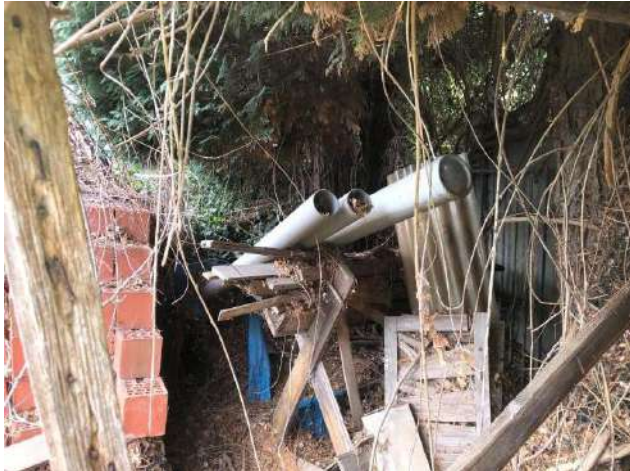
Fiche 10: losliggende materialen tussen opslag materiaal

Reden: Overwoekerende vegetatie

Uitleg van de asbestdeskundige: onbekende materialen kunnen nog opgeslagen zitten tussen overwoekerde vegetatie.

(Asbest)materiaal	golfplaten, platen, enz...
Karakterisatie	Asbest (verdacht)
Primaire drager	losliggende materiaal

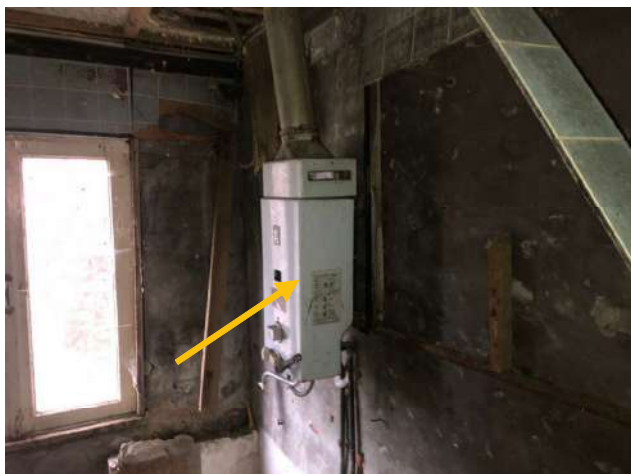
onderdelen inwendig onbekend., badkamer, gelijkvloers

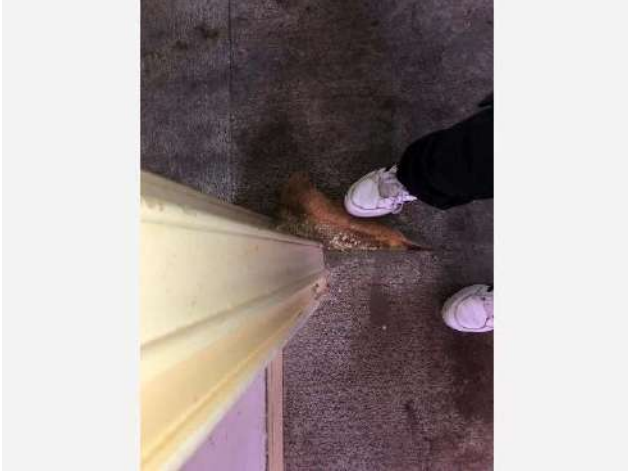
Fiche 12: Afwerkingsmaterialen onder bestaande vloerzeilen

Identificatiemethode	Redelijk vermoeden
Primaire drager	Vloer
(Asbest)materiaal	vloerzeilen met karton, lijmlagen
Bindmiddel	Karton - papier - viltachtig
Gebondenheid bindmiddel	Niet-hechtgebonden

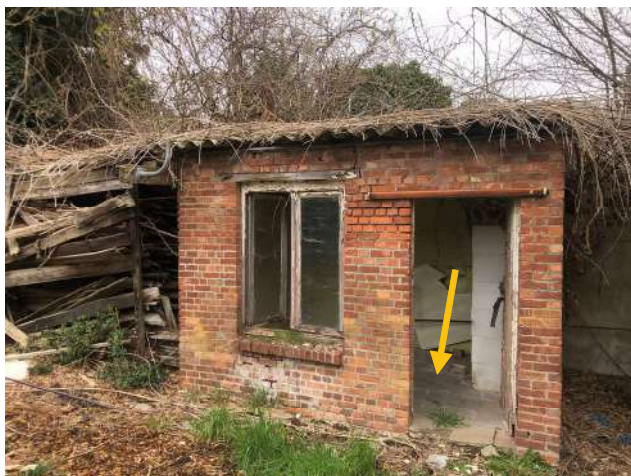
Identificatiemethode	Redelijk vermoeden
Primaire drager	verticale en horizontale oppervlaktes
(Asbest)materiaal	stofafzetting
Bindmiddel	Weinig of geen bindmiddel (textiel, bevolking, ...)
Gebondenheid bindmiddel	Niet-hechtgebonden
