# Asbestinventarisatetest

Tervuursesteenweg 296, 2800 Mechelen

Attestnummer : 20230323-000403.000

## Niet-asbestveilig

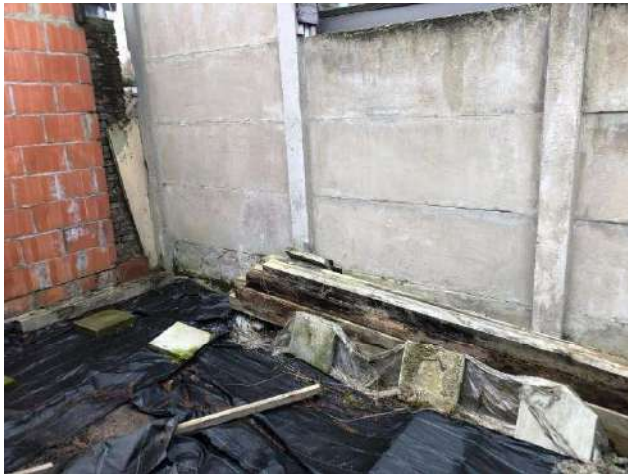
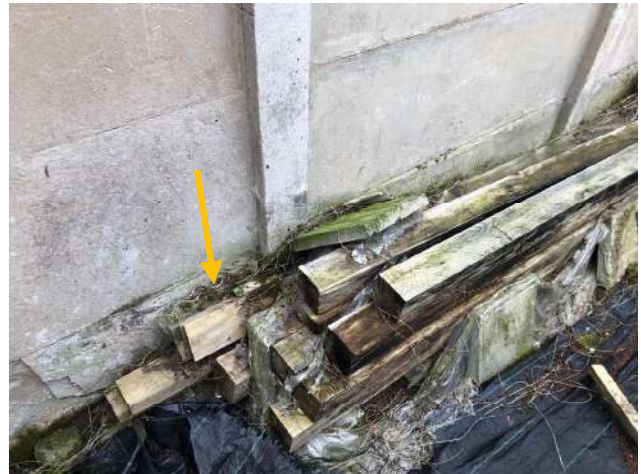
**Dringend verwijderen**

<b>Beschrijving</b>	Losliggende golfplaten in tuin
<b>Type afvalstof</b>	Betreft stock-voorraad of gedemonteerde asbestmaterialen
<b>Aanwezige resten</b>	losliggende brokstukken golfplaten
<b>Omgeving</b>	Buiten
<b>Primaire drager</b>	Vloer
<b>Asbestmaterialen</b>	<ul style="list-style-type: none"><li>• Dak- en gevelbekleding - Golfplaat</li></ul>
<b>Bindmiddel van asbestmateriaal</b>	Cement
<b>Gebondenheid op basis van bindmiddel</b>	Hecht
<b>Hoeveelheid (gewicht - aantal)</b>	<ul style="list-style-type: none"><li>• 29,99 kg - 1 stuk</li></ul>
<b>Totaal gewicht</b>	29,99 kg
<b>Eenvoudig bereikbaar</b>	Ja
<b>Identificatiemethode</b>	Vaststelling zonder monstername
<b>Opmerking</b>	losliggende brokstukken golfplaten in tuin

- Verwijder het asbestafval.

- Eenvoudige handelingen: mag via doe-het-zelf of door werknemer(s) met opleidingsattest eenvoudige handelingen  
Bron in geheel en zonder te beschadigen wegnemen.

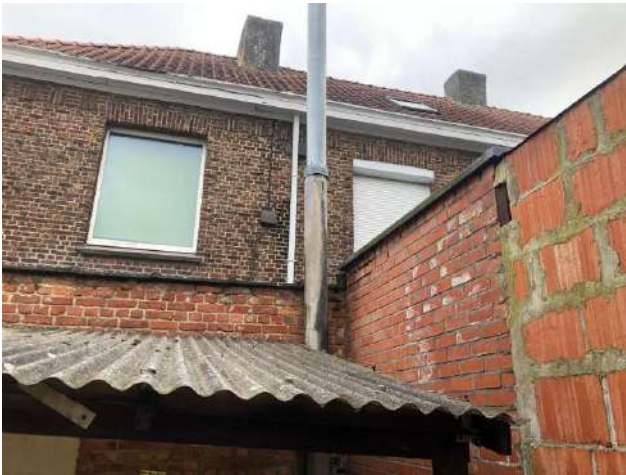
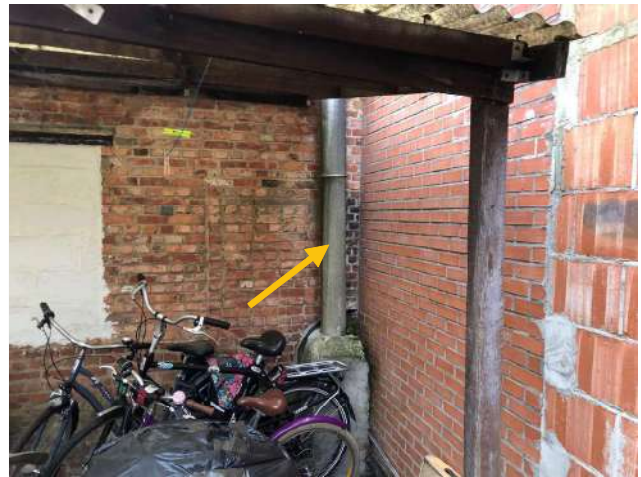
Verwijderen

Eindbeoordeling materiaalrisico	Laag materiaalrisico en/of verlaagde kans op vezelvrijgave
---------------------------------	--

Gebondenheid	Categorie 1: hechtgebonden in oorsprong
Asbestsoort (vezeltype)	Crocidoliet aanwezig
Asbestconcentratie	Laag (< 50%)
Afschermingsgraad van het gehele materiaal	Geheel of deels vrij aan de buitenlucht
Toestand van het materiaal	Licht beschadigd, licht verweerd. Intact materiaal type Pical – asbestboard of categorie III 'gebondenheid'

Beschrijving	rookgaskanaal, buiten
Omgeving	Buiten
Primaire drager	Wand buitenschil
Asbestmateriaal	Rookgaskanaal
Bindmiddel van asbestmateriaal	Cement
Gebondenheid op basis van bindmiddel	Hecht
Hoeveelheid (lengte - omtrek - dikte - aantal)	<ul style="list-style-type: none"><li>• 3,00 m - 12,00 cm - 1,00 cm - 1 stuk</li></ul>
Totaal volume	0,004 m <sup>3</sup>
Eenvoudig bereikbaar	Nee <ul style="list-style-type: none"><li>• Het asbestmateriaal is bedekt (uitgezonderd laag verf, coating, behang, kunststof, textiel) en het wegnemen van het bedekkende materiaal kan niet zonder het bedekkende materiaal te beschadigen.</li></ul>

<b>Bevestigingswijze</b>	• Verlijmd, ingegoten, versmeerd
<b>Identificatiemethode</b>	Vaststelling zonder monstername
<b>Destructieve handeling voor identificatie</b>	Nee
<b>Opmerking</b>	rookgaskanaal buiten,

- Zorg voor een veilig beheer en verwijder dit asbestmateriaal wanneer het bij werken eenvoudig bereikbaar wordt. Controleer de toestand jaarlijks op wijzigingen.

- Eenvoudige handelingen: mag via doe-het-zelf of door werknemer(s) met opleidingsattest eenvoudige handelingen  
Metselwerk rondom de bron loskappen en deze zonder te beschadigen/breken wegnemen.

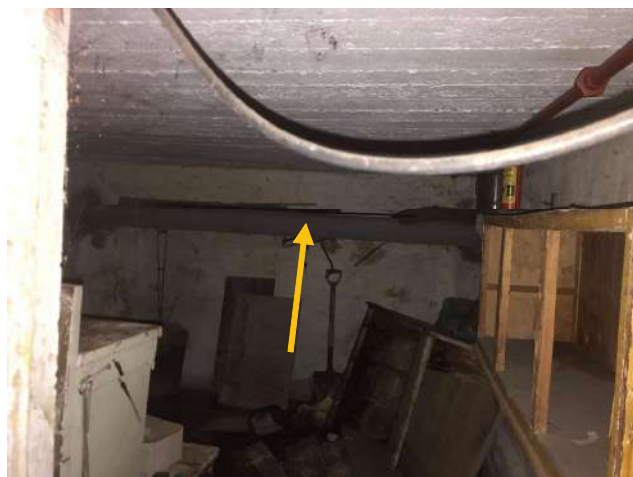
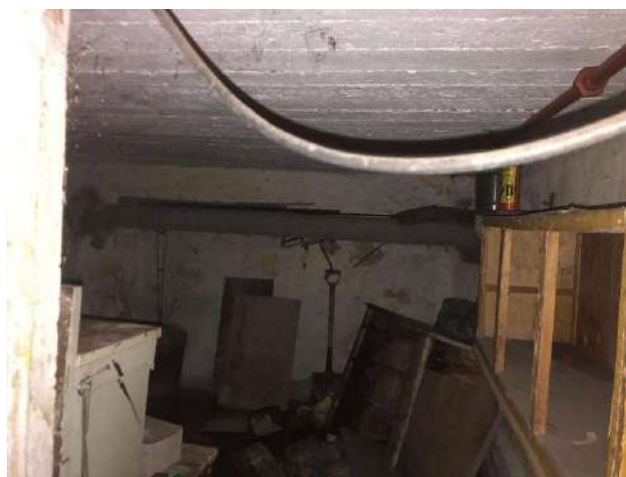
Maatregelen nemen

Eindbeoordeling materiaalrisico	Verhoogd materiaalrisico en/of verhoogde kans op vezelvrijgave
---------------------------------	--

Gebondenheid	Categorie 1: hechtgebonden in oorsprong
Asbestsoort (vezeltype)	Crocidoliet aanwezig
Asbestconcentratie	Laag (< 50%)
Afschermingsgraad van het gehele materiaal	Geheel of deels (ook) vrij aan de binnenlucht
Toestand van het materiaal	Licht beschadigd, licht verweerd. Intact materiaal type Pical – asbestboard of categorie III 'gebondenheid'

Beschrijving	afvoerbuis in asbestcement, kelder
Omgeving	Binnen
Primaire drager	Wand buitenschil
Asbestmateriaal	Hemelwaterafvoerkanaal
Bindmiddel van asbestmateriaal	Cement
Gebondenheid op basis van bindmiddel	Hecht
Hoeveelheid (lengte - omtrek - dikte - aantal)	<ul style="list-style-type: none"><li>• 4,00 m - 10,00 cm - 1,00 cm - 1 stuk</li></ul>
Totaal volume	0,004 m <sup>3</sup>
Eenvoudig bereikbaar	Nee <ul style="list-style-type: none"><li>• Het asbestmateriaal is bedekt (uitgezonderd laag verf, coating, behang, kunststof, textiel) en het wegnemen van het bedekkende materiaal kan niet zonder het bedekkende materiaal te beschadigen.</li></ul>

<b>Bevestigingswijze</b>	• Verlijmd, ingegoten, versmeerd
<b>Identificatiemethode</b>	Vaststelling zonder monstername
<b>Destructieve handeling voor identificatie</b>	Nee
<b>Opmerking</b>	afvoerbuis uit asbestcement in de kelder

- Zorg voor een veilig beheer en verwijder dit asbestmateriaal wanneer het bij werken eenvoudig bereikbaar wordt. Controleer de toestand jaarlijks op wijzigingen.

- Eenvoudige handelingen: mag via doe-het-zelf of door werknemer(s) met opleidingsattest eenvoudige handelingen  
Metselwerk rondom de bron loskappen en deze zonder te beschadigen/breken wegnemen.  
Uitvoering door daartoe opgeleid personeel en volgens de richtlijnen uit de Codex, boek VI, Titel 3.

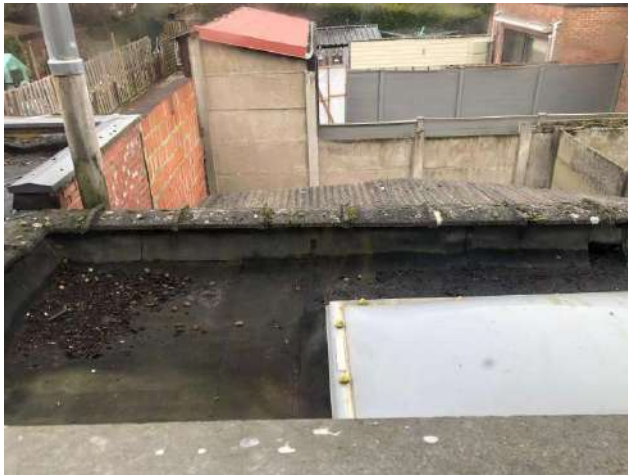
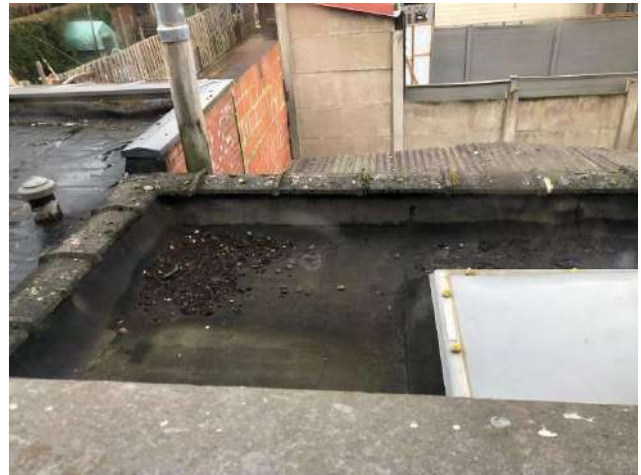
Zorgvuldig beheren

Eindbeoordeling materiaalrisico	Laag materiaalrisico en/of verlaagde kans op vezelvrijgave
---------------------------------	--

Gebondenheid	Categorie 1: hechtgebonden in oorsprong
Asbestsoort (vezeltype)	Crocidoliet aanwezig
Asbestconcentratie	Laag (< 50%)
Afschermingsgraad van het gehele materiaal	Geheel of deels vrij aan de buitenlucht
Toestand van het materiaal	Onbeschadigd, niet verweerd

Beschrijving	plat dak, roofing, achterbouw, keuken
Omgeving	Buiten
Primaire drager	Plat dak
Asbestmateriaal	Dak- en gevelbekleding - Roofing
Bindmiddel van asbestmateriaal	Bitumen (roofing, teer, asfalt)
Gebondenheid op basis van bindmiddel	Hecht
Hoeveelheid (oppervlakte - aantal)	• 18,00 m <sup>2</sup> - 1 stuk
Totale oppervlakte	18,00 m <sup>2</sup>
Eenvoudig bereikbaar	Ja
Bevestigingswijze	• Verlijmd, ingegoten, versmeerd

<b>Identificatiemethode</b>	Vaststelling zonder monstername Motivatie: Groot risico op structurele gevolgschade (lekschade, werking installatie,...)
<b>Destructieve handeling voor identificatie</b>	Nee
<b>Opmerking</b>	Roofing als dakbedekking plat dak, keuken

- Zorg voor een veilig beheer en verwijder dit asbestmateriaal wanneer het bij werken eenvoudig bereikbaar wordt. Controleer de toestand jaarlijks op wijzigingen.

- Eenvoudige handelingen: mag via doe-het-zelf of door werknemer(s) met opleidingsattest eenvoudige handelingen  
Bron fixeren en zonder te beschadigen/breken wegnemen.

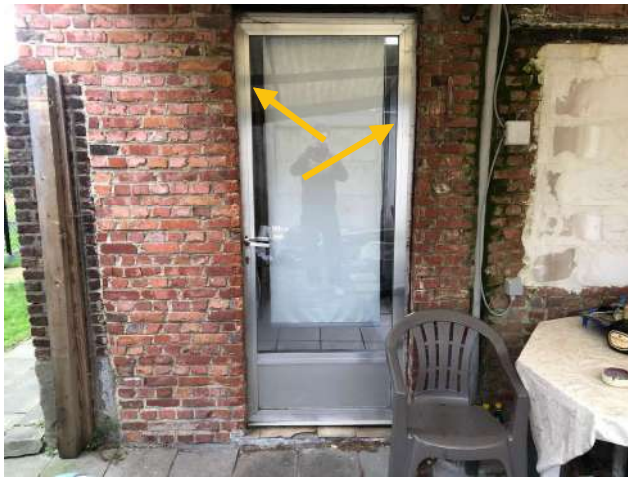
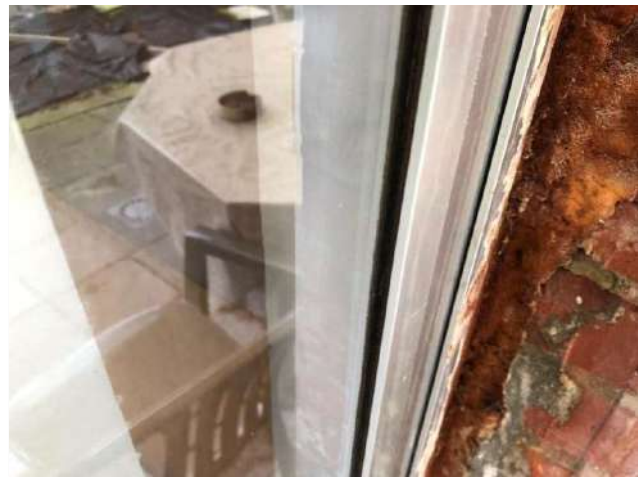
Zorgvuldig beheren

Eindbeoordeling materiaalrisico	Zeer laag materiaalrisico en/of zeer lage kans op vezelvrijgave
---------------------------------	---

Gebondenheid	Categorie 1: hechtgebonden in oorsprong
Asbestsoort (vezeltype)	Amfibool aanwezig, uitgezonderd crocidoliet
Asbestconcentratie	Laag (< 50%)
Afschermingsgraad van het gehele materiaal	Enkel randen niet afgeschermd maar geen contact met binnenluchtstromen
Toestand van het materiaal	Licht beschadigd, licht verveerd. Intact materiaal type Pical – asbestboard of categorie III 'gebondenheid'

Beschrijving	Mastiek tussen alu deurkozijn/glas, keuken
Omgeving	Grenst aan binnen- en buitenlucht
Primaire drager	Wandopening verticaal (raam, deur, ...)
Asbestmateriaal	In-situ afwerkingslagen - Pasta, stopverf, voegsel, stopsel, vulsel, mastiek, kitten, ...
Bindmiddel van asbestmateriaal	Kitten, mastiek, pasta
Gebondenheid op basis van bindmiddel	Hecht
Hoeveelheid (gewicht - aantal)	• 0,99 kg - 1 stuk
Totaal gewicht	0,99 kg

<b>Eenvoudig bereikbaar</b>	Nee <ul style="list-style-type: none"> <li>Het asbestmateriaal is bedekt (uitgezonderd laag verf, coating, behang, kunststof, textiel) en het wegnemen van het bedekkende materiaal kan niet zonder het bedekkende materiaal te beschadigen.</li> </ul>
<b>Bevestigingswijze</b>	<ul style="list-style-type: none"> <li>Geklemd</li> </ul>
<b>Identificatiemethode</b>	Vaststelling zonder monsternamen
<b>Destructieve handeling voor identificatie</b>	Nee
<b>Opmerking</b>	Mastiek tussen alu deurkozijn/glas, keuken

- Zorg voor een veilig beheer en verwijder dit asbestmateriaal wanneer het bij werken eenvoudig bereikbaar wordt. Controleer de toestand jaarlijks op wijzigingen.
- Voer bijkomende staalname(s) uit.

- Eenvoudige handelingen: mag via doe-het-zelf of door werknemer(s) met opleidingsattest eenvoudige handelingen  
Bron in geheel en zonder te beschadigen wegnemen.

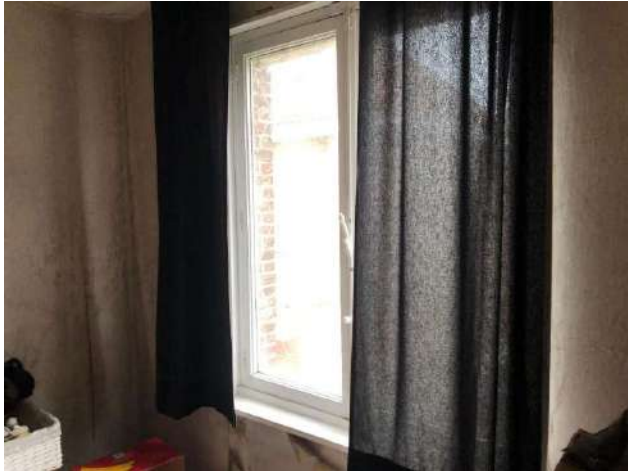
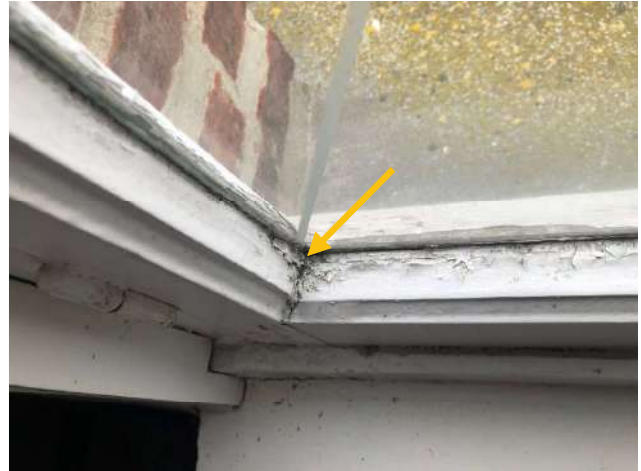
# Fiche 6: mastiek tussen houten kozijn/glas, schrijnwerk

Zorgvuldig beheren

Eindbeoordeling materiaalrisico	Zeer laag materiaalrisico en/of zeer lage kans op vezelvrijgave
---------------------------------	---

Gebondenheid	Categorie 1: hechtgebonden in oorsprong
Asbestsoort (vezeltype)	Amfibool aanwezig, uitgezonderd crocidoliet
Asbestconcentratie	Laag (< 50%)
Afschermingsgraad van het gehele materiaal	Enkel randen niet afgeschermd maar geen contact met binnenluchtstromen
Toestand van het materiaal	Licht beschadigd, licht verweerd. Intact materiaal type Pical – asbestboard of categorie III 'gebondenheid'

Beschrijving	mastiek tussen houten kozijn/glas, schrijnwerk
Omgeving	Grenst aan binnen- en buitenlucht
Primaire drager	Wandopening verticaal (raam, deur, ...)
Asbestmateriaal	In-situ afwerkingslagen - Pasta, stopverf, voegsel, stopsel, vulsel, mastiek, katten, ...
Bindmiddel van asbestmateriaal	Katten, mastiek, pasta
Gebondenheid op basis van bindmiddel	Hecht
Hoeveelheid (gewicht - aantal)	• 1,00 kg - 6 stuks

<b>Totaal gewicht</b>	6,00 kg
<b>Eenvoudig bereikbaar</b>	Nee <ul style="list-style-type: none"> <li>• Het asbestmateriaal is bedekt (uitgezonderd laag verf, coating, behang, kunststof, textiel) en het wegnemen van het bedekkende materiaal kan niet zonder het bedekkende materiaal te beschadigen.</li> </ul>
<b>Bevestigingswijze</b>	<ul style="list-style-type: none"> <li>• Geklemd</li> </ul>
<b>Identificatiemethode</b>	Vaststelling zonder monstername
<b>Destructieve handeling voor identificatie</b>	Nee
<b>Opmerking</b>	mastiek tussen houten kozijnen en glas, buitenschrijnwerk

- Zorg voor een veilig beheer en verwijder dit asbestmateriaal wanneer het bij werken eenvoudig bereikbaar wordt. Controleer de toestand jaarlijks op wijzigingen.
- Voer bijkomende staalname(s) uit.

- Eenvoudige handelingen: mag via doe-het-zelf of door werknemer(s) met opleidingsattest eenvoudige handelingen  
Bron in geheel en zonder te beschadigen wegnemen.  
Uitvoering door daartoe opgeleid personeel en volgens de richtlijnen uit de Codex, boek VI, Titel 3.

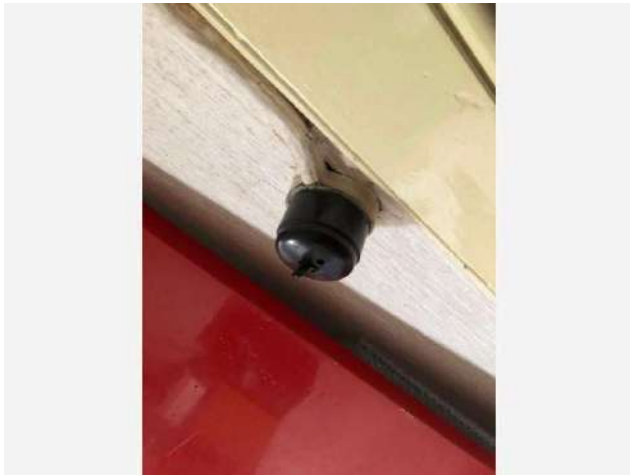
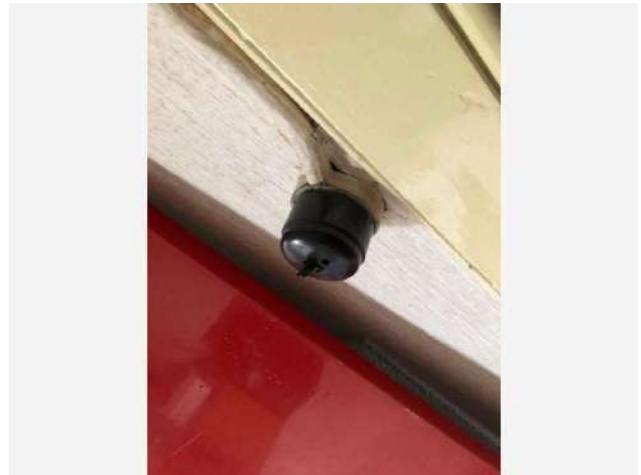
Zorgvuldig beheren

Eindbeoordeling materiaalrisico	Laag materiaalrisico en/of verlaagde kans op vezelvrijgave
---------------------------------	--

Gebondenheid	Categorie 1: hechtgebonden in oorsprong
Asbestsoort (vezeltype)	Crocidoliet aanwezig
Asbestconcentratie	Laag (< 50%)
Afschermingsgraad van het gehele materiaal	Geheel of deels (ook) vrij aan de binnenlucht
Toestand van het materiaal	Onbeschadigd, niet verweerd

Beschrijving	bakeliet verspreid doorheen de woning
Omgeving	Binnen
Primaire drager	Binnenwand
Asbestmateriaal	Plaat, paneel, tablet - Type Bakeliet
Bindmiddel van asbestmateriaal	Kunststof of -hars
Gebondenheid op basis van bindmiddel	Hecht
Hoeveelheid (oppervlakte - dikte - aantal)	• 0,20 m <sup>2</sup> - 1,00 cm - 3 stuks
Totaal volume	0,006 m <sup>3</sup>
Eenvoudig bereikbaar	Ja
Bevestigingswijze	• Geklemd

<b>Identificatiemethode</b>	Vaststelling zonder monstername
<b>Destructieve handeling voor identificatie</b>	Nee
<b>Opmerking</b>	bakeliet verspreid doorheen de woning

- Zorg voor een veilig beheer en verwijder dit asbestmateriaal wanneer het bij werken eenvoudig bereikbaar wordt. Controleer de toestand jaarlijks op wijzigingen.

- Eenvoudige handelingen: mag via doe-het-zelf of door werknemer(s) met opleidingsattest eenvoudige handelingen  
Bron in geheel en zonder te beschadigen wegnemen.

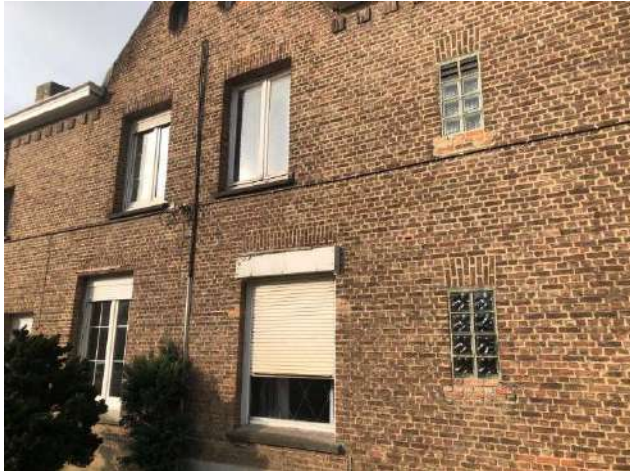
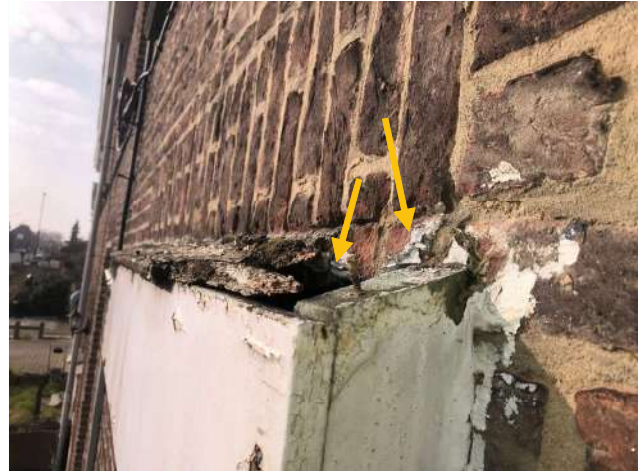
# Fiche 8: Mastiek tegen gevel boven rolluikkast, straatkant

Zorgvuldig beheren

Beschrijving	Mastiek tegen gevel boven rolluikkast, straatkant
Omgeving	Buiten
Primaire drager	Wandopening verticaal (raam, deur, ...)
Asbestmateriaal	In-situ afwerkingslagen - Pasta, stopverf, voegsel, stopsel, vulsel, mastiek, kitten, ...
Bindmiddel van asbestmateriaal	Kitten, mastiek, pasta
Gebondenheid op basis van bindmiddel	Hecht
Hoeveelheid (gewicht - aantal)	• 0,99 kg - 1 stuk

<b>Totaal gewicht</b>	0,99 kg
<b>Eenvoudig bereikbaar</b>	Nee <ul style="list-style-type: none"> <li>• Het asbestmateriaal is bedekt (uitgezonderd laag verf, coating, behang, kunststof, textiel) en het wegnemen van het bedekkende materiaal kan niet zonder het bedekkende materiaal te beschadigen.</li> </ul>
<b>Bevestigingswijze</b>	<ul style="list-style-type: none"> <li>• Verlijmd, ingegoten, versmeerd</li> </ul>
<b>Identificatiemethode</b>	Vaststelling met monsternamen
<b>Destructieve handeling voor identificatie</b>	Nee
<b>Opmerking</b>	grijze mastiek aan gevel boven rolluikkast, straatkant, buiten

- Zorg voor een veilig beheer en verwijder dit asbestmateriaal wanneer het bij werken eenvoudig bereikbaar wordt. Controleer de toestand jaarlijks op wijzigingen.

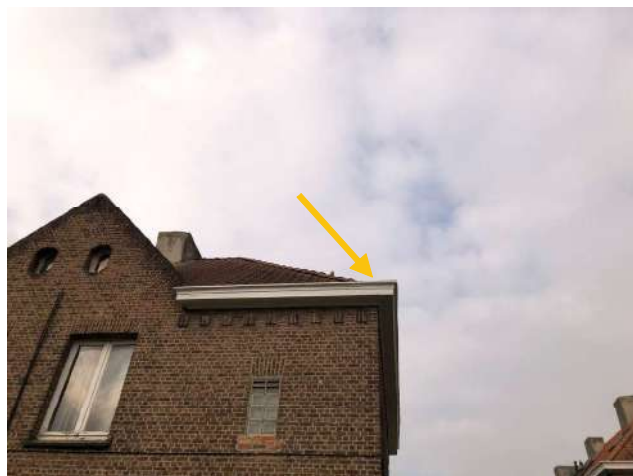
(Asbest)materiaal	Dak- en gevelbekleding - Roofing
Karakterisatie	Asbest (verdacht)
Primaire drager	dakgoten

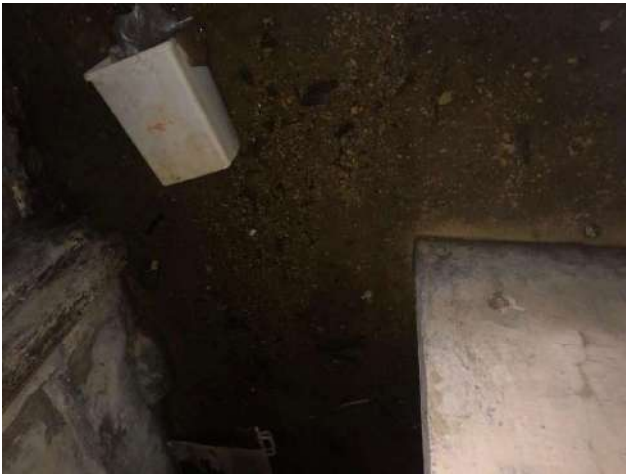
(Asbest)materiaal	Buis, koker, leiding, pijp, doorvoer
Karakterisatie	Asbest (verdacht)
Primaire drager	algemeen

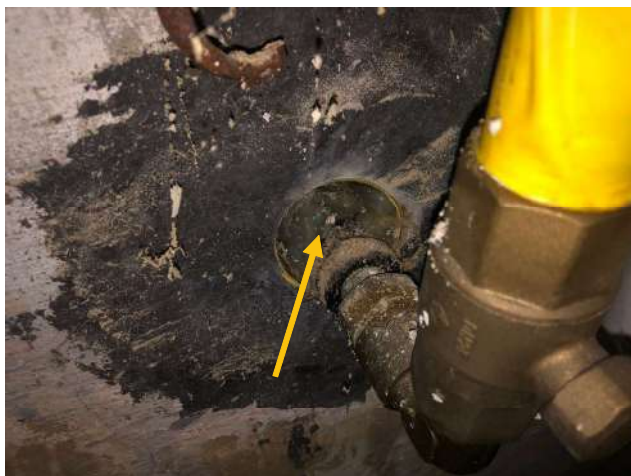
Identificatiemethode	Redelijk vermoeden
Primaire drager	Wand buitenschil
(Asbest)materiaal	Buis, koker, leiding, pijp, doorvoer
Bindmiddel	Cement
Gebondenheid bindmiddel	Hecht

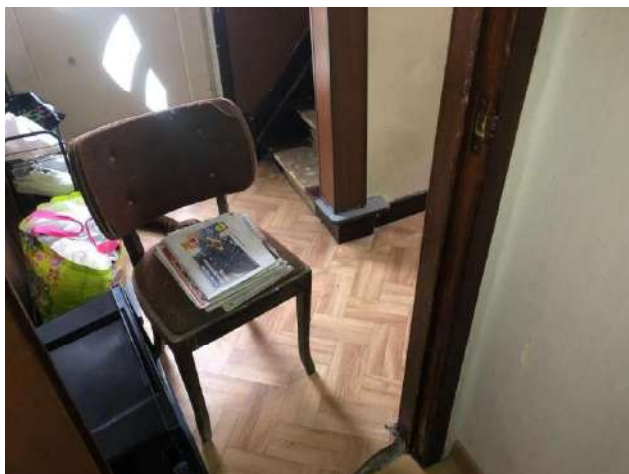
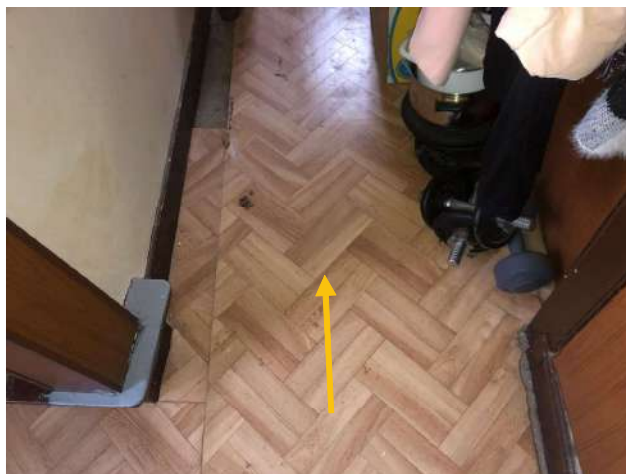
## Fiche 15: vloerzeil inkomhal, +0

Geen asbest

Beschrijving	vloerzeil inkomhal, +0
Omgeving	Binnen
Primaire drager	Vloer
Bindmiddel van materiaal	Kunststof of -hars

<b>Gebondenheid op basis van bindmiddel</b>	Hecht
<b>Hoeveelheid (oppervlakte - aantal)</b>	• 8,00 m <sup>2</sup> - 1 stuk
<b>Totale oppervlakte</b>	8,00 m <sup>2</sup>
<b>Identificatiemethode</b>	Vaststelling met monstername
<b>Destructieve handeling voor identificatie</b>	Nee
<b>Opmerking</b>	Vloerzeil inkomhal, +0

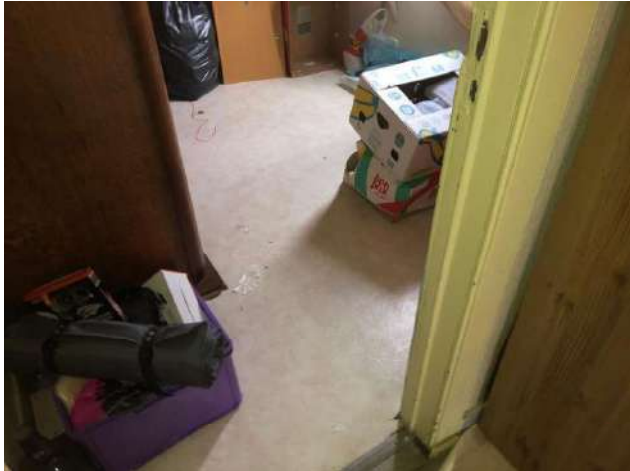
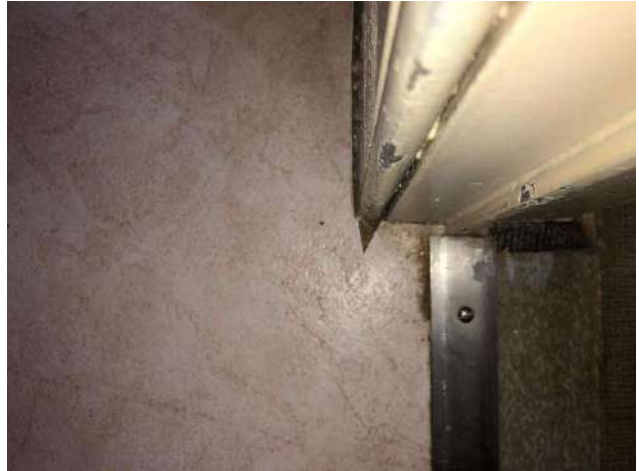
# Fiche 17: vloerzeil met kartonlaag, slaapkamer, straatkant

Geen asbest

Beschrijving	vloerzeil met kartonlaag, slaapkamer, straatkant
Omgeving	Binnen
Primaire drager	Vloer

<b>Bindmiddel van materiaal</b>	Karton - papier - viltachtig
<b>Gebondenheid op basis van bindmiddel</b>	Niet-hechtgebonden
<b>Hoeveelheid (oppervlakte - aantal)</b>	• 15,00 m <sup>2</sup> - 1 stuk
<b>Totale oppervlakte</b>	15,00 m <sup>2</sup>
<b>Identificatiemethode</b>	Vaststelling met monstername
<b>Destructieve handeling voor identificatie</b>	Nee
<b>Opmerking</b>	vloerzeil met karton, straatkant SLPK

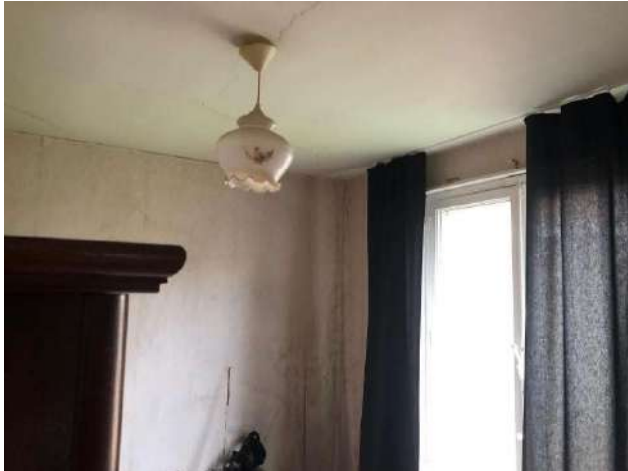
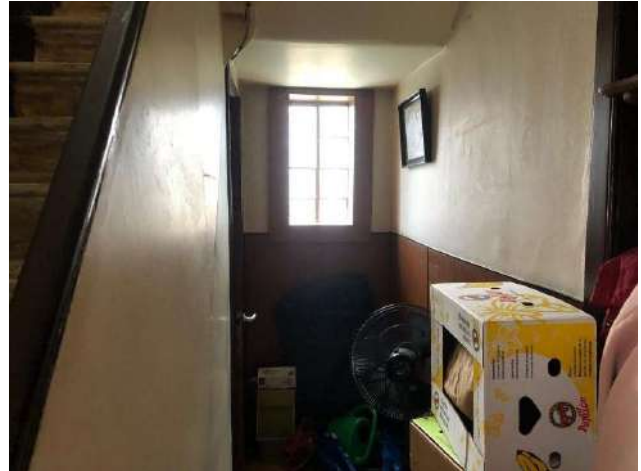
# Fiche 19: Pleisterwerk muren en plafond, Extrapolatie regel

Geen asbest

Beschrijving	Pleisterwerk muren en plafond, Extrapolatie regel
Omgeving	Binnen
Primaire drager	wanden en plafond
Bindmiddel van materiaal	Gips - kalk
Gebondenheid op basis van bindmiddel	Niet-hechtgebonden
Hoeveelheid (oppervlakte - dikte - aantal)	• 350,00 m <sup>2</sup> - 1,00 cm - 1 stuk

<b>Totaal volume</b>	3,50 m <sup>3</sup>
<b>Identificatiemethode</b>	Vaststelling met bewijsdocument, zonder monstername
<b>Destructieve handeling voor identificatie</b>	Nee
<b>Opmerking</b>	<p>Pleisterwerk muren en plafond. hierbij werd de extrapolatie regel gebruikt voor sociale huisvestiging.</p> <p>er werd op andere plaatsen 25% bemonsterd en al deze stalen werden negatief bevonden op asbest.</p>
