Asbestinventarisatetest

Vorsenborgstraat 7, 2800 Mechelen

Attestnummer : 20230324-000059.000

Niet-asbestveilig

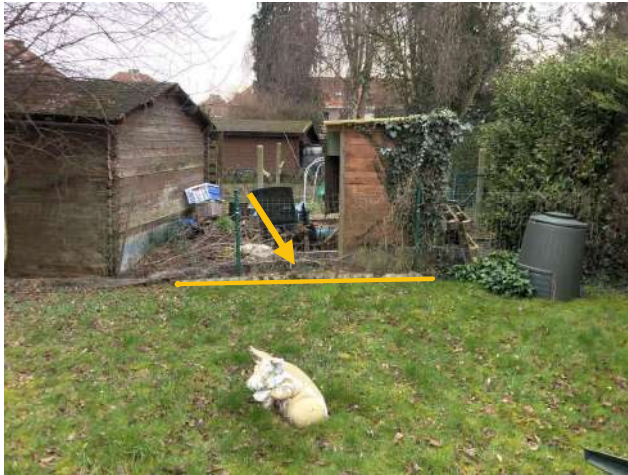
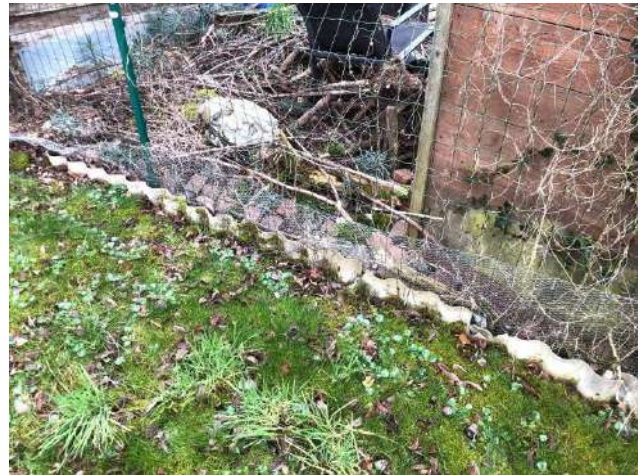
Het asbestmateriaal valt onder de mijlpaal van 2034.

Eindbeoordeling materiaalrisico	Laag materiaalrisico en/of verlaagde kans op vezelvrijgave
Opmerking	inkapselen door middel van verflaag

Beschrijving	golfplaten in grond als afboording perceel
Omgeving	Buiten
Primaire drager	Afboording, omheining...
Asbestmateriaal	Dak- en gevelbekleding - Golfplaat
Bindmiddel van asbestmateriaal	Cement
Gebondenheid op basis van bindmiddel	Hecht
Hoeveelheid (oppervlakte - aantal)	• 2,00 m ² - 1 stuk

Verwijderen

- Zorg voor een veilig beheer en verwijder dit asbestmateriaal wanneer het bij werken eenvoudig bereikbaar wordt. Controleer de toestand jaarlijks op wijzigingen.

- Eenvoudige handelingen: mag via doe-het-zelf of door werknemer(s) met opleidingsattest eenvoudige handelingen
Bron fixeren en zonder te beschadigen/breken wegnemen.

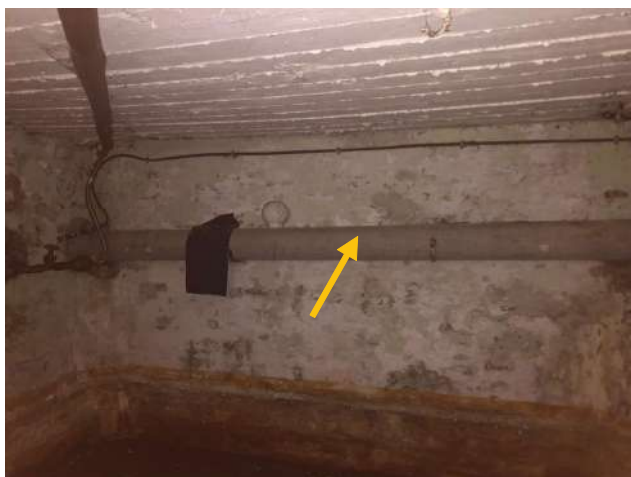
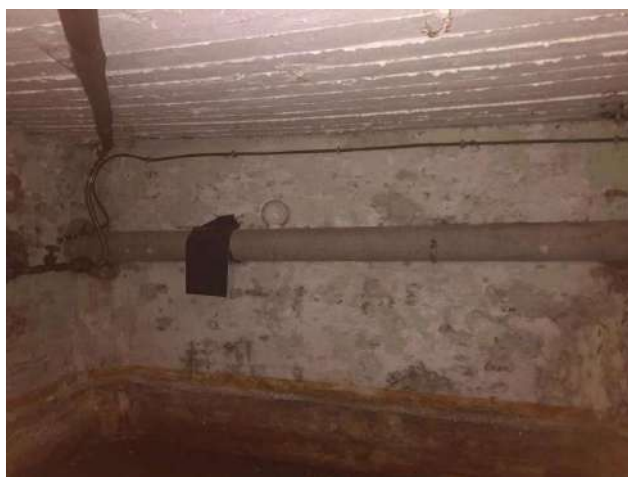
Het asbestmateriaal valt onder de mijlpaal van 2040.

Eindbeoordeling materiaalrisico	Verhoogd materiaalrisico en/of verhoogde kans op vezelvrijgave
---------------------------------	--

Beschrijving	Afvoerbuis uit asbestcement in kelder
Omgeving	Binnen
Primaire drager	Infrastructuur hemelwater (opvang en afvoer)
Asbestmateriaal	Buis, koker, leiding, pijp, doorvoer
Bindmiddel van asbestmateriaal	Cement
Gebondenheid op basis van bindmiddel	Hecht
Hoeveelheid (lengte - omtrek - dikte - aantal)	<ul style="list-style-type: none">• 4,00 m - 10,00 cm - 1,00 cm - 1 stuk
Totaal volume	0,004 m ³
Eenvoudig bereikbaar	Nee <ul style="list-style-type: none">• Het asbestmateriaal is bedekt (uitgezonderd laag verf, coating, behang, kunststof, textiel) en het wegnemen van het bedekkende materiaal kan niet zonder het bedekkende materiaal te beschadigen.

Maatregelen nemen

- Zorg voor een veilig beheer en verwijder dit asbestmateriaal wanneer het bij werken eenvoudig bereikbaar wordt. Controleer de toestand jaarlijks op wijzigingen.

- Eenvoudige handelingen: mag via doe-het-zelf of door werknemer(s) met opleidingsattest eenvoudige handelingen
Metselwerk rondom de bron loskappen en deze zonder te beschadigen/breken wegnemen.
Uitvoering door daartoe opgeleid personeel en volgens de richtlijnen uit de Codex, boek VI, Titel 3.

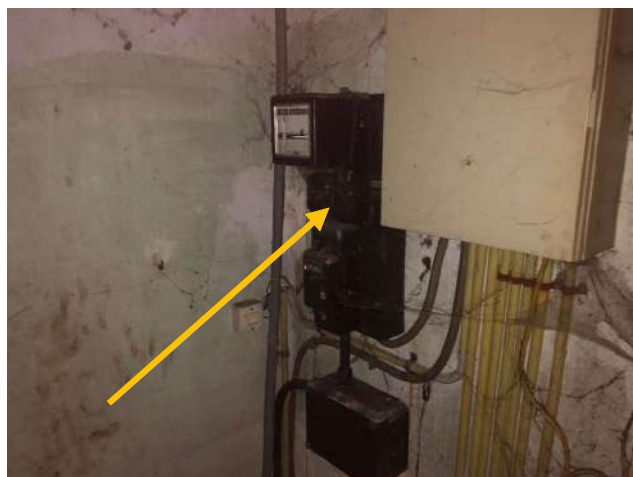
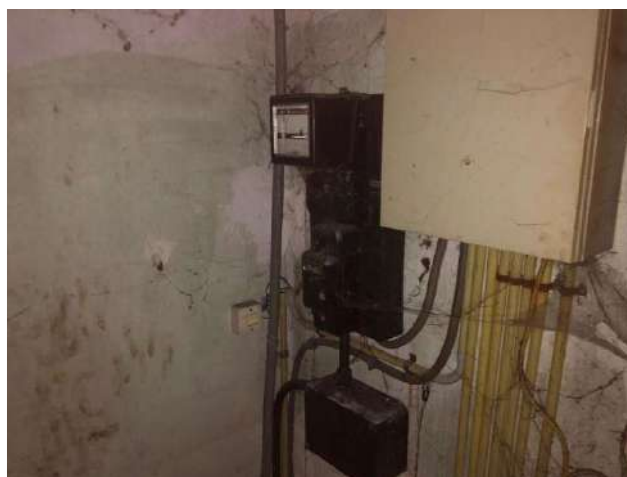
Eindbeoordeling materiaalrisico	Laag materiaalrisico en/of verlaagde kans op vezelvrijgave
---------------------------------	--

Beschrijving	Bakeliet verspreid
Omgeving	Binnen
Primaire drager	Communicatie en elektrische infrastructuur en uitrusting
Asbestmateriaal	Plaat, paneel, tablet - Type Bakeliet
Bindmiddel van asbestmateriaal	Kunststof of -hars
Gebondenheid op basis van bindmiddel	Hecht
Hoeveelheid (oppervlakte - dikte - aantal)	• 0,20 m ² - 1,00 cm - 1 stuk
Totaal volume	0,002 m ³
Eenvoudig bereikbaar	Ja
Bevestigingswijze	• Geklemd
Identificatiemethode	Vaststelling zonder monstername

Zorgvuldig beheren

- Zorg voor een veilig beheer en verwijder dit asbestmateriaal wanneer het bij werken eenvoudig bereikbaar wordt. Controleer de toestand jaarlijks op wijzigingen.

- Eenvoudige handelingen: mag via doe-het-zelf of door werknemer(s) met opleidingsattest eenvoudige handelingen
Bron fixeren en zonder te beschadigen/breken wegnemen.

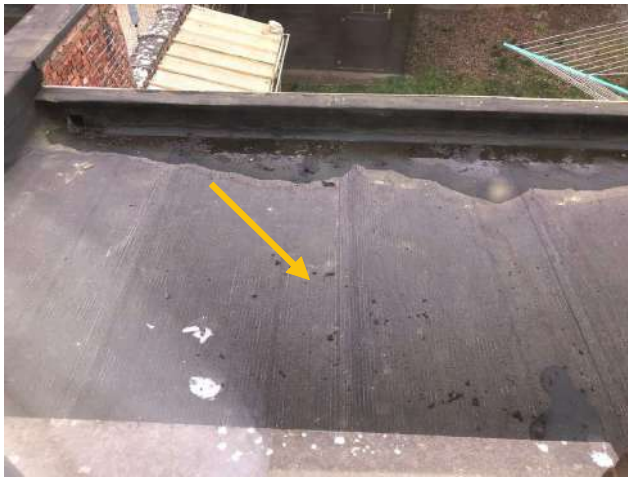
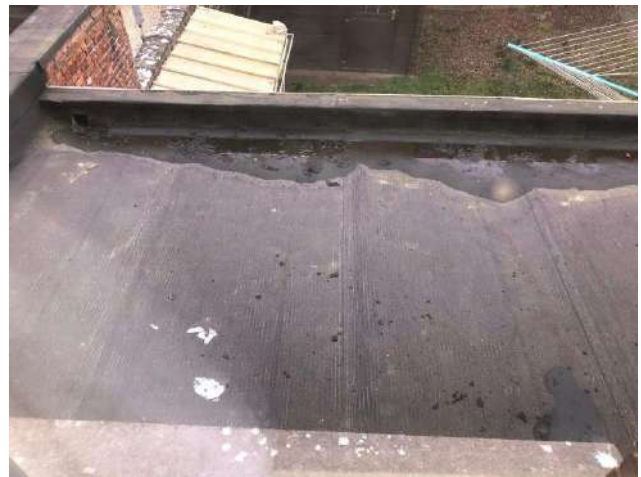
Eindbeoordeling materiaalrisico	Laag materiaalrisico en/of verlaagde kans op vezelvrijgave
---------------------------------	--

Beschrijving	Roofing, plat dak keuken
Omgeving	Buiten
Primaire drager	Plat dak
Asbestmateriaal	Dak- en gevelbekleding - Roofing
Bindmiddel van asbestmateriaal	Bitumen (roofing, teer, asfalt)
Gebondenheid op basis van bindmiddel	Hecht
Hoeveelheid (oppervlakte - aantal)	• 25,00 m ² - 1 stuk
Totale oppervlakte	25,00 m ²
Eenvoudig bereikbaar	Ja
Bevestigingswijze	• Verlijmd, ingegoten, versmeerd

Identificatiemethode	Vaststelling zonder monstername Motivatie: Groot risico op structurele gevolgschade (lekschade, werking installatie,...)
Destructieve handeling voor identificatie	Nee
Opmerking	Roofing plat dak, keuken

Zorgvuldig beheren

- Zorg voor een veilig beheer en verwijder dit asbestmateriaal wanneer het bij werken eenvoudig bereikbaar wordt. Controleer de toestand jaarlijks op wijzigingen.
- Voer bijkomende staalname(s) uit.

- Eenvoudige handelingen: mag via doe-het-zelf of door werknemer(s) met opleidingsattest eenvoudige handelingen
Bron fixeren en zonder te beschadigen/breken wegnemen.
Uitvoering door daartoe opgeleid personeel en volgens de richtlijnen uit de Codex, boek VI, Titel 3.

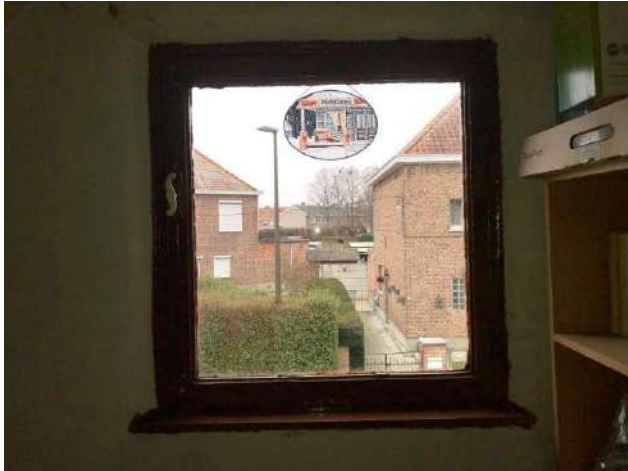
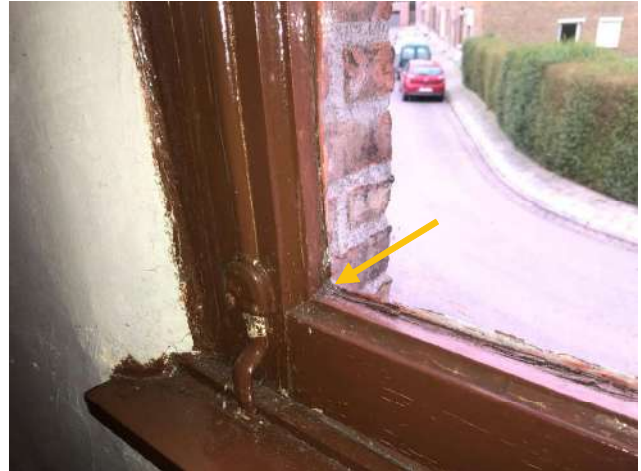
Fiche 5: stopverf tussen houten kozijn en glas, schrijnwerk

Eindbeoordeling materiaalrisico	Zeer laag materiaalrisico en/of zeer lage kans op vezelvrijgave
---------------------------------	---

Beschrijving	stopverf tussen houten kozijn en glas, schrijnwerk
Omgeving	Grenst aan binnen- en buitenlucht
Primaire drager	Wandopening verticaal (raam, deur, ...)
Asbestmateriaal	In-situ afwerkingslagen - Pasta, stopverf, voegsel, stopsel, vulsel, mastiek, katten, ...
Bindmiddel van asbestmateriaal	Katten, mastiek, pasta
Gebondenheid op basis van bindmiddel	Hecht
Hoeveelheid (gewicht - aantal)	• 1,00 kg - 5 stuks

Totaal gewicht	5,00 kg
Eenvoudig bereikbaar	Nee <ul style="list-style-type: none"> • Het asbestmateriaal is bedekt (uitgezonderd laag verf, coating, behang, kunststof, textiel) en het wegnemen van het bedekkende materiaal kan niet zonder het bedekkende materiaal te beschadigen.
Bevestigingswijze	<ul style="list-style-type: none"> • Geklemd
Identificatiemethode	Vaststelling zonder monstername
Destructieve handeling voor identificatie	Nee
Opmerking	Stopverf tussen houten kozijn en glas, kelder, Hal +1, Slpk +1

Zorgvuldig beheren

- Zorg voor een veilig beheer en verwijder dit asbestmateriaal wanneer het bij werken eenvoudig bereikbaar wordt. Controleer de toestand jaarlijks op wijzigingen.
- Voer bijkomende staalname(s) uit.

- Eenvoudige handelingen: mag via doe-het-zelf of door werknemer(s) met opleidingsattest eenvoudige handelingen
Bron fixeren en zonder te beschadigen/breken wegnemen.
Uitvoering door daartoe opgeleid personeel en volgens de richtlijnen uit de Codex, boek VI, Titel 3.

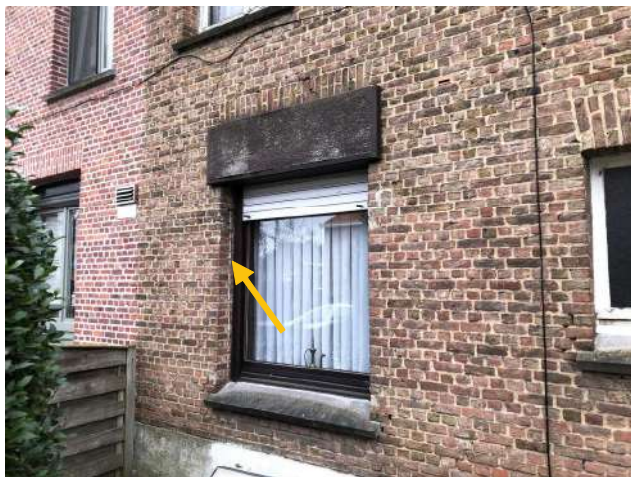
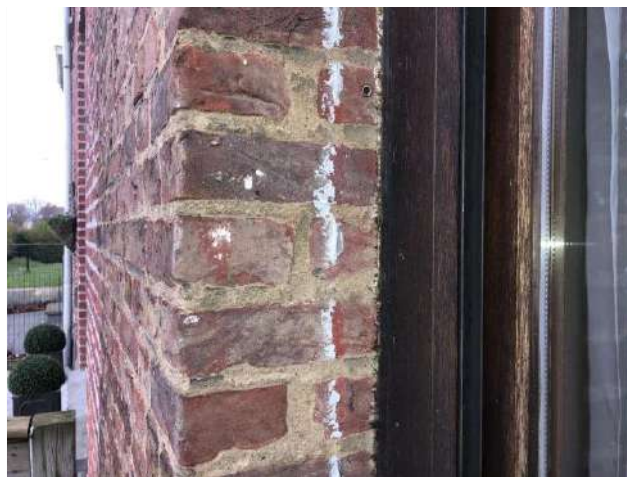
Eindbeoordeling materiaalrisico	Zeer laag materiaalrisico en/of zeer lage kans op vezelvrijgave
---------------------------------	---

#	Type	Referentie	Resultaat
6.1	Puntmonster	MM02	Chrysotiel

Beschrijving	Grijze restanten mastiek aan gevelsteen
Omgeving	Buiten
Primaire drager	Wandopening verticaal (raam, deur, ...)
Asbestmateriaal	In-situ afwerkingslagen - Pasta, stopverf, voegsel, stopsel, vulsel, mastiek, kitten, ...
Bindmiddel van asbestmateriaal	Kitten, mastiek, pasta
Gebondenheid op basis van bindmiddel	Hecht
Hoeveelheid (gewicht - aantal)	• 1,00 kg - 1 stuk

Totaal gewicht	1,00 kg
Eenvoudig bereikbaar	Ja
Bevestigingswijze	<ul style="list-style-type: none">• Verlijmd, ingegoten, versmeerd
Identificatiemethode	Vaststelling met monstername
Destructieve handeling voor identificatie	Nee
Opmerking	Grijze restanten mastek aan gevelsteen waar voormalig rolluik heeft gehangen.

Zorgvuldig beheren

- Zorg voor een veilig beheer en verwijder dit asbestmateriaal wanneer het bij werken eenvoudig bereikbaar wordt. Controleer de toestand jaarlijks op wijzigingen.

- Eenvoudige handelingen: mag via doe-het-zelf of door werknemer(s) met opleidingsattest eenvoudige handelingen
Bron fixeren en zonder te beschadigen/breken wegnemen.

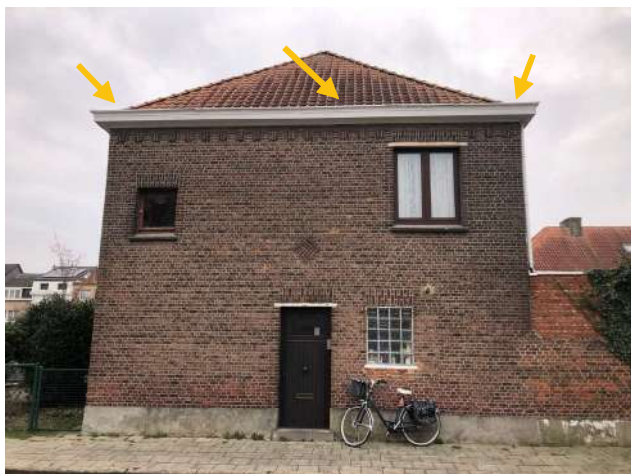
Tijdelijke beperking

Reden: Het te onderzoeken materiaal situeert zich hoger dan 3,50 m te rekenen vanaf een veilige ondergrond

Uitleg van de asbestdeskundige: Roofing in dakgoten?

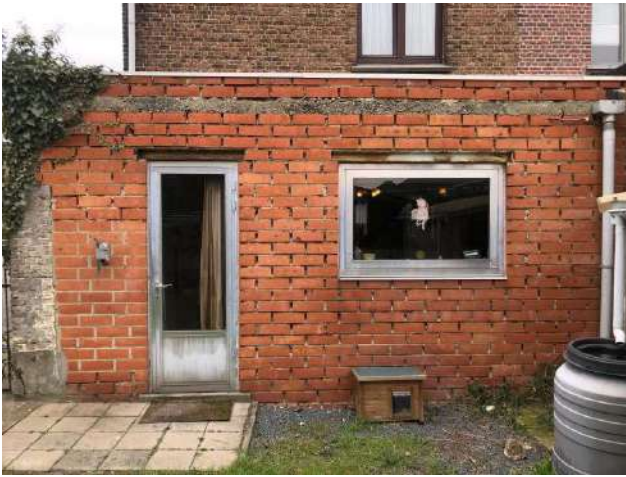
Harde mastiek mogelijk achter siliconen van de alu kozijnen en glas, keuken.

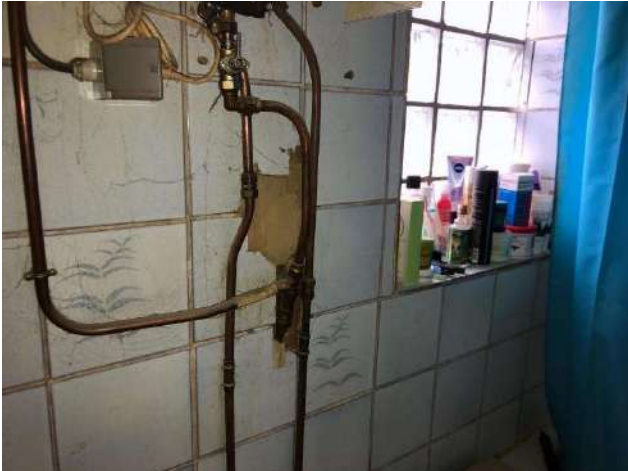
Fiche 9: tegellijm achter faience tegels, badkamer, toilet

tegellijm achter faience tegels onbekend, badkamer en toilet, +0

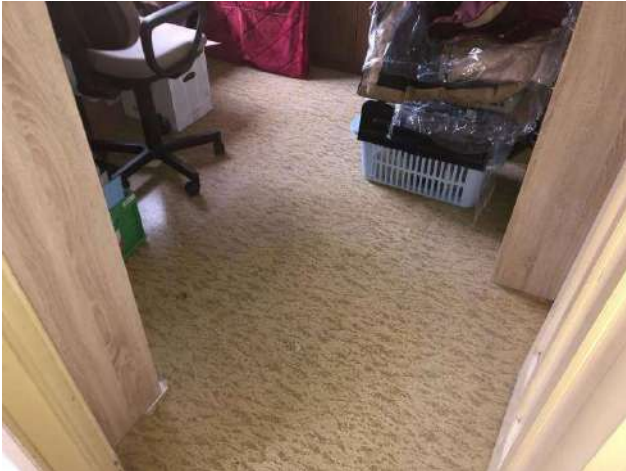
Fiche 10: Afwerkingsmaterialen onder vaste vloeren, onbekend

Afwerkingsmaterialen achter vaste vloeren zijn onbekend over heel de woning, dit blijft een aandachtspunt bij ontmetelingswerken.

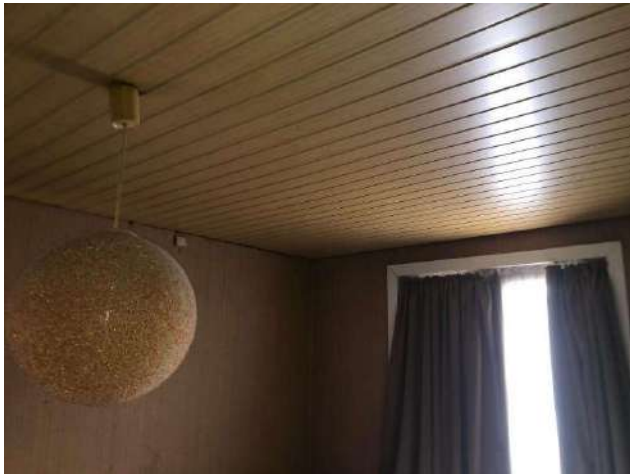
Afwerkingsmaterialen achter vaste wanden en plafond zijn onbekend over heel de woning, dit blijft een aandachtspunt bij ontmatelingswerken.

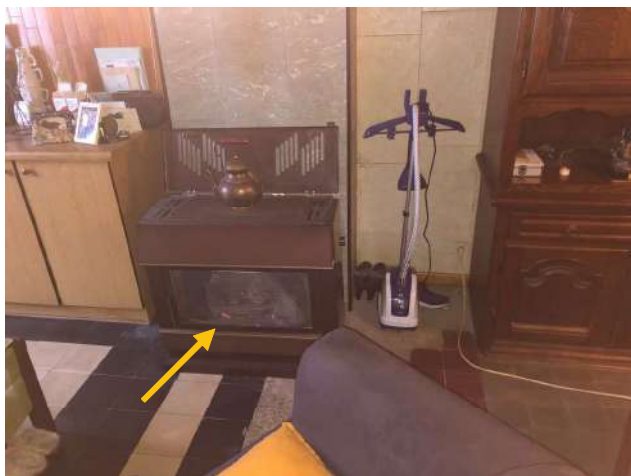
Onderdelen in kachel onbekend, woonkamer.

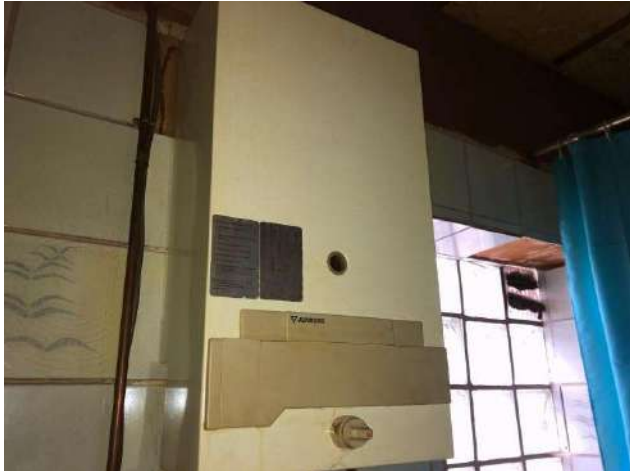
Fiche 13: onderdelen inwendig in boiler, onbekend, BADK

Onderdelen inwendig gebruikt in boiler onbekend, badkamer, +0

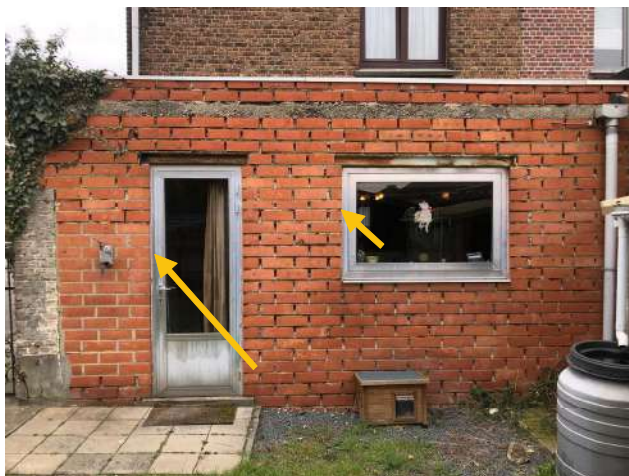
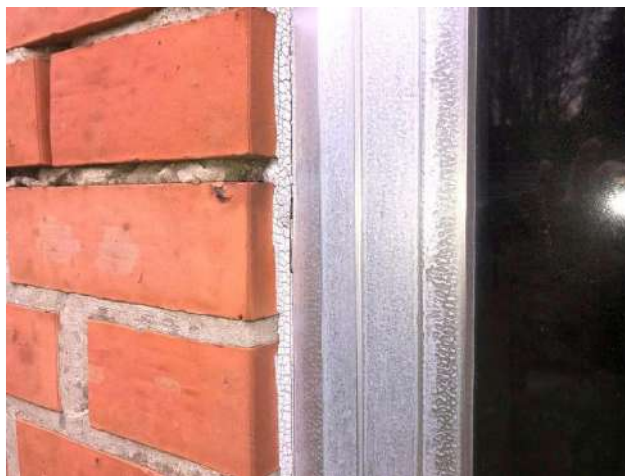
Fiche 14: Mastiek tussen alu kozijnen en gevel, keuken

Geen asbest

#	Type	Referentie	Resultaat
14.1	Puntmonster	MM01	Geen asbest

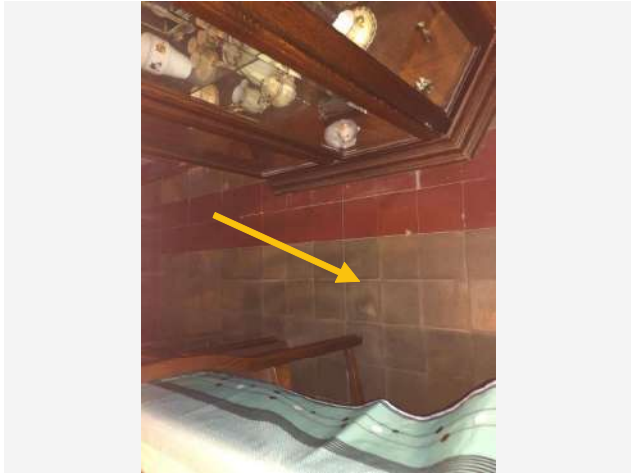
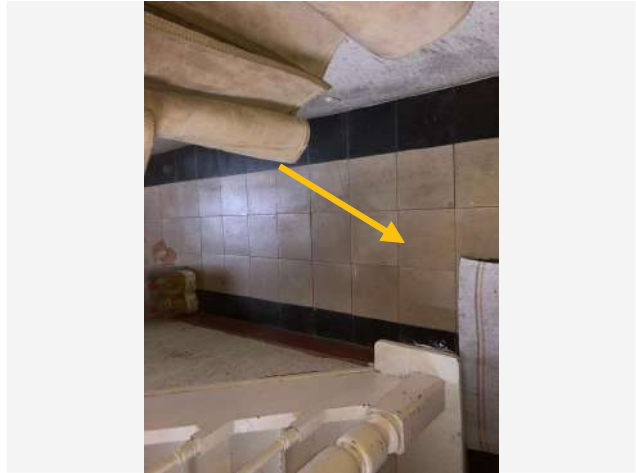
Fiche 15: vloertegels inkomhal en woonkamer, gelijkvloers

Geen asbest

#	Type	Referentie	Resultaat
15.1	Mengmonster	MM04	Geen asbest
