Asbestinventarisatetest

Tervuursesteenweg 334, 2800 Mechelen

Attestnummer : 20230417-000118.001

Niet-asbestveilig

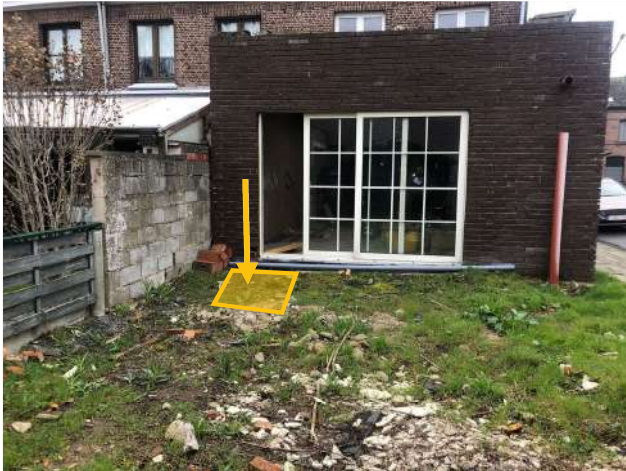
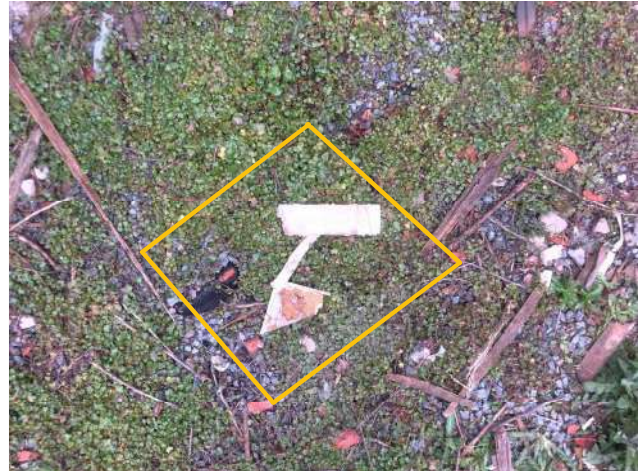
Fiche 1: Brokstukken uit asbest losliggend in de tuin

Asbestmateriaal - afvalstof

#	Type	Referentie	Resultaat
1.1	Puntmonster	MM05	Chrysotiel

Beschrijving	Brokstukken uit asbest losliggend in de tuin
Type afvalstof	Betreft stock-voorraad of gedemonteerde asbestmaterialen
Aanwezige resten	Geen resten aanwezig
Omgeving	Buiten
Primaire drager	Vloer
Asbestmaterialen	<ul style="list-style-type: none">• Plaat, paneel, tablet - Generiek
Bindmiddel van asbestmateriaal	Cement
Gebondenheid op basis van bindmiddel	Hecht
Hoeveelheid (gewicht - aantal)	<ul style="list-style-type: none">• 0,50 kg - 2 stuks
Totaal gewicht	1,00 kg
Eenvoudig bereikbaar	Ja
Identificatiemethode	Vaststelling met monstername
Opmerking	Losliggende asbestcement brokstukken in de tuin.

Dringend verwijderen

- Verwijder het asbestafval.

- Eenvoudige handelingen: mag via doe-het-zelf of door werknemer(s) met opleidingsattest eenvoudige handelingen
Bron in geheel en zonder te beschadigen wegnemen.

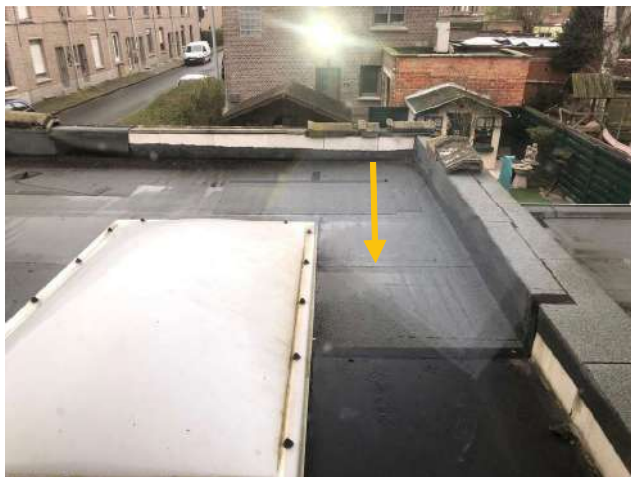
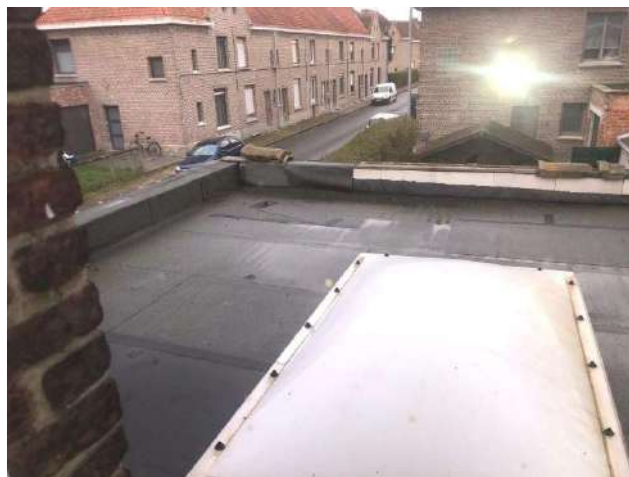
Eindbeoordeling materiaalrisico	Laag materiaalrisico en/of verlaagde kans op vezelvrijgave
---------------------------------	--

Gebondenheid	Categorie 1: hechtgebonden in oorsprong
Asbestsoort (vezeltype)	Crocidoliet aanwezig
Asbestconcentratie	Laag (< 50%)
Afschermingsgraad van het gehele materiaal	Geheel of deels vrij aan de buitenlucht
Toestand van het materiaal	Onbeschadigd, niet verweerd

Beschrijving	Roofing plat dak, achterbouw
Omgeving	Buiten
Primaire drager	Plat dak
Asbestmateriaal	Dak- en gevelbekleding - Roofing
Bindmiddel van asbestmateriaal	Bitumen (roofing, teer, asfalt)
Gebondenheid op basis van bindmiddel	Hecht
Hoeveelheid (oppervlakte - aantal)	<ul style="list-style-type: none">• 25,00 m² - 1 stuk
Totale oppervlakte	25,00 m ²
Eenvoudig bereikbaar	Ja
Bevestigingswijze	<ul style="list-style-type: none">• Verlijmd, ingegoten, versmeerd

Identificatiemethode	Vaststelling zonder monstername Motivatie: Groot risico op structurele gevolgschade (lekschade, werking installatie,...)
Destructieve handeling voor identificatie	Nee
Opmerking	Roofing plat dak, achterbouw

Zorgvuldig beheren

- Zorg voor een veilig beheer en verwijder dit asbestmateriaal wanneer het bij werken eenvoudig bereikbaar wordt. Controleer de toestand jaarlijks op wijzigingen.

- Eenvoudige handelingen: mag via doe-het-zelf of door werknemer(s) met opleidingsattest eenvoudige handelingen
Samenstelling nagaan en indien asbesthoudend bron zonder te beschadigen/breken wegnemen.
Uitvoering door daartoe opgeleid personeel en volgens de richtlijnen uit de Codex, boek VI, Titel 3.

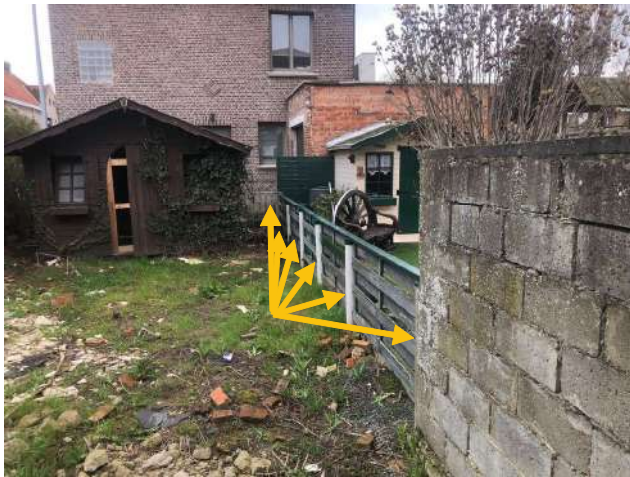
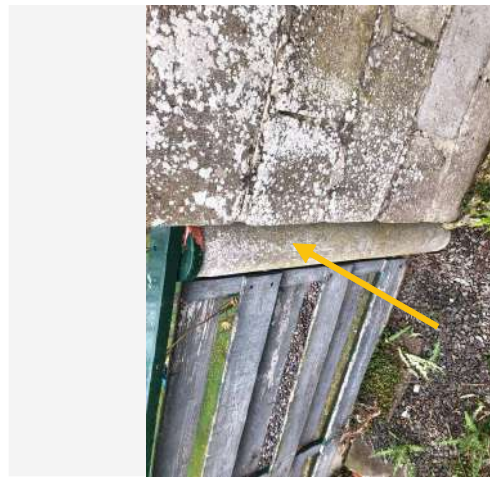
Eindbeoordeling materiaalrisico	Laag materiaalrisico en/of verlaagde kans op vezelvrijgave
---------------------------------	--

Gebondenheid	Categorie 1: hechtgebonden in oorsprong
Asbestsoort (vezeltype)	Crocidoliet aanwezig
Asbestconcentratie	Laag (< 50%)
Afschermingsgraad van het gehele materiaal	Geheel of deels vrij aan de buitenlucht
Toestand van het materiaal	Licht beschadigd, licht verweerd. Intact materiaal type Pical – asbestboard of categorie III 'gebondenheid'

Beschrijving	Pilaren in grond, afboording scheiding
Omgeving	Buiten
Primaire drager	Wand vrijstaand (scheidingsmuur, ...)
Asbestmateriaal	Verloren bekisting - Buis, koker
Bindmiddel van asbestmateriaal	Cement
Gebondenheid op basis van bindmiddel	Hecht
Hoeveelheid (lengte - omtrek - dikte - aantal)	<ul style="list-style-type: none">• 1,00 m - 10,00 cm - 1,00 cm - 6 stuks
Totaal volume	0,006 m ³
Eenvoudig bereikbaar	Nee <ul style="list-style-type: none">• Het asbestmateriaal is bedekt (uitgezonderd laag verf, coating, behang, kunststof, textiel) en het wegnemen van het bedekkende materiaal kan niet zonder het bedekkende materiaal te beschadigen.

Bevestigingswijze	<ul style="list-style-type: none">• Geklemd
Identificatiemethode	Vaststelling zonder monstername
Destructieve handeling voor identificatie	Nee
Opmerking	<p>Pilaren in de grond.</p> <p>visueel 2 waargenomen andere pilaren verborgen achter kunststof mantel.</p> <p>kan niet duidelijk uitmaken tot welk perceel deze behoren.</p>

Zorgvuldig beheren

- Zorg voor een veilig beheer en verwijder dit asbestmateriaal wanneer het bij werken eenvoudig bereikbaar wordt. Controleer de toestand jaarlijks op wijzigingen.

- Eenvoudige handelingen: mag via doe-het-zelf of door werknemer(s) met opleidingsattest eenvoudige handelingen
Bron in geheel en zonder te beschadigen wegnemen.

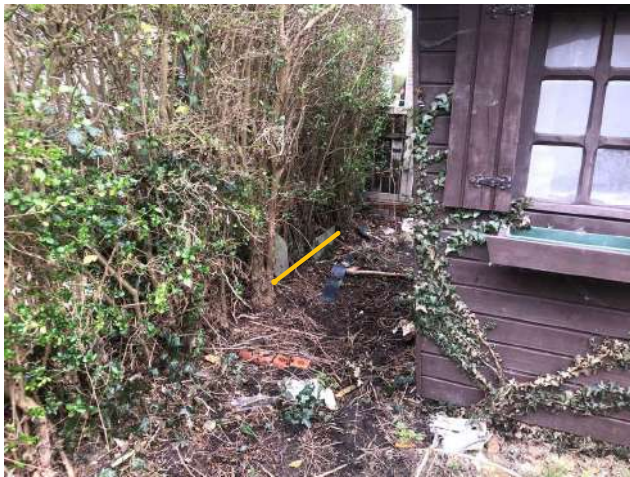
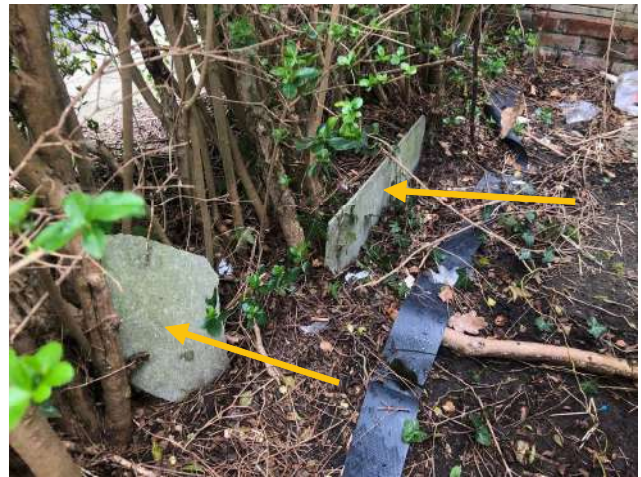
Eindbeoordeling materiaalrisico	Laag materiaalrisico en/of verlaagde kans op vezelvrijgave
---------------------------------	--

Gebondenheid	Categorie 1: hechtgebonden in oorsprong
Asbestsoort (vezeltype)	Crocidoliet aanwezig
Asbestconcentratie	Laag (< 50%)
Afschermingsgraad van het gehele materiaal	Geheel of deels vrij aan de buitenlucht
Toestand van het materiaal	Licht beschadigd, licht verweerd. Intact materiaal type Pical – asbestboard of categorie III 'gebondenheid'

#	Type	Referentie	Resultaat
4.1	Puntmonster	MM04	Crocidoliet, Chrysotiel

Beschrijving	Afboording in grond uit asbestcement, tuin
Omgeving	Buiten
Primaire drager	Afboording, omheining...
Asbestmateriaal	Plaat, paneel, tablet - Generiek
Bindmiddel van asbestmateriaal	Cement
Gebondenheid op basis van bindmiddel	Hecht
Hoeveelheid (oppervlakte - dikte - aantal)	• 0,50 m ² - 0,30 cm - 2 stuks

Totaal volume	0,003 m ³
Eenvoudig bereikbaar	Ja
Bevestigingswijze	<ul style="list-style-type: none">• Geklemd
Identificatiemethode	Vaststelling met monstername
Destructieve handeling voor identificatie	Nee
Opmerking	Afboording in grond uit asbestcement, tuin achteraan

Zorgvuldig beheren

- Verwijder dit asbestmateriaal zo snel mogelijk. Volg de toestand goed op.

- Eenvoudige handelingen: mag via doe-het-zelf of door werknemer(s) met opleidingsattest eenvoudige handelingen
Bron in geheel en zonder te beschadigen wegnemen.

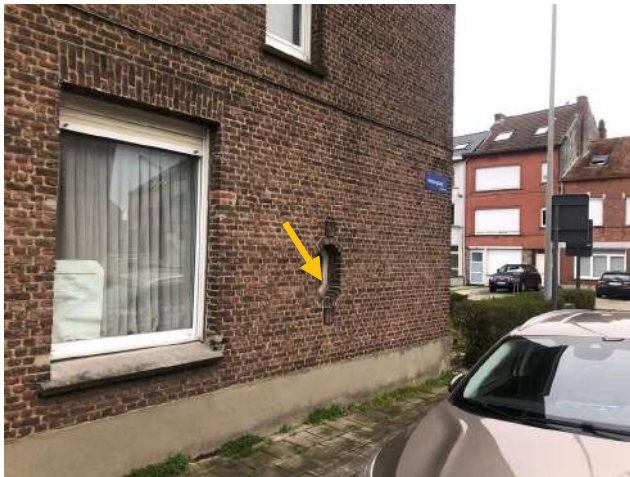
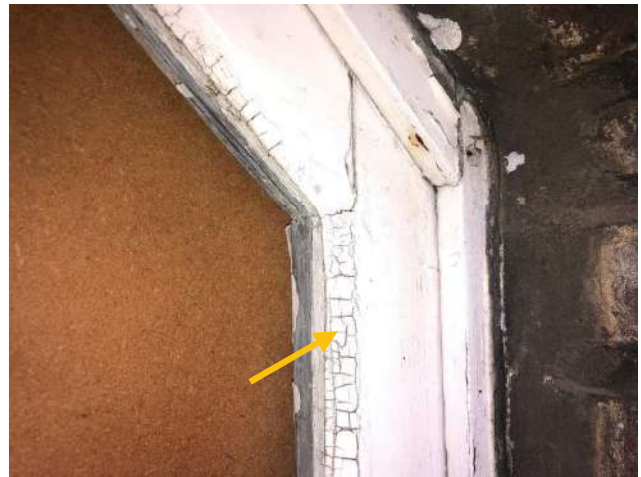
Eindbeoordeling materiaalrisico	Laag materiaalrisico en/of verlaagde kans op vezelvrijgave
---------------------------------	--

Gebondenheid	Categorie 1: hechtgebonden in oorsprong
Asbestsoort (vezeltype)	Amfibool aanwezig, uitgezonderd crocidoliet
Asbestconcentratie	Laag (< 50%)
Afschermingsgraad van het gehele materiaal	Geheel of deels (ook) vrij aan de binnenlucht
Toestand van het materiaal	Licht beschadigd, licht verveerd. Intact materiaal type Pical – asbestboard of categorie III 'gebondenheid'

Beschrijving	Stopverf tussen hout kozijn en glas
Omgeving	Grenst aan binnen- en buitenlucht
Primaire drager	Wandopening verticaal (raam, deur, ...)
Asbestmateriaal	In-situ afwerkingslagen - Pasta, stopverf, voegsel, stopsel, vulsel, mastiek, katten, ...
Bindmiddel van asbestmateriaal	Kitten, mastiek, pasta
Gebondenheid op basis van bindmiddel	Hecht
Hoeveelheid (gewicht - aantal)	• 1,00 kg - 2 stuks
Totaal gewicht	2,00 kg

Eenvoudig bereikbaar	Nee <ul style="list-style-type: none"> Het asbestmateriaal is bedekt (uitgezonderd laag verf, coating, behang, kunststof, textiel) en het wegnemen van het bedekkende materiaal kan niet zonder het bedekkende materiaal te beschadigen.
Bevestigingswijze	<ul style="list-style-type: none"> Geklemd
Identificatiemethode	Vaststelling zonder monsternamen
Destructieve handeling voor identificatie	Nee
Opmerking	Stopverf tussen houten kozijn en glas. incomhal en zolderraam

Zorgvuldig beheren

- Zorg voor een veilig beheer en verwijder dit asbestmateriaal wanneer het bij werken eenvoudig bereikbaar wordt. Controleer de toestand jaarlijks op wijzigingen.
- Voer bijkomende staalname(s) uit.

- Eenvoudige handelingen: mag via doe-het-zelf of door werknemer(s) met opleidingsattest eenvoudige handelingen
Bron fixeren en zonder te beschadigen/breken wegnemen.
Uitvoering door daartoe opgeleid personeel en volgens de richtlijnen uit de Codex, boek VI, Titel 3.

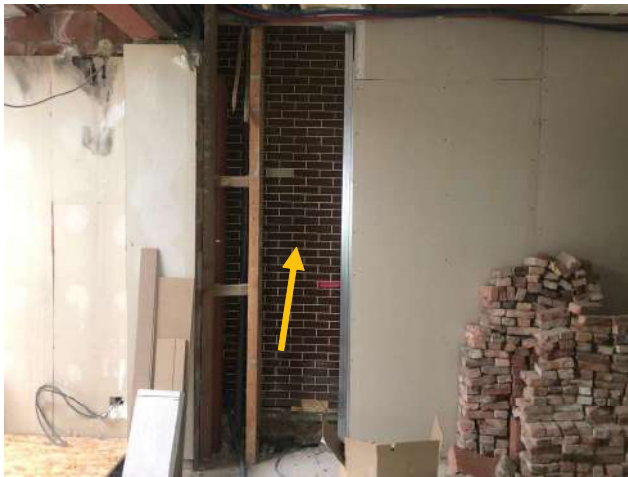
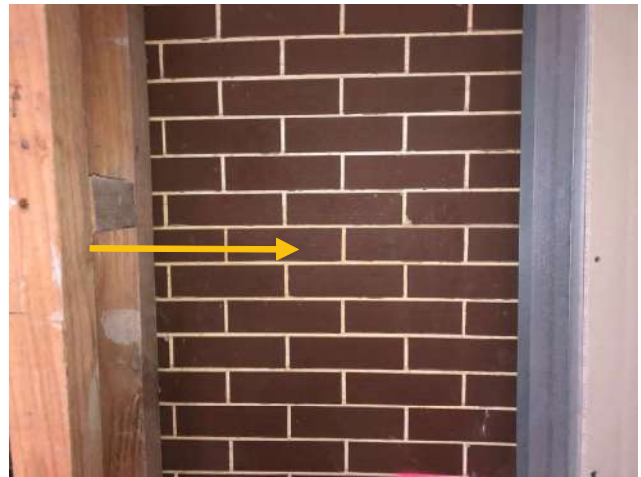
Eindbeoordeling materiaalrisico	Laag materiaalrisico en/of verlaagde kans op vezelvrijgave
---------------------------------	--

Gebondenheid	Categorie 1: hechtgebonden in oorsprong
Asbestsoort (vezeltype)	Alleen chrysotiel
Asbestconcentratie	Laag (< 50%)
Afschermingsgraad van het gehele materiaal	Geheel of deels (ook) vrij aan de binnenlucht
Toestand van het materiaal	Licht beschadigd, licht verweerd. Intact materiaal type Pical – asbestboard of categorie III 'gebondenheid'

#	Type	Referentie	Resultaat
6.1	Puntmonster	MM01	Chrysotiel

Beschrijving	Wandbeplating in asbestcement, woonkamer
Omgeving	Binnen
Primaire drager	Binnenwand
Asbestmateriaal	Plaat, paneel, tablet - Generiek
Bindmiddel van asbestmateriaal	Cement
Gebondenheid op basis van bindmiddel	Hecht
Hoeveelheid (oppervlakte - dikte - aantal)	• 10,00 m ² - 0,30 cm - 1 stuk

Totaal volume	0,03 m ³
Eenvoudig bereikbaar	Nee <ul style="list-style-type: none"> • Het asbestmateriaal is bedekt (uitgezonderd laag verf, coating, behang, kunststof, textiel) en het wegnemen van het bedekkende materiaal kan niet zonder het bedekkende materiaal te beschadigen.
Bevestigingswijze	<ul style="list-style-type: none"> • Genageld, geniet
Identificatiemethode	Vaststelling met monsternamen
Destructieve handeling voor identificatie	Nee
Opmerking	<p>Wandbeplating in asbestcement, woonkamer, gelijkvloers.</p> <p>hoeveelheid: 10m2 is enkel inschatting wat visueel waarneembaar is.</p> <p>Vastgesteld achter gyproc, wandbeplating heeft look van metselwerk.</p> <p>let op: deze beplating kan overal voorkomen achter vaste wanden in gyproc, blijft een aandachtspunt bij ontmatelingswerken achter wanden in gyproc.</p>

Zorgvuldig beheren

- Zorg voor een veilig beheer en verwijder dit asbestmateriaal wanneer het bij werken eenvoudig bereikbaar wordt. Controleer de toestand jaarlijks op wijzigingen.

- Eenvoudige handelingen: enkel door erkend asbestverwijderaar
Bron zonder te beschadigen/breken wegnemen.

Gezien de complexiteit van de andere werken is de uitvoering door een erkend saneerder sterk aan te raden. Werken volgens de richtlijnen uit de Codex, boek VI, Titel 3.

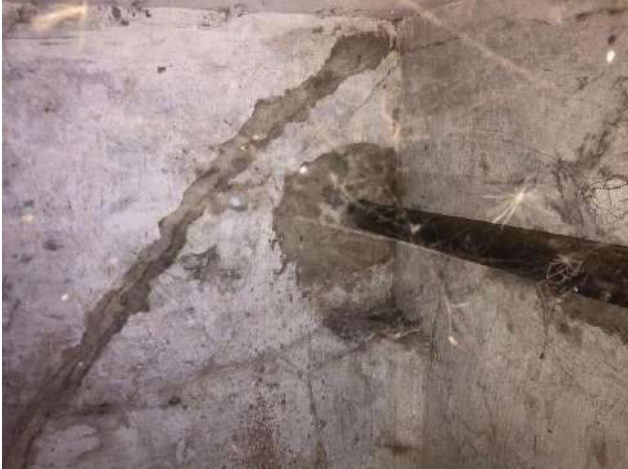
Fiche 7: Kelder onder water, geen éénduiding onderzoek

Reden: Het onderzoek kan niet uitgevoerd worden binnen de bepalingen van de Welzijnswet

Uitleg van de asbestdeskundige: Kelder onder water.

visueel onderzoek uitgevoerd vanop traptrede kelder.

blijft aandachtspunt

(Asbest)materiaal	Buis, koker, leiding, pijp, doorvoer
Karakterisatie	Asbest (verdacht)
Primaire drager	Wand buitenschil

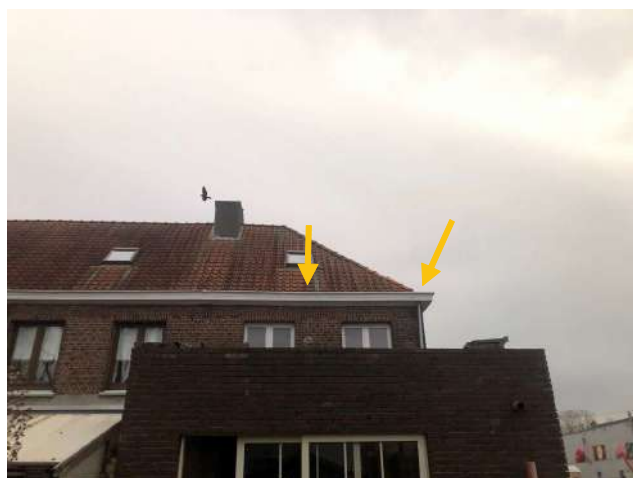
Reden: Het te onderzoeken materiaal situeert zich hoger dan 3,50 m te rekenen vanaf een veilige ondergrond

Uitleg van de asbestdeskundige: Roofing in dakgoten

(Asbest)materiaal	Dak- en gevelbekleding - Roofing
Karakterisatie	Asbest (verdacht)
Primaire drager	dakgoten

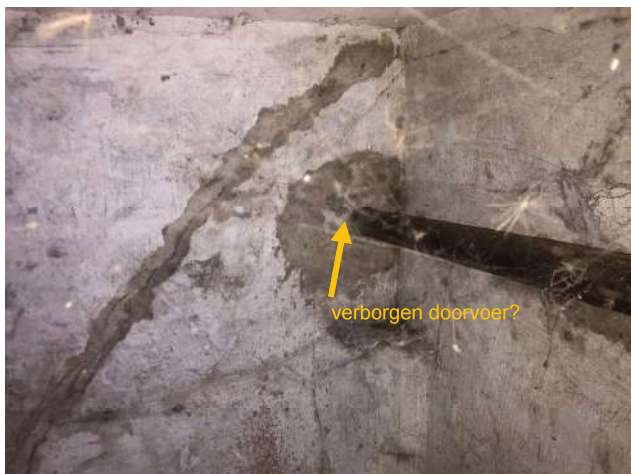
mogelijks verborgen rioleringsstelsiem aanwezig., kelder

Identificatiemethode	Redelijk vermoeden
Primaire drager	Wand buitenschil
(Asbest)materiaal	Buis, koker, leiding, pijp, doorvoer
Bindmiddel	Cement
Gebondenheid bindmiddel	Hecht

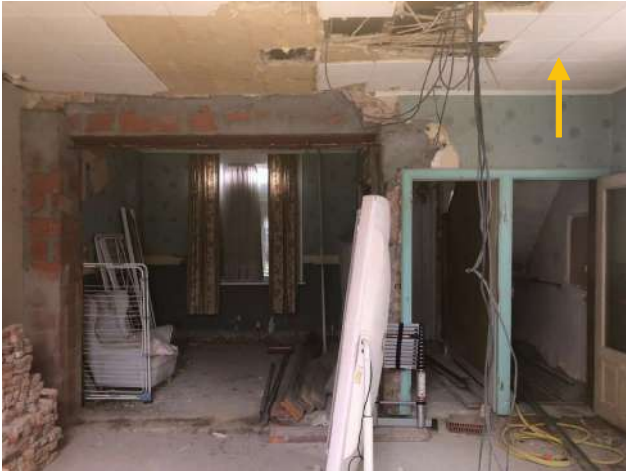
Fiche 11: Afwerkingsmateriaal boven vaste plafond/vloer

Afwerkingsmaterialen achter vaste vloeren zijn onbekend over heel de woning, dit blijft een aandachtspunt bij ontmatelingswerken

Afwerkingsmaterialen achter vaste wanden en plafond zijn onbekend over heel de woning, dit blijft een aandachtspunt bij ontmatelingswerken.

Identificatiemethode	Redelijk vermoeden
Primaire drager	Plafond
(Asbest)materiaal	vloerzeilen, beplating
Bindmiddel	karton, cement
Gebondenheid bindmiddel	Niet-hechtgebonden

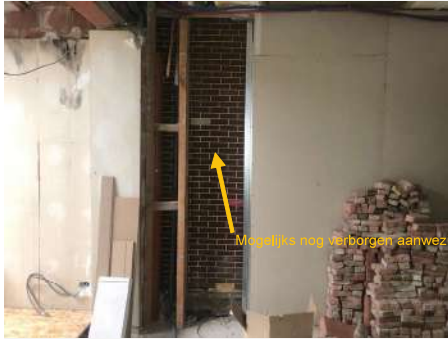
Fiche 12: Afwerkingsmateriaal achter vaste wanden, onbekend

Mogelijks nog verborgen aanwezig achter vast gyproc wanden

Mogelijks nog op andere plaatsen achter vaste gyproc wanden nog asbesthoudende beplating aanwezig. aandachtspunt voor heel het gebouw en op alle verdiepingen.

Identificatiemethode	Redelijk vermoeden
Primaire drager	Binnenwand
(Asbest)materiaal	Plaat, paneel, tablet - Generiek
Bindmiddel	Cement
Gebondenheid bindmiddel	Hecht

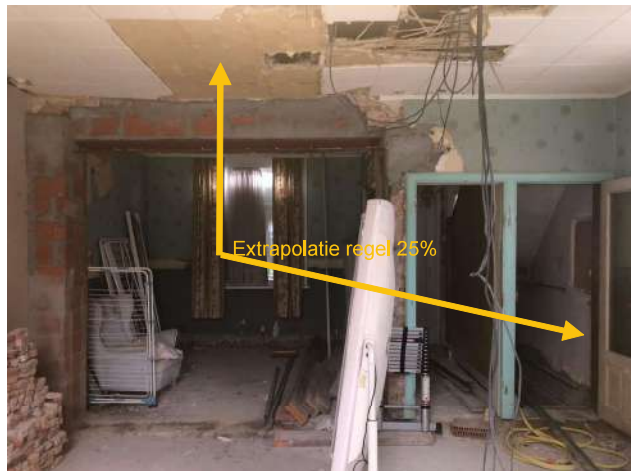
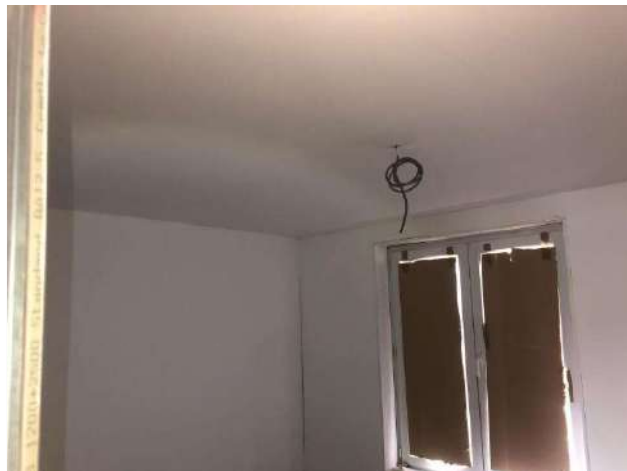
Fiche 13: Pleisterwerk muren en plafond, Extrapolatie regel

Geen asbest

Beschrijving	Pleisterwerk muren en plafond, Extrapolatie regel
Omgeving	Binnen
Primaire drager	muren en plafond
Bindmiddel van materiaal	Gips - kalk
Gebondenheid op basis van bindmiddel	Niet-hechtgebonden
Hoeveelheid (oppervlakte - dikte - aantal)	• 350,00 m ² - 1,00 cm - 1 stuk

Totaal volume	3,50 m ³
Identificatiemethode	Vaststelling met bewijsdocument, zonder monstername
Destructieve handeling voor identificatie	Nee
Opmerking	<p>Pleisterwerk muren en plafond. hierbij werd de extrapolatie regel gebruikt voor sociale huisvestiging.</p> <p>er werd op andere plaatsen 25% bemonsterd en al deze stalen werden negatief bevonden op asbest.</p>

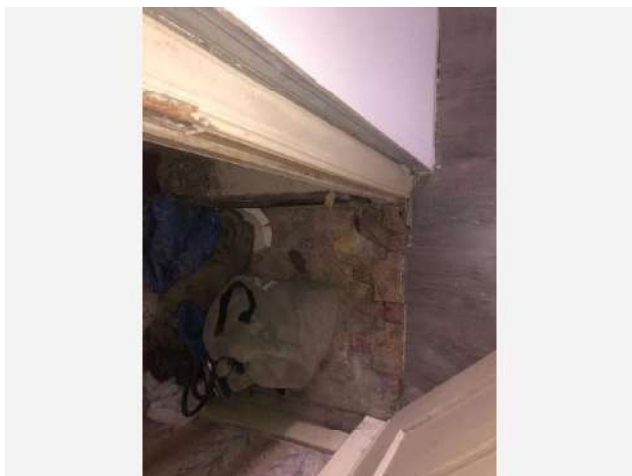
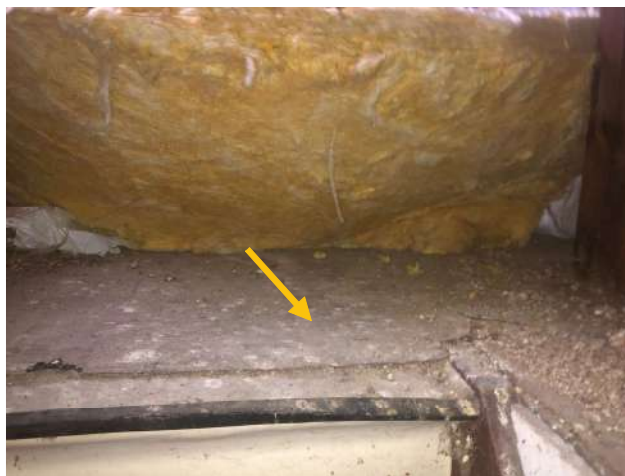
Fiche 14: Bitumen vloerzeil, zolder

Geen asbest

#	Type	Referentie	Resultaat
14.1	Puntmonster	MM02	Geen asbest

Beschrijving	Bitumen vloerzeil, zolder
Omgeving	Binnen
Primaire drager	Vloer
Bindmiddel van materiaal	Bitumen (roofing, teer, asfalt)

Gebondenheid op basis van bindmiddel	Hecht
Hoeveelheid (gewicht - aantal)	• 100,00 kg - 1 stuk
Totaal gewicht	100,00 kg
Identificatiemethode	Vaststelling met monstername
Destructieve handeling voor identificatie	Nee
Opmerking	Vloerzeil met bitumenrug, zolder
