Asbestinventarisatetest

Voorzorgstraat 15, 2800 Mechelen

Attestnummer : 20230417-000291.000

Niet-asbestveilig

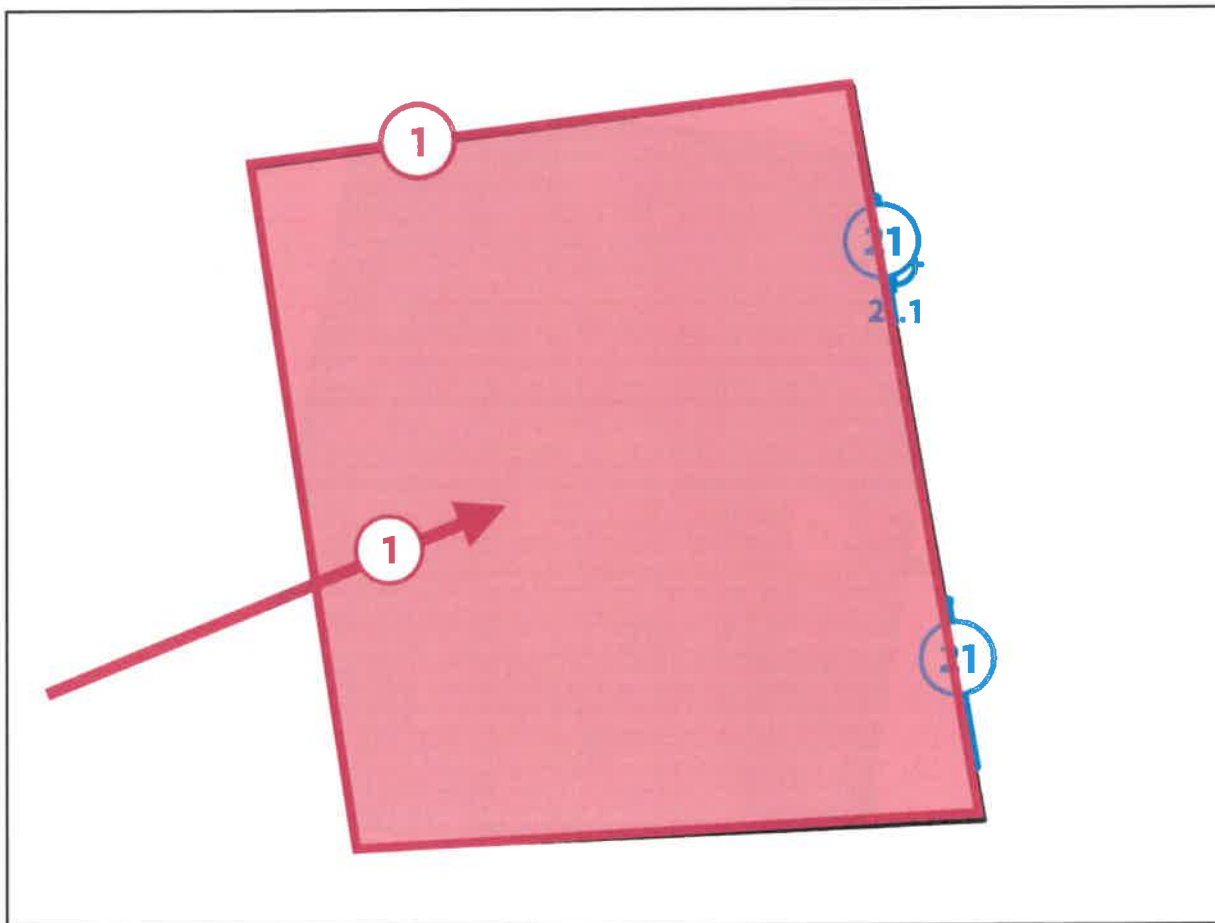
Plan 2.1: Tuinhuis plan

Beschrijving	Type	Actie
1. Golfplaten dakbedekking, tuinhuis	Asbestmateriaal	Dringend verwijderen
21. Stopverf tussen betonkozijn/glas, tuinhuis	Geen asbest	-
21.1 Code: MM08	Puntmonster	-

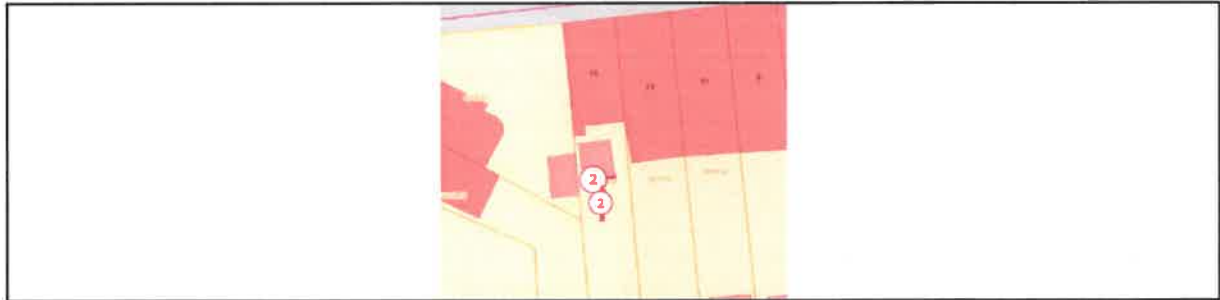
Plan 3.1: Vaststellingen buiten de constructies

Beschrijving	Type	Actie
2. Slib/mos restanten in dakgoot, tuinhuis	Asbestmateriaal	Dringend verwijderen

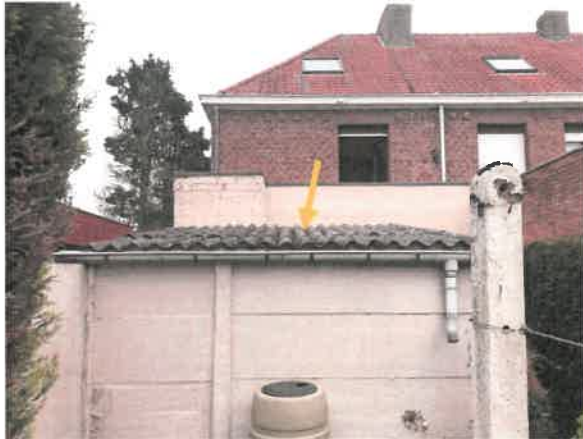
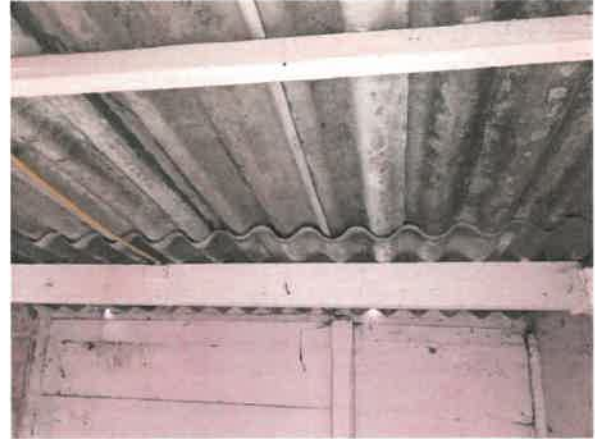
Fiche 1: Golfplaten dakbedekking, tuinhuis

Het asbestmateriaal valt onder de mijlpaal van 2034.

mogelijks onder golfplaten dakbedekking kan er door verwerking in de loop van de jaren stof contaminatie terecht gekomen zijn op onderliggende oppervlaktes. fijnreinigen van onderliggende horizontale en verticale oppervlaktes

Eindbeoordeling materiaalisico	Hoog materiaalisico en/of hoge kans op vezelvrijgave
--------------------------------	--

Gebondenheid	Categorie 1: hechtgebonden in oorsprong
Asbestsoort (vezeltype)	Crocidoliet aanwezig
Asbestconcentratie	Laag (< 50%)
Afschermingsgraad van het gehele materiaal	Geheel of deels (ook) vrij aan de binnenlucht
Toestand van het materiaal	Matig beschadigd, matig verweerd

- Verwijder dit asbestmateriaal zo snel mogelijk. Volg de toestand goed op.

- Eenvoudige handelingen: mag via doe-het-zelf of door werknemer(s) met opleidingsattest eenvoudige handelingen
Bron fixeren, losschroeven en zonder te beschadigen/breken wegnemen.

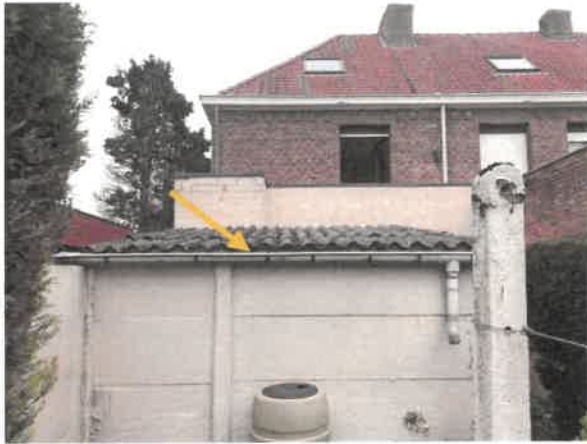
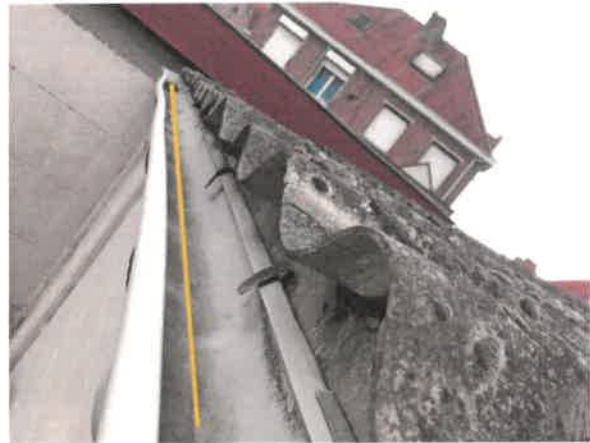
Fiche 2: Slib/mos restanten in dakgoot, tuinhuis

Beschrijving	Slib/mos restanten in dakgoot, tuinhuis
Type afvalstof	Betreft resten (contaminatie) van verwerking of beschadiging
Type resten (contaminatie)	<ul style="list-style-type: none">• Stukken, fragmenten (los, opliggend)
Besmette materialen	<ul style="list-style-type: none">• Organisch materiaal (mos, mest, vegetatie, ...)
Bron van de resten	Golfplaten dakbedekking, tuinhuis
Omgeving	Buiten
Primaire drager	dakgoot
Gebondenheid resten	Niet hecht
Hoeveelheid (gewicht - aantal)	<ul style="list-style-type: none">• 10,00 kg - 1 stuk
Totaal gewicht	10,00 kg
Eenvoudig bereikbaar	Ja
Identificatiemethode	Vaststelling zonder monstername
Opmerking	Slib en mos restanten in dakgoot

- Verwijder het asbestafval.

- Eenvoudige handelingen: mag via doe-het-zelf of door werknemer(s) met opleidingsattest eenvoudige handelingen
Bron in geheel en zonder te beschadigen wegnemen.

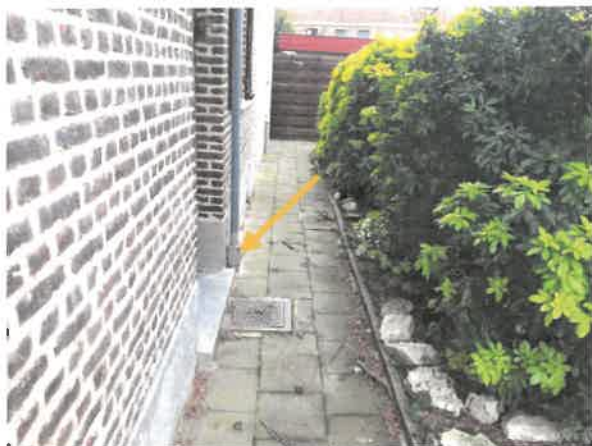
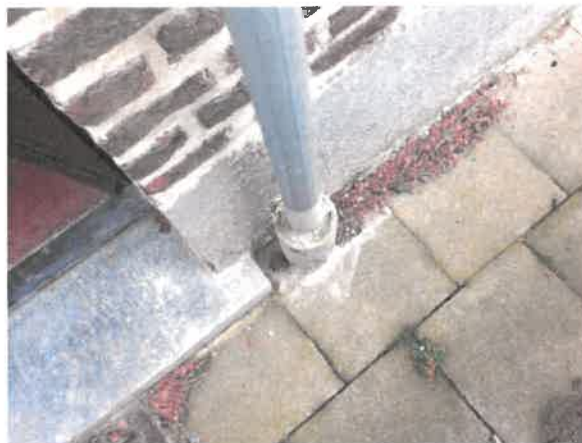
Fiche 3: doorvoer in grond, buiten, inkom

Het asbestmateriaal valt onder de mijlpaal van 2040.

Eindbeoordeling materiaalrisico	Laag materiaalrisico en/of verlaagde kans op vezelvrijgave
---------------------------------	--

#	Type	Referentie	Resultaat
3.1	Puntmonster	MM06	Chrysotiel, Crocidoliet

Totaal volume	< 0,001 m ³
Eenvoudig bereikbaar	Nee <ul style="list-style-type: none"> • Het asbestmateriaal is bedekt (uitgezonderd laag verf, coating, behang, kunststof, textiel) en het wegnemen van het bedekkende materiaal kan niet zonder het bedekkende materiaal te beschadigen.
Bevestigingswijze	<ul style="list-style-type: none"> • Verlijmd, ingegoten, versmeerd
Identificatiemethode	Vaststelling met monstername
Destructieve handeling voor identificatie	Nee
Opmerking	Doorvoer in asbestcement buiten in grond, inkom

- Zorg voor een veilig beheer en verwijder dit asbestmateriaal wanneer het bij werken eenvoudig bereikbaar wordt. Controleer de toestand jaarlijks op wijzigingen.

- Eenvoudige handelingen: mag via doe-het-zelf of door werknemer(s) met opleidingsattest eenvoudige handelingen
Metselwerk rondom de bron loskappen en deze zonder te beschadigen/breken wegnemen.

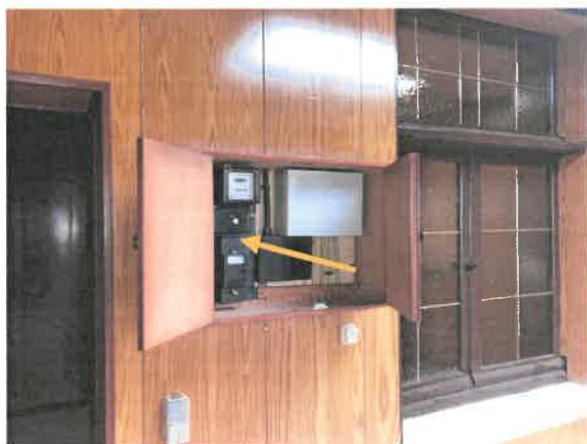
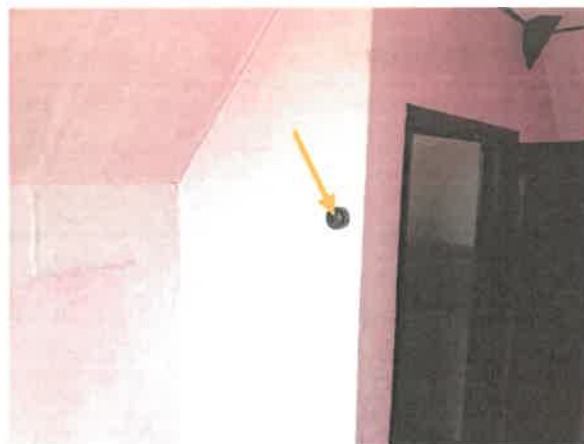
Fiche 4: Bakeliet verspreid doorheen de woning

Het asbestmateriaal valt onder de mijlpaal van 2040.

Eindbeoordeling materiaalrisico	Laag materiaalrisico en/of verlaagde kans op vezelvrijgave
---------------------------------	--

Destructieve handeling voor identificatie	Nee
Opmerking	Bakeleit verspreid doorheen de woning. elektriciteitsmeter en schakelaars. keuken, zolder

- Zorg voor een veilig beheer en verwijder dit asbestmateriaal wanneer het bij werken eenvoudig bereikbaar wordt. Controleer de toestand jaarlijks op wijzigingen.

- Eenvoudige handelingen: mag via doe-het-zelf of door werknemer(s) met opleidingsattest eenvoudige handelingen
Bron in geheel en zonder te beschadigen wegnemen.
Uitvoering door daartoe opgeleid personeel en volgens de richtlijnen uit de Codex, boek VI, Titel 3.

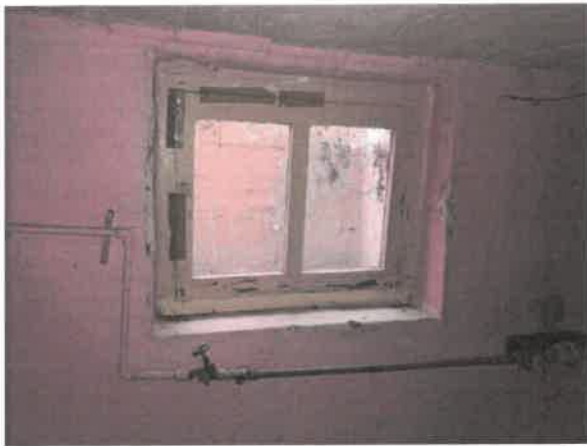
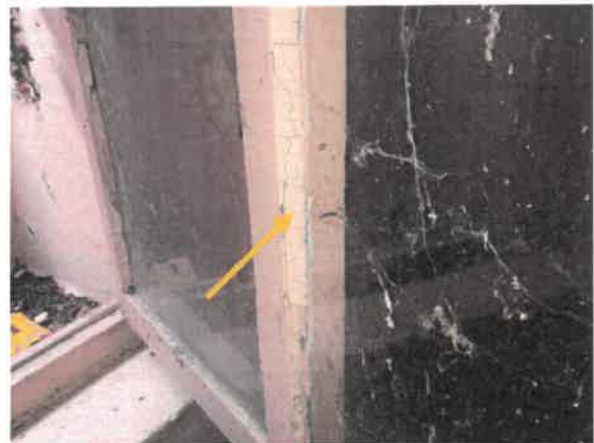
Fiche 5: Stopverf tussen houten kozijn en glas, kelderraam

Het asbestmateriaal valt onder de mijlpaal van 2040.

Eindbeoordeling materiaalrisico	Laag materiaalrisico en/of verlaagde kans op vezelvrijgave
---------------------------------	--

Gebondenheid	Categorie 1: hechtgebonden in oorsprong
Asbestsoort (vezeltype)	Amfibool aanwezig, uitgezonderd crocidoliet
Asbestconcentratie	Laag (< 50%)
Af schermingsgraad van het gehele materiaal	Geheel of deels vrij aan de buitenlucht
Toestand van het materiaal	Licht beschadigd, licht verweerd. Intact materiaal type Pical – asbestboard of categorie III 'gebondenheid'

- Zorg voor een veilig beheer en verwijder dit asbestmateriaal wanneer het bij werken eenvoudig bereikbaar wordt. Controleer de toestand jaarlijks op wijzigingen.

- Eenvoudige handelingen: mag via doe-het-zelf of door werknemer(s) met opleidingsattest eenvoudige handelingen
Bron in geheel en zonder te beschadigen wegnemen.

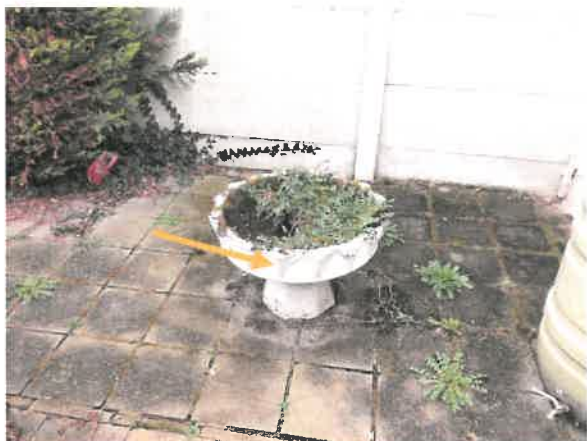
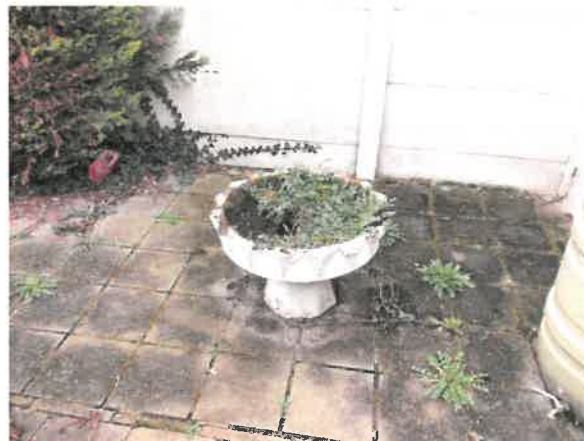
Fiche 6: bloembak, buiten, tuin

Het asbestmateriaal valt onder de mijlpaal van 2040.

Eindbeoordeling materiaalrisico	Laag materiaalrisico en/of verlaagde kans op vezelvrijgave
---------------------------------	--

#	Type	Referentie	Resultaat
6.1	Puntmonster	MM07	Chrysotiel

Totaal gewicht	20,00 kg
Eenvoudig bereikbaar	Ja
Bevestigingswijze	<ul style="list-style-type: none">• Los (al dan niet bedekt)
Identificatiemethode	Vaststelling met monstername
Destructieve handeling voor identificatie	Nee
Opmerking	Bloembak in de tuin uit asbestcement

- Verwijder dit asbestmateriaal zo snel mogelijk. Volg de toestand goed op.

- Eenvoudige handelingen: mag via doe-het-zelf of door werknemer(s) met opleidingsattest eenvoudige handelingen
Bron in geheel en zonder te beschadigen wegnemen.

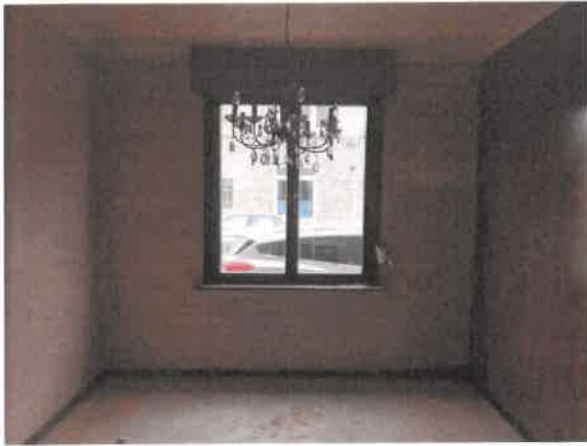
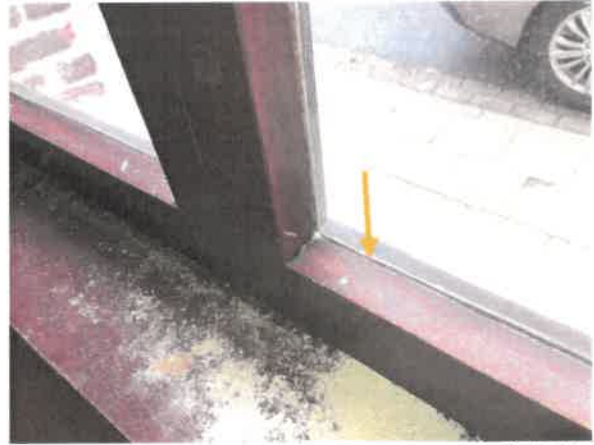
Fiche 7: Mastiek tussen houten kozijn en glas, schrijnwerk

Het asbestmateriaal valt onder de mijlpaal van 2040.

Eindbeoordeling materiaalrisico	Laag materiaalrisico en/of verlaagde kans op vezelvrijgave
---------------------------------	--

Gebondenheid	Categorie 1: hechtgebonden in oorsprong
Asbestsoort (vezeltype)	Amfibool aanwezig, uitgezonderd crocidoliet
Asbestconcentratie	Laag (< 50%)
Af schermingsgraad van het gehele materiaal	Geheel of deels (ook) vrij aan de binnenlucht
Toestand van het materiaal	Licht beschadigd, licht verweerd. Intact materiaal type Pical – asbestboard of categorie III 'gebondenheid'

- Zorg voor een veilig beheer en verwijder dit asbestmateriaal wanneer het bij werken eenvoudig bereikbaar wordt. Controleer de toestand jaarlijks op wijzigingen.

- Eenvoudige handelingen: mag via doe-het-zelf of door werknemer(s) met opleidingsattest eenvoudige handelingen
Bron in geheel en zonder te beschadigen wegnemen.

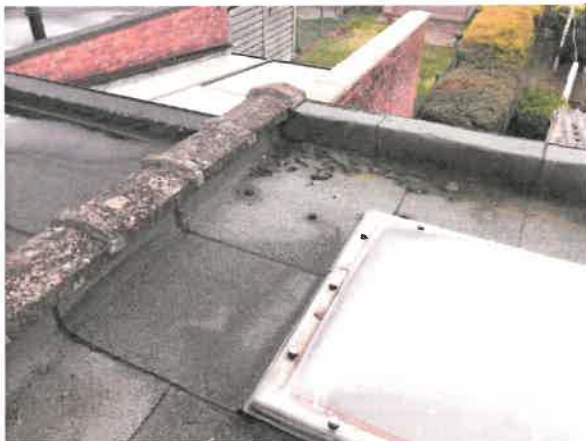
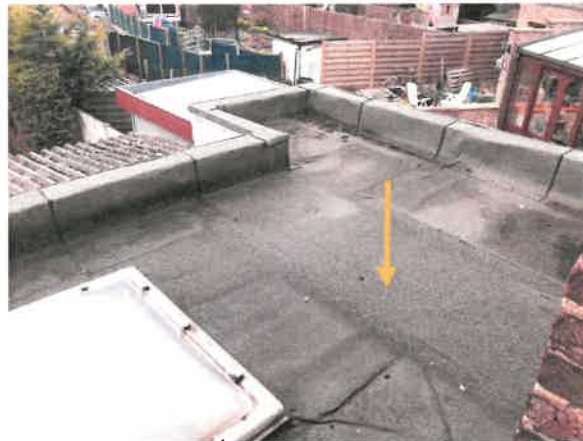
Fiche 8: Roofing dakbedekking, plat dak achterbouw

Het asbestmateriaal valt onder de mijlpaal van 2040.

Identificatiemethode	Vaststelling zonder monstername Motivatie: Groot risico op structurele gevolgschade (lekschade, werking installatie,...)
Destructieve handeling voor identificatie	Nee
Opmerking	Roofing plat dak, achterbouw

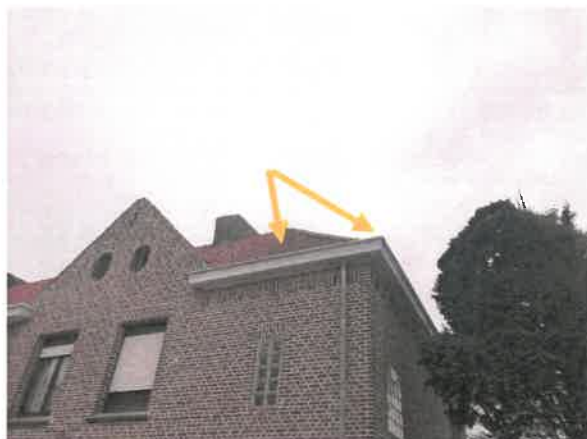
Fiche 9: Roofing in dakgoten

Beperking
