Asbestinventarisatetest

Schransstraat 20, 2840 Rumst

Attestnummer : 20241007-000527.000

Uitgegeven op : 07.10.2024

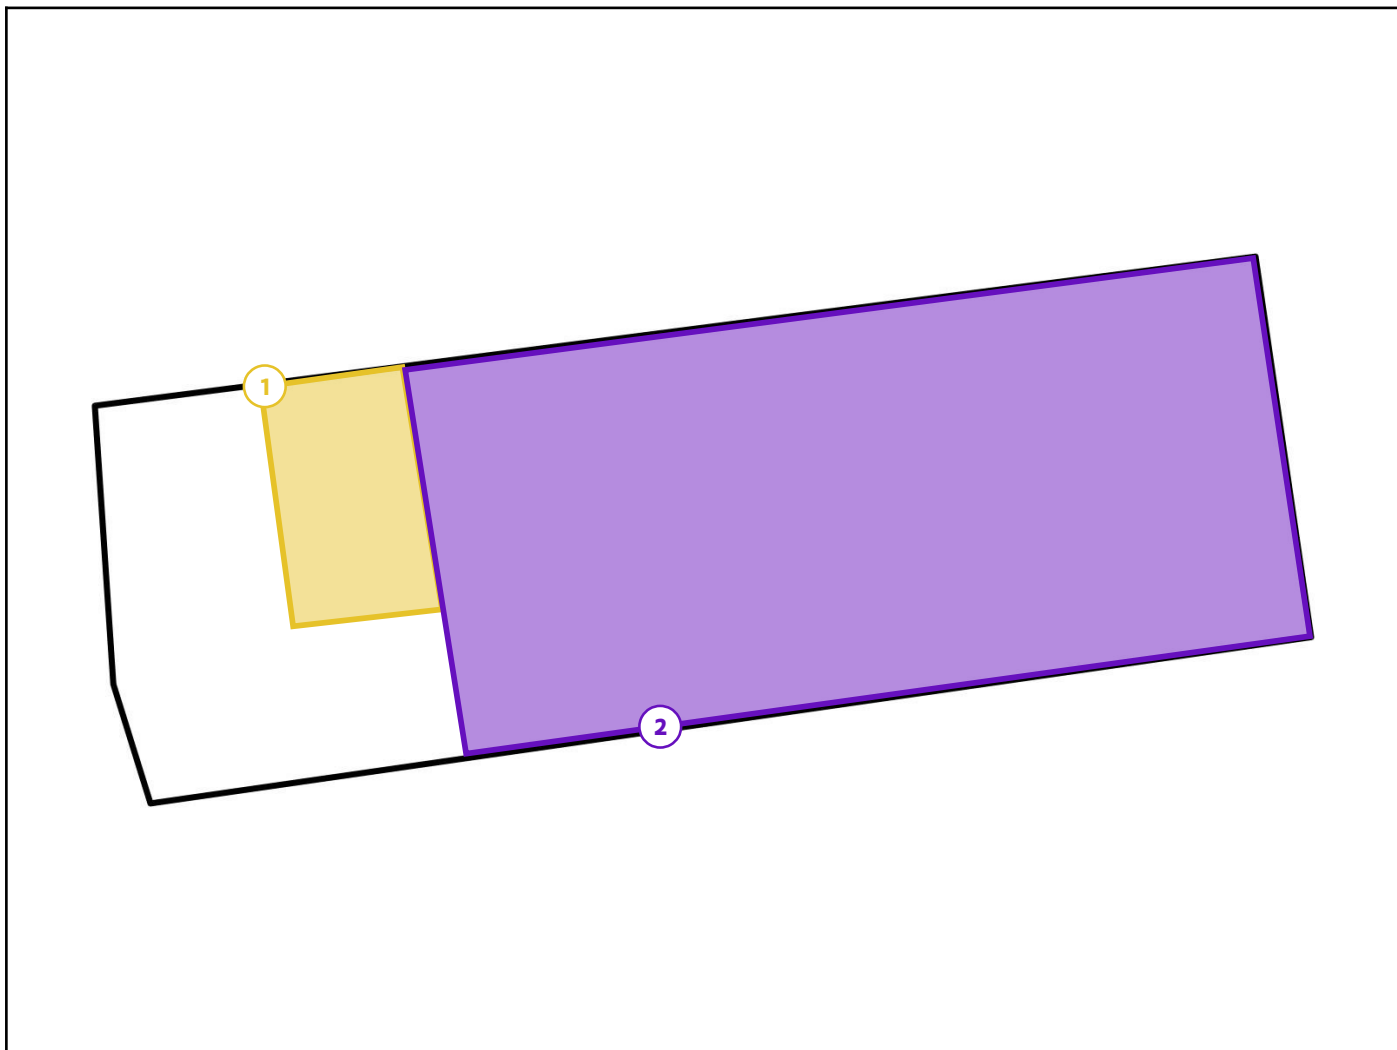
Plan 1.4: Dakenplan

Beschrijving	Type	Actie
1. Roofing	Asbestmateriaal	Zorgvuldig beheren
2. Onderdak	Beperking	-

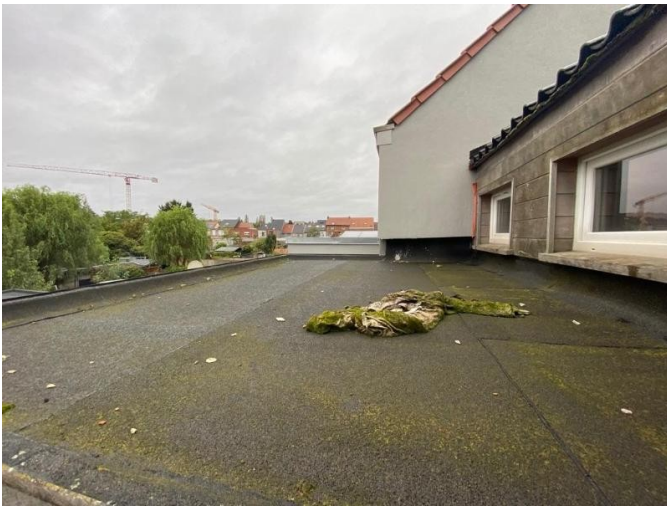
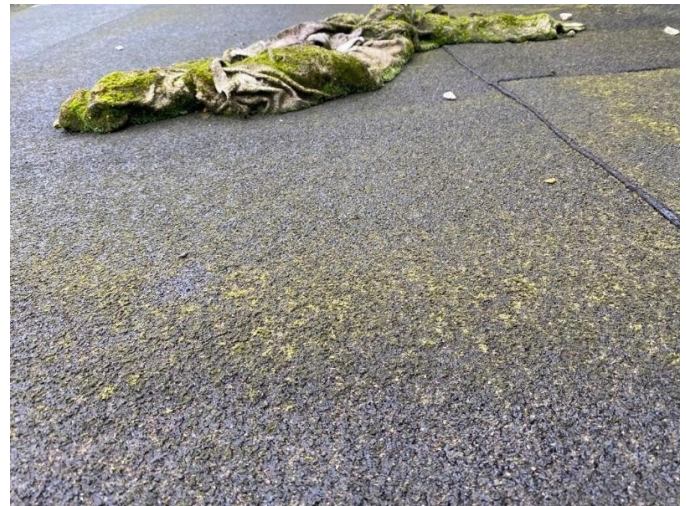
Het asbestmateriaal valt onder de mijlpaal van 2040.

Zorgvuldig beheren

Eindbeoordeling materiaalrisico	Zeer laag materiaalrisico en/of zeer lage kans op vezelvrijgave
---------------------------------	---

Gebondenheid	Categorie 1: hechtgebonden in oorsprong
Asbestsoort (vezeltype)	Alleen chrysotiel
Asbestconcentratie	Laag (< 50%)
Afschermingsgraad van het gehele materiaal	Geheel of deels vrij aan de buitenlucht
Toestand van het materiaal	Onbeschadigd, niet verweerd

Beschrijving	Roofing
Omgeving	Buiten
Primaire drager	Plat dak
Asbestmateriaal	Dak- en gevelbekleding - Roofing
Bindmiddel van asbestmateriaal	Bitumen (roofing, teer, asfalt)
Gebondenheid op basis van bindmiddel	Hecht
Hoeveelheid (oppervlakte - aantal)	<ul style="list-style-type: none"> • 7,00 m² - 1 stuk
Totale oppervlakte	7,00 m ²
Eenvoudig bereikbaar	Ja
Bevestigingswijze	<ul style="list-style-type: none"> • Verlijmd, ingegoten, versmeerd
Identificatiemethode	<p>Vaststelling zonder monstername</p> <p>Motivatie: Groot risico op structurele gevolgschade (lekkage, werking installatie,...)</p>
Destructieve handeling voor identificatie	Nee
Opmerking	<p>Volgens het inspectieprotocol is een monstername van roofing verplicht om dit te identificeren als niet-asbesthoudend. Een monstername is echter niet mogelijk wegens kans op lekkage. De toepassing wordt in de databank als asbestverdacht beschouwd. Mogelijks kunnen er ook asbestverdachte onderlagen aanwezig zijn. Het is aangewezen om extra controle uit te voeren bij eventuele renovatiewerken. De vermelde oppervlaktes, diktes en volumes betreffen een beredeneerde schatting. Er worden geen rechten verleend aan deze oppervlaktes/diktes/volumes.</p>

- Zorg voor een veilig beheer. Vermijd het beschadigen van het asbestmateriaal. Controleer de toestand jaarlijks op wijzigingen.

- Eenvoudige handelingen: mag via doe-het-zelf of door werknemer(s) met opleidingsattest eenvoudige handelingen
EH doe-het zelf en/of opgeleid aannemer (tenzij de roofing zijn bindingssterkte verloren is)

Gezien het risico op vrijstelling van asbestvezels bij de verwijderingswerken, adviseren wij de werken te laten uitvoeren door een aannemer/medewerker die hiertoe de nodig opleiding heeft gevolgd, en niet via doe-het-zelf.

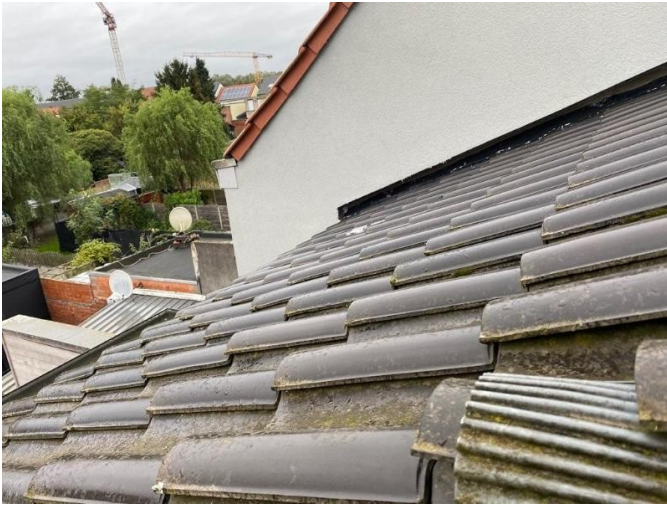
Situeringfoto

Tijdelijke beperking

Reden: Er is geen volledige risicobeoordeling mogelijk

Uitleg van de asbestdeskundige: Aanwezigheid onderdak kon niet vastgesteld worden: Afgewerkt aan de binnenkant / niet duidelijk adv opheffen dakpan.

Bij werken kan een stelling geplaatst worden om veilig te inspecteren

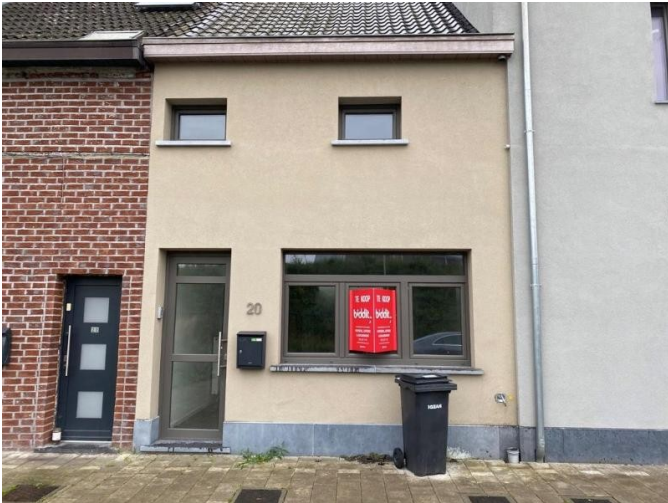
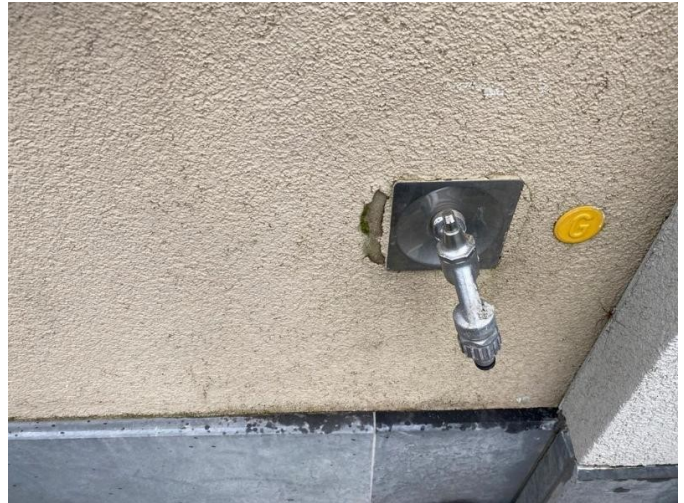
Fiche 3: Gevelbekleding

Geen asbest

#	Type	Referentie	Resultaat
3.1	Puntmonster	3 - Crepi	Geen asbest

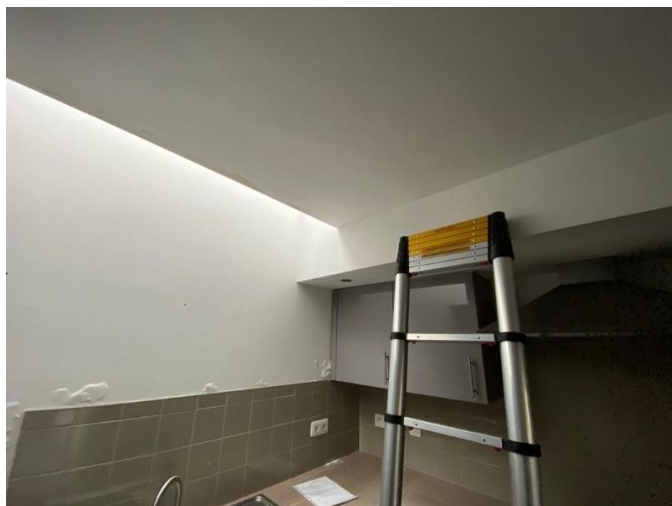
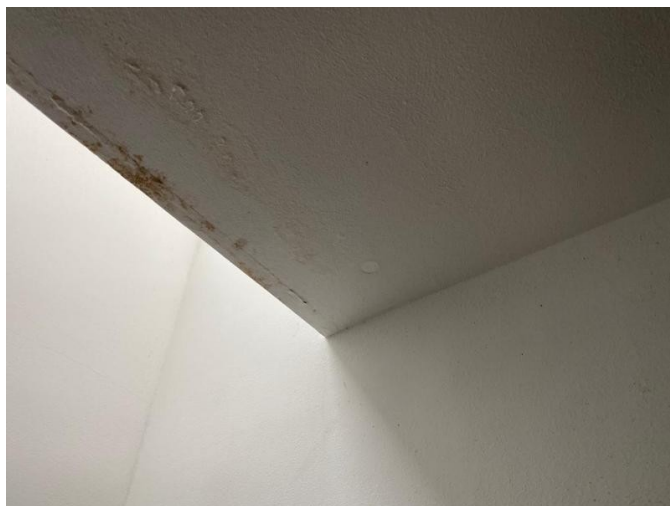
Fiche 4: Pleisterwerk plafond

Geen asbest

#	Type	Referentie	Resultaat
4.1	Mengmonster	2 - Pleisterwerk plafond	Geen asbest

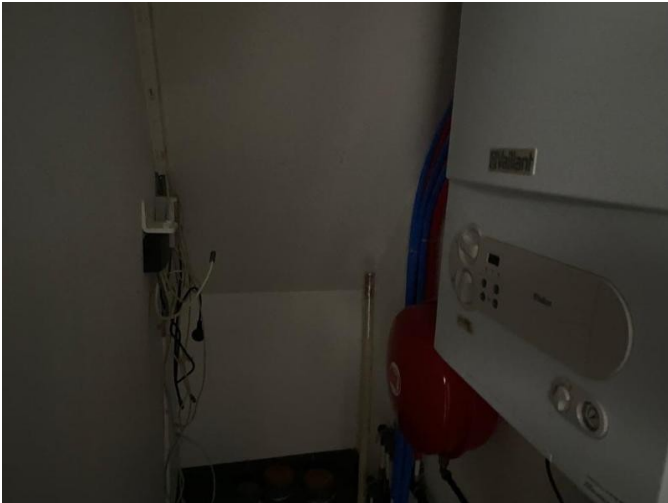
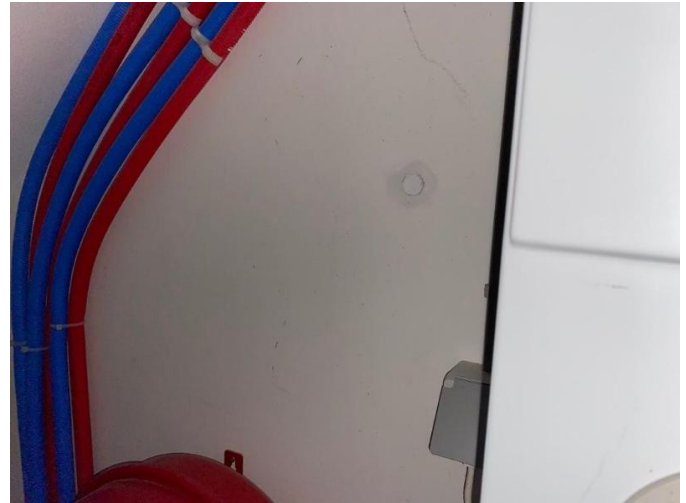
Geen asbest

#	Type	Referentie	Resultaat
5.1	Mengmonster	1 - Pleisterwerk muren	Geen asbest
