# Asbestinventarisatetest

Frans Halsvest 87, 2800 Mechelen

Attestnummer : 20241110-000123.000

**Niet-asbestveilig**

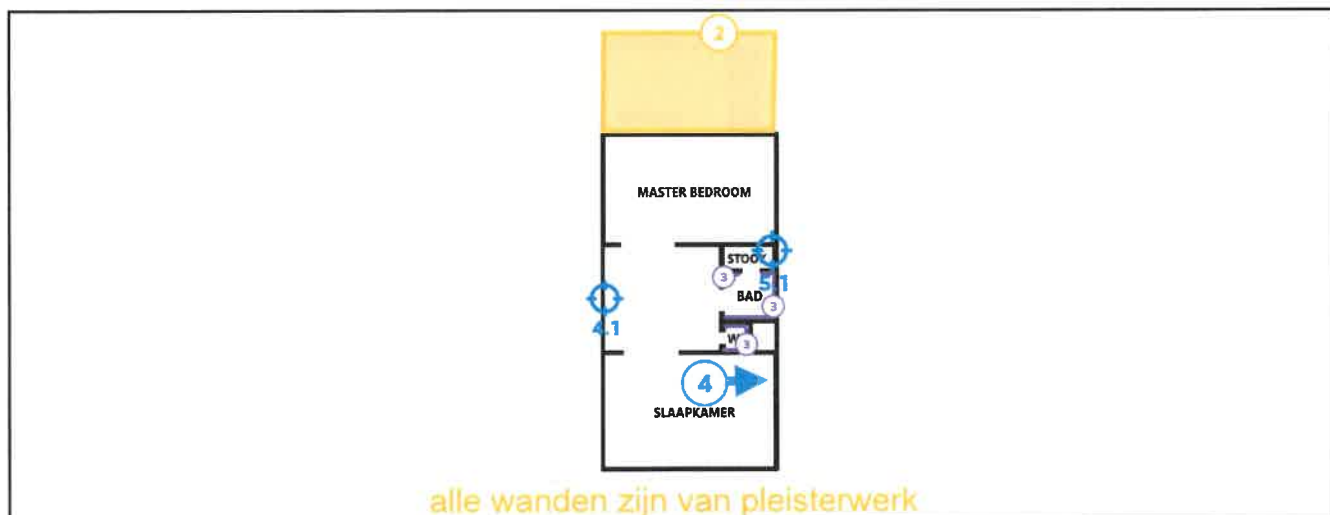
## Plan 1.4: Frans Halsvest 87 - Verdieping 1 - Roofing

Beschrijving	Type	Actie
2. Roofing - Plat dak - Buiten	Asbestmateriaal	Zorgvuldig beheren
3. Faiencetegels - Binnenwand - Natte ruimtes	Advies	-
4. Pleisterwerk - Wand - Alle verdiepingen	Geen asbest	-
4.1 Code: MM01	Mengmonster	-
5. Pleisterwerk - Plafond - Beide verdiepingen	Geen asbest	-
5.1 Code: MM02	Mengmonster	-

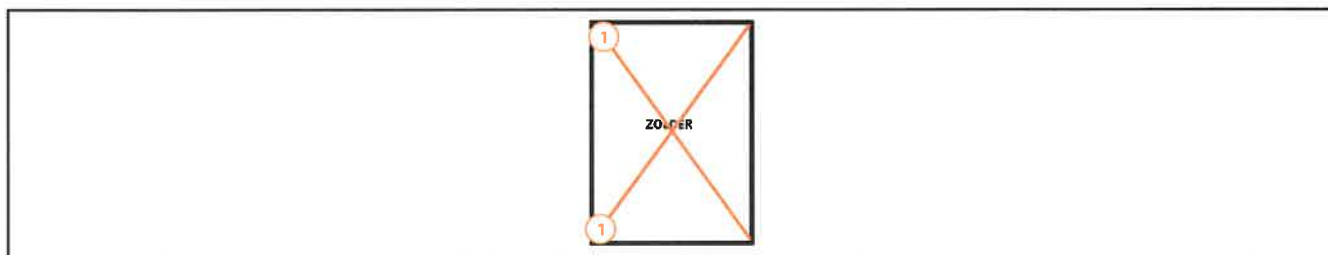
## Plan 1.8: Frans Halsvest 87 - Zolder - Leien

Beschrijving	Type	Actie
1. Leien - Hellend dak - Buiten	Asbestmateriaal	<a href="#">Verwijderen</a>

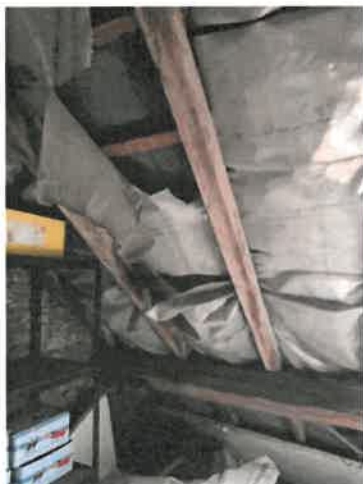
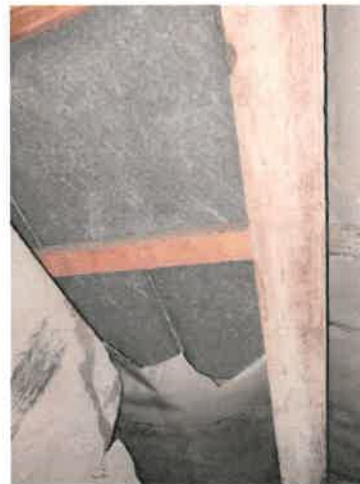
Het asbestmateriaal valt onder de mijlpaal van 2034.

Eindbeoordeling materiaalrisico	Verhoogd materiaalrisico en/of verhoogde kans op vezelvrijgave
---------------------------------	--

Gebondenheid	Categorie 1: hechtgebonden in oorsprong
Asbestsoort (vezeltype)	Crocidoliet aanwezig
Asbestconcentratie	Laag (< 50%)
Afschermingsgraad van het gehele materiaal	Geheel of deels (ook) vrij aan de binnenlucht
Toestand van het materiaal	Licht beschadigd, licht verweerd. Intact calciumsilicaatmateriaal of categorie III 'gebondenheid'

Beschrijving	Leien - Hellend dak - Buiten
Omgeving	Grenst aan binnen- en buitenlucht
Primaire drager	Schuin dak
Asbestmateriaal	Dak- en gevelbekleding - Lei, shingle
Bindmiddel van asbestmateriaal	Cement
Gebondenheid op basis van bindmiddel	Hecht
Hoeveelheid (oppervlakte - aantal)	• 40,00 m <sup>2</sup> - 1 stuk
Totale oppervlakte	40,00 m <sup>2</sup>
Eenvoudig bereikbaar	Ja
Bevestigingswijze	• Los (al dan niet bedekt)
Identificatiemethode	Vaststelling zonder monstername
Destructieve handeling voor identificatie	Nee

Verwijderen

- Zorg voor een veilig beheer. Vermijd het beschadigen van het asbestmateriaal. Controleer de toestand jaarlijks op wijzigingen.
- Scherm in afwachting van verwijdering het asbestmateriaal af van luchtstromingen en verstoring: bijvoorbeeld door het te verpakken, te fixeren, af te dekken, signalisatie - afbakening aan te brengen, ...

- Eenvoudige handelingen: mag via doe-het-zelf of door werknemer(s) met opleidingsattest eenvoudige handelingen  
Voor het verwijderen van losse asbestcementen leien is het belangrijk om voorzichtig te werk te gaan. Draag geschikte persoonlijke beschermingsmiddelen, zoals een ademhalingsmasker en wegwerpoveralls, om blootstelling aan asbestvezels te minimaliseren. Bevochtig de leien voldoende om stofvorming te voorkomen, en vermijd het breken of zagen van de leien. Verwijder ze in hun geheel en verpak ze direct in stevige, afgesloten zakken. Schakel, indien mogelijk, een gecertificeerd asbestverwijderingsbedrijf in om veiligheid te garanderen en zorg voor correcte afvalverwerking volgens de lokale regelgeving.
- Eenvoudige handelingen: enkel door erkend asbestverwijderaar  
Voor het verwijderen van losse asbestcementen leien is het belangrijk om voorzichtig te werk te gaan. Draag

geschikte persoonlijke beschermingsmiddelen, zoals een ademhalingsmasker en wegwerpoveralls, om blootstelling aan asbestvezels te minimaliseren. Bevochtig de leien voldoende om stofvorming te voorkomen, en vermijd het breken of zagen van de leien. Verwijder ze in hun geheel en verpak ze direct in stevige, afgesloten zakken. Schakel, indien mogelijk, een gecertificeerd asbestverwijderingsbedrijf in om veiligheid te garanderen en zorg voor correcte afvalverwerking volgens de lokale regelgeving.

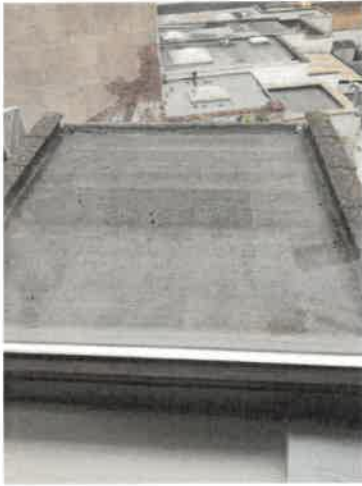
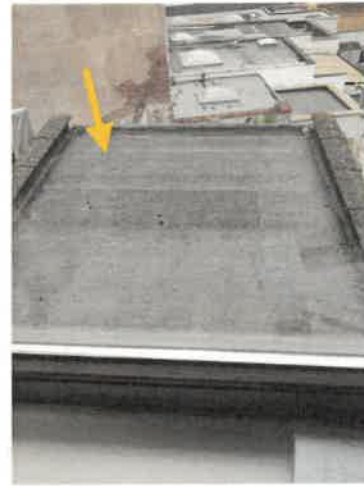
Het asbestmateriaal valt onder de mijlpaal van 2040.

Eindbeoordeling materiaalrisico	Laag materiaalrisico en/of verlaagde kans op vezelvrijgave
---------------------------------	--

Gebondenheid	Categorie 1: hechtgebonden in oorsprong
Asbestsoort (vezeltype)	Crocidoliet aanwezig
Asbestconcentratie	Laag (< 50%)
Af schermingsgraad van het gehele materiaal	Geheel of deels vrij aan de buitenlucht
Toestand van het materiaal	Licht beschadigd, licht verweerd. Intact calciumsilicaatmateriaal of categorie III 'gebondenheid'

<b>Beschrijving</b>	Roofing - Plat dak - Buiten
<b>Omgeving</b>	Buiten
<b>Primaire drager</b>	Plat dak
<b>Asbestmateriaal</b>	Dak- en gevelbekleding - Roofing
<b>Bindmiddel van asbestmateriaal</b>	Bitumen (roofing, teer, asfalt)
<b>Gebondenheid op basis van bindmiddel</b>	Hecht
<b>Hoeveelheid (oppervlakte - aantal)</b>	• 27,00 m <sup>2</sup> - 1 stuk
<b>Totale oppervlakte</b>	27,00 m <sup>2</sup>
<b>Eenvoudig bereikbaar</b>	Ja
<b>Bevestigingswijze</b>	• Verlijmd, ingegoten, versmeerd
<b>Identificatiemethode</b>	Vaststelling zonder monstername Motivatie: Onderzoeksbepanking verhinderde monstername
<b>Destructieve handeling voor identificatie</b>	Nee

Zorgvuldig beheren

- Zorg voor een veilig beheer. Vermijd het beschadigen van het asbestmateriaal. Controleer de toestand jaarlijks op wijzigingen.

- Eenvoudige handelingen: enkel door erkend asbestverwijderaer  
Bij het verwijderen van mogelijk asbesthoudende roofing is het belangrijk om voorzorgsmaatregelen te nemen om blootstelling aan asbestvezels te voorkomen. Bevochtig de roofing goed om stofvorming te minimaliseren en draag geschikte persoonlijke beschermingsmiddelen, zoals een ademhalingsmasker en wegwerpkleding. Vermijd breken, zagen of scheuren van het materiaal, en probeer het in zijn geheel te verwijderen. Verpak het direct in afgesloten, stevige zakken voor veilige afvoer. Raadpleeg indien mogelijk een gecertificeerd asbestverwijderingsbedrijf om de veiligheid te waarborgen en zorg voor naleving van de lokale voorschriften voor asbestverwijdering.

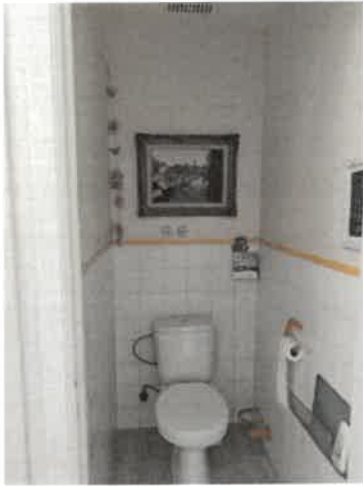
Vrije foto

Het is mogelijk dat de lijmlaag asbesthoudend is.

Identificatiemethode	Redelijk vermoeden
Primaire drager	Binnenwand
(Asbest)materiaal	In-situ afwerkingslagen - Lijmlaag
Bindmiddel	Lijm
Gebondenheid bindmiddel	Hecht

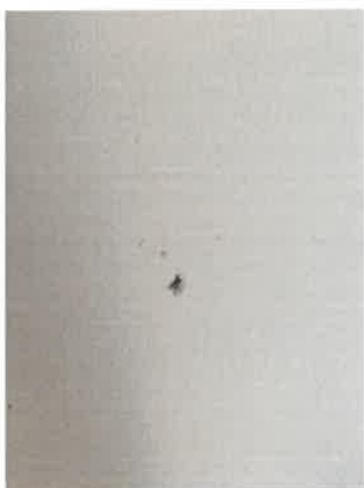
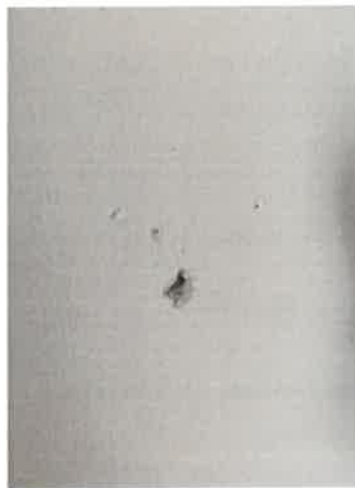
## Fiche 4: Pleisterwerk - Wand - Alle verdiepingen

Geen asbest

#	Type	Referentie	Resultaat
4.1	Mengmonster	MM01	Geen asbest

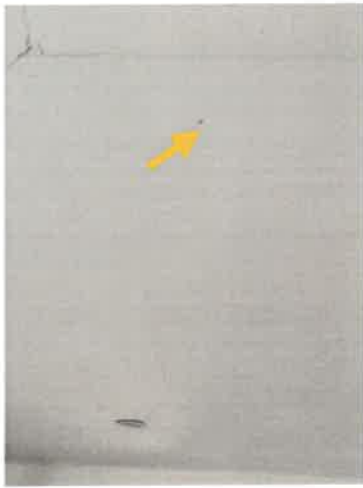
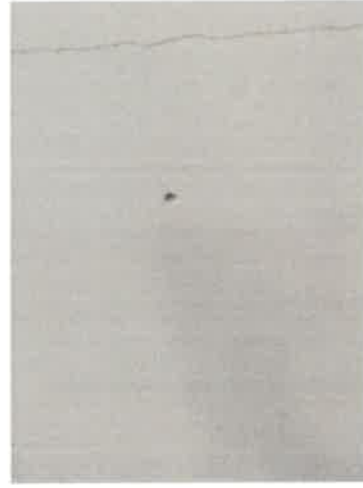
## Fiche 5: Pleisterwerk - Plafond - Beide verdiepingen

Geen asbest

#	Type	Referentie	Resultaat
5.1	Mengmonster	MM02	Geen asbest
