# Asbestinventarisatetest

Onze-Lieve-Vrouwestraat 76, 2800 Mechelen

Attestnummer : 20260629-000057.000

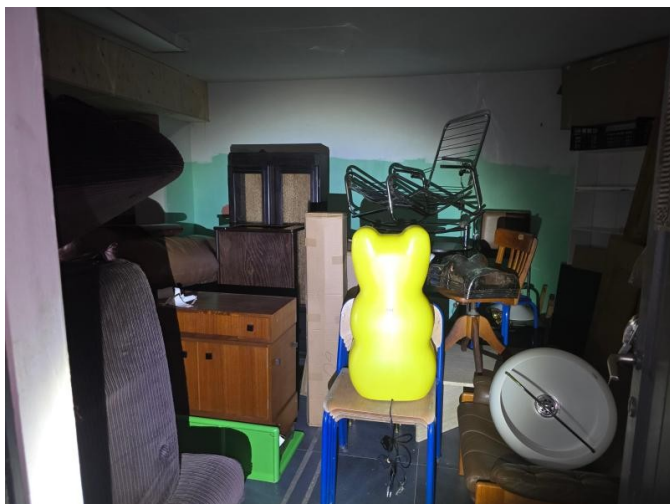
Situeringfoto

**Reden:** Materiaal in opslag

**Uitleg van de asbestdeskundige:** In de commerciële ruimte van het pand was veel materiaal in opslag. Aangezien de winkel nog in gebruik is was het niet mogelijk deze ruimte leeg te maken. Hierdoor was het niet mogelijk een volledig onderzoek uit te voeren in deze ruimte. Het is mogelijk dat hier nog asbestverdachte toepassingen verborgen zitten. In geval van renovatie-/sloopwerken is het aangeraden een bijkomend onderzoek te laten uitvoeren.

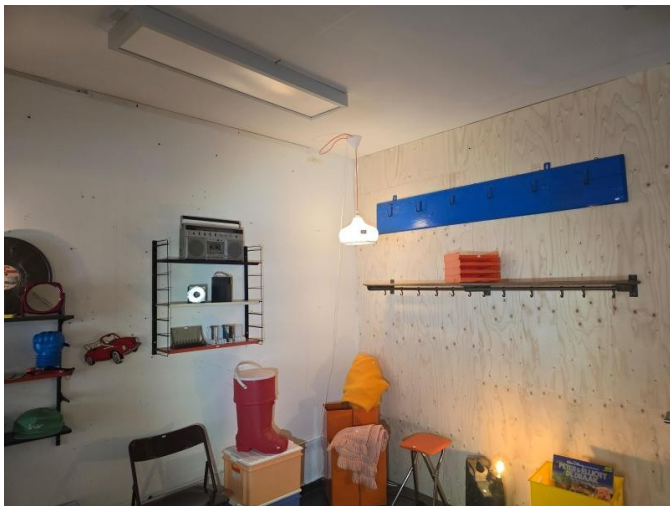
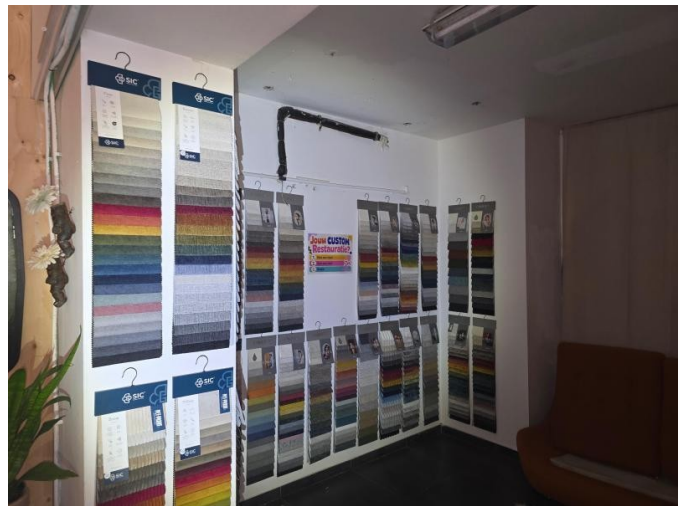
"De zichtbare materialen, zoals vaste wanden in gyproc of hout, zijn niet asbestverdacht.

Ons advies richt zich echter vooral op de materialen die achter deze wanden bevinden. Deze zijn niet zichtbaar en daardoor ook niet rechtstreeks te inspecteren.

De afwerkingsmaterialen die achter vaste wanden schuilgaan, zijn vaak onbekend. Dit vormt een belangrijk aandachtspunt bij ontmantelings- of renovatiewerken. Denk hierbij aan pleisterlagen, wandpanelen, plaatmateriaal, isolatie of andere afwerkingen die zich achter de zichtbare oppervlakken bevinden.

Omdat deze materialen verborgen zijn, is het moeilijk om vast te stellen of ze asbest of andere gevaarlijke stoffen bevatten. Daarom is het noodzakelijk om bij renovatie of ontmanteling zorgvuldig onderzoek te laten uitvoeren. Dit gebeurt door monsters te nemen van de verdachte materialen en deze in een erkend laboratorium te laten analyseren.

Zo kan met zekerheid worden vastgesteld of er schadelijke stoffen aanwezig zijn. Dit is essentieel om de juiste veiligheidsmaatregelen te kunnen nemen. Met een aanvullend onderzoek worden ook de niet-zichtbare materialen beoordeeld, waardoor risico's tijdig opgespoord en voorkomen kunnen worden."

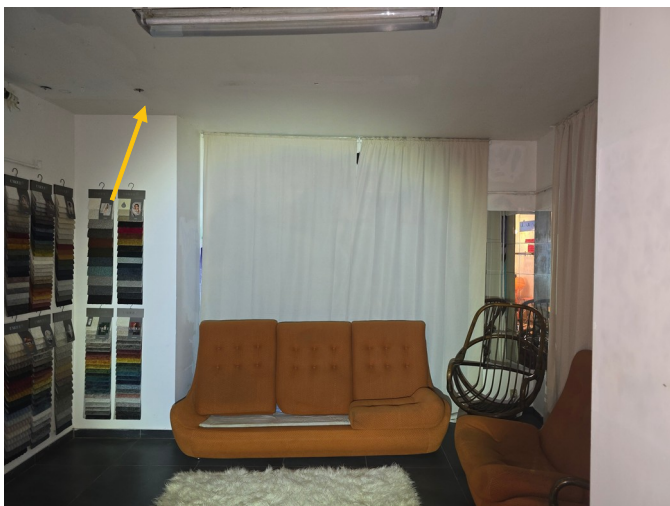
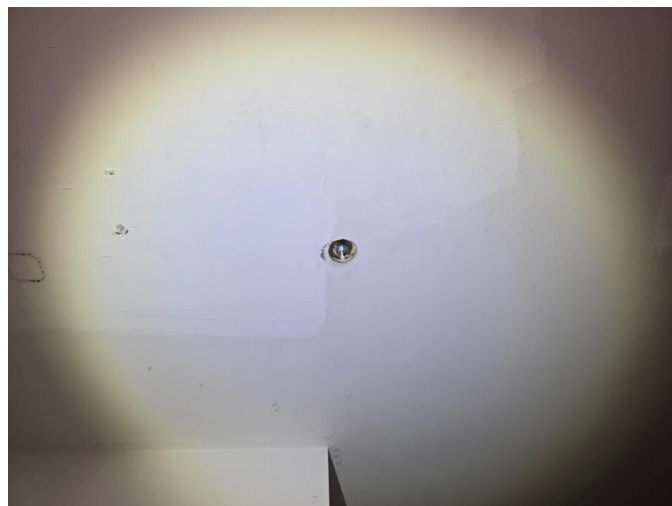
"De zichtbare materialen, zoals vaste plafonds in gypoc of lamellenplafonds, zijn niet asbestverdacht.

Ons advies richt zich echter vooral op de materialen die achter deze vaste plafonds bevinden. Deze zijn niet zichtbaar en daardoor ook niet rechtstreeks te inspecteren.

De afwerkingsmaterialen die achter vaste plafonds schuilgaan, zijn vaak onbekend. Dit vormt een belangrijk aandachtspunt bij ontmantelings- of renovatiewerken. Denk hierbij aan pleisterlagen, wandpanelen, plaatmateriaal, isolatie of andere afwerkingen die zich achter de zichtbare oppervlakken bevinden.

Omdat deze materialen verborgen zijn, is het moeilijk om vast te stellen of ze asbest of andere gevaarlijke stoffen bevatten. Daarom is het noodzakelijk om bij renovatie of ontmanteling zorgvuldig onderzoek te laten uitvoeren. Dit gebeurt door monsters te nemen van de verdachte materialen en deze in een erkend laboratorium te laten analyseren.

Zo kan met zekerheid worden vastgesteld of er schadelijke stoffen aanwezig zijn. Dit is essentieel om de juiste veiligheidsmaatregelen te kunnen nemen. Met een aanvullend onderzoek worden ook de niet-zichtbare materialen beoordeeld, waardoor risico's tijdig opgespoord en voorkomen kunnen worden."

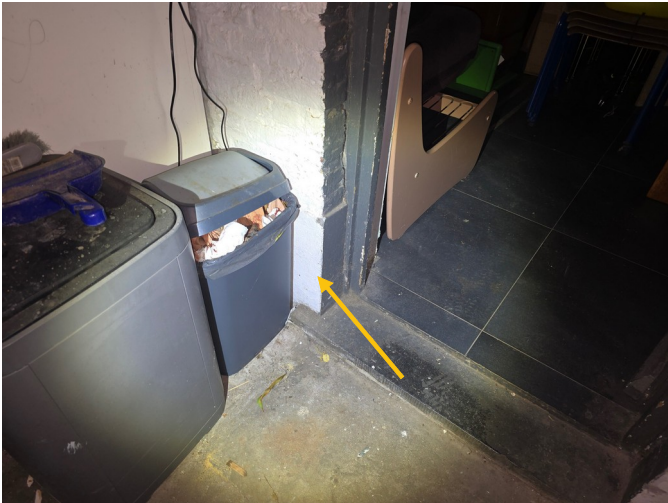
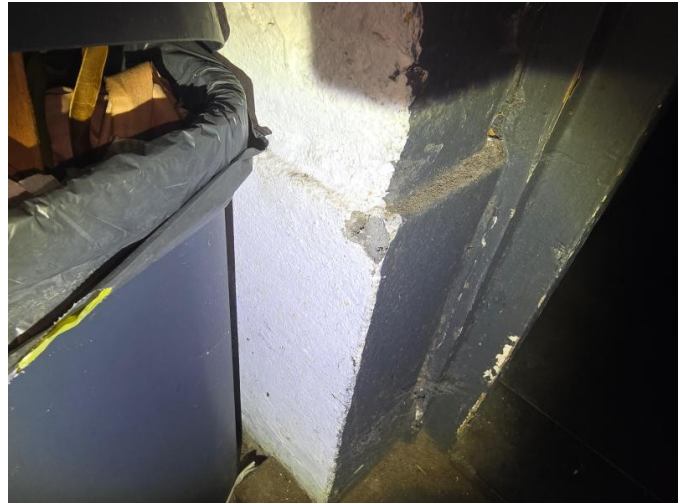
Geen asbest

| # | Type | Referentie | Resultaat |
|---|---|---|---|
| 4.1 | Mengmonster | MM3 | Geen asbest |

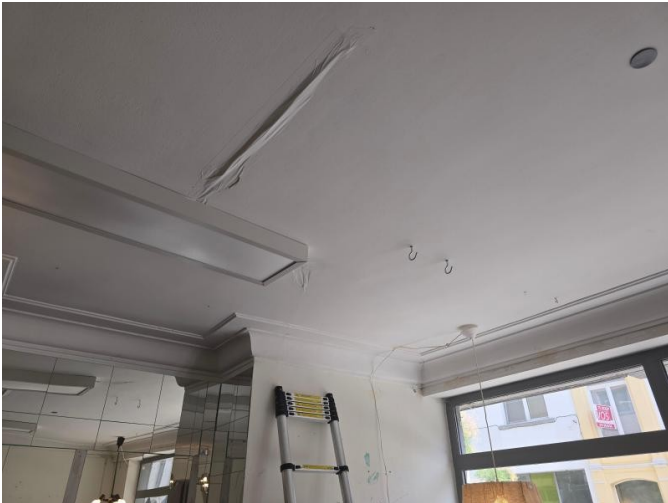
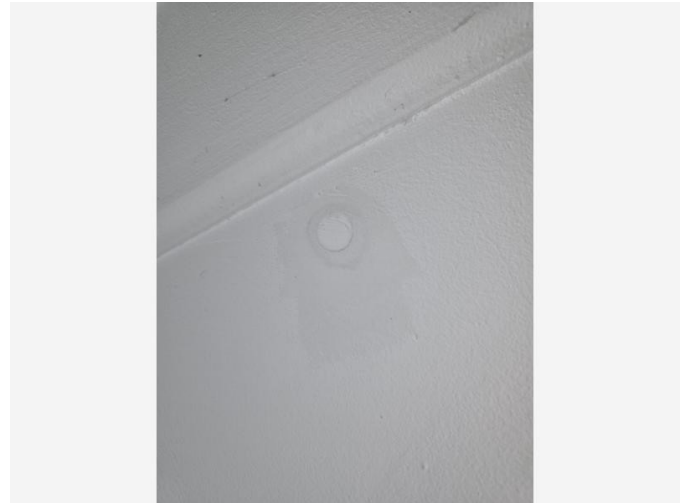
## Fiche 5: Pleisterwerk - plafonds

Geen asbest

| # | Type | Referentie | Resultaat |
|---|---|---|---|
| 5.1 | Mengmonster | MM2 | Geen asbest |

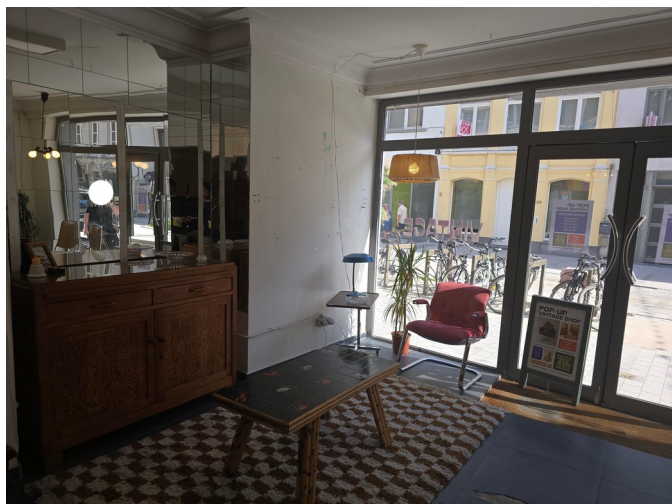
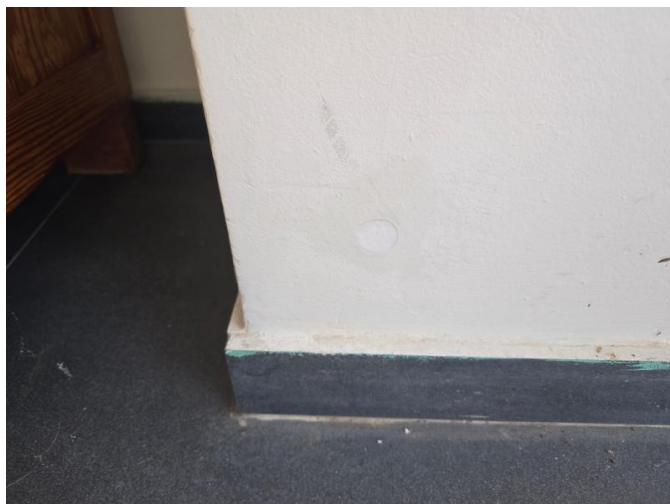
## Fiche 6: Pleisterwerk - muren

Geen asbest

| # | Type | Referentie | Resultaat |
|---|---|---|---|
| 6.1 | Mengmonster | MM1 | Geen asbest |

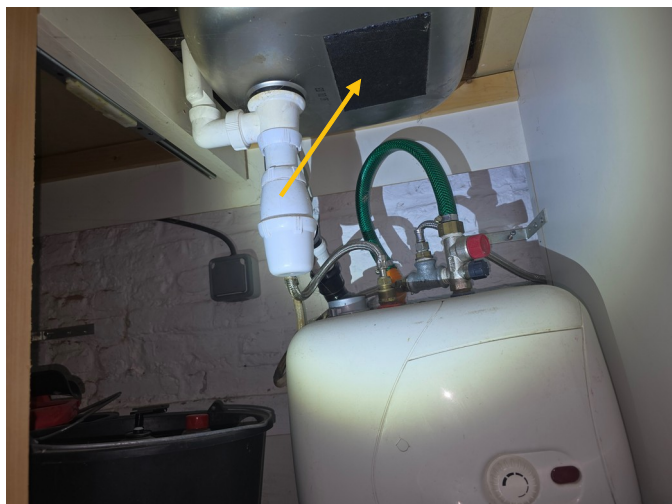
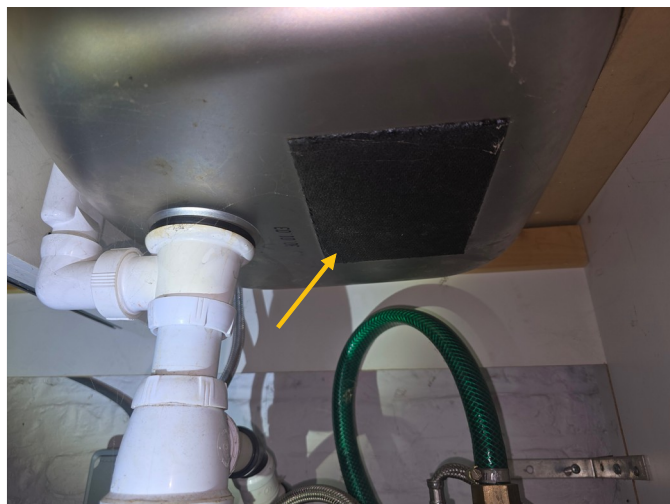
Geen asbest

| # | Type | Referentie | Resultaat |
|---|---|---|---|
| 7.1 | Puntmonster | Staal 4 | Geen asbest |
