# Asbestinventarisatetest

Onze-Lieve-Vrouwestraat 78/2, 2800 Mechelen

Attestnummer : 20260629-000174.000

## Zone 1: App 0201

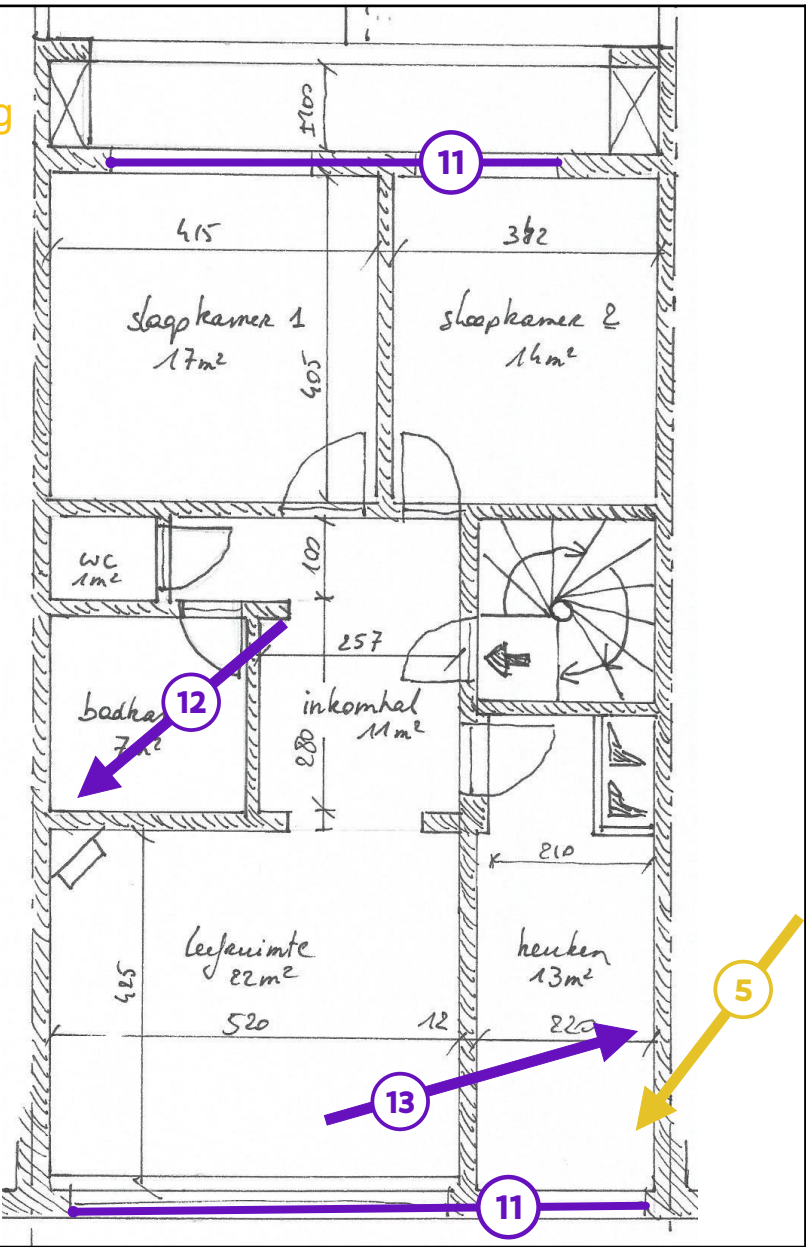
# Plan 1.2: Plattegrond v2

| Beschrijving | Type | Actie |
|---|---|---|
| 4. Bakeliet - verspreid | Asbestmateriaal | Zorgvuldig beheren |
| 5. Stortkokers - keuken | Asbestmateriaal | Zorgvuldig beheren |

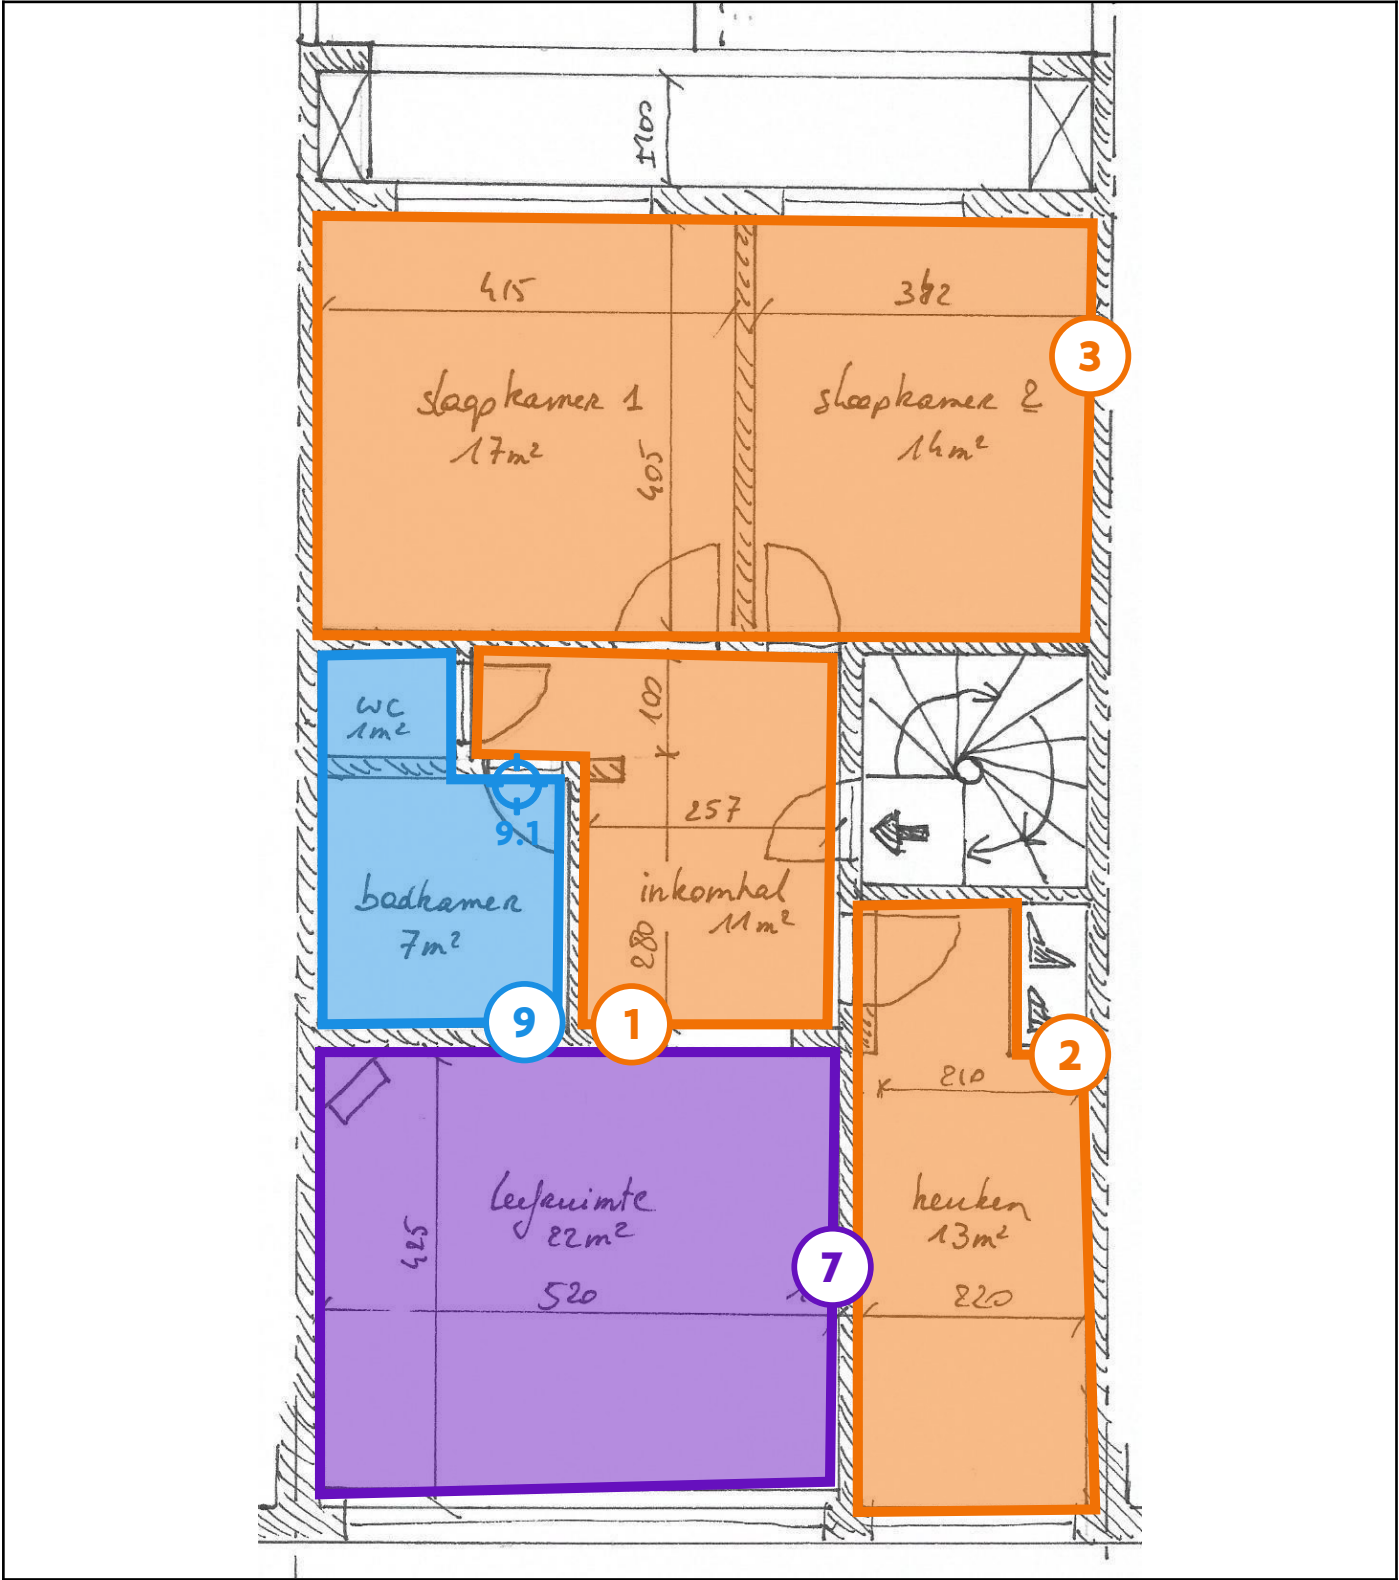
Plan 1.3: Plattegrond v3

| 1. Vinyltegels - inkomhal | Asbestmateriaal | Verwijderen |
| 2. Vinyltegels - keuken | Asbestmateriaal | Verwijderen |
| 3. Vinyltegels - slk's | Asbestmateriaal | Verwijderen |

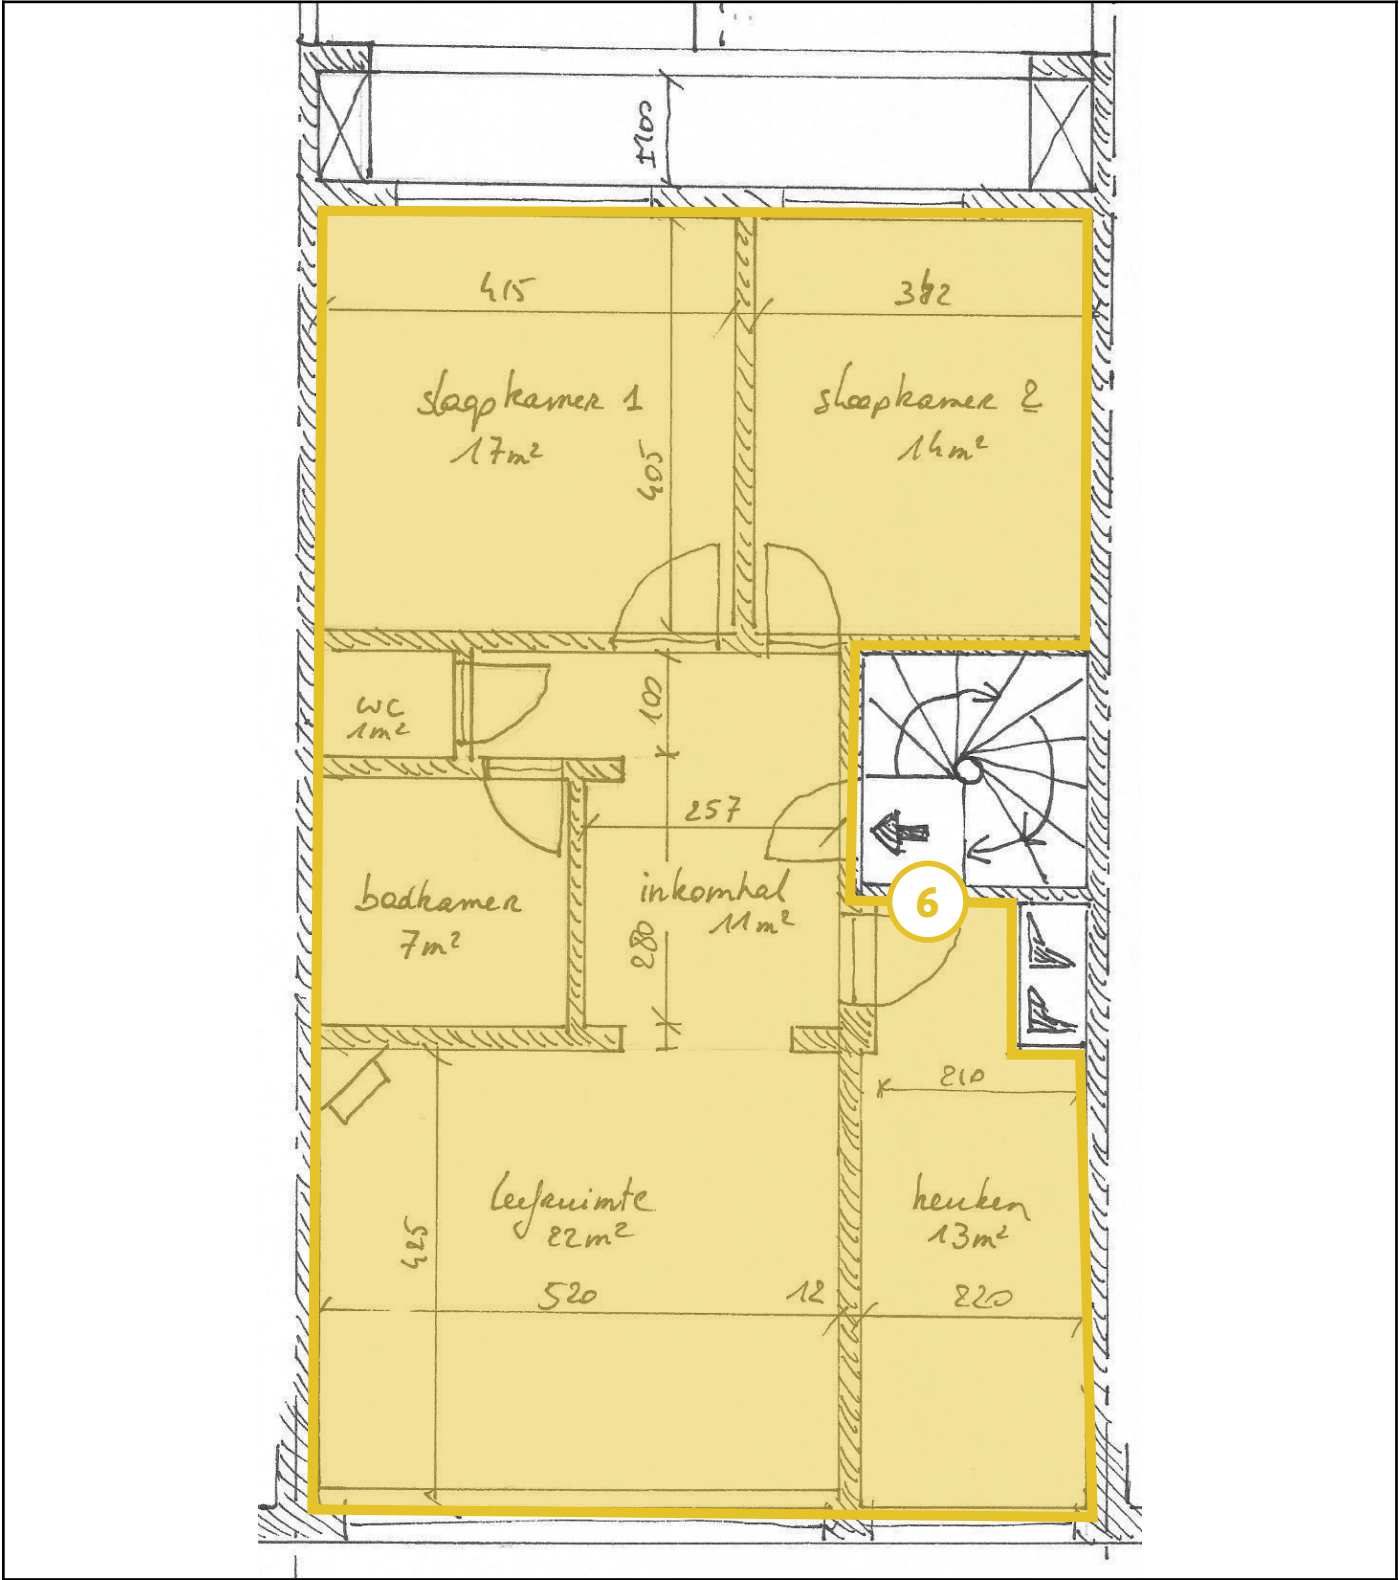
Plan 1.4: Plattegrond v4

| 6. Zwarte lijm - verspreid | Asbestmateriaal | Zorgvuldig beheren |

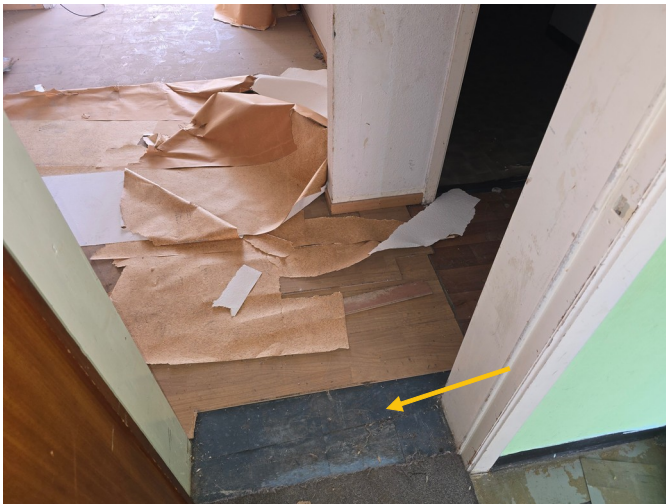
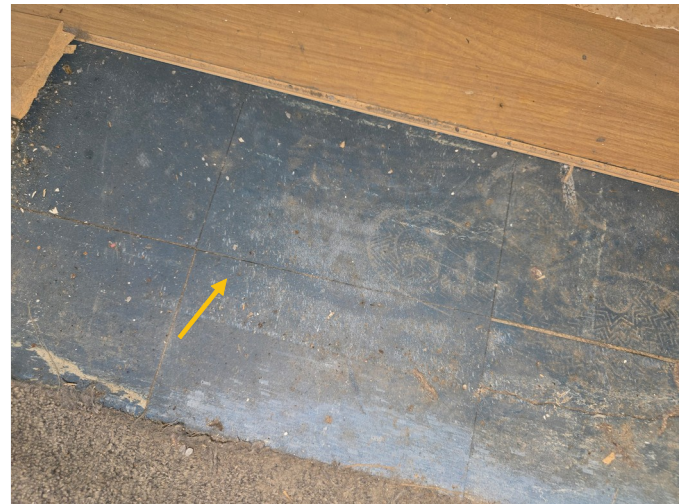
| Eindbeoordeling materiaalrisico | Verhoogd materiaalrisico en/of verhoogde kans op vezelvrijgave |

| Toestand van het materiaal | Matig beschadigd, matig verweerd |

| Beschrijving | Vinyltegels - inkomhal |
| Hoeveelheid (oppervlakte - dikte - aantal) | • 12,00 m <sup>2</sup> - 0,10 cm - 1 stuk |

Verwijderen

- Zorg voor een veilig beheer. Vermijd het beschadigen van het asbestmateriaal. Controleer de toestand jaarlijks op wijzigingen.

- Hermetische zone (erkend asbestverwijderaar)  
"Daar bij verwijdering het risico bestaat dat de vinyltegels gebroken/beschadigd worden, wordt een verwijdering in hermetische zone vereist. Uitvoering door erkend saneerder en volgens de richtlijnen uit de Codex, boek VI, Titel 3.

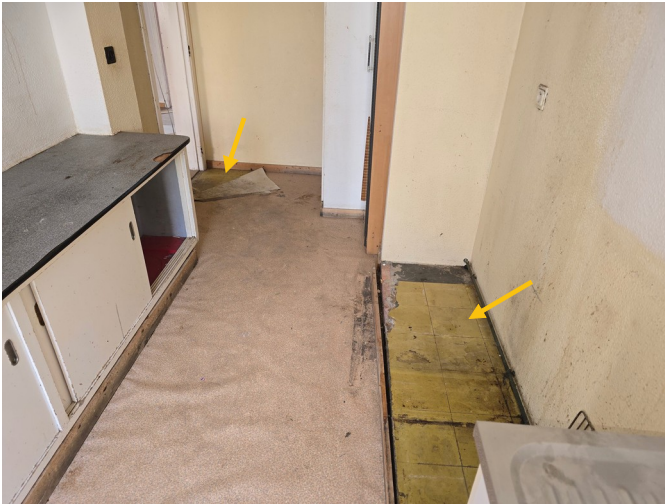
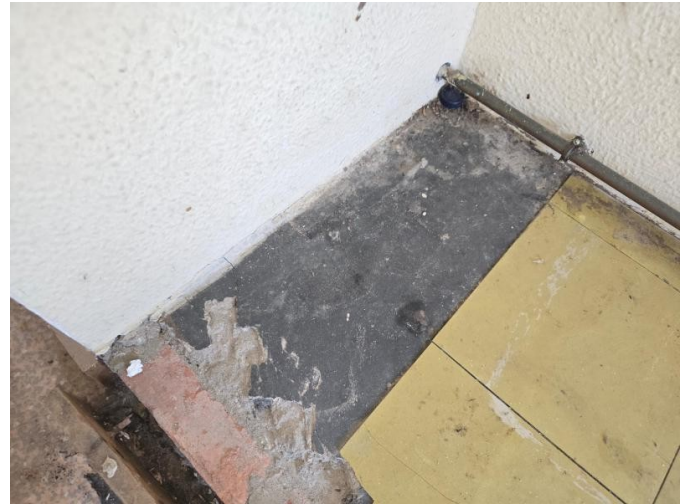
| Eindbeoordeling materiaalrisico | Verhoogd materiaalrisico en/of verhoogde kans op vezelvrijgave |

| Toestand van het materiaal | Matig beschadigd, matig verweerd |

| Beschrijving | Vinyltegels - keuken |
| Hoeveelheid (oppervlakte - dikte - aantal) | • 15,00 m <sup>2</sup> - 0,20 cm - 1 stuk |

Verwijderen

- Zorg voor een veilig beheer. Vermijd het beschadigen van het asbestmateriaal. Controleer de toestand jaarlijks op wijzigingen.

- Hermetische zone (erkend asbestverwijderaar)  
"Daar bij verwijdering het risico bestaat dat de vinyltegels gebroken/beschadigd worden, wordt een verwijdering in hermetische zone vereist. Uitvoering door erkend saneerder en volgens de richtlijnen uit de Codex, boek VI, Titel 3.

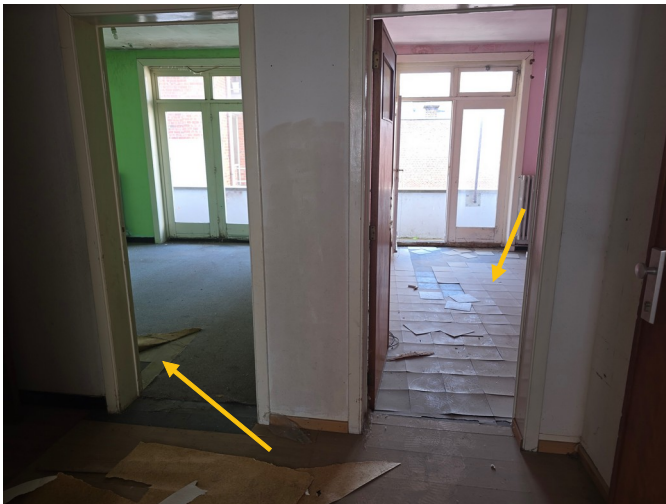
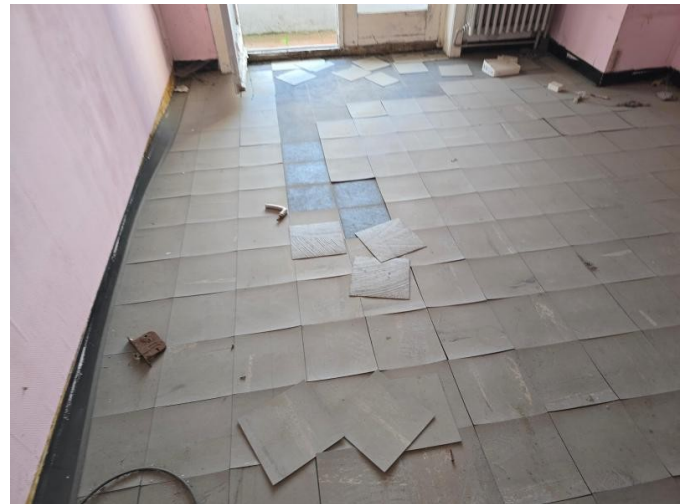
| Eindbeoordeling materiaalrisico | Verhoogd materiaalrisico en/of verhoogde kans op vezelvrijgave |

| Toestand van het materiaal | Matig beschadigd, matig verweerd |

| Beschrijving | Vinyltegels - slk's |
| Hoeveelheid (oppervlakte - dikte - aantal) | <ul style="list-style-type: none"> <li>• 30,00 m<sup>2</sup> - 0,10 cm - 1 stuk</li> </ul> |

Verwijderen

- Zorg voor een veilig beheer. Vermijd het beschadigen van het asbestmateriaal. Controleer de toestand jaarlijks op wijzigingen.

- Hermetische zone (erkend asbestverwijderaar)  
"Daar bij verwijdering het risico bestaat dat de vinyltegels gebroken/beschadigd worden, wordt een verwijdering in hermetische zone vereist. Uitvoering door erkend saneerder en volgens de richtlijnen uit de Codex, boek VI, Titel 3.

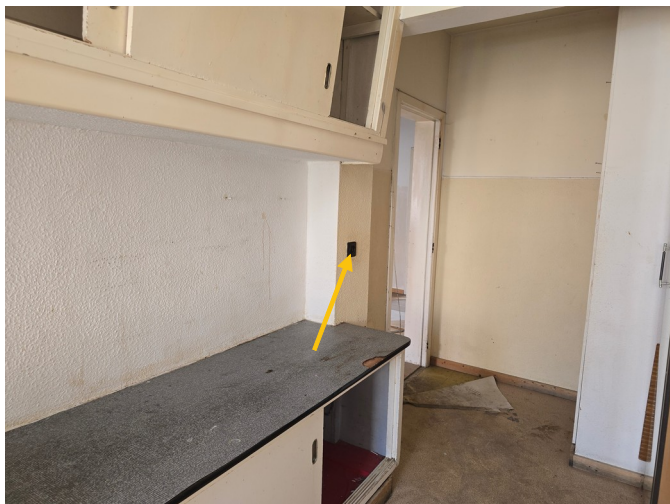
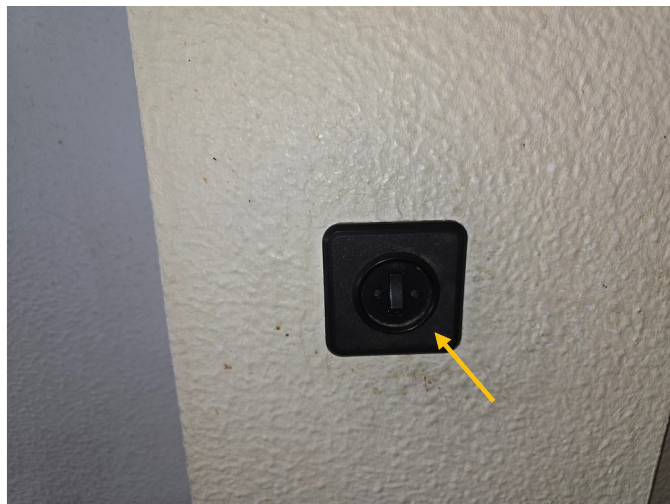
| <p><b>Opmerking</b></p> | <p>Hoeveelheid is ruwe inschatting. Niet letterlijk over te nemen.</p> <p>"Elektrische toepassingen kunnen vervaardigd zijn uit bakeliet.</p> <p>In het onderzochte inspectiegebied werden enkele van deze toepassingen aangetroffen. Bakeliet is een materiaal dat mogelijk asbest bevat. Alleen een laboratoriumonderzoek van de samenstelling kan met zekerheid bepalen of er wel of geen asbest aanwezig is.</p> <p>Voorbeelden van elektrische toepassingen waarin bakeliet kan voorkomen zijn:</p> <p>stopcontacten, lichtschakelaars, lamphouders, kleine elektrische kastjes, analoge meter, enzovoort.</p> <p>Bij het aantreffen van dergelijke materialen is het belangrijk om de samenstelling te laten analyseren door een erkend laboratorium.</p> <p>Let op: bakeliet komt in verschillende kleuren voor, maar de meest voorkomende zijn zwart en wit."</p> |

Zorgvuldig beheren

- Zorg voor een veilig beheer. Vermijd het beschadigen van het asbestmateriaal. Controleer de toestand jaarlijks op wijzigingen.
- Voer bijkomende staalname(s) uit.

- Eenvoudige handelingen: mag via doe-het-zelf of door werknemer(s) met opleidingsattest eenvoudige handelingen

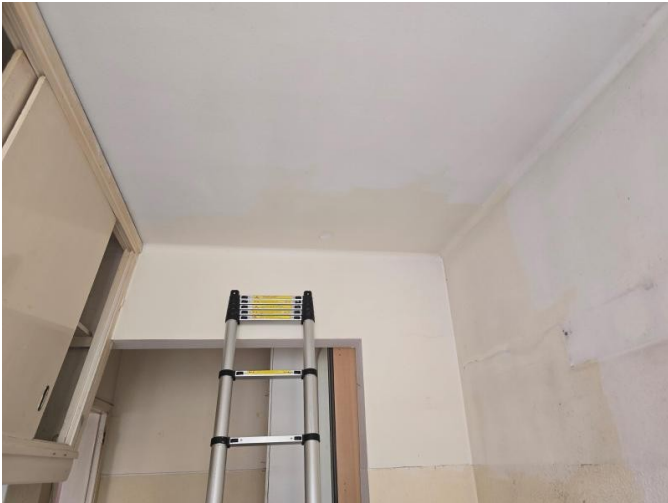
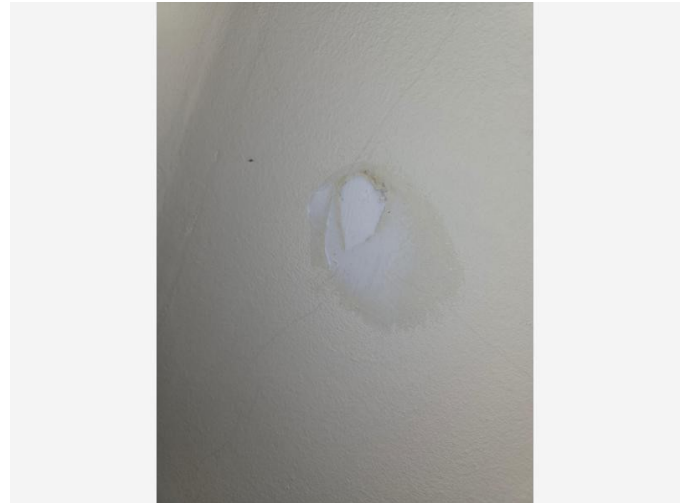
## Fiche 8: Pleisterwerk - plafonds

Geen asbest

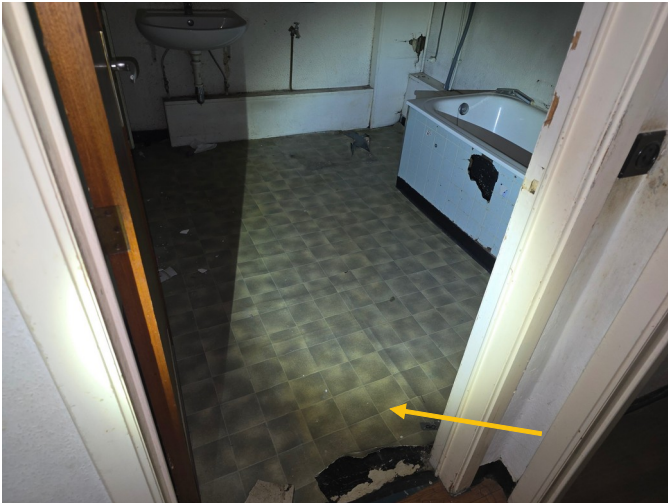
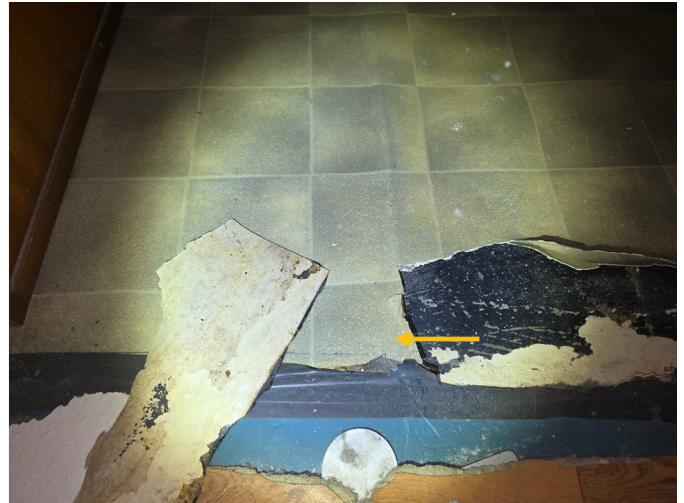
## Fiche 9: Vinylvloer – badkamer & wc

Geen asbest

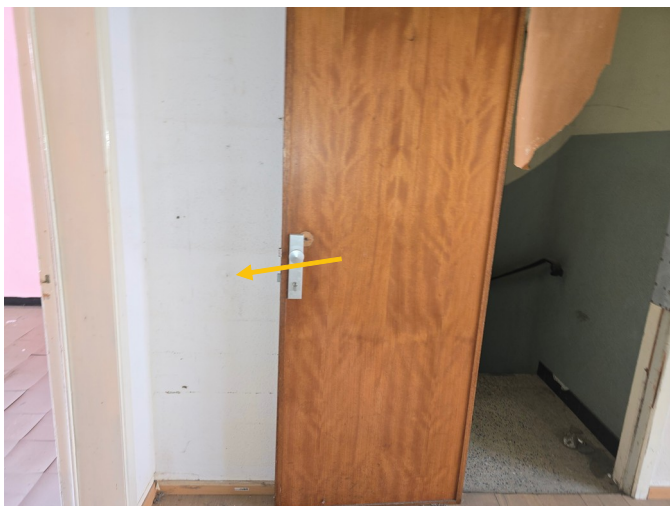
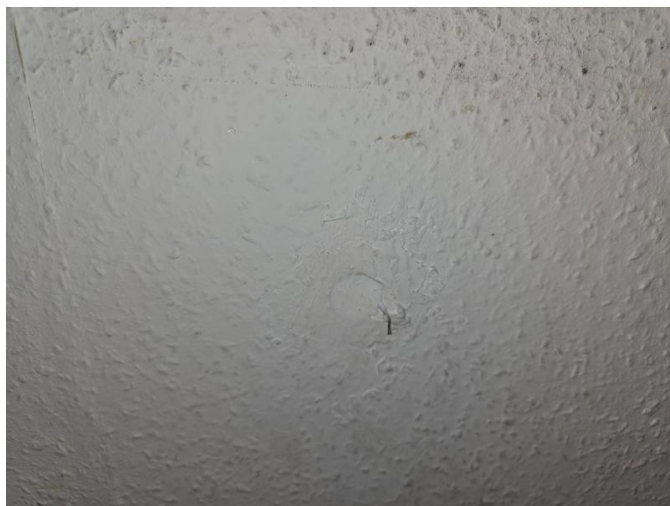
## Fiche 10: Pleisterwerk - muren

Geen asbest
