# Asbestinventarisatetest

Olivetenvest 37, 2800 Mechelen  
Gemeenschappelijke delen

Attestnummer : 20230214-000152.000

Uitgegeven op : 14.02.2023

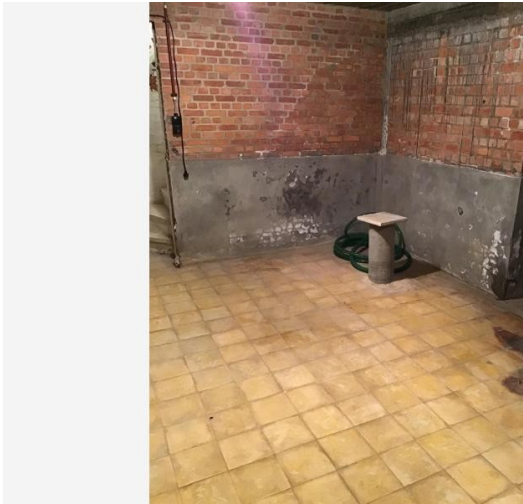
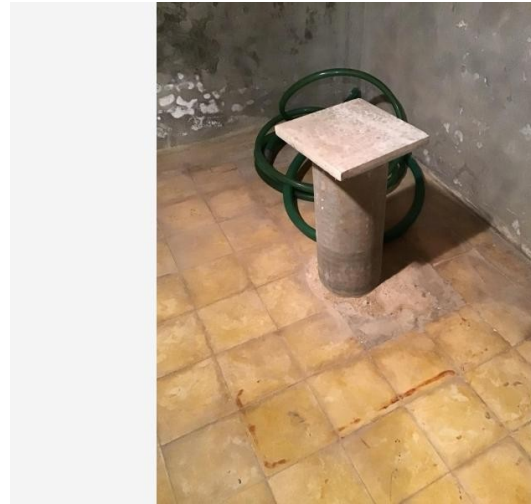
| Eindbeoordeling materiaalarisico | Verhoogd materiaalarisico en/of verhoogde kans op vezelvrijgave |

| Asbestsoort (vezeltype) | Crocidoliet aanwezig |
| Afschermingsgraad van het gehele materiaal | Geheel of deels (ook) vrij aan de binnenlucht |
| Toestand van het materiaal | Licht beschadigd, licht verweerd. Intact materiaal type Pical – asbestboard of categorie III 'gebondenheid' |

| Beschrijving | Buis kelder |

Verwijderen

- Scherm in afwachting van verwijdering het asbestmateriaal af van luchtstromingen en verstoring: bijvoorbeeld door het te verpakken, te fixeren, af te dekken, signalisatie - afbakening aan te brengen, ...
- Verwijder dit asbestmateriaal zo snel mogelijk. Volg de toestand goed op.

- Eenvoudige handelingen: mag via doe-het-zelf of door werknemer(s) met opleidingsattest eenvoudige handelingen  
Hechtgebonden toepassing die veilig verwijderd kan worden onder de noemer eenvoudige handelingen.

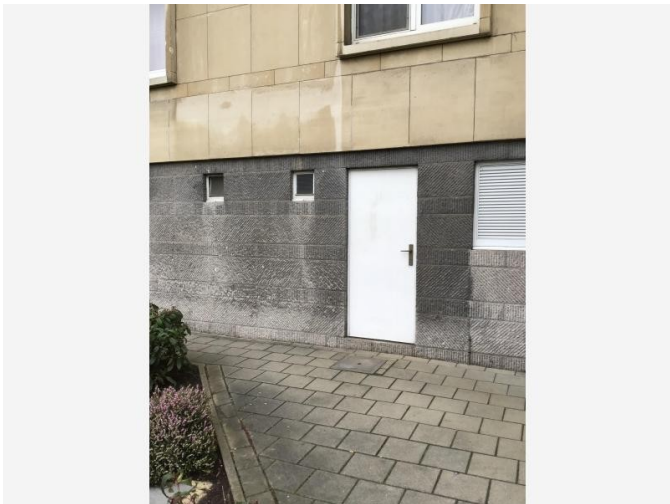
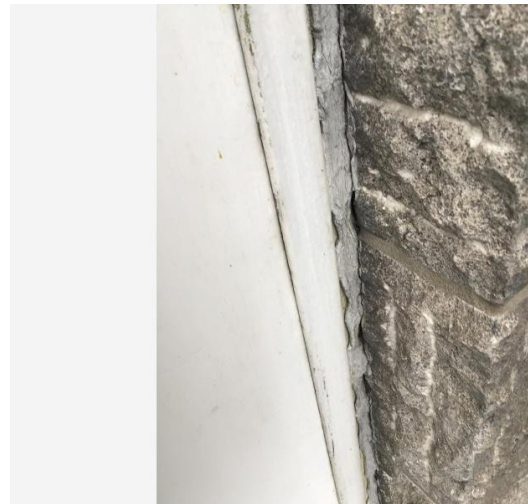
| Eindbeoordeling materiaalrisico | Verhoogd materiaalrisico en/of verhoogde kans op vezelvrijgave |

| Asbestsoort (vezeltype) | Alleen chrysotiel |
| Afschermingsgraad van het gehele materiaal | Geheel of deels vrij aan de buitenlucht |
| Toestand van het materiaal | Matig beschadigd, matig verweerd |

| # | Type | Referentie | Resultaat |
|---|---|---|---|
| 2.1 | Puntmonster | M17520 | Chrysotiel |

| Beschrijving | Mastiek buitendeuren |

Verwijderen

- Verwijder dit asbestmateriaal zo snel mogelijk. Volg de toestand goed op.

- Eenvoudige handelingen: mag via doe-het-zelf of door werknemer(s) met opleidingsattest eenvoudige handelingen  
Hechtgebonden buitentoepassing die veilig te verwijderen valt onder de noemer eenvoudige handelingen.

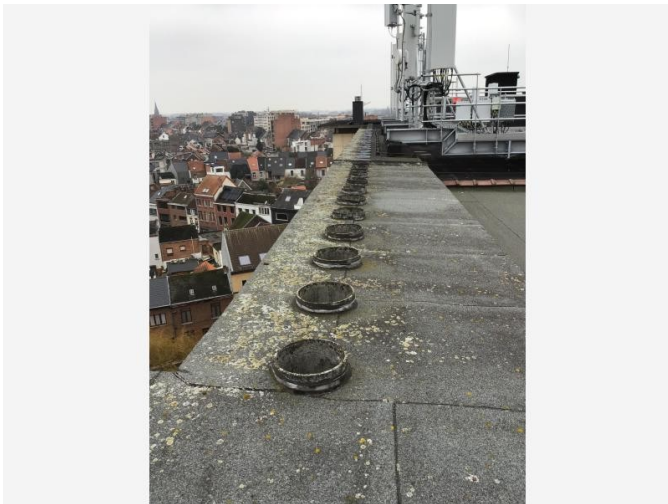
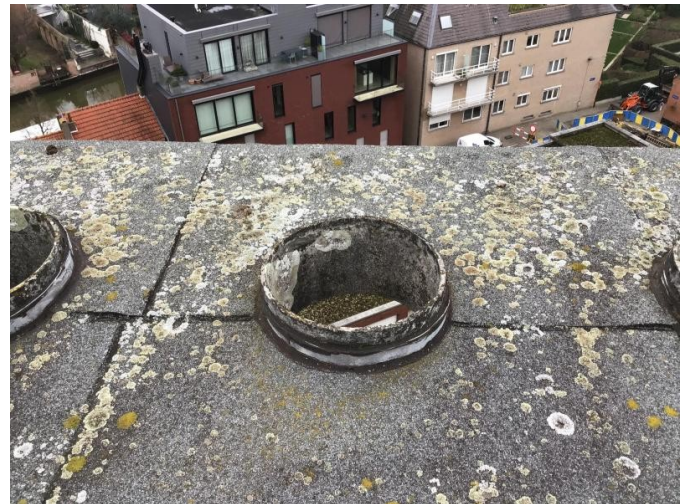
| Eindbeoordeling materiaalarisico | Verhoogd materiaalarisico en/of verhoogde kans op vezelvrijgave |

| Asbestsoort (vezeltype) | Crocidoliet aanwezig |
| Afschermingsgraad van het gehele materiaal | Geheel of deels vrij aan de buitenlucht |
| Toestand van het materiaal | Matig beschadigd, matig verweerd |

| Beschrijving | Kokker dakrand |

Maatregelen nemen

- Scherm in afwachting van verwijdering het asbestmateriaal af van luchtstromingen en verstoring: bijvoorbeeld door het te verpakken, te fixeren, af te dekken, signalisatie - afbakening aan te brengen, ...
- Zorg voor een veilig beheer en verwijder dit asbestmateriaal wanneer het bij werken eenvoudig bereikbaar wordt. Controleer de toestand jaarlijks op wijzigingen.
- Hemelwater dat afspoelt van asbestcement daken of gevels kan asbestdeeltjes bevatten. Gebruik het enkel voor gesloten circuits (bv. spoelen toiletten). Reinig na het vervangen van het dak of de gevel de dakgoten en regenwaterput of -ton om asbesthoudend sediment of slib te verwijderen

- Eenvoudige handelingen: mag via doe-het-zelf of door werknemer(s) met opleidingsattest eenvoudige handelingen  
Hechtgebonden buitentoepassing die veilig verwijderd kan worden onder de noemer eenvoudige handelingen.

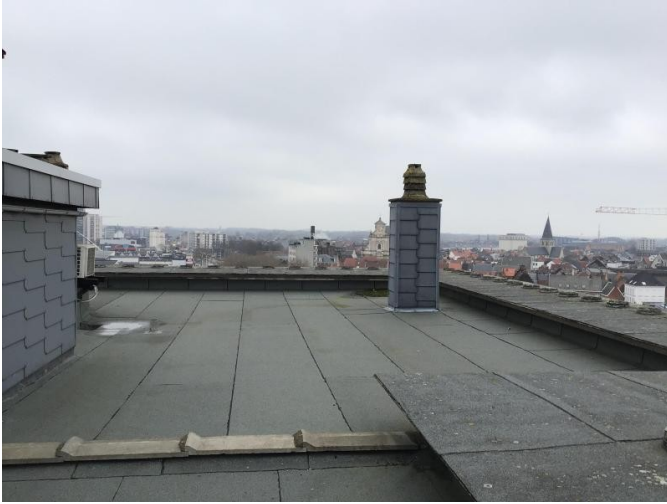
**Bouwjaar:** 2002

*Constructies gebouwd vanaf 2001 moeten niet onderzocht worden*

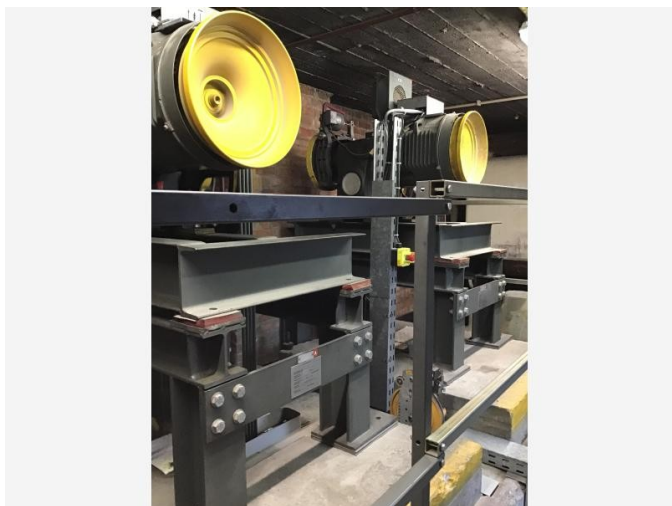
**Bouwjaar:** 2007

*Constructies gebouwd vanaf 2001 moeten niet onderzocht worden*

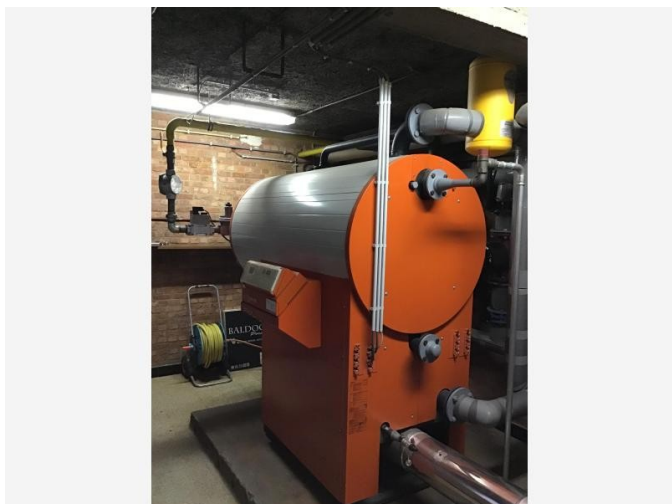
Binnen in de cv-ketel kunnen zich asbesthoudende componenten bevinden zoals pakkingen en dichtingen.

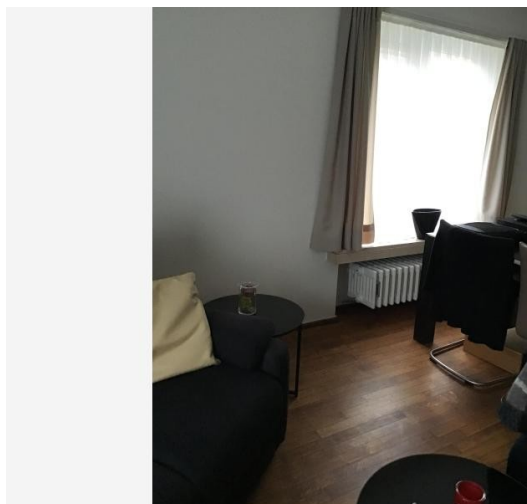
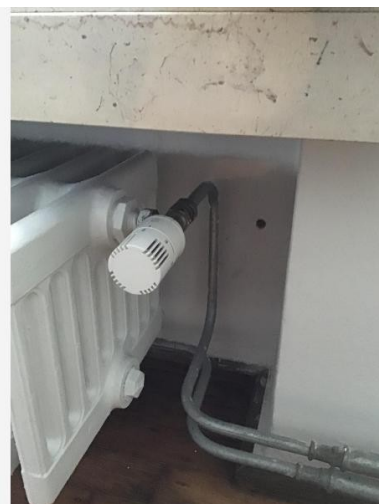
Geen asbest

| # | Type | Referentie | Resultaat |
|---|---|---|---|
| 7.1 | Mengmonster | M17513 | Geen asbest |

| Beschrijving | Mengstaal pleisterwerk Muren App. 001 |

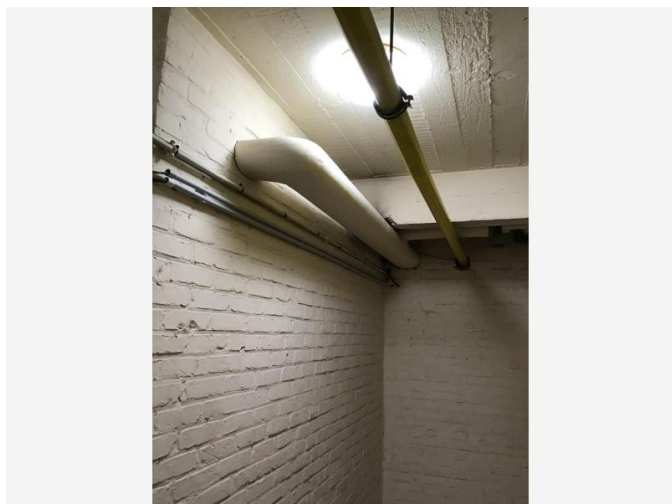
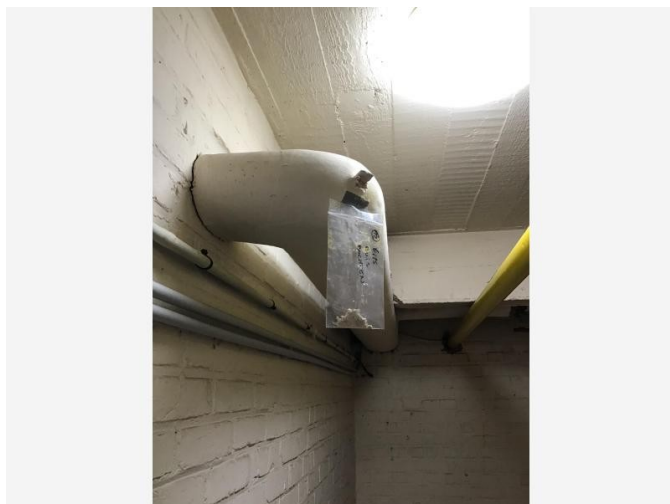
## Fiche 8: Gips buisisolatie gelijkvloers

Geen asbest

| # | Type | Referentie | Resultaat |
|---|---|---|---|
| 8.1 | Mengmonster | M17518 | Geen asbest |

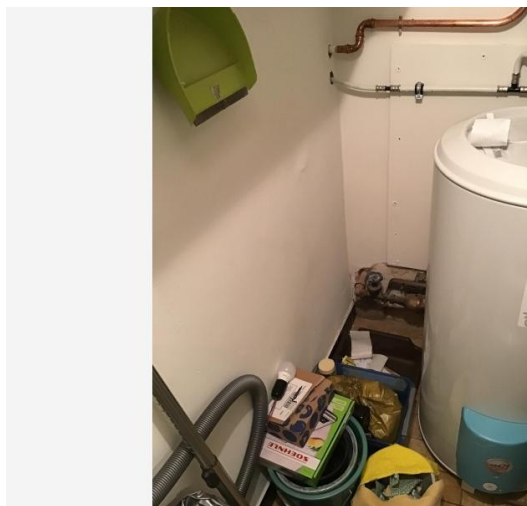
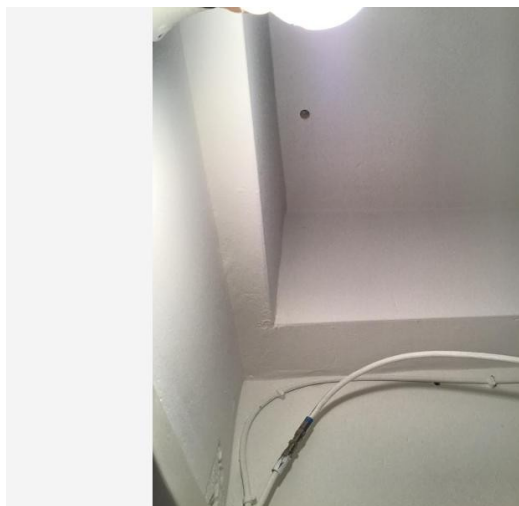
Geen asbest

| # | Type | Referentie | Resultaat |
|---|---|---|---|
| 9.1 | Mengmonster | M17514 | Geen asbest |

| Beschrijving | Mengstaal pleisterwerk Plafonds app. 001 |

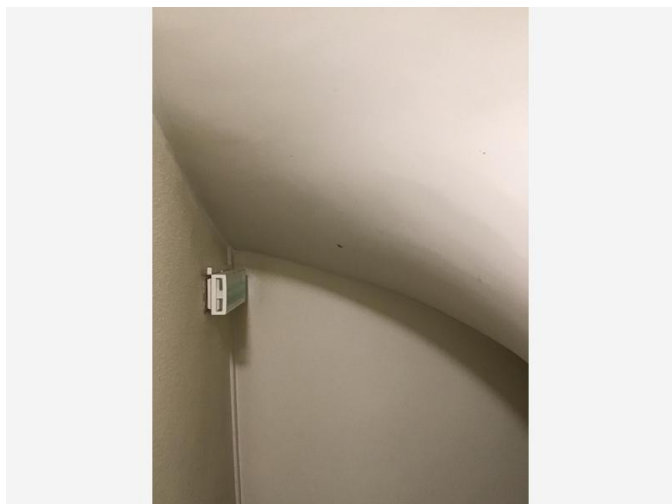
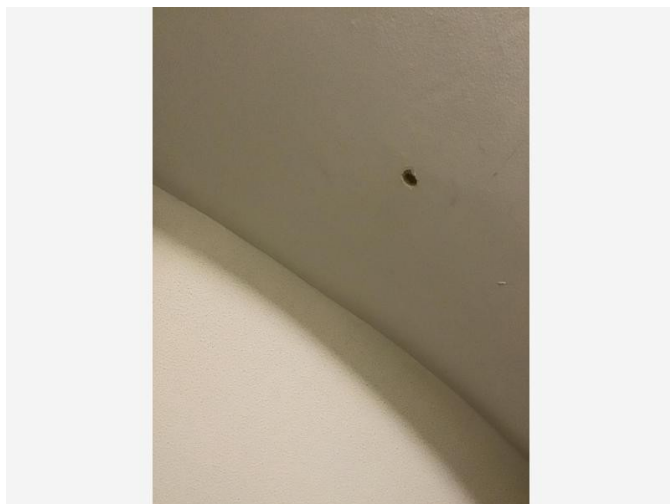
Geen asbest

| # | Type | Referentie | Resultaat |
|---|---|---|---|
| 10.1 | Mengmonster | M17521 | Geen asbest |

| Beschrijving | Mengstaal pleisterwerk traphal |

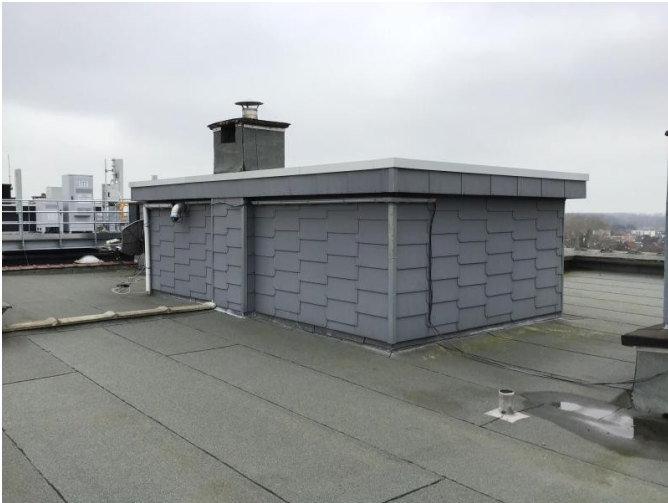
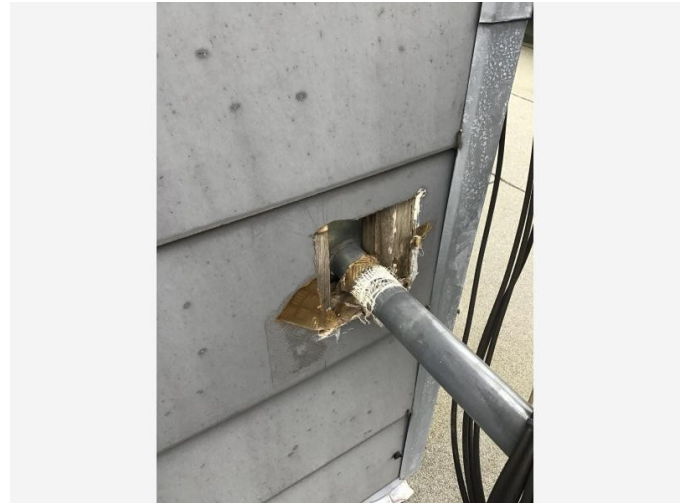
## Fiche 11: Leien gevelbekleding

Geen asbest

| # | Type | Referentie | Resultaat |
|---|---|---|---|
| 11.1 | Puntmonster | M17516 | Geen asbest |

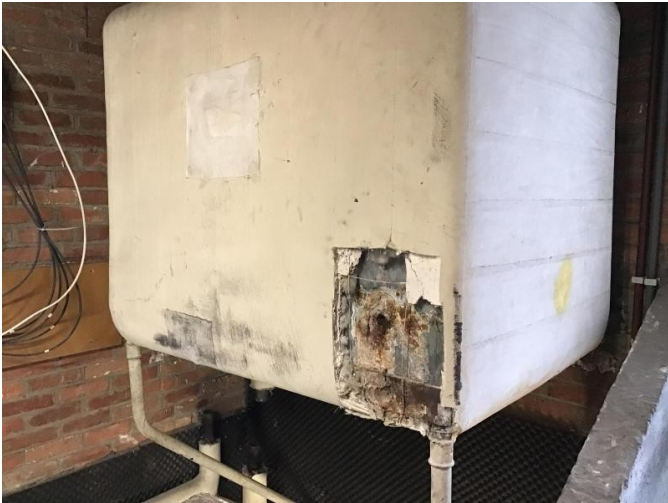
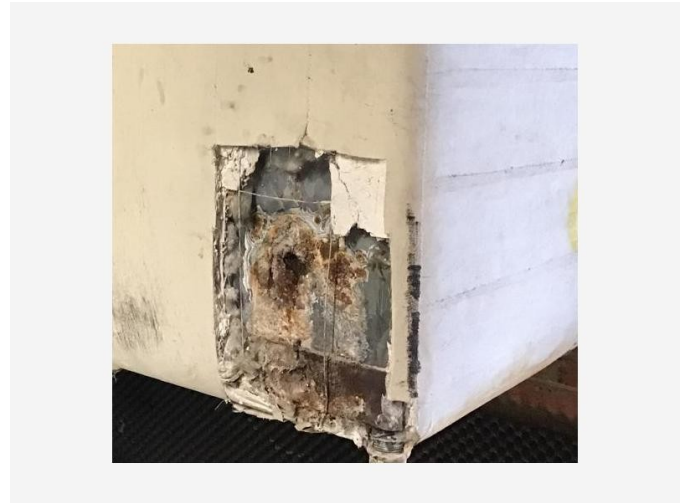
## Fiche 12: Gips isolatie expansievat

Geen asbest

| # | Type | Referentie | Resultaat |
|---|---|---|---|
| 12.1 | Puntmonster | M17515 | Geen asbest |

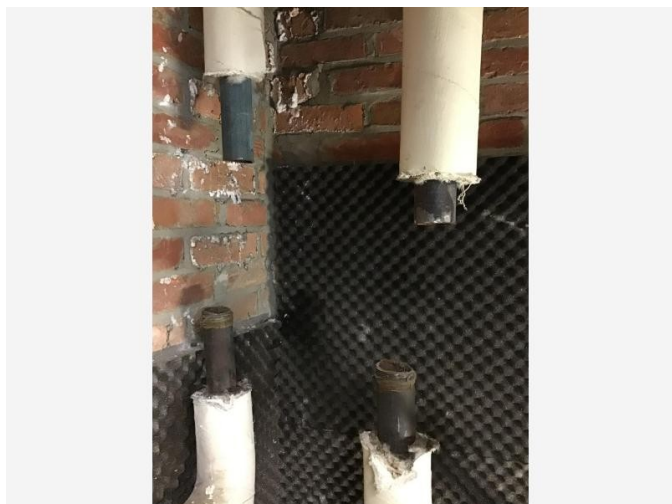
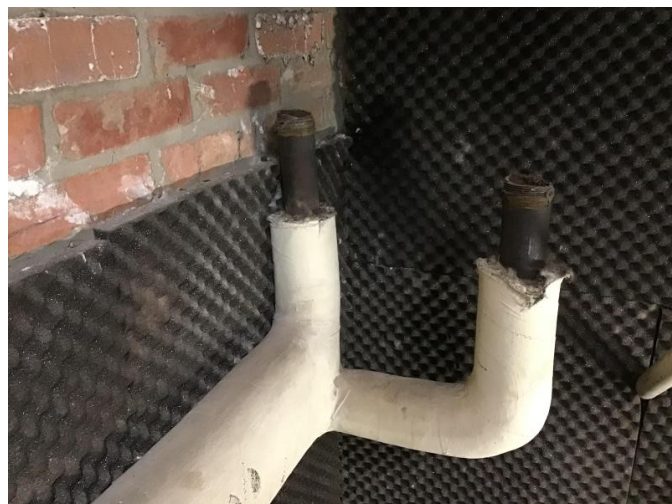
Geen asbest

| # | Type | Referentie | Resultaat |
|---|---|---|---|
| 13.1 | Mengmonster | M17517 | Geen asbest |

| Beschrijving | Gips buisisolatie Liftenkamer |
