# Asbestinventarisatetest

Brusselsesteenweg 268, 3090 Overijse

Attestnummer : 20260321-000059.000

Uitgegeven op : 21.03.2026

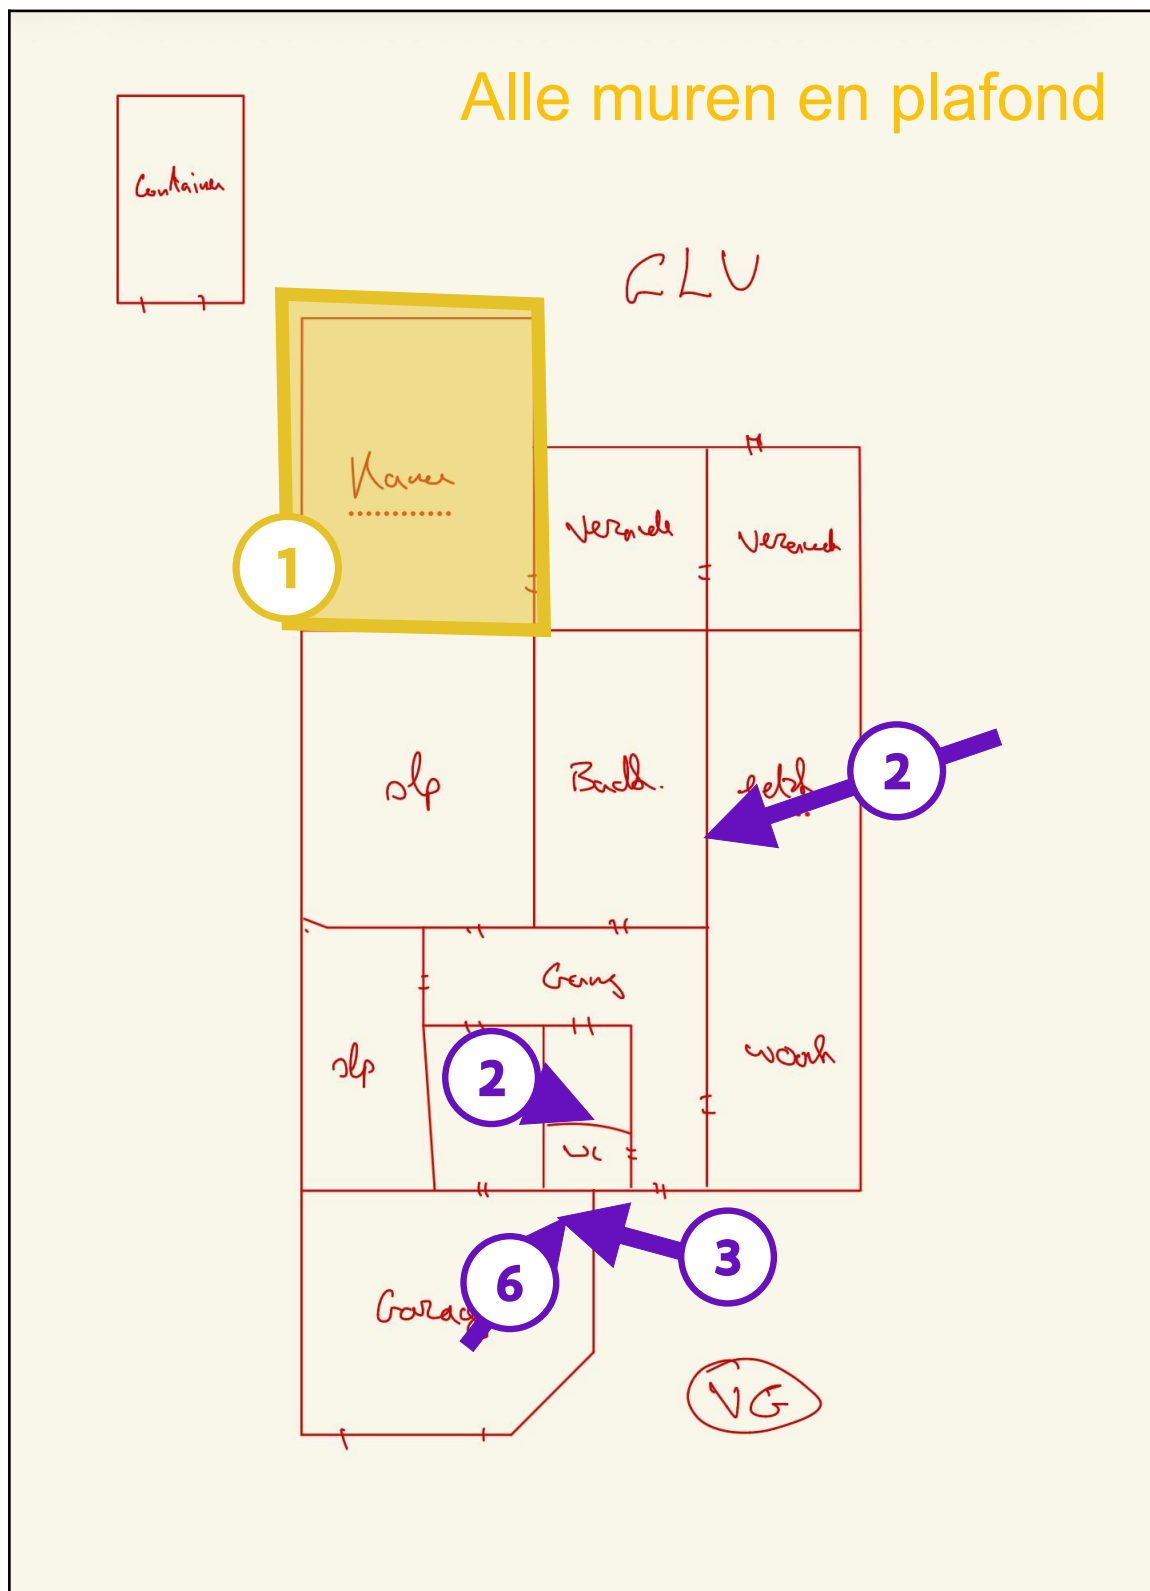
# Plan 1.1: GLV

1. Roofing	Asbestmateriaal	Zorgvuldig beheren
2. Schouw	Beperking	-
3. CV-ketel (niet waarneembare materialen)	Beperking	-
4. Plafonds en muren bestaande uit voorzetpanelen	Advies	-
6. Rookgaskanaal (niet verdacht)	Overige ruimte of materiaal	-

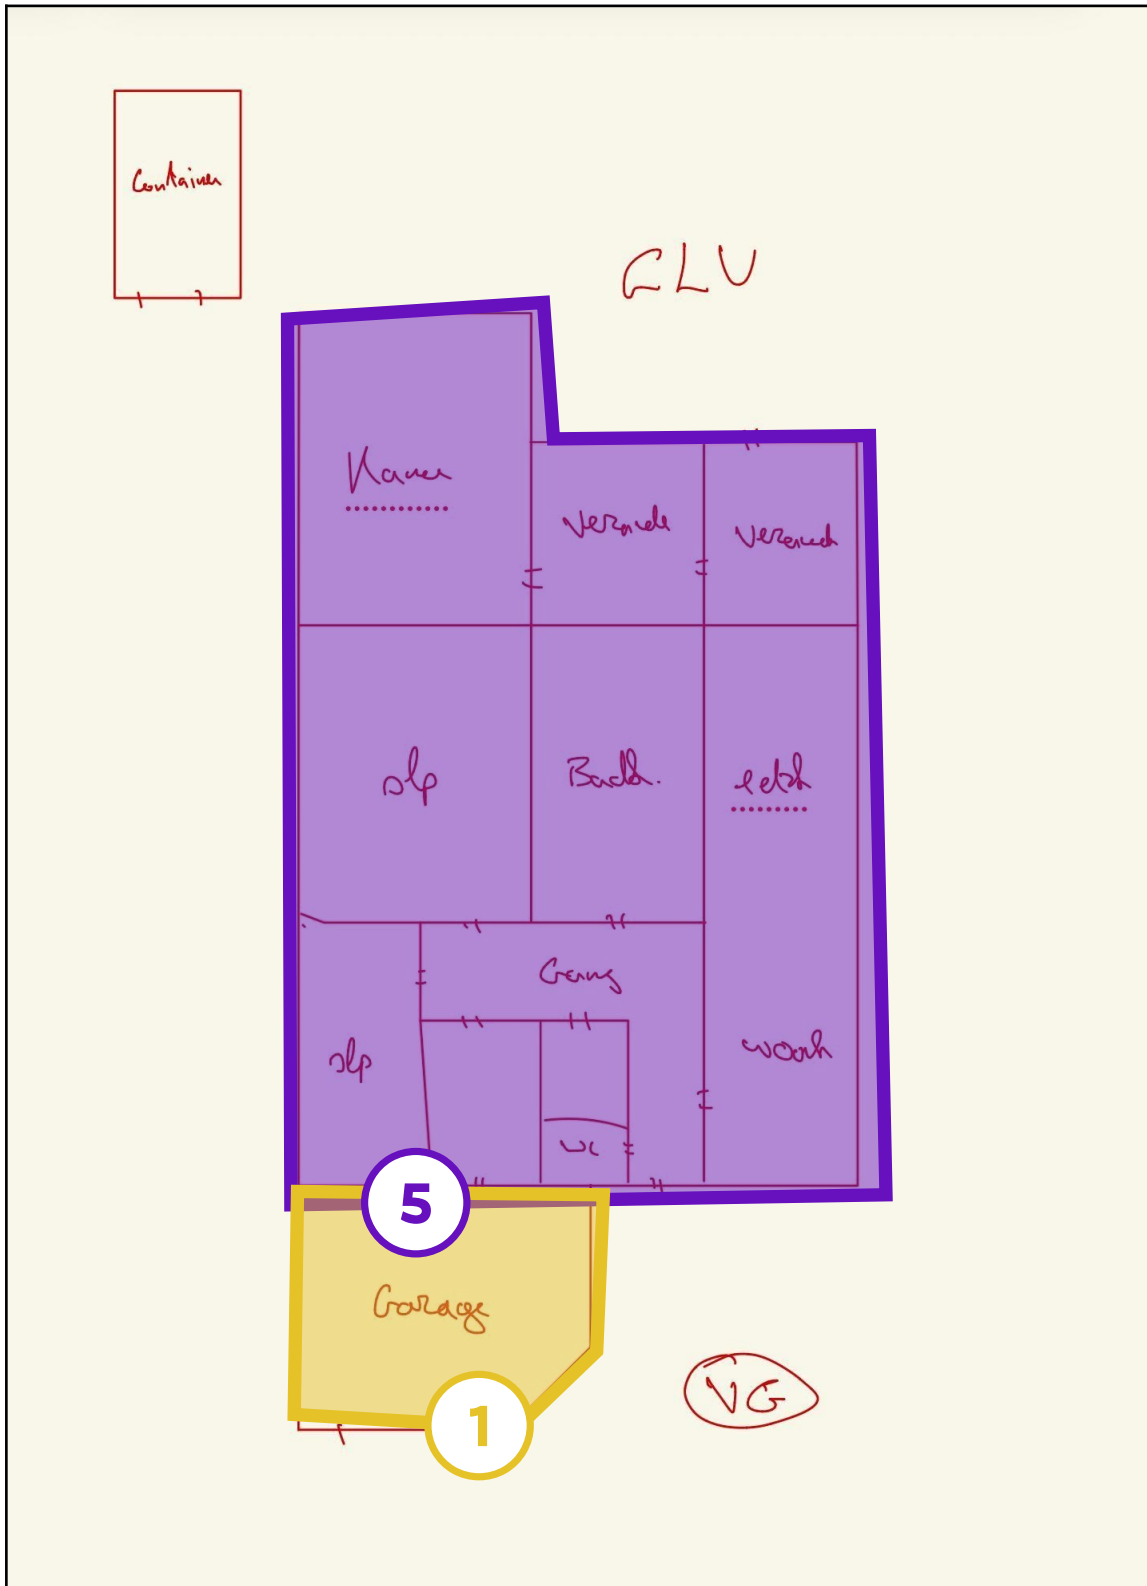
## Plan 1.2: GLV kopie

1. Roofing	Asbestmateriaal	Zorgvuldig beheren
5. Vloerzeil	Advies	-

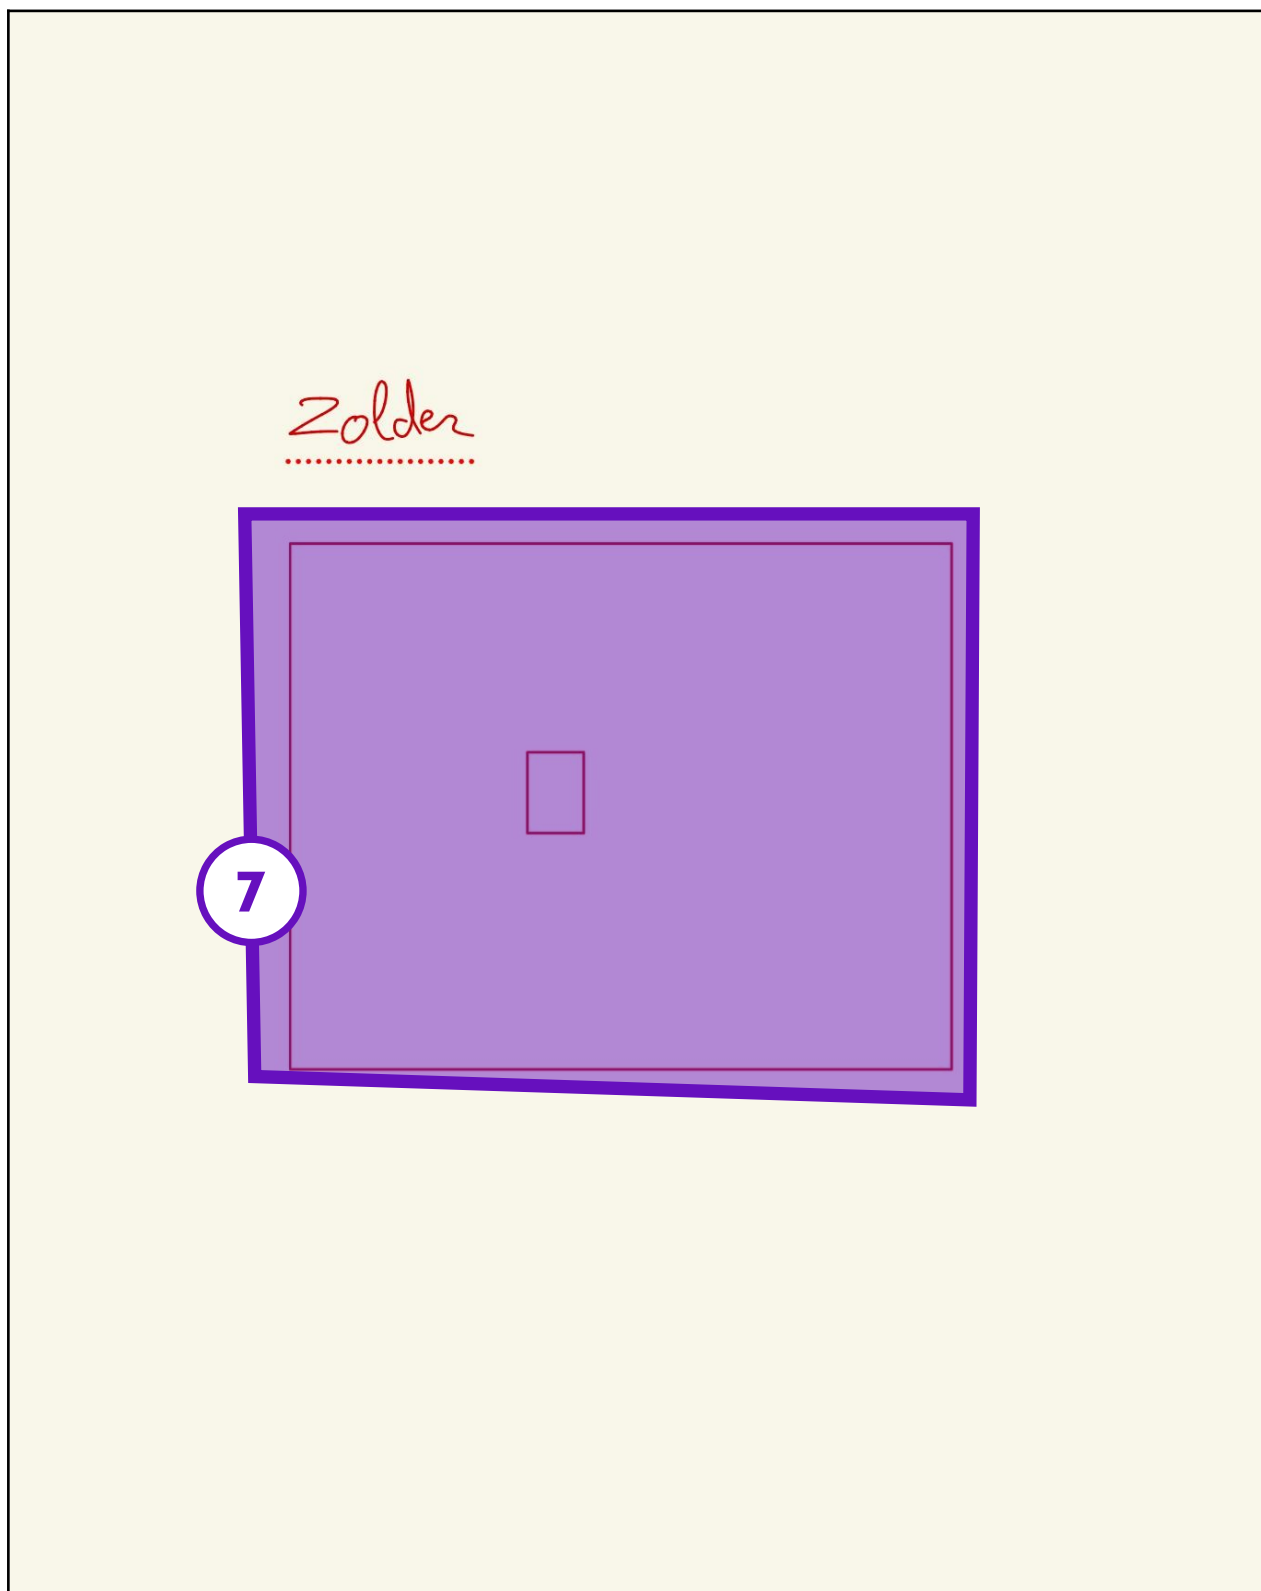
## Plan 1.3: Zolder

7. Dakbedekking bestaande uit pannen (niet verdacht)	Overige ruimte of materiaal	-
--	-----------------------------	---

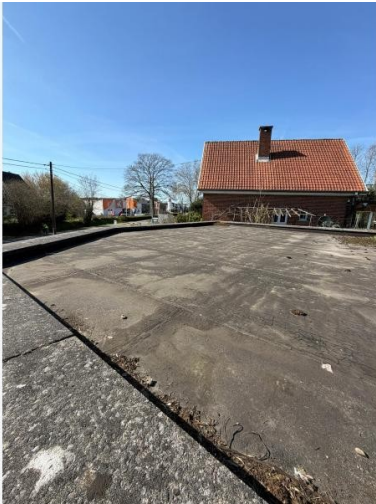
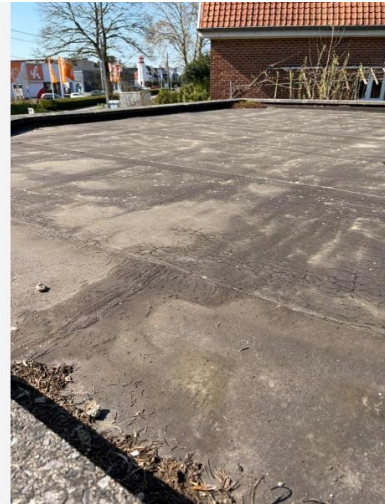
## Conclusie

Het asbestmateriaal valt onder de mijlpaal van 2040.

Zorgvuldig beheren

Eindbeoordeling materiaalrisico	Laag materiaalrisico en/of verlaagde kans op vezelvrijgave
---------------------------------	--

Gebondenheid	Categorie 1: hechtgebonden in oorsprong
Asbestsoort (vezeltype)	Alleen chrysotiel aanwezig
Asbestconcentratie	Laag (< 50%)
Afschermingsgraad van het gehele materiaal	Geheel of deels vrij aan de buitenlucht, maar geen contact met binnenlucht
Toestand van het materiaal	Licht beschadigd, licht verweerd. Intacte calciumsilicaatplaat of materiaal met categorie 3-gebondenheid

Beschrijving	Roofing
Omgeving	Buiten
Primaire drager	Plat dak
Asbestmateriaal	Dak- en gevelbekleding - Roofing
Bindmiddel van asbestmateriaal	Bitumen (roofing, teer, asfalt)
Gebondenheid op basis van bindmiddel	Hecht
Hoeveelheid (oppervlakte - aantal)	<ul style="list-style-type: none"><li>• 40,00 m<sup>2</sup> - 1 stuk</li></ul>
Totale oppervlakte	40,00 m <sup>2</sup>
Eenvoudig bereikbaar	Ja
Bevestigingswijze	<ul style="list-style-type: none"><li>• Verlijmd, ingegoten, versmeerd</li></ul>
Identificatiemethode	<p>De asbestdeskundige beoordeelt het materiaal als asbestverdacht en dus asbesthoudend, en dit zonder monstername.</p> <p>Motivatie: De monstername brengt andere schade aan dan schade die inherent is aan de monstername.</p>
Destructieve handeling voor identificatie	Nee
Opmerking	Staalname tot op de eventuele onderliggende lagen is niet mogelijk zonder uitbreiding naar een destructief onderzoek.

- Zorg voor een veilig beheer. Vermijd het beschadigen van het asbestmateriaal. Controleer de toestand jaarlijks op wijzigingen.

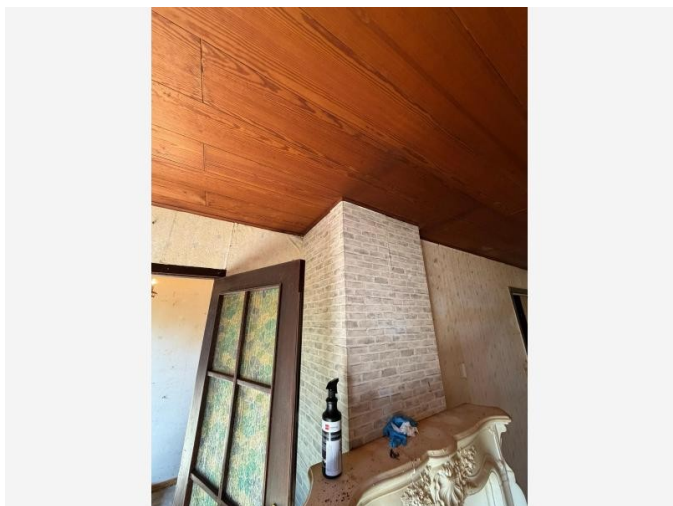
*Situeringfoto*

**Reden:** Geen toegang

**Uitleg van de asbestdeskundige:** Het is niet mogelijk om de schouw langs de binnenkant te controleren.

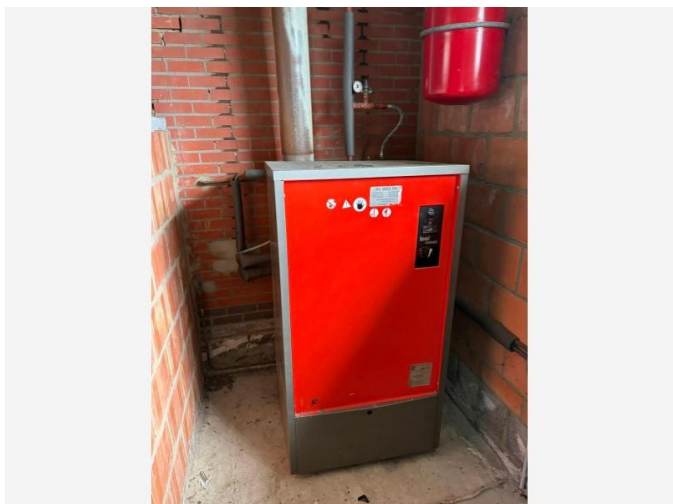
*Situeringfoto*

**Reden:** Niet waarneembaar

**Uitleg van de asbestdeskundige:** De CV-ketel bevat mogelijk asbestverdachte dichtingen en/of isolerend materiaal die niet waarneembaar zijn. Op dit ogenblik kan hiervoor in de databank geen adviesfiche voor opgesteld worden.

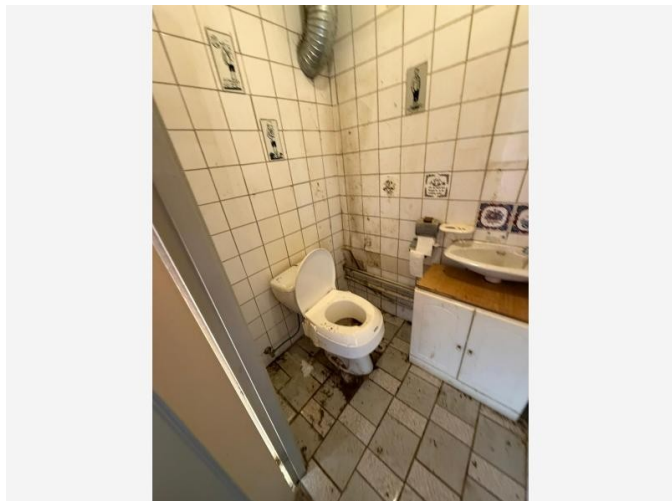
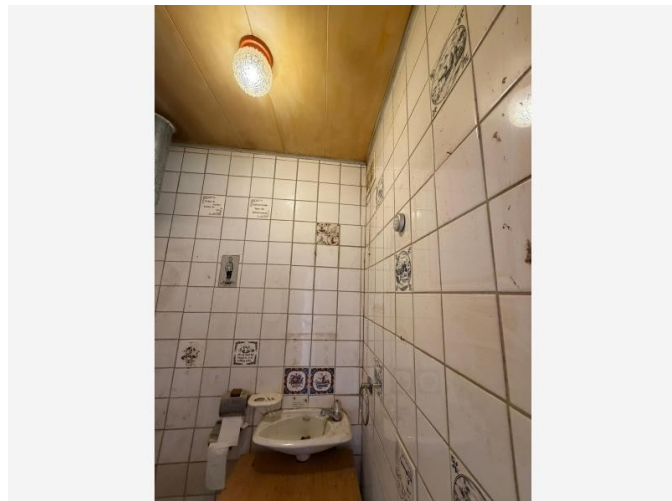
## Fiche 4: Plafonds en muren bestaande uit voorzetpanelen

De plafonds en muren werden afgewerkt met niet-asbestverdachte voorzetpanelen die inspectie van de bedekte structuur (opbouw, pleisterwerk) verhinderen.

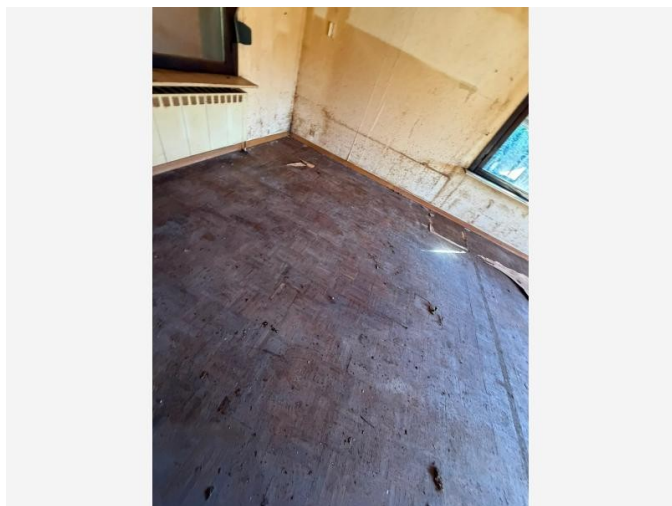
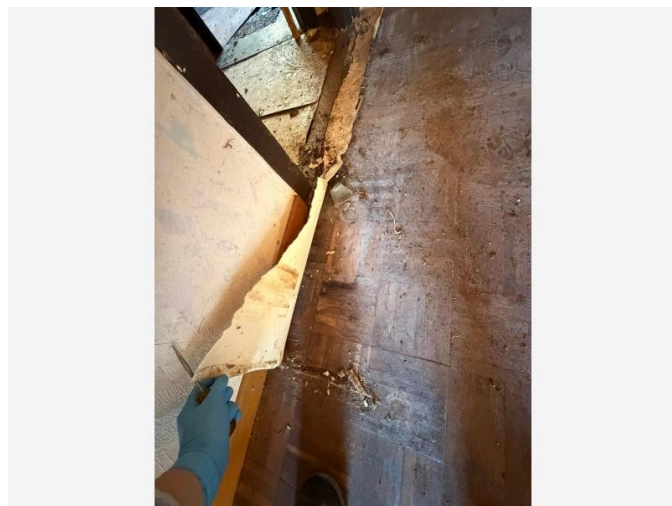
Niet-asbestverdacht vloerzeil, maar onderliggende lagen zijn niet gecontroleerd geweest.
