Asbestinventarisatetest

Grumstraat 14, 3400 Landen

Attestnummer : 20260108-000188.000

Uitgegeven op : 08.01.2026

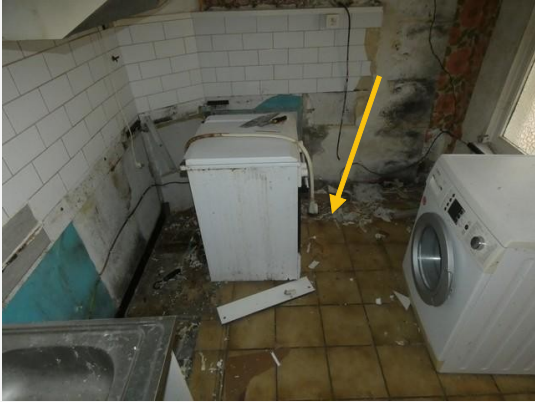
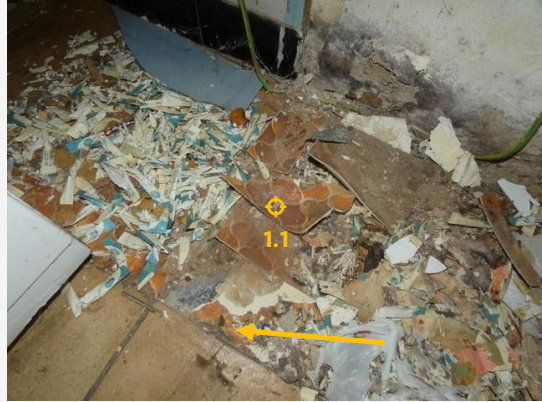
Fiche 1: GLV: Keuken - Vloerbedekking onder huidige vloer - Vinyl+karton

Eindbeoordeling materiaalrisico	Hoog materiaalrisico en/of hoge kans op vezelvrijgave
Opmerking	De bron betreft een in oorsprong hechtgebonden buitentoepassing bestaande uit asbestcement. Omwille van zware beschadiging bestaat een hoge kans/risico op vezelvrijgave.

Gebondenheid	Categorie 2: niet-hechtgebonden met matrix
Asbestsoort (vezeltype)	Alleen chrysotiel
Asbestconcentratie	Hoog ($\geq 50\%$)
Afschermingsgraad van het gehele materiaal	Geheel of deels (ook) vrij aan de binnenlucht
Toestand van het materiaal	Zwaar beschadigd, zwaar verweerd

#	Type	Referentie	Resultaat
1.1	Puntmonster	MM010	Chrysotiel

- Sluit de ruimte luchtdicht af en vermijd het betreden van de ruimte.
- Verwijder dit asbestmateriaal zo snel mogelijk. Volg de toestand goed op.

- Hermetische zone (erkend asbestverwijderaar)
De bron betreft een losgebonden asbesttoepassing waar tijdens de verwijdering makkelijk asbestvezels kunnen vrijkomen. Verwijdering is dan ook enkel mogelijk door een erkend asbestverwijderaar in hermetische zone.

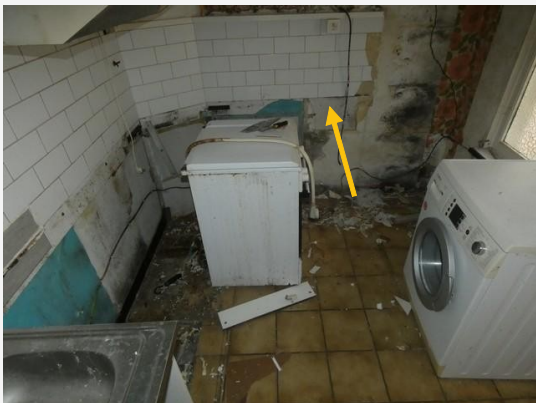
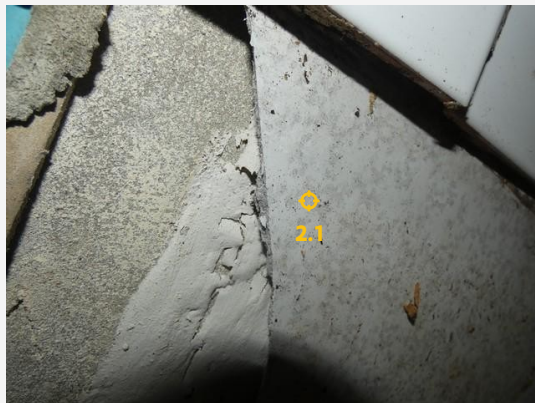
Fiche 2: GLV: Keuken - Binnenmuren - Afwerkingslaag - AC harde beplating

Eindbeoordeling materiaalrisico	Verhoogd materiaalrisico en/of verhoogde kans op vezelvrijgave
---------------------------------	--

Gebondenheid	Categorie 1: hechtgebonden in oorsprong
Asbestsoort (vezeltype)	Alleen chrysotiel
Asbestconcentratie	Laag (< 50%)
Afschermingsgraad van het gehele materiaal	Geheel of deels (ook) vrij aan de binnenlucht
Toestand van het materiaal	Matig beschadigd, matig verweerd

#	Type	Referentie	Resultaat
2.1	Puntmonster	MM014	Chrysotiel

- Sluit de ruimte luchtdicht af en vermijd het betreden van de ruimte.
- Verwijder dit asbestmateriaal zo snel mogelijk. Volg de toestand goed op.

- Eenvoudige handelingen: mag via doe-het-zelf of door werknemer(s) met opleidingsattest eenvoudige handelingen
Doe-het-zelf:

De bron dient met behulp van fixatie (voor, tijdens en na) in zijn geheel en zonder te beschadigen/breken weggenomen te worden. Wilt u als particulier een asbesttoepassing weghalen? Neem dan altijd de juiste

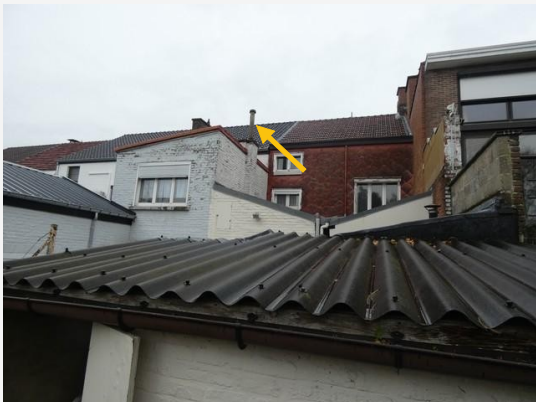
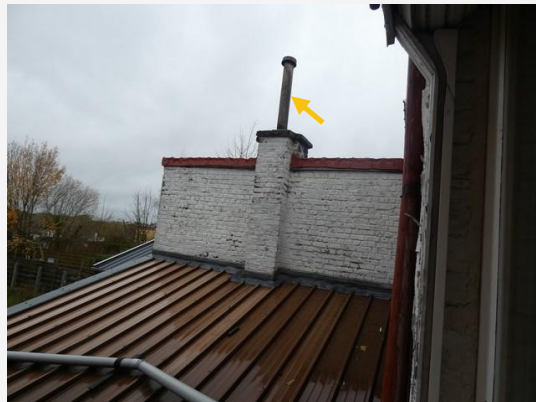
Eindbeoordeling materiaalrisico	Laag materiaalrisico en/of verlaagde kans op vezelvrijgave
Opmerking	De bron betreft een in oorsprong hechtgebonden toepassing bestaande uit asbestcement. Omwille van de licht beschadigde , lichtverweerde staat is er een verlaagde kans op vezelvrijgave. Toestand van het materiaal was beperkt waarneembaar vanop afstand.

Beschrijving	AG: schouw - Schouwpijp - Asbestcement
Omgeving	Buiten
Primaire drager	HVAC infrastructuur en uitrusting
Asbestmateriaal	Rookgaskanaal
Bindmiddel van asbestmateriaal	Cement
Gebondenheid op basis van bindmiddel	Hecht
Hoeveelheid (lengte - omtrek - dikte - aantal)	<ul style="list-style-type: none"> • 2,00 m - 60,00 cm - 3,00 cm - 1 stuk
Totaal volume	0,036 m ³
Eenvoudig bereikbaar	Ja
Bevestigingswijze	<ul style="list-style-type: none"> • Geklemd
Identificatiemethode	<p>De asbestdeskundige beoordeelt het materiaal als asbestverdacht en dus asbesthoudend, en dit zonder monstername.</p> <p>Motivatie: Er is een onderzoeksbeperking die monstername verhindert; De ruimte of het materiaal bevindt zich hoger dan 3,5 meter vanaf een vaste ondergrond.</p>
Destructieve handeling voor identificatie	Nee
Opmerking	<p>De rookafvoerbuis in asbestcement loopt mogelijks verder door in de schouw, de rookafvoerbuis kon hierdoor niet verder gedetailleerd in beeld worden gebracht. Voldoende aandacht vereist tijdens toekomstige opbraakwerken. De totale lengte is dus onvoldoende gekend: de vermelde lengte heeft betrekking op de visueel zichtbare lengte en betreft een schatting wegens de rookafvoerbuis fysiek niet te banderen was op moment van expertise.</p>

- Verwijder dit asbestmateriaal zo snel mogelijk. Volg de toestand goed op.
- Voer bijkomende staalname(s) uit.

- Eenvoudige handelingen: mag via doe-het-zelf of door werknemer(s) met opleidingsattest eenvoudige handelingen
Doe-het-zelf:

De bron dient met behulp van fixatie (voor, tijdens en na) in zijn geheel en zonder te beschadigen/breken weggenomen te worden. Wilt u als particulier een asbesttoepassing weghalen? Neem dan altijd de juiste voorzorgsmaatregelen en draag hiervoor de juiste beschermingsmiddelen: mondkap type FFP3, wegwerpoverall Cat III type 5/6, voldoende sterke wegwerphandschoenen en eenvoudig afwasbaar

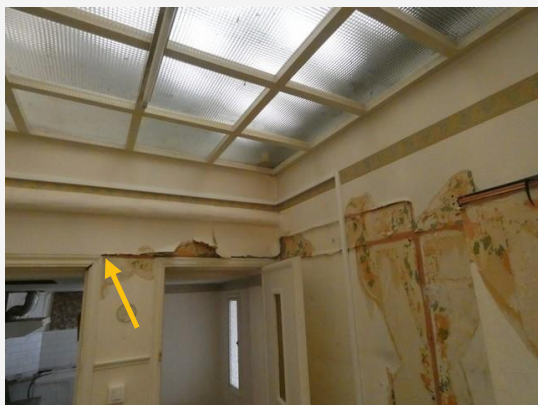
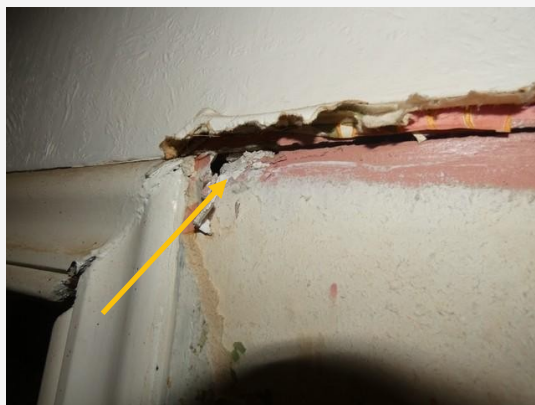
Beschrijving	GLV: Veranda - Binnenmuren - AC platen
Omgeving	Binnen
Primaire drager	Binnenwand
Asbestmateriaal	Plaat, paneel, tablet - Type Menuiserite
Bindmiddel van asbestmateriaal	Cement
Gebondenheid op basis van bindmiddel	Hecht
Hoeveelheid (oppervlakte - dikte - aantal)	• 16,40 m ² - 0,40 cm - 1 stuk
Totaal volume	0,066 m ³
Eenvoudig bereikbaar	Ja
Bevestigingswijze	• Onbekend
Identificatiemethode	De asbestdeskundige beoordeelt het materiaal als asbestverdacht en dus asbesthoudend, en dit zonder monsternamen. Motivatie: De opdrachtgever weigert om het materiaal te laten bemonsteren.
Destructieve handeling voor identificatie	Nee

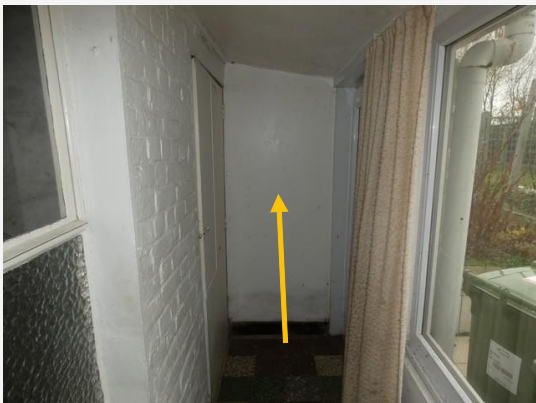
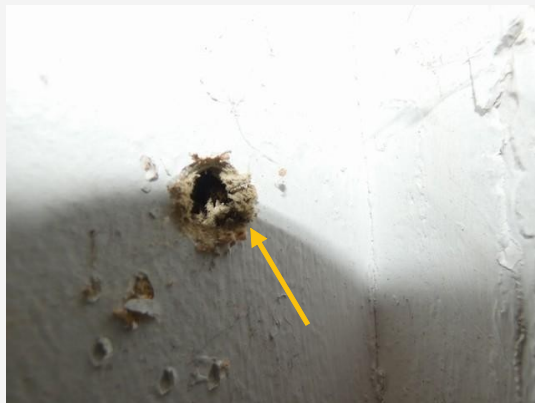
Beschrijving	GLV: Hal - Binnenmuur - Afwerkingslaag - AC plaat
Omgeving	Binnen
Primaire drager	Binnenwand
Asbestmateriaal	Plaat, paneel, tablet - Type Menuiserite
Bindmiddel van asbestmateriaal	Cement
Gebondenheid op basis van bindmiddel	Hecht
Hoeveelheid (oppervlakte - dikte - aantal)	• 2,00 m ² - 0,30 cm - 1 stuk
Totaal volume	0,006 m ³
Eenvoudig bereikbaar	Ja
Bevestigingswijze	• Genageld, geniet
Identificatiemethode	De asbestdeskundige beoordeelt het materiaal als asbestverdacht en dus asbesthoudend, en dit zonder monsternamen. Motivatie: De opdrachtgever weigert om het materiaal te laten bemonsteren.
Destructieve handeling voor identificatie	Nee

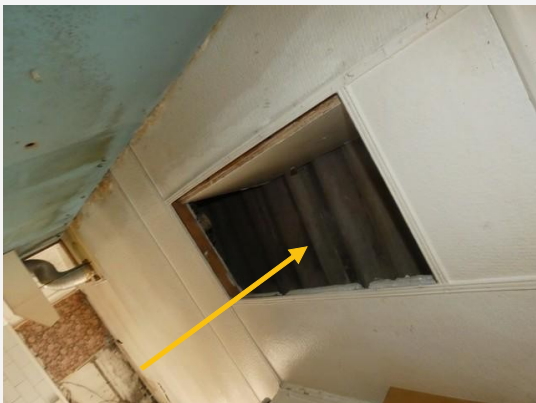
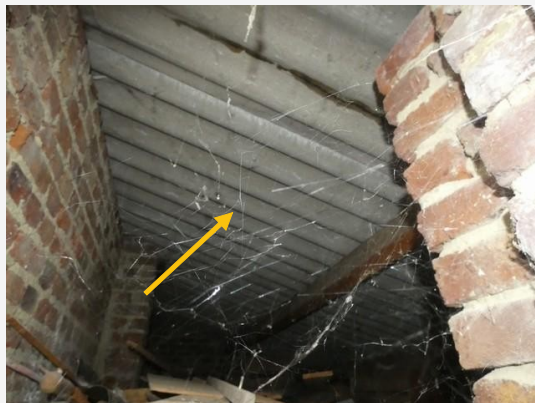
Fiche 8: Dak: Hellend dak - Dakbedekking onder huidige dakbedekking

Beschrijving	Dak: Hellend dak - Dakbedekking onder huidige dakbedekking
Omgeving	Binnen
Primaire drager	Schuin dak
Asbestmateriaal	Dak- en gevelbekleding - Golfplaat
Bindmiddel van asbestmateriaal	Cement
Gebondenheid op basis van bindmiddel	Hecht
Hoeveelheid (oppervlakte - aantal)	<ul style="list-style-type: none"> • 14,00 m² - 1 stuk • 18,00 m² - 1 stuk
Totale oppervlakte	32,00 m ²
Eenvoudig bereikbaar	<p>Nee</p> <ul style="list-style-type: none"> • Het asbestmateriaal is bedekt (uitgezonderd laag verf, coating, behang, kunststof, textiel) en het wegnemen van het bedekkende materiaal kan niet zonder het bedekkende materiaal te beschadigen.
Bevestigingswijze	<ul style="list-style-type: none"> • Onbekend
Identificatiemethode	<p>De asbestdeskundige beoordeelt het materiaal als asbestverdacht en dus asbesthoudend, en dit zonder monstername.</p> <p>Motivatie: De opdrachtgever weigert om het materiaal te laten bemonsteren.</p>

Destructieve handeling voor identificatie	Nee
Opmerking	Het asbestcementen golfplaten dak bevindt zich onder de metalen platen van het schuin dak.

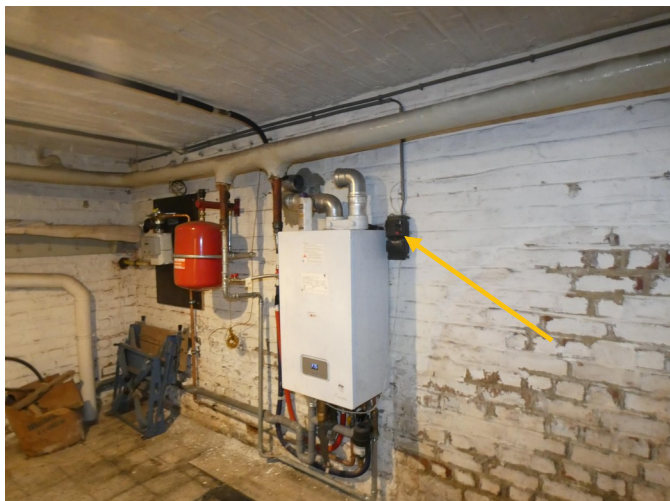
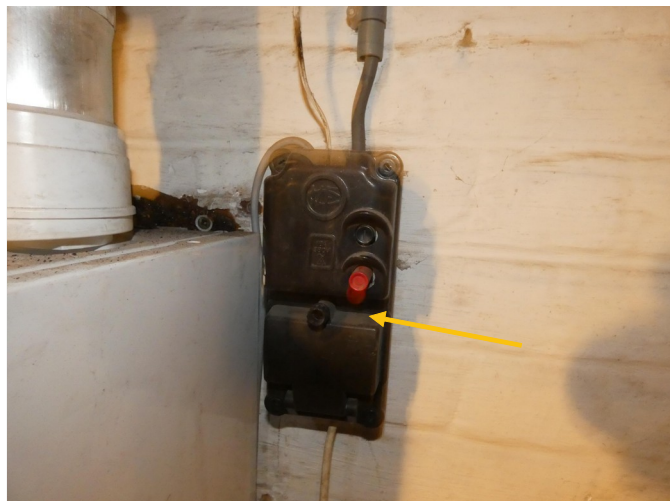
Beschrijving	Kelder: Elektronisch schakelmateriaal - Behuizing - Bakeliet
Omgeving	Binnen
Primaire drager	Binnenwand
Asbestmateriaal	Plaat, paneel, tablet - Type Bakeliet
Bindmiddel van asbestmateriaal	Kunststof of -hars
Gebondenheid op basis van bindmiddel	Hecht
Hoeveelheid (oppervlakte - dikte - aantal)	• 0,20 m ² - 1,00 cm - 1 stuk
Totaal volume	0,002 m ³
Eenvoudig bereikbaar	Ja
Bevestigingswijze	• Geschroefd
Identificatiemethode	De asbestdeskundige beoordeelt het materiaal als asbestverdacht en dus asbesthoudend, en dit zonder monstername. Motivatie: De monstername brengt andere schade aan dan schade die inherent is aan de monstername.
Destructieve handeling voor identificatie	Nee
Opmerking	Asbest werd soms gebruikt als vulstof in kunststofharsproducten (type: Bakeliet). Binnen het kader van visuele inspectie was monstername van de behuizing van de nog in werking zijnde en onder spanning staande elektrische installaties en schakelmateriaal niet mogelijk.

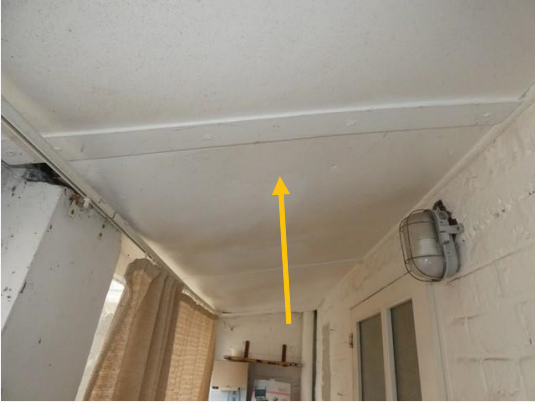
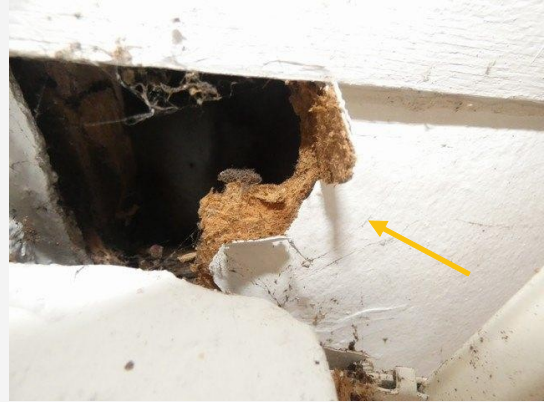
Fiche 13: GLV: Plafond - Afwerkingslaag - Houten beplating/ glas

Basis voor advies	De asbestdeskundige beoordeelt het materiaal als niet-asbestverdacht.
-------------------	---
