Asbestinventarisatetest

Windberg 280, 1780 Wemmel

Attestnummer : 20250729-000026.000

Uitgegeven op : 29.07.2025

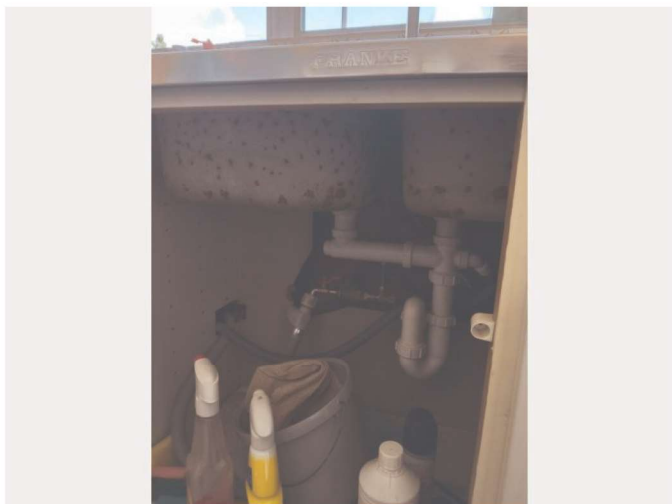
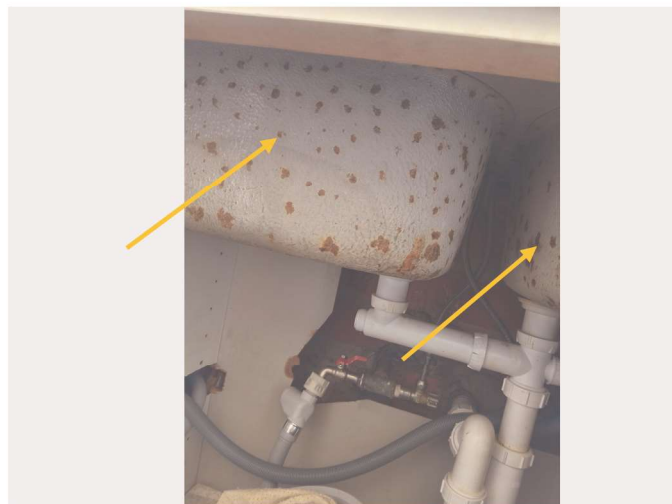
Het asbestmateriaal valt onder de mijlpaal van 2040.

Dringend verwijderen

Eindbeoordeling materiaalrisico	Hoog materiaalrisico en/of hoge kans op vezelvrijgave
---------------------------------	---

Gebondenheid	Categorie 1: hechtgebonden in oorsprong
Asbestsoort (vezeltype)	Amfibool aanwezig, uitgezonderd crocidoliet
Asbestconcentratie	Laag (< 50%)
Afschermingsgraad van het gehele materiaal	Geheel of deels (ook) vrij aan de binnenlucht
Toestand van het materiaal	Zwaar beschadigd, zwaar verweerd

Beschrijving	Verf gootsteen keuken
Omgeving	Binnen
Primaire drager	HVAC infrastructuur en uitrusting
Asbestmateriaal	In-situ afwerkingslagen - Verf, coating
Bindmiddel van asbestmateriaal	Kunststof of -hars
Gebondenheid op basis van bindmiddel	Hecht
Hoeveelheid (oppervlakte - aantal)	<ul style="list-style-type: none">• 1,00 m² - 1 stuk
Totale oppervlakte	1,00 m ²
Eenvoudig bereikbaar	Ja
Bevestigingswijze	<ul style="list-style-type: none">• Los (al dan niet bedekt)• Geklemd• Verlijmd, ingegoten, versmeerd
Identificatiemethode	Vaststelling zonder monstername Motivatie: Op vraag van de eigenaar-opdrachtgever werd geen monstername uitgevoerd
Destructieve handeling voor identificatie	Nee

- Verwijder dit asbestmateriaal zo snel mogelijk. Volg de toestand goed op.
- Voer bijkomende staalname(s) uit.

- Eenvoudige handelingen: mag via doe-het-zelf of door werknemer(s) met opleidingsattest eenvoudige handelingen
Je mag deze toepassing zelf verwijderen en naar het containerpark doen. Hou steeds de veiligheidsvoorschriften voor het verwijderen van asbest in acht ! Mondmasker met P3 filter, handschoenen en beschermende kledij,...

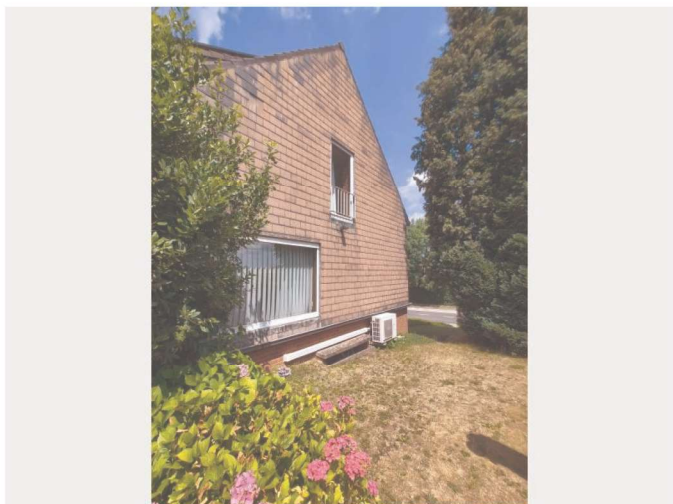
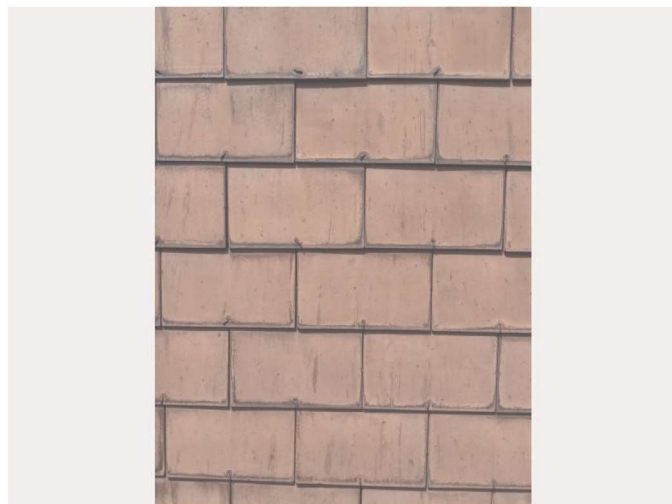
Het asbestmateriaal valt onder de mijlpaal van 2034.

Verwijderen

Eindbeoordeling materiaalrisico	Laag materiaalrisico en/of verlaagde kans op vezelvrijgave
---------------------------------	--

Gebondenheid	Categorie 1: hechtgebonden in oorsprong
Asbestsoort (vezeltype)	Crocidoliet aanwezig
Asbestconcentratie	Laag (< 50%)
Afschermingsgraad van het gehele materiaal	Geheel of deels vrij aan de buitenlucht
Toestand van het materiaal	Licht beschadigd, licht verweerd. Intact calciumsilicaatmateriaal of categorie III 'gebondenheid'

Beschrijving	Leien zijgevel
Omgeving	Buiten
Primaire drager	Wand buitenschil
Asbestmateriaal	Dak- en gevelbekleding - Lei, shingle
Bindmiddel van asbestmateriaal	Cement
Gebondenheid op basis van bindmiddel	Hecht
Hoeveelheid (oppervlakte - aantal)	<ul style="list-style-type: none">• 44,00 m² - 1 stuk
Totale oppervlakte	44,00 m ²
Eenvoudig bereikbaar	Nee <ul style="list-style-type: none">• Verwijdering tast de bouwkundige integriteit aan.
Bevestigingswijze	<ul style="list-style-type: none">• Geschroefd• Genageld, geniet
Identificatiemethode	Vaststelling zonder monstername
Destructieve handeling voor identificatie	Nee
Opmerking	Oppervlakte is een schatting

- Zorg voor een veilig beheer. Vermijd het beschadigen van het asbestmateriaal. Controleer de toestand jaarlijks op wijzigingen.
- Zorg voor een veilig beheer en verwijder dit asbestmateriaal wanneer het bij werken eenvoudig bereikbaar wordt. Controleer de toestand jaarlijks op wijzigingen.
- Voer bijkomende staalname(s) uit.

- Eenvoudige handelingen: mag via doe-het-zelf of door werknemer(s) met opleidingsattest eenvoudige handelingen
Je mag deze toepassing zelf verwijderen en naar het containerpark doen. Gezien de omluchtingheid van dit werk raad ik aan om dit door een professional te laten uitvoeren. Je mag de leien niet breken, anders kunnen er asbestvezels vrijkomen. Hou steeds de veiligheidsvoorschriften voor het verwijderen van asbest in acht !

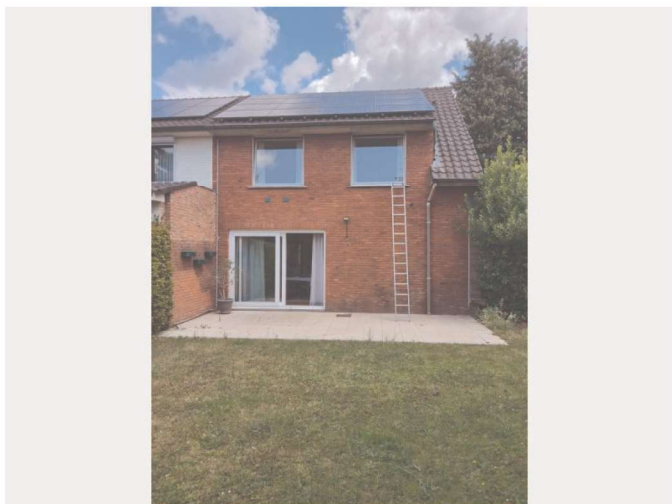
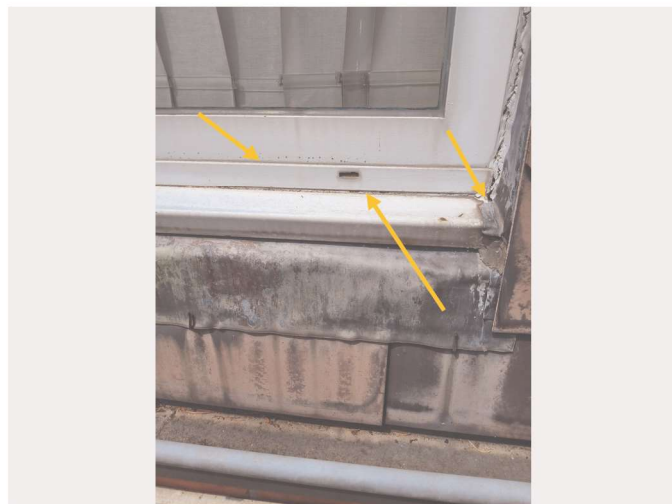
Het asbestmateriaal valt onder de mijlpaal van 2040.

Zorgvuldig beheren

Eindbeoordeling materiaalrisico	Laag materiaalrisico en/of verlaagde kans op vezelvrijgave
---------------------------------	--

Gebondenheid	Categorie 1: hechtgebonden in oorsprong
Asbestsoort (vezeltype)	Amfibool aanwezig, uitgezonderd crocidoliet
Asbestconcentratie	Laag (< 50%)
Afschermingsgraad van het gehele materiaal	Geheel of deels vrij aan de buitenlucht
Toestand van het materiaal	Licht beschadigd, licht verweerd. Intact calciumsilicaatmateriaal of categorie III 'gebondenheid'

Beschrijving	Mastiek ramen
Omgeving	Grenst aan binnen- en buitenlucht
Primaire drager	Wandopening verticaal (raam, deur, ...)
Asbestmateriaal	In-situ afwerkingslagen - Pasta, stopverf, voegsel, stopsel, vulsel, mastiek, kitten, ...
Bindmiddel van asbestmateriaal	Kitten, mastiek, pasta
Gebondenheid op basis van bindmiddel	Hecht
Hoeveelheid (gewicht - aantal)	<ul style="list-style-type: none">• 0,40 kg - 4 stuks
Totaal gewicht	1,60 kg
Eenvoudig bereikbaar	Ja
Bevestigingswijze	<ul style="list-style-type: none">• Verlijmd, ingegoten, versmeerd
Identificatiemethode	Vaststelling zonder monsternamen
Destructieve handeling voor identificatie	Nee

- Zorg voor een veilig beheer. Vermijd het beschadigen van het asbestmateriaal. Controleer de toestand jaarlijks op wijzigingen.
- Zorg voor een veilig beheer en verwijder dit asbestmateriaal wanneer het bij werken eenvoudig bereikbaar wordt. Controleer de toestand jaarlijks op wijzigingen.
- Voer bijkomende staalname(s) uit.

- Eenvoudige handelingen: mag via doe-het-zelf of door werknemer(s) met opleidingsattest eenvoudige handelingen
Je mag deze toepassing zelf verwijderen en naar het containerpark doen. Houd steeds de nodige veiligheidsvoorschriften in acht voor het verwijderen van asbest !

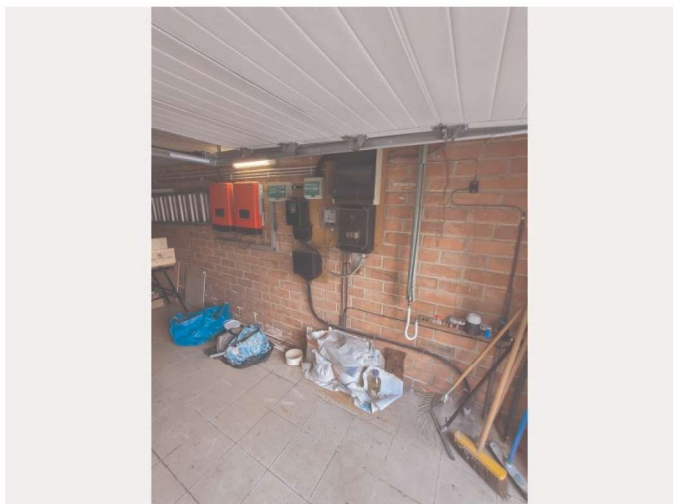
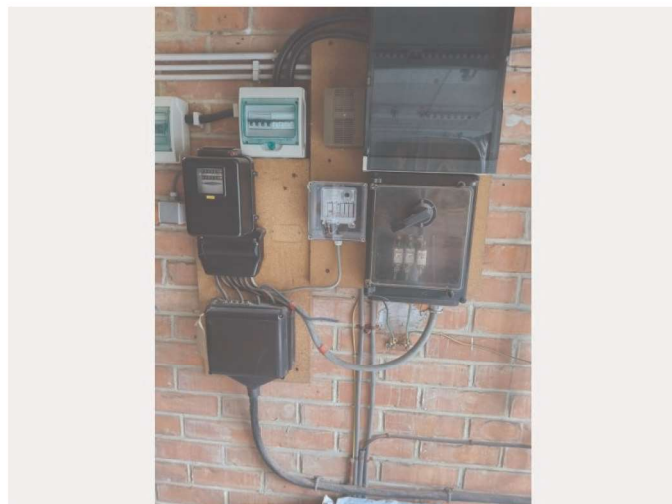
Het asbestmateriaal valt onder de mijlpaal van 2040.

Zorgvuldig beheren

Eindbeoordeling materiaalrisico	Laag materiaalrisico en/of verlaagde kans op vezelvrijgave
---------------------------------	--

Gebondenheid	Categorie 1: hechtgebonden in oorsprong
Asbestsoort (vezeltype)	Crocidoliet aanwezig
Asbestconcentratie	Laag (< 50%)
Afschermingsgraad van het gehele materiaal	Geheel of deels (ook) vrij aan de binnenlucht
Toestand van het materiaal	Onbeschadigd, niet verweerd

Beschrijving	Elektriciteitskast
Omgeving	Binnen
Primaire drager	Communicatie en elektrische infrastructuur en uitrusting
Asbestmateriaal	Plaat, paneel, tablet - Type Bakeliet
Bindmiddel van asbestmateriaal	Kunststof of -hars
Gebondenheid op basis van bindmiddel	Hecht
Hoeveelheid (oppervlakte - dikte - aantal)	<ul style="list-style-type: none">• 0,50 m² - 0,50 cm - 1 stuk
Totaal volume	0,003 m ³
Eenvoudig bereikbaar	Nee <ul style="list-style-type: none">• Verwijdering tast de bouwkundige integriteit aan.
Bevestigingswijze	<ul style="list-style-type: none">• Geschroefd
Identificatiemethode	Vaststelling zonder monsternamen
Destructieve handeling voor identificatie	Nee

- Zorg voor een veilig beheer. Vermijd het beschadigen van het asbestmateriaal. Controleer de toestand jaarlijks op wijzigingen.
- Zorg voor een veilig beheer en verwijder dit asbestmateriaal wanneer het bij werken eenvoudig bereikbaar wordt. Controleer de toestand jaarlijks op wijzigingen.

- Eenvoudige handelingen: mag via doe-het-zelf of door werknemer(s) met opleidingsattest eenvoudige handelingen
Vraag aan Fluvius om de teller te vervangen. Houd steeds de veiligheidsvoorschriften voor het verwijderen van asbest in acht ! Laat asbestverwijdering bij voorkeur over aan professionals.

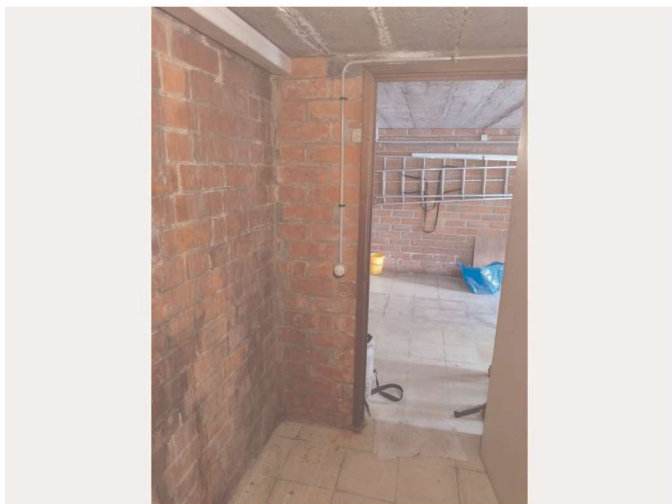
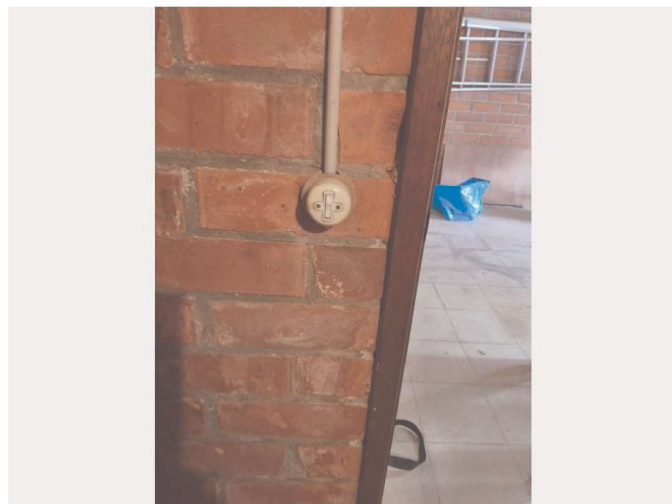
Het asbestmateriaal valt onder de mijlpaal van 2040.

Zorgvuldig beheren

Eindbeoordeling materiaalrisico	Laag materiaalrisico en/of verlaagde kans op vezelvrijgave
---------------------------------	--

Gebondenheid	Categorie 1: hechtgebonden in oorsprong
Asbestsoort (vezeltype)	Crocidoliet aanwezig
Asbestconcentratie	Laag (< 50%)
Afschermingsgraad van het gehele materiaal	Geheel of deels (ook) vrij aan de binnenlucht
Toestand van het materiaal	Onbeschadigd, niet verweerd

Beschrijving	Schakelaars en stopcontacten
Omgeving	Binnen
Primaire drager	Communicatie en elektrische infrastructuur en uitrusting
Asbestmateriaal	Plaat, paneel, tablet - Type Bakeliet
Bindmiddel van asbestmateriaal	Kunststof of -hars
Gebondenheid op basis van bindmiddel	Hecht
Hoeveelheid (oppervlakte - dikte - aantal)	<ul style="list-style-type: none">• 0,10 m² - 0,50 cm - 24 stuks
Totaal volume	0,012 m ³
Eenvoudig bereikbaar	Nee <ul style="list-style-type: none">• Verwijdering tast de bouwkundige integriteit aan.
Bevestigingswijze	<ul style="list-style-type: none">• Geschroefd
Identificatiemethode	Vaststelling zonder monstername
Destructieve handeling voor identificatie	Nee
Opmerking	Het kunnen er ook meer zijn, je kan ze makkelijk herkennen.

- Zorg voor een veilig beheer. Vermijd het beschadigen van het asbestmateriaal. Controleer de toestand jaarlijks op wijzigingen.
- Zorg voor een veilig beheer en verwijder dit asbestmateriaal wanneer het bij werken eenvoudig bereikbaar wordt. Controleer de toestand jaarlijks op wijzigingen.

- Eenvoudige handelingen: mag via doe-het-zelf of door werknemer(s) met opleidingsattest eenvoudige handelingen
Je mag deze toepassing zelf verwijderen en naar het containerpark doen. Laat bij voorkeur het verwijderen van asbest over aan professionals. Hou steeds de veiligheidsvoorschriften voor het verwijderen van asbest in acht.

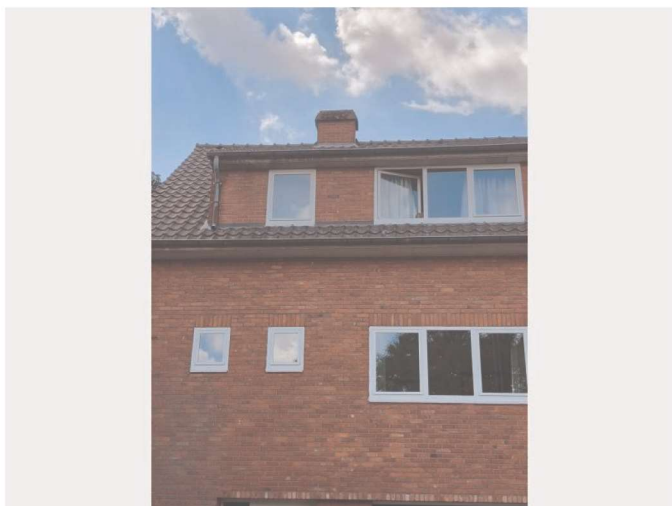
Tijdelijke beperking

Reden: Het onderzoek kan niet uitgevoerd worden binnen de bepalingen van de Welzijnswet

Uitleg van de asbestdeskundige: De te onderzoeken schouw bevindt zich op meer dan 3,5m hoogte en kan dus niet onderzocht worden volgens de codex welzijn op het werk.

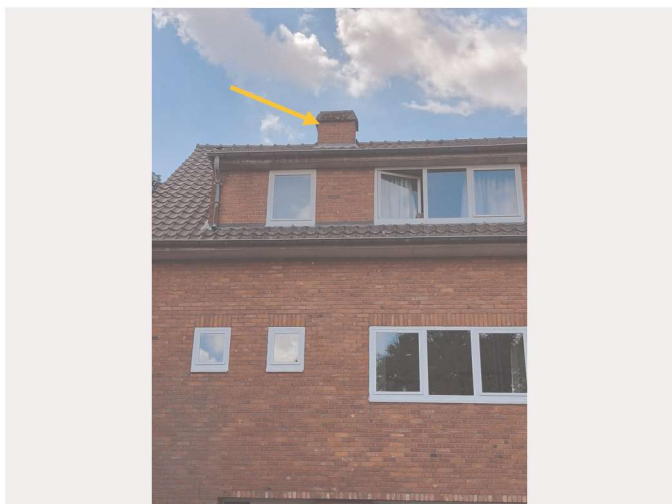
Let op er kan nog een asbesttoepassing zitten in de schouw. Dit valt niet te inspecteren vanop een veilige hoogte. Hou hier rekening mee bij werkzaamheden.

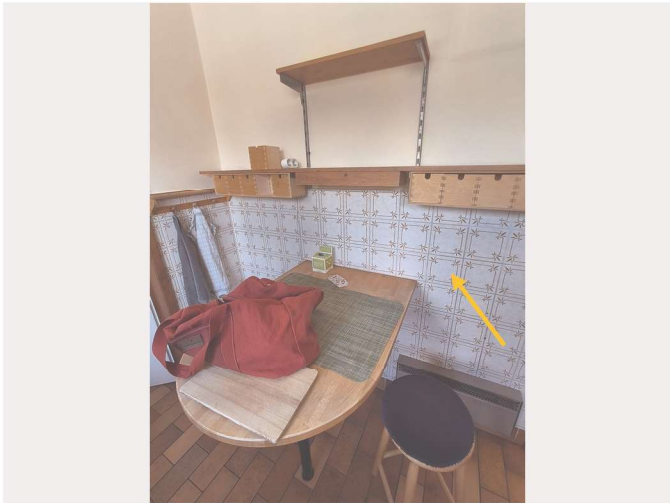
Let op, er kan asbest zitten in de lijm van de tegels. Om dit te kunnen onderzoeken dient er een destructief onderzoek te gebeuren. Hou hier rekening mee bij werkzaamheden

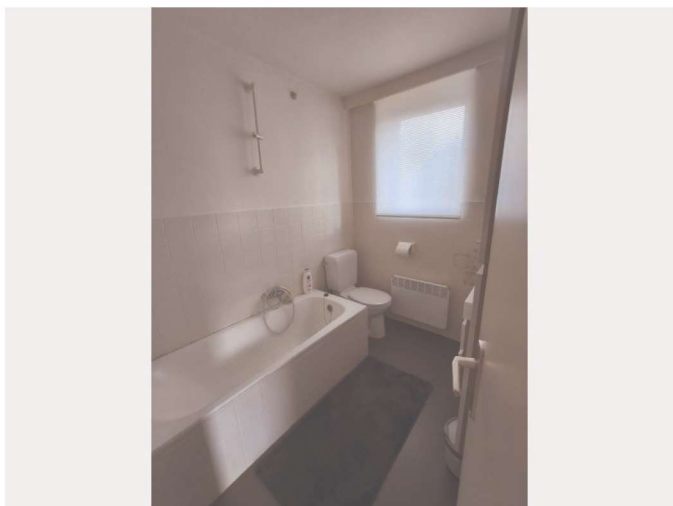
Het vloerzeil van de badkamer is niet asbestverdacht

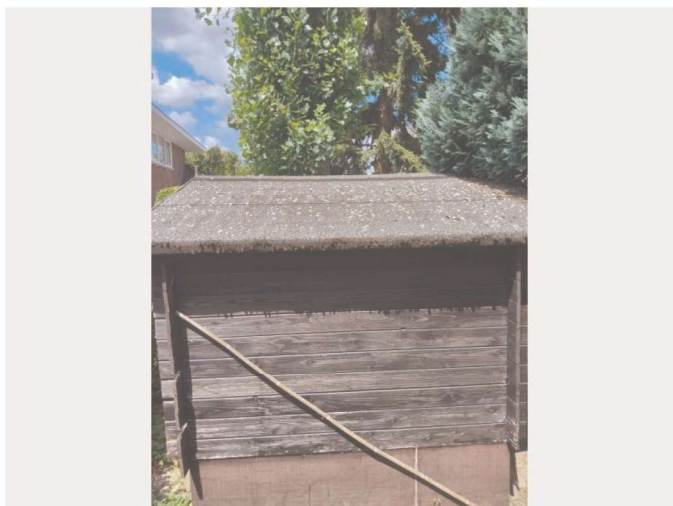
De roofing van het tuinhuis op het dak is net vernieuwd en is dus niet asbestverdacht

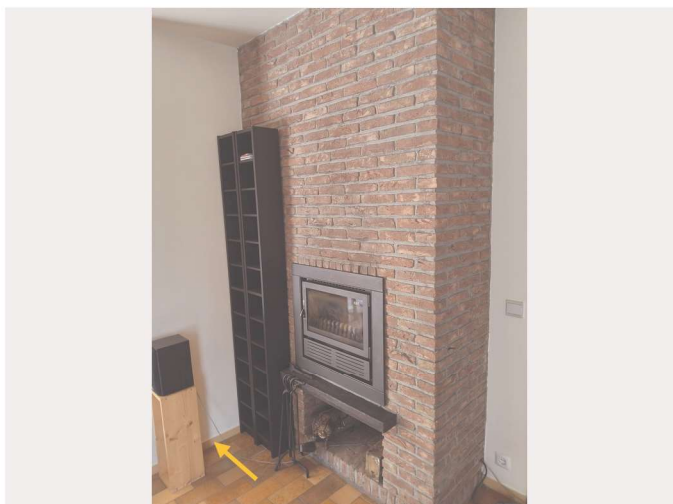
Let op, de lijm van de plinten kan asbest bevatten. Hiervoor is een destructief onderzoek nodig.

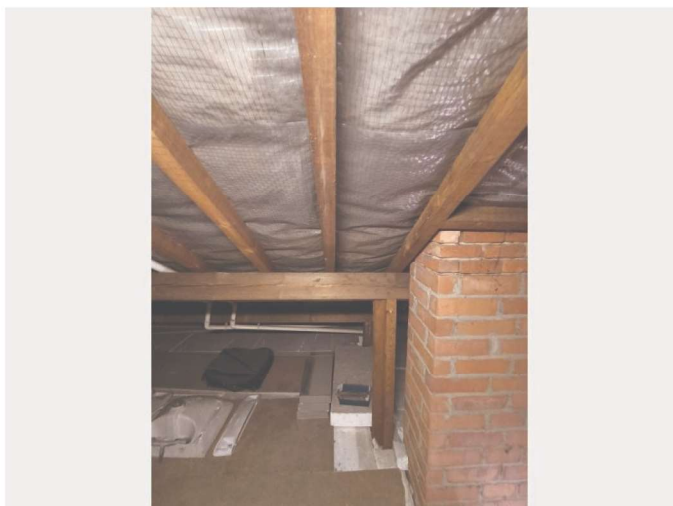
Het onderdak bestaat uit een kunststof zeil en dit is niet asbestverdacht

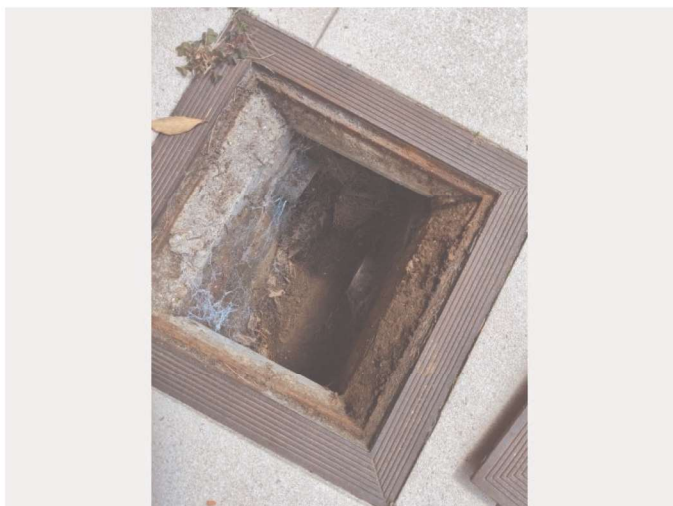
Door de klokput open te doen achteraan op het terras kan je zien dat de afvoeren van pvc zijn

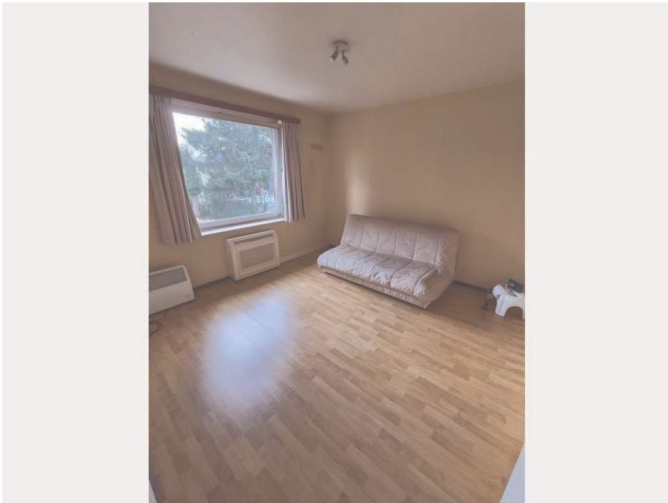
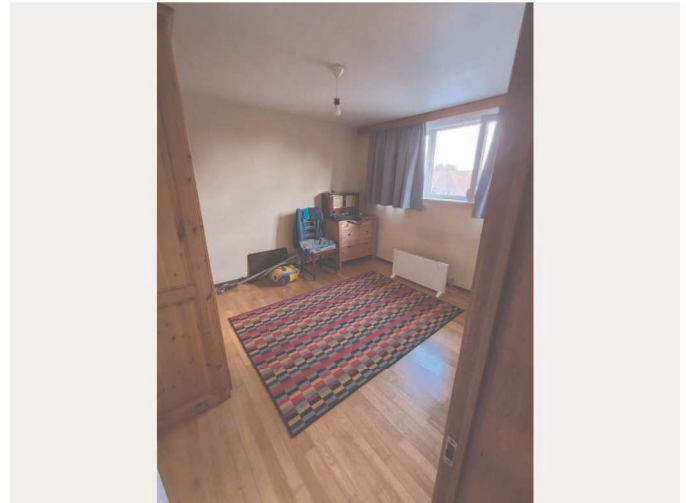
Geen asbest

#	Type	Referentie	Resultaat
16.1	Mengmonster	MM01	Geen asbest

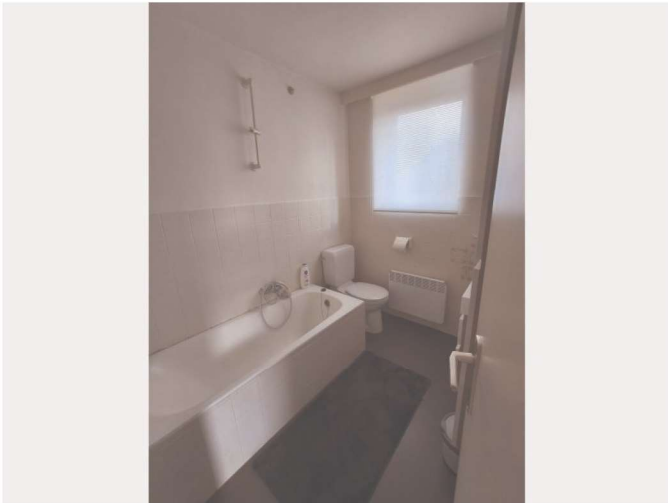
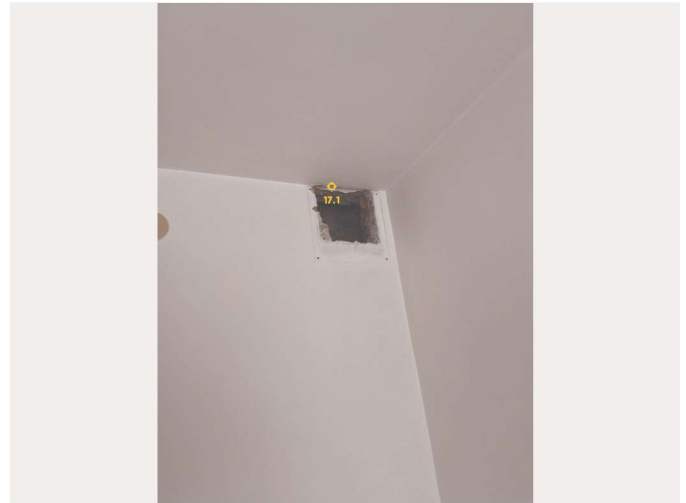
Geen asbest

#	Type	Referentie	Resultaat
17.1	Mengmonster	MMO2	Geen asbest
