Asbestinventarisatetest

Steenstraat 2A, 8851 Ardoorie

Attestnummer : 20240319-000507.000

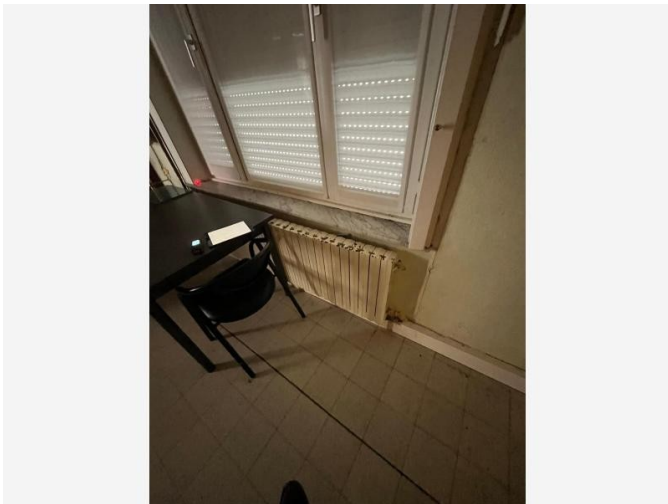
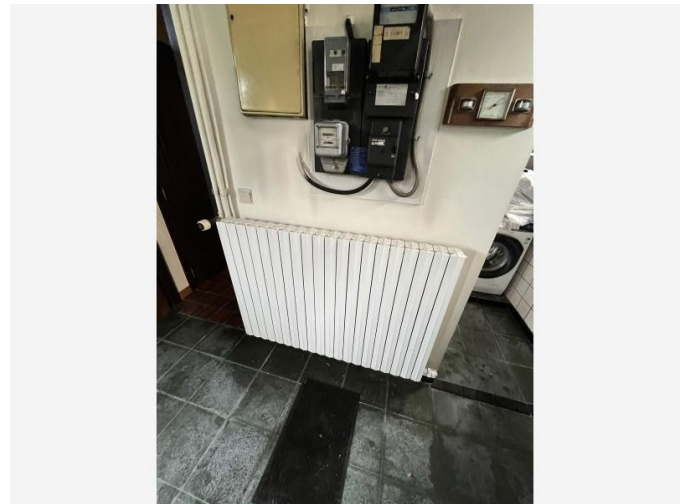
Eindbeoordeling materiaalrisico	Laag materiaalrisico en/of verlaagde kans op vezelvrijgave
---------------------------------	--

Gebondenheid	Categorie 2: niet-hechtgebonden met matrix
Asbestsoort (vezeltype)	Alleen chrysotiel
Asbestconcentratie	Hoog ($\geq 50\%$)
Afschermingsgraad van het gehele materiaal	Stootvaste afscherming of omkasting
Toestand van het materiaal	Matig beschadigd, matig verweerd

Beschrijving	Dichting radiatoren
Omgeving	Binnen
Primaire drager	Ruimteverwarming
Asbestmateriaal	Pakking, dichting
Bindmiddel van asbestmateriaal	Karton - papier - viltachtig
Gebondenheid op basis van bindmiddel	Niet-hechtgebonden
Hoeveelheid (gewicht - aantal)	<ul style="list-style-type: none">1,00 kg - 1 stuk
Totaal gewicht	1,00 kg
Eenvoudig bereikbaar	Ja
Bevestigingswijze	<ul style="list-style-type: none">Geklemd
Identificatiemethode	Vaststelling zonder monsternamen

Verwijderen

- Zorg voor een veilig beheer. Vermijd het beschadigen van het asbestmateriaal. Controleer de toestand jaarlijks op wijzigingen.
- Zorg voor een veilig beheer en verwijder dit asbestmateriaal wanneer het bij werken eenvoudig bereikbaar wordt. Controleer de toestand jaarlijks op wijzigingen.

- Eenvoudige handelingen: mag via doe-het-zelf of door werknemer(s) met opleidingsattest eenvoudige handelingen
Radiatoren op zijn geheel verwijderen.

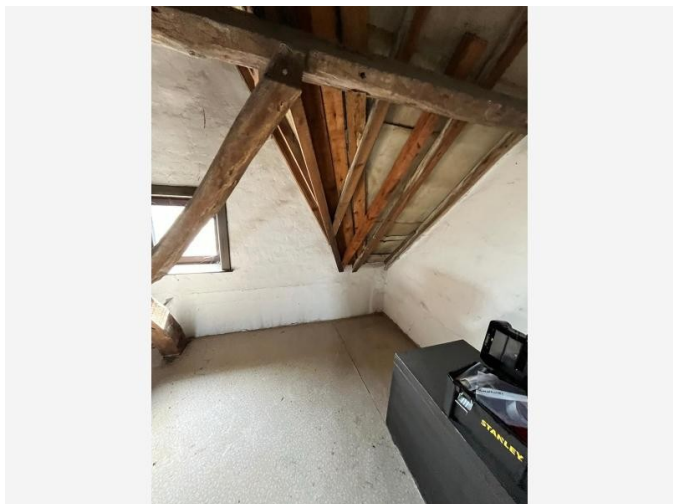
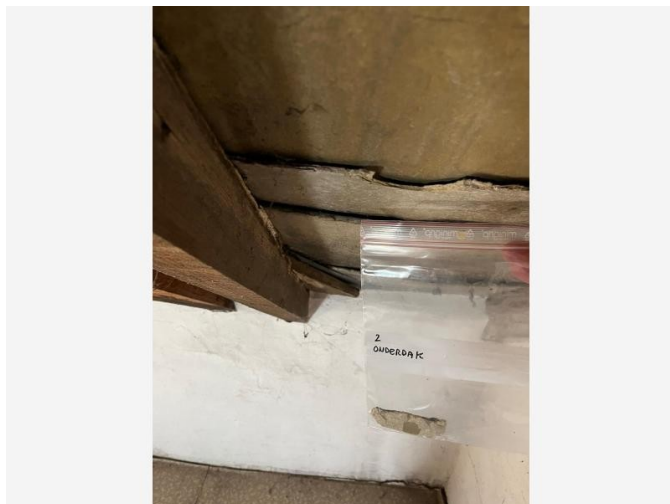
Eindbeoordeling materiaalrisico	Laag materiaalrisico en/of verlaagde kans op vezelvrijgave
---------------------------------	--

Gebondenheid	Categorie 1: hechtgebonden in oorsprong
Asbestsoort (vezeltype)	Alleen chrysotiel
Asbestconcentratie	Laag (< 50%)
Afschermingsgraad van het gehele materiaal	Geheel of deels (ook) vrij aan de binnenlucht
Toestand van het materiaal	Licht beschadigd, licht verweerd. Intact materiaal type Pical – asbestboard of categorie III 'gebondenheid'

Beschrijving	Onderdak
Omgeving	Grenst aan binnen- en buitenlucht
Primaire drager	Schuin dak
Asbestmateriaal	Plaat, paneel, tablet - Type Menuiserite
Bindmiddel van asbestmateriaal	Cement

Zorgvuldig beheren

- Zorg voor een veilig beheer. Vermijd het beschadigen van het asbestmateriaal. Controleer de toestand jaarlijks op wijzigingen.
- Zorg voor een veilig beheer en verwijder dit asbestmateriaal wanneer het bij werken eenvoudig bereikbaar wordt. Controleer de toestand jaarlijks op wijzigingen.
- Hemelwater dat afspoelt van asbestcement daken of gevels kan asbestdeeltjes bevatten. Gebruik het enkel voor gesloten circuits (bv. spoelen toiletten). Reinig na het vervangen van het dak of de gevel de dakgoten en regenwaterput of -ton om asbesthoudend sediment of slib te verwijderen

- Eenvoudige handelingen: mag via doe-het-zelf of door werknemer(s) met opleidingsattest eenvoudige handelingen
Indien te verwijderen zonder het beschadigen van de platen. Indien niet mogelijk zonder te breken, laten verwijderen door erkend asbestverwijderaar.

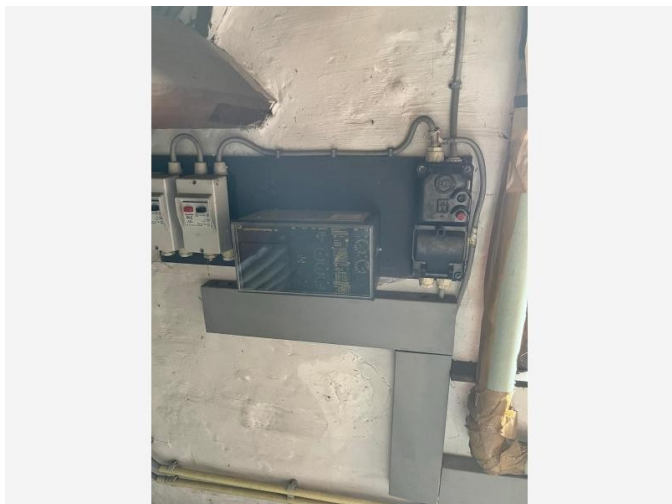
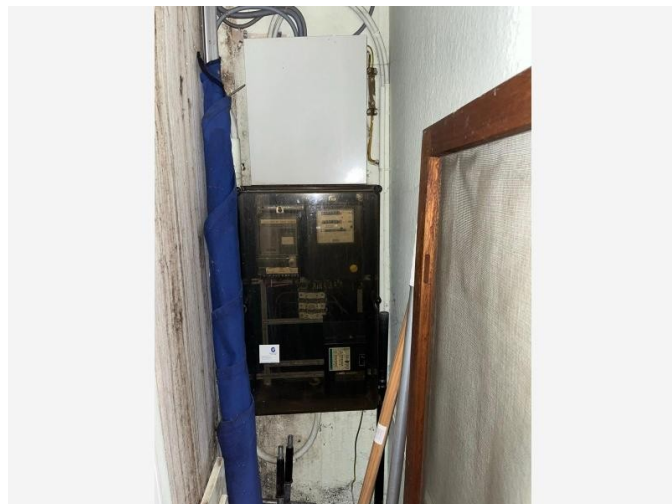
Eindbeoordeling materiaalrisico	Laag materiaalrisico en/of verlaagde kans op vezelvrijgave
---------------------------------	--

Gebondenheid	Categorie 1: hechtgebonden in oorsprong
Asbestsoort (vezeltype)	Crocidoliet aanwezig
Asbestconcentratie	Laag (< 50%)
Afschermingsgraad van het gehele materiaal	Geheel of deels (ook) vrij aan de binnenlucht
Toestand van het materiaal	Onbeschadigd, niet verweerd

Beschrijving	Elektriciteitskast, schakelaars, lamphouders
Omgeving	Binnen
Primaire drager	Communicatie en elektrische infrastructuur en uitrusting
Asbestmateriaal	Plaat, paneel, tablet - Type Bakeliet
Bindmiddel van asbestmateriaal	Kunststof of -hars
Gebondenheid op basis van bindmiddel	Hecht
Hoeveelheid (oppervlakte - dikte - aantal)	• 0,50 m ² - 2,00 cm - 1 stuk
Totaal volume	0,01 m ³
Eenvoudig bereikbaar	Ja
Bevestigingswijze	• Geschroefd

Zorgvuldig beheren

- Zorg voor een veilig beheer. Vermijd het beschadigen van het asbestmateriaal. Controleer de toestand jaarlijks op wijzigingen.
- Zorg voor een veilig beheer en verwijder dit asbestmateriaal wanneer het bij werken eenvoudig bereikbaar wordt. Controleer de toestand jaarlijks op wijzigingen.

- Eenvoudige handelingen: mag via doe-het-zelf of door werknemer(s) met opleidingsattest eenvoudige handelingen
Te verwijderen door nutsmaatschappij en door elektriciens.

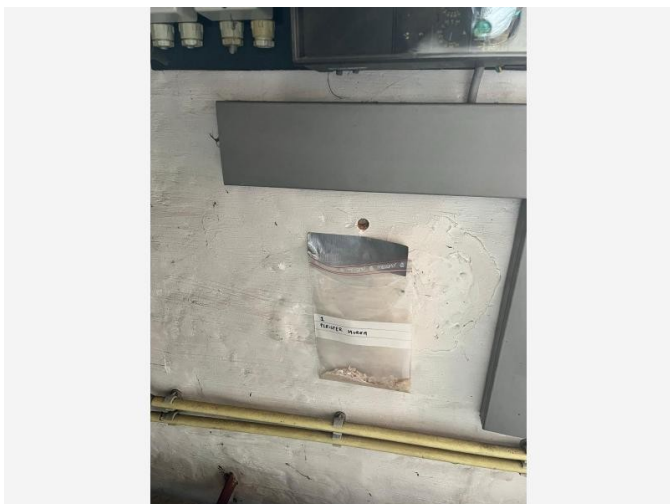
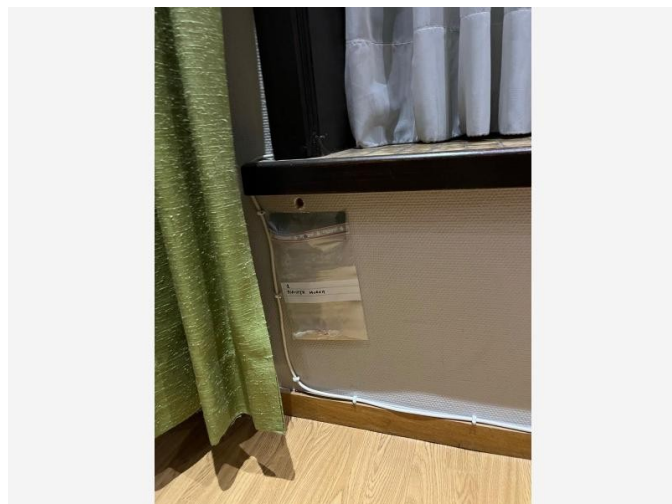
Geen asbest

#	Type	Referentie	Resultaat
6.1	Mengmonster	1	Geen asbest

Beschrijving	Pleisterwerk muren
Omgeving	Binnen
Primaire drager	Binnenwand

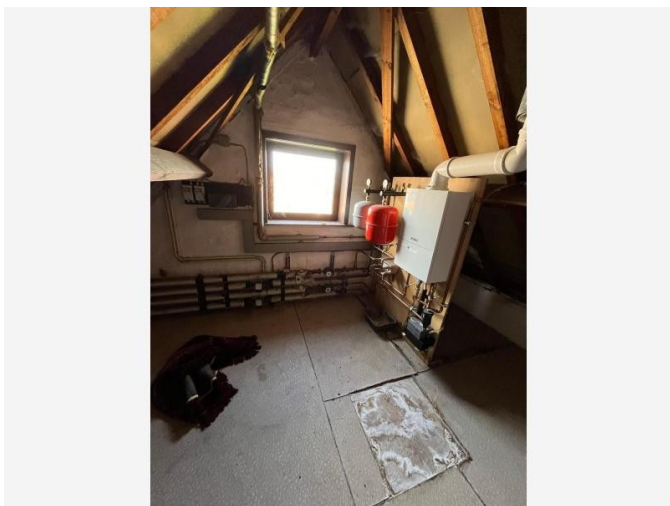
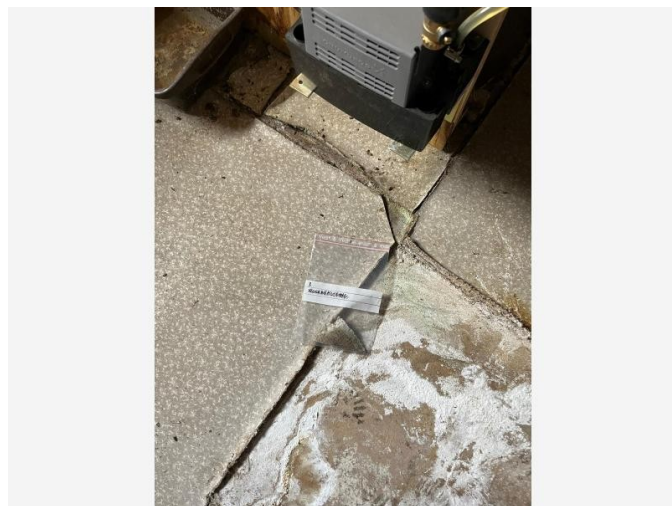
Geen asbest

#	Type	Referentie	Resultaat
7.1	Puntmonster	3	Geen asbest

Beschrijving	Vloerbekleding zolder
Omgeving	Binnen
Primaire drager	Vloer
Bindmiddel van materiaal	Kunststof of -hars

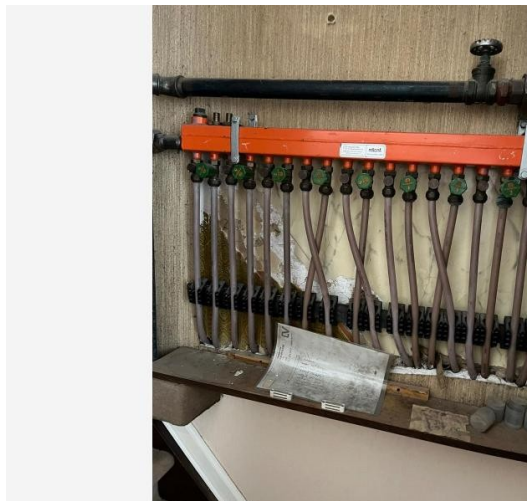
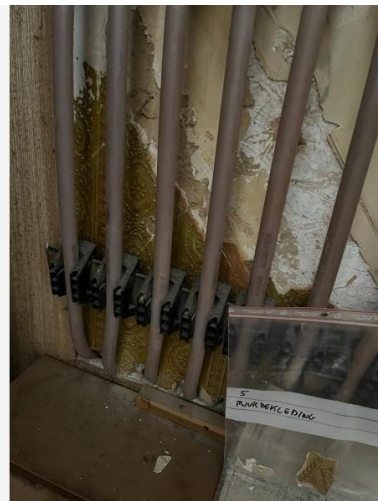
Fiche 8: Oude muurbekleding achtergebleven in kast vloerverwarming

Geen asbest

#	Type	Referentie	Resultaat
8.1	Puntmonster	5	Geen asbest

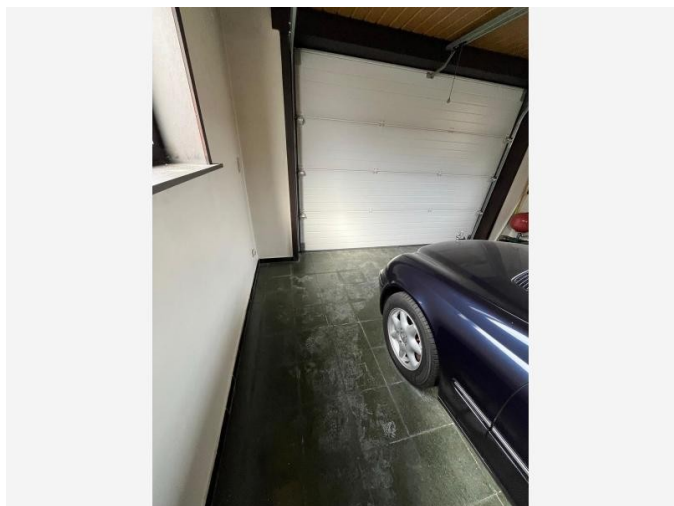
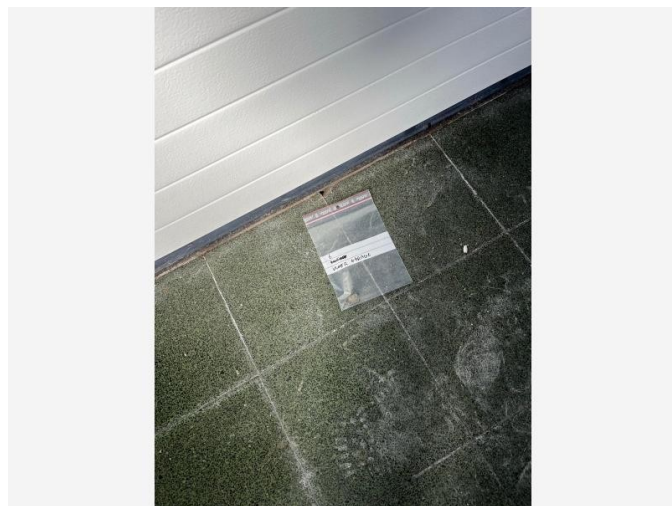
Fiche 9: Vloer garage

Geen asbest

#	Type	Referentie	Resultaat
9.1	Puntmonster	6	Geen asbest

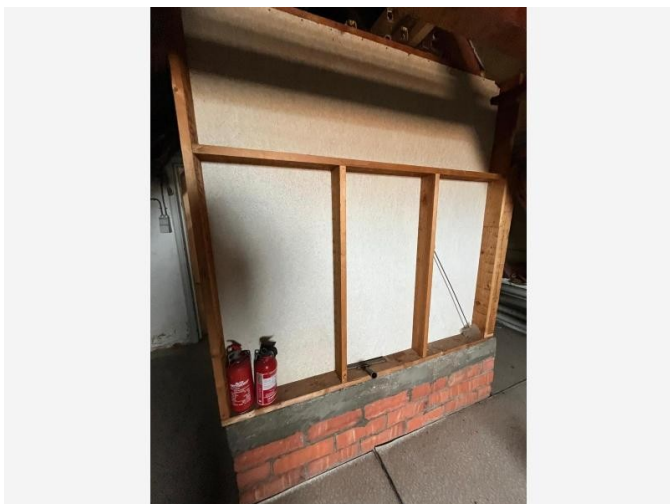
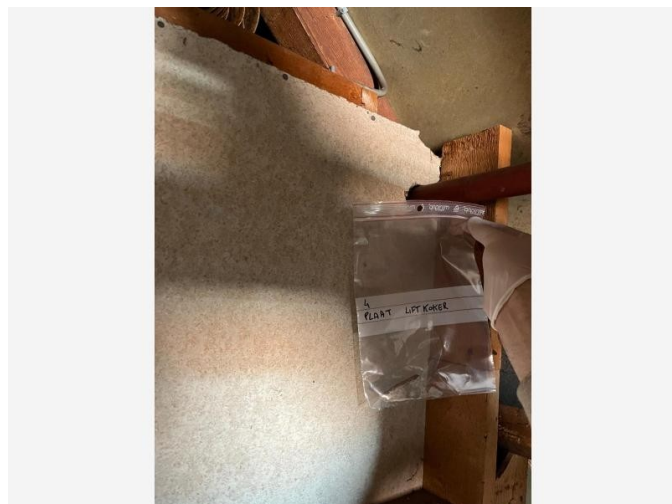
Geen asbest

#	Type	Referentie	Resultaat
10.1	Puntmonster	4	Geen asbest

Beschrijving	Bekleding machinekamer lift zolder
Omgeving	Binnen
Primaire drager	Lift
Bindmiddel van materiaal	Calciumsilicaat (brandwerend - Pical)
