Asbestinventarisatetest

Hille 58, 8750 Wingene

Attestnummer : 20240604-000469.000

Uitgegeven op : 04.06.2024

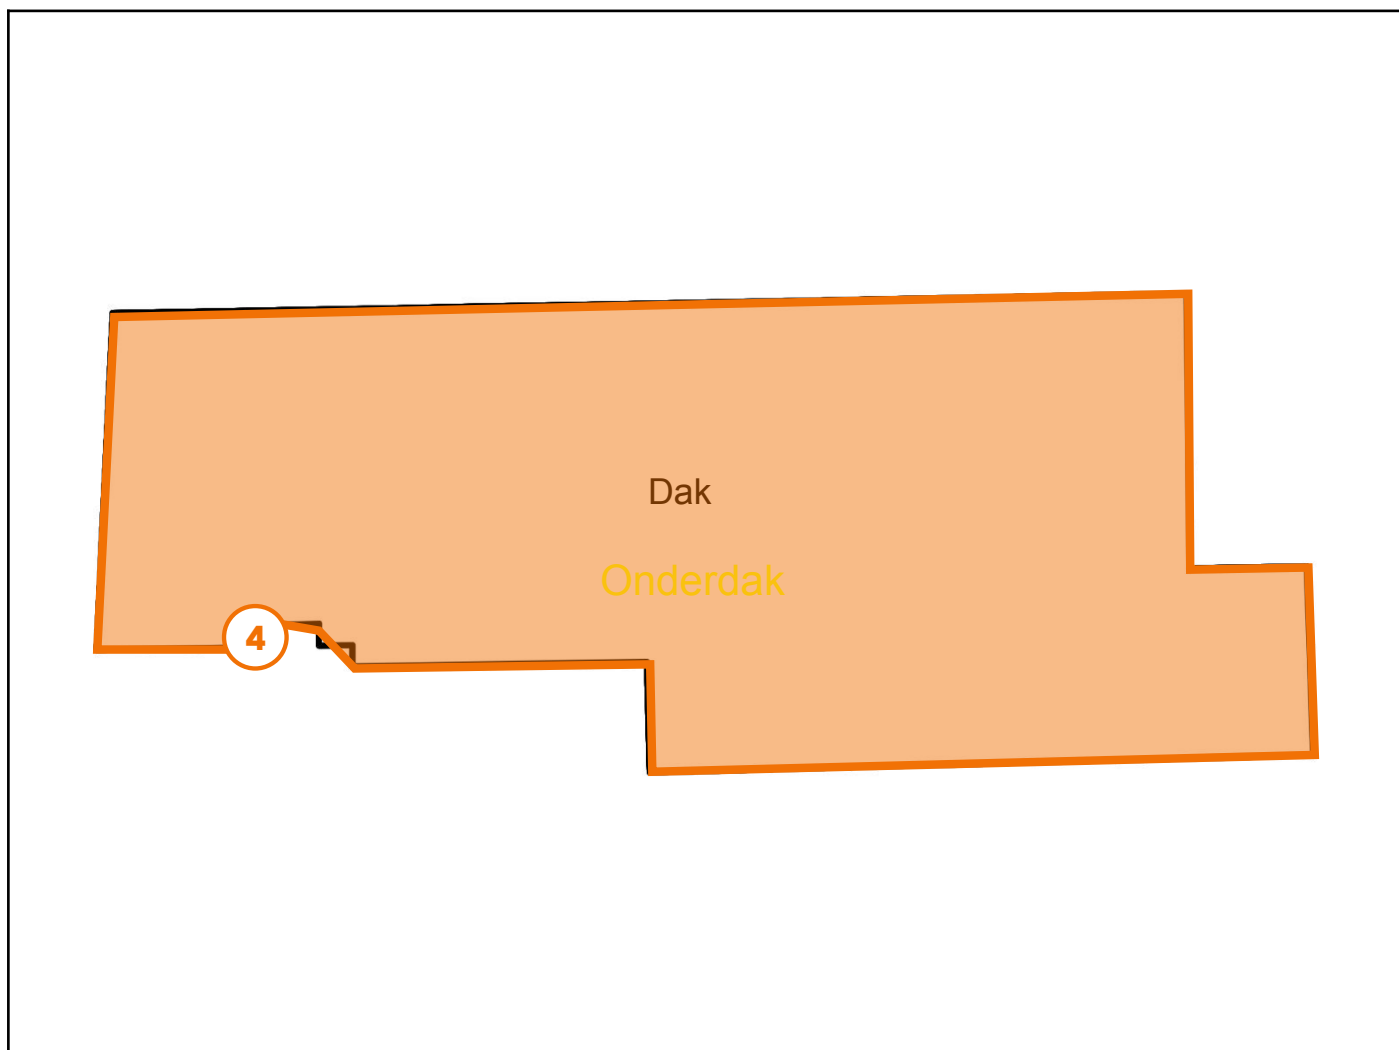
Plan 1.5: Dak : onderdak

Beschrijving	Type	Actie
4. Onderdak	Asbestmateriaal	Verwijderen

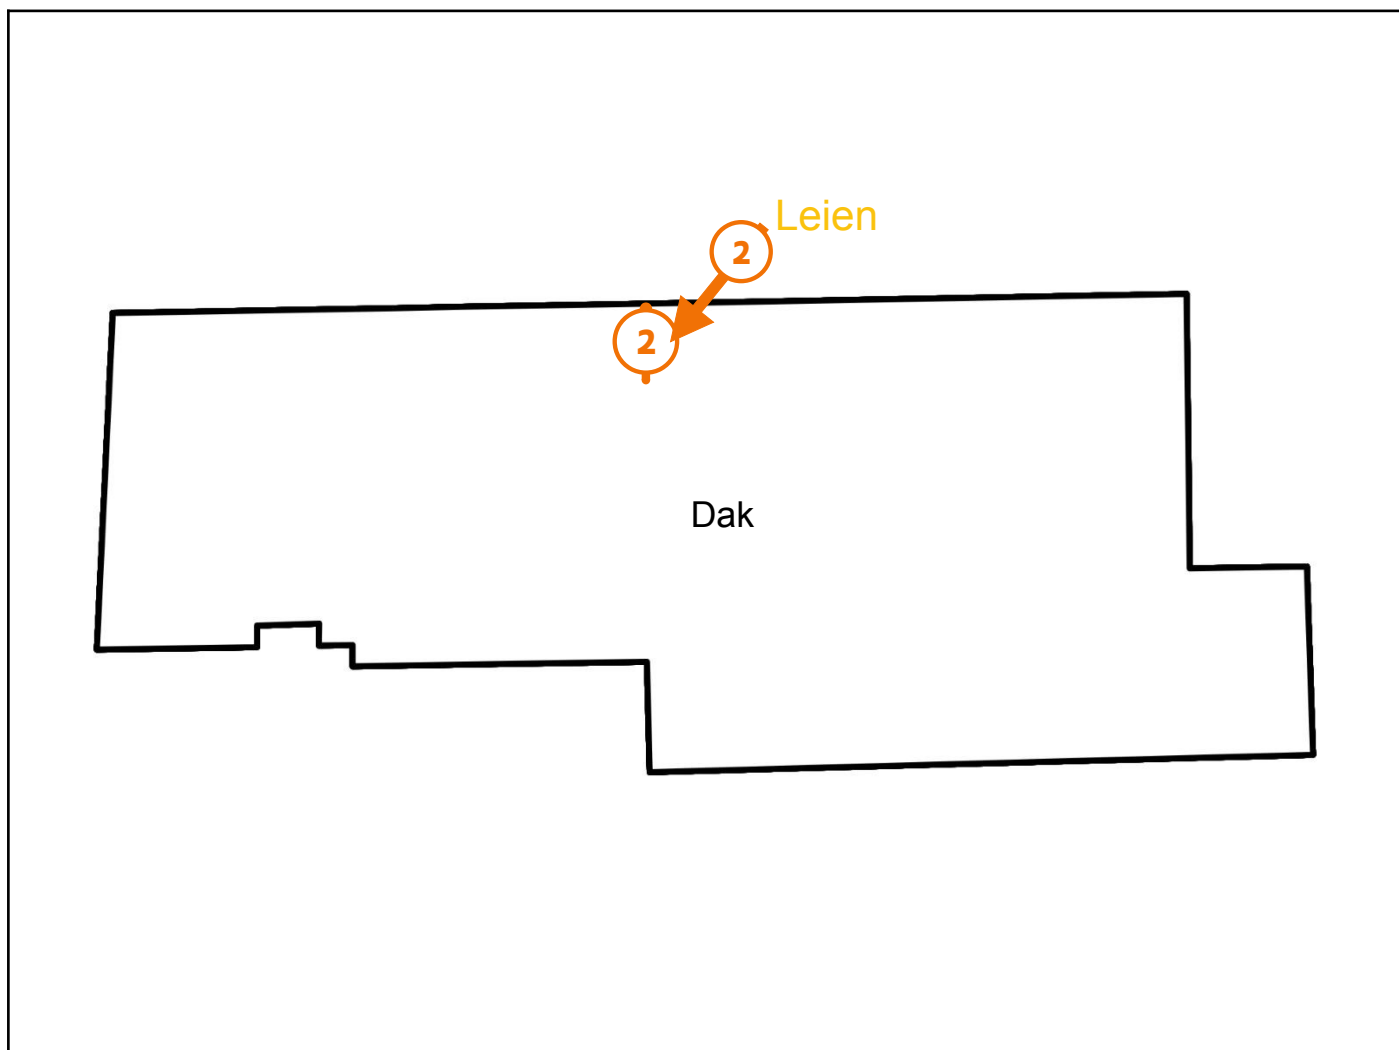
Plan 1.6: Dak : Leien zijgevel

Beschrijving	Type	Actie
2. Leien	Asbestmateriaal	Verwijderen

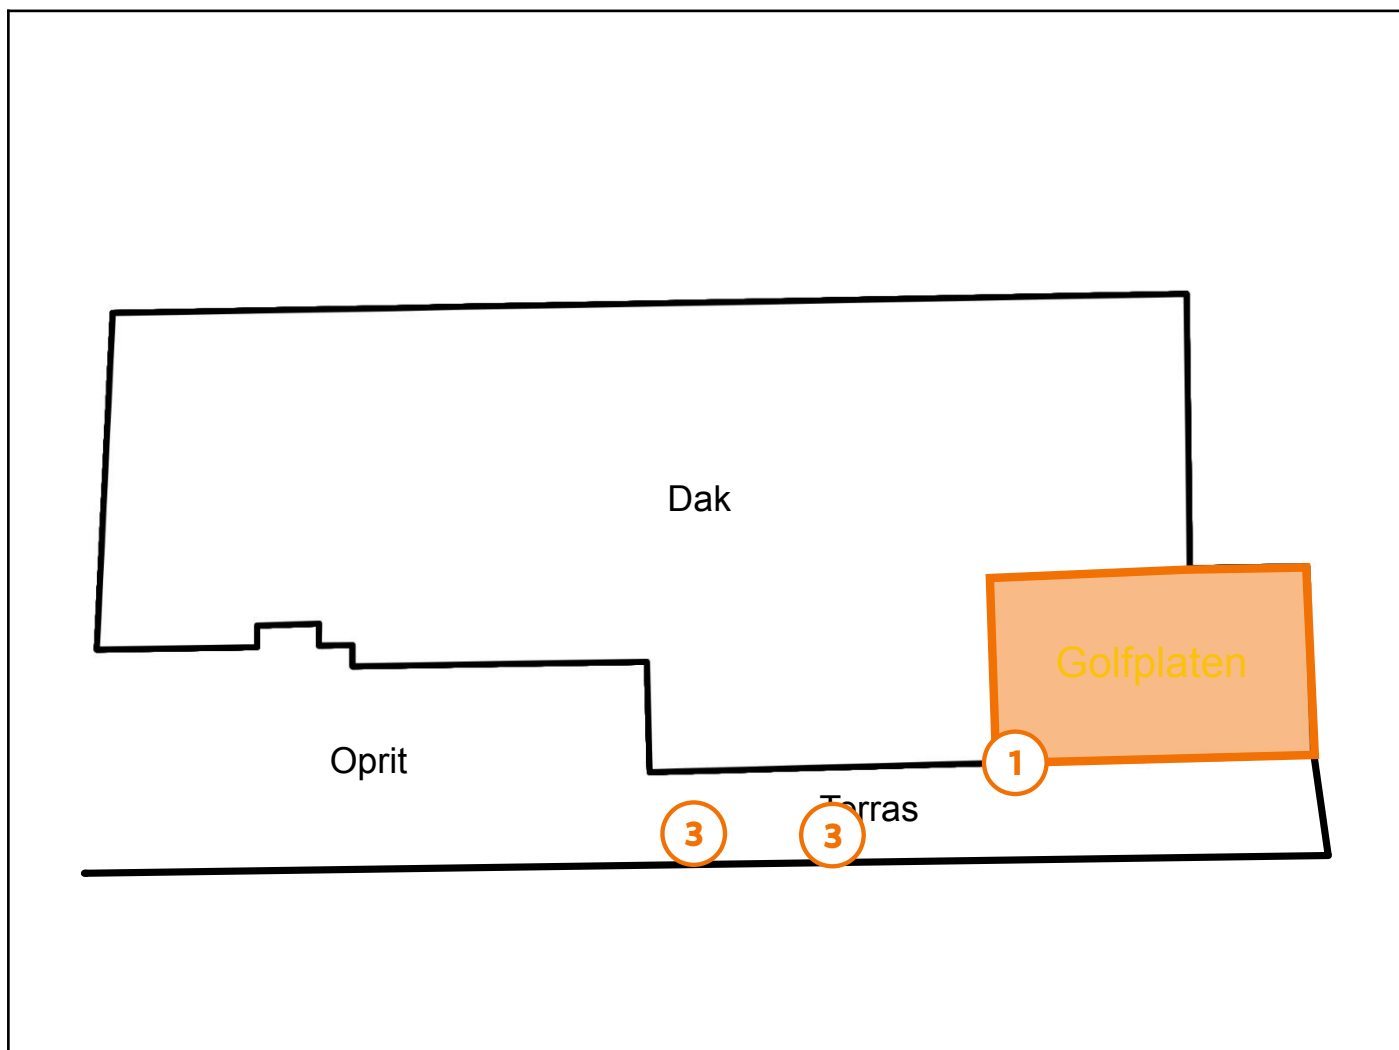
Plan 1.7: Dak : Golfplaten

Beschrijving	Type	Actie
1. Golfplaten	Asbestmateriaal	Verwijderen
3. Doorvoer buiten	Asbestmateriaal	Verwijderen

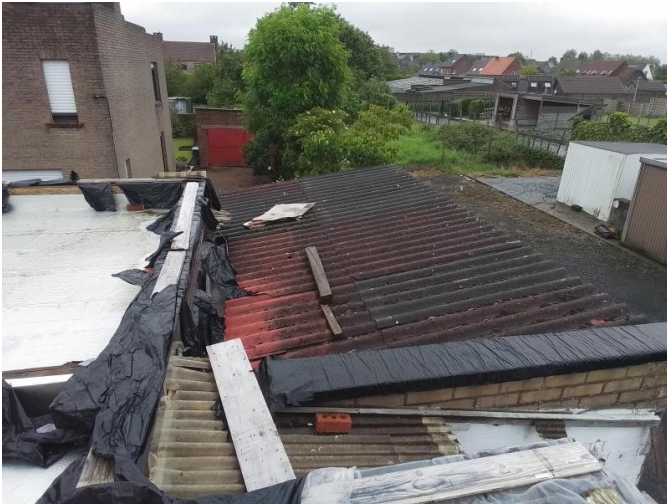
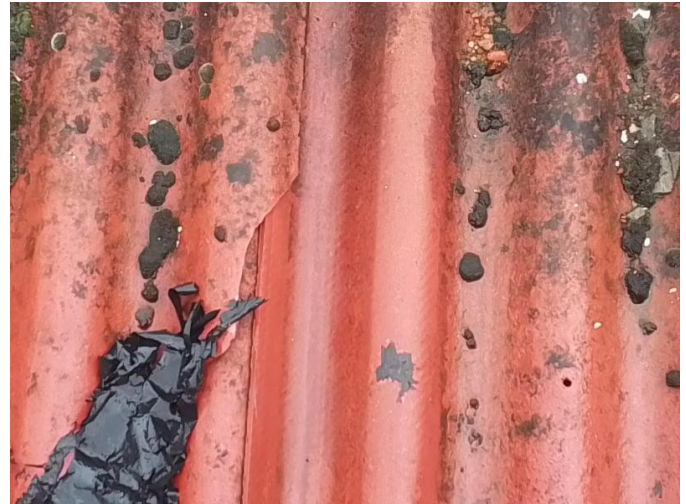
Eindbeoordeling materiaalrisico	Verhoogd materiaalrisico en/of verhoogde kans op vezelvrijgave
---------------------------------	--

Gebondenheid	Categorie 1: hechtgebonden in oorsprong
Asbestsoort (vezeltype)	Crocidoliet aanwezig
Asbestconcentratie	Laag (< 50%)
Afschermingsgraad van het gehele materiaal	Geheel of deels vrij aan de buitenlucht
Toestand van het materiaal	Matig beschadigd, matig verweerd

Beschrijving	Golfplaten
Omgeving	Buiten
Primaire drager	Schuin dak
Asbestmateriaal	Dak- en gevelbekleding - Golfplaat
Bindmiddel van asbestmateriaal	Cement
Gebondenheid op basis van bindmiddel	Hecht
Hoeveelheid (oppervlakte - aantal)	<ul style="list-style-type: none">• 20,00 m² - 1 stuk
Totale oppervlakte	20,00 m ²
Eenvoudig bereikbaar	Ja
Bevestigingswijze	<ul style="list-style-type: none">• Geschroefd
Identificatiemethode	Vaststelling zonder monsternamen

- Verwijder dit asbestmateriaal zo snel mogelijk. Volg de toestand goed op.

- Eenvoudige handelingen: mag via doe-het-zelf of door werknemer(s) met opleidingsattest eenvoudige handelingen
Eenvoudige handeling. Het materiaal dient in zijn geheel te worden verwijderd zonder deze te beschadigen.

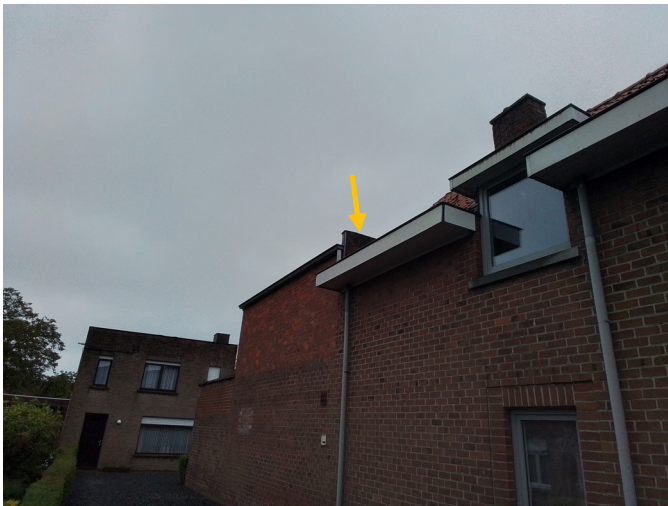
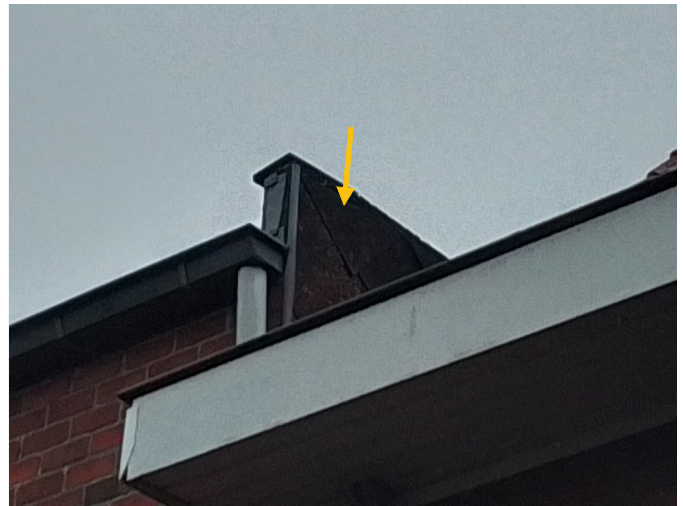
Eindbeoordeling materiaalrisico	Verhoogd materiaalrisico en/of verhoogde kans op vezelvrijgave
---------------------------------	--

Gebondenheid	Categorie 1: hechtgebonden in oorsprong
Asbestsoort (vezeltype)	Crocidoliet aanwezig
Asbestconcentratie	Laag (< 50%)
Afschermingsgraad van het gehele materiaal	Geheel of deels vrij aan de buitenlucht
Toestand van het materiaal	Matig beschadigd, matig verweerd

Beschrijving	Leien
Omgeving	Buiten
Primaire drager	Wand buitenschil
Asbestmateriaal	Dak- en gevelbekleding - Lei, shingle
Bindmiddel van asbestmateriaal	Cement
Gebondenheid op basis van bindmiddel	Hecht
Hoeveelheid (oppervlakte - aantal)	<ul style="list-style-type: none">0,50 m² - 1 stuk
Totale oppervlakte	0,50 m ²
Eenvoudig bereikbaar	Ja
Bevestigingswijze	<ul style="list-style-type: none">Geschroefd
Identificatiemethode	Vaststelling zonder monsternamen

- Verwijder dit asbestmateriaal zo snel mogelijk. Volg de toestand goed op.

- Eenvoudige handelingen: mag via doe-het-zelf of door werknemer(s) met opleidingsattest eenvoudige handelingen
Eenvoudige handeling. Het materiaal dient in zijn geheel te worden verwijderd zonder deze te beschadigen.

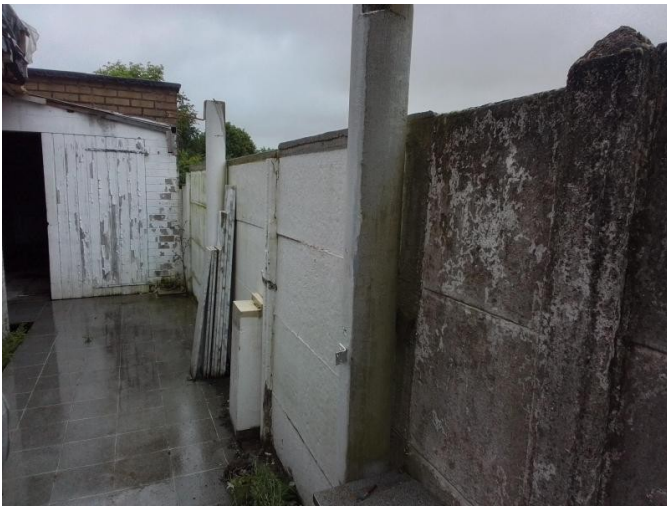
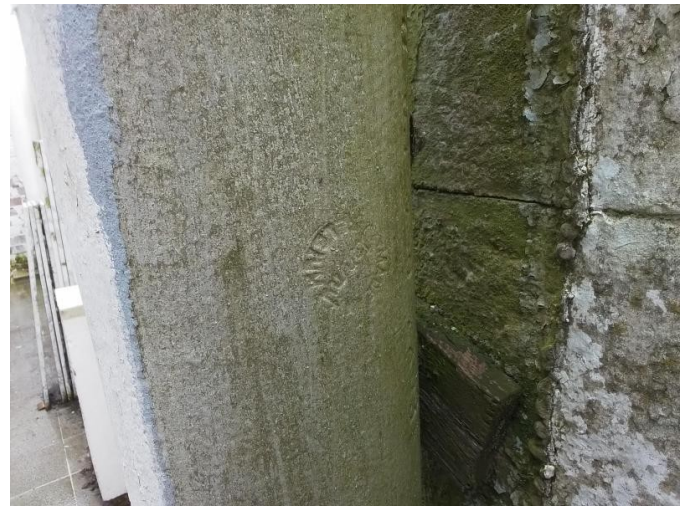
Eindbeoordeling materiaalrisico	Verhoogd materiaalrisico en/of verhoogde kans op vezelvrijgave
---------------------------------	--

Gebondenheid	Categorie 1: hechtgebonden in oorsprong
Asbestsoort (vezeltype)	Crocidoliet aanwezig
Asbestconcentratie	Laag (< 50%)
Afschermingsgraad van het gehele materiaal	Geheel of deels vrij aan de buitenlucht
Toestand van het materiaal	Matig beschadigd, matig verweerd

Beschrijving	Doorvoer buiten
Omgeving	Buiten
Primaire drager	Vloer
Asbestmateriaal	Buis, koker, leiding, pijp, doorvoer
Bindmiddel van asbestmateriaal	Cement
Gebondenheid op basis van bindmiddel	Hecht
Hoeveelheid (lengte - omtrek - dikte - aantal)	<ul style="list-style-type: none">• 5,00 m - 25,00 cm - 2,00 cm - 1 stuk
Totaal volume	0,025 m ³
Eenvoudig bereikbaar	Ja
Bevestigingswijze	<ul style="list-style-type: none">• Verlijmd, ingegoten, versmeerd
Identificatiemethode	Vaststelling zonder monsternamen

- Verwijder dit asbestmateriaal zo snel mogelijk. Volg de toestand goed op.

- Eenvoudige handelingen: mag via doe-het-zelf of door werknemer(s) met opleidingsattest eenvoudige handelingen
Eenvoudige handeling. Het materiaal dient in zijn geheel te worden verwijderd zonder deze te beschadigen.

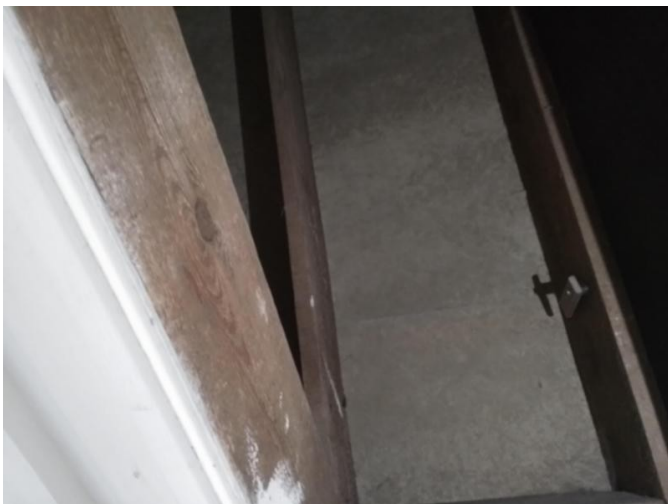
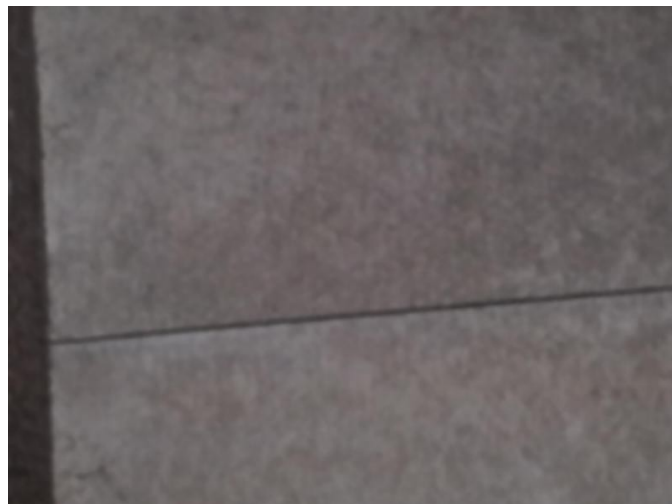
Eindbeoordeling materiaalrisico	Verhoogd materiaalrisico en/of verhoogde kans op vezelvrijgave
---------------------------------	--

Gebondenheid	Categorie 1: hechtgebonden in oorsprong
Asbestsoort (vezeltype)	Crocidoliet aanwezig
Asbestconcentratie	Laag (< 50%)
Afschermingsgraad van het gehele materiaal	Geheel of deels (ook) vrij aan de binnenlucht
Toestand van het materiaal	Licht beschadigd, licht verweerd. Intact materiaal type Pical – asbestboard of categorie III 'gebondenheid'

Beschrijving	Onderdak
Omgeving	Binnen
Primaire drager	Schuin dak
Asbestmateriaal	Plaat, paneel, tablet - Type Menuiserite
Bindmiddel van asbestmateriaal	Cement
Gebondenheid op basis van bindmiddel	Hecht
Hoeveelheid (oppervlakte - dikte - aantal)	• 180,00 m ² - 2,00 cm - 1 stuk
Totaal volume	3,60 m ³
Eenvoudig bereikbaar	Ja
Bevestigingswijze	• Genageld, geniet
Identificatiemethode	Vaststelling zonder monsternamen

- Verwijder dit asbestmateriaal zo snel mogelijk. Volg de toestand goed op.

- Eenvoudige handelingen: mag via doe-het-zelf of door werknemer(s) met opleidingsattest eenvoudige handelingen
Eenvoudige handeling. Het materiaal dient in zijn geheel te worden verwijderd zonder deze te beschadigen.

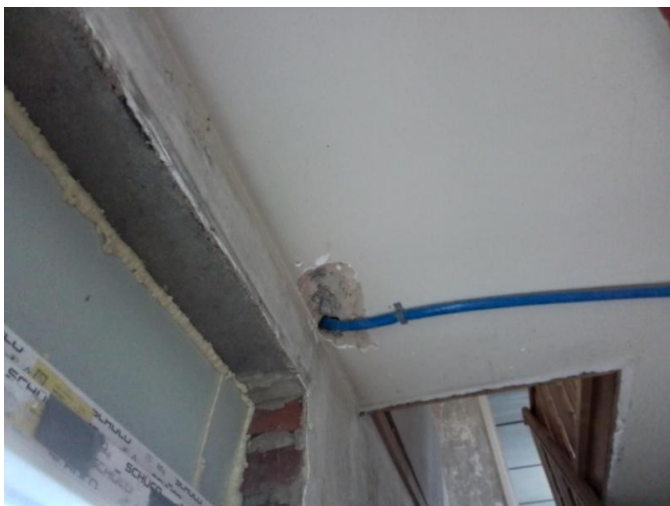
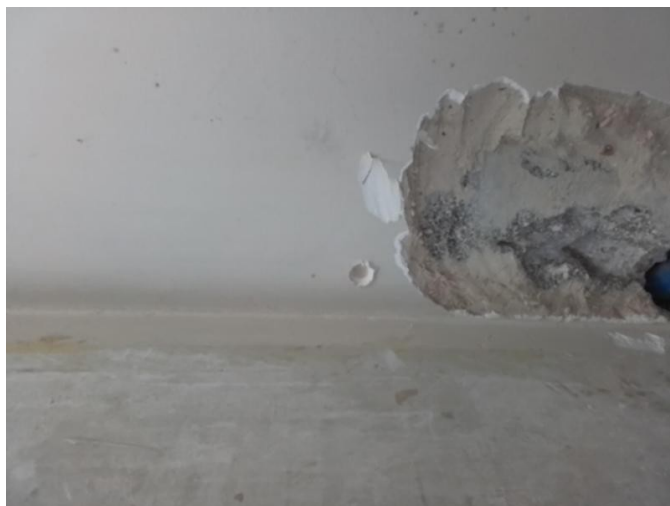
Fiche 5: Pleisterwerk plafond

Geen asbest

#	Type	Referentie	Resultaat
5.1	Mengmonster	MM02	Geen asbest

Beschrijving	Pleisterwerk plafond
Omgeving	Binnen
Primaire drager	Plafond

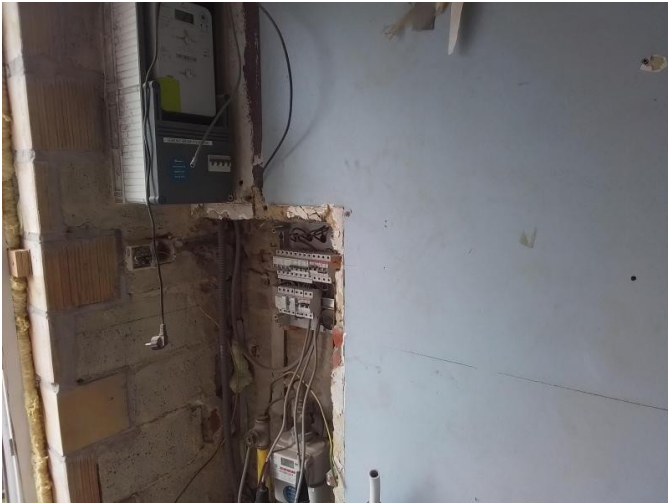
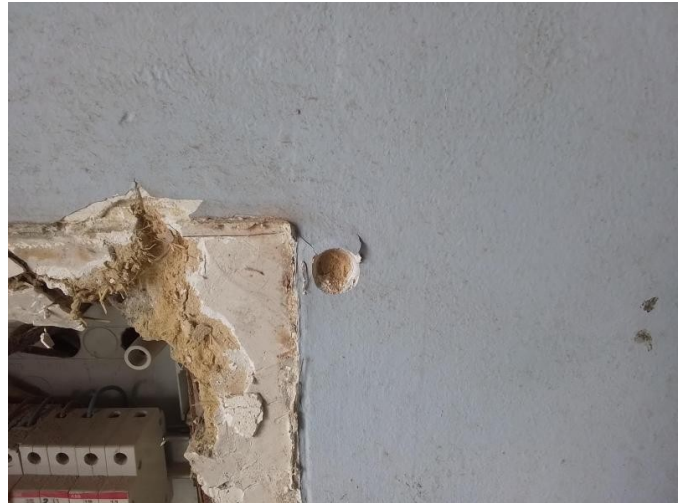
Geen asbest

#	Type	Referentie	Resultaat
6.1	Mengmonster	MM01	Geen asbest

Beschrijving	Pleisterwerk wanden
Omgeving	Binnen
Primaire drager	Binnenwand
