Asbestinventarisatetest

Olmenstraat 3, 8820 Torhout

Attestnummer : 20240319-000324.000

Niet-asbestveilig

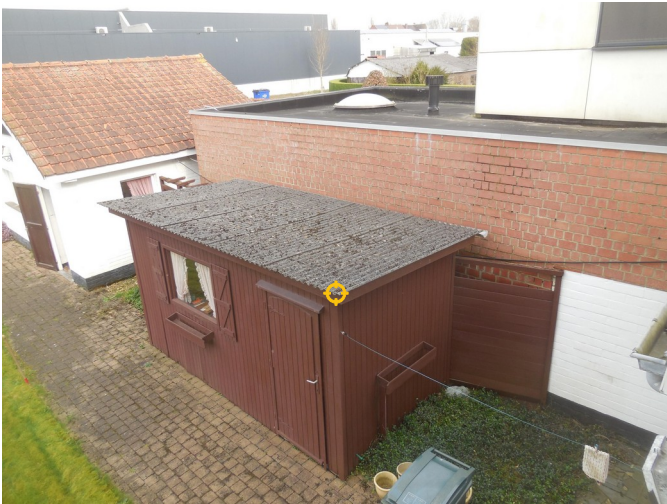
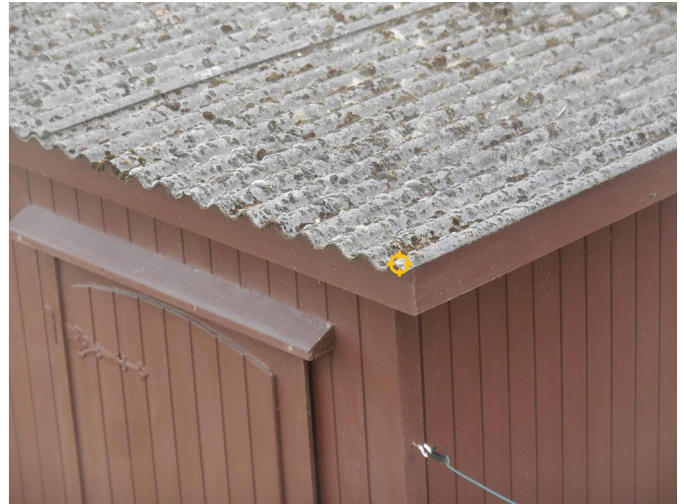
Eindbeoordeling materiaalrisico	Verhoogd materiaalrisico en/of verhoogde kans op vezelvrijgave
---------------------------------	--

Gebondenheid	Categorie 1: hechtgebonden in oorsprong
Asbestsoort (vezeltype)	Alleen chrysotiel
Asbestconcentratie	Laag (< 50%)
Afschermingsgraad van het gehele materiaal	Geheel of deels (ook) vrij aan de binnenlucht
Toestand van het materiaal	Matig beschadigd, matig verweerd

#	Type	Referentie	Resultaat
1.1	Puntmonster	E-24-016710/04	Chrysotiel

Beschrijving	Golfdaken Tuinhuizen en kot
Omgeving	Grenst aan binnen- en buitenlucht
Primaire drager	Schuin dak
Asbestmateriaal	Dak- en gevelbekleding - Golfplaat
Bindmiddel van asbestmateriaal	Cement
Gebondenheid op basis van bindmiddel	Hecht

Hoeveelheid (oppervlakte - aantal)	• 56,00 m ² - 1 stuk
Totale oppervlakte	56,00 m ²
Eenvoudig bereikbaar	Ja
Bevestigingswijze	• Geschroefd
Identificatiemethode	Vaststelling met monstername
Destructieve handeling voor identificatie	Nee

Het asbestmateriaal valt onder de mijlpaal van 2034.

Verwijderen

- Verwijder dit asbestmateriaal zo snel mogelijk. Volg de toestand goed op.
- Hemelwater dat afspoelt van asbestcement daken of gevels kan asbestdeeltjes bevatten. Gebruik het enkel voor gesloten circuits (bv. spoelen toiletten). Reinig na het vervangen van het dak of de gevel de dakgoten en regenwaterput of -ton om asbesthoudend sediment of slib te verwijderen

- Eenvoudige handelingen: mag via doe-het-zelf of door werknemer(s) met opleidingsattest eenvoudige handelingen
Hechtgebonden buitentoepassing die makkelijk kan verwijderd worden mits de nodige beschermingsmaatregelen zoals een FFP3 masker en geschikt beschermingspak. U mag enkel beschadigd of verweerd asbest verwijderen indien: er niemand anders in de buurt is; de asbesttoepassing niet verder beschadigd raakt of vergruist.

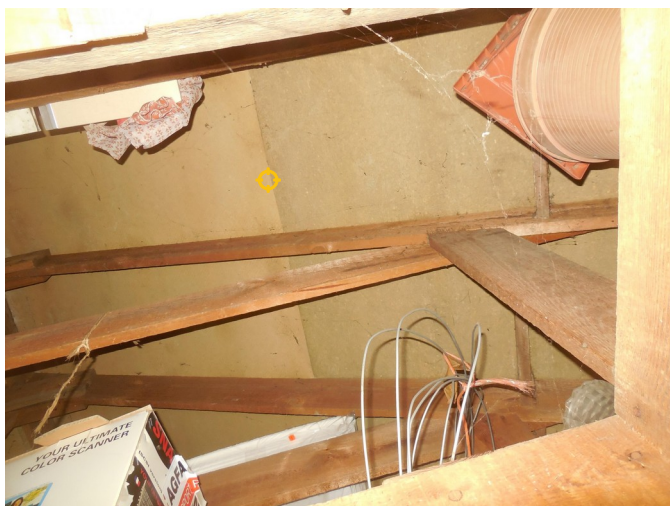
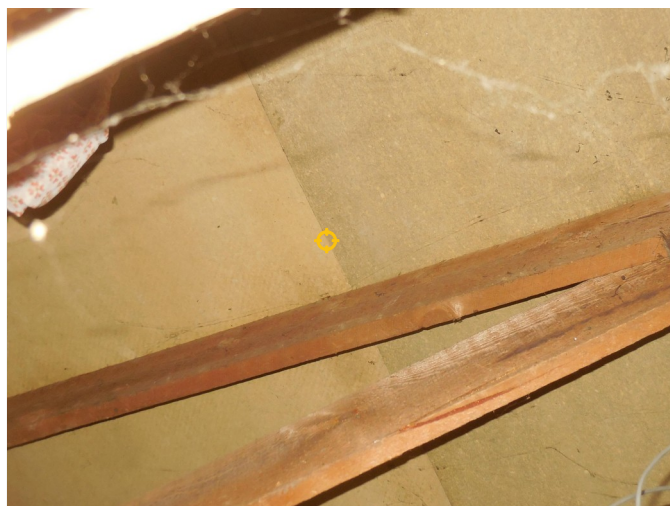
Eindbeoordeling materiaalrisico	Laag materiaalrisico en/of verlaagde kans op vezelvrijgave
---------------------------------	--

Gebondenheid	Categorie 1: hechtgebonden in oorsprong
Asbestsoort (vezeltype)	Alleen chrysotiel
Asbestconcentratie	Laag (< 50%)
Afschermingsgraad van het gehele materiaal	Geheel of deels (ook) vrij aan de binnenlucht
Toestand van het materiaal	Licht beschadigd, licht verweerd. Intact materiaal type Pical – asbestboard of categorie III 'gebondenheid'

#	Type	Referentie	Resultaat
2.1	Puntmonster	E-24-016710/03	Chrysotiel

Beschrijving	Onderdak hoofdgebouw + tuinhuis
Omgeving	Binnen
Primaire drager	Schuin dak
Asbestmateriaal	Plaat, paneel, tablet - Type Menuiserite
Bindmiddel van asbestmateriaal	Cement

Gebondenheid op basis van bindmiddel	Hecht
Hoeveelheid (oppervlakte - dikte - aantal)	• 108,00 m ² - 0,30 cm - 1 stuk
Totaal volume	0,324 m ³
Eenvoudig bereikbaar	Ja
Bevestigingswijze	• Genageld, geniet
Identificatiemethode	Vaststelling met monstername
Destructieve handeling voor identificatie	Nee

Het asbestmateriaal valt onder de mijlpaal van 2040.

Zorgvuldig beheren

- Zorg voor een veilig beheer. Vermijd het beschadigen van het asbestmateriaal. Controleer de toestand jaarlijks op wijzigingen.
- Zorg voor een veilig beheer en verwijder dit asbestmateriaal wanneer het bij werken eenvoudig bereikbaar wordt. Controleer de toestand jaarlijks op wijzigingen.

- Eenvoudige handelingen: enkel door erkend asbestverwijderaar Hechtgebonden binnentoepassing in licht verweerde staat.

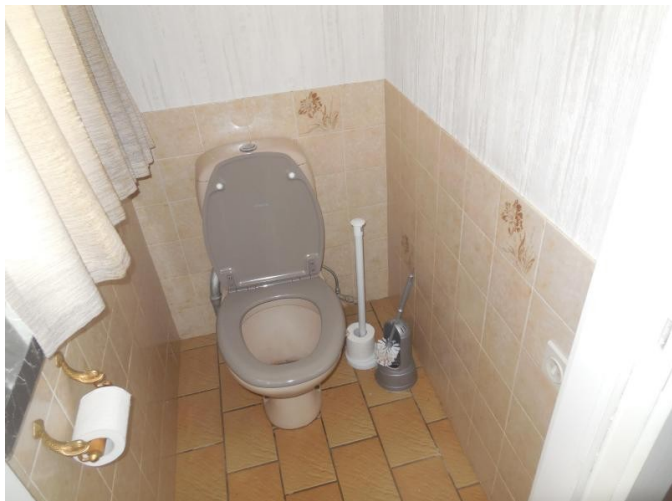
Fiche 3: Tegellijm Faiencetegels Muren keuken, WC, badkamer

Mogelijk bevindt er zich asbestverdachte tegellijm achter de wandtegels. Dit was niet waarneembaar, er waren geen bestaande beschadigingen of openingen in de wandtegels.

Identificatiemethode	Redelijk vermoeden
Primaire drager	Binnenwand
(Asbest)materiaal	In-situ afwerkingslagen - Lijm laag
Bindmiddel	Lijm
Gebondenheid bindmiddel	Hecht

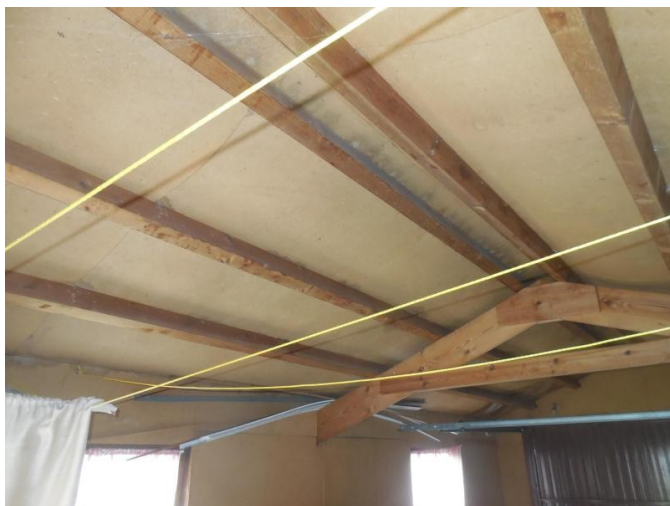
Er zijn twee tuinhuizen met een onderdak in hout, niet-asbestverdacht dus.

Identificatiemethode	Vaststelling & expertise (niet-asbestverdacht)
Primaire drager	Schuin dak

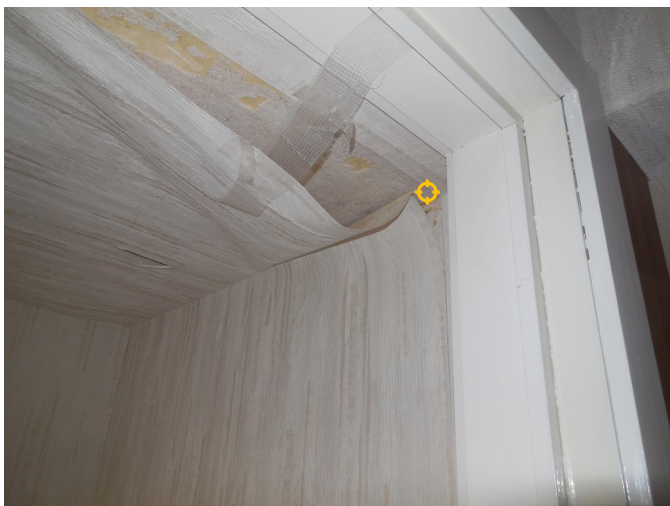
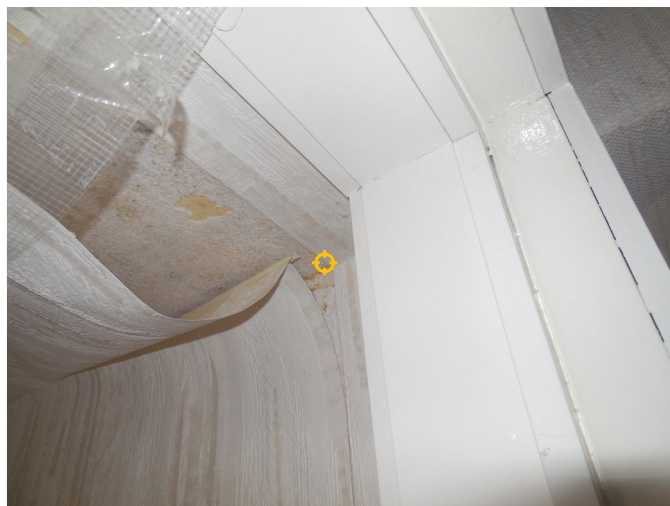
Fiche 5: Pleisterwerk Plafonds

Geen asbest

#	Type	Referentie	Resultaat
5.1	Mengmonster	E-24-016710/02	Geen asbest

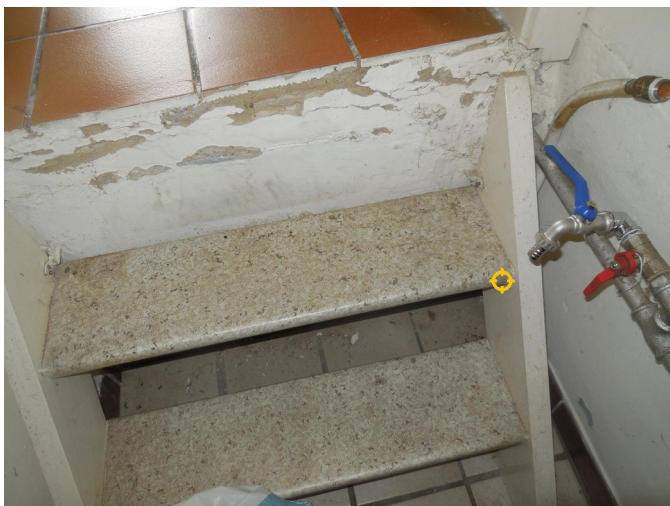
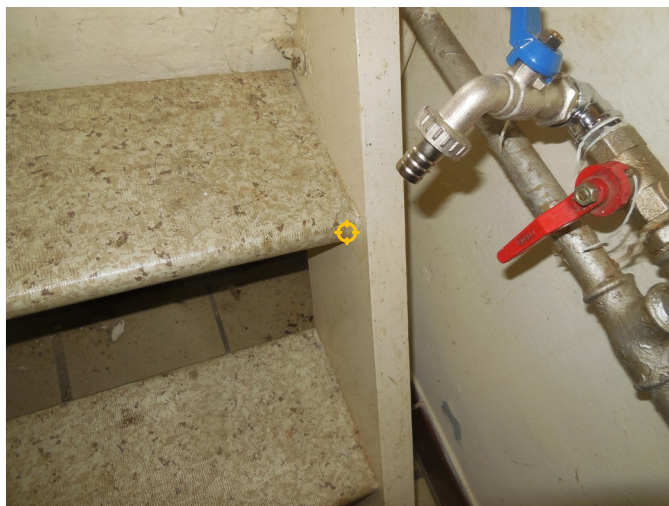
Fiche 6: Vloerzeil trapredes kelder

Geen asbest

#	Type	Referentie	Resultaat
6.1	Puntmonster	E-24-016710/05	Geen asbest

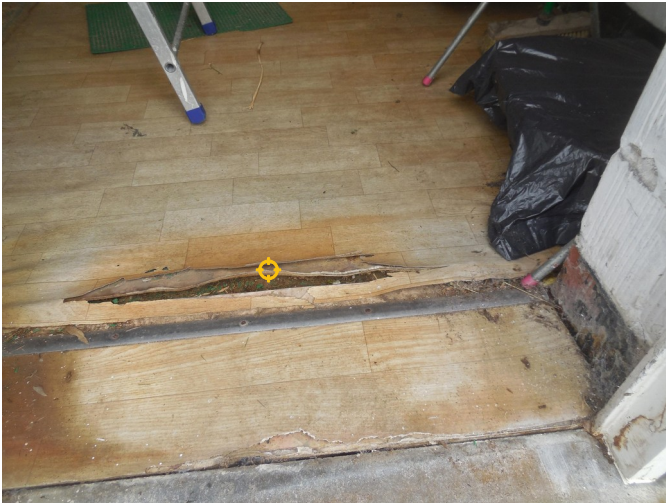
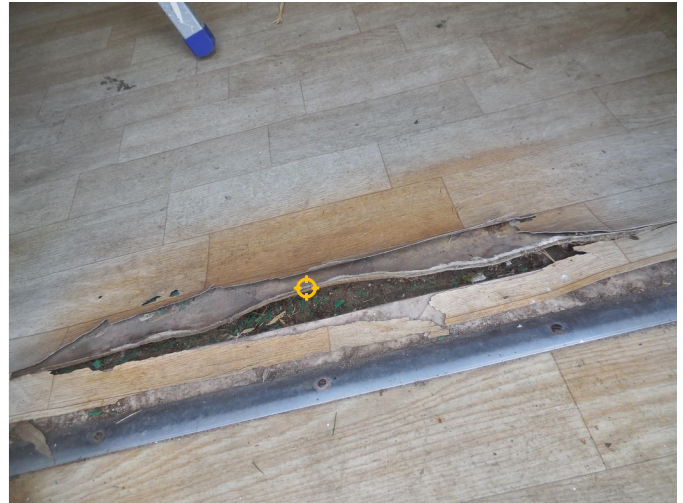
Fiche 7: Vloerzeil tuinhuis

Geen asbest

#	Type	Referentie	Resultaat
7.1	Puntmonster	E-24-016710/06	Geen asbest

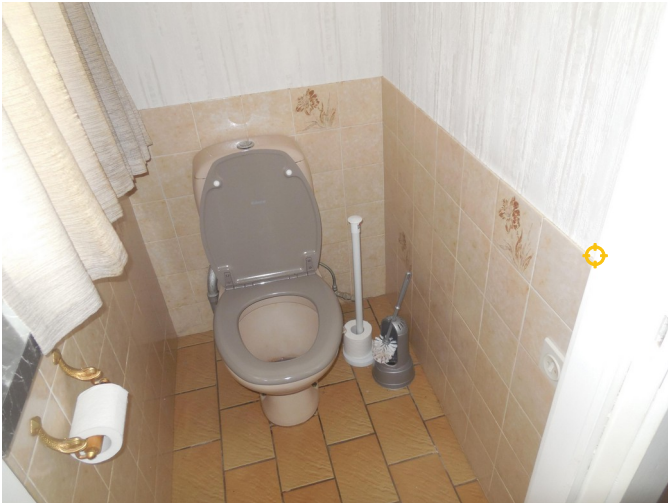
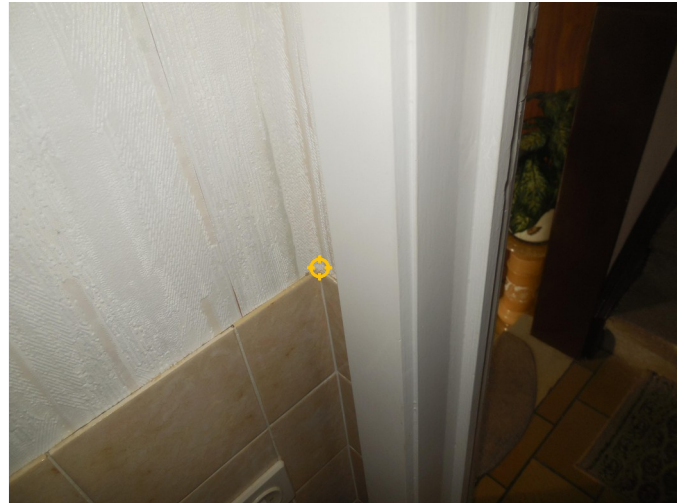
Fiche 8: Pleisterwerk wanden

Geen asbest

#	Type	Referentie	Resultaat
8.1	Mengmonster	E-24-016710/01	Geen asbest
