Asbestinventarisatetest

Proosdijstraat 67A, 8020 Oostkamp

Attestnummer : 20230315-000229.000

Uitgegeven op : 15.03.2023

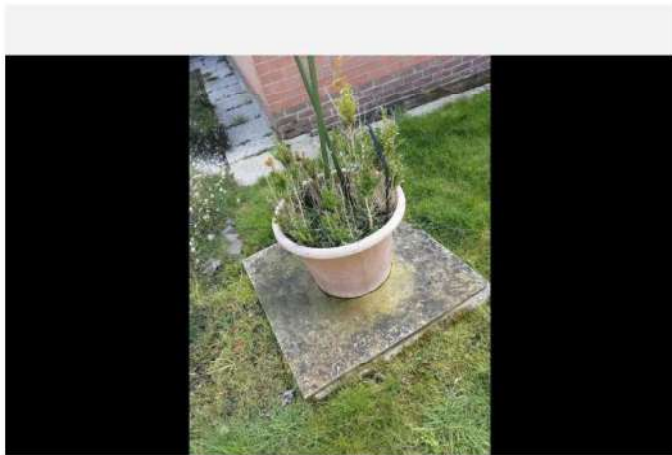
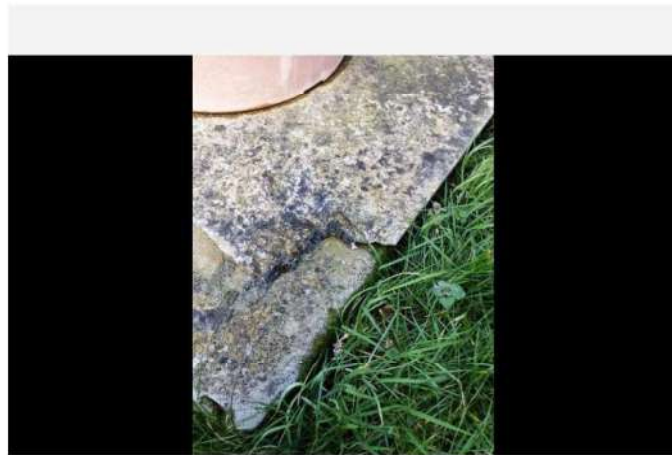
Het asbestmateriaal valt onder de mijlpaal van 2040.

| Eindbeoordeling materiaalrisico | Verhoogd materiaalrisico en/of verhoogde kans op vezelvrijgave |

| Asbestsoort (vezeltype) | Alleen chrysotiel |
| Toestand van het materiaal | Matig beschadigd, matig verweerd |

| # | Type | Referentie | Resultaat |
|---|---|---|---|
| 1.1 | Puntmonster | M22A deksteen 1 | Chrysotiel |

| Beschrijving | M22A deksteen |

Verwijderen

- Zorg voor een veilig beheer. Vermijd het beschadigen van het asbestmateriaal. Controleer de toestand jaarlijks op wijzigingen.

- Eenvoudige handelingen: mag via doe-het-zelf of door werknemer(s) met opleidingsattest eenvoudige handelingen
Dit kan je zelf verwijderen mits nodige veiligheidsmaatregelen en het niet breken van de steen. Kan ook door werknemer met opleidingsattest verwijderd worden

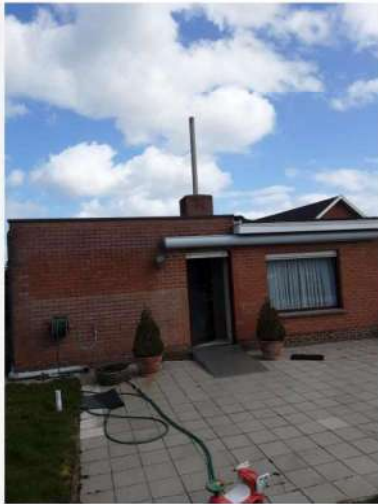
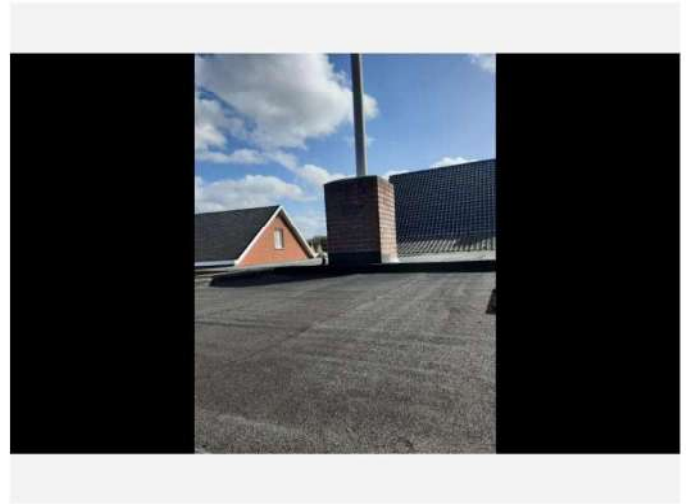
Het asbestmateriaal valt onder de mijlpaal van 2034.

| Eindbeoordeling materiaalrisico | Laag materiaalrisico en/of verlaagde kans op vezelvrijgave |

| Asbestsoort (vezeltype) | Crocidoliet aanwezig |
| Toestand van het materiaal | Licht beschadigd, licht verweerd. Intact materiaal type Pical – asbestboard of categorie III 'gebondenheid' |

| Beschrijving | Schoorsteen |

| Opmerking | Verdachte schoorsteen. Staalname niet mogelijk wegens niet bereikbaar |

[Verwijderen](#)

- Zorg voor een veilig beheer. Vermijd het beschadigen van het asbestmateriaal. Controleer de toestand jaarlijks op wijzigingen.

- Eenvoudige handelingen: enkel door erkend asbestverwijderaar
Verwijdering door erkend verwijderaar

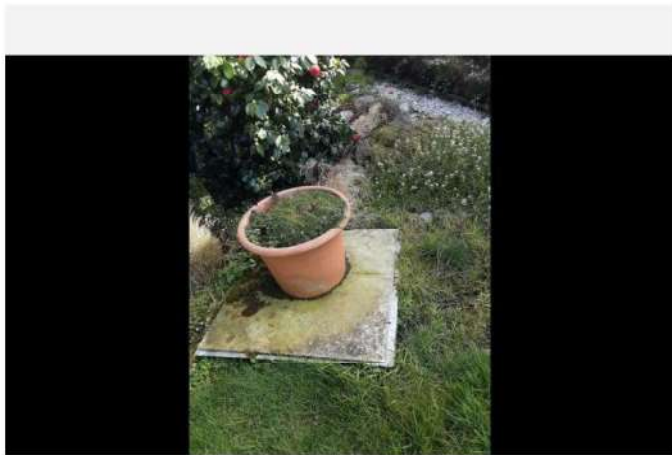
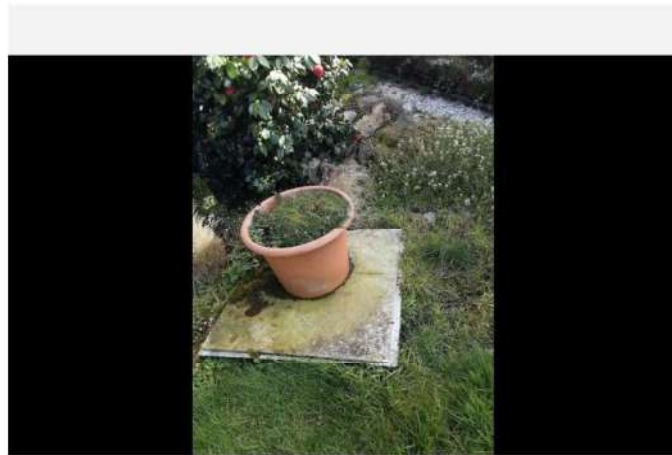
Het asbestmateriaal valt onder de mijlpaal van 2040.

| Eindbeoordeling materiaalrisico | Verhoogd materiaalrisico en/of verhoogde kans op vezelvrijgave |

| Asbestsoort (vezeltype) | Alleen chrysotiel |
| Toestand van het materiaal | Matig beschadigd, matig verweerd |

| # | Type | Referentie | Resultaat |
|---|---|---|---|
| 3.1 | Puntmonster | M22B deksteen 2 | Chrysotiel |

| Beschrijving | M22B deksteen 2 |

Verwijderen

- Zorg voor een veilig beheer. Vermijd het beschadigen van het asbestmateriaal. Controleer de toestand jaarlijks op wijzigingen.

- Eenvoudige handelingen: mag via doe-het-zelf of door werknemer(s) met opleidingsattest eenvoudige handelingen
Dit kan je zelf verwijderen mits nodige veiligheidsmaatregelen en het niet breken van de steen. Kan ook door werknemer met opleidingsattest verwijderd worden

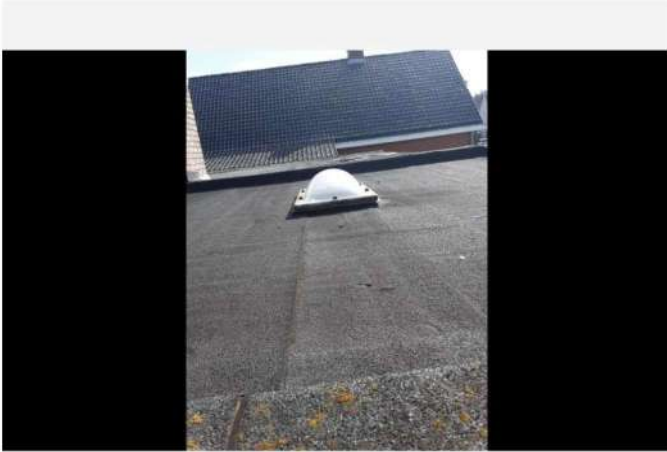
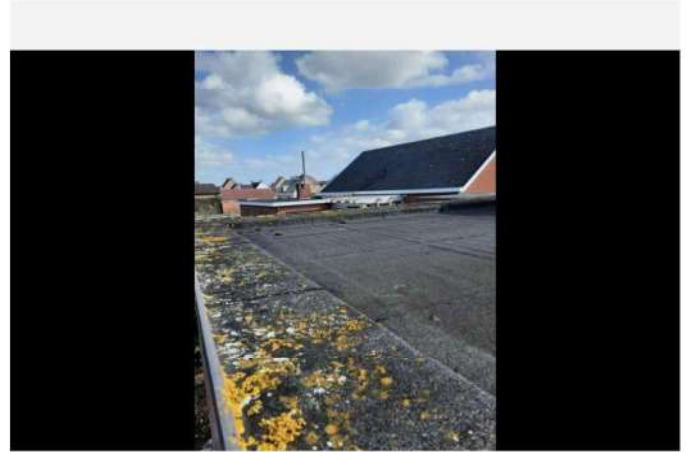
Het asbestmateriaal valt onder de mijlpaal van 2040.

| Eindbeoordeling materiaalrisico | Verhoogd materiaalrisico en/of verhoogde kans op vezelvrijgave |

| Asbestsoort (vezeltype) | Crocidoliet aanwezig |
| Toestand van het materiaal | Matig beschadigd, matig verweerd |

| Beschrijving | Roofing |

Maatregelen nemen

- Zorg voor een veilig beheer. Vermijd het beschadigen van het asbestmateriaal. Controleer de toestand jaarlijks op wijzigingen.

- Eenvoudige handelingen: enkel door erkend asbestverwijderaar
Laten verwijderen door erkend verwijderaar

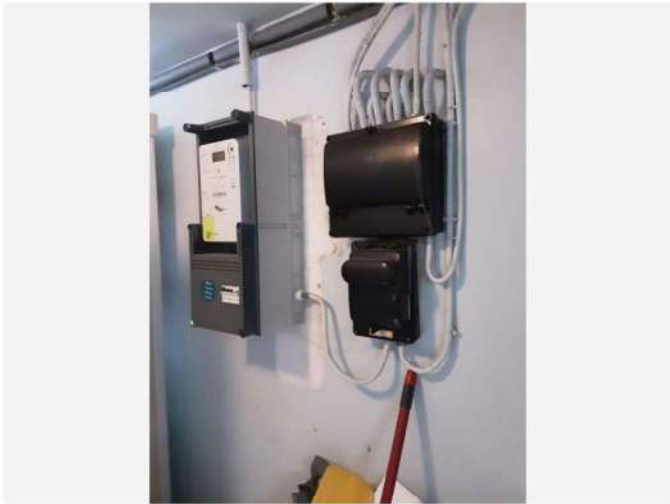
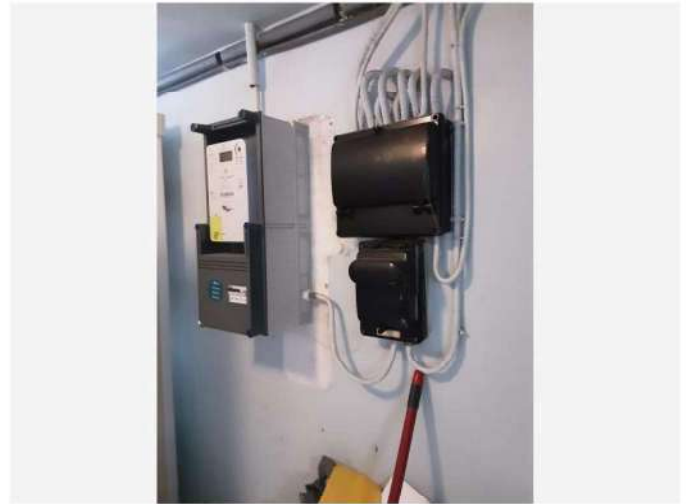
Het asbestmateriaal valt onder de mijlpaal van 2040.

| Eindbeoordeling materiaalrisico | Laag materiaalrisico en/of verlaagde kans op vezelvrijgave |

| Asbestsoort (vezeltype) | Crocidoliet aanwezig |
| Toestand van het materiaal | Onbeschadigd, niet verweerd |

| Beschrijving | Bakeliet |

| Opmerking | Bakeliet mogelijkst asbesthouden. Staalname niet mogelijk zonder destructieve handeling |

Zorgvuldig beheren

- Zorg voor een veilig beheer. Vermijd het beschadigen van het asbestmateriaal. Controleer de toestand jaarlijks op wijzigingen.

- Eenvoudige handelingen: mag via doe-het-zelf of door werknemer(s) met opleidingsattest eenvoudige handelingen
Verwijdering door elektriciën of werknemer met opleidingsattest

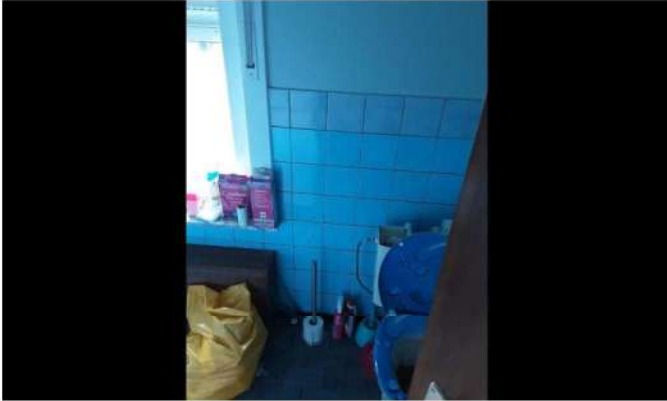
Tegels in badkamer, toilet kunnen eventueel met verdachte lijm bevestigd zijn. Staalname niet mogelijk zonder destructieve handeling

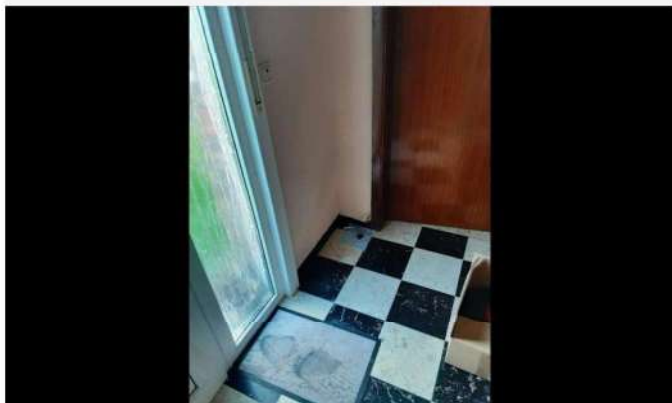
Gezien het bouwjaar kan er ook bij de vloertegels asbesthoudende lijm zijn gebruikt. Staalname niet mogelijk zonder destructieve handeling

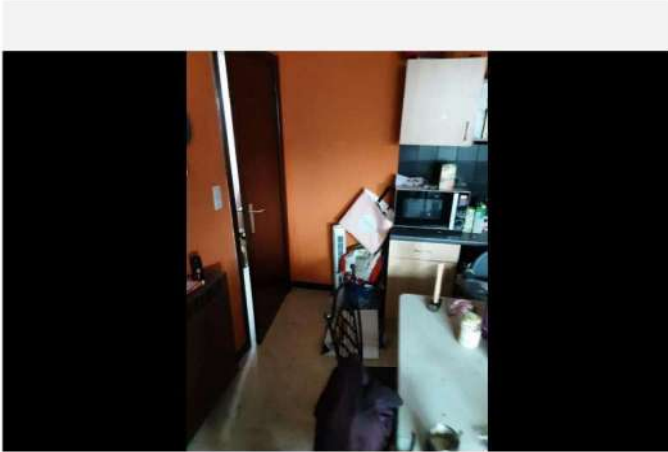
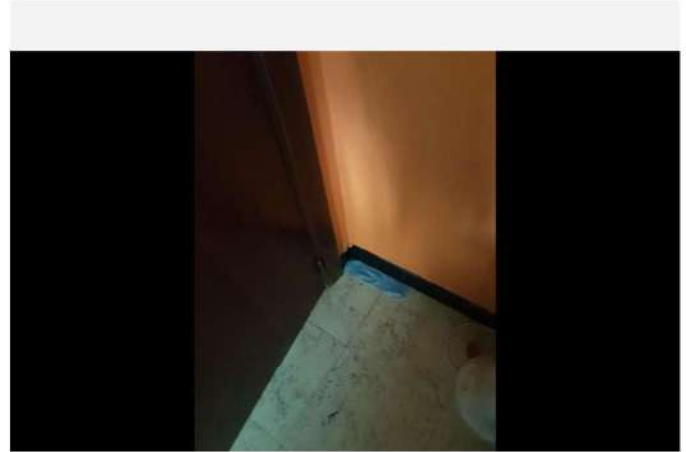
Geen asbest

| # | Type | Referentie | Resultaat |
|---|---|---|---|
| 8.1 | Mengmonster | M1 Muur | Geen asbest |

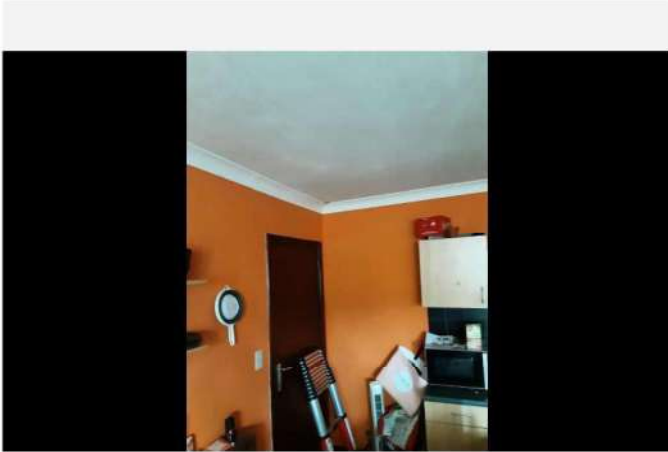
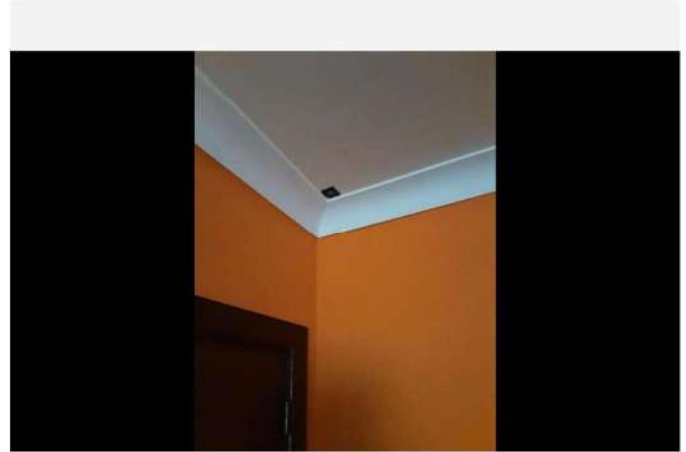
Fiche 9: M2 Plafond

Geen asbest

| # | Type | Referentie | Resultaat |
|---|---|---|---|
| 9.1 | Mengmonster | M2 Plafond | Geen asbest |

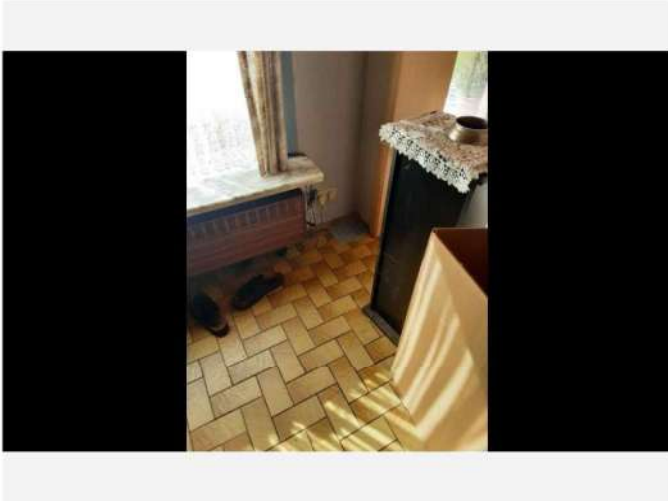
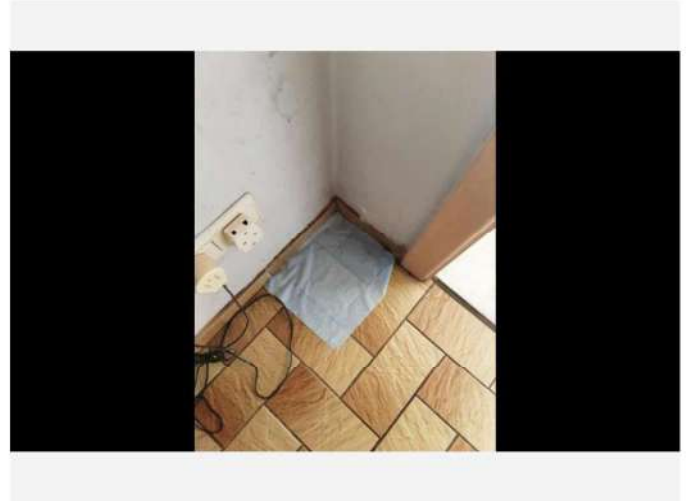
Geen asbest

| # | Type | Referentie | Resultaat |
|---|---|---|---|
| 10.1 | Mengmonster | M1A Muur Bijgebouw | Geen asbest |
