Asbestinventarisatietest

Gemeentehuisstraat 6, 8851 Ardooe

Attestnummer : 20260225-000274.000

Niet-asbestveilig

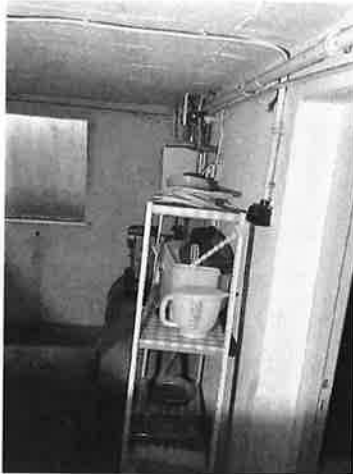
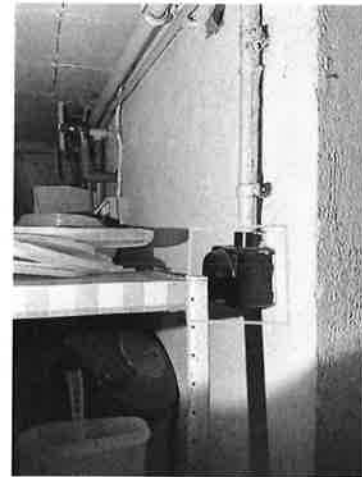
Fiche 1: Bakeliet schakelaars/stopcontacten

Het asbestmateriaal valt onder de mijlpaal van 2040.

Verhoogd materiaalrisico en/of verhoogde kans op vezelvrijgave

Gebondenheid	Categorie 1: hechtgebonden in oorsprong
Asbestsoort (vezeltype)	Crocidoliet aanwezig
Asbestconcentratie	Laag (< 50%)
Afschermingsgraad van het gehele materiaal	Geheel of deels (ook) vrij aan de binnenlucht
Toestand van het materiaal	Licht beschadigd, licht verweerd. Intact calciumsilicaatmateriaal of categorie III 'gebondenheid'

Verwijderen

- Zorg voor een veilig beheer. Vermijd het beschadigen van het asbestmateriaal. Controleer de toestand jaarlijks op wijzigingen.
- Voer bijkomende staalname(s) uit.

- Eenvoudige handelingen: mag via doe-het-zelf of door werknemer(s) met opleidingsattest eenvoudige handelingen
Deze toepassing kan door een aannemer die over een opleidingsattest eenvoudige handelingen beschikt of door een particulier (doe-het-zelf), verwijderd worden indien er geen verhoogd risico op vrijgave van asbestvezels (max. concentratie 0,01 vezels/cm³ - CODEX Art. VI.3-54) ontstaat en de toepassing voorafgaand wordt gefixeerd/bevochtigd; de individuele elementen zonder machinale werktuigen (boormachine, slijpschijf, hogedrukreiniger,...) en zonder breken of gooien een voor een losgemaakt worden; en ten slotte dubbel en luchtdicht verpakt weggevoerd worden naar een erkend afvalpunt (recyclagepark).

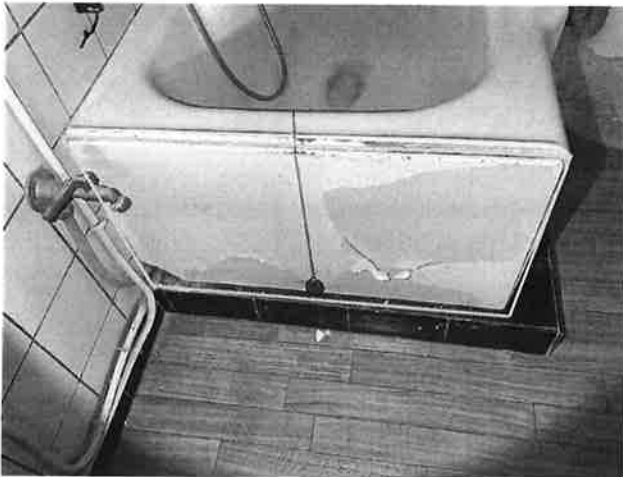
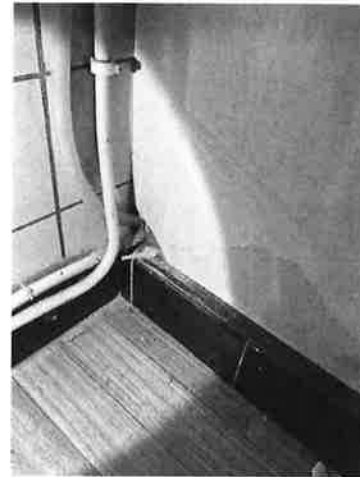
Fiche 2: Glasal paneel bad

Het asbestmateriaal valt onder de mijlpaal van 2040.

Verhoogd materiaalrisico en/of verhoogde kans op vezelvrijgave

Gebondenheid	Categorie 1: hechtgebonden in oorsprong
Asbestsoort (vezeltype)	Crocidoliet aanwezig
Asbestconcentratie	Laag (< 50%)
Afschermingsgraad van het gehele materiaal	Geheel of deels (ook) vrij aan de binnenlucht
Toestand van het materiaal	Licht beschadigd, licht verweerd. Intact calciumsilicaatmateriaal of categorie III 'gebondenheid'

Verwijderen

- Zorg voor een veilig beheer. Vermijd het beschadigen van het asbestmateriaal. Controleer de toestand jaarlijks op wijzigingen.
- Voer bijkomende staalname(s) uit.

- Eenvoudige handelingen: mag via doe-het-zelf of door werknemer(s) met opleidingsattest eenvoudige handelingen
Deze toepassing kan door een aannemer die over een opleidingsattest eenvoudige handelingen beschikt of door een particulier (doe-het-zelf), verwijderd worden indien er geen verhoogd risico op vrijgave van asbestvezels (max. concentratie 0,01 vezels/cm³ - CODEX Art. VI.3-54) ontstaat en de toepassing voorafgaand wordt gefixeerd/bevochtigd; de individuele elementen zonder machinale werktuigen (boormachine, slijpschijf, hogedrukreiniger,...) en zonder breken of gooien een voor een losgemaakt worden; en ten slotte dubbel en luchtdicht verpakt weggevoerd worden naar een erkend afvalpunt (recyclagepark).

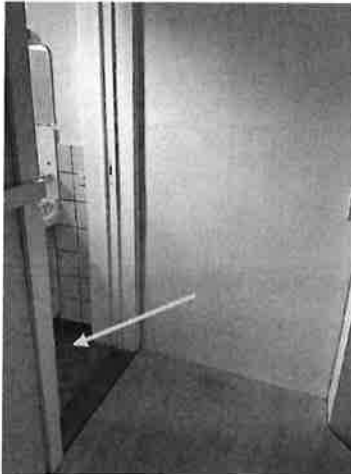
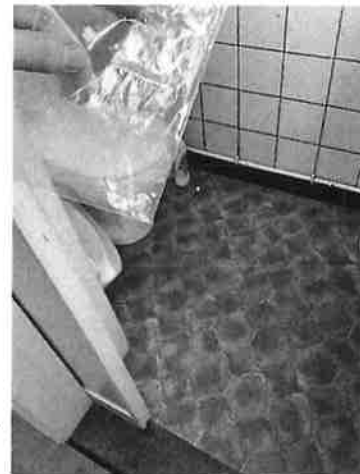
Fiche 3: Vinyl

Het asbestmateriaal valt onder de mijlpaal van 2034.

Eindbeoordeling materiaalrisico	Verhoogd materiaalrisico en/of verhoogde kans op vezelvrijgave
---------------------------------	----------------------------------------------------------------

Gebondenheid	Categorie 2: niet-hechtgebonden met matrix
Asbestsoort (vezeltype)	Alleen chrysotiel
Asbestconcentratie	Hoog ($\geq 50\%$)
Afschermingsgraad van het gehele materiaal	Geheel of deels (ook) vrij aan de binnenlucht
Toestand van het materiaal	Licht beschadigd, licht verweerd. Intact calciumsilicaatmateriaal of categorie III 'gebondenheid'

#	Type	Referentie	Resultaat
3.1	Puntmonster	04	Chrysotiel

Verwijderen

- Zorg voor een veilig beheer. Vermijd het beschadigen van het asbestmateriaal. Controleer de toestand jaarlijks op wijzigingen.

- Hermetische zone (erkend asbestverwijderaar)
Deze toepassing kan enkel door een erkende asbestverwijderaar via de methodiek van hermetische zone verwijderd worden omdat verwijdering via de methodiek van eenvoudige handelingen en/of couveusezakmethode niet mogelijk is; en er automatisch een verhoogd risico op vrijgave van asbestvezels (max. concentratie 0,01 vezels/cm - CODEX Art. VI.3-54) ontstaat. (Bron: CODEX - Art. VI.3-61.- par 1.)

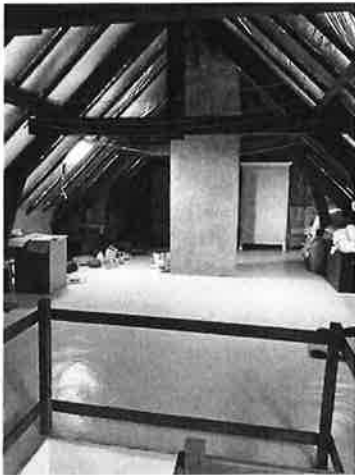
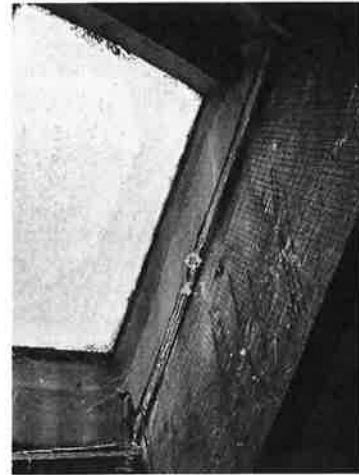
Fiche 4: Onderdak type Menuiserie

Het asbestmateriaal valt onder de mijlpaal van 2040.

Zeer laag materiaalrisico en/of zeer lage kans op vezelvrijgave

Gebondenheid	Categorie 1: hechtgebonden in oorsprong
Asbestsoort (vezeltype)	Alleen chrysotiel
Asbestconcentratie	Laag (< 50%)
Afschermingsgraad van het gehele materiaal	Enkel randen niet afgeschermd maar geen contact met binnenluchtstromen
Toestand van het materiaal	Licht beschadigd, licht verweerd. Intact calciumsilicaatmateriaal of categorie III 'gebondenheid'

#	Type	Referentie	Resultaat
4.1	Puntmonster	03	Chrysotiel

Zorgvuldig beheeren

- Zorg voor een veilig beheer en verwijder dit asbestmateriaal wanneer het bij werken eenvoudig bereikbaar wordt. Controleer de toestand jaarlijks op wijzigingen.

- Eenvoudige handelingen: mag via doe-het-zelf of door werknemer(s) met opleidingsattest eenvoudige handelingen
Deze toepassing kan door een aannemer die over een opleidingsattest eenvoudige handelingen beschikt of door een particulier (doe-het-zelf), verwijderd worden indien er geen verhoogd risico op vrijgave van asbestvezels (max. concentratie 0,01 vezels/cm³ - CODEX Art. VI.3-54) ontstaat en de toepassing voorafgaand wordt gefixeerd/bevochtigd; de individuele elementen zonder machinale werktuigen (boormachine, slijpschijf, hogedrukreiniger,...) en zonder breken of gooien een voor een losgemaakt worden; en ten slotte dubbel en luchtdicht verpakt weggevoerd worden naar een erkend afvalpunt (recyclagepark).

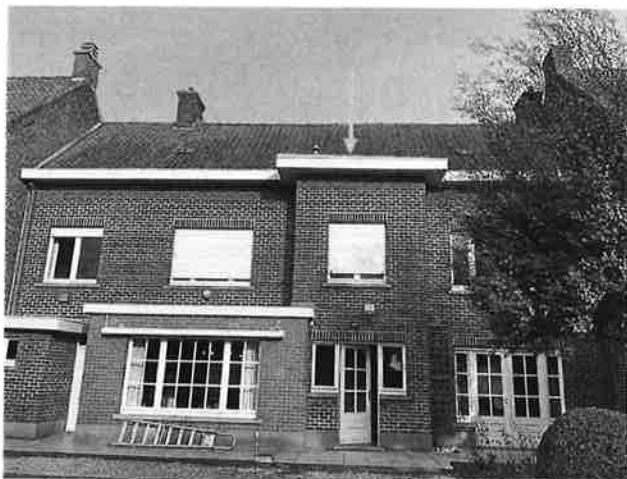
Tijdelijke beperking

Reden: Het te onderzoeken materiaal situeert zich hoger dan 3,50 m te rekenen vanaf een veilige ondergrond

Uitleg van de asbestdeskundige: In het kader van een asbestattest bij overdracht (verkoop of schenking) beperkt het onderzoek zich tot toepassingen die zich bevinden tot maximaal 3,5 m boven een veilige ondergrond. Toepassingen die hoger gelegen zijn, worden niet onderzocht. Indien er werken gepland zijn, wordt aangeraden om eventuele asbestverdachte toepassingen (zoals schouwen, dakbedekking, ...) bijkomend te laten onderzoeken.

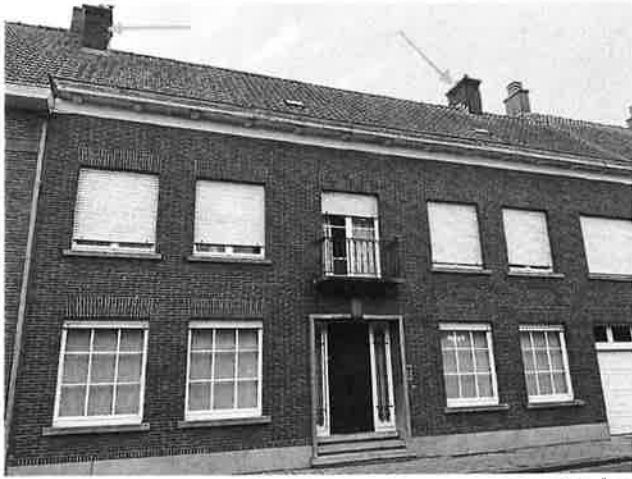
Tijdelijke beperking

Reden: Het te onderzoeken materiaal situeert zich hoger dan 3,50 m te rekenen vanaf een veilige ondergrond

Uitleg van de asbestdeskundige: De schouwen konden niet worden onderzocht en zouden binnenin mogelijk een asbestcement rookgaskanaal kunnen bevatten. Laat dit onderzoeken bij eventuele werken.

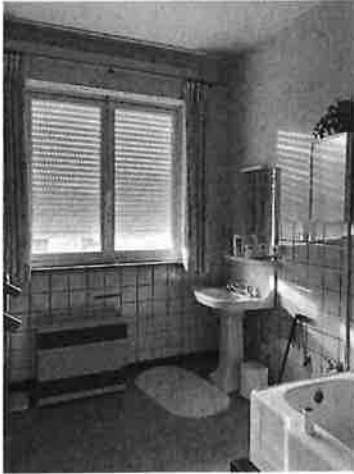
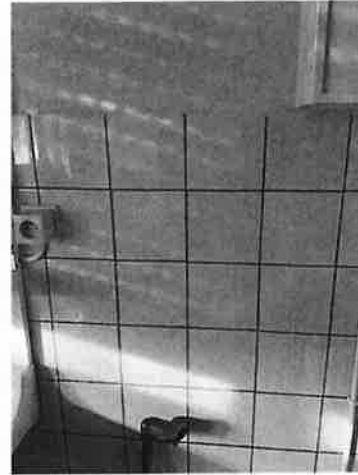
Fiche 7: Faiencetegels

Binnenwanden afgewerkt met een intacte laag faiencetegels zonder zichtbare beschadigingen. Inspectie van de onderliggende lijmlaag of tegels zelf is niet mogelijk zonder uitbreiding naar een destructief onderzoek.

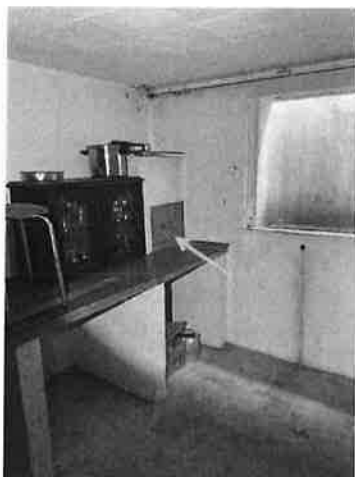
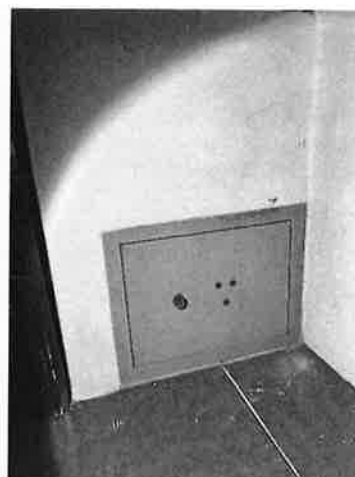
Fiche 8: Kluis

Tijdens de rondgang werd een ingebouwde metalen kluis vastgesteld. De kluis kon niet geopend worden, waardoor de interne opbouw en gebruikte materialen niet konden worden beoordeeld. Hou er rekening mee dat in oudere kluisen brandwerende isolatiematerialen met mogelijke asbesttoepassingen konden voorkomen, waardoor bij opening, demontage of verwijdering de nodige voorzichtigheid aangewezen is.

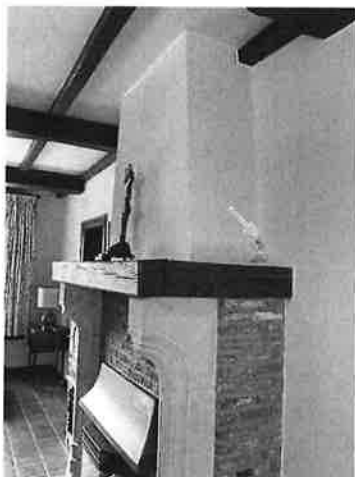
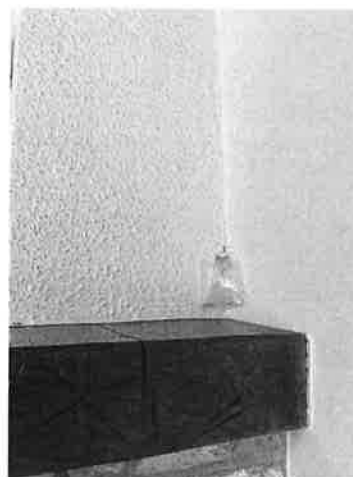
Fiche 9: Pleisterwerk wanden

Geen asbest

#	Type	Referentie	Resultaat
9.1	Mengmonster	MM01	Geen asbest

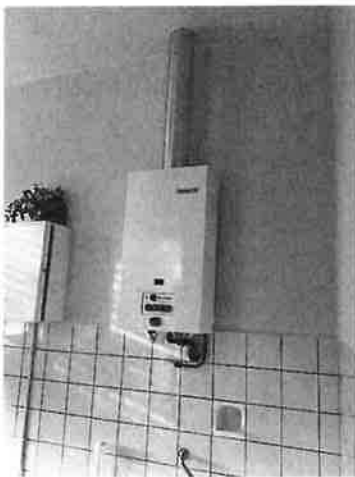
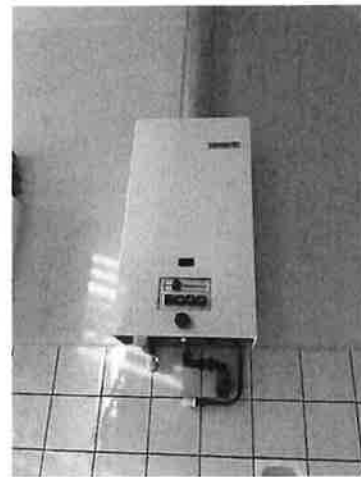
Beschrijving	Notitie	Terug te vinden op plannen
Fiche 13: CV-ketel	Tijdens de inspectie werd de aanwezige CV-ketel nagekeken. Zowel de afwerking, dichtingen als aansluitingen vertonen geen kenmerken die wijzen op asbestverdachte materialen.	-
Fiche 14: Platte daken	De dakbedekking van de 2 platte daakjes werd beoordeeld als niet-asbestverdacht. Over eventuele onderliggende lagen kan geen uitspraak worden gemaakt.	Plan 1.5: Dak
