# Asbestinventarisatetest

Sint-Katarinaplein 20/21, 3500 Hasselt

Attestnummer : 20230731-000203.000

Uitgegeven op : 31.07.2023

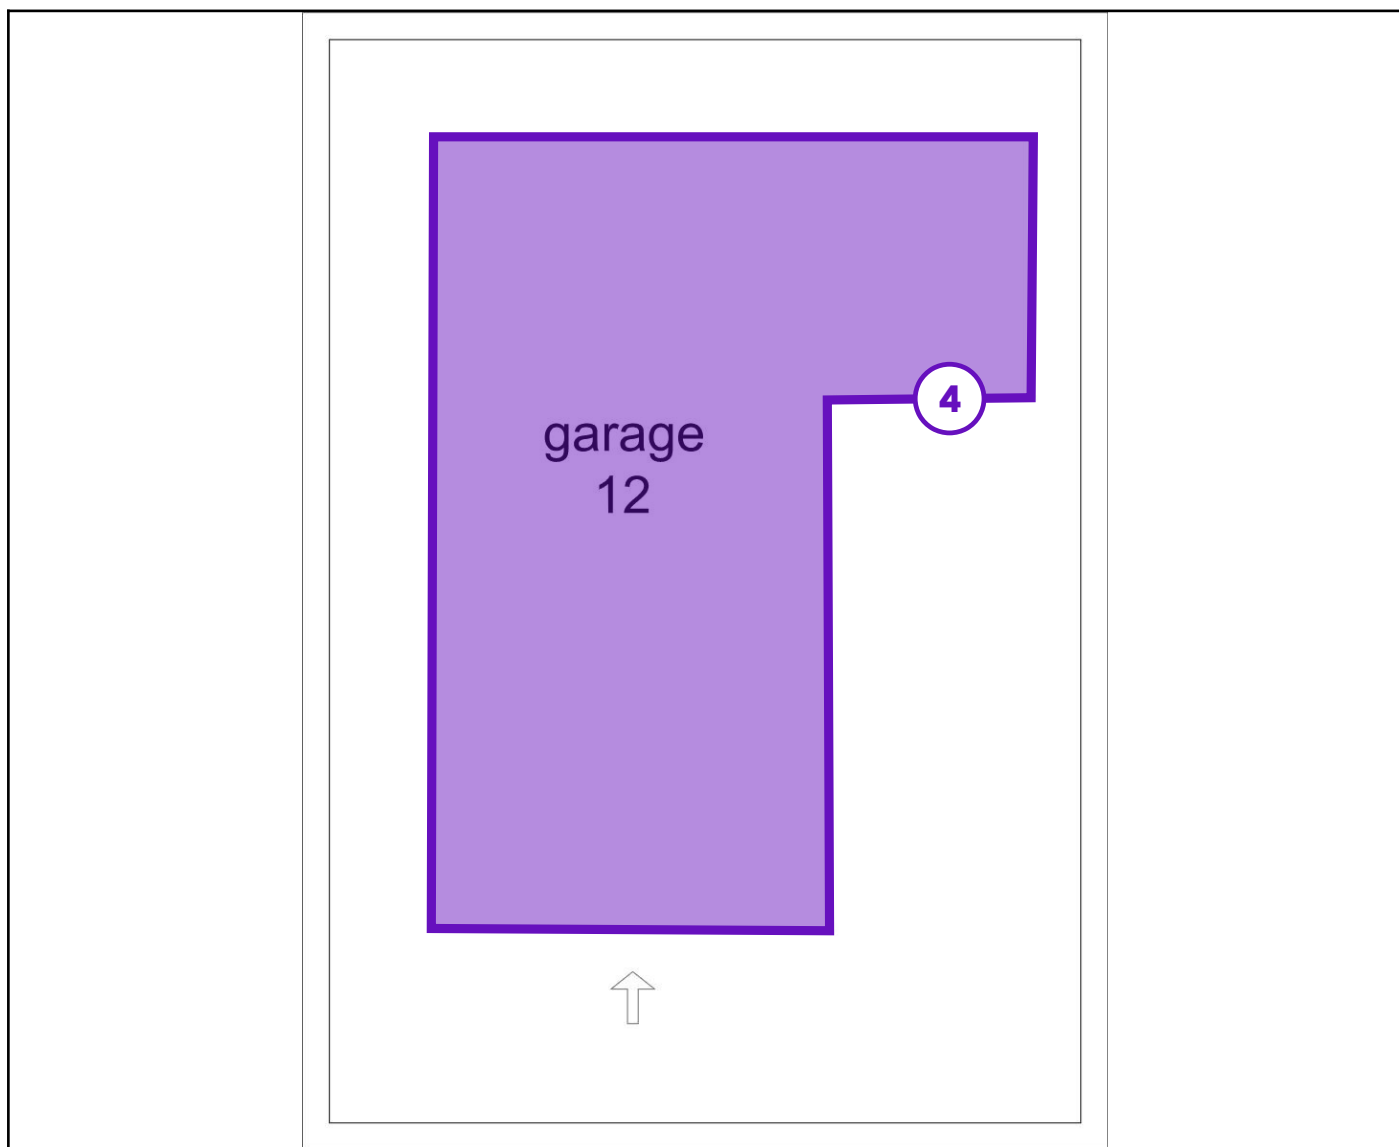
## Plan 1.4: GARAGE

Beschrijving	Type	Actie
4. Garage	Advies	-

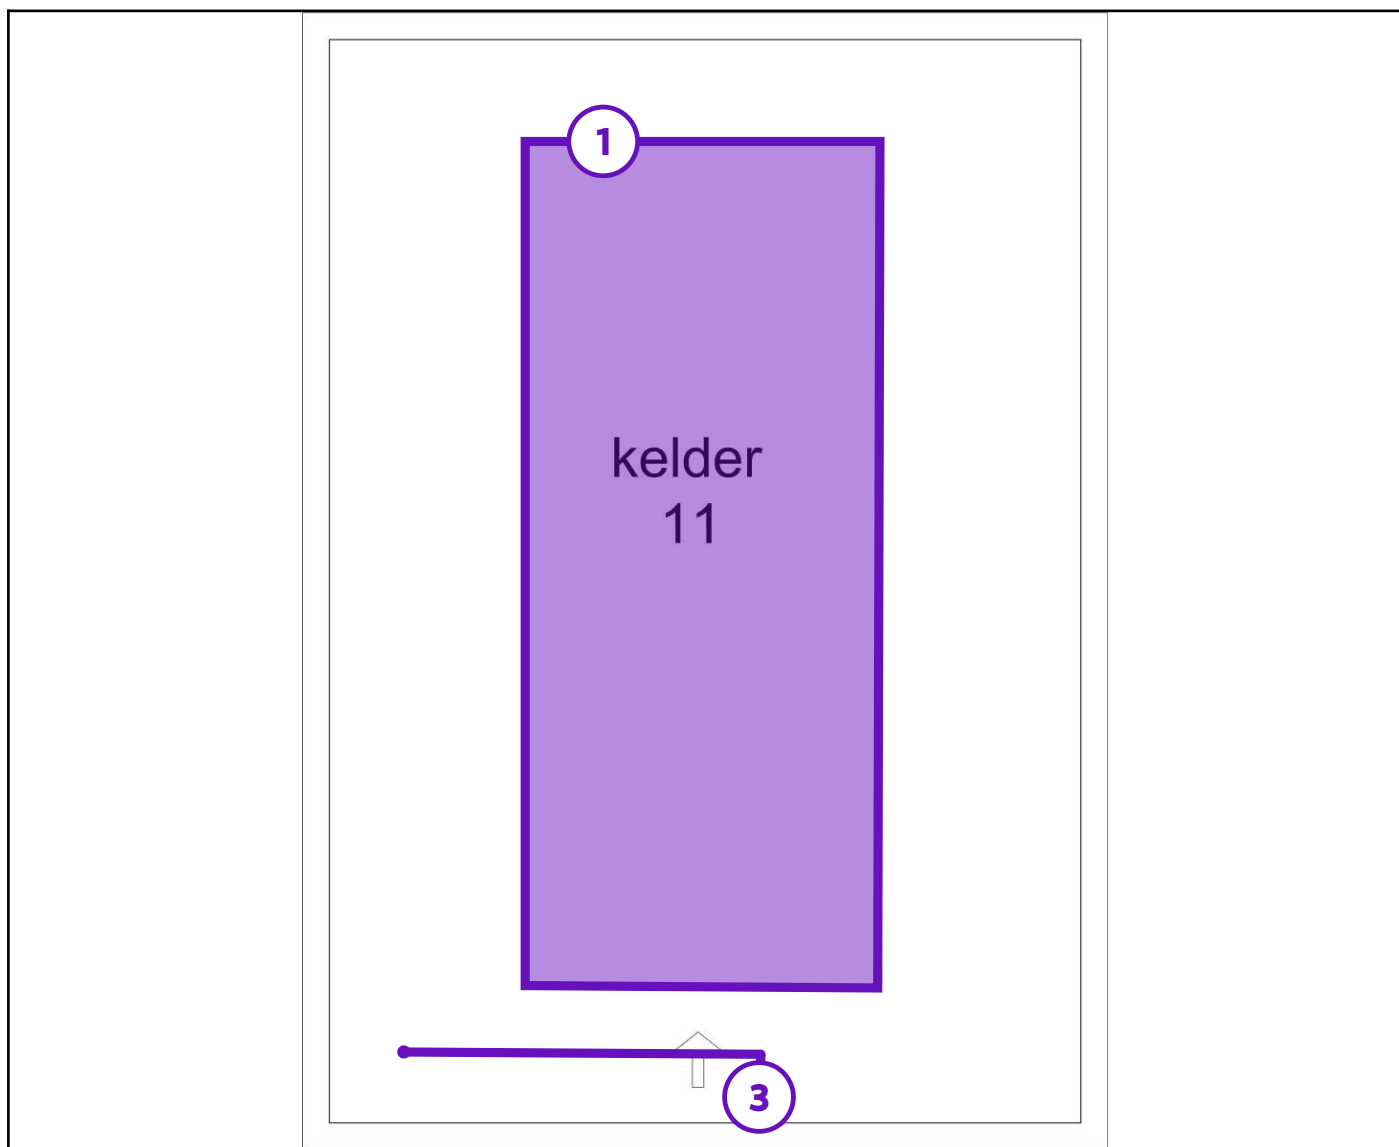
## Plan 1.5: KELDER 11

Beschrijving	Type	Actie
1. KELDER	Advies	-
3. Leidingisolatie gemeenschappelijke kelder	Advies	-

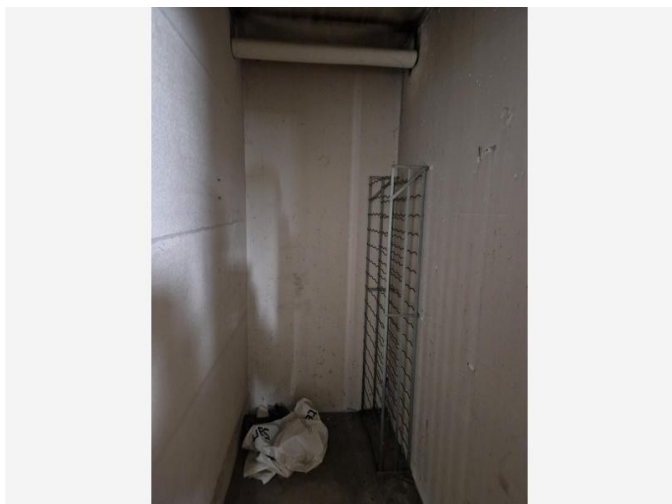
Vrije foto

De kelder bestaat uit betonnen wanden + vloer + plafond die geschilderd zijn.

Geen enkel materiaal aanwezig dat asbest verdacht is.

De leidingisolatie van de buis die door de kelder loopt bestaat uit mineraal materiaal.

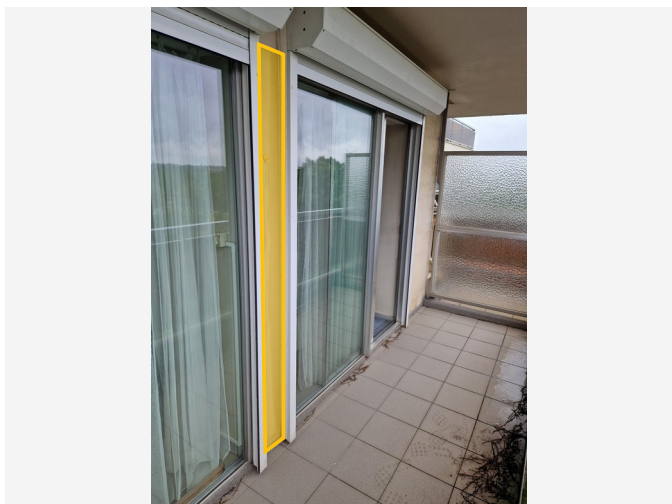
Vrije foto

Thv de terrassen (voor- en achteraan) bevinden zich gevelplaten type Glasal.

Het terras behoort tot de gemeenschap (met exclusief gebruik vd eigenaar vh appartement)

Identificatiemethode	Redelijk vermoeden
Primaire drager	Wand buitenschil
(Asbest)materiaal	Plaat, paneel, tablet - Geëmailleerd, type Glasal

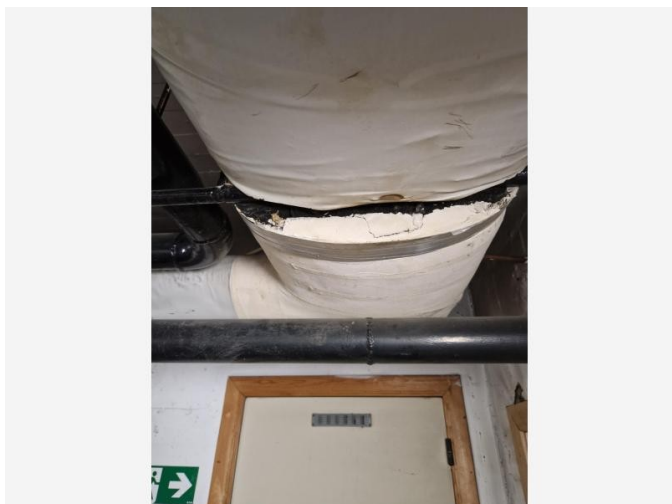
Vrije foto

Gemeenschappelijke kelder met leidingisolatie.

Identificatiemethode	Redelijk vermoeden
Primaire drager	HVAC infrastructuur en uitrusting
(Asbest)materiaal	In-situ afwerkingslagen - Thermische isolatie
Bindmiddel	Gips - kalk
Gebondenheid bindmiddel	Niet-hechtgebonden

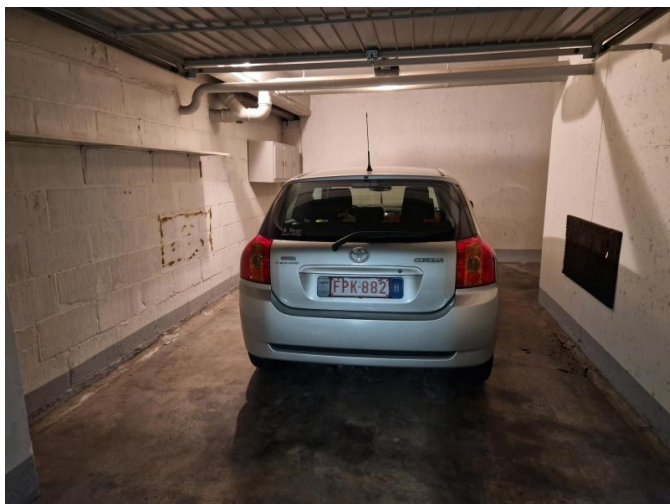
Vrije foto

De garage bestaat uit betonnen wanden + vloer + plafond die geschilderd zijn.  
Geen enkel materiaal aanwezig dat asbest verdacht is.

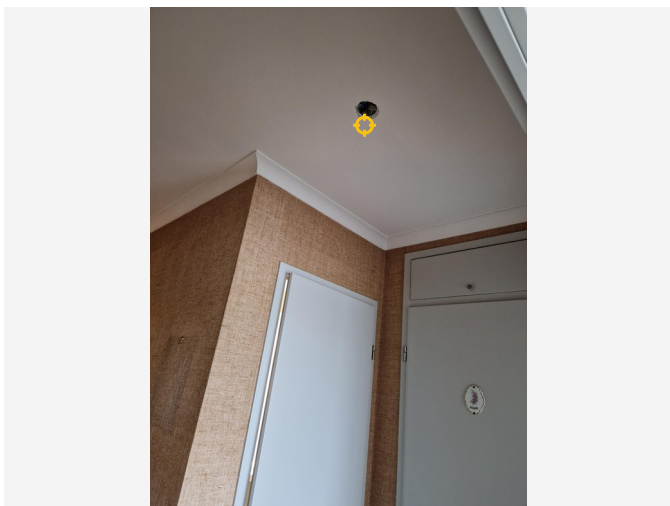
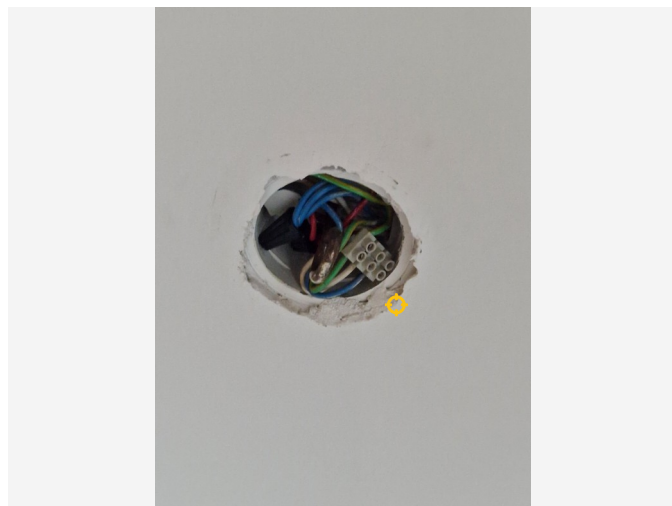
## Fiche 5: Pleisterwerk plafond

### Conclusie

Geen asbest

#	Type	Referentie	Resultaat
5.1	Mengmonster	mm02	Geen asbest

<b>Bindmiddel van materiaal</b>	Gips - kalk
<b>Gebondenheid op basis van bindmiddel</b>	Niet-hechtgebonden
<b>Hoeveelheid (oppervlakte - dikte - aantal)</b>	• 75,00 m <sup>2</sup> - 1,00 cm - 1 stuk
<b>Totaal volume</b>	0,75 m <sup>3</sup>
<b>Identificatiemethode</b>	Vaststelling met monstername
<b>Destructieve handeling voor identificatie</b>	Nee
<b>Opmerking</b>	enkel verlaagd plafond in het toilet.

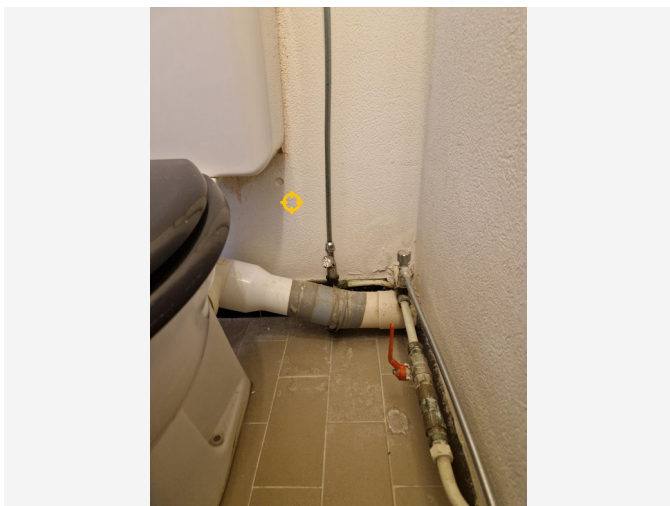
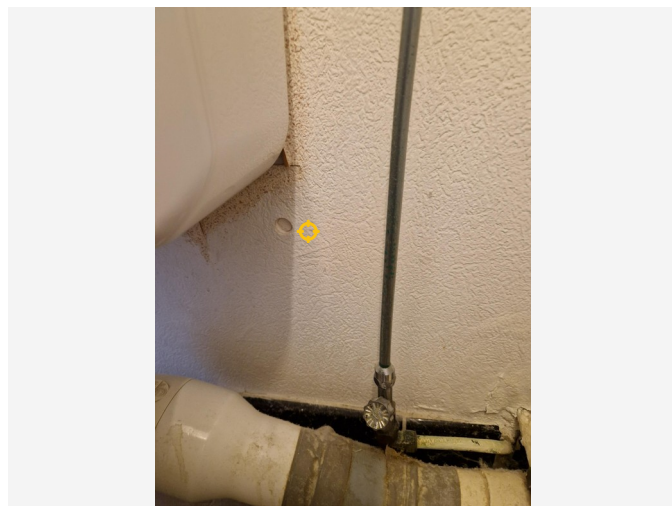
## Conclusie

Geen asbest

#	Type	Referentie	Resultaat
6.1	Mengmonster	mm01	Geen asbest

Beschrijving	Pleisterwerk wand
Omgeving	Binnen
Primaire drager	Binnenwand

<b>Bindmiddel van materiaal</b>	Gips - kalk
<b>Gebondenheid op basis van bindmiddel</b>	Niet-hechtgebonden
<b>Hoeveelheid (oppervlakte - dikte - aantal)</b>	• 100,00 m <sup>2</sup> - 1,00 cm - 1 stuk
<b>Totaal volume</b>	1,00 m <sup>3</sup>
<b>Identificatiemethode</b>	Vaststelling met monstername
<b>Destructieve handeling voor identificatie</b>	Nee
