Asbestinventarisatetest

Generaal Lemanstraat 33, 3500 Hasselt

Attestnummer : 20240925-000404.000

Uitgegeven op : 25.09.2024

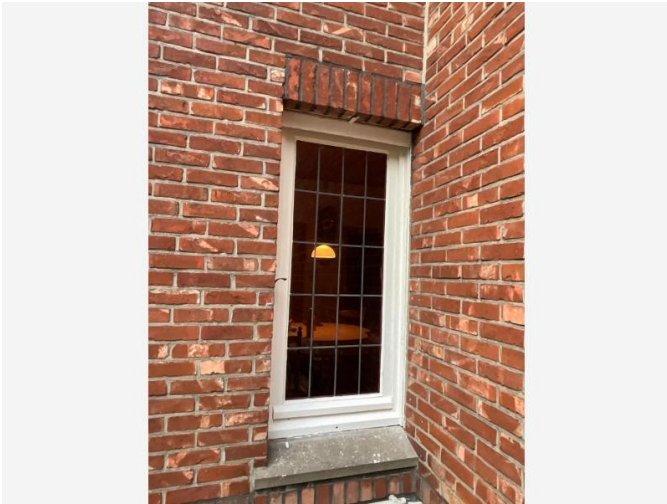
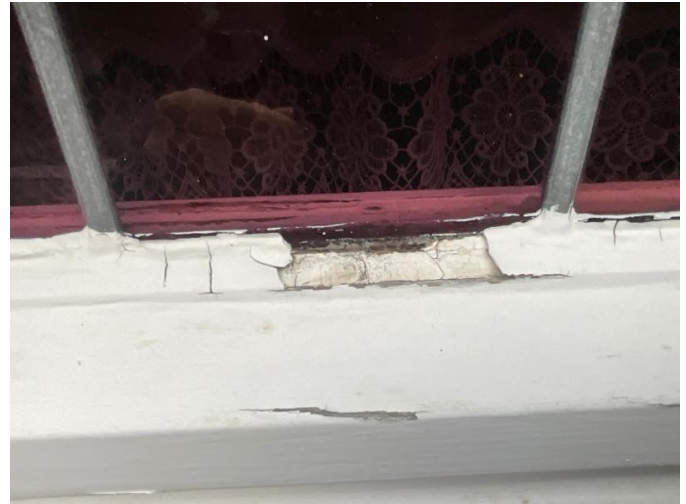
Eindbeoordeling materiaalrisico	Verhoogd materiaalrisico en/of verhoogde kans op vezelvrijgave
---------------------------------	--

Gebondenheid	Categorie 1: hechtgebonden in oorsprong
Asbestsoort (vezeltype)	Amfibool aanwezig, uitgezonderd crocidoliet
Asbestconcentratie	Laag (< 50%)
Afschermingsgraad van het gehele materiaal	Geheel of deels vrij aan de buitenlucht
Toestand van het materiaal	Matig beschadigd, matig verweerd

Beschrijving	Mastiek raam glas kozijn
Omgeving	Buiten
Primaire drager	Wandopening verticaal (raam, deur, ...)
Asbestmateriaal	In-situ afwerkingslagen - Pasta, stopverf, voegsel, stopsel, vulsel, mastiek, katten, ...
Bindmiddel van asbestmateriaal	Kitten, mastiek, pasta
Gebondenheid op basis van bindmiddel	Hecht
Hoeveelheid (gewicht - aantal)	<ul style="list-style-type: none">• 8,00 kg - 1 stuk
Totaal gewicht	8,00 kg
Eenvoudig bereikbaar	Ja
Bevestigingswijze	<ul style="list-style-type: none">• Verlijmd, ingegoten, versmeerd
Identificatiemethode	Vaststelling zonder monsternamen
Destructieve handeling voor identificatie	Nee

Verwijderen

- Zorg voor een veilig beheer. Vermijd het beschadigen van het asbestmateriaal. Controleer de toestand jaarlijks op wijzigingen.
- Scherm in afwachting van verwijdering het asbestmateriaal af van luchtstromingen en versterking: bijvoorbeeld door het te verpakken, te fixeren, af te dekken, signalisatie - afbakening aan te brengen, ...
- Verwijder dit asbestmateriaal zo snel mogelijk. Volg de toestand goed op.

- Eenvoudige handelingen: mag via doe-het-zelf of door werknemer(s) met opleidingsattest eenvoudige handelingen
Volgens de richtlijnen in de Codex Welzijn op het Werk, boek VI titel 3 asbest, mag hechtgebonden asbest die beschadigd is of waarbij er vrije vezels zichtbaar zijn en die verwerkt is in een buitentoepassing via de methode van eenvoudige handelingen verwijderd worden, indien er geen derden aanwezig zijn en voor zover de verwijdering geen aanleiding geeft tot een wijziging van de toestand.

Gezien het risico op vrijstelling van asbestvezels bij de verwijderingswerken, adviseren wij de werken te laten uitvoeren door een aannemer/medewerker die hiertoe de nodig opleiding heeft gevolgd, en niet via doe-het-zelf.

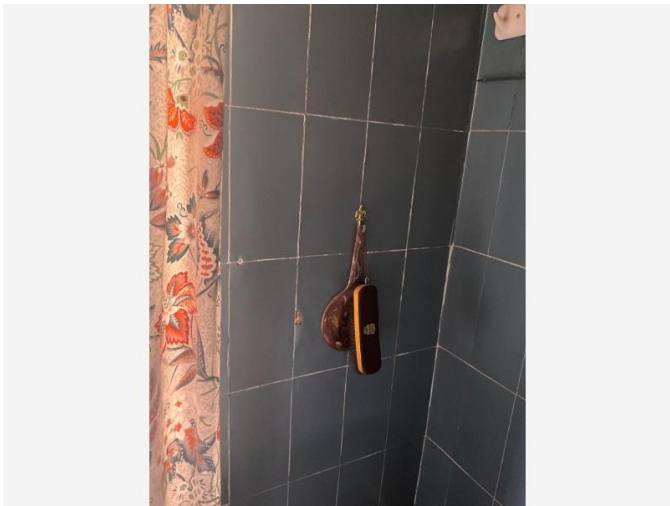
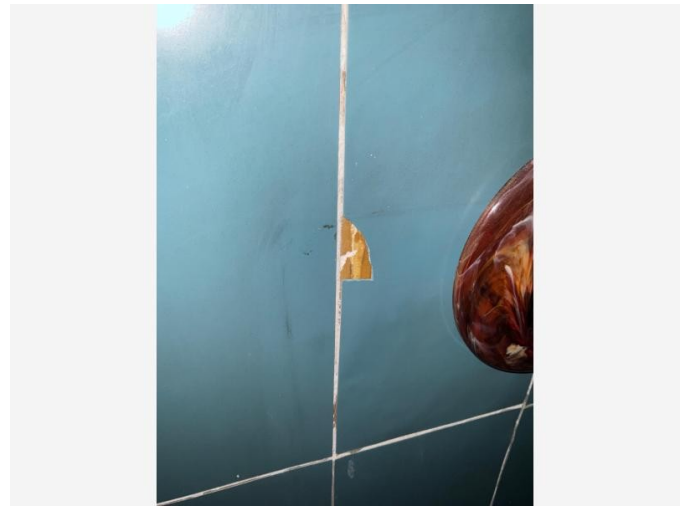
Eindbeoordeling materiaalrisico	Verhoogd materiaalrisico en/of verhoogde kans op vezelvrijgave
---------------------------------	--

Gebondenheid	Categorie 1: hechtgebonden in oorsprong
Asbestsoort (vezeltype)	Crocidoliet aanwezig
Asbestconcentratie	Laag (< 50%)
Afschermingsgraad van het gehele materiaal	Geheel of deels (ook) vrij aan de binnenlucht
Toestand van het materiaal	Licht beschadigd, licht verweerd. Intact calciumsilicaatmateriaal of categorie III 'gebondenheid'

Beschrijving	Lijm vinyltegels
Omgeving	Binnen
Primaire drager	Binnenwand
Asbestmateriaal	In-situ afwerkingslagen - Lijmlaag
Bindmiddel van asbestmateriaal	Lijm
Gebondenheid op basis van bindmiddel	Hecht
Hoeveelheid (oppervlakte - dikte - aantal)	• 5,00 m ² - 0,25 mm - 1 stuk
Totaal volume	0,001 m ³
Eenvoudig bereikbaar	Ja
Bevestigingswijze	• Verlijmd, ingegoten, versmeerd
Identificatiemethode	Vaststelling zonder monstername Motivatie: Op vraag van de eigenaar-opdrachtgever werd geen monstername uitgevoerd
Destructieve handeling voor identificatie	Nee

Verwijderen

- Zorg voor een veilig beheer. Vermijd het beschadigen van het asbestmateriaal. Controleer de toestand jaarlijks op wijzigingen.
- Verwijder dit asbestmateriaal zo snel mogelijk. Volg de toestand goed op.

- Hermetische zone (erkend asbestverwijderaar)
De verwijdering van de toepassing dient uitgevoerd te worden in een hermetische zone (zie Codex Welzijn op het Werk, boek VI titel 3 asbest) en de werken dienen uitgevoerd te worden door een erkende asbestverwijderaar (<https://werk.belgie.be/nl/erkenningen/erkenning-asbest-bedrijven-erkend-voor-afbraak-verwijderingswerken>).

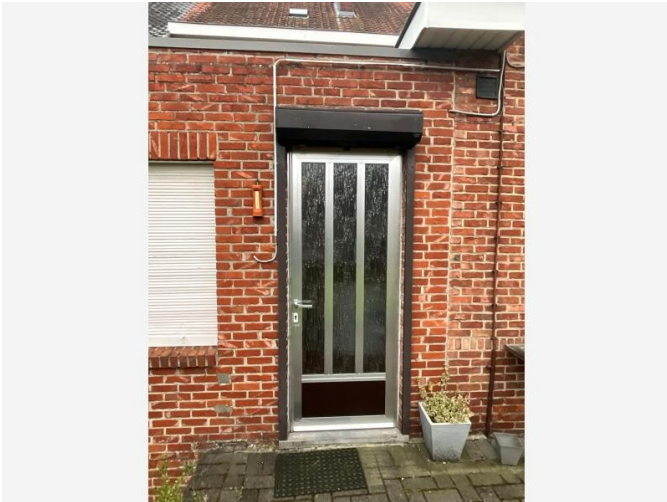
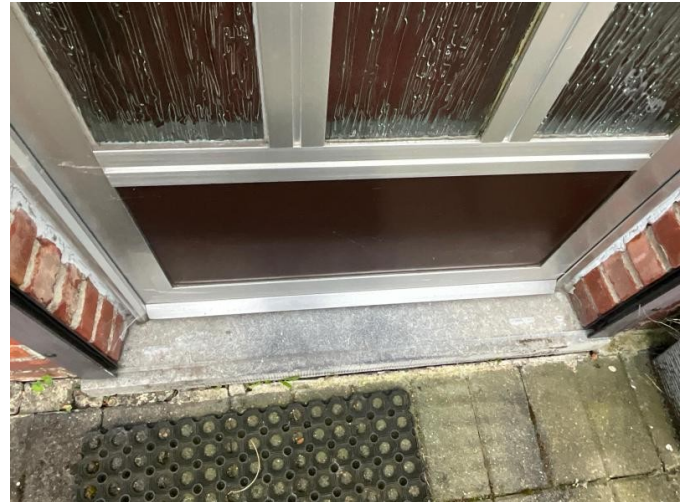
Eindbeoordeling materiaalrisico	Verhoogd materiaalrisico en/of verhoogde kans op vezelvrijgave
---------------------------------	--

Gebondenheid	Categorie 1: hechtgebonden in oorsprong
Asbestsoort (vezeltype)	Crocidoliet aanwezig
Asbestconcentratie	Laag (< 50%)
Afschermingsgraad van het gehele materiaal	Geheel of deels (ook) vrij aan de binnenlucht
Toestand van het materiaal	Licht beschadigd, licht verweerd. Intact calciumsilicaatmateriaal of categorie III 'gebondenheid'

Beschrijving	Plaat deur
Omgeving	Grenst aan binnen- en buitenlucht
Primaire drager	Wandopening verticaal (raam, deur, ...)
Asbestmateriaal	Plaat, paneel, tablet - Geëmailleerd, type Glasal
Bindmiddel van asbestmateriaal	Cement
Gebondenheid op basis van bindmiddel	Hecht
Hoeveelheid (oppervlakte - dikte - aantal)	• 0,50 m ² - 0,50 cm - 1 stuk
Totaal volume	0,003 m ³
Eenvoudig bereikbaar	Ja
Bevestigingswijze	• Geklemd
Identificatiemethode	Vaststelling zonder monsternamen
Destructieve handeling voor identificatie	Nee

Verwijderen

- Zorg voor een veilig beheer. Vermijd het beschadigen van het asbestmateriaal. Controleer de toestand jaarlijks op wijzigingen.
- Scherm in afwachting van verwijdering het asbestmateriaal af van luchtstromingen en versterking: bijvoorbeeld door het te verpakken, te fixeren, af te dekken, signalisatie - afbakening aan te brengen, ...
- Verwijder dit asbestmateriaal zo snel mogelijk. Volg de toestand goed op.

- Eenvoudige handelingen: mag via doe-het-zelf of door werknemer(s) met opleidingsattest eenvoudige handelingen
Volgens de richtlijnen in de Codex Welzijn op het Werk, boek VI titel 3 asbest, mag hechtgebonden asbest die beschadigd is of waarbij er vrije vezels zichtbaar zijn en die verwerkt is in een buitentoepassing via de methode van eenvoudige handelingen verwijderd worden, indien er geen derden aanwezig zijn en voor zover de verwijdering geen aanleiding geeft tot een wijziging van de toestand.

Gezien het risico op vrijstelling van asbestvezels bij de verwijderingswerken, adviseren wij de werken te laten uitvoeren door een aannemer/medewerker die hiertoe de nodig opleiding heeft gevolgd, en niet via doe-het-zelf.

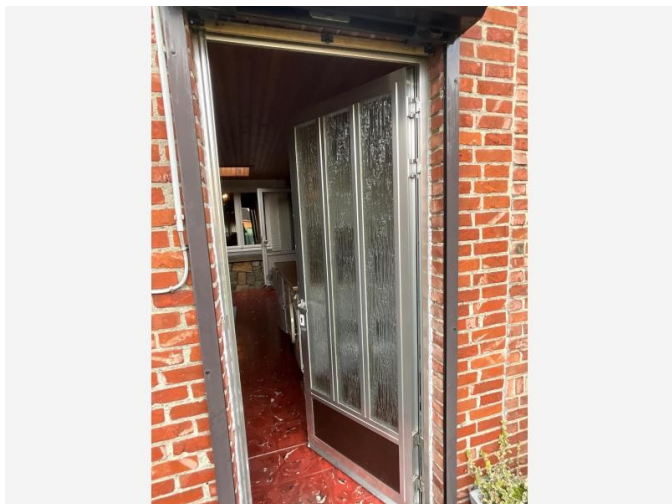
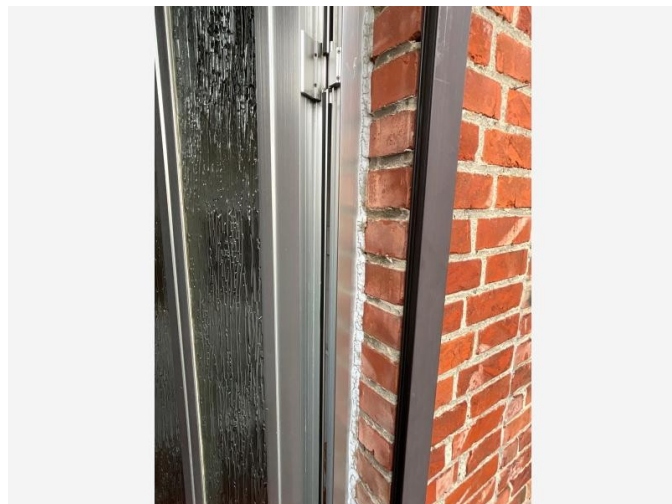
Eindbeoordeling materiaalrisico	Verhoogd materiaalrisico en/of verhoogde kans op vezelvrijgave
---------------------------------	--

Gebondenheid	Categorie 1: hechtgebonden in oorsprong
Asbestsoort (vezeltype)	Amfibool aanwezig, uitgezonderd crocidoliet
Asbestconcentratie	Laag (< 50%)
Afschermingsgraad van het gehele materiaal	Geheel of deels vrij aan de buitenlucht
Toestand van het materiaal	Matig beschadigd, matig verweerd

Beschrijving	Mastiek raam muur kozijn
Omgeving	Buiten
Primaire drager	Wandopening verticaal (raam, deur, ...)
Asbestmateriaal	In-situ afwerkingslagen - Pasta, stopverf, voegsel, stopsel, vulsel, mastiek, katten, ...
Bindmiddel van asbestmateriaal	Kitten, mastiek, pasta
Gebondenheid op basis van bindmiddel	Hecht
Hoeveelheid (gewicht - aantal)	<ul style="list-style-type: none">• 3,00 kg - 1 stuk
Totaal gewicht	3,00 kg
Eenvoudig bereikbaar	Ja
Bevestigingswijze	<ul style="list-style-type: none">• Verlijmd, ingegoten, versmeerd
Identificatiemethode	Vaststelling zonder monsternamen
Destructieve handeling voor identificatie	Nee

Verwijderen

- Zorg voor een veilig beheer. Vermijd het beschadigen van het asbestmateriaal. Controleer de toestand jaarlijks op wijzigingen.
- Scherm in afwachting van verwijdering het asbestmateriaal af van luchtstromingen en verstoring: bijvoorbeeld door het te verpakken, te fixeren, af te dekken, signalisatie - afbakening aan te brengen, ...
- Verwijder dit asbestmateriaal zo snel mogelijk. Volg de toestand goed op.

- Eenvoudige handelingen: mag via doe-het-zelf of door werknemer(s) met opleidingsattest eenvoudige handelingen
Volgens de richtlijnen in de Codex Welzijn op het Werk, boek VI titel 3 asbest, mag hechtgebonden asbest die beschadigd is of waarbij er vrije vezels zichtbaar zijn en die verwerkt is in een buitentoepassing via de methode van eenvoudige handelingen verwijderd worden, indien er geen derden aanwezig zijn en voor zover de verwijdering geen aanleiding geeft tot een wijziging van de toestand.

Gezien het risico op vrijstelling van asbestvezels bij de verwijderingswerken, adviseren wij de werken te laten uitvoeren door een aannemer/medewerker die hiertoe de nodig opleiding heeft gevolgd, en niet via doe-het-zelf.

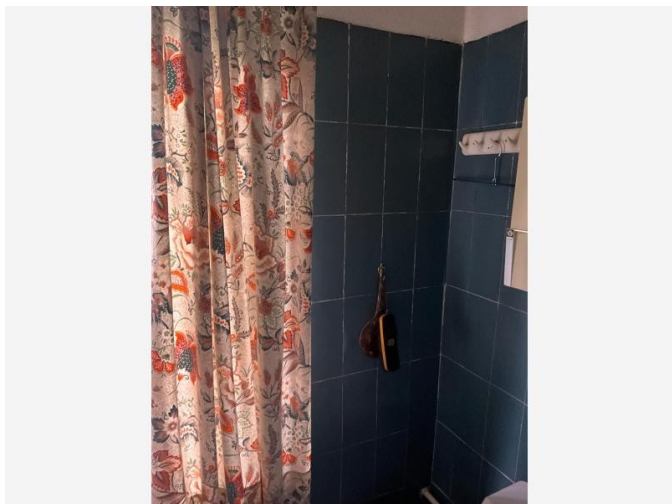
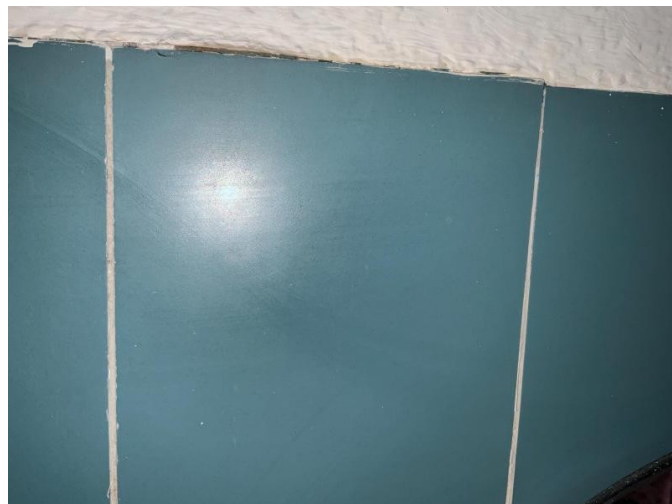
Eindbeoordeling materiaalrisico	Laag materiaalrisico en/of verlaagde kans op vezelvrijgave
---------------------------------	--

Gebondenheid	Categorie 1: hechtgebonden in oorsprong
Asbestsoort (vezeltype)	Alleen chrysotiel
Asbestconcentratie	Laag (< 50%)
Afschermingsgraad van het gehele materiaal	Geheel of deels (ook) vrij aan de binnenlucht
Toestand van het materiaal	Licht beschadigd, licht verweerd. Intact calciumsilicaatmateriaal of categorie III 'gebondenheid'

Beschrijving	Vinyl tegels wc
Omgeving	Binnen
Primaire drager	Binnenwand
Asbestmateriaal	Prefab - afwerking - Tegel
Bindmiddel van asbestmateriaal	Kunststof of -hars
Gebondenheid op basis van bindmiddel	Hecht
Hoeveelheid (oppervlakte - dikte - aantal)	• 5,00 m ² - 0,50 cm - 1 stuk
Totaal volume	0,025 m ³
Eenvoudig bereikbaar	Ja
Bevestigingswijze	• Verlijmd, ingegoten, versmeerd
Identificatiemethode	Vaststelling zonder monstername Motivatie: Op vraag van de eigenaar-opdrachtgever werd geen monstername uitgevoerd
Destructieve handeling voor identificatie	Nee

Zorgvuldig beheren

- Zorg voor een veilig beheer. Vermijd het beschadigen van het asbestmateriaal. Controleer de toestand jaarlijks op wijzigingen.
- Scherm in afwachting van verwijdering het asbestmateriaal af van luchtstromingen en verstoring: bijvoorbeeld door het te verpakken, te fixeren, af te dekken, signalisatie - afbakening aan te brengen, ...

- Hermetische zone (erkend asbestverwijderaar)
De verwijdering van de toepassing dient uitgevoerd te worden in een hermetische zone (zie Codex Welzijn op het Werk, boek VI titel 3 asbest) en de werken dienen uitgevoerd te worden door een erkende asbestverwijderaar (<https://werk.belgie.be/nl/erkenningen/erkenning-asbest-bedrijven-erkend-voor-afbraak-verwijderingswerken>).

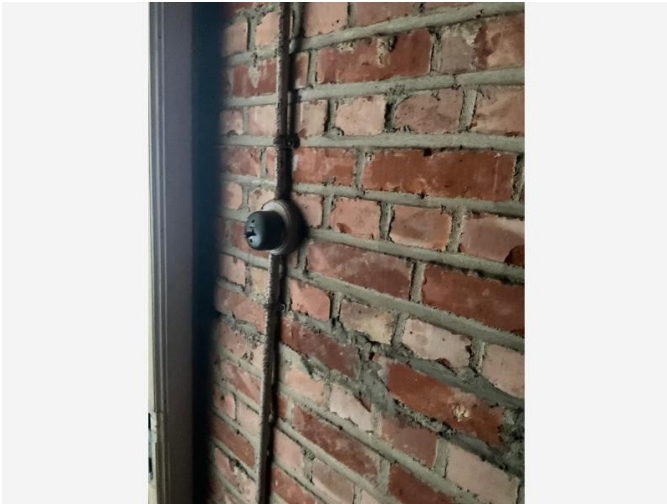
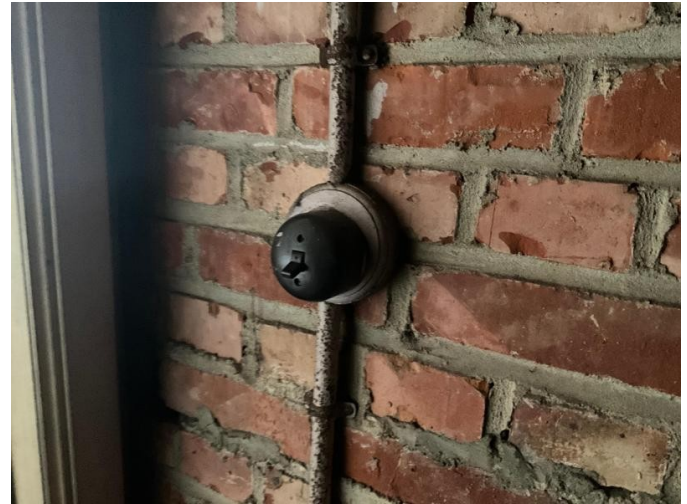
Eindbeoordeling materiaalrisico	Laag materiaalrisico en/of verlaagde kans op vezelvrijgave
---------------------------------	--

Gebondenheid	Categorie 1: hechtgebonden in oorsprong
Asbestsoort (vezeltype)	Crocidoliet aanwezig
Asbestconcentratie	Laag (< 50%)
Afschermingsgraad van het gehele materiaal	Geheel of deels vrij aan de buitenlucht
Toestand van het materiaal	Licht beschadigd, licht verweerd. Intact calciumsilicaatmateriaal of categorie III 'gebondenheid'

Beschrijving	Bakeliet schakelaars
Omgeving	Binnen
Primaire drager	Communicatie en elektrische infrastructuur en uitrusting
Asbestmateriaal	Plaat, paneel, tablet - Type Bakeliet
Bindmiddel van asbestmateriaal	Kunststof of -hars
Gebondenheid op basis van bindmiddel	Hecht
Hoeveelheid (oppervlakte - dikte - aantal)	• 0,25 m ² - 0,10 cm - 1 stuk
Totaal volume	< 0,001 m ³
Eenvoudig bereikbaar	Ja
Bevestigingswijze	• Geschroefd
Identificatiemethode	Vaststelling zonder monstername
Destructieve handeling voor identificatie	Nee

Zorgvuldig beheren

- Zorg voor een veilig beheer. Vermijd het beschadigen van het asbestmateriaal. Controleer de toestand jaarlijks op wijzigingen.
- Scherm in afwachting van verwijdering het asbestmateriaal af van luchtstromingen en verstoring: bijvoorbeeld door het te verpakken, te fixeren, af te dekken, signalisatie - afbakening aan te brengen, ...

- Eenvoudige handelingen: mag via doe-het-zelf of door werknemer(s) met opleidingsattest eenvoudige handelingen
Volgens de richtlijnen in de Codex Welzijn op het Werk, Boek VI titel 3 asbest, mogen hechtgebonden asbesttoepassingen die niet beschadigd zijn of waarbij er geen vrije vezels zichtbaar zijn en waarbij verwijdering geen aanleiding geeft tot een wijziging van de toestand verwijderd worden via de methode van eenvoudige handelingen.

Deze toepassing kan eventueel via doe-het-zelf verwijderd worden mits u de nodige voorzorgsmaatregelen in acht neemt ter bescherming van mens en milieu; meer info rond deze voorzorgsmaatregelen vindt u in de toelichting van het asbestattest en op de website van OVAM.

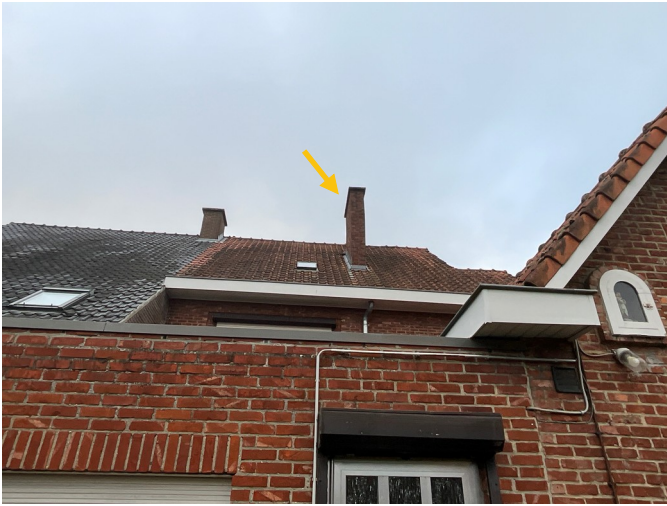
Tijdelijke beperking

Reden: Het te onderzoeken materiaal situeert zich hoger dan 3,50 m te rekenen vanaf een veilige ondergrond

Uitleg van de asbestdeskundige: Schouwen bevatten mogelijks aan de binnenzijde asbesthoudend materiaal. De schouwen van de woning zijn vast te stellen maar het is niet waarneembaar of er aan de binnenzijde asbestverdacht materiaal aanwezig is. Bij destructief onderzoek dient dit nader onderzocht te worden.

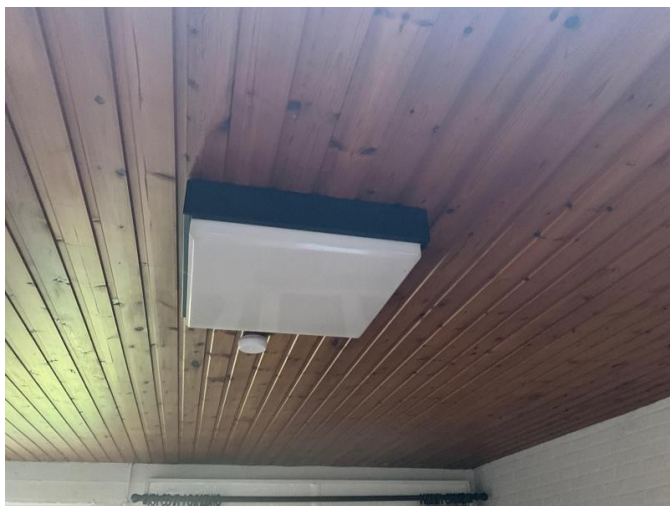
Geen inspectie mogelijk achter valse plafonds. Bij grote renovatiewerken is het aan te raden extra controle uit te voeren.

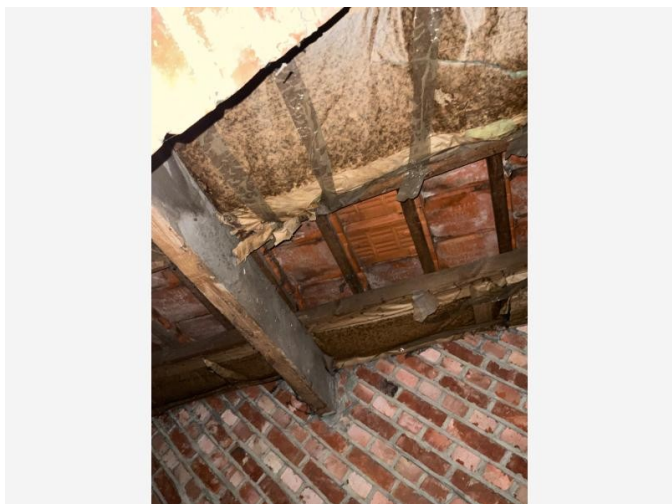
Geen onderdak aanwezig

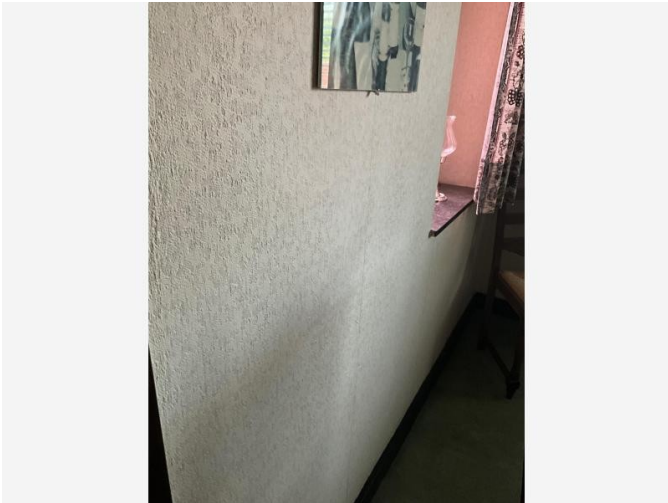
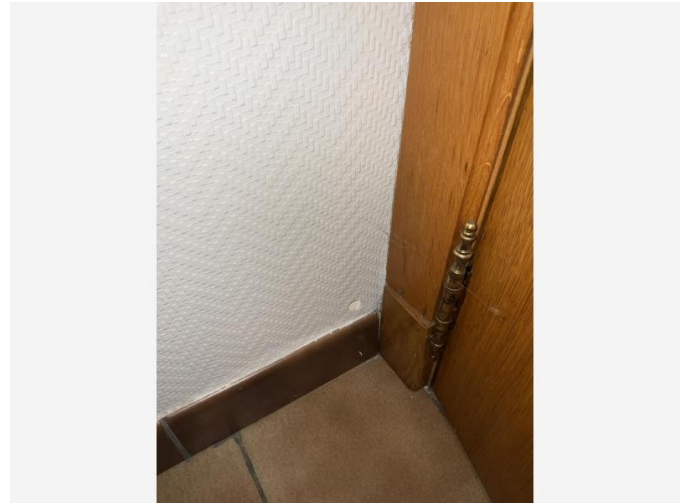
Geen asbest

#	Type	Referentie	Resultaat
11.1	Mengmonster	MM01	Geen asbest

Beschrijving	Pleister muur
Omgeving	Binnen
Primaire drager	Binnenwand
Bindmiddel van materiaal	Gips - kalk
Gebondenheid op basis van bindmiddel	Niet-hechtgebonden
Hoeveelheid (oppervlakte - dikte - aantal)	• 250,00 m ² - 1,00 cm - 1 stuk
Totaal volume	2,50 m ³
Identificatiemethode	Vaststelling met monstername
Destructieve handeling voor identificatie	Nee
Opmerking	Natte ruimte (eethoek geen keuken of badkamer toegankelijk), droge ruimte, trappenhal

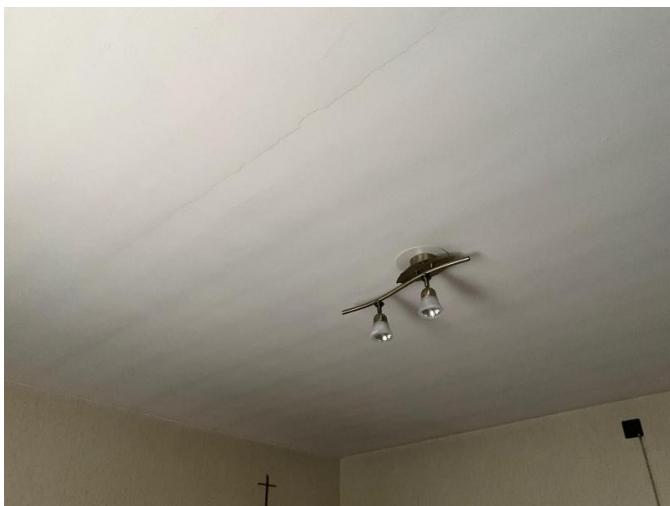
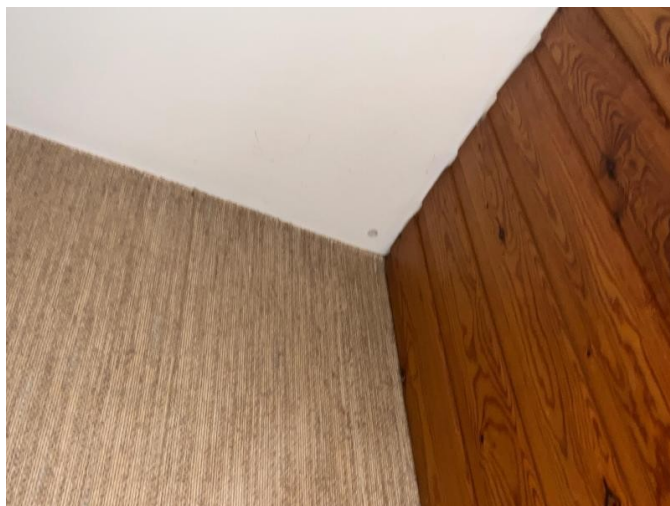
Fiche 12: Pleister plafond

Geen asbest

#	Type	Referentie	Resultaat
12.1	Mengmonster	MM02	Geen asbest

Beschrijving	Pleister plafond
Omgeving	Binnen
Primaire drager	Plafond
Bindmiddel van materiaal	Gips - kalk
Gebondenheid op basis van bindmiddel	Niet-hechtgebonden
Hoeveelheid (oppervlakte - dikte - aantal)	• 120,00 m ² - 1,00 cm - 1 stuk
Totaal volume	1,20 m ³
Identificatiemethode	Vaststelling met monstername
Destructieve handeling voor identificatie	Nee
Opmerking	trappenhal, droge ruimte

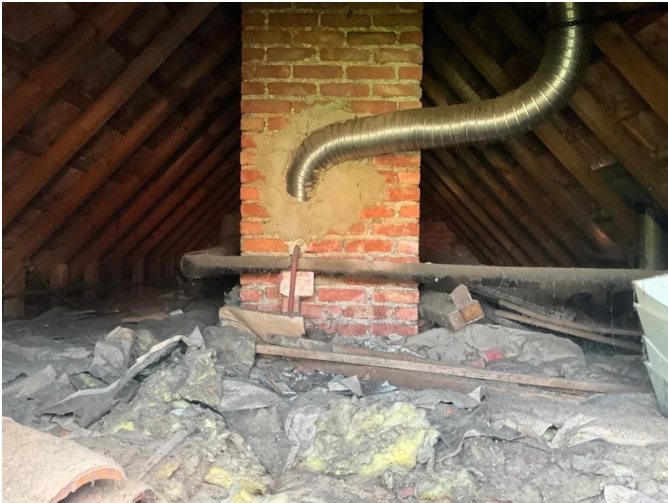
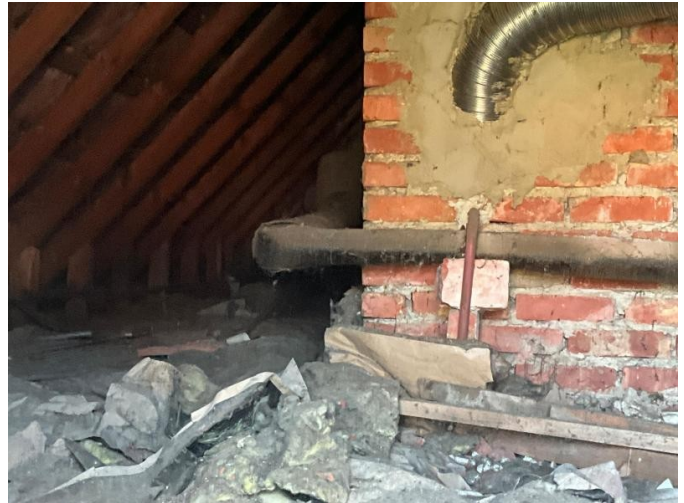
Fiche 13: Leidingisolatie

Geen asbest

#	Type	Referentie	Resultaat
13.1	Puntmonster	PM01	Geen asbest
