Asbestinventarisatetest

Paalsteenstraat 52, 3500 Hasselt

Attestnummer : 20230820-000057.000

Uitgegeven op : 20.08.2023

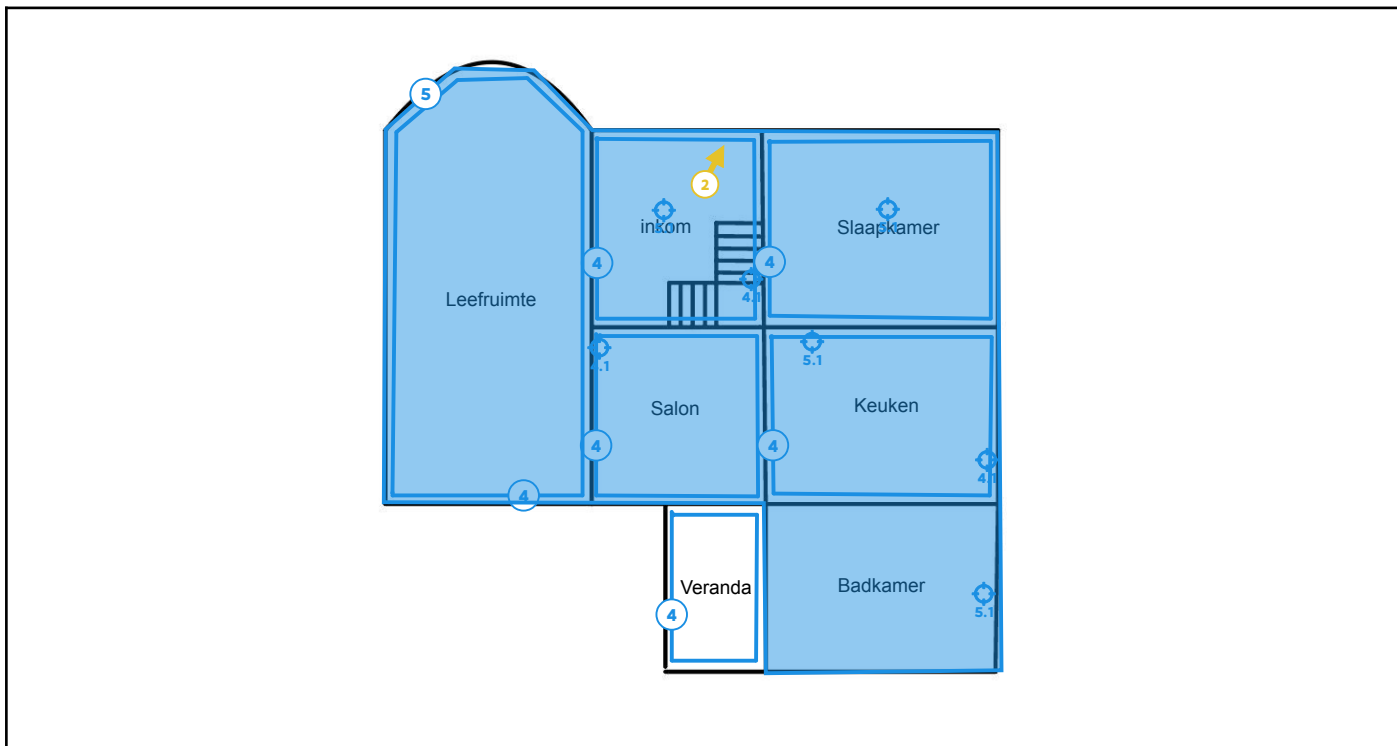
Plan 1.2: GV

| Beschrijving | Type | Actie |
|--|---|---|
| 2. Elektriciteitsmeter met behuizing in bakeliet | Asbestmateriaal | Zorgvuldig beheren |

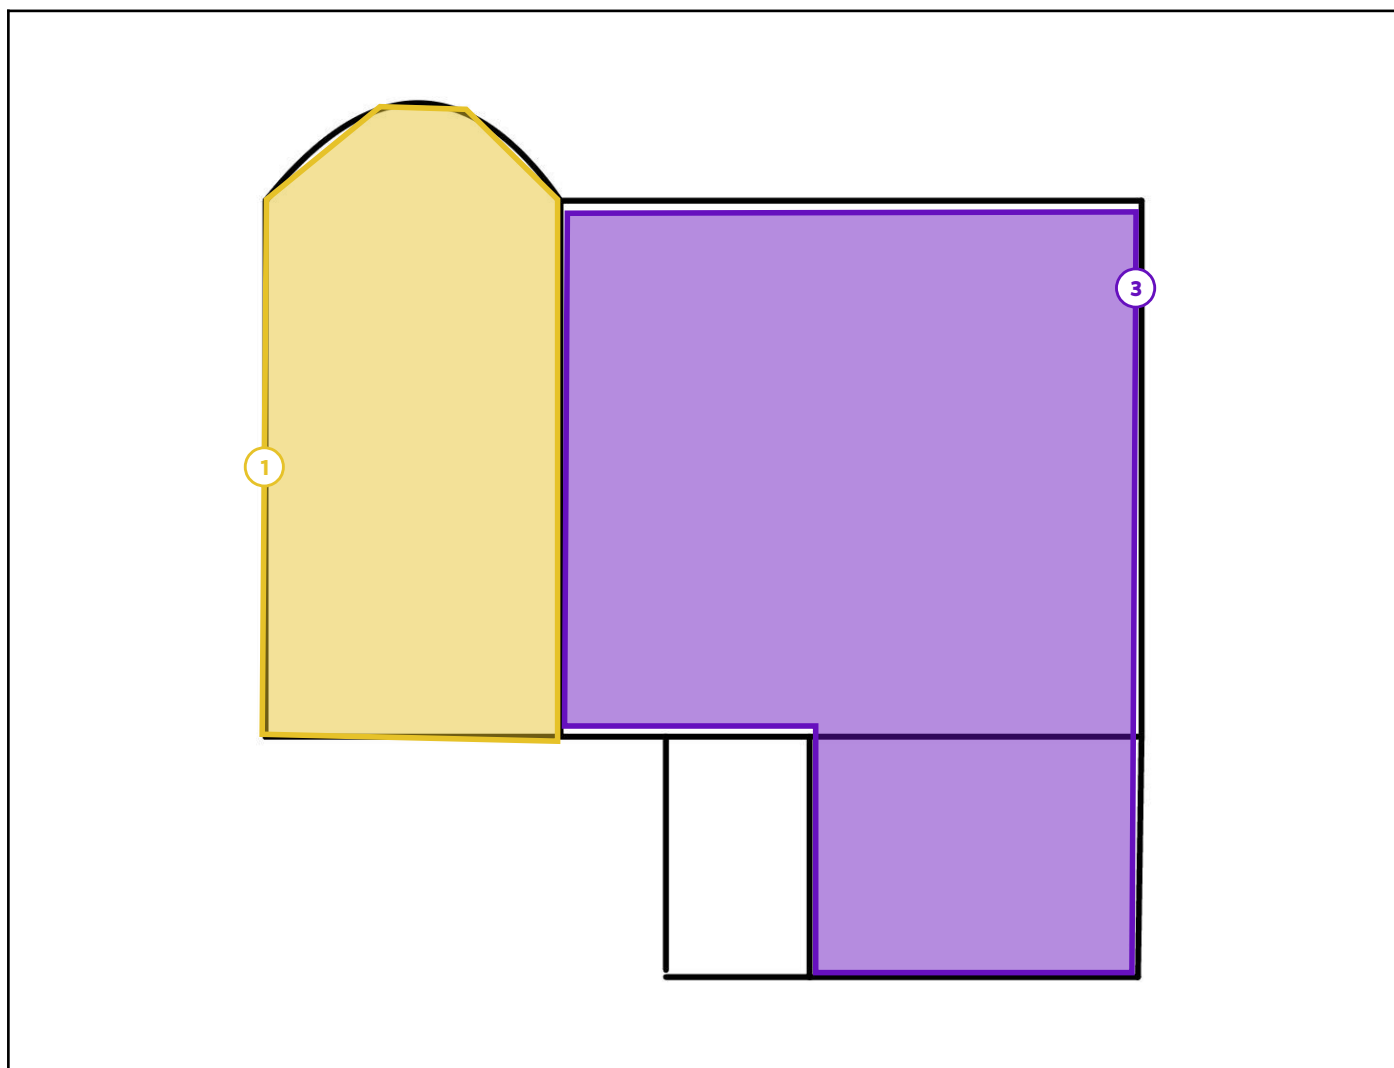
Plan 1.4: Dak

| Beschrijving | Type | Actie |
|--|---|---|
| 1. Roofing plat dak Woning en Garage | Asbestmateriaal | Zorgvuldig beheren |
| 3. Geen asbesthoudend onderdak vastgesteld | Advies | - |

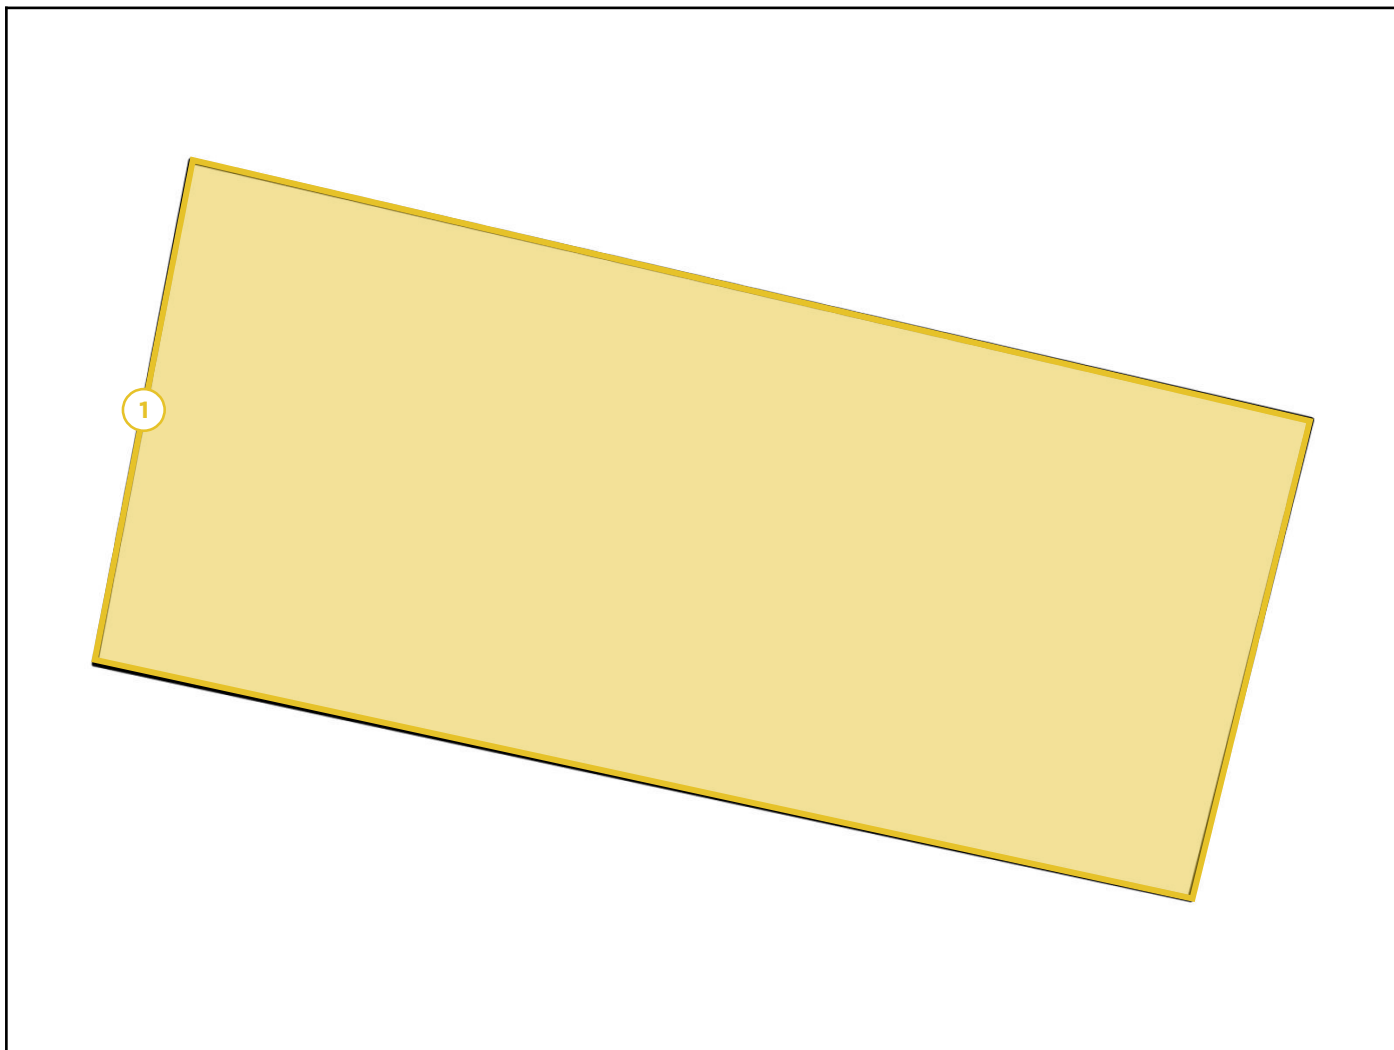
Plan 2.1: Bijgebouw plan

| Beschrijving | Type | Actie |
|---|---|---|
| 1. Roofing plat dak Woning en Garage | Asbestmateriaal | Zorgvuldig beheren |

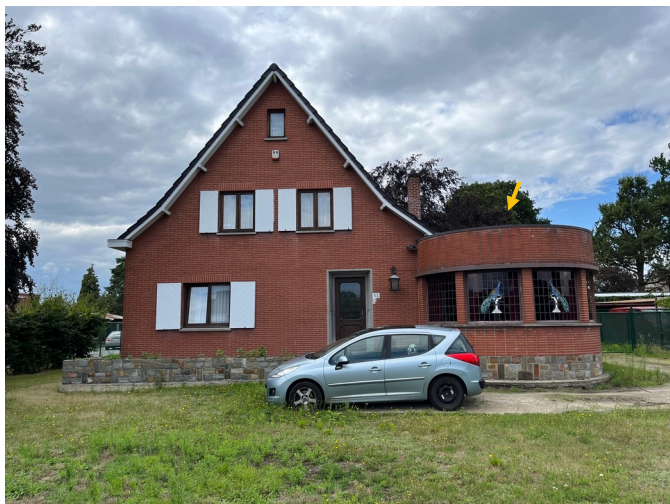
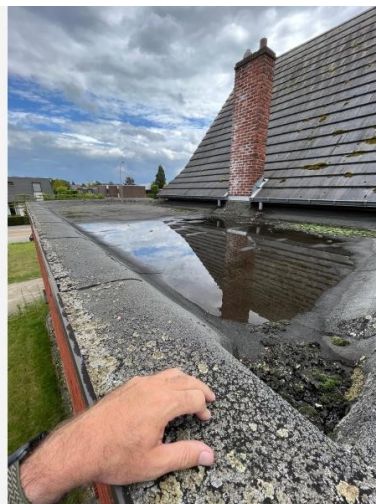
| Fiche 1: Roofing plat dak Woning en Garage..... | 14 |

Conclusie

Het asbestmateriaal valt onder de mijlpaal van 2040.

In het inspectieprotocol is een monstername van roofing verplicht om dit te identificeren als niet-asbesthoudend.

Een monstername is echter niet mogelijk wegens kans op lekkage.

De toepassing wordt als asbestverdacht beschouwd.

| Eindbeoordeling materiaalrisico | Laag materiaalrisico en/of verlaagde kans op vezelvrijgave |

| Toestand van het materiaal | Licht beschadigd, licht verweerd. Intact materiaal type Pical – asbestboard of categorie III 'gebondenheid' |

- Zorg voor een veilig beheer. Vermijd het beschadigen van het asbestmateriaal. Controleer de toestand jaarlijks op wijzigingen.

- Eenvoudige handelingen: mag via doe-het-zelf of door werknemer(s) met opleidingsattest eenvoudige handelingen
Het materiaal dient verwijderd te worden conform de bepalingen van de Codex over het welzijn op het werk, Boek VI, Titel 3 (het KB asbest van 16 03 2006).

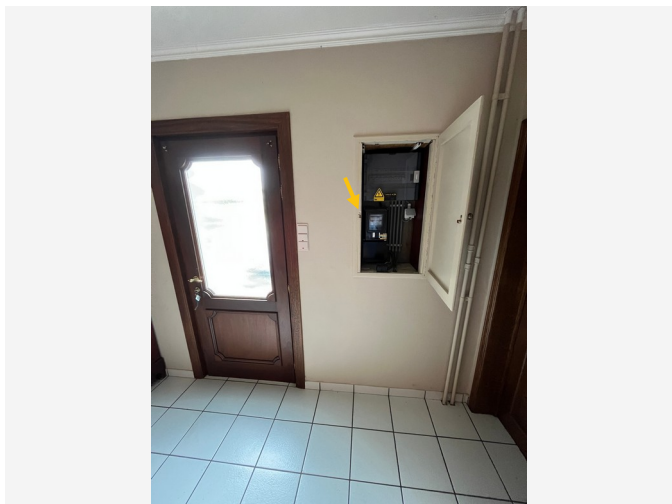
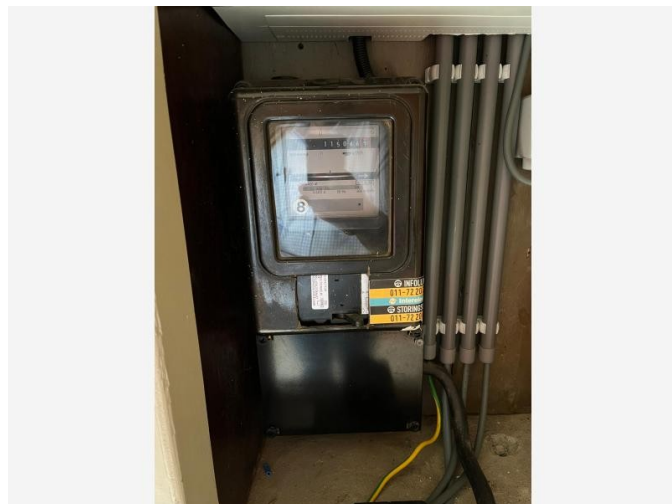
| Fiche 2: Elektriciteitsmeter met behuizing in bakeliet..... | 17 |

Het asbestmateriaal valt onder de mijlpaal van 2040.

| Eindbeoordeling materiaalrisico | Zeer laag materiaalrisico en/of zeer lage kans op vezelvrijgave |

| Toestand van het materiaal | Onbeschadigd, niet verweerd |

- Zorg voor een veilig beheer. Vermijd het beschadigen van het asbestmateriaal. Controleer de toestand jaarlijks op wijzigingen.

- Eenvoudige handelingen: mag via doe-het-zelf of door werknemer(s) met opleidingsattest eenvoudige handelingen
De elektriciteitsmeter is eigendom van de nutsmaatschappij en zal op termijn door hen worden vervangen.

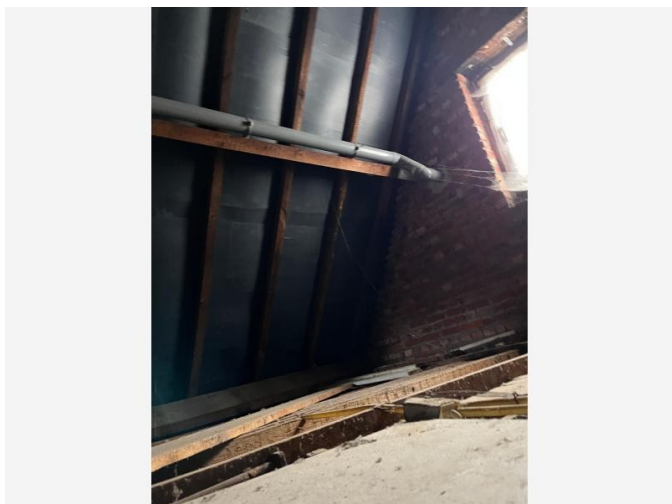
| Fiche 3: Geen asbesthoudend onderdak vastgesteld..... | 21 |

er is geen asbestverdacht onderdak aanwezig , dakpannen en kunststof onderdak vastgesteld

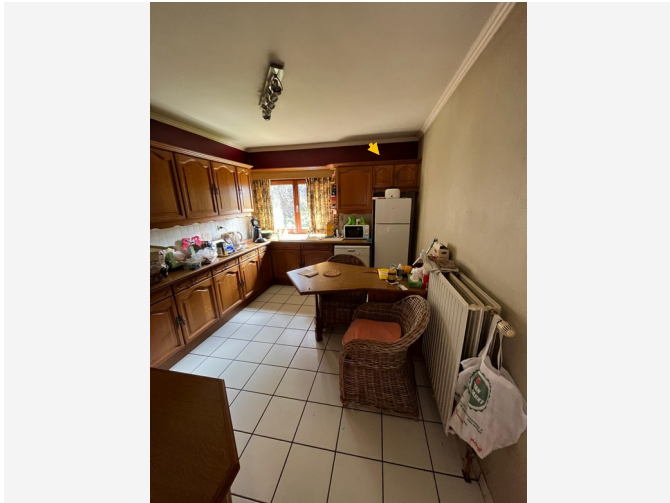
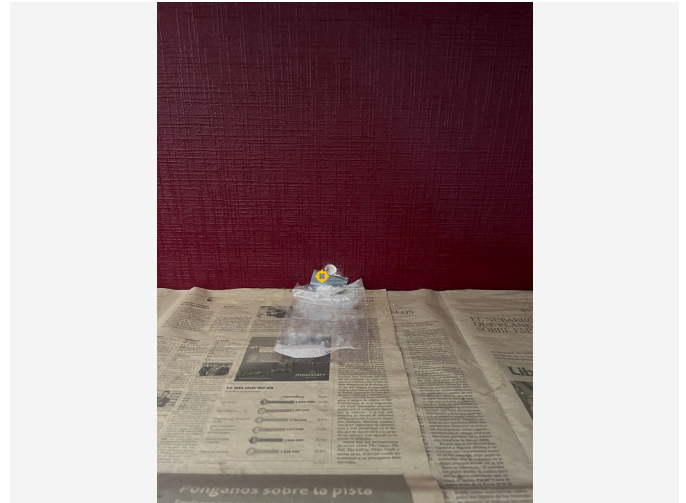
Fiche 4: Pleisterwerk muren

Geen asbest

| # | Type | Referentie | Resultaat |
|---|---|---|---|
| 4.1 | Mengmonster | 1 | Geen asbest |

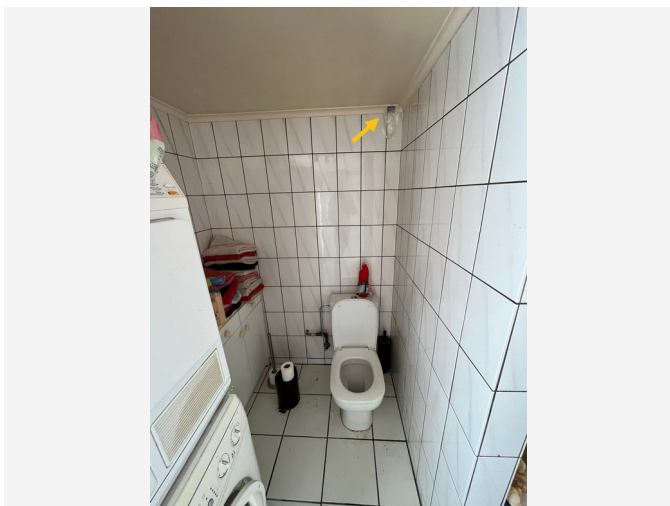
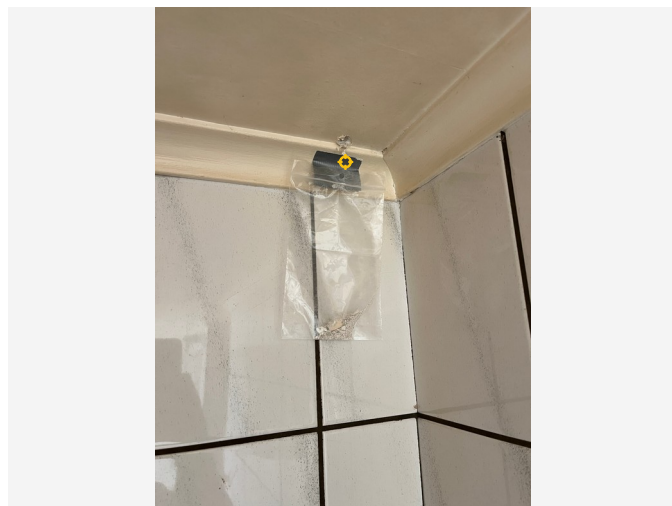
Fiche 5: Pleisterwerk plafond

Geen asbest

| # | Type | Referentie | Resultaat |
|---|---|---|---|
| 5.1 | Mengmonster | 2 | Geen asbest |
