# Asbestinventarisatetest

Kapermolenstraat 46/5, 3500 Hasselt

Attestnummer : **20251006-000042.000**

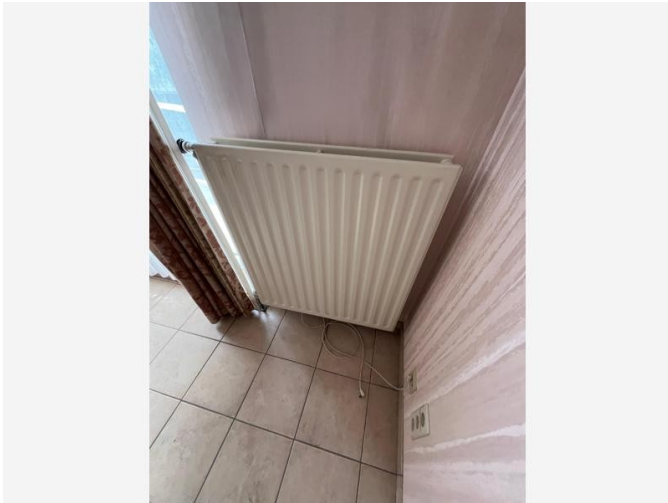
Dit soort plaatstaalradiatoren bevatten geen asbestverdachte pakkingen maar werden gelast en zijn niet asbestverdacht.

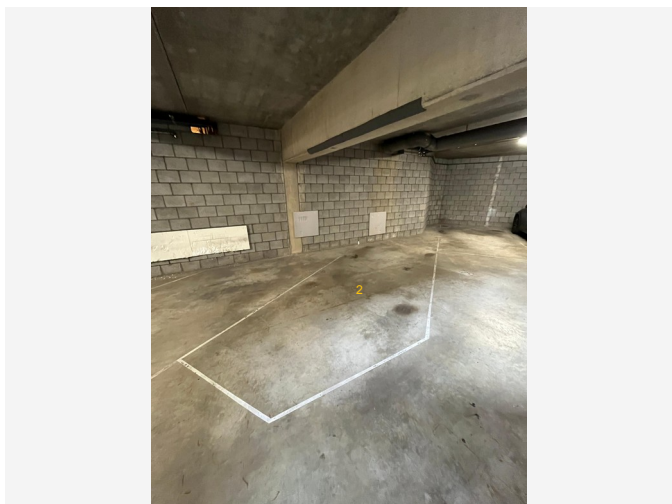
Een garagestaanplaats, ter plaatse door 1 van de toevallig aanwezige buren, aangeduid met nummer 2.

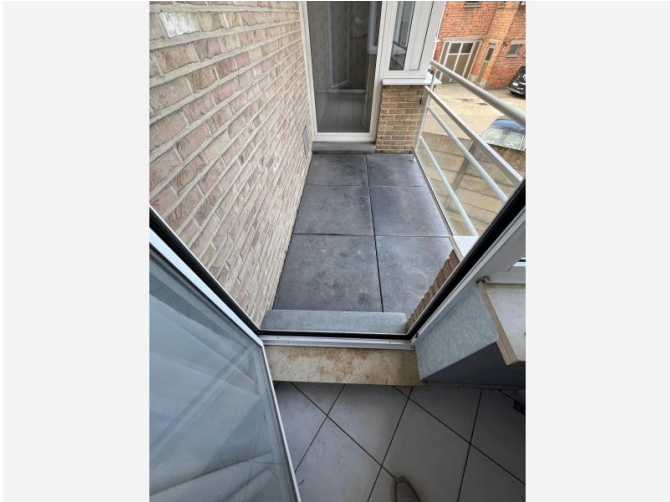
## Fiche 3: Schrijnwerk soepele kit (silicone) en muurkit dichtingen

Het schrijnwerk is niet asbestverdacht en van een recenter bouwjaar. Ook de gebruikte kit (silicone) en afdichtingen aan de muur zijn asbestveilig

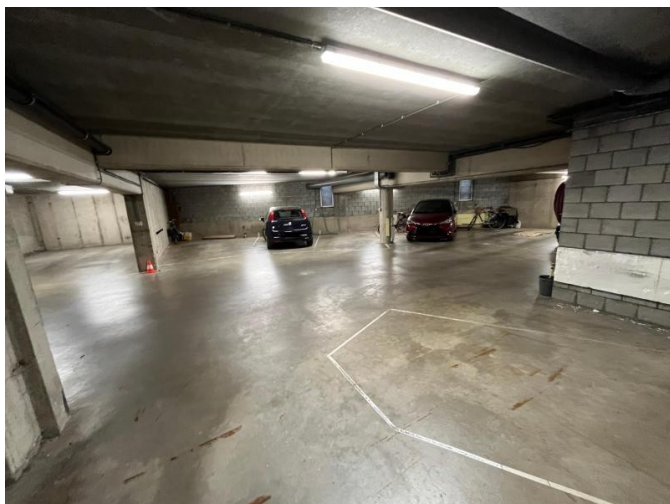
De vloeren van beton zijn niet asbestverdacht.

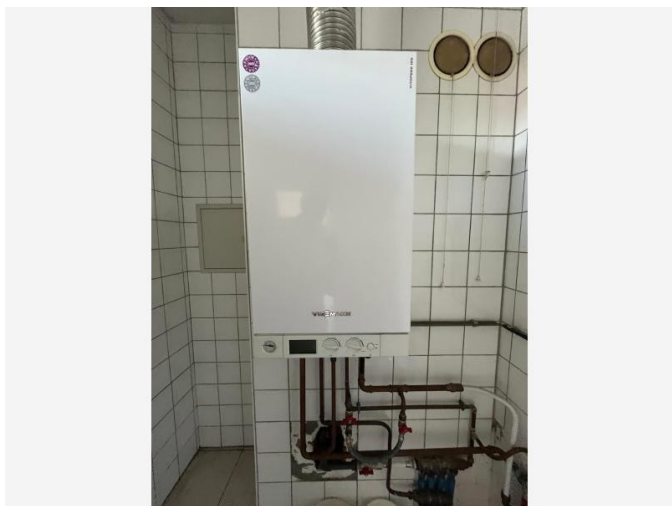
De CV-ketel is van een recenter bouwjaar en volgens de literatuur bevat deze geen asbesthoudend materiaal

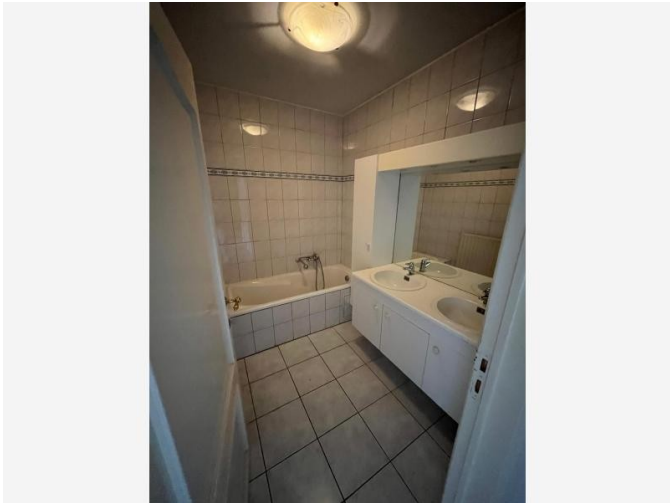
Zowel de vloer- als wandtegels zijn intact. Bemonsteren is niet mogelijk zonder schade aan tegels aan te brengen. De deskundige kan geen uitspraak doen over de onderliggende lijm of materialen die werden gebruikt

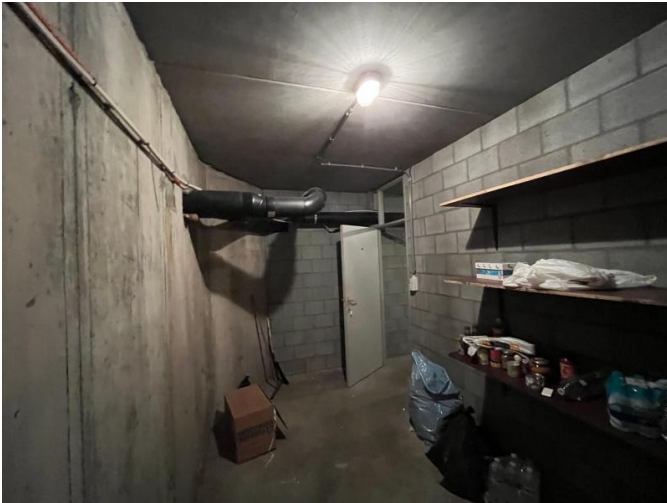
De kelderberging op het einde van de gang, rechtdoor. Genummerd met nummer 5.

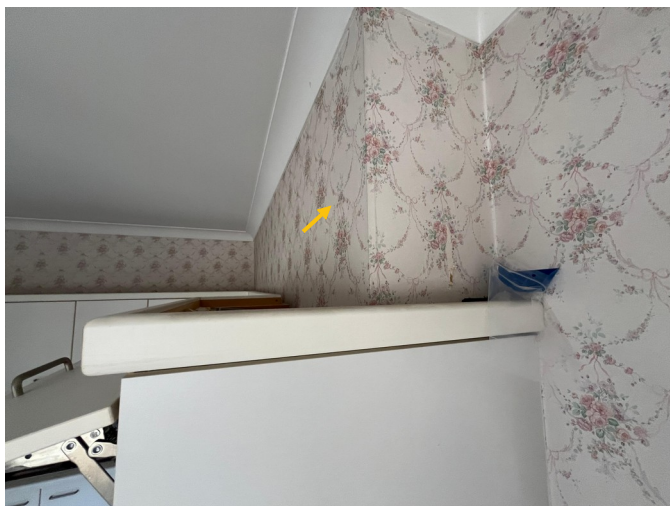
Hout bevat nooit asbesthoudende materialen. De deskundige kan geen uitspraak doen over eventuele achterliggende niet zichtbare materialen.

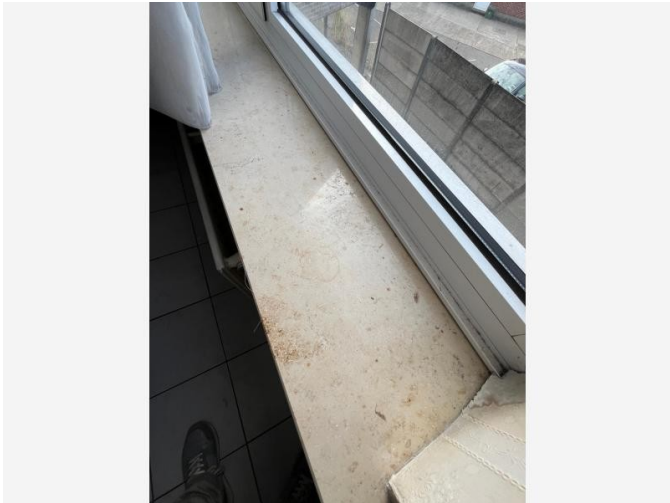
Raamtabletten van natuursteen (marmer/blauwe steen) en hout zijn niet asbestverdacht

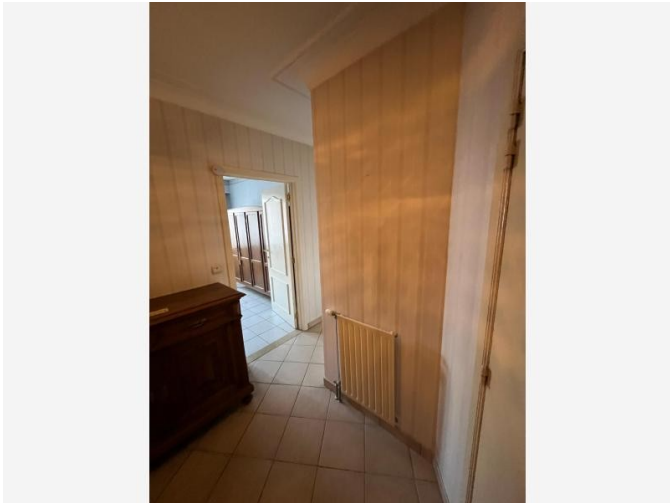
De vloertegels (Keramisch, kleigebakken of van cement) zijn niet asbestverdacht. Deskundige kan geen uitspraak doen over eventuele onderliggende materialen of lijmen die werden gebruikt en niet zichtbaar zijn.

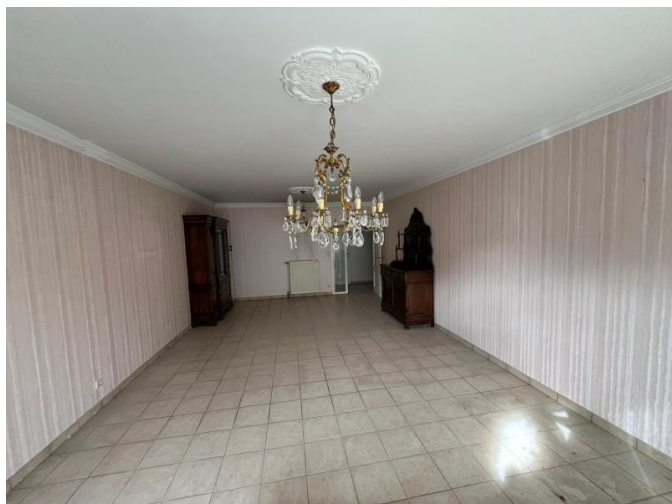
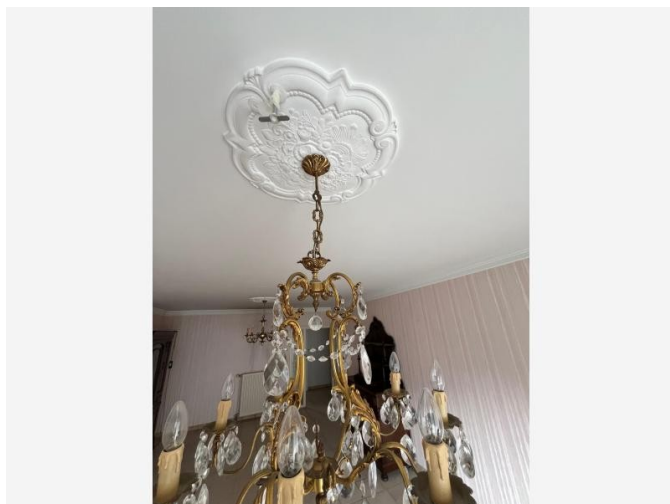
## Fiche 12: Sierpleister kroonluchter rozetten.

Geen asbest

| # | Type | Referentie | Resultaat |
|---|---|---|---|
| 12.1 | Mengmonster | MNR04 | Geen asbest |

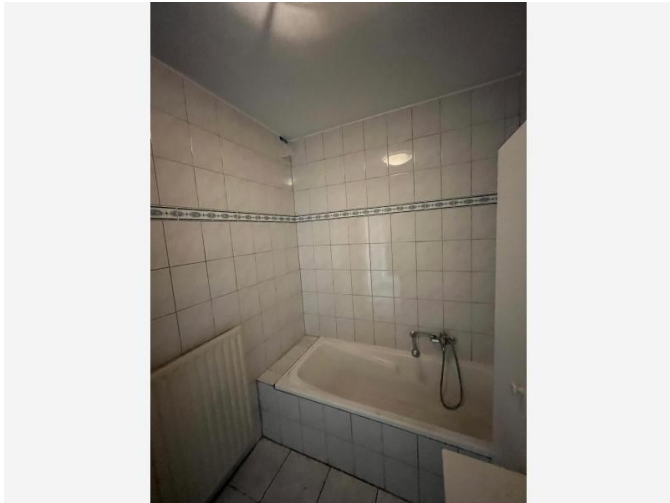
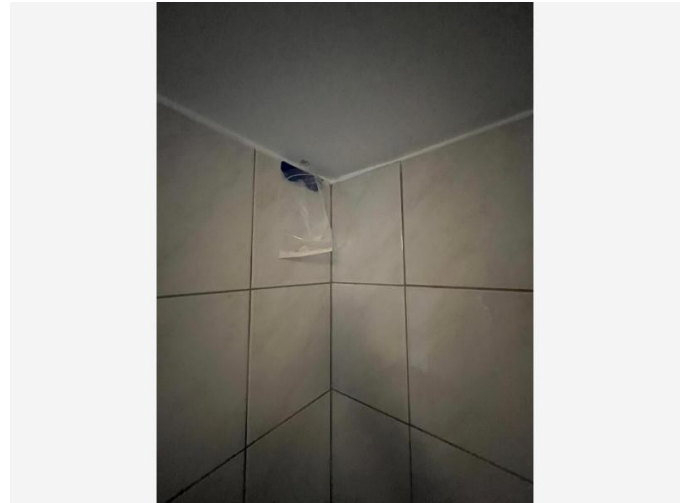
## Fiche 13: PLAFONDpleister

Geen asbest

| # | Type | Referentie | Resultaat |
|---|---|---|---|
| 13.1 | Mengmonster | MNR02 | Geen asbest |

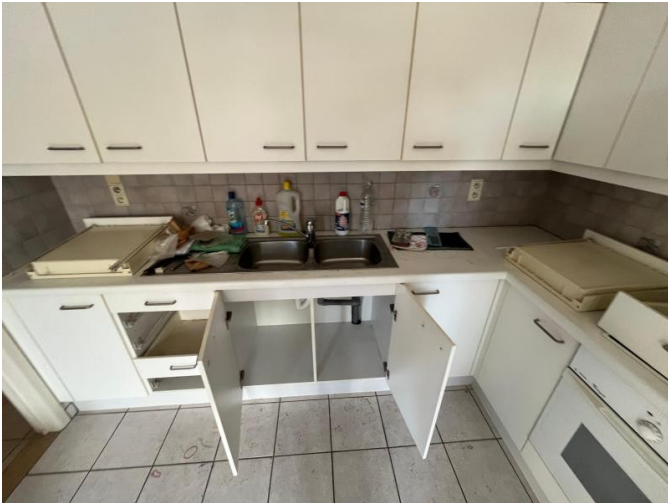
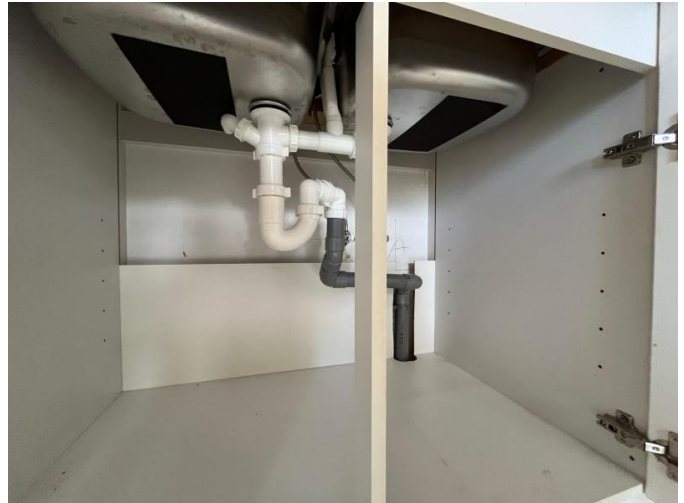
## Fiche 14: Dreunplaat spoelbak

Geen asbest

| # | Type | Referentie | Resultaat |
|---|---|---|---|
| 14.1 | Puntmonster | MNR05 | Geen asbest |

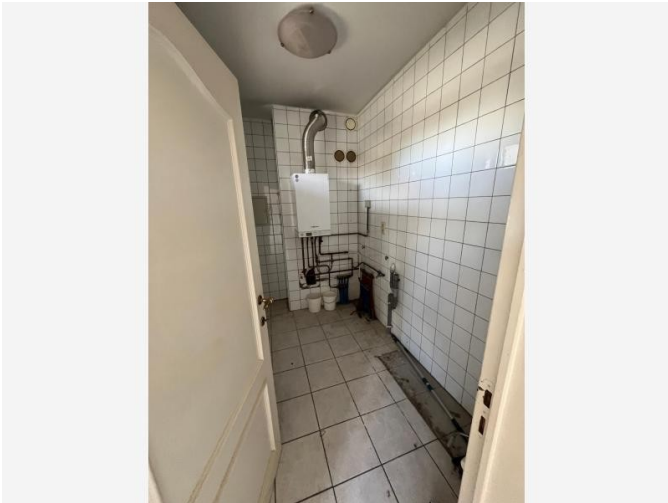
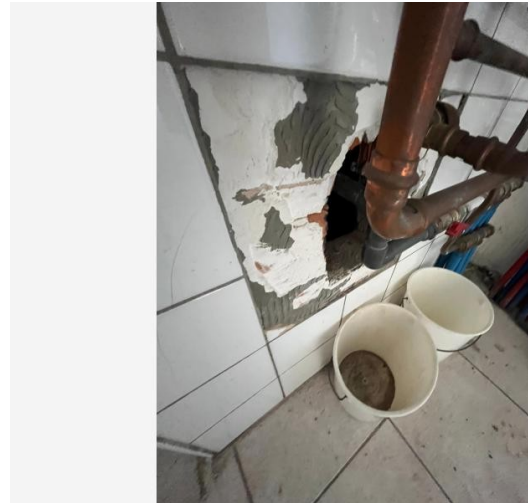
## Fiche 16: Cementlijm

Geen asbest

| # | Type | Referentie | Resultaat |
|---|---|---|---|
| 16.1 | Puntmonster | MNR03 | Geen asbest |

| Opmerking | Er zijn enkele wandtegels losgekomen. De lijm daaronder was zichtbaar en werd bemonsterd maar is niet asbesthoudend. |
