Asbestinventarisatetest

Emile Carelsstraat 8, 3090 Overijse

Attestnummer : 20240715-000013.000

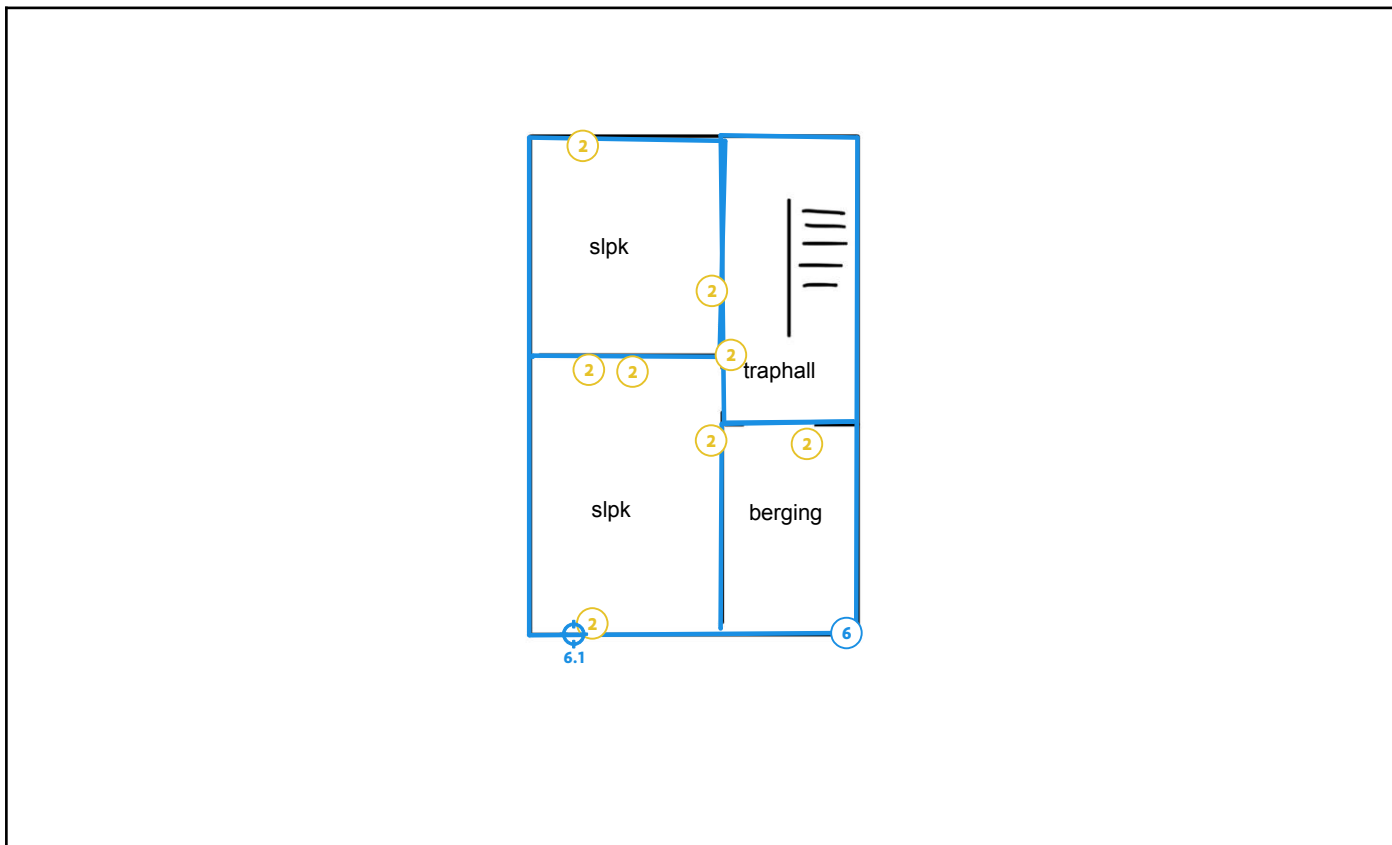
Plan 1.1: 1ste verdiep,

Beschrijving	Type	Actie
2. bakelieten materialen	Asbestmateriaal	Zorgvuldig beheren
6. Pleisterwerk muren	Geen asbest	-
6.1 Code: 24185/01	Mengmonster	-

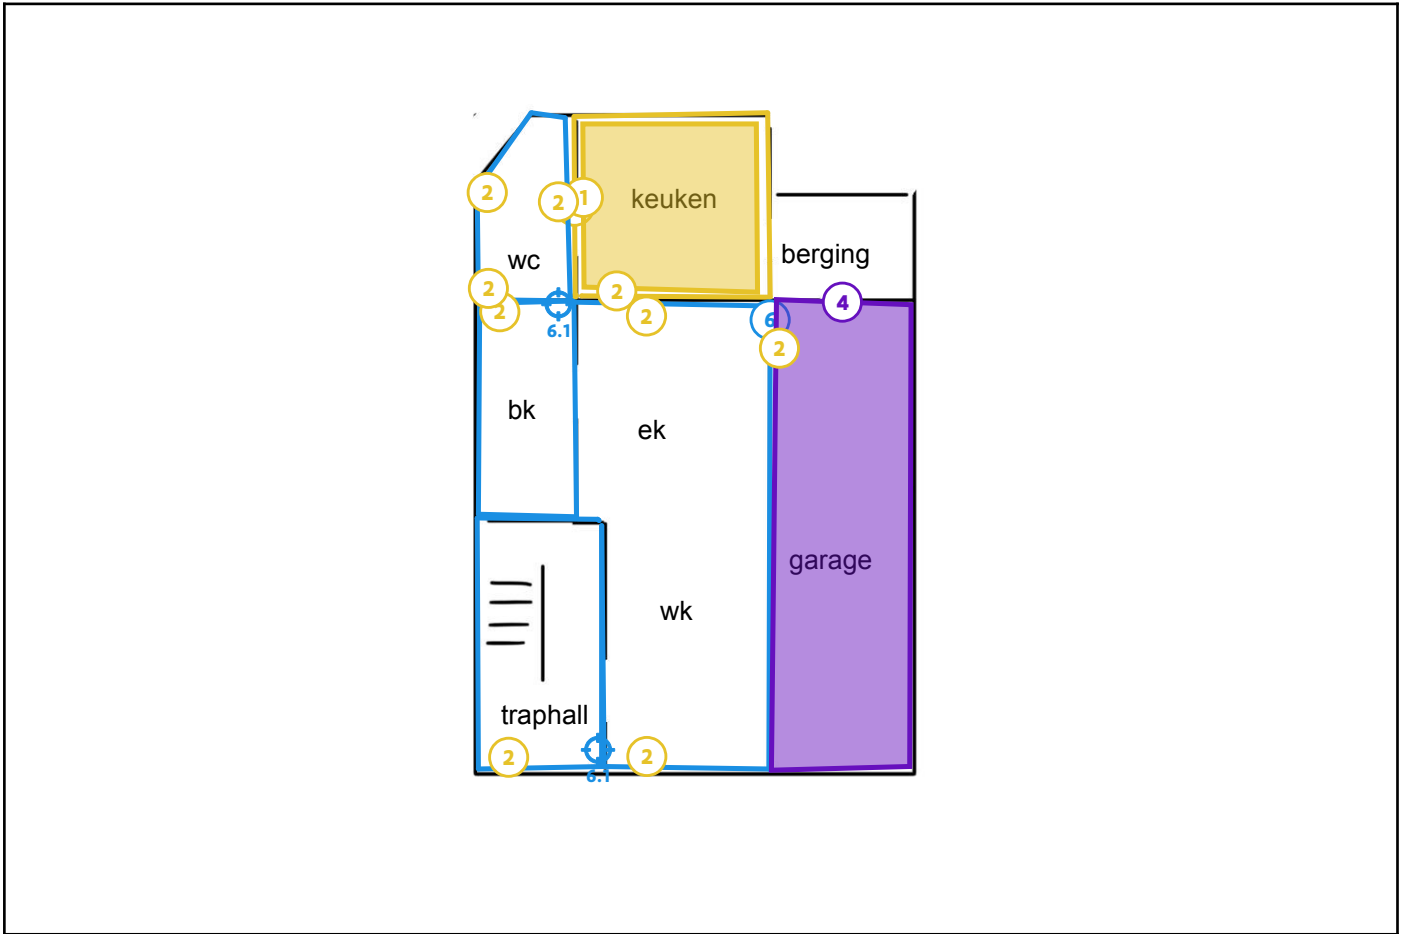
Plan 1.2: Gelijksvloer

Beschrijving	Type	Actie
1. Cement platen	Asbestmateriaal	Zorgvuldig beheren
2. bakelieten materialen	Asbestmateriaal	Zorgvuldig beheren
4. Overvol stockage	Beperking	-
6. Pleisterwerk muren	Geen asbest	-
6.1 Code: 24185/01	Mengmonster	-

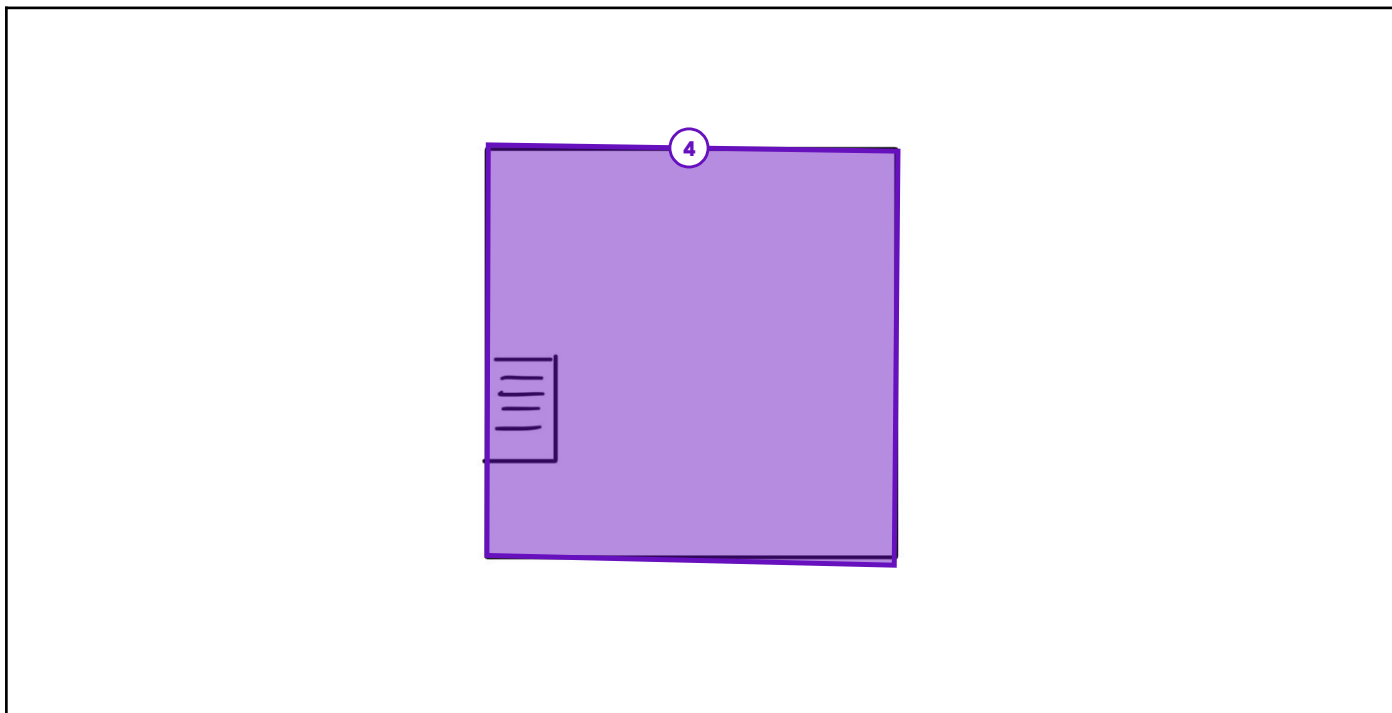
Plan 1.3: IMG_7810

Beschrijving	Type	Actie
4. Overvol stockage	Beperking	-

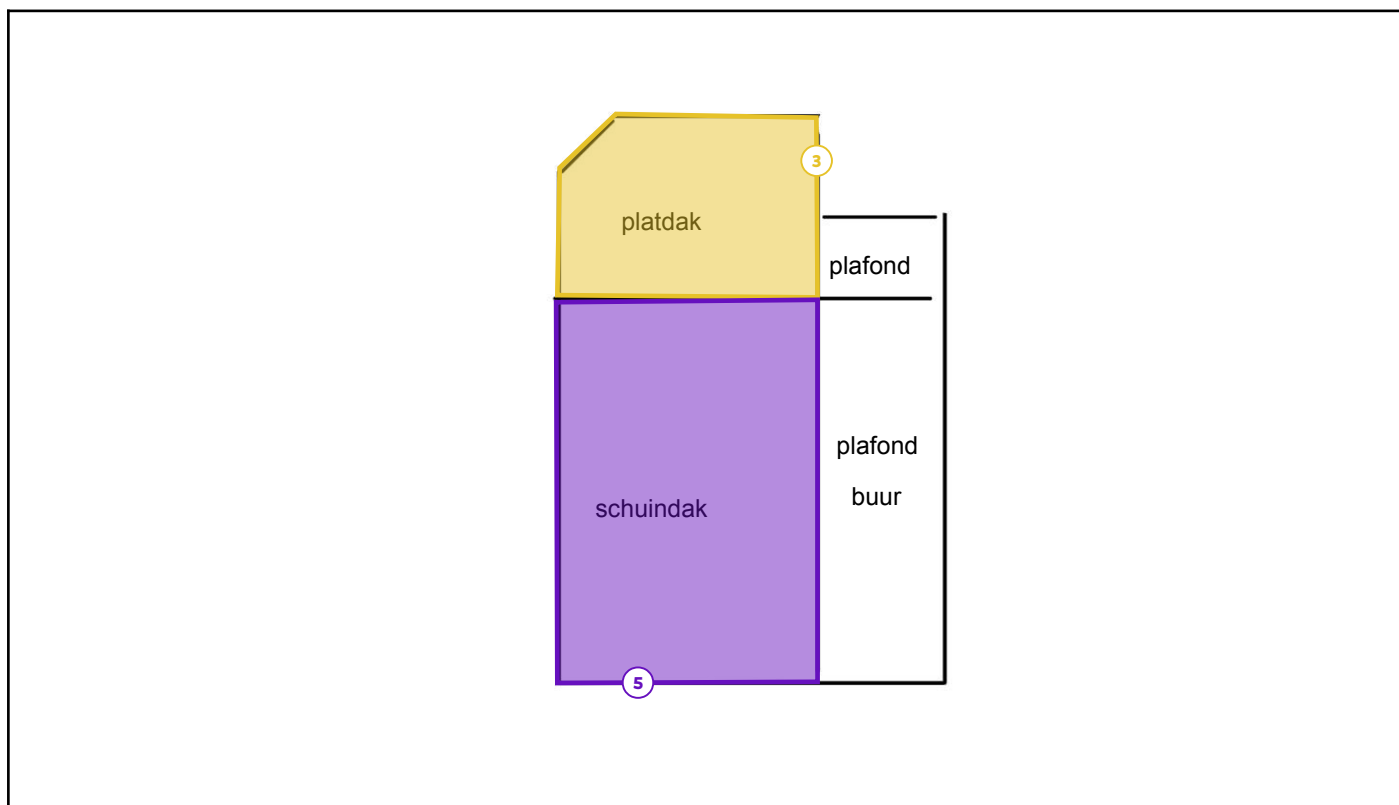
Plan 1.4: Dakconstructie

Beschrijving	Type	Actie
3. Roofing Platdak	Asbestmateriaal	Zorgvuldig beheren
5. Onderdak	Advies	-

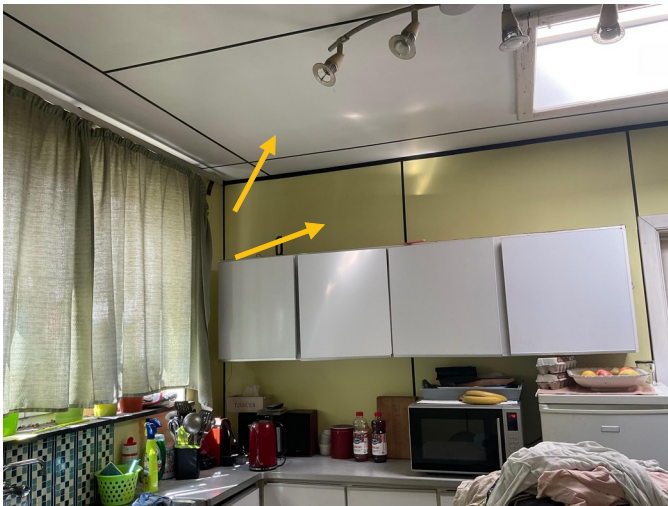
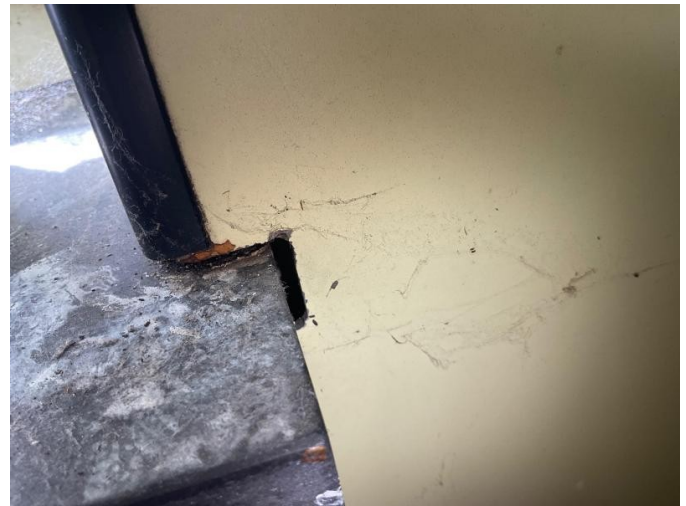
Eindbeoordeling materiaalrisico	Zeer laag materiaalrisico en/of zeer lage kans op vezelvrijgave
---------------------------------	---

Gebondenheid	Categorie 1: hechtgebonden in oorsprong
Asbestsoort (vezeltype)	Crocidoliet aanwezig
Asbestconcentratie	Laag (< 50%)
Afschermingsgraad van het gehele materiaal	Niet stootvaste afscherming
Toestand van het materiaal	Onbeschadigd, niet verweerd

Beschrijving	Cement platen
Omgeving	Binnen
Primaire drager	Binnenwand
Asbestmateriaal	Dak- en gevelbekleding - Plaat
Bindmiddel van asbestmateriaal	Cement
Gebondenheid op basis van bindmiddel	Hecht
Hoeveelheid (oppervlakte - dikte - aantal)	• 55,00 m ² - 0,40 cm - 1 stuk
Totaal volume	0,22 m ³
Eenvoudig bereikbaar	Ja
Bevestigingswijze	• Geschroefd
Identificatiemethode	Vaststelling zonder monstername
Destructieve handeling voor identificatie	Nee

- Zorg voor een veilig beheer en verwijder dit asbestmateriaal wanneer het bij werken eenvoudig bereikbaar wordt. Controleer de toestand jaarlijks op wijzigingen.

- Eenvoudige handelingen: enkel door erkend asbestverwijderaar
De techniek van de eenvoudige handelingen mag worden toegepast bij de verwijdering van deze toepassing .

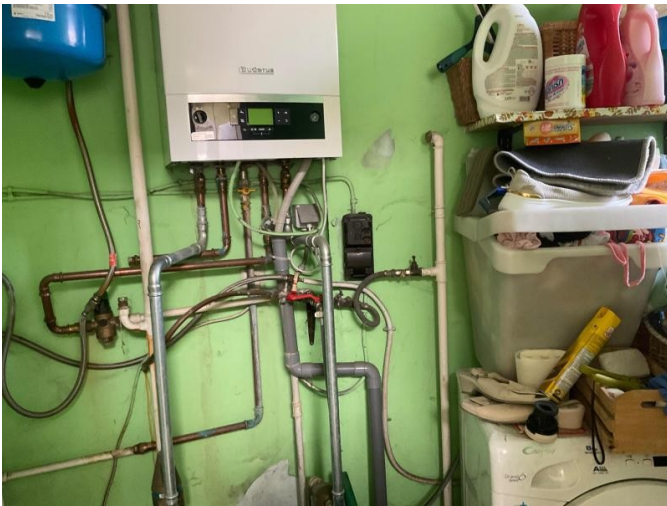
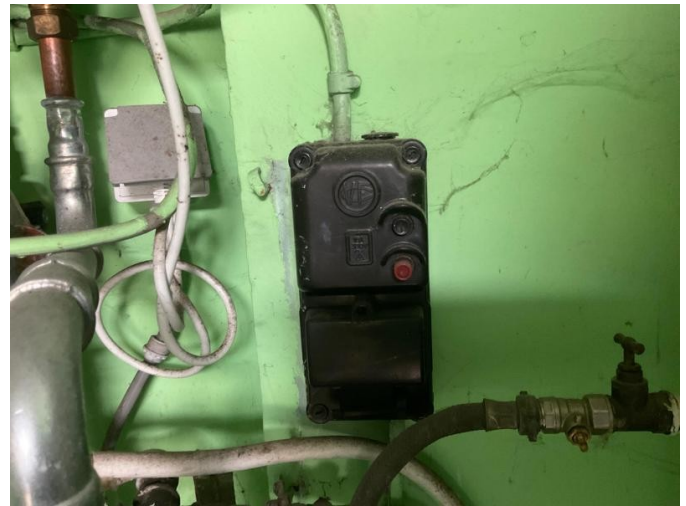
Eindbeoordeling materiaalrisico	Laag materiaalrisico en/of verlaagde kans op vezelvrijgave
---------------------------------	--

Gebondenheid	Categorie 1: hechtgebonden in oorsprong
Asbestsoort (vezeltype)	Crocidoliet aanwezig
Asbestconcentratie	Laag (< 50%)
Afschermingsgraad van het gehele materiaal	Geheel of deels (ook) vrij aan de binnenlucht
Toestand van het materiaal	Onbeschadigd, niet verweerd

Beschrijving	bakelieten materialen
Omgeving	Binnen
Primaire drager	Communicatie en elektrische infrastructuur en uitrusting
Asbestmateriaal	Plaat, paneel, tablet - Type Bakeliet
Bindmiddel van asbestmateriaal	Kunststof of -hars
Gebondenheid op basis van bindmiddel	Hecht
Hoeveelheid (oppervlakte - dikte - aantal)	<ul style="list-style-type: none">• 0,50 m² - 0,30 cm - 1 stuk
Totaal volume	0,002 m ³
Eenvoudig bereikbaar	Ja
Bevestigingswijze	<ul style="list-style-type: none">• Geschroefd
Identificatiemethode	Vaststelling zonder monstername
Destructieve handeling voor identificatie	Nee
Opmerking	Bakelieten radiator kranen , elektrische materialen

- Zorg voor een veilig beheer. Vermijd het beschadigen van het asbestmateriaal. Controleer de toestand jaarlijks op wijzigingen.

- Eenvoudige handelingen: mag via doe-het-zelf of door werknemer(s) met opleidingsattest eenvoudige handelingen
De techniek van de eenvoudige handelingen mag worden toegepast bij de verwijdering van deze toepassing .

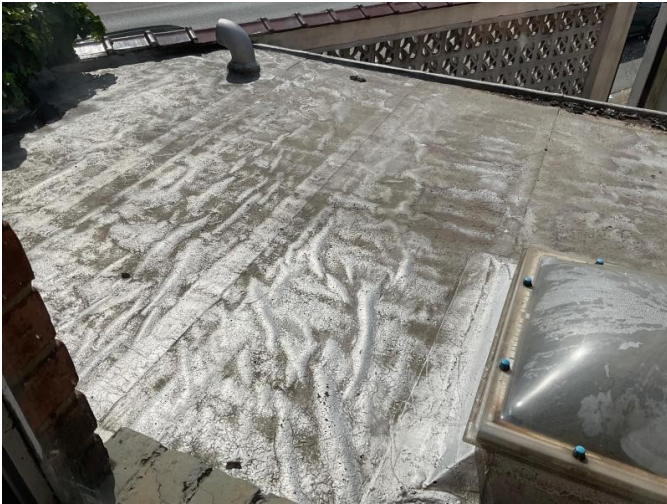
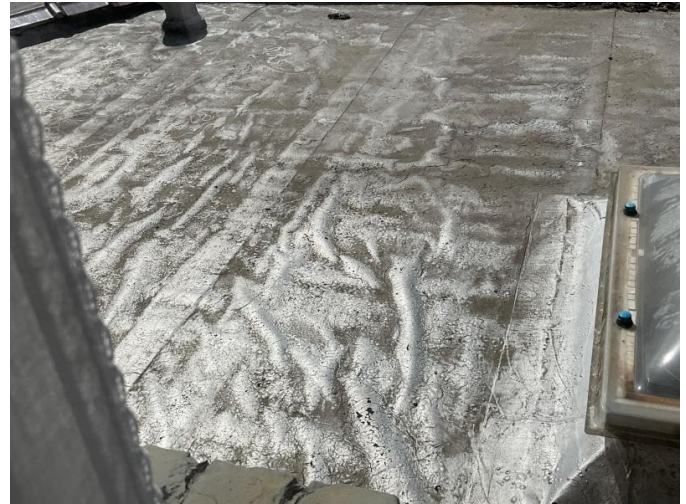
Eindbeoordeling materiaalrisico	Laag materiaalrisico en/of verlaagde kans op vezelvrijgave
---------------------------------	--

Gebondenheid	Categorie 1: hechtgebonden in oorsprong
Asbestsoort (vezeltype)	Crocidoliet aanwezig
Asbestconcentratie	Laag (< 50%)
Afschermingsgraad van het gehele materiaal	Geheel of deels vrij aan de buitenlucht
Toestand van het materiaal	Licht beschadigd, licht verweerd. Intact materiaal type Pical – asbestboard of categorie III 'gebondenheid'

Beschrijving	Roofing Platdak
Omgeving	Buiten
Primaire drager	Plat dak
Asbestmateriaal	Dak- en gevelbekleding - Roofing
Bindmiddel van asbestmateriaal	Bitumen (roofing, teer, asfalt)
Gebondenheid op basis van bindmiddel	Hecht
Hoeveelheid (oppervlakte - aantal)	<ul style="list-style-type: none">• 45,00 m² - 1 stuk
Totale oppervlakte	45,00 m ²
Eenvoudig bereikbaar	Ja
Bevestigingswijze	<ul style="list-style-type: none">• Verlijmd, ingegoten, versmeerd
Identificatiemethode	Vaststelling zonder monstername Motivatie: Groot risico op structurele gevolgschade (lekschade, werking installatie,...)
Destructieve handeling voor identificatie	Nee

- Zorg voor een veilig beheer en verwijder dit asbestmateriaal wanneer het bij werken eenvoudig bereikbaar wordt. Controleer de toestand jaarlijks op wijzigingen.

- Eenvoudige handelingen: enkel door erkend asbestverwijderaar
De techniek van de eenvoudige handelingen mag worden toegepast bij de verwijdering van deze toepassing .

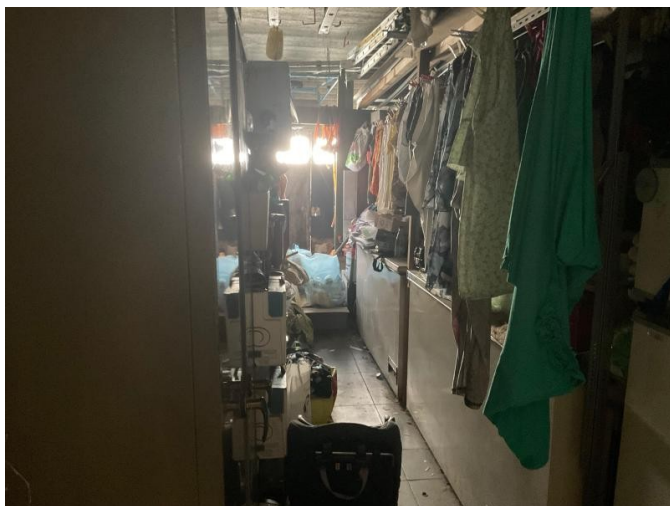
Permanente beperking

Reden: Materiaal in opslag

Uitleg van de asbestdeskundige: De garage en de zolder zijn vol met opslag waardoor mogelijk niet elk plaats grondig kon nageken worden

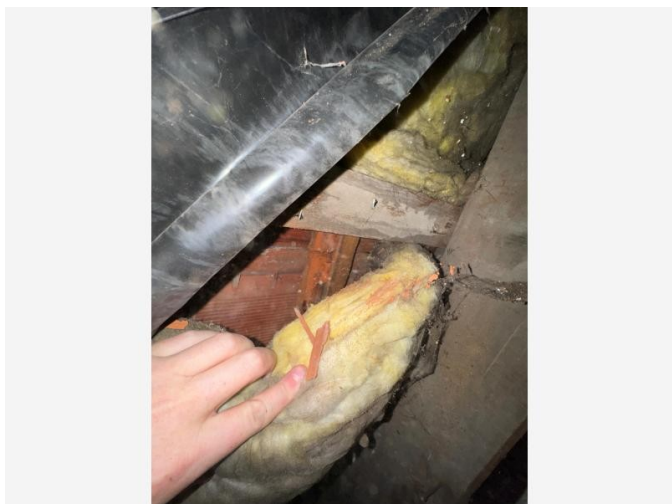
Bij een steekproef in de zolder werd er geen verdacht onderdak vastgesteld

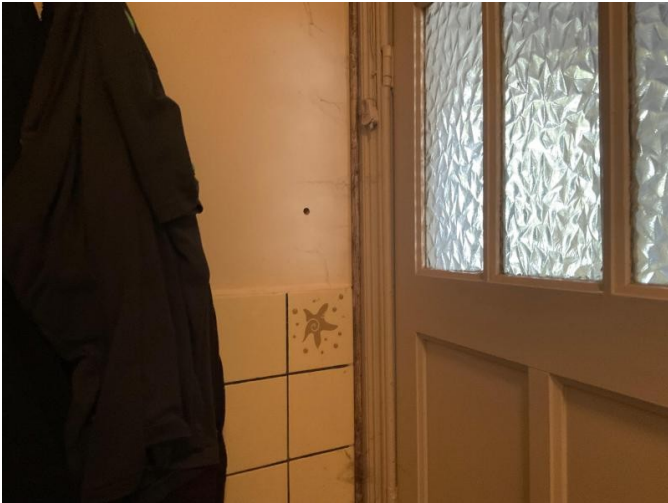
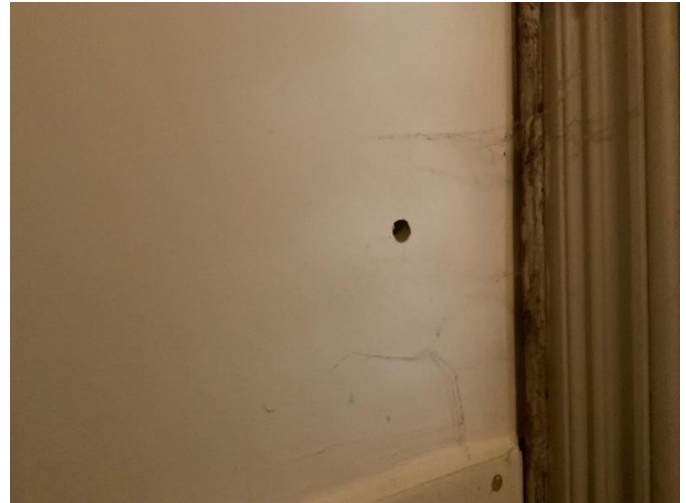
Geen asbest

#	Type	Referentie	Resultaat
6.1	Mengmonster	24185/01	Geen asbest

Beschrijving	Pleisterwerk muren
Omgeving	Binnen
Primaire drager	Binnenwand
Bindmiddel van materiaal	Gips - kalk
Gebondenheid op basis van bindmiddel	Niet-hechtgebonden
Hoeveelheid (oppervlakte - dikte - aantal)	• 450,00 m ² - 1,00 cm - 1 stuk
Totaal volume	4,50 m ³
Identificatiemethode	Vaststelling met monsternamen
Destructieve handeling voor identificatie	Nee
Opmerking	De plafonds zijn niet met pleisterwerk afgewerkt
