Asbestinventarisatetest

Amsterdamstraat 34, 2321 Hoogstraten

Attestnummer : **20240322-000261.000**

Uitgegeven op : **22.03.2024**

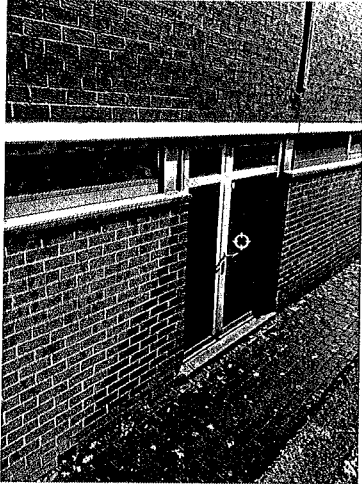
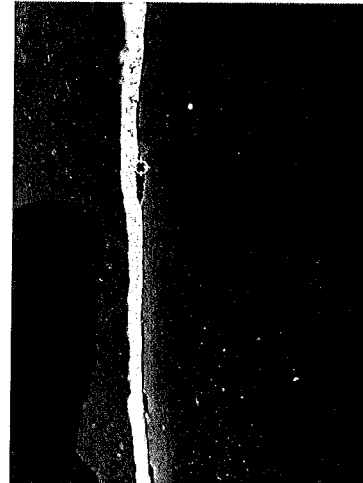
Fiche 1: Deurpaneel

Asbestmateriaal

Eindbeoordeling materiaalrisico	Hoog materiaalrisico en/of hoge kans op vezelvrijgave
---------------------------------	---

Gebondenheid	Categorie 1: hechtgebonden in oorsprong
Asbestsoort (vezeltype)	Alleen chrysotiel
Asbestconcentratie	Laag (< 50%)
Afschermingsgraad van het gehele materiaal	Geheel of deels (ook) vrij aan binnenluchtstromen
Toestand van het materiaal	Zwaar beschadigd, zwaar verweerd

#	Type	Referentie	Resultaat
1.1	Puntmonster	PM03	Chrysotiel

Beschrijving	Deurpaneel
Omgeving	Buiten
Primaire drager	Wandopening verticaal (raam, deur, ...)
Asbestmateriaal	Dak- en gevelbekleding - Plaat
Bindmiddel van asbestmateriaal	Cement
Gebondenheid op basis van bindmiddel	Hecht
Hoeveelheid (oppervlakte - dikte - aantal)	• 2,00 m ² - 0,50 cm - 1 stuk
Totaal volume	0,01 m ³

Dringend verwijderen

- Verwijder dit asbestmateriaal zo snel mogelijk. Volg de toestand goed op.

- Eenvoudige handelingen: mag via doe-het-zelf of door werknemer(s) met opleidingsattest eenvoudige handelingen
Dit deurpaneel kan gezien de gebonden toestand zelf op een veilige manier in zijn geheel verwijderd worden. Gebruik tijdens deze werken de nodige veiligheidsvoorzieningen.

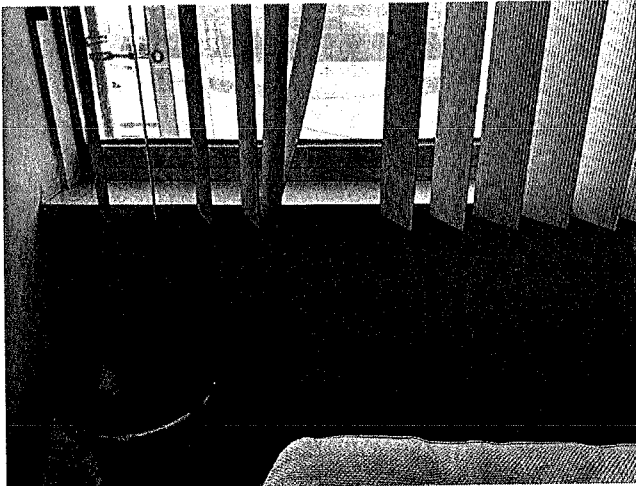
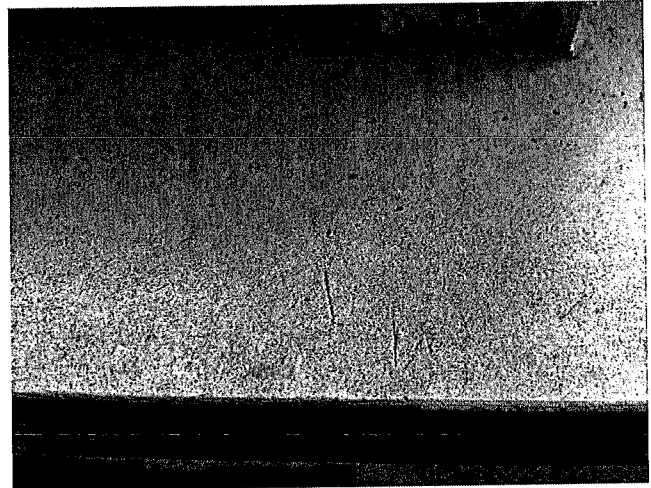
Eindbeoordeling materiaalisico	Laag materiaalisico en/of verlaagde kans op vezelvrijgave
--------------------------------	---

Gebondenheid	Categorie 1: hechtgebonden in oorsprong
Asbestsoort (vezeltype)	Alleen chrysotiel
Asbestconcentratie	Laag (< 50%)
Afschermingsgraad van het gehele materiaal	Geheel of deels (ook) vrij aan binnenluchtstromen
Toestand van het materiaal	Onbeschadigd, niet verveerd

#	Type	Referentie	Resultaat
2.1	Puntmonster	Pm01	Chrysotiel

Beschrijving	Raamtablet
Omgeving	Binnen
Primaire drager	Wandopening verticaal (raam, deur, ...)
Asbestmateriaal	Dak- en gevelbekleding - Plaat
Bindmiddel van asbestmateriaal	Cement
Gebondenheid op basis van bindmiddel	Hecht
Hoeveelheid (oppervlakte - dikte - aantal)	• 3,00 m ² - 2,00 cm - 1 stuk

Zorgvuldig beheren

- Zorg voor een veilig beheer. Vermijd het beschadigen van het asbestmateriaal. Controleer de toestand jaarlijks op wijzigingen.

- Eenvoudige handelingen: mag via doe-het-zelf of door werknemer(s) met opleidingsattest eenvoudige handelingen
Deze raamtablet kan gezien de gebonden toestand zelf op een veilige manier in zijn geheel verwijderd worden. Gebruik tijdens deze werken de nodige veiligheidsvoorzieningen.

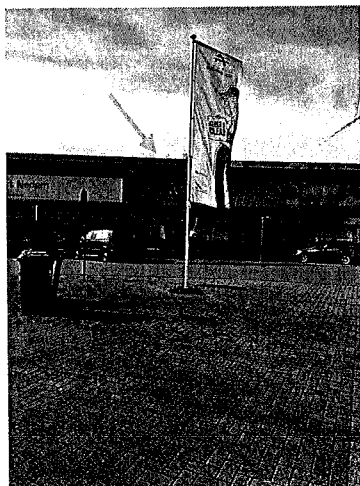
Situeringsfoto

Permanente beperking

Reden: Het te onderzoeken materiaal situeert zich hoger dan 3,50 m te rekenen vanaf een veilige ondergrond

Uitleg van de asbestdeskundige: Het roofing hoofddak ligt op een hoogte van ongeveer 6 meter. Er bestaat geen mogelijkheid om het dak op een veilig verantwoorde manier te controleren.

(Asbest)materiaal	Dak- en gevelbekleding - Roofing
Karakterisatie	Asbest (verdacht)
Primaire drager	Plat dak

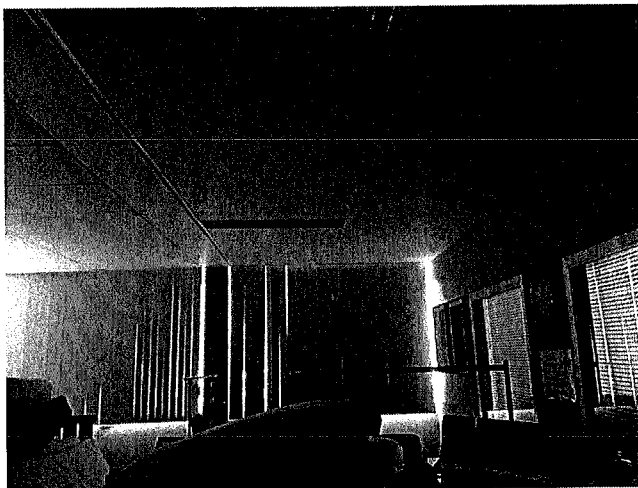
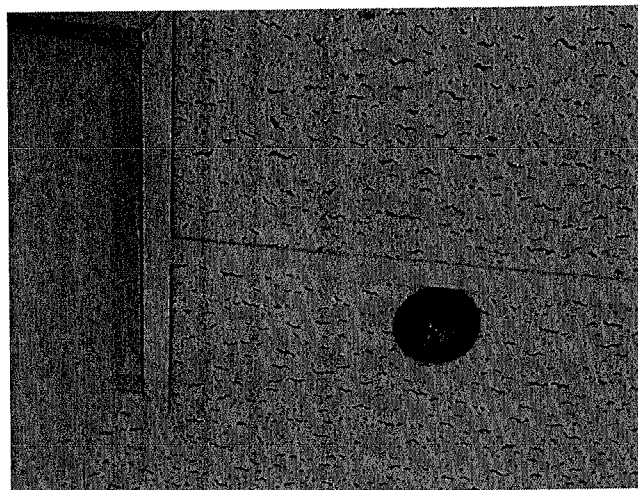
Fiche 4: Plafond

Geen asbest

#	Type	Referentie	Resultaat
4.1	Puntmonster	PM02	Geen asbest

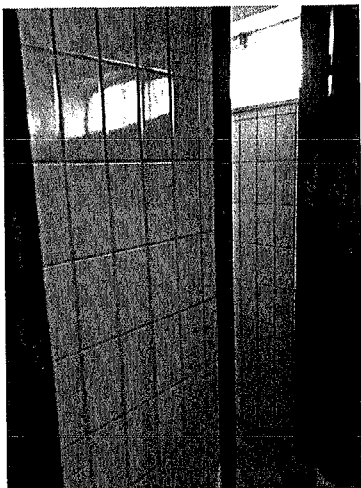
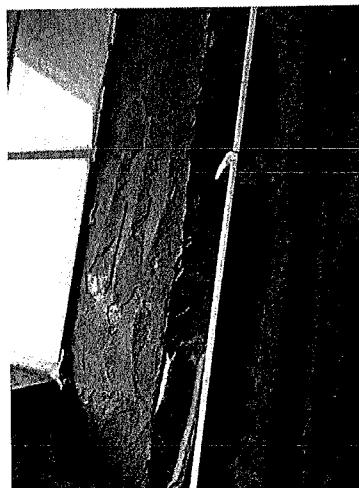
Fiche 5: Tegellijm

Geen asbest

#	Type	Referentie	Resultaat
5.1	Mengmonster	MM02	Geen asbest

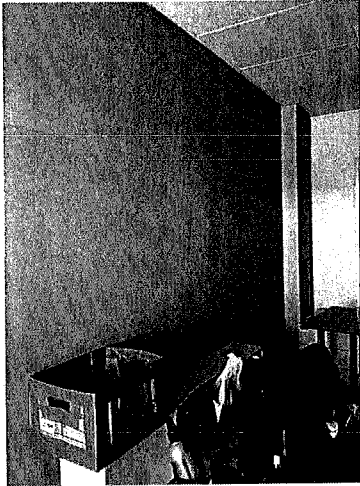
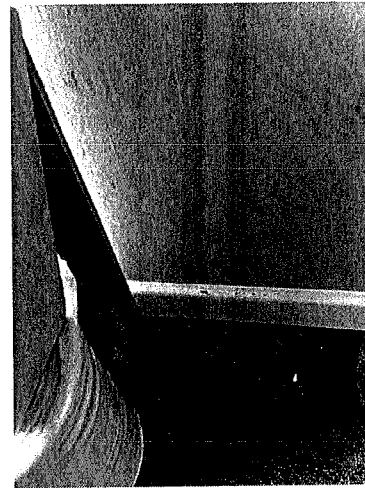
Fiche 6: Pleisterwerk

Geen asbest

#	Type	Referentie	Resultaat
6.1	Mengmonster	MM01 pleisterwerk	Geen asbest

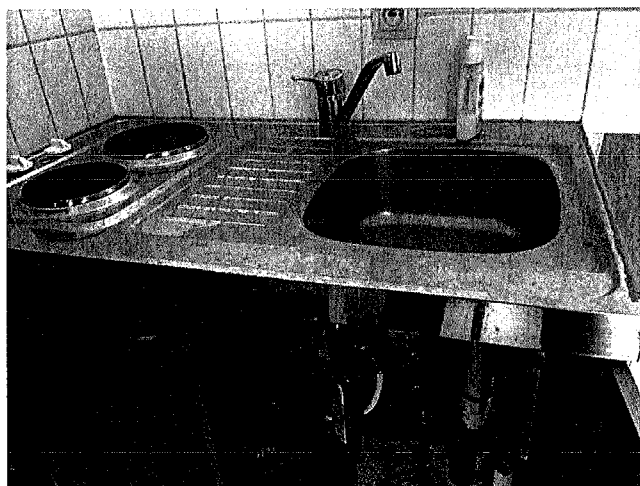
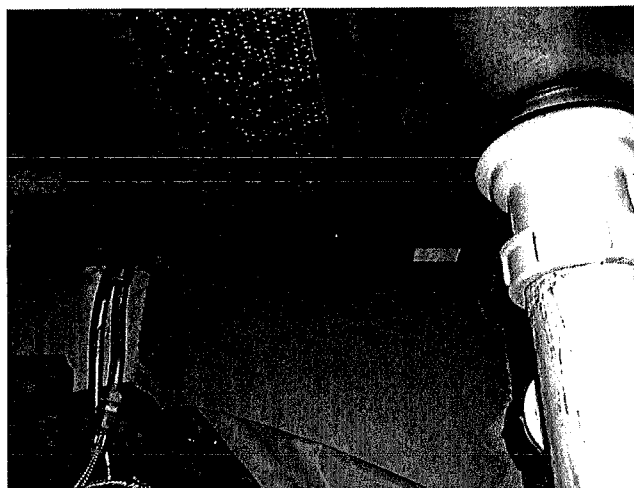
Fiche 7: Roofing spoelbak

Geen asbest

#	Type	Referentie	Resultaat
7.1	Puntmonster	Pm03	Geen asbest
