Asbestinventarisatetest

Bethaniëlei 81, 2930 Brasschaat

Attestnummer : 20241008-000416.000

Uitgegeven op : 08.10.2024

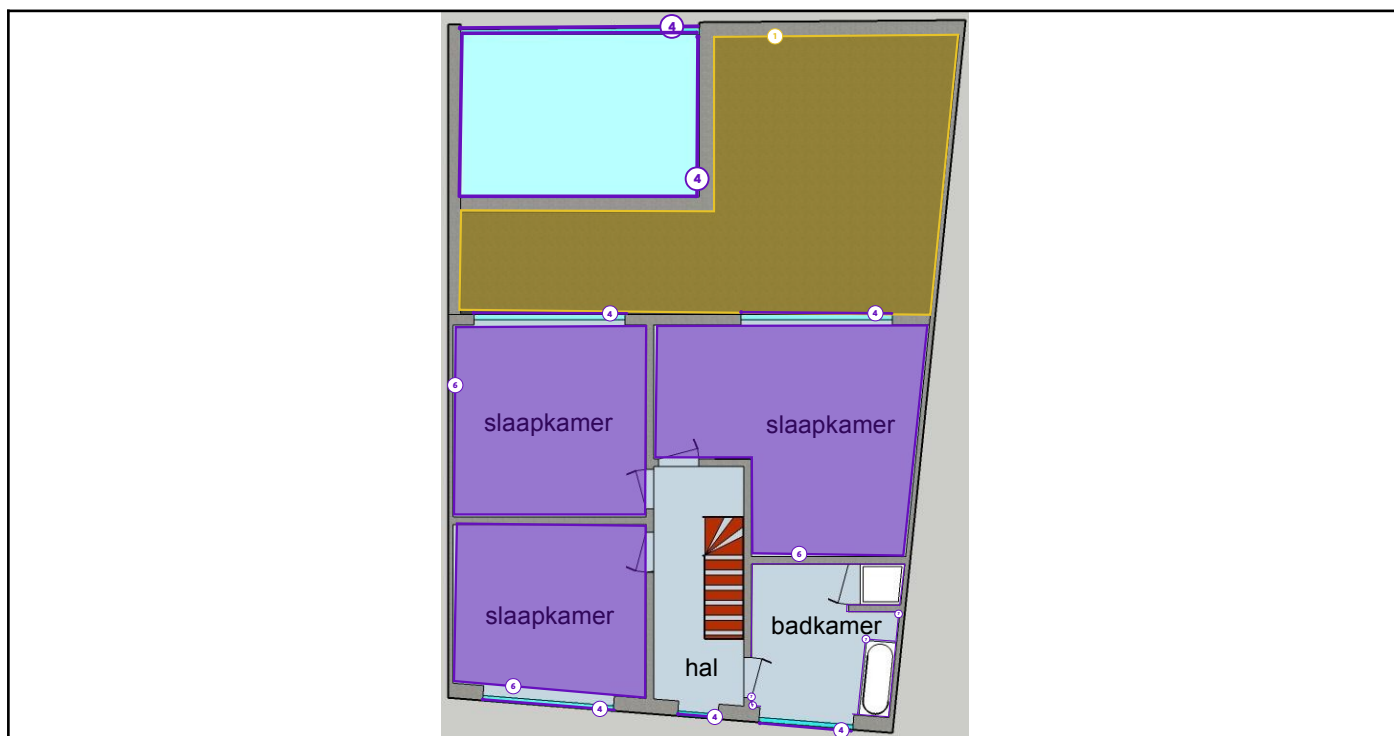
Plan 1.3: 1° verdiep

Beschrijving	Type	Actie
1. roofing dak	Asbestmateriaal	Zorgvuldig beheren
4. raamkit	Advies	-
6. vloerzeil	Advies	-
7. Faince tegellijm	Advies	-

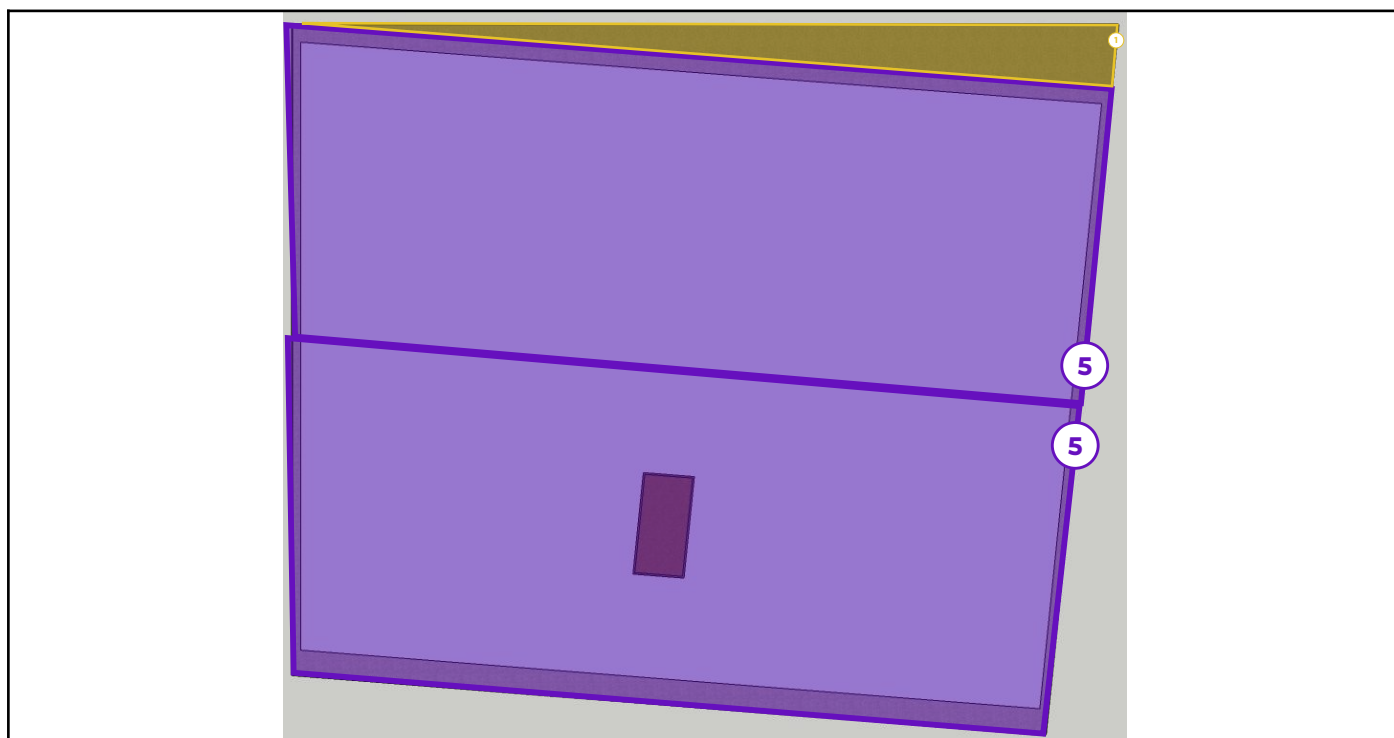
Plan 1.5: zolder

Beschrijving	Type	Actie
1. roofing dak	Asbestmateriaal	Zorgvuldig beheren
5. onderdak (pannen) hoofdgebouw	Advies	-

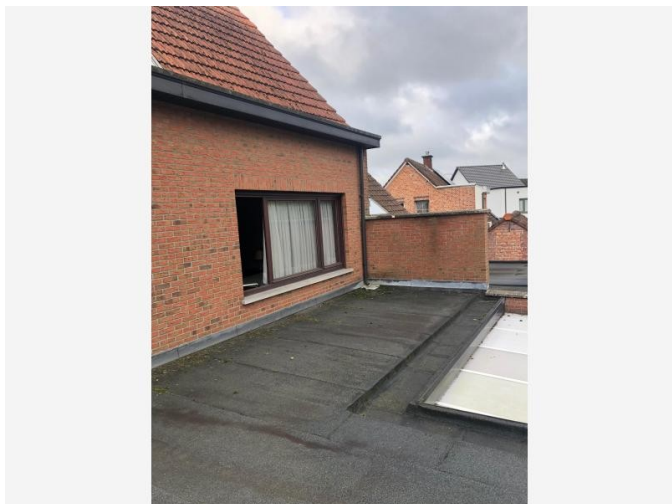
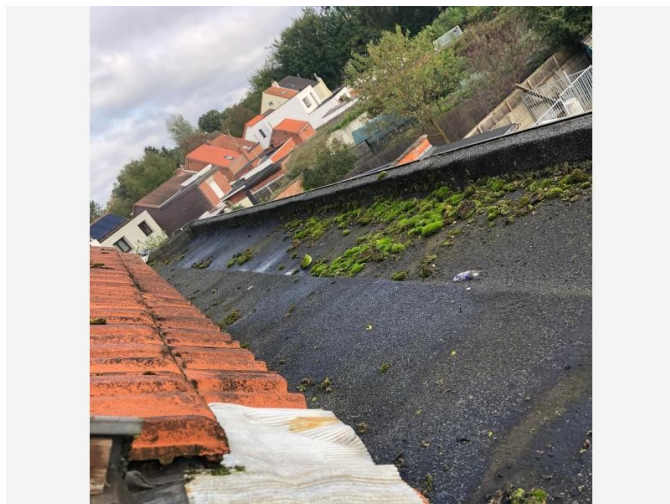
Het asbestmateriaal valt onder de mijlpaal van 2040.

Eindbeoordeling materiaalrisico	Laag materiaalrisico en/of verlaagde kans op vezelvrijgave
---------------------------------	------------------------------------------------------------

Gebondenheid	Categorie 1: hechtgebonden in oorsprong
Asbestsoort (vezeltype)	Alleen chrysotiel
Asbestconcentratie	Laag (< 50%)
Afschermingsgraad van het gehele materiaal	Geheel of deels vrij aan de buitenlucht
Toestand van het materiaal	Licht beschadigd, licht verweerd. Intact calciumsilicaatmateriaal of categorie III 'gebondenheid'

Beschrijving	roofing dak
Omgeving	Buiten
Primaire drager	Plat dak
Asbestmateriaal	Dak- en gevelbekleding - Roofing
Bindmiddel van asbestmateriaal	Bitumen (roofing, teer, asfalt)
Gebondenheid op basis van bindmiddel	Hecht
Hoeveelheid (oppervlakte - aantal)	<ul style="list-style-type: none">• 45,00 m² - 1 stuk
Totale oppervlakte	45,00 m ²
Eenvoudig bereikbaar	Ja
Bevestigingswijze	<ul style="list-style-type: none">• Verlijmd, ingegoten, versmeerd
Identificatiemethode	Vaststelling zonder monstername Motivatie: Groot risico op structurele gevolgschade (lekschade, werking installatie,...)
Destructieve handeling voor identificatie	Nee

- Zorg voor een veilig beheer. Vermijd het beschadigen van het asbestmateriaal. Controleer de toestand jaarlijks op wijzigingen.

- Eenvoudige handelingen: enkel door erkend asbestverwijderaar
Vanwege het aanzienlijke risico op mogelijke schade (gevolg € een daklekkage), is besloten om geen monster te nemen van het roofing materiaal. Het wordt echter sterk aanbevolen om vóór aanvang van dakrenovatie werkzaamheden een monsteranalyse uit te laten voeren door een erkend laboratorium, teneinde de mogelijke aanwezigheid van asbest in het dakbedekkingsmateriaal definitief uit te sluiten.

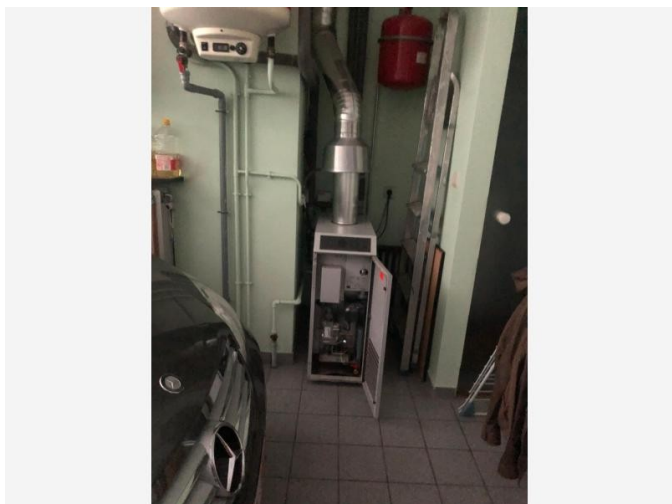
Hoewel de ketel uit 1993 dateert, geeft IAD-online aan: Type: CV-ketels :: RADSON [Asbestvrij].

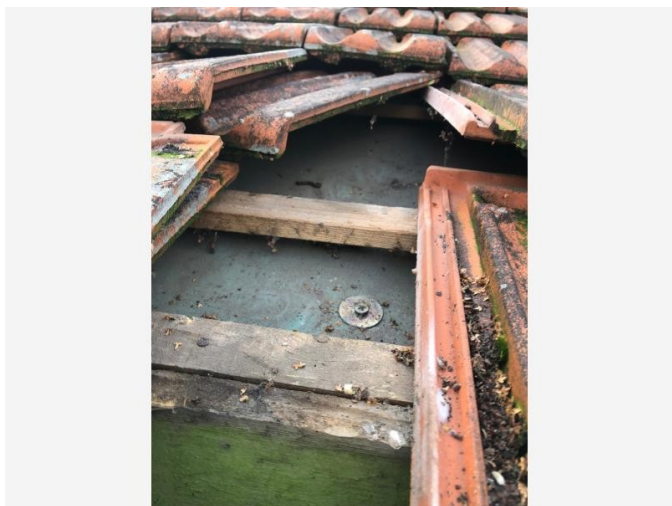
Het dak is voorzien van sandwichpanelen, waarbij het onderdak bestaat uit hout. Dit materiaal is asbestvrij, waardoor het een veilige en duurzame optie biedt voor dakbedekking, in overeenstemming met de geldende regelgeving omtrent het gebruik van asbestvrije materialen.

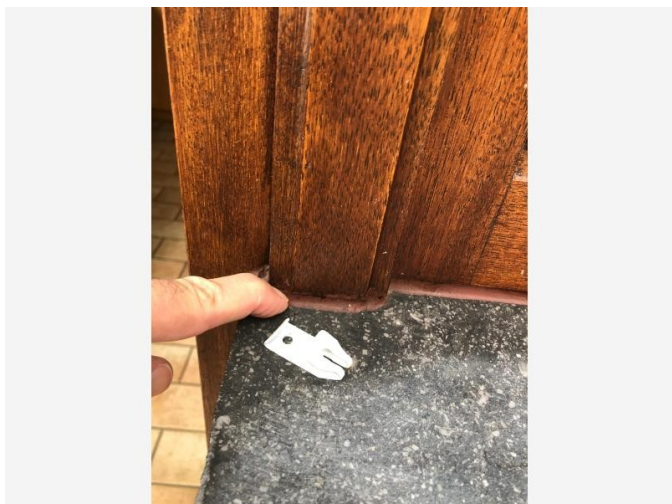
De raamkit vertoont flexibele en indrukbare eigenschappen, waardoor deze zich goed aanpast aan bewegingen en vervormingen van het raamkozijn. Deze eigenschappen geven aan dat de raamkit geen asbestvezels bevat.

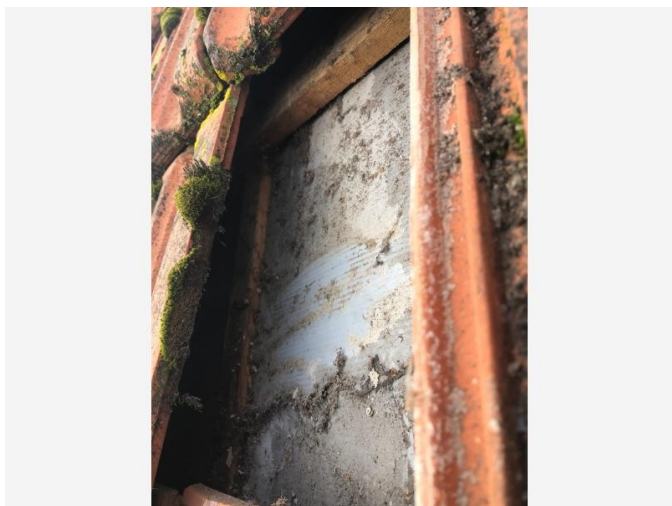
Het dak is uitgerust met een onderdak van PVC. Dit materiaal is vrij van asbest en biedt daarmee een veilige en duurzame oplossing voor dakbedekking.

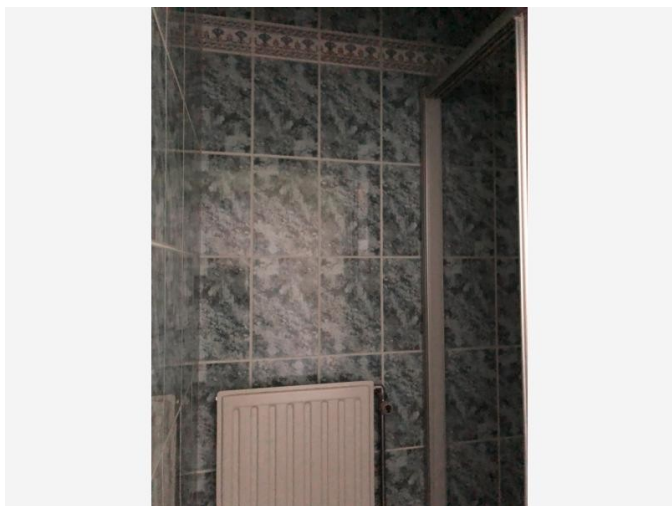
Faiënce tegellijm kan asbest bevatten. Het wordt aanbevolen om voorafgaand aan renovatiewerkzaamheden aan faiënce tegels, de tegellijm te testen door een erkend laboratorium op de aanwezigheid van asbestvezels. Indien asbestvezels worden gedetecteerd, moeten passende veiligheidsmaatregelen worden genomen.

Identificatiemethode	Redelijk vermoeden
Primaire drager	Binnenwand
(Asbest)materiaal	In-situ afwerkingslagen - Lijm laag
Bindmiddel	Lijm
Gebondenheid bindmiddel	Hecht

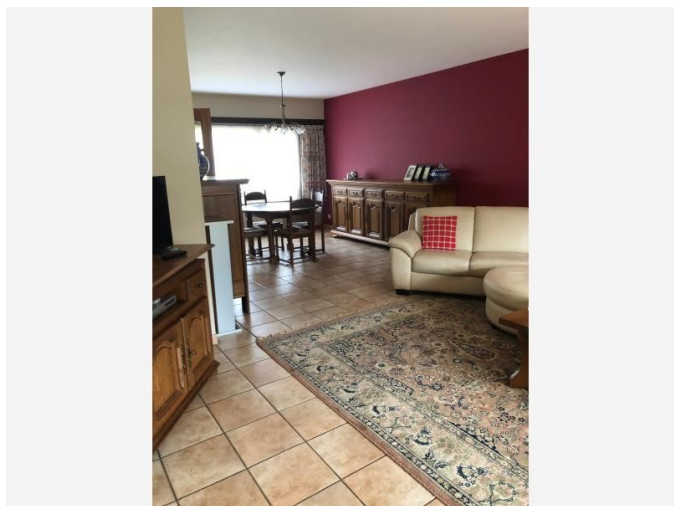
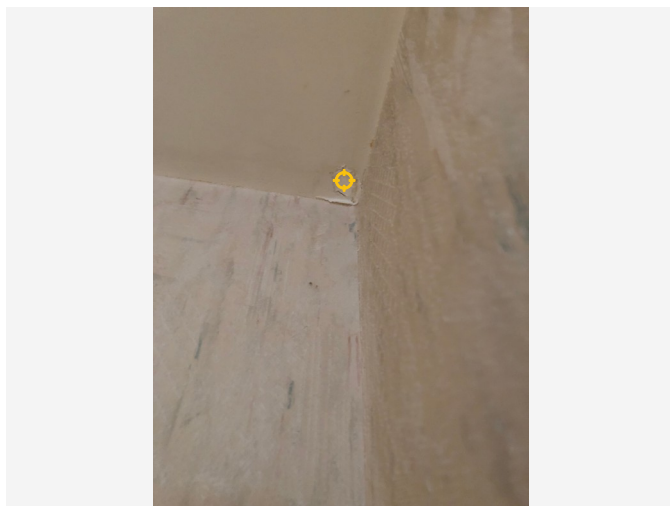
Fiche 8: pleisterwerk

Geen asbest

#	Type	Referentie	Resultaat
8.1	Mengmonster	MM01 pleisterwerk	Geen asbest

Beschrijving	pleisterwerk
Omgeving	Binnen
Primaire drager	Binnenwand
Bindmiddel van materiaal	Gips - kalk
Gebondenheid op basis van bindmiddel	Niet-hechtgebonden
Hoeveelheid (oppervlakte - dikte - aantal)	• 400,00 m ² - 1,00 cm - 1 stuk
Totaal volume	4,00 m ³
Identificatiemethode	Vaststelling met monsternamen
Destructieve handeling voor identificatie	Ja
