Asbestinventarisatetest

Bethaniëlei 117, 2930 Brasschaat

Attestnummer : 20241007-000257.001

Uitgegeven op : 16.10.2024

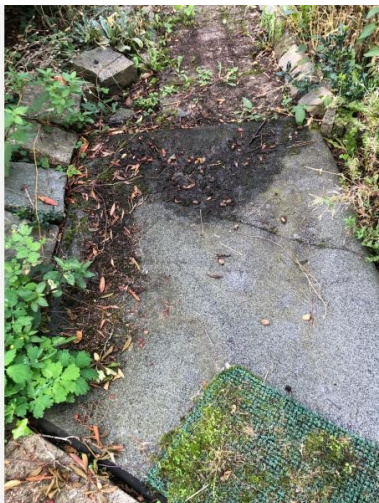
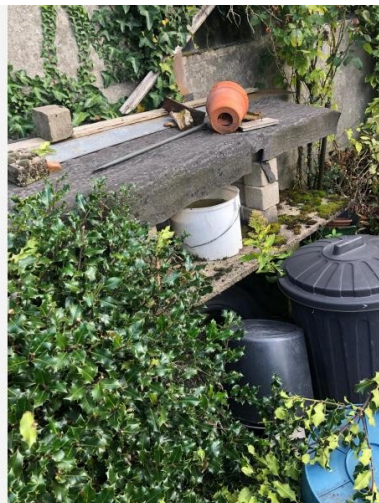
Fiche 1: roofing op de grond en naast de garage

Asbestmateriaal - afvalstof

Het asbestmateriaal valt onder de mijlpaal van 2040.

Beschrijving	roofing op de grond en naast de garage
Type afvalstof	Betreft stock-voorraad of gedemonteerde asbestmaterialen
Aanwezige resten	roofing stuk op de pad (grond) van het terras naar de garage
Omgeving	Buiten
Primaire drager	Bodem
Asbestmaterialen	<ul style="list-style-type: none"> Dak- en gevelbekleding - Roofing
Bindmiddel van asbestmateriaal	Bitumen (roofing, teer, asfalt)
Gebondenheid op basis van bindmiddel	Hecht
Hoeveelheid (gewicht - aantal)	<ul style="list-style-type: none"> 10,00 kg - 1 stuk
Totaal gewicht	10,00 kg
Eenvoudig bereikbaar	Ja
Identificatiemethode	<p>Vaststelling zonder monstername</p> <p>Motivatie: Op vraag van de eigenaar-opdrachtgever werd geen monstername uitgevoerd</p>

Dringend verwijderen

- Scherm in afwachting van verwijdering het asbestafval af van luchtstromingen en verstoring: bijvoorbeeld door het te verpakken, te fixeren, af te dekken, signalisatie - afbakening aan te brengen, ...
- Verwijder het asbestafval.

- Eenvoudige handelingen: mag via doe-het-zelf of door werknemer(s) met opleidingsattest eenvoudige handelingen verwijderen dit afval op een verantwoordelijke en veilige manier, vervang (indien nodig) dit door een waardig alternatief.

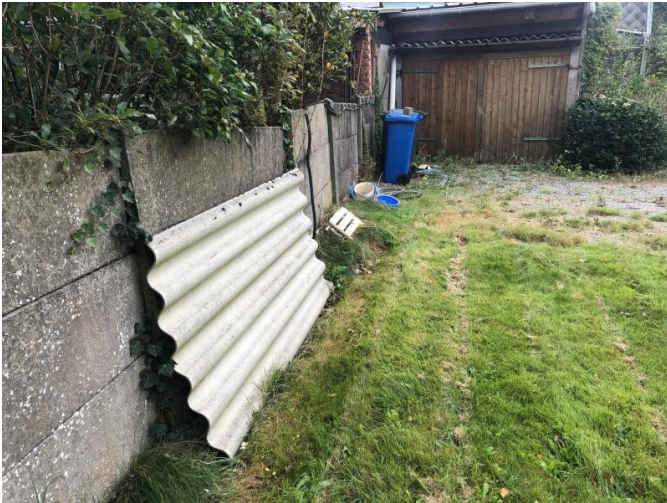
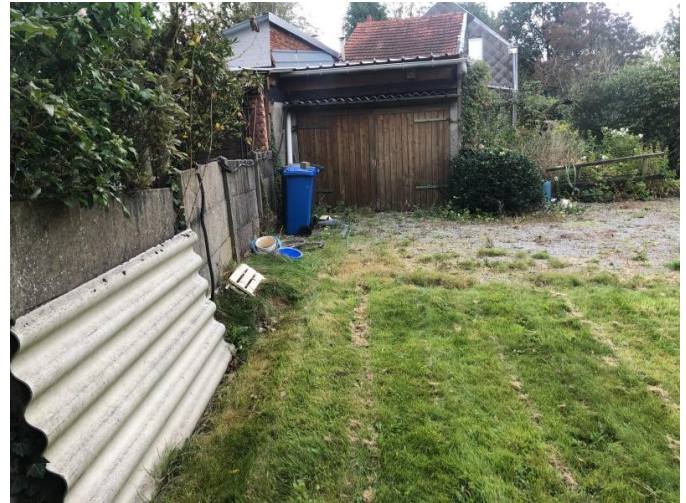
Het asbestmateriaal valt onder de mijlpaal van 2040.

Beschrijving	golfplaat
Type afvalstof	Betreft stock-voorraad of gedemonteerde asbestmaterialen
Aanwezige resten	Geen resten aanwezig
Omgeving	Buiten
Primaire drager	Afboording, omheining...
Asbestmaterialen	<ul style="list-style-type: none"> Dak- en gevelbekleding - Golfplaat
Bindmiddel van asbestmateriaal	Cement
Gebondenheid op basis van bindmiddel	Hecht
Hoeveelheid (gewicht - aantal)	<ul style="list-style-type: none"> 50,00 kg - 1 stuk
Totaal gewicht	50,00 kg
Eenvoudig bereikbaar	Ja
Identificatiemethode	Vaststelling zonder monstername

Dringend verwijderen

- Scherm in afwachting van verwijdering het asbestafval af van luchtstromingen en verstoring: bijvoorbeeld door het te verpakken, te fixeren, af te dekken, signalisatie - afbakening aan te brengen,
- Verwijder het asbestafval.

- Eenvoudige handelingen: mag via doe-het-zelf of door werknemer(s) met opleidingsattest eenvoudige handelingen
Verwijder deze restanten van golfplaten en vervoer ze naar het containerpark op veilige wijze, gebruikmakend van de daarvoor bestemde plastic verpakkingen. Zorg ervoor dat de uitvoering conform de geldende veiligheids- en milieuregels plaatsvindt, met oog voor de gezondheid van de uitvoerder en de bescherming van het milieu.

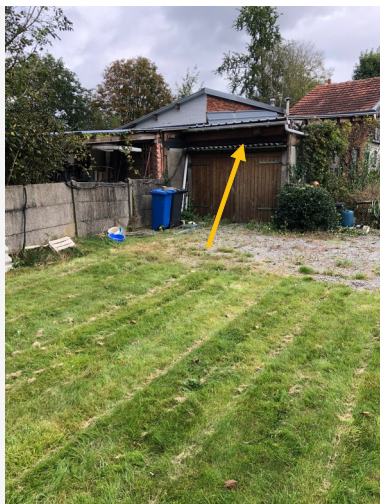
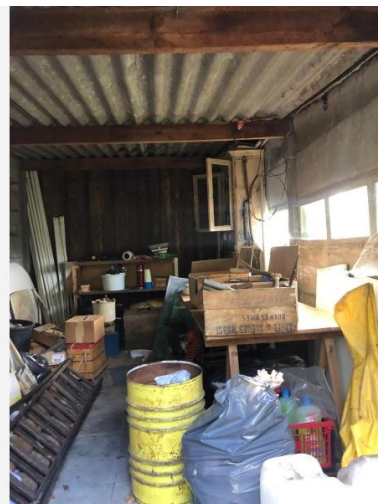
Het asbestmateriaal valt onder de mijlpaal van 2034.

Eindbeoordeling materiaalrisico	Laag materiaalrisico en/of verlaagde kans op vezelvrijgave
---------------------------------	--

Gebondenheid	Categorie 1: hechtgebonden in oorsprong
Asbestsoort (vezeltype)	Alleen chrysotiel
Asbestconcentratie	Laag (< 50%)
Afschermingsgraad van het gehele materiaal	Geheel of deels (ook) vrij aan binnenluchtstromen
Toestand van het materiaal	Licht beschadigd, licht verweerd. Intact calciumsilicaatmateriaal of categorie III 'gebondenheid'

Beschrijving	Golfplaten
Omgeving	Buiten
Primaire drager	Schuin dak
Asbestmateriaal	Dak- en gevelbekleding - Golfplaat
Bindmiddel van asbestmateriaal	Cement
Gebondenheid op basis van bindmiddel	Hecht
Hoeveelheid (oppervlakte - aantal)	<ul style="list-style-type: none">• 50,00 m² - 1 stuk
Totale oppervlakte	50,00 m ²
Eenvoudig bereikbaar	Ja
Bevestigingswijze	<ul style="list-style-type: none">• Geschroefd
Identificatiemethode	Vaststelling zonder monsternamen
Destructieve handeling voor identificatie	Nee

Verwijderen

- Zorg voor een veilig beheer. Vermijd het beschadigen van het asbestmateriaal. Controleer de toestand jaarlijks op wijzigingen.
- Scherm in afwachting van verwijdering het asbestmateriaal af van luchtstromingen en versterking: bijvoorbeeld door het te verpakken, te fixeren, af te dekken, signalisatie - afbakening aan te brengen, ...
- Zorg voor een veilig beheer en verwijder dit asbestmateriaal wanneer het bij werken eenvoudig bereikbaar wordt. Controleer de toestand jaarlijks op wijzigingen.

- Eenvoudige handelingen: enkel door erkend asbestverwijderaar
Er wordt geadviseerd de cementshoudende golfplaten van het dak van het houtkot, die mogelijk asbest bevatten, te vervangen door een geschikt alternatief. Gezien de omvang en complexiteit wordt aanbevolen om de verwijdering te laten uitvoeren door een erkende aannemer met een geldig opleidingsattest.

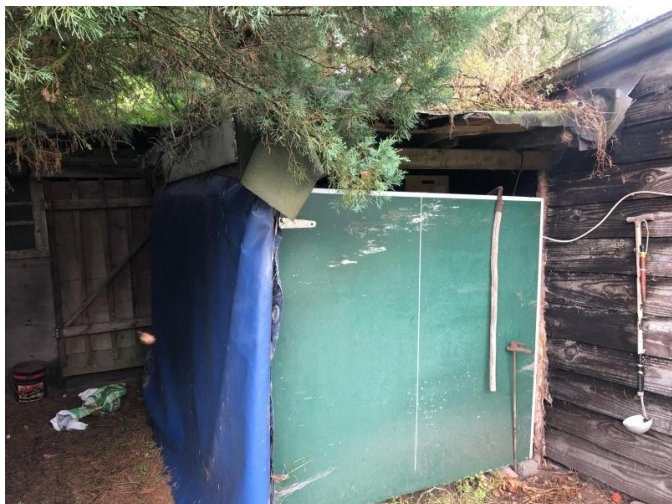
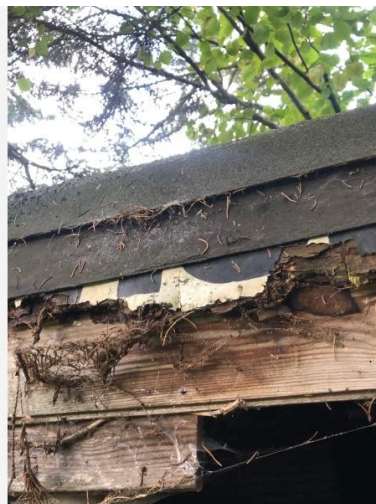
Het asbestmateriaal valt onder de mijlpaal van 2040.

Eindbeoordeling materiaalrisico	Verhoogd materiaalrisico en/of verhoogde kans op vezelvrijgave
---------------------------------	--

Gebondenheid	Categorie 1: hechtgebonden in oorsprong
Asbestsoort (vezeltype)	Crocidoliet aanwezig
Asbestconcentratie	Laag (< 50%)
Afschermingsgraad van het gehele materiaal	Geheel of deels vrij aan de buitenlucht
Toestand van het materiaal	Matig beschadigd, matig verweerd

Beschrijving	roofing op het dak houtkot
Omgeving	Buiten
Primaire drager	Plat dak
Asbestmateriaal	Dak- en gevelbekleding - Roofing
Bindmiddel van asbestmateriaal	Bitumen (roofing, teer, asfalt)
Gebondenheid op basis van bindmiddel	Hecht
Hoeveelheid (oppervlakte - aantal)	<ul style="list-style-type: none">• 20,00 m² - 1 stuk
Totale oppervlakte	20,00 m ²
Eenvoudig bereikbaar	Ja
Bevestigingswijze	<ul style="list-style-type: none">• Verlijmd, ingegoten, versmeerd
Identificatiemethode	Vaststelling zonder monstername Motivatie: Groot risico op structurele gevolgschade (lekschade, werking installatie,...)
Destructieve handeling voor identificatie	Nee

Verwijderen

- Zorg voor een veilig beheer. Vermijd het beschadigen van het asbestmateriaal. Controleer de toestand jaarlijks op wijzigingen.
- Zorg voor een veilig beheer en verwijder dit asbestmateriaal wanneer het bij werken eenvoudig bereikbaar wordt. Controleer de toestand jaarlijks op wijzigingen.

- Eenvoudige handelingen: mag via doe-het-zelf of door werknemer(s) met opleidingsattest eenvoudige handelingen
Vanwege het aanzienlijke risico op mogelijke schade (gevolg € een daklekkage), is besloten om geen monster te nemen van het roofing materiaal. Het wordt echter sterk aanbevolen om vóór aanvang van dakrenovatie werkzaamheden een monsteraanalyse uit te laten voeren door een erkend laboratorium, teneinde de mogelijke aanwezigheid van asbest in het dakbedekkingsmateriaal definitief uit te sluiten.

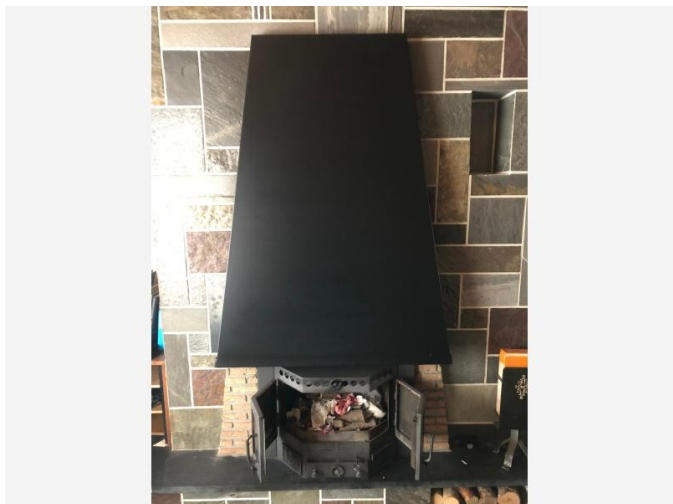
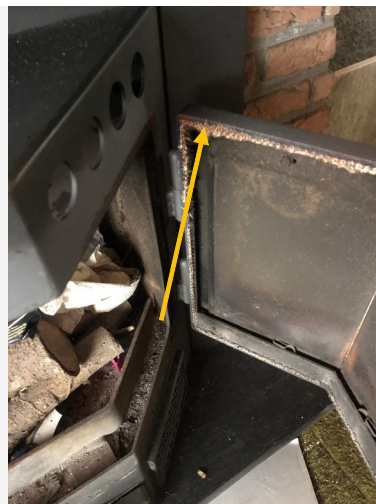
Het asbestmateriaal valt onder de mijlpaal van 2034.

Eindbeoordeling materiaalrisico	Verhoogd materiaalrisico en/of verhoogde kans op vezelvrijgave
---------------------------------	--

Gebondenheid	Categorie 3: niet-hechtgebonden met weinig of geen matrix
Asbestsoort (vezeltype)	Alleen chrysotiel
Asbestconcentratie	Hoog ($\geq 50\%$)
Afschermingsgraad van het gehele materiaal	Geheel of deels (ook) vrij aan de binnenlucht
Toestand van het materiaal	Onbeschadigd, niet verweerd

Beschrijving	koord kachel
Omgeving	Binnen
Primaire drager	HVAC infrastructuur en uitrusting
Asbestmateriaal	Koord, lint, band, strip
Bindmiddel van asbestmateriaal	Weinig of geen bindmiddel (textiel, bevolking, ...)
Gebondenheid op basis van bindmiddel	Niet-hechtgebonden
Hoeveelheid (lengte - omtrek - aantal)	<ul style="list-style-type: none">• 3,00 m - 3,00 cm - 1 stuk
Totale oppervlakte	0,09 m ²
Eenvoudig bereikbaar	Ja
Bevestigingswijze	<ul style="list-style-type: none">• Verlijmd, ingegoten, versmeerd
Identificatiemethode	Vaststelling zonder monsternamen
Destructieve handeling voor identificatie	Nee

Verwijderen

- Zorg voor een veilig beheer. Vermijd het beschadigen van het asbestmateriaal. Controleer de toestand jaarlijks op wijzigingen.

- Eenvoudige handelingen: enkel door erkend asbestverwijderaar
Er wordt aanbevolen een monster van het kachelkoord te laten analyseren in een erkend laboratorium. Indien uit de analyse blijkt dat het koord asbest bevat, dient dit te worden vervangen in een veilige hermetische zone volgens de geldende veiligheidsvoorschriften.

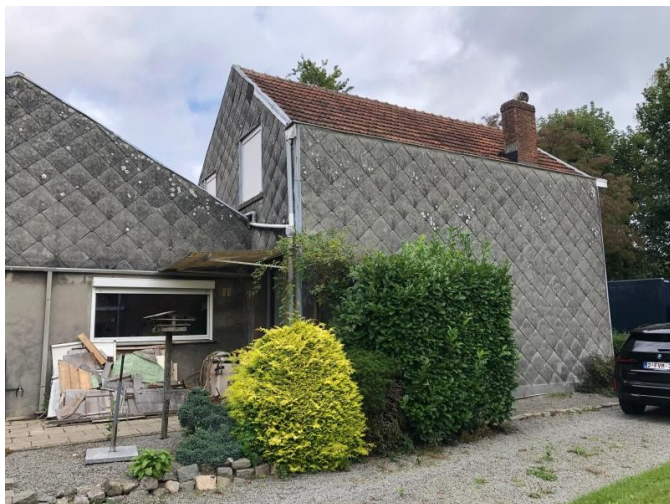
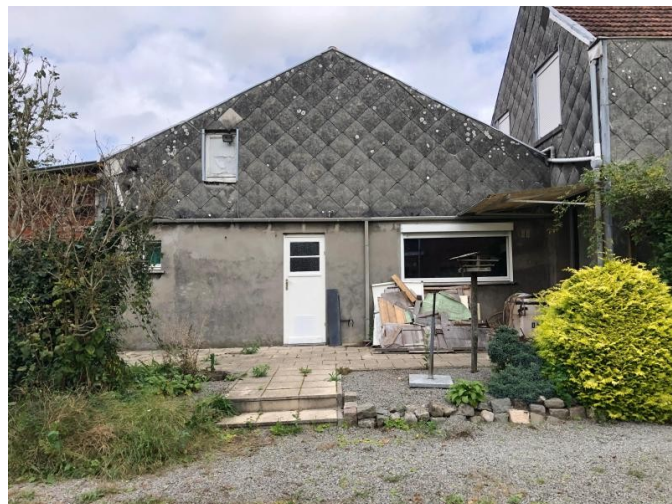
Het asbestmateriaal valt onder de mijlpaal van 2034.

Eindbeoordeling materiaalrisico	Laag materiaalrisico en/of verlaagde kans op vezelvrijgave
---------------------------------	--

Gebondenheid	Categorie 1: hechtgebonden in oorsprong
Asbestsoort (vezeltype)	Alleen chrysotiel
Asbestconcentratie	Laag (< 50%)
Afschermingsgraad van het gehele materiaal	Geheel of deels vrij aan de buitenlucht
Toestand van het materiaal	Licht beschadigd, licht verweerd. Intact calciumsilicaatmateriaal of categorie III 'gebondenheid'

Beschrijving	leien zijgevel
Omgeving	Buiten
Primaire drager	Wand buitenschil
Asbestmateriaal	Dak- en gevelbekleding - Lei, shingle
Bindmiddel van asbestmateriaal	Cement
Gebondenheid op basis van bindmiddel	Hecht
Hoeveelheid (oppervlakte - aantal)	<ul style="list-style-type: none">• 81,00 m² - 1 stuk
Totale oppervlakte	81,00 m ²
Eenvoudig bereikbaar	Ja
Bevestigingswijze	<ul style="list-style-type: none">• Geschroefd• Genageld, geniet
Identificatiemethode	Vaststelling zonder monsternamen
Destructieve handeling voor identificatie	Nee

Verwijderen

- Zorg voor een veilig beheer. Vermijd het beschadigen van het asbestmateriaal. Controleer de toestand jaarlijks op wijzigingen.
- Zorg voor een veilig beheer en verwijder dit asbestmateriaal wanneer het bij werken eenvoudig bereikbaar wordt. Controleer de toestand jaarlijks op wijzigingen.

- Eenvoudige handelingen: enkel door erkend asbestverwijderaar
Er wordt geadviseerd de cementshoudende leien van de buitenmuren, die mogelijk asbest bevatten, te vervangen door een geschikt alternatief. Gezien de omvang en complexiteit wordt aanbevolen om de verwijdering te laten uitvoeren door een erkende aannemer met een geldig opleidingsattest.

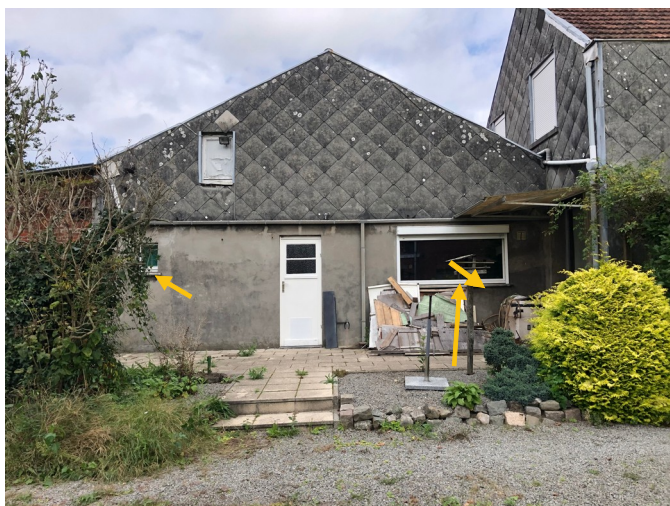
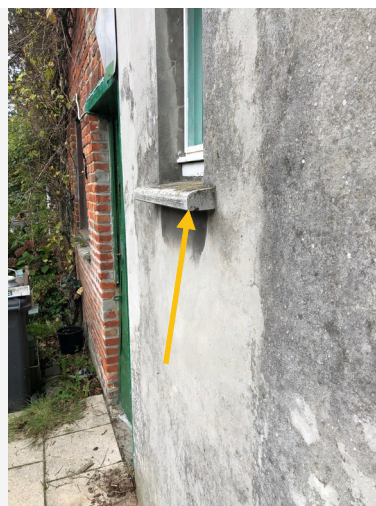
Het asbestmateriaal valt onder de mijlpaal van 2040.

Eindbeoordeling materiaalrisico	Laag materiaalrisico en/of verlaagde kans op vezelvrijgave
---------------------------------	--

Gebondenheid	Categorie 1: hechtgebonden in oorsprong
Asbestsoort (vezeltype)	Crocidoliet aanwezig
Asbestconcentratie	Laag (< 50%)
Afschermingsgraad van het gehele materiaal	Geheel of deels vrij aan de buitenlucht
Toestand van het materiaal	Onbeschadigd, niet verweerd

Beschrijving	holle raamtablet
Omgeving	Buiten
Primaire drager	Wand buitenschil
Asbestmateriaal	Deksteen, muurkap - Hol
Bindmiddel van asbestmateriaal	Cement
Gebondenheid op basis van bindmiddel	Hecht
Hoeveelheid (oppervlakte - dikte - aantal)	• 0,75 m ² - 3,00 cm - 1 stuk
Totaal volume	0,023 m ³
Eenvoudig bereikbaar	Ja
Bevestigingswijze	• Verlijmd, ingegoten, versmeerd
Identificatiemethode	Vaststelling zonder monstername
Destructieve handeling voor identificatie	Nee

Zorgvuldig beheren

- Zorg voor een veilig beheer. Vermijd het beschadigen van het asbestmateriaal. Controleer de toestand jaarlijks op wijzigingen.

- Eenvoudige handelingen: mag via doe-het-zelf of door werknemer(s) met opleidingsattest eenvoudige handelingen
Bij toekomstige renovatiewerkzaamheden aan de gevels wordt aanbevolen de huidige holle raam- en deurtabletten te vervangen door vergelijkbare alternatieven. Deze tabletten kunnen op een relatief veilige en eenvoudige manier in hun geheel worden verwijderd.

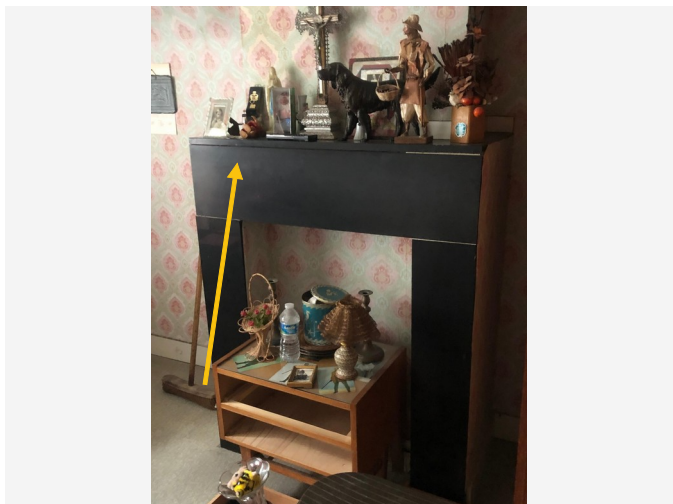
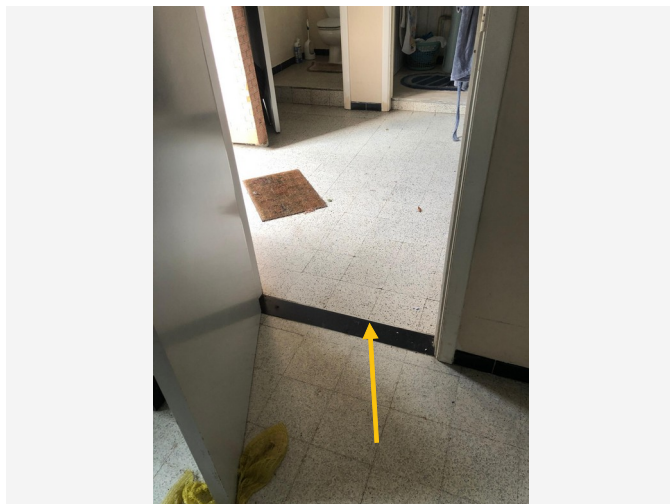
Het asbestmateriaal valt onder de mijlpaal van 2040.

Eindbeoordeling materiaalrisico	Laag materiaalrisico en/of verlaagde kans op vezelvrijgave
---------------------------------	--

Gebondenheid	Categorie 1: hechtgebonden in oorsprong
Asbestsoort (vezeltype)	Alleen chrysotiel
Asbestconcentratie	Laag (< 50%)
Afschermingsgraad van het gehele materiaal	Geheel of deels (ook) vrij aan binnenluchtstromen
Toestand van het materiaal	Onbeschadigd, niet verweerd

Beschrijving	massal tablet (schouw)
Omgeving	Binnen
Primaire drager	Wandopening verticaal (raam, deur, ...)
Asbestmateriaal	Plaat, paneel, tablet - Type Massal
Bindmiddel van asbestmateriaal	Cement
Gebondenheid op basis van bindmiddel	Hecht
Hoeveelheid (oppervlakte - dikte - aantal)	• 2,00 m ² - 1,00 cm - 1 stuk
Totaal volume	0,02 m ³
Eenvoudig bereikbaar	Ja
Bevestigingswijze	• Verlijmd, ingegoten, versmeerd
Identificatiemethode	Vaststelling zonder monstername
Destructieve handeling voor identificatie	Ja

Zorgvuldig beheren

- Zorg voor een veilig beheer. Vermijd het beschadigen van het asbestmateriaal. Controleer de toestand jaarlijks op wijzigingen.

- Eenvoudige handelingen: mag via doe-het-zelf of door werknemer(s) met opleidingsattest eenvoudige handelingen
Deze massal tabletten kunnen op een vrij eenvoudige manier, zonder deze te beschadigen, verwijderd en vervangen worden.

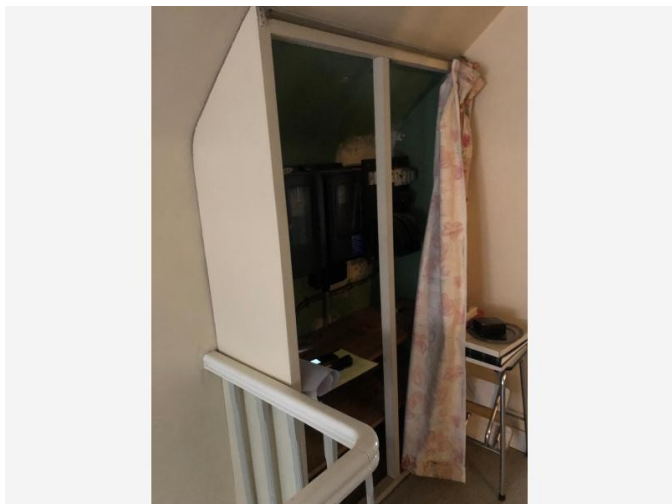
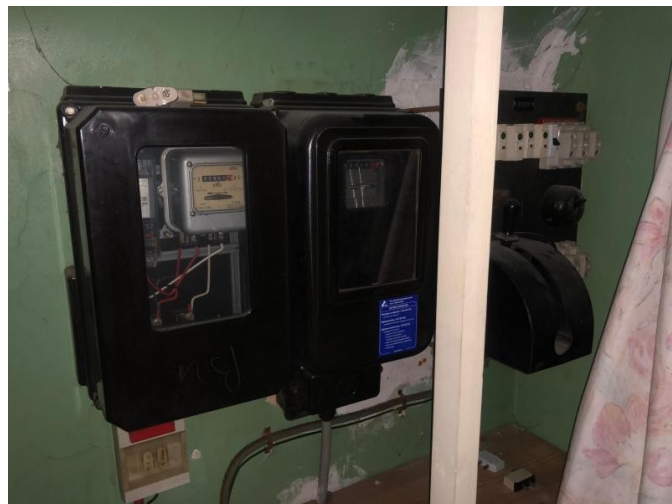
Het asbestmateriaal valt onder de mijlpaal van 2040.

Eindbeoordeling materiaalrisico	Laag materiaalrisico en/of verlaagde kans op vezelvrijgave
---------------------------------	--

Gebondenheid	Categorie 1: hechtgebonden in oorsprong
Asbestsoort (vezeltype)	Crocidoliet aanwezig
Asbestconcentratie	Laag (< 50%)
Afschermingsgraad van het gehele materiaal	Geheel of deels (ook) vrij aan binnenluchtstromen
Toestand van het materiaal	Onbeschadigd, niet verweerd

Beschrijving	bakkeliet
Omgeving	Binnen
Primaire drager	Communicatie en elektrische infrastructuur en uitrusting
Asbestmateriaal	Plaat, paneel, tablet - Type Bakeliet
Bindmiddel van asbestmateriaal	Kunststof of -hars
Gebondenheid op basis van bindmiddel	Hecht
Hoeveelheid (oppervlakte - dikte - aantal)	• 0,50 m ² - 0,50 cm - 1 stuk
Totaal volume	0,003 m ³
Eenvoudig bereikbaar	Ja
Bevestigingswijze	• Geschroefd
Identificatiemethode	Vaststelling zonder monstername
Destructieve handeling voor identificatie	Nee

Zorgvuldig beheren

- Zorg voor een veilig beheer. Vermijd het beschadigen van het asbestmateriaal. Controleer de toestand jaarlijks op wijzigingen.

- Eenvoudige handelingen: mag via doe-het-zelf of door werknemer(s) met opleidingsattest eenvoudige handelingen
Elektrische elementen vervaardigd uit bakkeliet, zoals schakelaars en gerelateerde componenten, kunnen veilig worden vervangen door een individu met de vereiste professionele bekwaamheid.

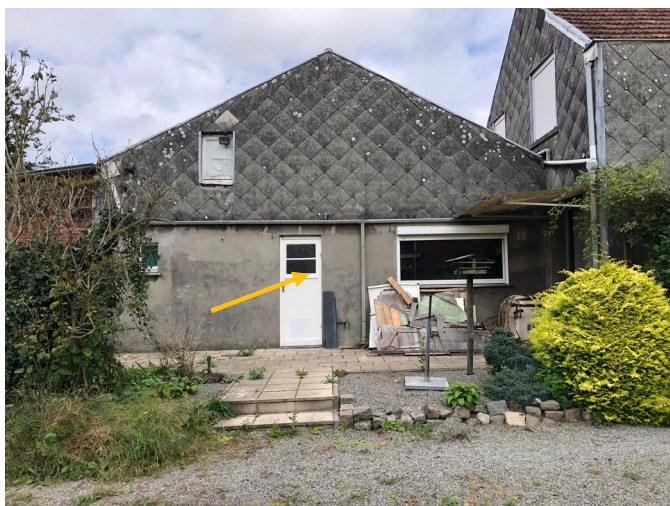
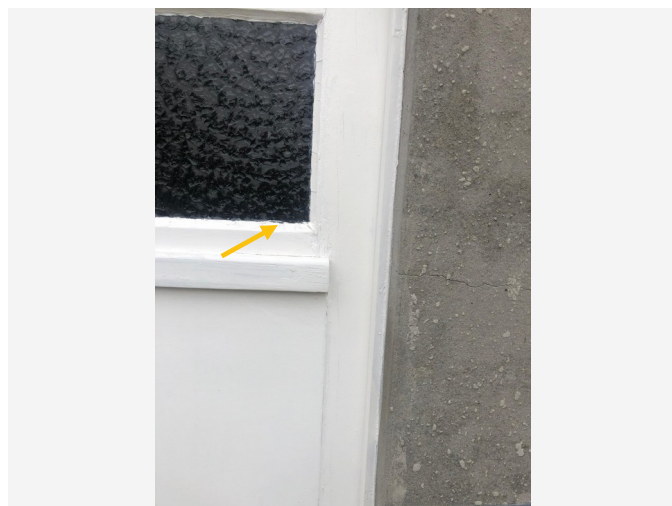
Het asbestmateriaal valt onder de mijlpaal van 2040.

Beschrijving	raamkit
Omgeving	Buiten
Primaire drager	Wandopening verticaal (raam, deur, ...)
Asbestmateriaal	In-situ afwerkingslagen - Pasta, stopverf, voegsel, stopsel, vulsel, mastiek, kitten, ...
Bindmiddel van asbestmateriaal	Kitten, mastiek, pasta
Gebondenheid op basis van bindmiddel	Hecht
Hoeveelheid (gewicht - aantal)	<ul style="list-style-type: none">• 10,00 kg - 1 stuk
Totaal gewicht	10,00 kg
Eenvoudig bereikbaar	Ja
Bevestigingswijze	<ul style="list-style-type: none">• Verlijmd, ingegoten, versmeerd
Identificatiemethode	Vaststelling zonder monsternamen
Destructieve handeling voor identificatie	Nee

Zorgvuldig beheren

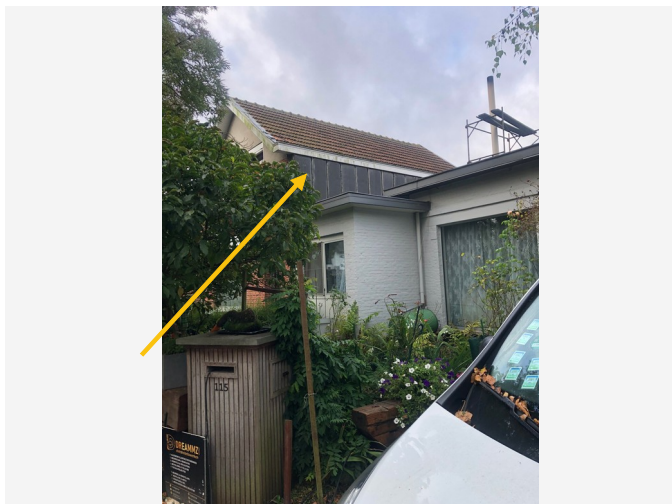
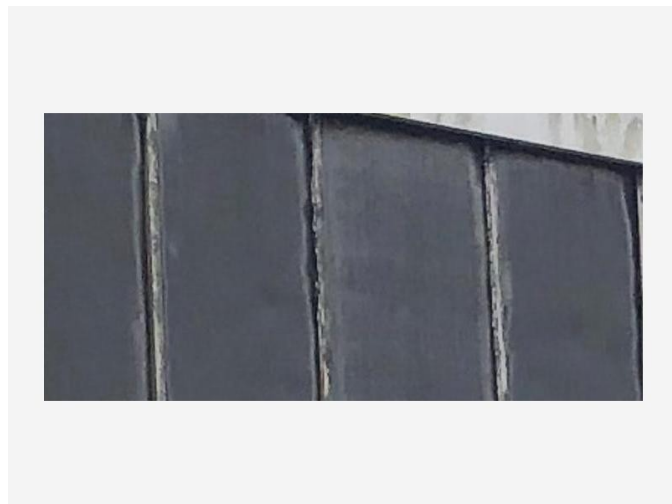
Beschrijving	roofing zijgevel
Omgeving	Buiten
Primaire drager	Wand buitenschil
Asbestmateriaal	Dak- en gevelbekleding - Roofing
Bindmiddel van asbestmateriaal	Bitumen (roofing, teer, asfalt)
Gebondenheid op basis van bindmiddel	Hecht
Hoeveelheid (oppervlakte - aantal)	<ul style="list-style-type: none">• 20,00 m² - 1 stuk
Totale oppervlakte	20,00 m ²
Eenvoudig bereikbaar	Ja
Bevestigingswijze	<ul style="list-style-type: none">• Verlijmd, ingegoten, versmeerd• Geschroefd• Genageld, geniet
Identificatiemethode	Vaststelling zonder monstername Motivatie: Groot risico op structurele gevolgschade (lekschade, werking installatie,...)
Destructieve handeling voor identificatie	Nee

- Eenvoudige handelingen: mag via doe-het-zelf of door werknemer(s) met opleidingsattest eenvoudige handelingen
Vanwege het aanzienlijke risico op mogelijke schade, zoals lekkage, is besloten geen monster te nemen van het roofingmateriaal. Er wordt geadviseerd dit materiaal, dat mogelijk asbest bevat, te laten analyseren en, indien asbest aanwezig is, te laten vervangen door een geschikt alternatief conform de geldende regelgeving.

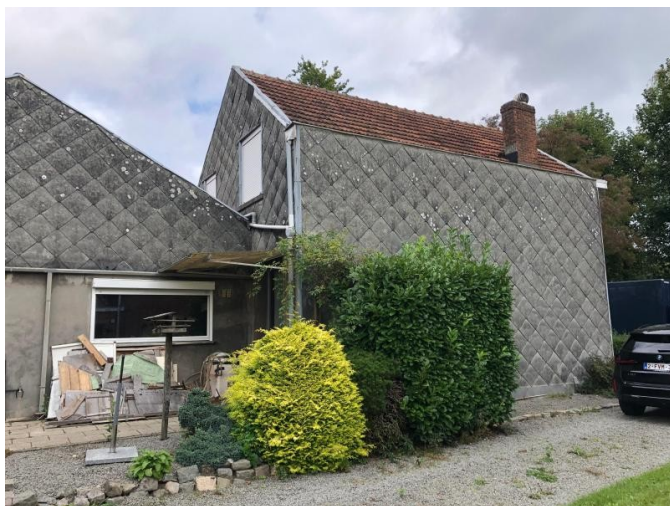
Uitleg van de asbestdeskundige: De binnendaken zijn volledig afgewerkt. Bovendien is het niet mogelijk om het dak aan de buitenzijde op een veilige manier te inspecteren zonder het risico op schade.

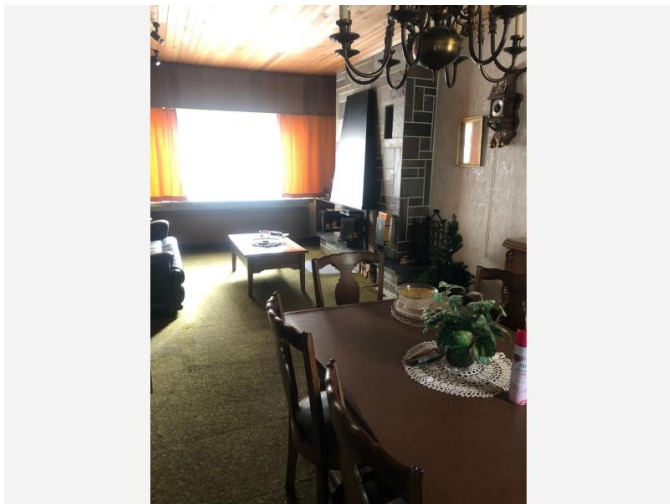
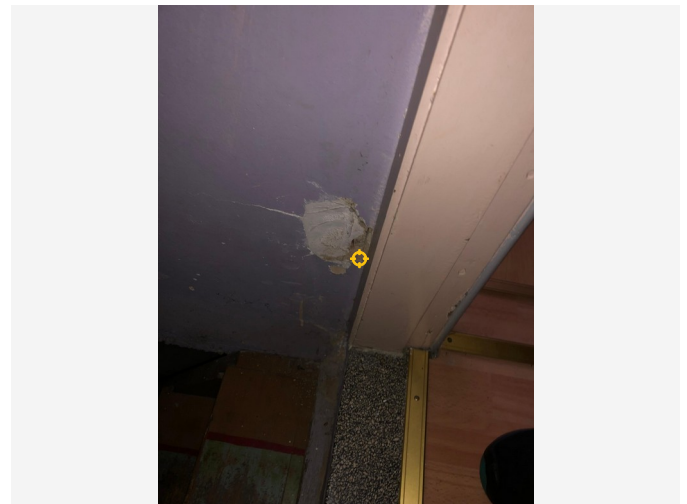
Fiche 16: pleisterwerk

Geen asbest
