Asbestinventarisatetest

Bloemendalestraat 44, 8730 Beernem

Attestnummer : 20230828-000284.000

Uitgegeven op : 28.08.2023

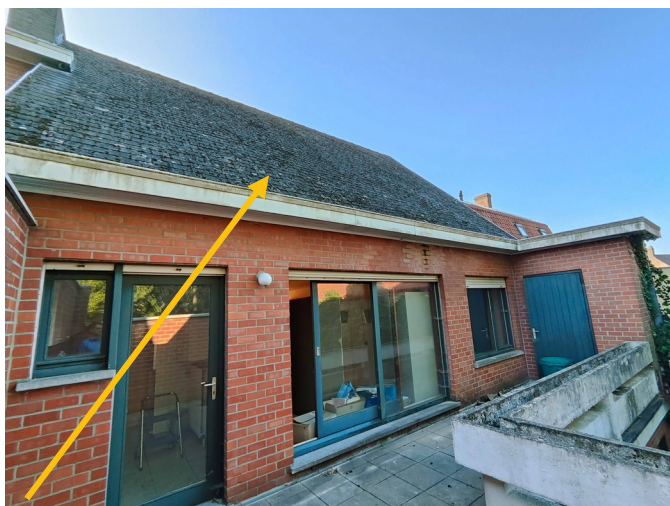
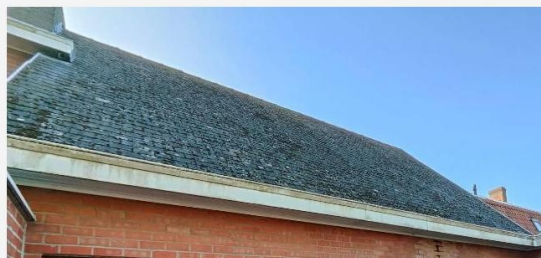
Het asbestmateriaal valt onder de mijlpaal van 2034.

Eindbeoordeling materiaalrisico	Verhoogd materiaalrisico en/of verhoogde kans op vezelvrijgave
---------------------------------	--

Gebondenheid	Categorie 1: hechtgebonden in oorsprong
Asbestsoort (vezeltype)	Crocidoliet aanwezig
Asbestconcentratie	Laag (< 50%)
Afschermingsgraad van het gehele materiaal	Geheel of deels vrij aan de buitenlucht
Toestand van het materiaal	Matig beschadigd, matig verweerd

Beschrijving	dakbedekking schuine daken in leien
Omgeving	Buiten
Primaire drager	Schuin dak
Asbestmateriaal	Dak- en gevelbekleding - Lei, shingle
Bindmiddel van asbestmateriaal	Cement
Gebondenheid op basis van bindmiddel	Hecht
Hoeveelheid (oppervlakte - aantal)	• 134,35 m ² - 1 stuk
Totale oppervlakte	134,35 m ²
Eenvoudig bereikbaar	Ja

- Verwijder dit asbestmateriaal zo snel mogelijk. Volg de toestand goed op.
- Hemelwater dat afspoelt van asbestcement daken of gevels kan asbestdeeltjes bevatten. Gebruik het enkel voor gesloten circuits (bv. spoelen toiletten). Reinig na het vervangen van het dak of de gevel de dakgoten en regenwaterput of -ton om asbesthoudend sediment of slib te verwijderen

- Eenvoudige handelingen: mag via doe-het-zelf of door werknemer(s) met opleidingsattest eenvoudige handelingen verwijdering door erkend aannemer (dakwerker)
- Eenvoudige handelingen: enkel door erkend asbestverwijderaar verhoogd risico bij breuk

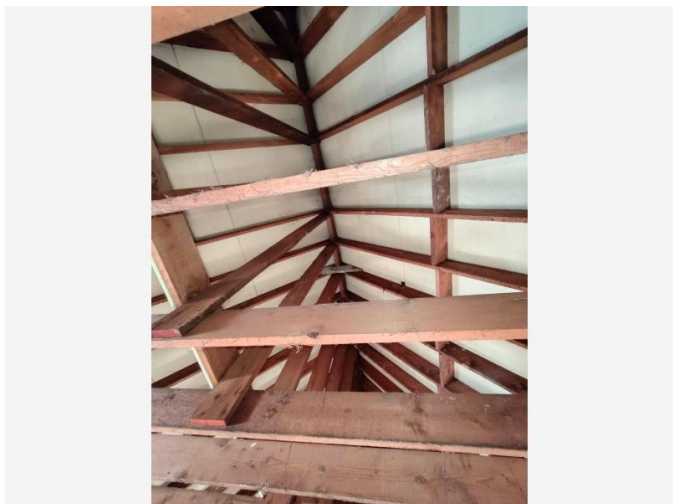
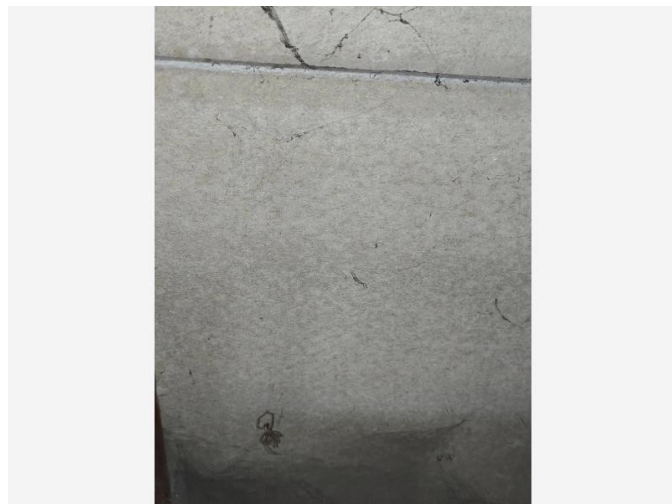
Het asbestmateriaal valt onder de mijlpaal van 2040.

Eindbeoordeling materiaalrisico	Laag materiaalrisico en/of verlaagde kans op vezelvrijgave
---------------------------------	--

Gebondenheid	Categorie 1: hechtgebonden in oorsprong
Asbestsoort (vezeltype)	Crocidoliet aanwezig
Asbestconcentratie	Laag (< 50%)
Afschermingsgraad van het gehele materiaal	Geheel of deels (ook) vrij aan de binnenlucht
Toestand van het materiaal	Onbeschadigd, niet verweerd

Beschrijving	onderdak schuine daken
Omgeving	Binnen
Primaire drager	Schuin dak
Asbestmateriaal	Plaat, paneel, tablet - Type Menuiserite
Bindmiddel van asbestmateriaal	Cement
Gebondenheid op basis van bindmiddel	Hecht
Hoeveelheid (oppervlakte - dikte - aantal)	• 134,35 m ² - 1,50 cm - 1 stuk
Totaal volume	2,015 m ³
Eenvoudig bereikbaar	Ja
Bevestigingswijze	• Genageld, geniet
Identificatiemethode	Vaststelling zonder monsternamen

- Zorg voor een veilig beheer en verwijder dit asbestmateriaal wanneer het bij werken eenvoudig bereikbaar wordt. Controleer de toestand jaarlijks op wijzigingen.

- Eenvoudige handelingen: mag via doe-het-zelf of door werknemer(s) met opleidingsattest eenvoudige handelingen
verwijdering door erkend aannemer (dakwerker)

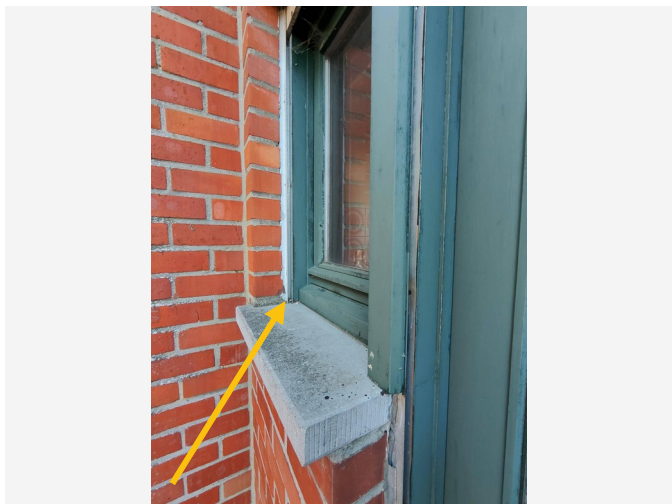
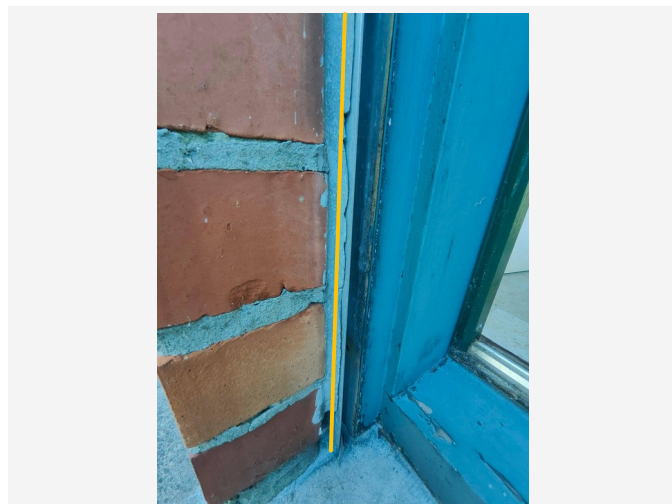
Het asbestmateriaal valt onder de mijlpaal van 2040.

Eindbeoordeling materiaalrisico	Laag materiaalrisico en/of verlaagde kans op vezelvrijgave
---------------------------------	--

Gebondenheid	Categorie 1: hechtgebonden in oorsprong
Asbestsoort (vezeltype)	Alleen chrysotiel
Asbestconcentratie	Laag (< 50%)
Afschermingsgraad van het gehele materiaal	Geheel of deels vrij aan de buitenlucht
Toestand van het materiaal	Licht beschadigd, licht verweerd. Intact materiaal type Pical – asbestboard of categorie III 'gebondenheid'

#	Type	Referentie	Resultaat
3.1	Puntmonster	534-S07	Chrysotiel

Beschrijving	mastiek gevelopeningen
Omgeving	Buiten
Primaire drager	Wandopening verticaal (raam, deur, ...)
Asbestmateriaal	In-situ afwerkingslagen - Pasta, stopverf, voegsel, stopsel, vulsel, mastiek, kitten, ...
Bindmiddel van asbestmateriaal	Kitten, mastiek, pasta
Gebondenheid op basis van bindmiddel	Hecht
Hoeveelheid (gewicht - aantal)	• 10,00 kg - 1 stuk

- Zorg voor een veilig beheer. Vermijd het beschadigen van het asbestmateriaal. Controleer de toestand jaarlijks op wijzigingen.

- Eenvoudige handelingen: mag via doe-het-zelf of door werknemer(s) met opleidingsattest eenvoudige handelingen verwijdering bij renovatie gevelopeningen door erkend aannemer (schrijnwerker)

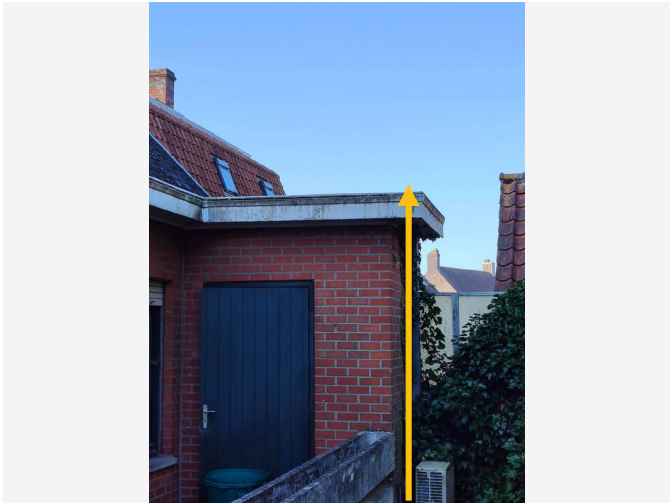
Situeringfoto

Permanente beperking

Reden: Het te onderzoeken materiaal situeert zich hoger dan 3,50 m te rekenen vanaf een veilige ondergrond

Uitleg van de asbestdeskundige: hoogte +/- 6,00 meter vanaf begane grond

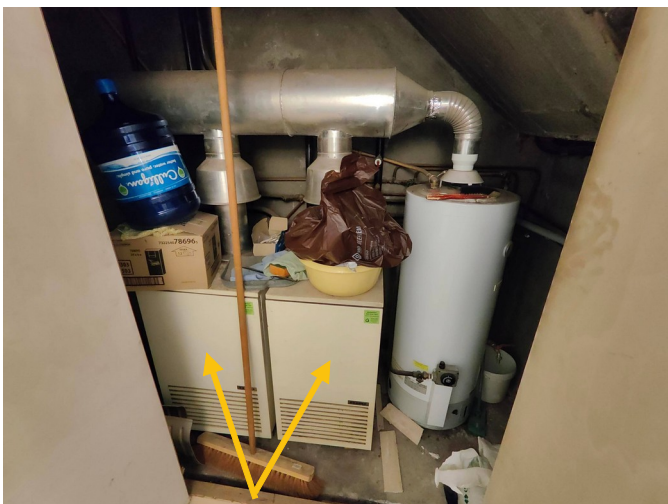
Volgens erkende databank IAD-Online, <https://www.iad-online.nl/>, zouden de vloerketels van RADSON geen asbesthoudende componenten bevatten.

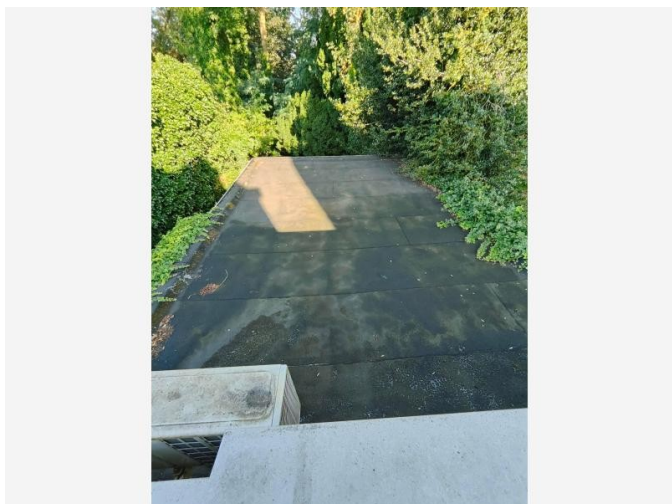
Toplaag is niet-asbestverdacht. Onzeker of daaronder oudere roofingslagen aanwezig zouden zijn.

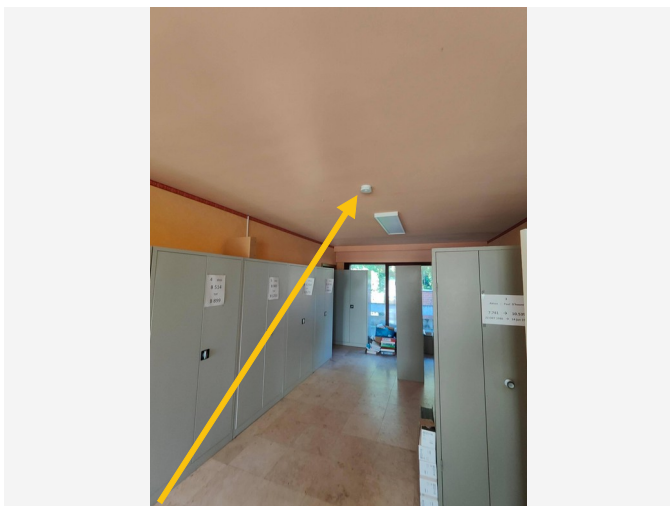
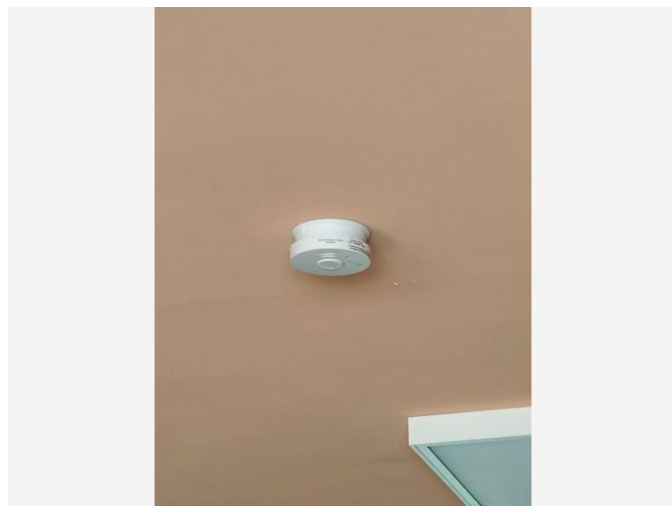
Geen asbest

#	Type	Referentie	Resultaat
7.1	Mengmonster	534-S02	Geen asbest

Beschrijving	pleisterwerk plafond
Omgeving	Binnen
Primaire drager	Plafond

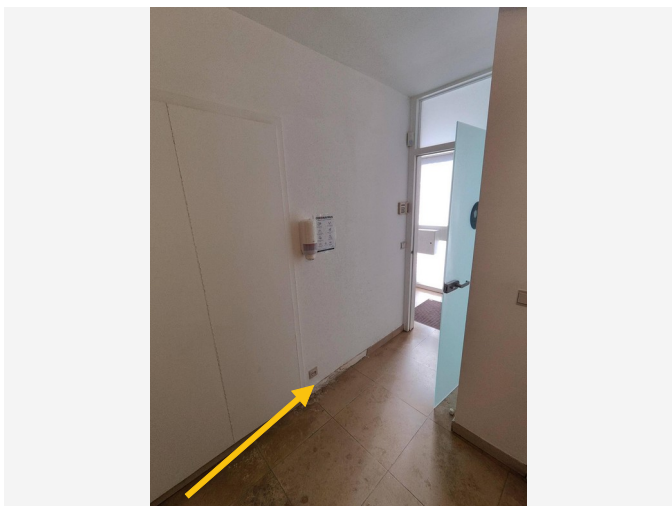
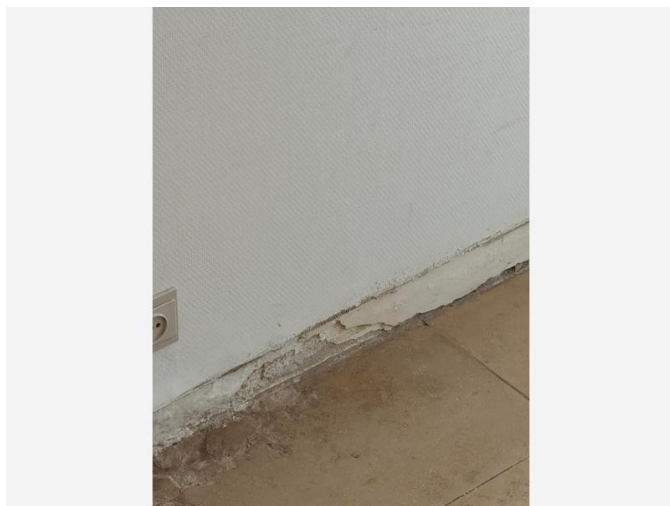
Geen asbest

#	Type	Referentie	Resultaat
8.1	Mengmonster	534-S01	Geen asbest

Beschrijving	pleisterwerk binnenwanden
Omgeving	Binnen
Primaire drager	Binnenwand
