Asbestinventarisatetest

't Hof 6, 8730 Beernem

Attestnummer : 20240130-000124.001

Uitgegeven op : 30.01.2024

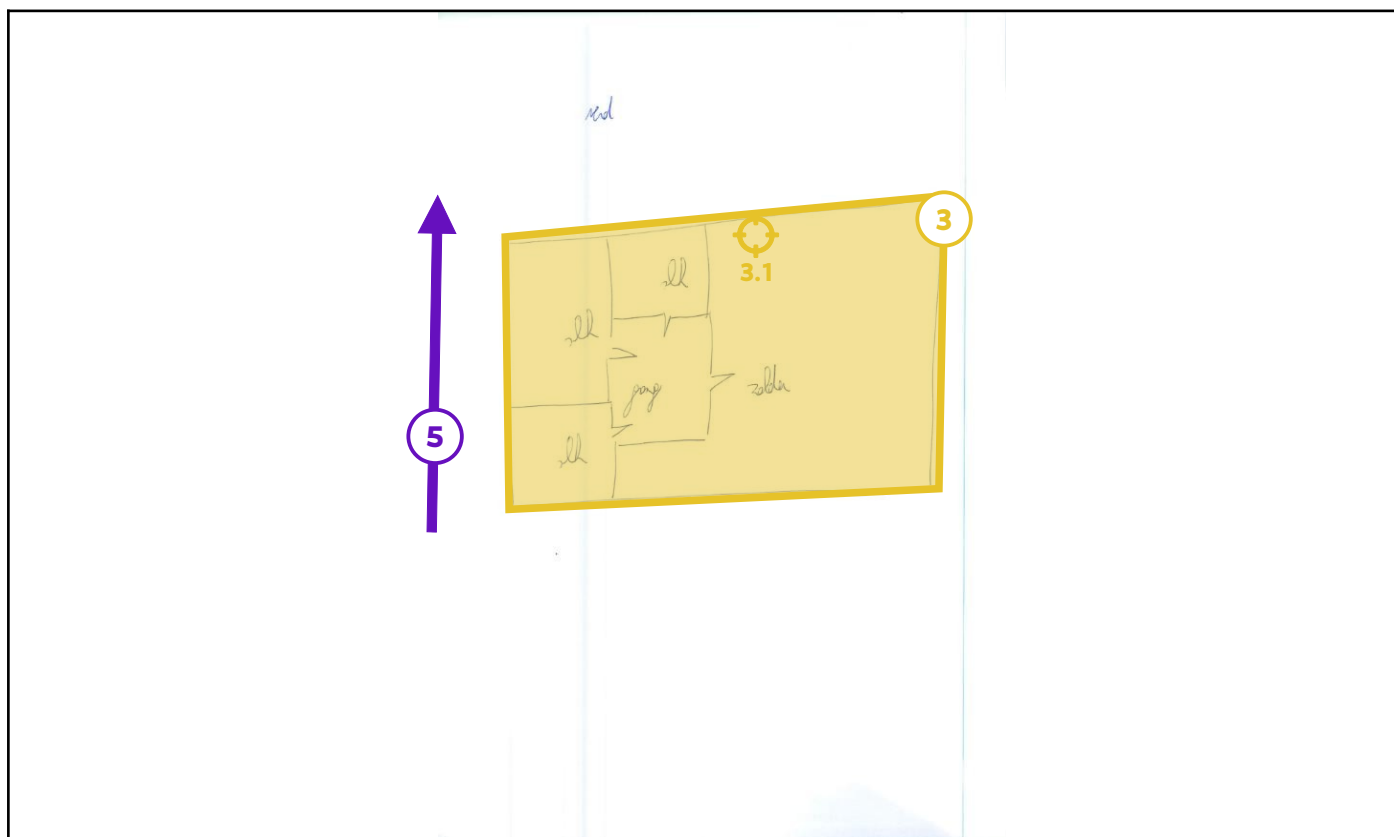
Plan 1.1: 2024_01_30_12_26_19

Beschrijving	Type	Actie
3. Onderdak hoofdgebouw	Asbestmateriaal	Zorgvuldig beheren
3.1 Code: E-24-004918/02	Puntmonster	-
5. Pleisterwerk Plafonds	Advies	-

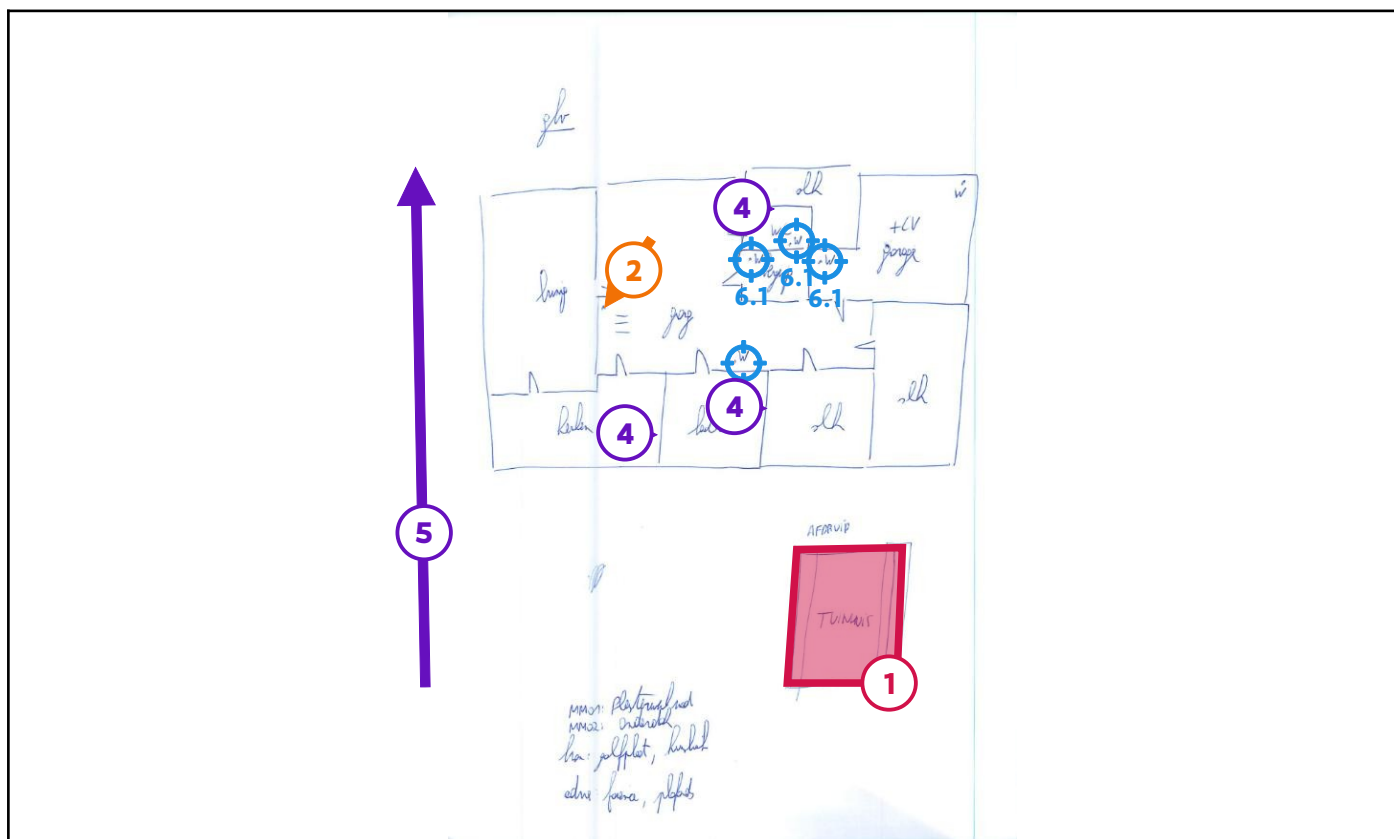
Plan 2.1: 2024_01_30_12_24_15

Beschrijving	Type	Actie
1. Golfdak tuinhuis	Asbestmateriaal	Dringend verwijderen
2. Kuisluik schouw gang gelijkvloers	Asbestmateriaal	Verwijderen
4. Tegellijn Faiencetegels Muren keuken, WC, badkamer	Advies	-
5. Pleisterwerk Plafonds	Advies	-
6. Pleisterwerk wanden	Geen asbest	-
6.1 Code: E-24-004918/01	Mengmonster	-

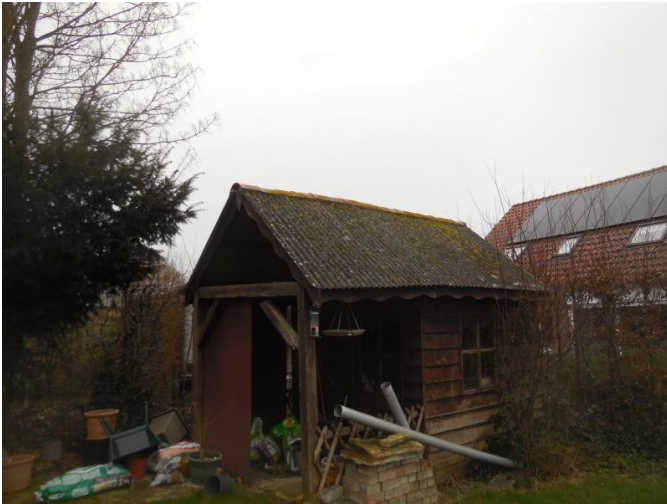
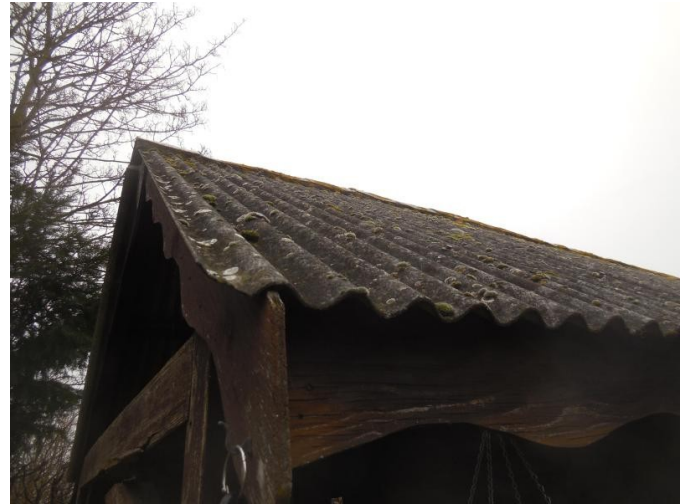
Het asbestmateriaal valt onder de mijlpaal van 2034.

Dringend verwijderen

Eindbeoordeling materiaalrisico	Hoog materiaalrisico en/of hoge kans op vezelvrijgave
---------------------------------	---

Gebondenheid	Categorie 1: hechtgebonden in oorsprong
Asbestsoort (vezeltype)	Crocidoliet aanwezig
Asbestconcentratie	Laag (< 50%)
Afschermingsgraad van het gehele materiaal	Geheel of deels (ook) vrij aan de binnenlucht
Toestand van het materiaal	Matig beschadigd, matig verweerd

Beschrijving	Golfdak tuinhuis
Omgeving	Grenst aan binnen- en buitenlucht
Primaire drager	Schuin dak
Asbestmateriaal	Dak- en gevelbekleding - Golfplaat
Bindmiddel van asbestmateriaal	Cement
Gebondenheid op basis van bindmiddel	Hecht
Hoeveelheid (oppervlakte - aantal)	<ul style="list-style-type: none">• 18,00 m² - 1 stuk
Totale oppervlakte	18,00 m ²
Eenvoudig bereikbaar	Ja
Bevestigingswijze	<ul style="list-style-type: none">• Genageld, geniet
Identificatiemethode	Vaststelling zonder monsternamen

- Verwijder dit asbestmateriaal zo snel mogelijk. Volg de toestand goed op.

- Eenvoudige handelingen: mag via doe-het-zelf of door werknemer(s) met opleidingsattest eenvoudige handelingen
Hechtgebonden buitentoepassing die makkelijk kan verwijderd worden mits de nodige beschermingsmaatregelen zoals een FFP3 masker en geschikt beschermingspak. U mag enkel beschadigd of verweerd asbest verwijderen indien: er niemand anders in de buurt is; de asbesttoepassing niet verder beschadigd raakt of vergruist.

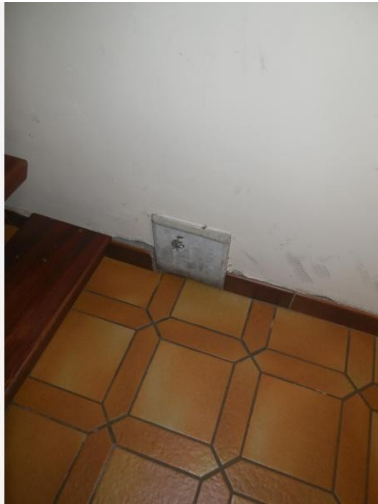
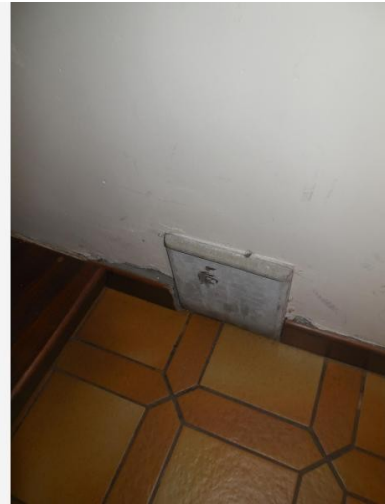
Het asbestmateriaal valt onder de mijlpaal van 2040.

[Verwijderen](#)

Eindbeoordeling materiaalrisico	Verhoogd materiaalrisico en/of verhoogde kans op vezelvrijgave
---------------------------------	--

Gebondenheid	Categorie 1: hechtgebonden in oorsprong
Asbestsoort (vezeltype)	Crocidoliet aanwezig
Asbestconcentratie	Laag (< 50%)
Afschermingsgraad van het gehele materiaal	Geheel of deels (ook) vrij aan binnenluchtstromen
Toestand van het materiaal	Licht beschadigd, licht verweerd. Intact materiaal type Pical – asbestboard of categorie III 'gebondenheid'

Beschrijving	Kuisluik schouw gang gelijkvloers
Omgeving	Grenst aan binnen- en buitenlucht
Primaire drager	Schacht-koker (technisch)
Asbestmateriaal	Brandwerende afsluiting (prefab geheel) - Luik
Bindmiddel van asbestmateriaal	Cement
Gebondenheid op basis van bindmiddel	Hecht
Hoeveelheid (gewicht - aantal)	<ul style="list-style-type: none">• 2,50 kg - 1 stuk
Totaal gewicht	2,50 kg
Eenvoudig bereikbaar	Ja
Bevestigingswijze	<ul style="list-style-type: none">• Geklemd
Identificatiemethode	Vaststelling zonder monsternamen

- Scherm in afwachting van verwijdering het asbestmateriaal af van luchtstromingen en verstoring: bijvoorbeeld door het te verpakken, te fixeren, af te dekken, signalisatie - afbakening aan te brengen, ...
- Verwijder dit asbestmateriaal zo snel mogelijk. Volg de toestand goed op.

- Eenvoudige handelingen: enkel door erkend asbestverwijderaar
Hechtgebonden binnentoepassing in licht verweerde staat.

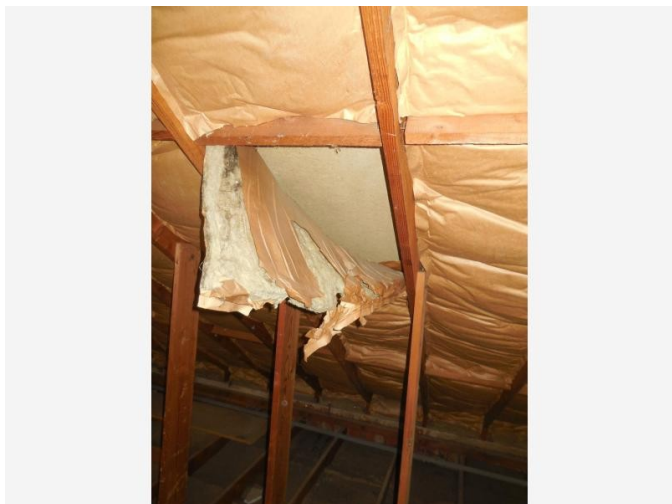
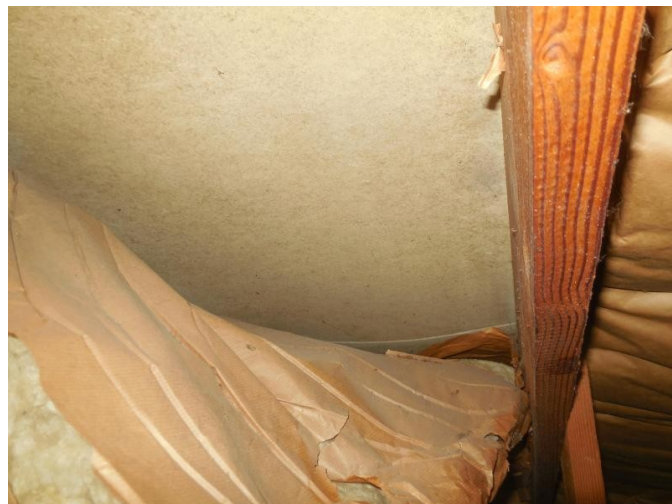
Het asbestmateriaal valt onder de mijlpaal van 2040.

Zorgvuldig beheren

Eindbeoordeling materiaalrisico	Laag materiaalrisico en/of verlaagde kans op vezelvrijgave
---------------------------------	--

Gebondenheid	Categorie 1: hechtgebonden in oorsprong
Asbestsoort (vezeltype)	Alleen chrysotiel
Asbestconcentratie	Laag (< 50%)
Afschermingsgraad van het gehele materiaal	Geheel of deels (ook) vrij aan de binnenlucht
Toestand van het materiaal	Licht beschadigd, licht verweerd. Intact materiaal type Pical – asbestboard of categorie III 'gebondenheid'

#	Type	Referentie	Resultaat
3.1	Puntmonster	E-24-004918/02	Chrysotiel

Beschrijving	Onderdak hoofgebouw
Omgeving	Binnen
Primaire drager	Schuin dak
Asbestmateriaal	Plaat, paneel, tablet - Type Menuiserite
Bindmiddel van asbestmateriaal	Cement
Gebondenheid op basis van bindmiddel	Hecht
Hoeveelheid (oppervlakte - dikte - aantal)	• 257,00 m ² - 0,30 cm - 1 stuk

- Zorg voor een veilig beheer. Vermijd het beschadigen van het asbestmateriaal. Controleer de toestand jaarlijks op wijzigingen.
- Zorg voor een veilig beheer en verwijder dit asbestmateriaal wanneer het bij werken eenvoudig bereikbaar wordt. Controleer de toestand jaarlijks op wijzigingen.

- Eenvoudige handelingen: enkel door erkend asbestverwijderaar Hechtgebonden binnentoepassing in licht verweerde staat.

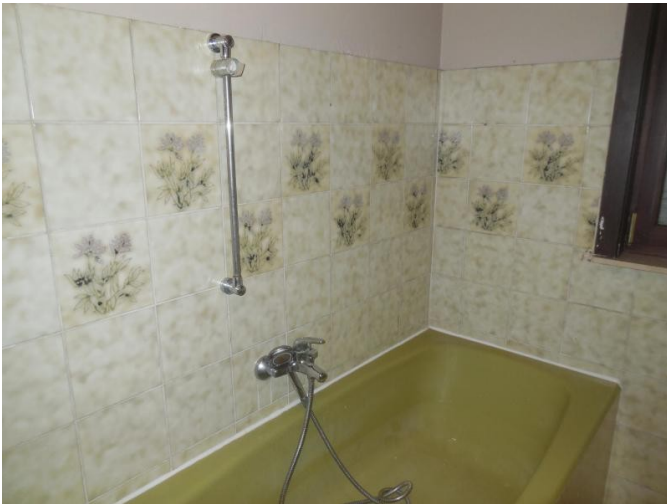
Fiche 4: Tegellijm Faiencetegels Muren keuken, WC, badkamer

Mogelijk bevindt er zich asbestverdachte tegellijm achter de wandtegels. Dit was niet waarneembaar, er waren geen bestaande beschadigingen of openingen in de wandtegels.

Identificatiemethode	Redelijk vermoeden
Primaire drager	Binnenwand
(Asbest)materiaal	In-situ afwerkingslagen - Lijm laag
Bindmiddel	Lijm
Gebondenheid bindmiddel	Hecht

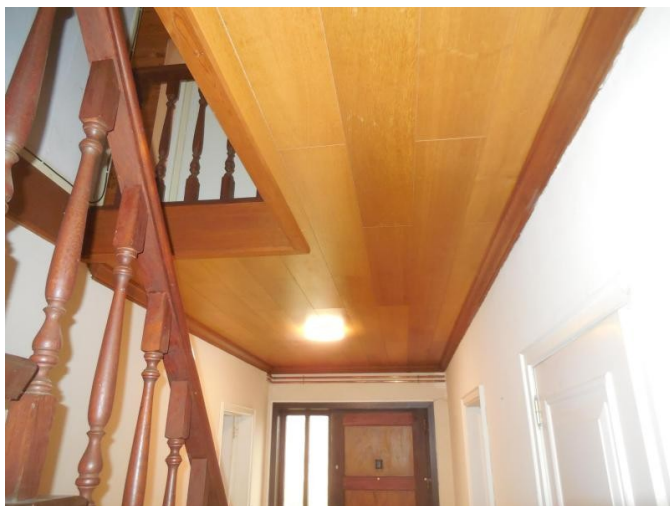
De plafonds waren ofwel niet gepleisterd, ofwel voorzien van een onuitneembaar verlaagd plafond ofwel volledig in hout uitgevoerd zodat de eventuele aanwezigheid van pleisterwerk niet kon worden vastgesteld en bemonsterd.

Identificatiemethode	Redelijk vermoeden
Primaire drager	Plafond
(Asbest)materiaal	In-situ afwerkingslagen - Pleisterwerk (wand, plafond, ...)

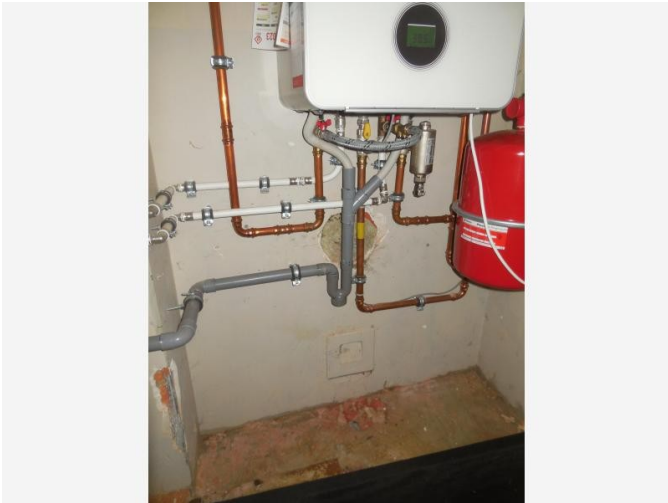
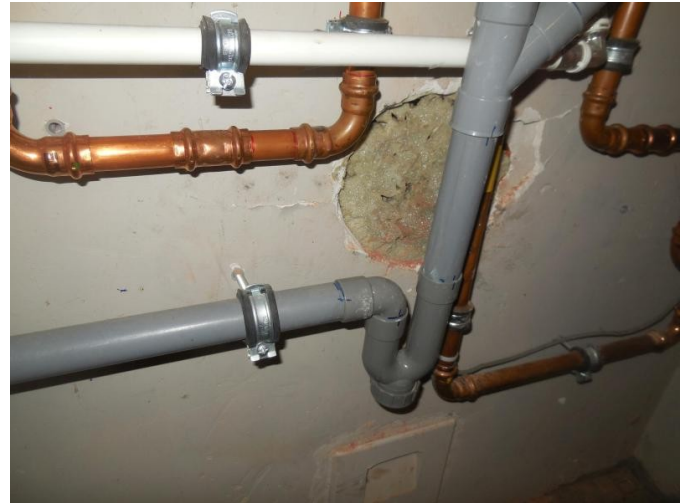
Fiche 6: Pleisterwerk wanden

Geen asbest

#	Type	Referentie	Resultaat
6.1	Mengmonster	E-24-004918/01	Geen asbest

Beschrijving	Pleisterwerk wanden
Omgeving	Binnen
Primaire drager	Binnenwand
Bindmiddel van materiaal	Gips - kalk
