Asbestinventarisatetest

Nonnedreef 3, 8730 Beernem

Attestnummer : 20240425-000012.000

Uitgegeven op : 25.04.2024

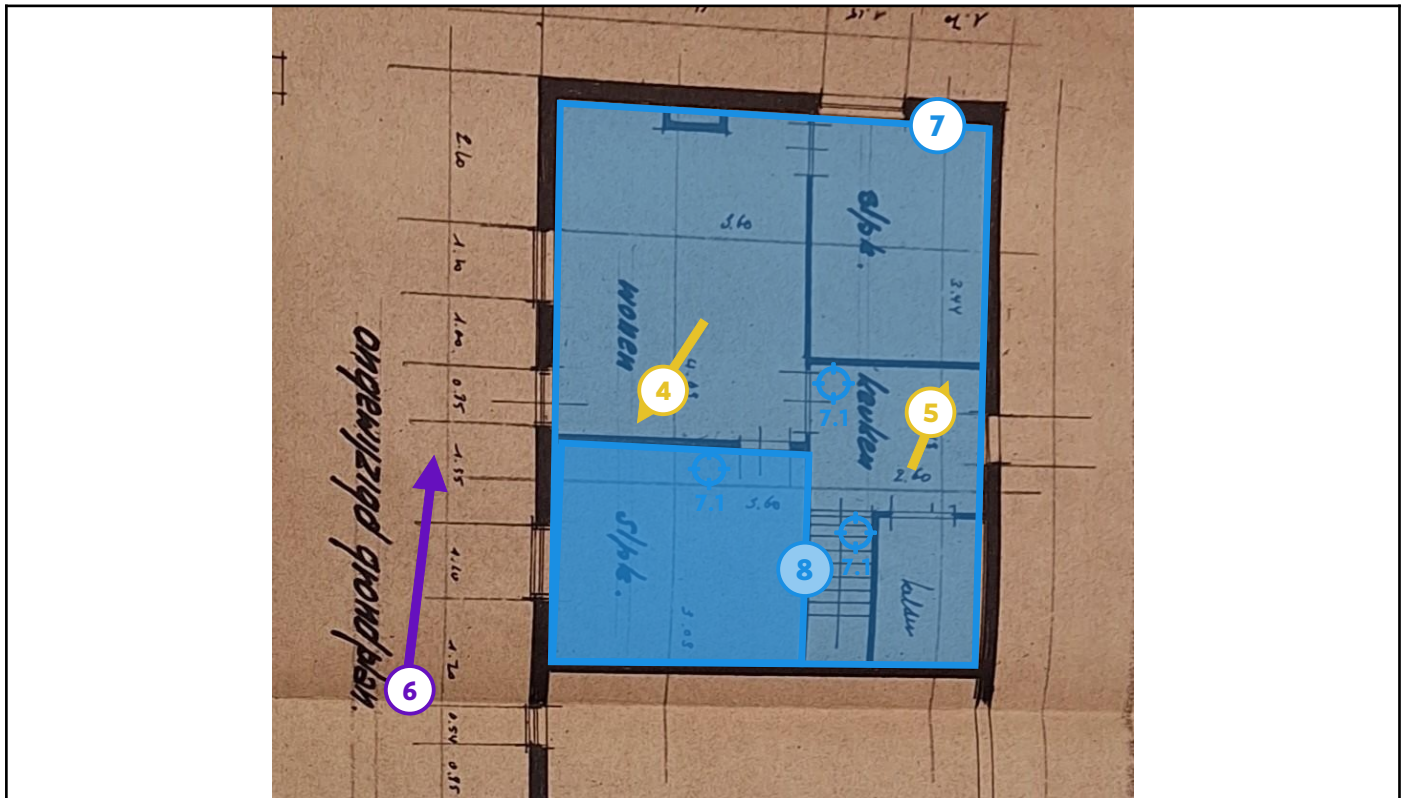
Plan 1.1: Glv

Beschrijving	Type	Actie
4. Schakelaar en schakelkast	Asbestmateriaal	Zorgvuldig beheren
5. Tellerkast	Asbestmateriaal	Zorgvuldig beheren
6. Tuin	Advies	-
7. Pleisterwerk wanden	Geen asbest	-
7.1 Code: M01	Mengmonster	-
8. Vloerzeil slaapkamers en traphal	Geen asbest	-

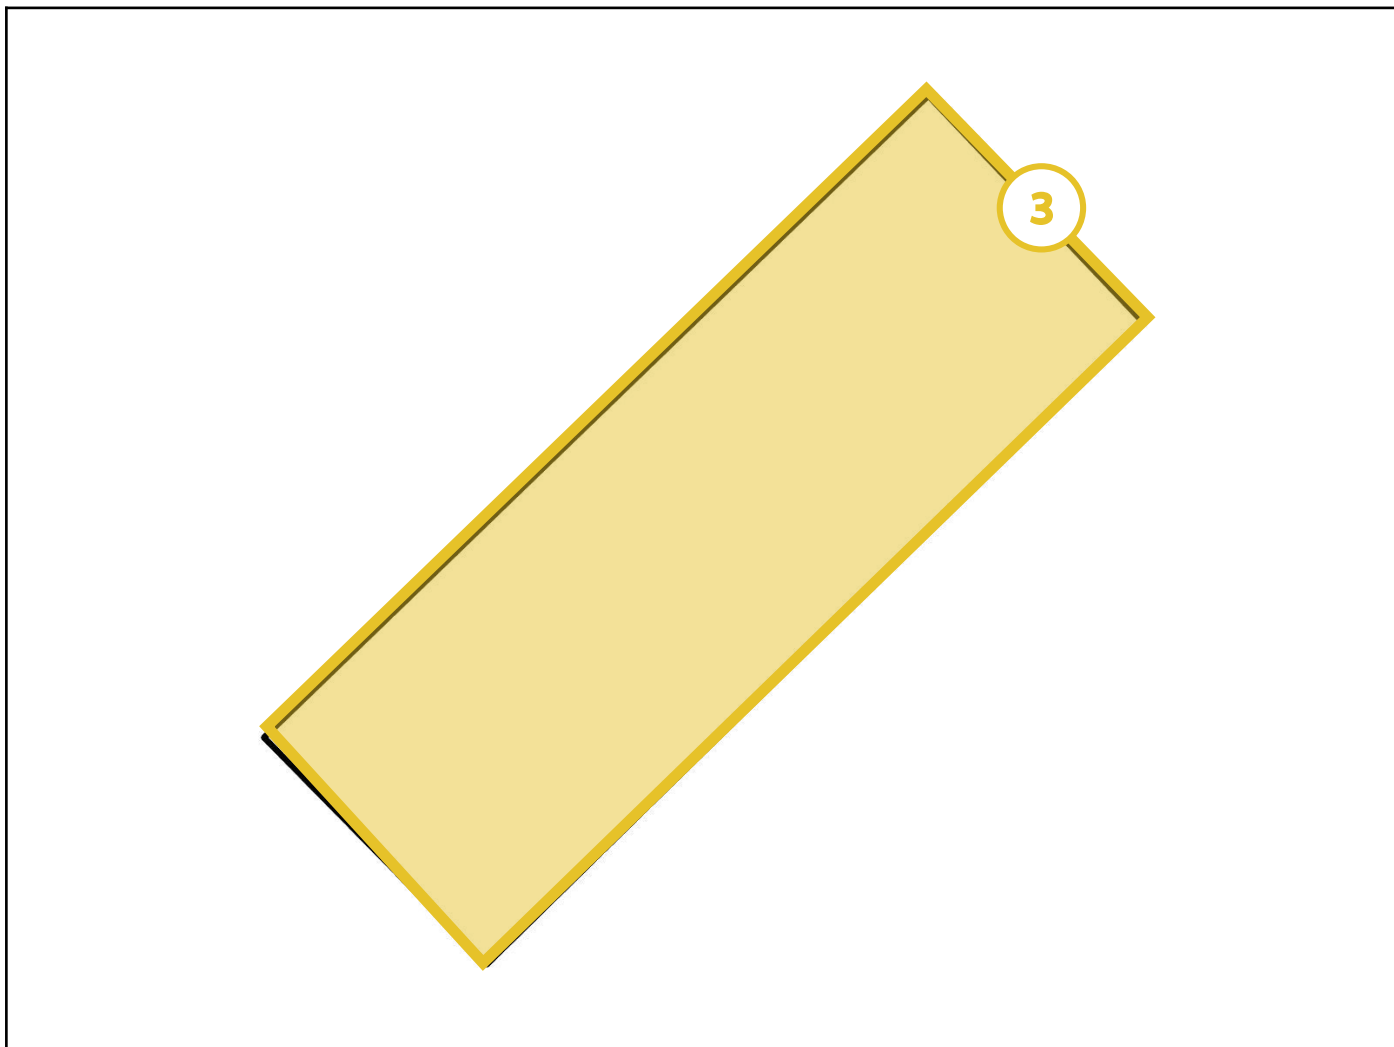
Plan 1.3: Dak

Beschrijving	Type	Actie
3. Onderdak	Asbestmateriaal	Zorgvuldig beheren

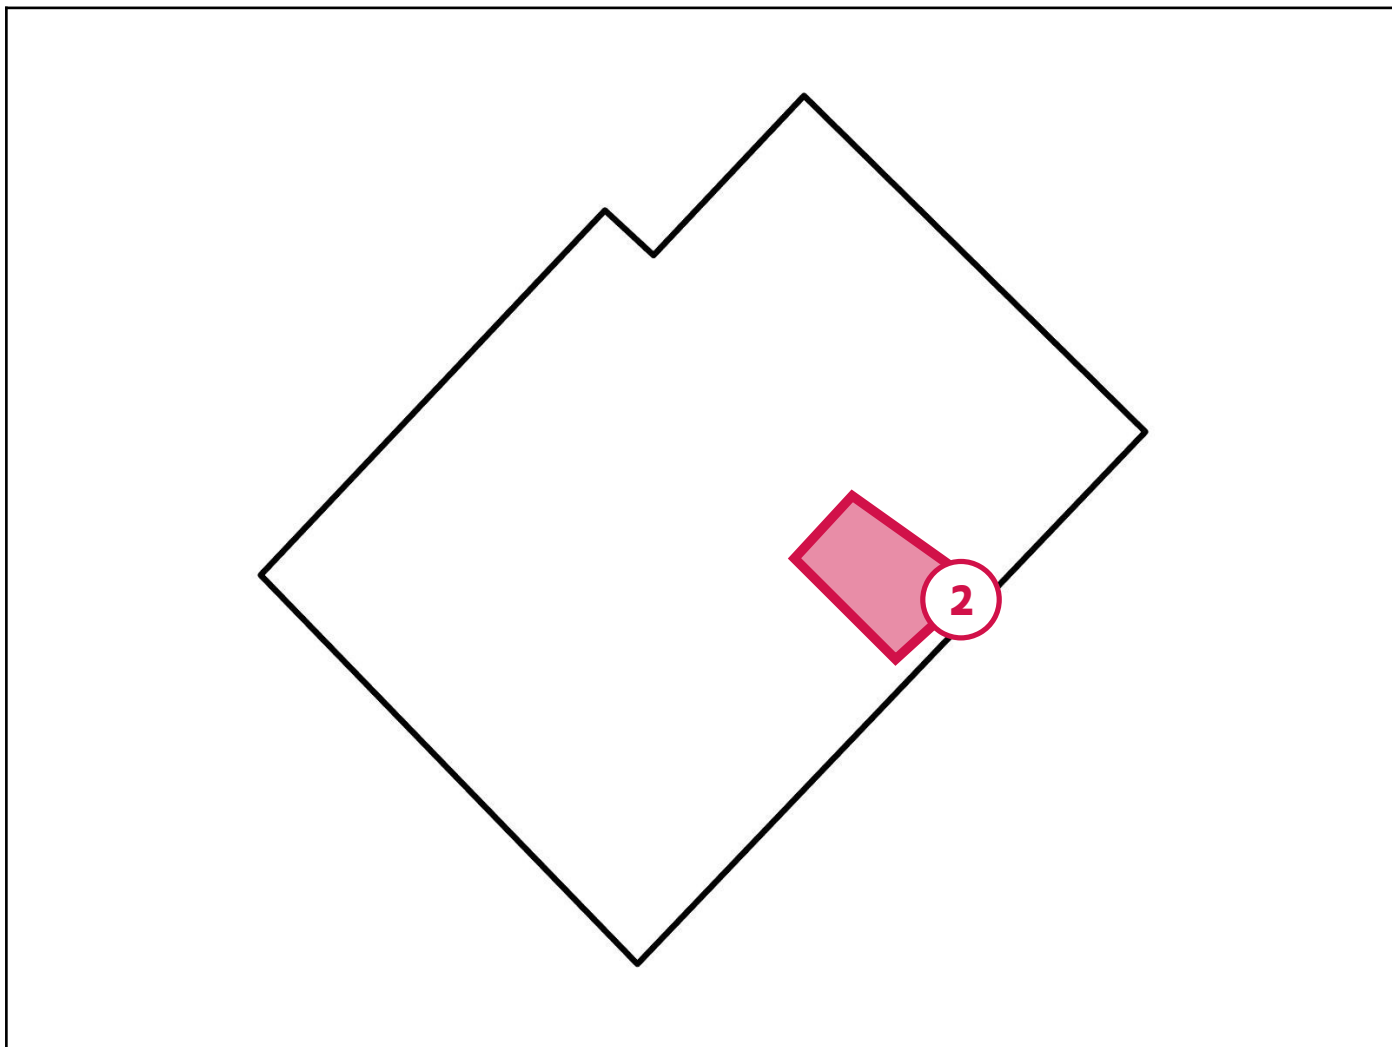
Plan 2.1: Bijgebouw plan

Beschrijving	Type	Actie
2. Golfplaten	Asbestmateriaal	Dringend verwijderen

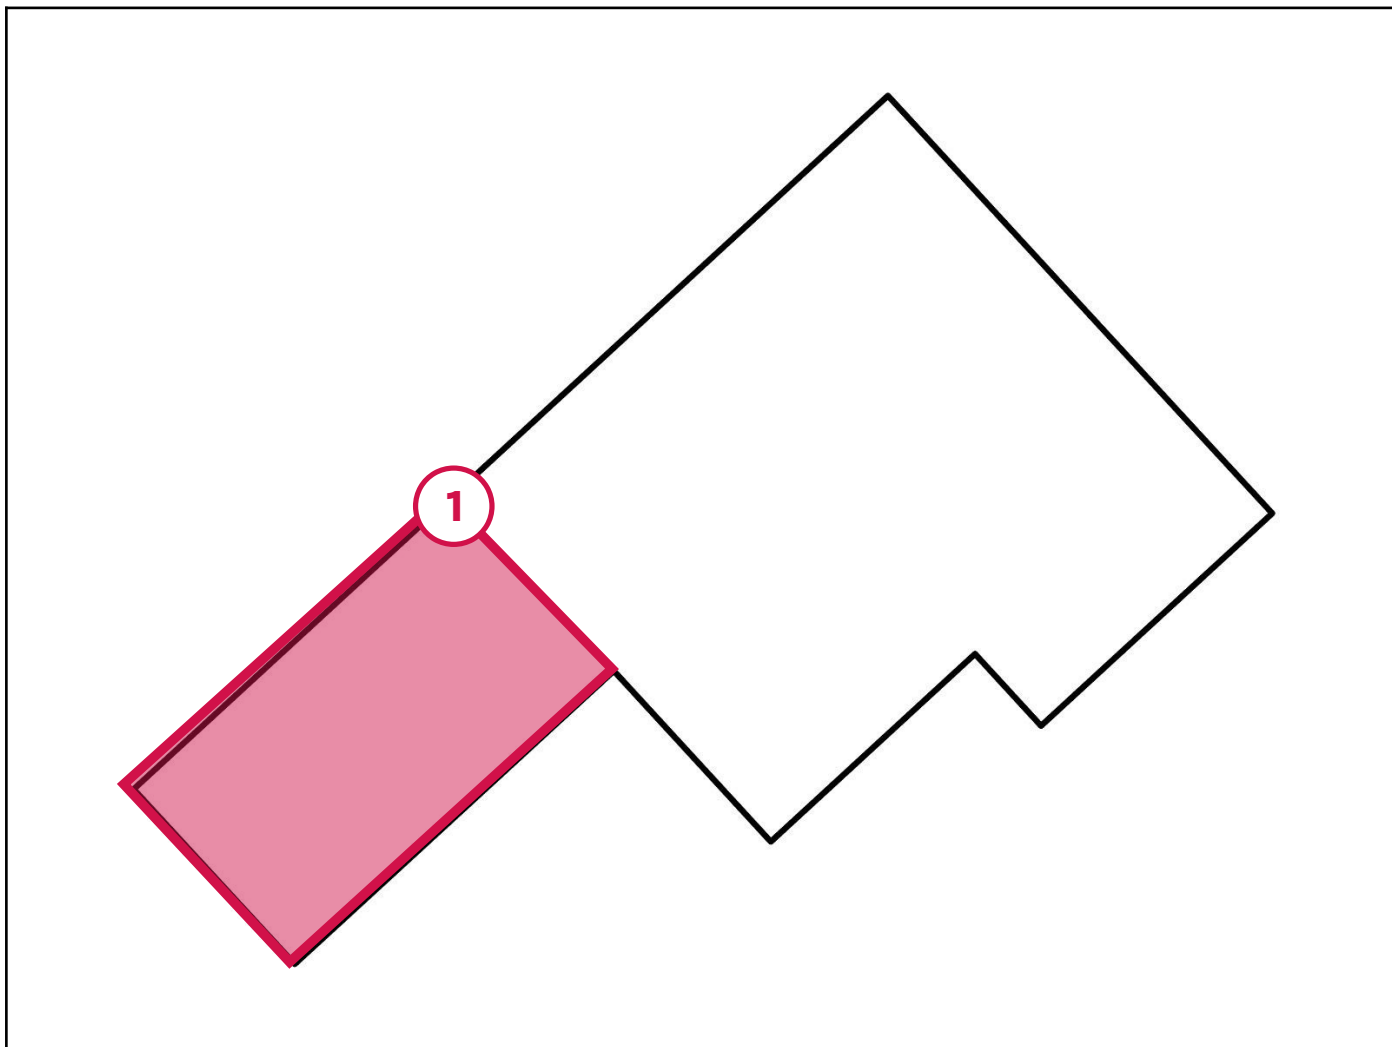
Plan 4.1: Bijgebouw plan

Beschrijving	Type	Actie
1. Golfplaten	Asbestmateriaal	Dringend verwijderen

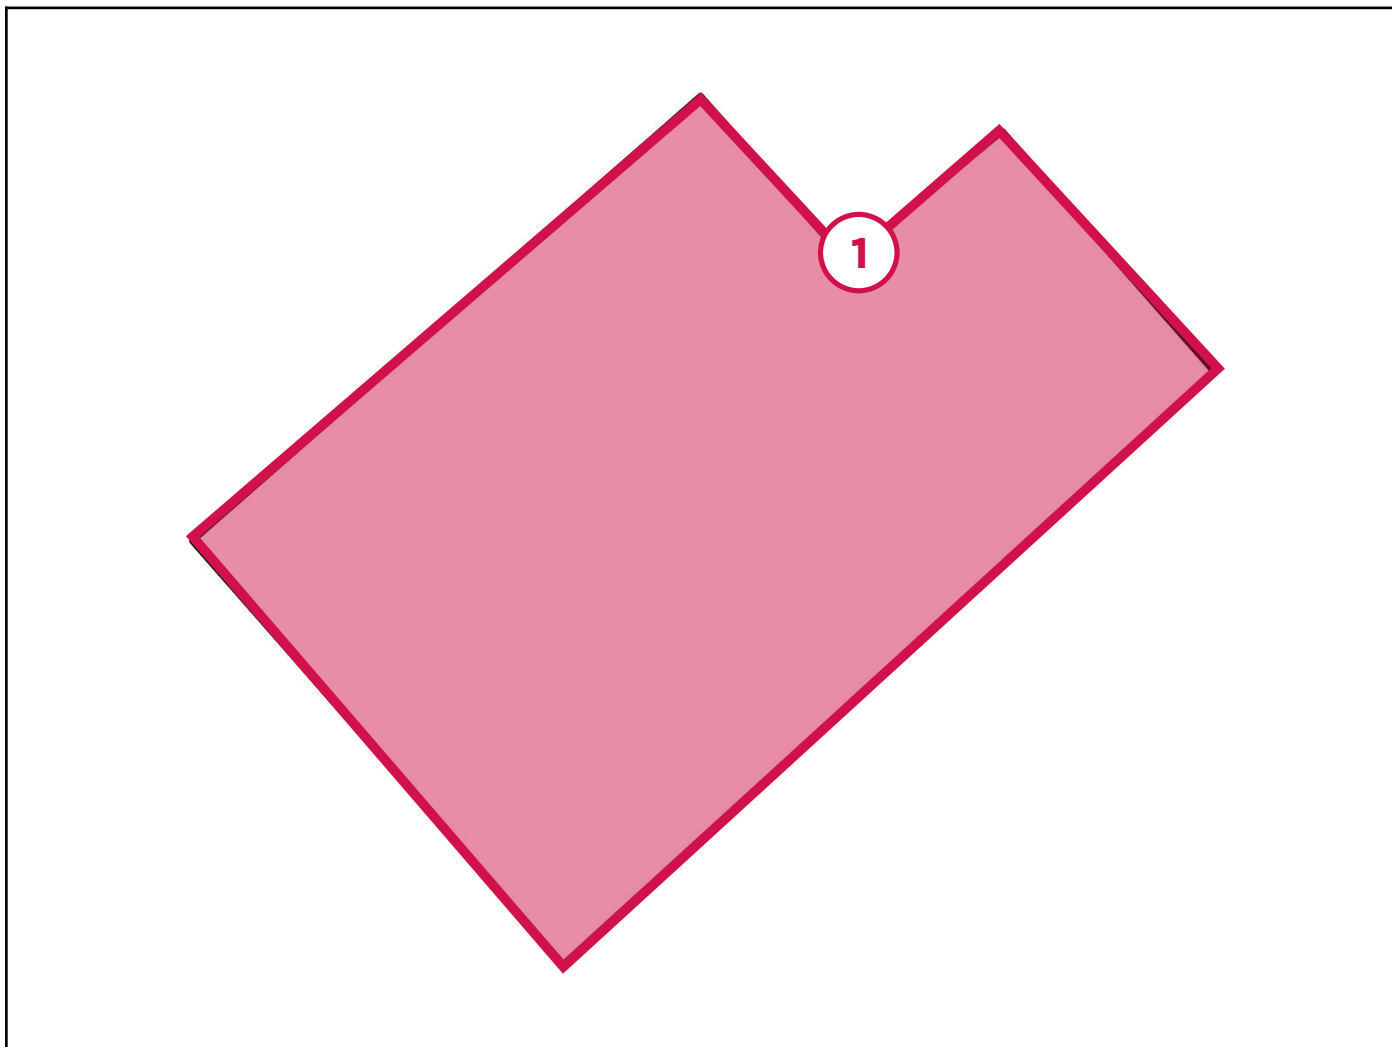
Plan 6.1: Bijgebouw plan

Beschrijving	Type	Actie
1. Golfplaten	Asbestmateriaal	Dringend verwijderen

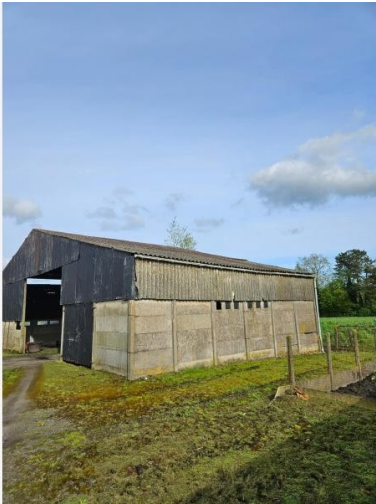
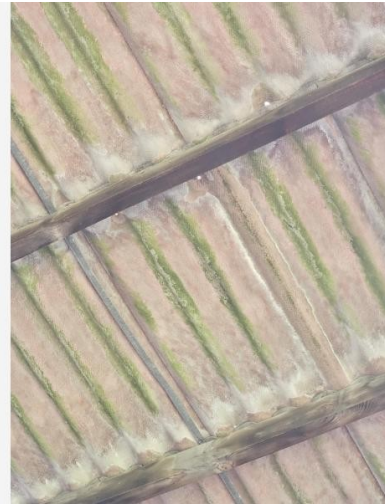
Conclusie

Dringend verwijderen

Eindbeoordeling materiaalrisico	Hoog materiaalrisico en/of hoge kans op vezelvrijgave
---------------------------------	---

Gebondenheid	Categorie 1: hechtgebonden in oorsprong
Asbestsoort (vezeltype)	Crocidoliet aanwezig
Asbestconcentratie	Laag (< 50%)
Afschermingsgraad van het gehele materiaal	Geheel of deels (ook) vrij aan de binnenlucht

Toestand van het materiaal	Matig beschadigd, matig verweerd
----------------------------	----------------------------------

Beschrijving	Golfplaten
Omgeving	Grenst aan binnen- en buitenlucht
Primaire drager	Schuin dak
Asbestmateriaal	Dak- en gevelbekleding - Golfplaat
Bindmiddel van asbestmateriaal	Cement
Gebondenheid op basis van bindmiddel	Hecht
Hoeveelheid (oppervlakte - aantal)	<ul style="list-style-type: none">• 225,00 m² - 1 stuk
Totale oppervlakte	225,00 m ²
Eenvoudig bereikbaar	Ja
Bevestigingswijze	<ul style="list-style-type: none">• Geschroefd
Identificatiemethode	Vaststelling zonder monsternamen
Destructieve handeling voor identificatie	Nee

- Zorg voor een veilig beheer. Vermijd het beschadigen van het asbestmateriaal. Controleer de toestand jaarlijks op wijzigingen.
- Verwijder dit asbestmateriaal zo snel mogelijk. Volg de toestand goed op.

- Eenvoudige handelingen: mag via doe-het-zelf of door werknemer(s) met opleidingsattest eenvoudige handelingen
Voor golfplaten voorziet de wet geen verplichting om deze asbestverdachte toepassing te laten verwijderen door een firma met een opleidingsattest eenvoudige handelingen. U mag, in principe, ongeacht beschadigingen of vrije asbestvezels, deze asbesttoepassing zelf verwijderen met inachtneming van de nodige veiligheidsmaatregelen om uzelf en uw omgeving te beschermen. Een beschadigde asbesttoepassing in slecht staat kan makkelijk verder breken of vergruizen. Er komen dan schadelijke asbestvezels vrij die ingeademd kunnen worden.

1. Golfplaten mogen niet breken of beschadigd worden (nooit gooien of breken)
2. Besproei de golfplaten met speciaal fixeermiddel op de bevestigingspunten
3. Bevestigingsnagel golfplaat losmaken d.m.v. klauwhamer met blokje hout eronder om beschadiging te vermijden, bij schroef voorzichtig uitdraaien zonder beschadiging
4. Golfplaten één voor één losmaken
5. Golfplaten één voor één voorzichtig stapelen in een asbestafvalzak (niet breken)
6. Met het asbestafval kunt u terecht op het recyclagepark of bij een geregistreerde asbestinzamelaar

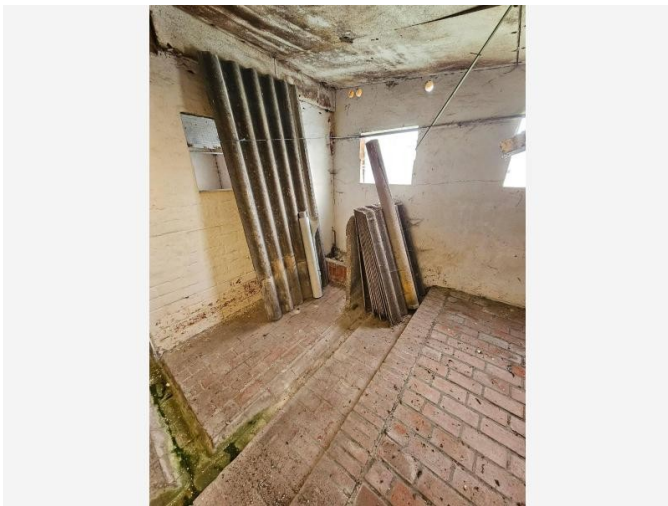
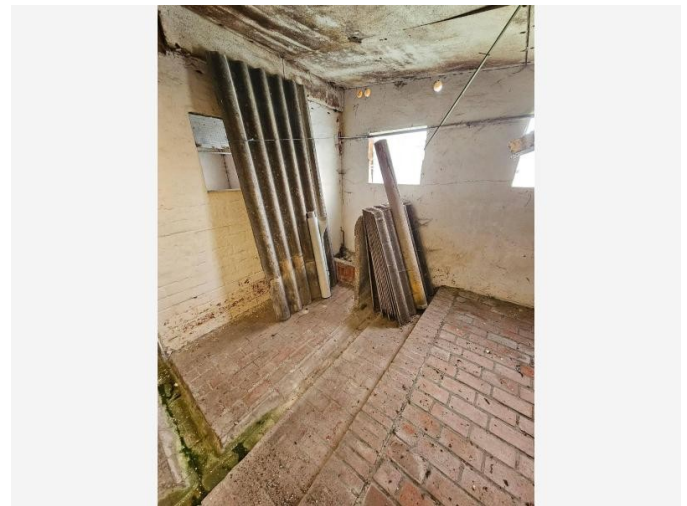
Conclusie

Dringend verwijderen

Beschrijving	Golfplaten
Type afvalstof	Betreft stock-voorraad of gedemonteerde asbestmaterialen
Aanwezige resten	Geen resten aanwezig
Omgeving	Binnen
Primaire drager	Bodem
Asbestmaterialen	• Dak- en gevelbekleding - Golfplaat
Bindmiddel van asbestmateriaal	Cement
Gebondenheid op basis van bindmiddel	Hecht

Hoeveelheid (gewicht - aantal)	• 400,00 kg - 1 stuk
Totaal gewicht	400,00 kg
Eenvoudig bereikbaar	Ja
Identificatiemethode	Vaststelling zonder monstername
Opmerking	20 kg per plaat 20 platen aangetroffen

- Verwijder het asbestafval.

- Eenvoudige handelingen: mag via doe-het-zelf of door werknemer(s) met opleidingsattest eenvoudige handelingen
Voor golfplaten voorziet de wet geen verplichting om deze asbestverdachte toepassing te laten verwijderen door een firma met een opleidingsattest eenvoudige handelingen. U mag, in principe, ongeacht beschadigingen of vrije asbestvezels, deze asbesttoepassing zelf verwijderen met inachtneming van de nodige veiligheidsmaatregelen om uzelf en uw omgeving te beschermen. Een beschadigde asbesttoepassing in slecht staat kan makkelijk verder breken of vergruizen. Er komen dan schadelijke asbestvezels vrij die ingeademd kunnen worden.

1. Golfplaten mogen niet breken of beschadigd worden (nooit gooien of breken)
2. Besproei de golfplaten met speciaal fixeermiddel op de bevestigingspunten
3. Bevestigingsnagel golfplaat losmaken d.m.v. klauwhamer met blokje hout eronder om beschadiging te vermijden, bij schroef voorzichtig uitdraaien zonder beschadiging
4. Golfplaten één voor één losmaken
5. Golfplaten één voor één voorzichtig stapelen in een asbestafvalzak (niet breken)
6. Met het asbestafval kunt u terecht op het recyclagepark of bij een geregistreerde asbestinzamelaar

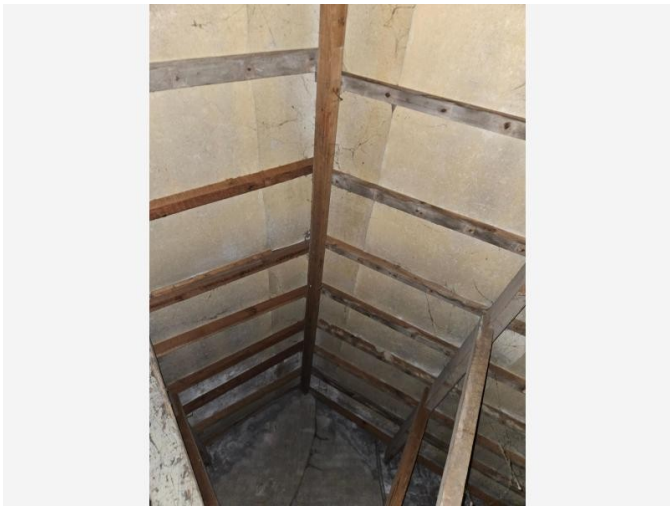
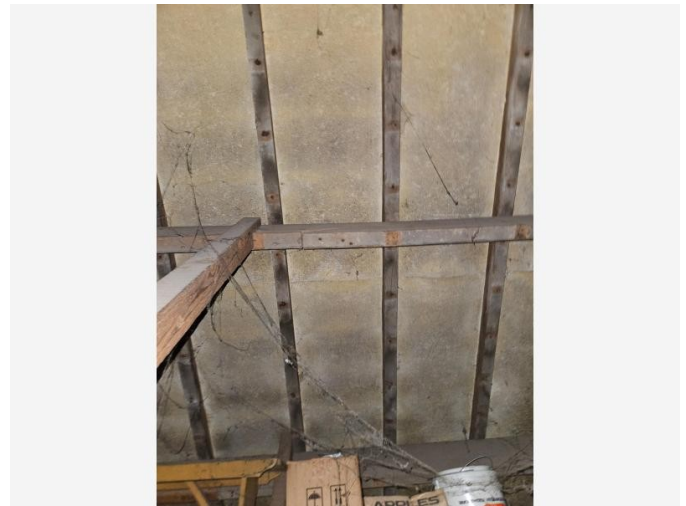
Conclusie

Zorgvuldig beheren

Eindbeoordeling materiaalrisico	Zeer laag materiaalrisico en/of zeer lage kans op vezelvrijgave
---------------------------------	---

Gebondenheid	Categorie 1: hechtgebonden in oorsprong
Asbestsoort (vezeltype)	Crocidoliet aanwezig
Asbestconcentratie	Laag (< 50%)
Afschermingsgraad van het gehele materiaal	Stootvaste afscherming of omkasting
Toestand van het materiaal	Onbeschadigd, niet verweerd

Beschrijving	Onderdak
Omgeving	Binnen
Primaire drager	Schuin dak
Asbestmateriaal	Plaat, paneel, tablet - Type Menuiserite
Bindmiddel van asbestmateriaal	Cement
Gebondenheid op basis van bindmiddel	Hecht
Hoeveelheid (oppervlakte - dikte - aantal)	• 165,00 m ² - 0,50 cm - 1 stuk
Totaal volume	0,825 m ³
Eenvoudig bereikbaar	Ja
Bevestigingswijze	• Genageld, geniet
Identificatiemethode	Vaststelling zonder monstername
Destructieve handeling voor identificatie	Nee

- Zorg voor een veilig beheer. Vermijd het beschadigen van het asbestmateriaal. Controleer de toestand jaarlijks op wijzigingen.

- Eenvoudige handelingen: mag via doe-het-zelf of door werknemer(s) met opleidingsattest eenvoudige handelingen
Voor onderdak voorziet de wet geen verplichting om deze asbestverdachte toepassing te laten verwijderen door een firma met een opleidingsattest eenvoudige handelingen. U mag, in principe, ongeacht beschadigingen of vrije asbestvezels, deze asbesttoepassing zelf verwijderen met inachtneming van de nodige veiligheidsmaatregelen om uzelf en uw omgeving te beschermen. Een beschadigde asbesttoepassing in slecht staat kan makkelijk verder breken of vergruizen. Er komen dan schadelijke asbestvezels vrij die ingeademd kunnen worden.

1. Onderdak platen mogen niet breken of beschadigd worden (nooit gooien of breken)
2. Besproei de onderdak platen met speciaal fixeermiddel op de bevestigingspunten
3. Bevestigingsnagel onderdak plaat losmaken d.m.v. klauwhamer met blokje hout eronder om beschadiging te vermijden
4. Onderdak platen één voor één losmaken
5. Onderdak platen één voor één voorzichtig stapelen in een asbestafvalzak (niet breken)
6. Met het asbestafval kunt u terecht op het recyclagepark of bij een geregistreerde asbestinzamelaar

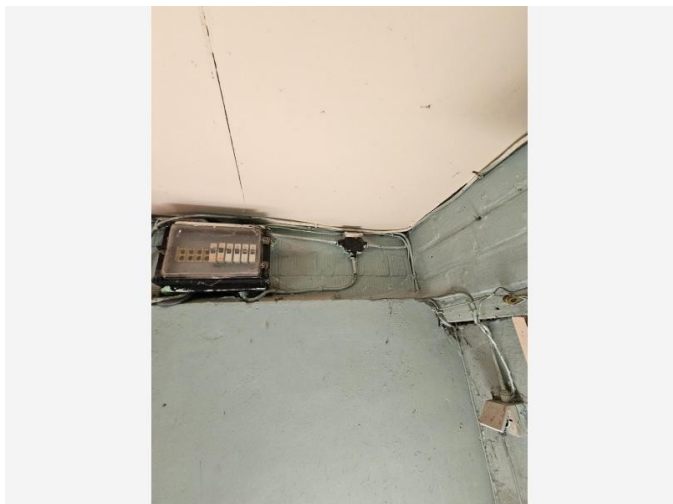
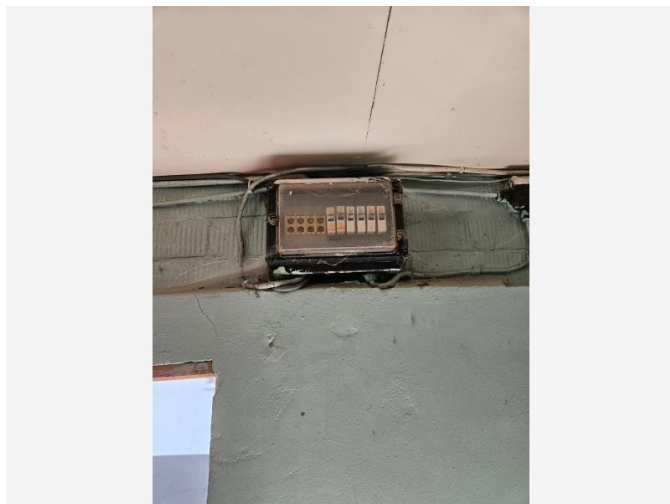
Conclusie

Zorgvuldig beheren

Eindbeoordeling materiaalrisico	Laag materiaalrisico en/of verlaagde kans op vezelvrijgave
---------------------------------	--

Gebondenheid	Categorie 1: hechtgebonden in oorsprong
Asbestsoort (vezeltype)	Crocidoliet aanwezig
Asbestconcentratie	Laag (< 50%)
Afschermingsgraad van het gehele materiaal	Geheel of deels (ook) vrij aan de binnenlucht
Toestand van het materiaal	Onbeschadigd, niet verweerd

Beschrijving	Schakelaar en schakelkast
Omgeving	Binnen
Primaire drager	Binnenwand
Asbestmateriaal	Plaat, paneel, tablet - Type Bakeliet
Bindmiddel van asbestmateriaal	Kunststof of -hars
Gebondenheid op basis van bindmiddel	Hecht
Hoeveelheid (oppervlakte - dikte - aantal)	• 1,00 m ² - 1,00 cm - 1 stuk
Totaal volume	0,01 m ³
Eenvoudig bereikbaar	Ja
Bevestigingswijze	• Geschroefd
Identificatiemethode	Vaststelling zonder monsternamen

Destructieve handeling voor identificatie	Nee
Opmerking	Verschillende schakelaars en schakelkasten te vinden in de woning

- Zorg voor een veilig beheer. Vermijd het beschadigen van het asbestmateriaal. Controleer de toestand jaarlijks op wijzigingen.

- Eenvoudige handelingen: mag via doe-het-zelf of door werknemer(s) met opleidingsattest eenvoudige handelingen
Schakelaar kunnen eenvoudig verwijderd los geschroefd worden zonder stofontwikkeling.
Best uitvoeren wanneer niemand anders in de buurt is

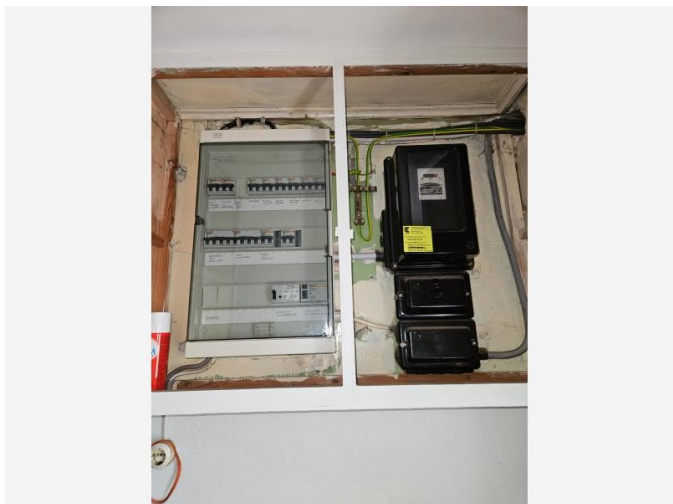
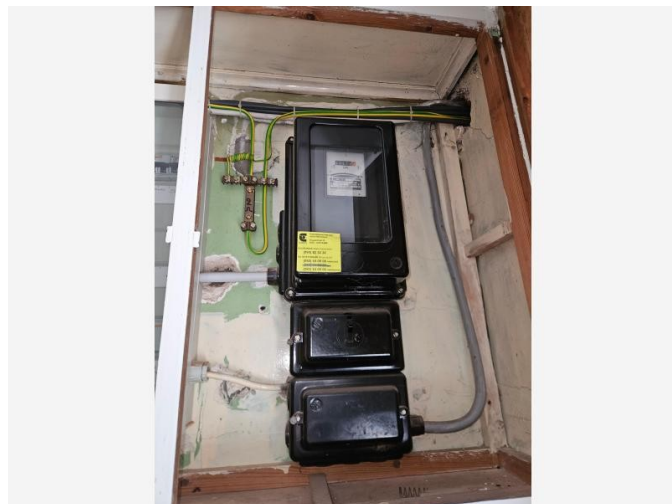
Conclusie

Zorgvuldig beheren

Eindbeoordeling materiaalrisico	Zeer laag materiaalrisico en/of zeer lage kans op vezelvrijgave
---------------------------------	---

Gebondenheid	Categorie 1: hechtgebonden in oorsprong
Asbestsoort (vezeltype)	Crocidoliet aanwezig
Asbestconcentratie	Laag (< 50%)
Afschermingsgraad van het gehele materiaal	Stootvaste afscherming of omkasting
Toestand van het materiaal	Onbeschadigd, niet verweerd

Beschrijving	Tellerkast
Omgeving	Binnen
Primaire drager	Binnenwand
Asbestmateriaal	Plaat, paneel, tablet - Type Bakeliet
Bindmiddel van asbestmateriaal	Kunststof of -hars
Gebondenheid op basis van bindmiddel	Hecht
Hoeveelheid (oppervlakte - dikte - aantal)	• 1,00 m ² - 1,00 cm - 1 stuk
Totaal volume	0,01 m ³
Eenvoudig bereikbaar	Ja
Bevestigingswijze	• Geschroefd
Identificatiemethode	Vaststelling zonder monsternamen

Destructieve handeling voor identificatie	Nee
Opmerking	1 tellerkast in keukenkast

- Zorg voor een veilig beheer. Vermijd het beschadigen van het asbestmateriaal. Controleer de toestand jaarlijks op wijzigingen.

- Eenvoudige handelingen: mag via doe-het-zelf of door werknemer(s) met opleidingsattest eenvoudige handelingen
Elektriciteitskasten en -tellers zijn eigendom van de netbeheerder. De beheerder zal deze op termijn zelf vervangen.

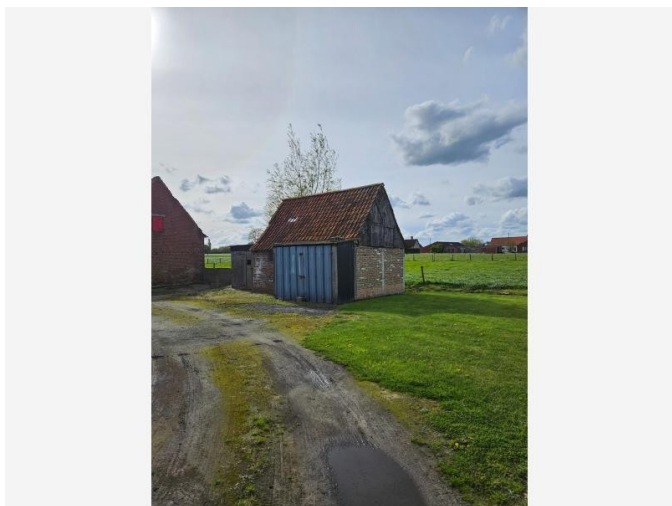
Geen verdere asbestverdachte materialen aangetroffen in de tuin

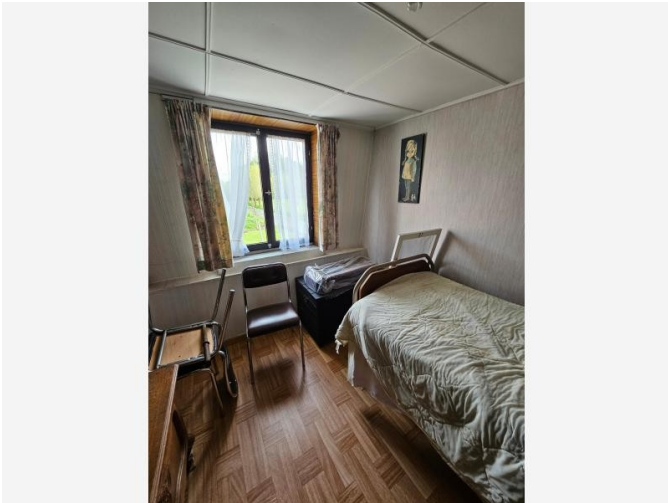
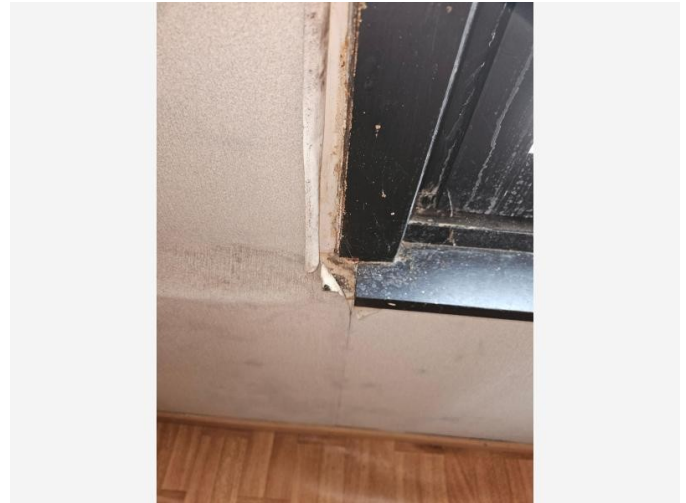
Fiche 7: Pleisterwerk wanden

Geen asbest

#	Type	Referentie	Resultaat
7.1	Mengmonster	M01	Geen asbest

Beschrijving	Pleisterwerk wanden
Omgeving	Binnen
Primaire drager	Binnenwand

Bindmiddel van materiaal	Gips - kalk
Gebondenheid op basis van bindmiddel	Niet-hechtgebonden
Hoeveelheid (oppervlakte - dikte - aantal)	• 458,00 m ² - 1,00 cm - 1 stuk
Totaal volume	4,58 m ³
Identificatiemethode	Vaststelling met monstername
Destructieve handeling voor identificatie	Nee

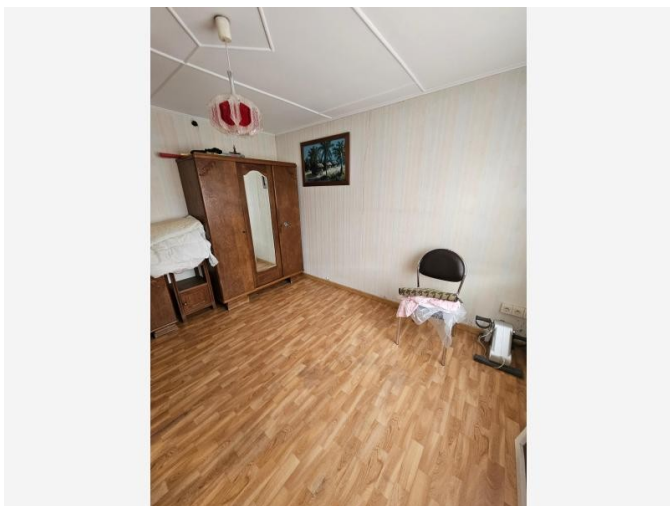
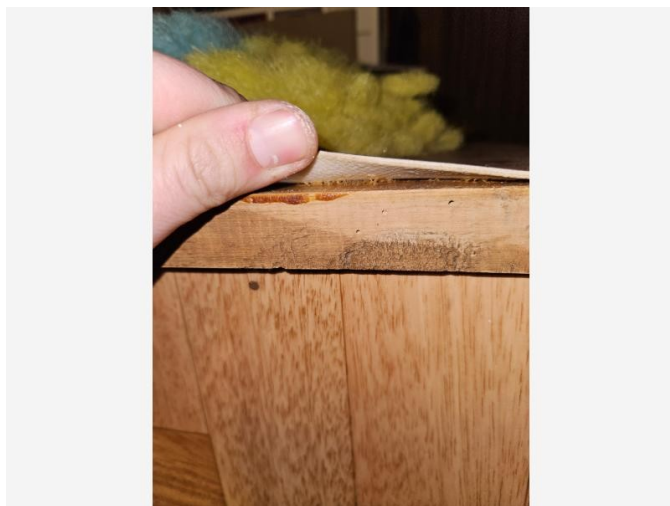
Geen asbest

#	Type	Referentie	Resultaat
8.1	Puntmonster	M02	Geen asbest

Beschrijving	Vloerzeil slaapkamers en traphal
Omgeving	Binnen
Primaire drager	Vloer

Bindmiddel van materiaal	Karton - papier - viltachtig
Gebondenheid op basis van bindmiddel	Niet-hechtgebonden
Hoeveelheid (oppervlakte - aantal)	• 105,00 m ² - 1 stuk
Totale oppervlakte	105,00 m ²
Identificatiemethode	Vaststelling met monstername
Destructieve handeling voor identificatie	Nee
