Asbestinventarisatetest

Brusselstraat 24, 8380 Brugge
Gemeenschappelijke delen

Attestnummer : 20240503-000274.000

Uitgegeven op : 03.05.2024

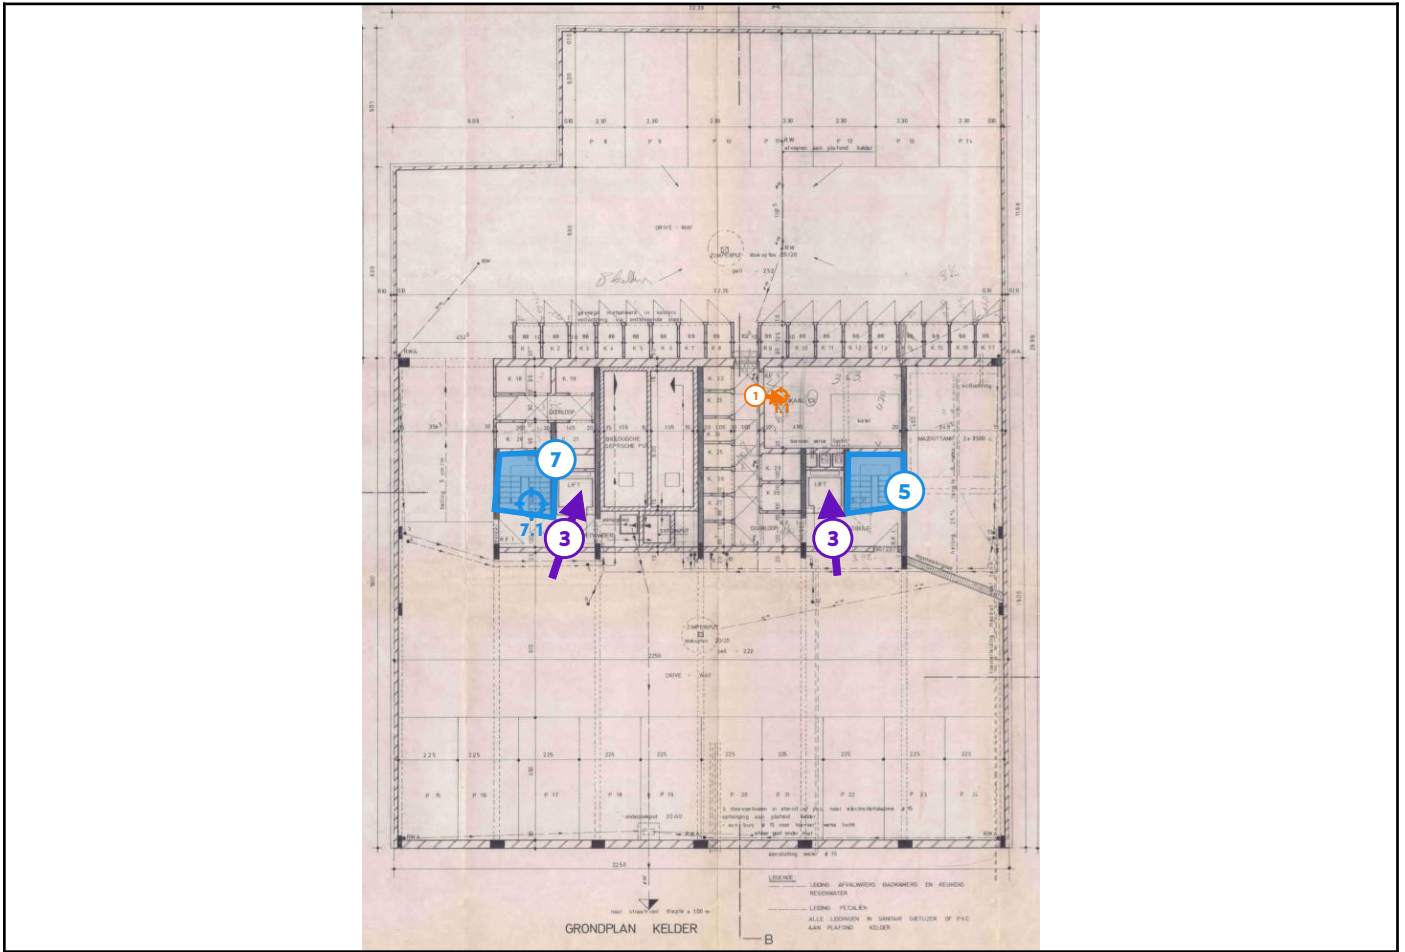
Plan 1.1: kelder

Beschrijving	Type	Actie
1. brandwerende plaat stookketel	Asbestmateriaal	Verwijderen
1.1 Code: M4	Puntmonster	-
3. liftschachten	Beperking	-
5. pleisterwerk traphal Rechts	Geen asbest	-
7. pleisterwerk traphal links	Geen asbest	-
7.1 Code: M2	Mengmonster	-

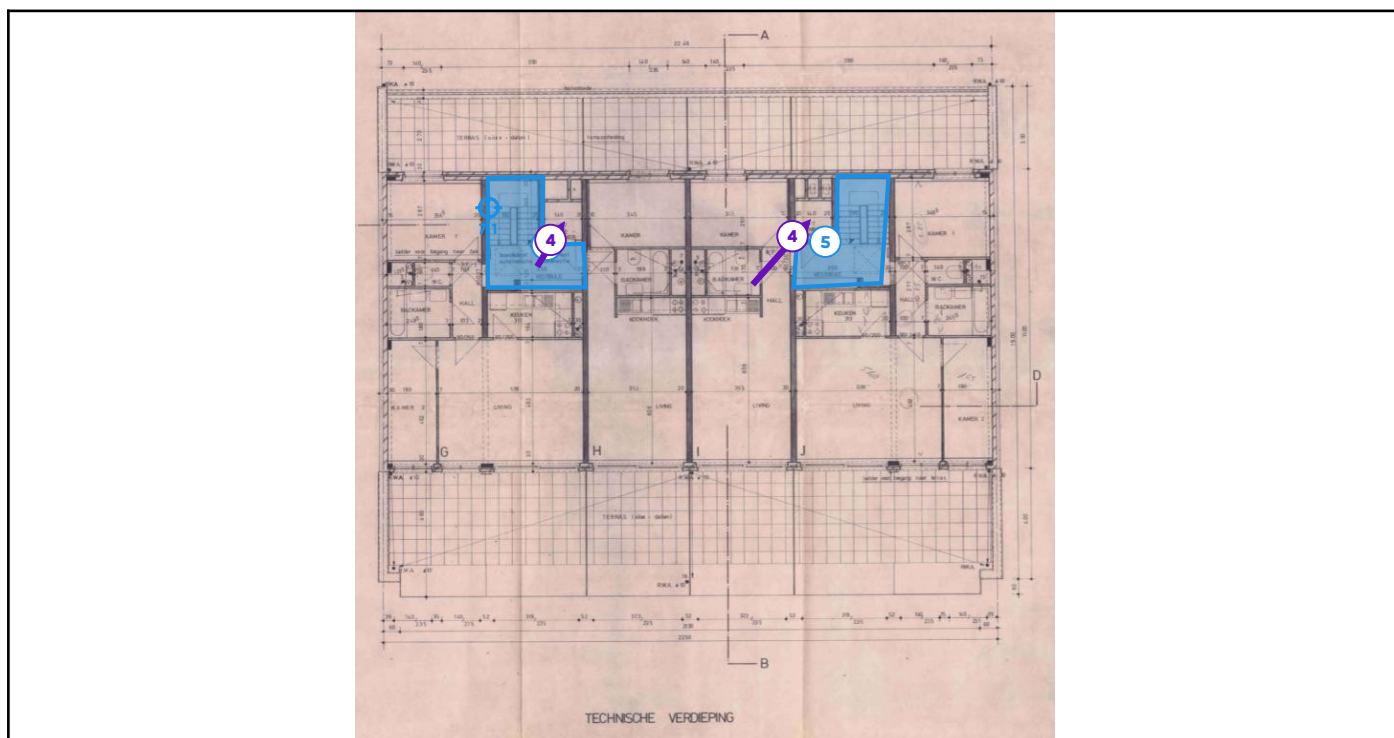
Plan 1.7: verdiep 5

Beschrijving	Type	Actie
4. remmen liftmotoren	Advies	-
5. pleisterwerk traphal Rechts	Geen asbest	-
7. pleisterwerk traphal links	Geen asbest	-
7.1 Code: M2	Mengmonster	-

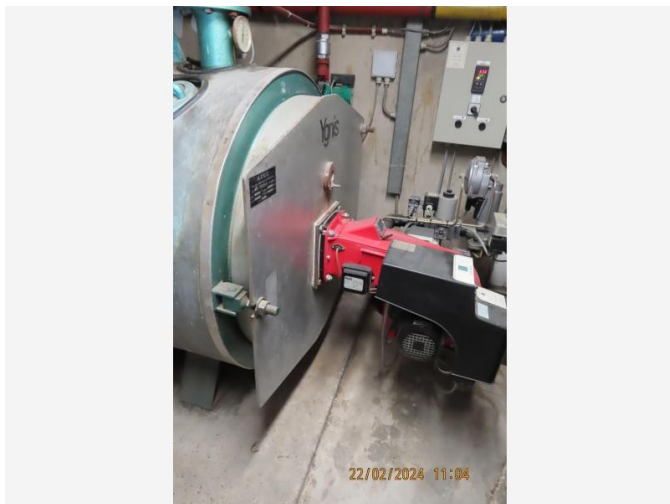
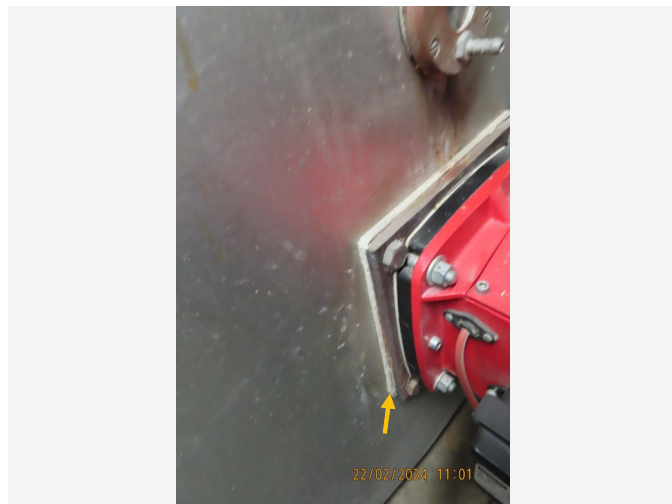
Conclusie

Het asbestmateriaal valt onder de mijlpaal van 2034.

Eindbeoordeling materiaalrisico	Verhoogd materiaalrisico en/of verhoogde kans op vezelvrijgave
---------------------------------	--

Gebondenheid	Categorie 2: niet-hechtgebonden met matrix
Asbestsoort (vezeltype)	Alleen chrysotiel
Asbestconcentratie	Hoog ($\geq 50\%$)
Afschermingsgraad van het gehele materiaal	Geheel of deels (ook) vrij aan de binnenlucht
Toestand van het materiaal	Licht beschadigd, licht verweerd. Intact materiaal type Pical – asbestboard of categorie III 'gebondenheid'

#	Type	Referentie	Resultaat
1.1	Puntmonster	M4	Chrysotiel

Beschrijving	brandwerende plaat stookketel
Omgeving	Binnen
Primaire drager	HVAC infrastructuur en uitrusting
Asbestmateriaal	Plaat, paneel, tablet - Type Pical
Bindmiddel van asbestmateriaal	Calciumsilicaat (brandwerend - Pical)
Gebondenheid op basis van bindmiddel	Niet-hechtgebonden
Hoeveelheid (oppervlakte - dikte - aantal)	• 0,10 m ² - 0,50 cm - 1 stuk

Verwijderen

- Zorg voor een veilig beheer. Vermijd het beschadigen van het asbestmateriaal. Controleer de toestand jaarlijks op wijzigingen.

- Hermetische zone (erkend asbestverwijderaar)
Het betreft een niet hechtgebonden toepassing dat verwijderd dient te worden in hermetische zone door een erkend asbestverwijderaar.

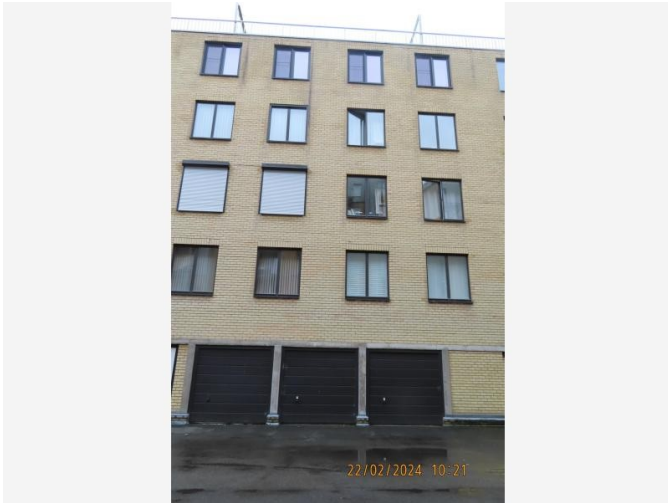
Situeringfoto

Tijdelijke beperking

Reden: Het te onderzoeken materiaal situeert zich hoger dan 3,50 m te rekenen vanaf een veilige ondergrond

Uitleg van de asbestdeskundige: Het dak is niet bereikbaar en hoger dan 3,5m

(Asbest)materiaal	Dak- en gevelbekleding - Roofing
Karakterisatie	Asbest (verdacht)
Primaire drager	Plat dak

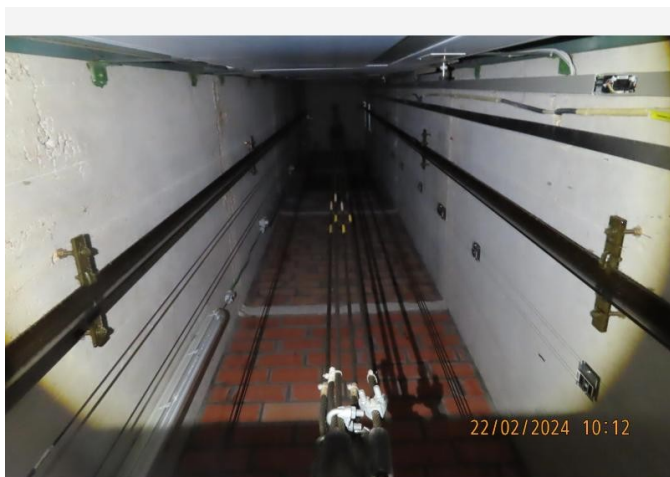
Situeringsfoto

Tijdelijke beperking

Reden: Beperkt onderzoek mogelijk

Uitleg van de asbestdeskundige: De liftschacht is beperkt visueel te inspecteren vanaf de kelderverdieping.

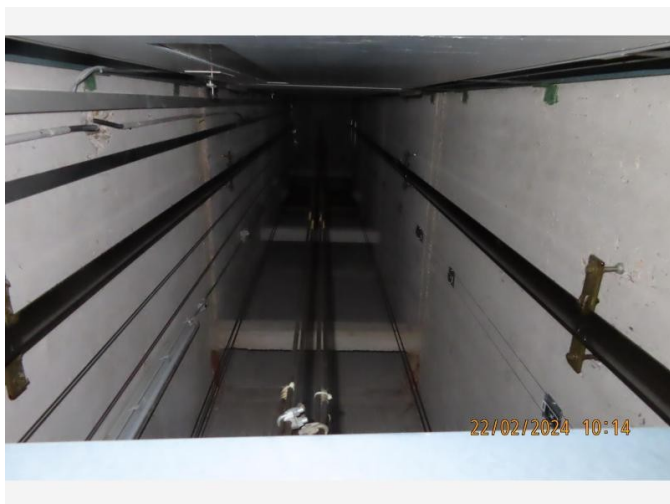
Vrije foto

De remschoenen werden vervangen door asbestvrije

Identificatiemethode	Bewijsdocument
Primaire drager	Lift
(Asbest)materiaal	Frictiemateriaal (remvoering, remschoen, koppeling, ...)
Bindmiddel	Kunststof of -hars
Gebondenheid bindmiddel	Hecht

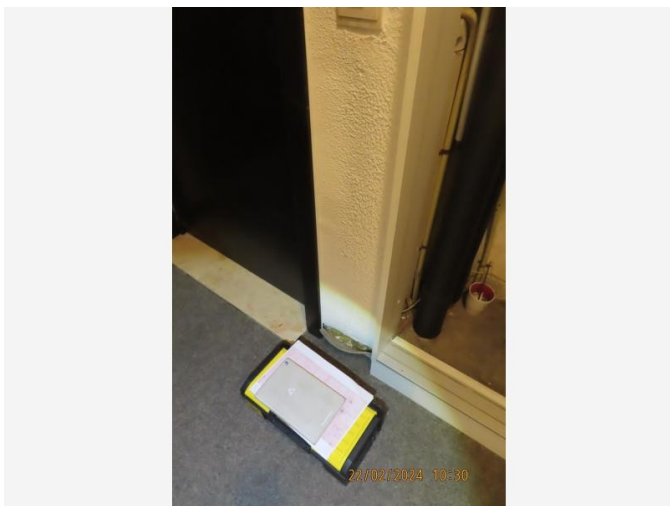
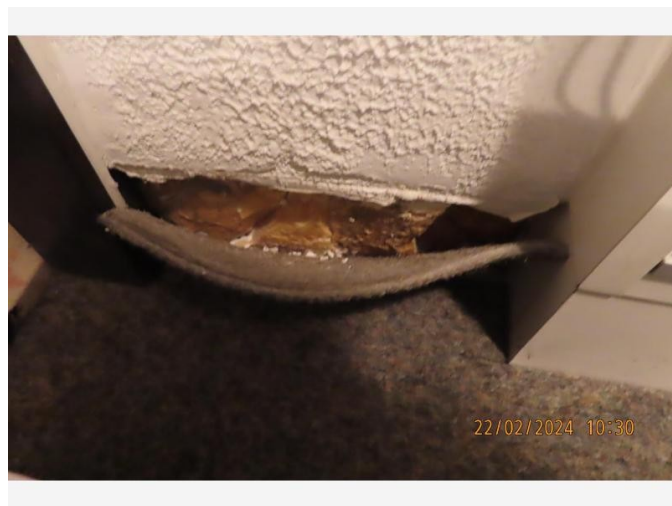
Fiche 5: pleisterwerk traphal Rechts

Geen asbest

#	Type	Referentie	Resultaat
5.1	Mengmonster	M1	Geen asbest

Omgeving	Binnen
Primaire drager	Binnenwand
Bindmiddel van materiaal	Gips - kalk
Gebondenheid op basis van bindmiddel	Niet-hechtgebonden
Hoeveelheid (oppervlakte - dikte - aantal)	• 225,00 m ² - 0,50 cm - 1 stuk
Totaal volume	1,125 m ³
Identificatiemethode	Vaststelling met monsternamen
Destructieve handeling voor identificatie	Nee
Opmerking	De hoeveelheid betreft een inschatting.

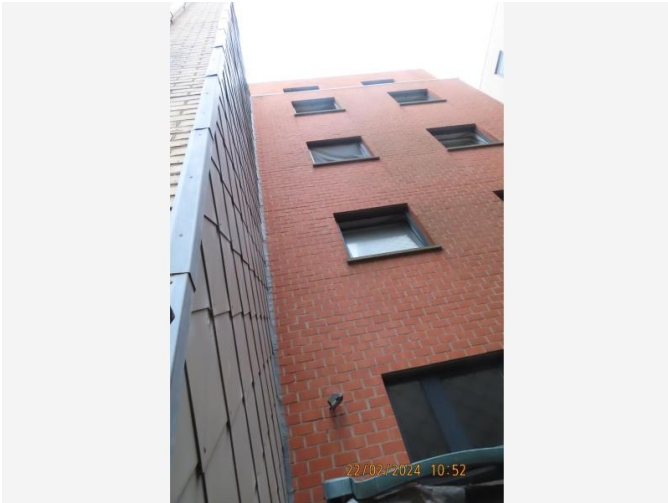
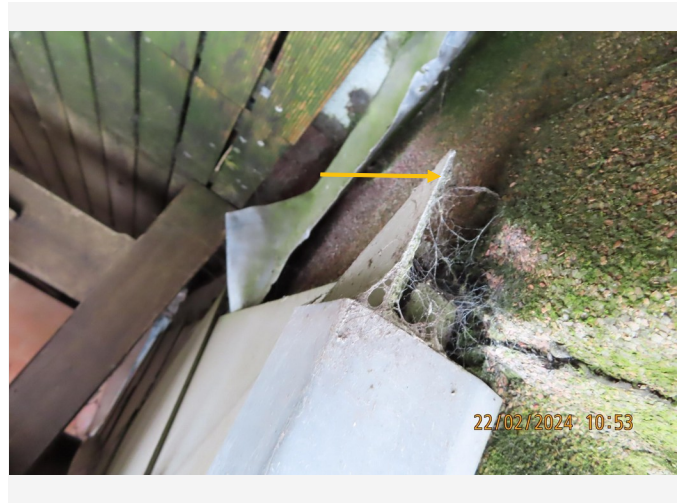
Fiche 6: Gevelleien

Geen asbest

#	Type	Referentie	Resultaat
6.1	Puntmonster	M3	Geen asbest

Bindmiddel van materiaal	Cement
Gebondenheid op basis van bindmiddel	Hecht
Hoeveelheid (oppervlakte - aantal)	• 42,70 m ² - 1 stuk
Totale oppervlakte	42,70 m ²
Identificatiemethode	Vaststelling met monstername
Destructieve handeling voor identificatie	Nee

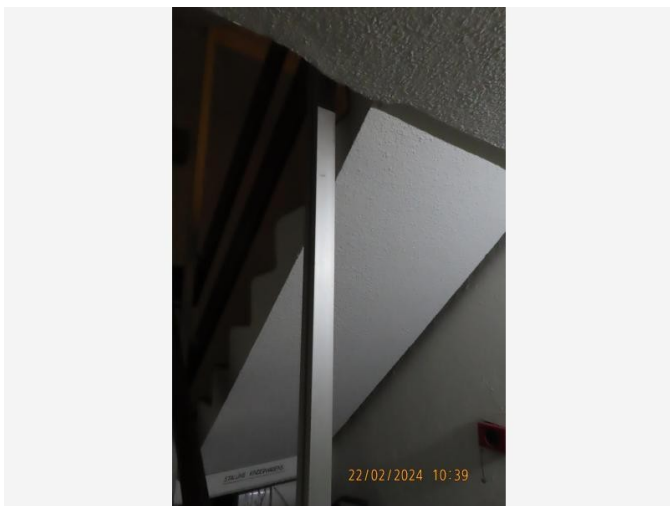
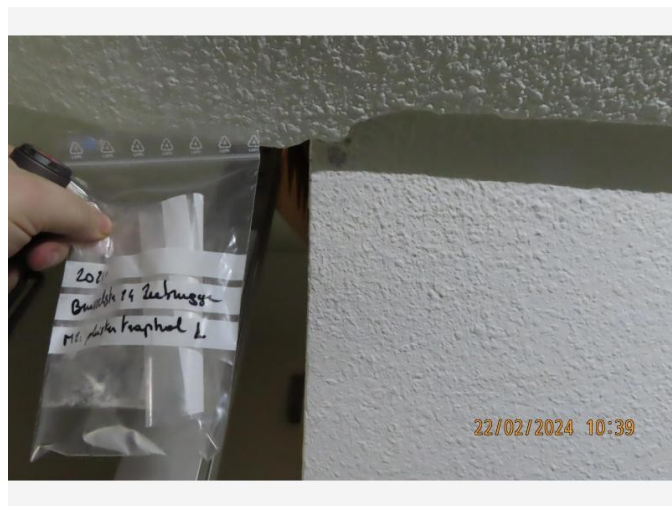
Fiche 7: pleisterwerk traphal links

Geen asbest

#	Type	Referentie	Resultaat
7.1	Mengmonster	M2	Geen asbest

Omgeving	Binnen
Primaire drager	Binnenwand
Bindmiddel van materiaal	Gips - kalk
Gebondenheid op basis van bindmiddel	Niet-hechtgebonden
Hoeveelheid (oppervlakte - dikte - aantal)	• 225,00 m ² - 0,50 cm - 1 stuk
Totaal volume	1,125 m ³
Identificatiemethode	Vaststelling met monsternamen
Destructieve handeling voor identificatie	Nee
Opmerking	De hoeveelheid betreft een inschatting.
