Asbestinventarisatetest

Langendonkstraat 4, 8730 Beernem

Attestnummer : 20230523-000269.000

Niet-asbestveilig

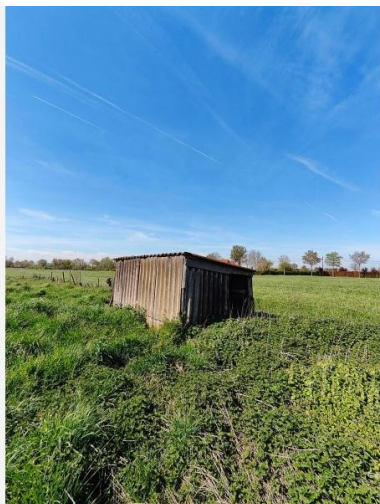
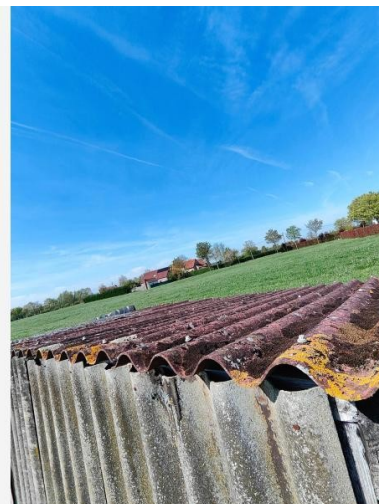
Het asbestmateriaal valt onder de mijlpaal van 2034.

Eindbeoordeling materiaalrisico	Verhoogd materiaalrisico en/of verhoogde kans op vezelvrijgave
---------------------------------	--

Gebondenheid	Categorie 1: hechtgebonden in oorsprong
Asbestsoort (vezeltype)	Crocidoliet aanwezig
Asbestconcentratie	Laag (< 50%)
Afschermingsgraad van het gehele materiaal	Geheel of deels vrij aan de buitenlucht
Toestand van het materiaal	Matig beschadigd, matig verweerd

Beschrijving	schuin dak in golfplaten (constructie weide)
Omgeving	Buiten
Primaire drager	Schuin dak
Asbestmateriaal	Dak- en gevelbekleding - Golfplaat
Bindmiddel van asbestmateriaal	Cement
Gebondenheid op basis van bindmiddel	Hecht
Hoeveelheid (oppervlakte - aantal)	<ul style="list-style-type: none">8,75 m² - 1 stuk
Totale oppervlakte	8,75 m ²
Eenvoudig bereikbaar	Ja
Bevestigingswijze	<ul style="list-style-type: none">Geschroefd
Identificatiemethode	Vaststelling zonder monsternamen

[Verwijderen](#)

- Zorg voor een veilig beheer. Vermijd het beschadigen van het asbestmateriaal. Controleer de toestand jaarlijks op wijzigingen.
- Hemelwater dat afspoelt van asbestcement daken of gevels kan asbestdeeltjes bevatten. Gebruik het enkel voor gesloten circuits (bv. spoelen toiletten). Reinig na het vervangen van het dak of de gevel de dakgoten en regenwaterput of -ton om asbesthoudend sediment of slib te verwijderen

- Eenvoudige handelingen: enkel door erkend asbestverwijderaar verhoogd risico bij breuk

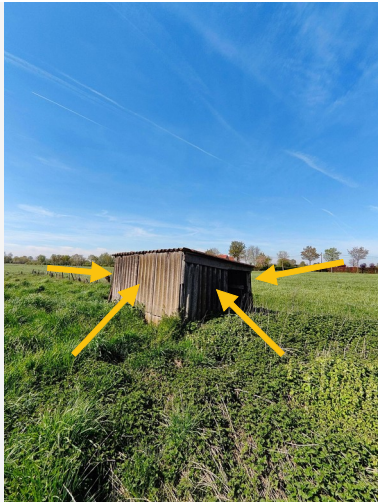
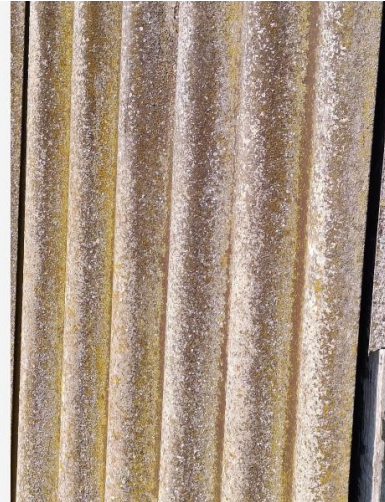
Fiche 2: buitenwanden in golfplaten (constructie weide)

Het asbestmateriaal valt onder de mijlpaal van 2034.

Eindbeoordeling materiaalrisico	Laag materiaalrisico en/of verlaagde kans op vezelvrijgave
---------------------------------	--

Gebondenheid	Categorie 1: hechtgebonden in oorsprong
Asbestsoort (vezeltype)	Crocidoliet aanwezig
Asbestconcentratie	Laag (< 50%)
Afschermingsgraad van het gehele materiaal	Geheel of deels vrij aan de buitenlucht
Toestand van het materiaal	Licht beschadigd, licht verweerd. Intact materiaal type Pical – asbestboard of categorie III 'gebondenheid'

Beschrijving	buitenwanden in golfplaten (constructie weide)
Omgeving	Buiten
Primaire drager	Wand buitenschil
Asbestmateriaal	Dak- en gevelbekleding - Golfplaat
Bindmiddel van asbestmateriaal	Cement
Gebondenheid op basis van bindmiddel	Hecht
Hoeveelheid (oppervlakte - aantal)	• 22,20 m ² - 1 stuk
Totale oppervlakte	22,20 m ²
Eenvoudig bereikbaar	Ja
Bevestigingswijze	• Geschroefd

Verwijderen

- Zorg voor een veilig beheer en verwijder dit asbestmateriaal wanneer het bij werken eenvoudig bereikbaar wordt. Controleer de toestand jaarlijks op wijzigingen.
- Hemelwater dat afspoelt van asbestcement daken of gevels kan asbestdeeltjes bevatten. Gebruik het enkel voor gesloten circuits (bv. spoelen toiletten). Reinig na het vervangen van het dak of de gevel de dakgoten en regenwaterput of -ton om asbesthoudend sediment of slib te verwijderen

- Eenvoudige handelingen: enkel door erkend asbestverwijderaar verhoogd risico bij breuk

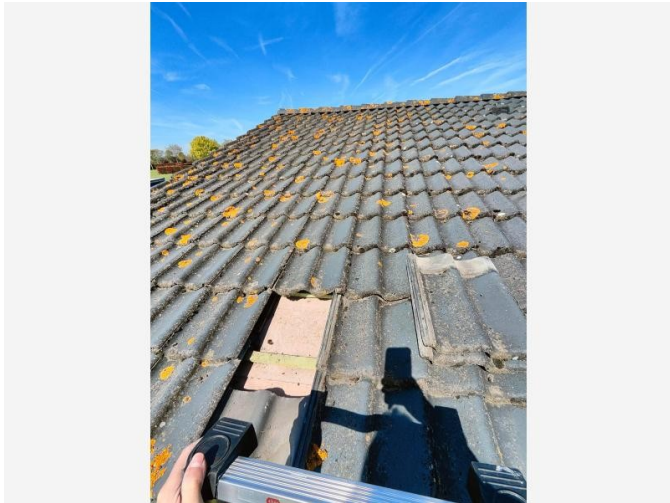
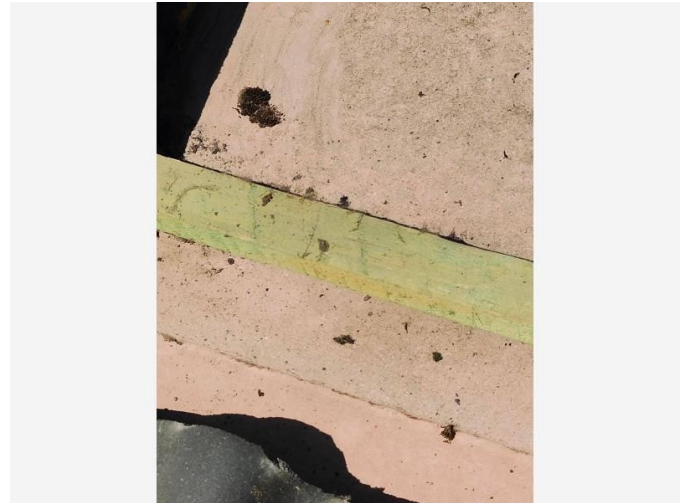
Fiche 3: onderdak schuine daken woning

Geen asbest

#	Type	Referentie	Resultaat
3.1	Puntmonster	406-S04	Geen asbest

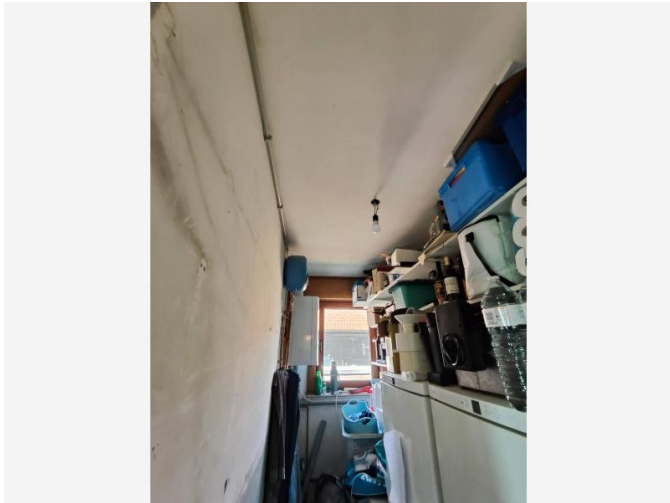
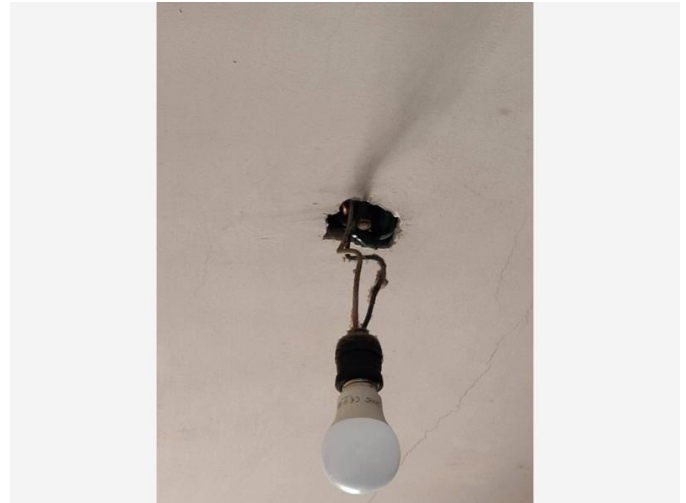
Fiche 4: pleisterwerk plafond

Geen asbest

#	Type	Referentie	Resultaat
4.1	Mengmonster	406-S03	Geen asbest

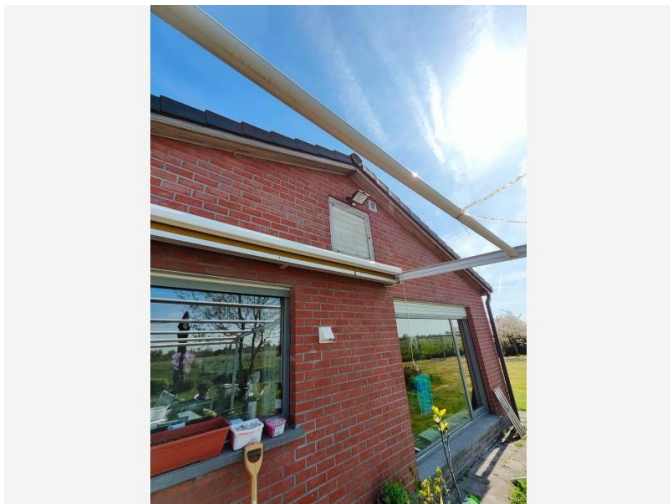
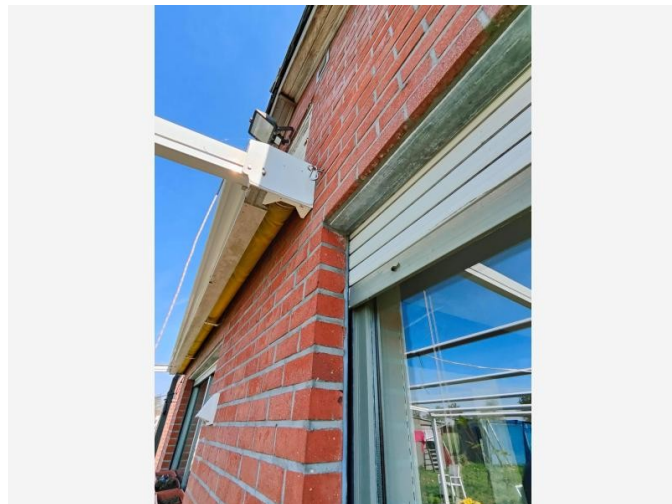
Geen asbest

Beschrijving	mastiek/kit gevelopeningen
Omgeving	Buiten
Identificatiemethode	Vaststelling zonder monsternamen
Destructieve handeling voor identificatie	Nee

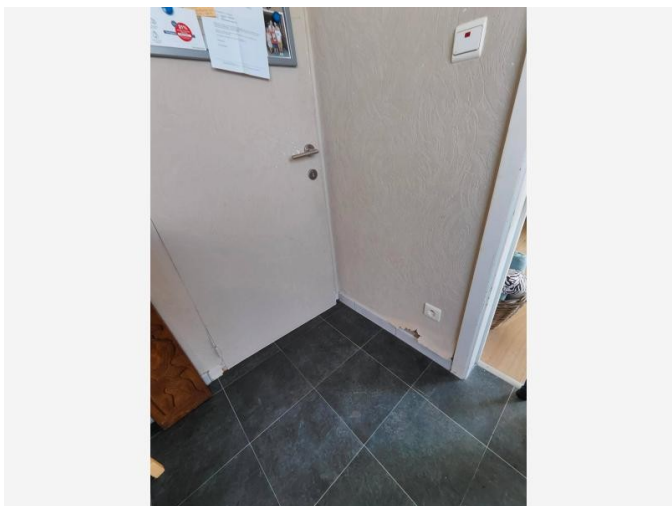
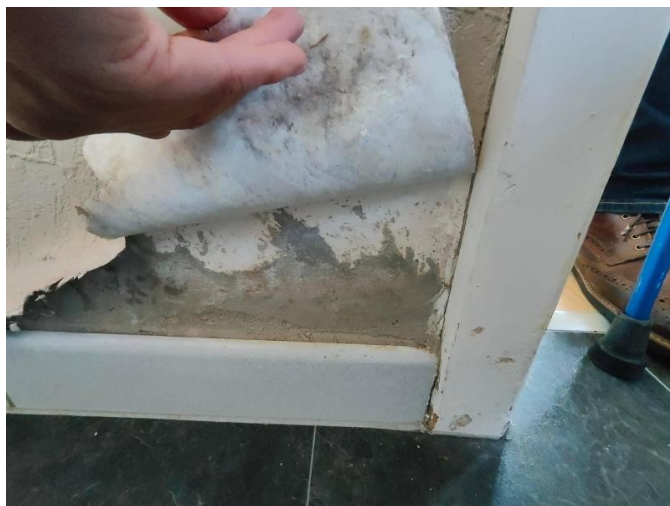
Geen asbest

#	Type	Referentie	Resultaat
6.1	Mengmonster	406-S02	Geen asbest

Beschrijving	pleisterwerk binnenwanden
Omgeving	Binnen
Primaire drager	Binnenwand
Bindmiddel van materiaal	Gips - kalk

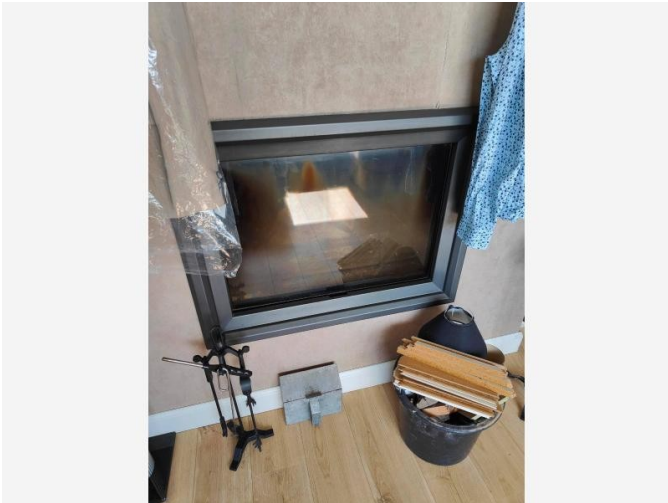
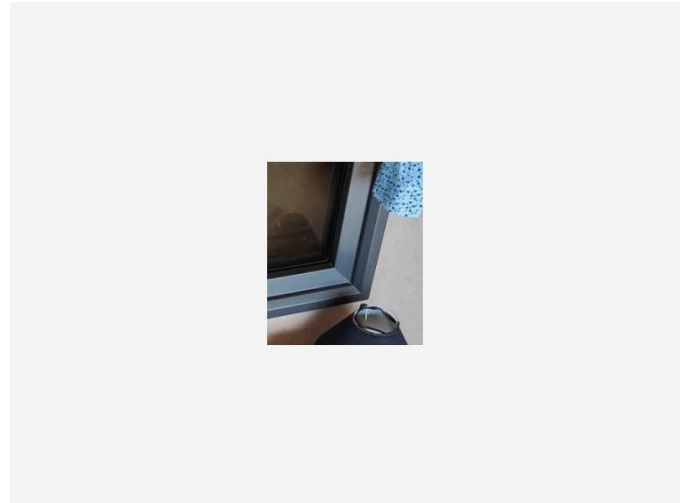
Fiche 7: kachelkoord (woonkamer)

Geen asbest

Beschrijving	kachelkoord (woonkamer)
Omgeving	Binnen
Identificatiemethode	Vaststelling zonder monsternamen
Destructieve handeling voor identificatie	Nee
