# Asbestinventarisatetest

J.de Lanierlaan 26, 8730 Beernem

Attestnummer : 20260109-000178.000

Uitgegeven op : 09.01.2026

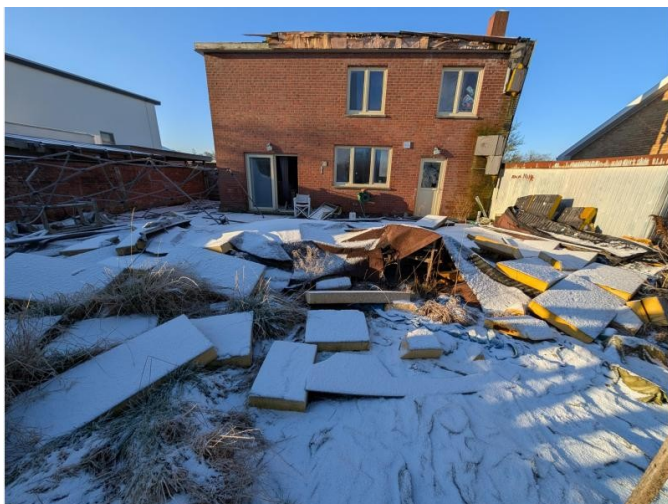
**Reden:** Materiaal in opslag

**Uitleg van de asbestdeskundige:** Door opliggend afval (roofing, isolatie etc...) kon niet de volledige tuin correct geïnspecteerd worden. Wees tijdens saneringswerken waakzaam voor onderliggende, asbestverdachte bouwtoepassingen. Laat desgevallend een staalname met asbestanalyse uitvoeren.

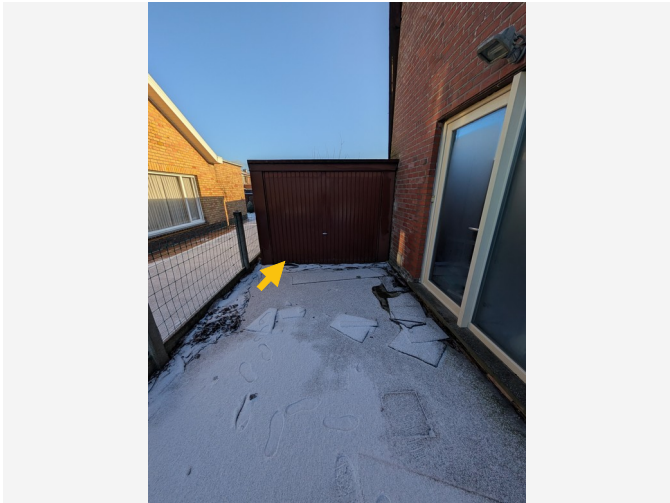
**Reden:** Er is geen volledige risicobeoordeling mogelijk

**Uitleg van de asbestdeskundige:** Door enorme slijtage van de metalen garagepoort was het niet mogelijk om de garagebox open te krijgen zonder destructieve handelingen. Indien men tijdens werken de garagebox open krijgt, is het aanbevolen om mogelijks asbestverdachte bouwtoepassingen te laten analyseren op asbest vooraleer te saneren.

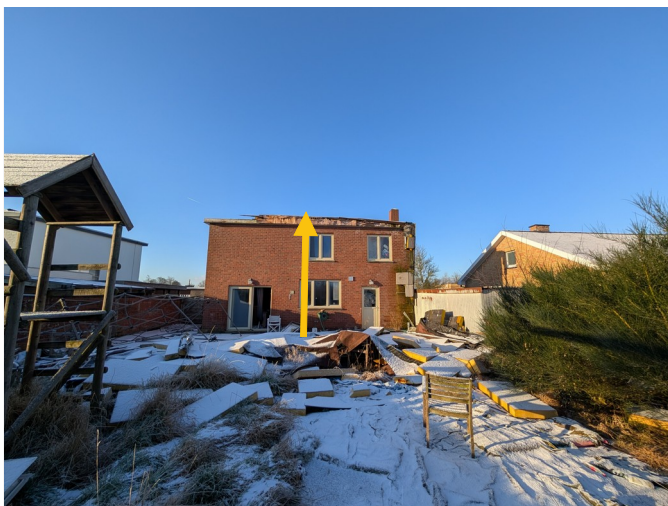
**Reden:** Het te onderzoeken materiaal situeert zich hoger dan 3,50 m te rekenen vanaf een veilige ondergrond

**Uitleg van de asbestdeskundige:** Door de enorme hoogte van 5,50 meter was het niet mogelijk om het platte dak te inspecteren. Tevens kon ter plaatse in de tuin bevestigd worden dat er na een recente dakrenovatie het gehele platte dak ervan is gevlogen door een hevige storm. Onzeker of er daarboven nog een dakdichting of andere asbestverdachte componenten aanwezig zouden zijn. Laat desgevallend een staalname met asbestanalyse uitvoeren.

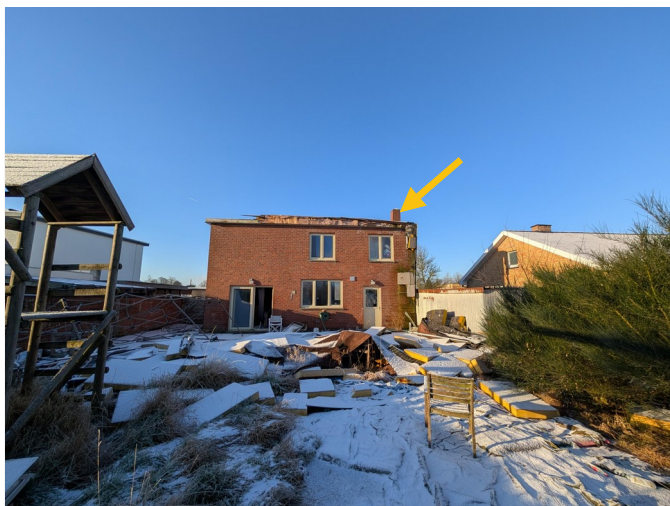
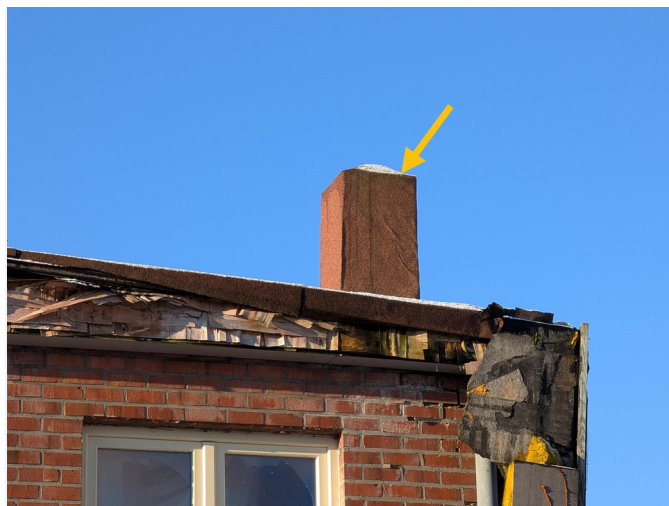
De afwerking van de buitenwanden van de zichtbare schouw bovenaan het platte dak is dezelfde roofing die naar beneden gewaaid is. De staalname "1220-S05" werd daarbij genomen met als niet-asbesthoudend als resultaat vanwege het erkend labo.

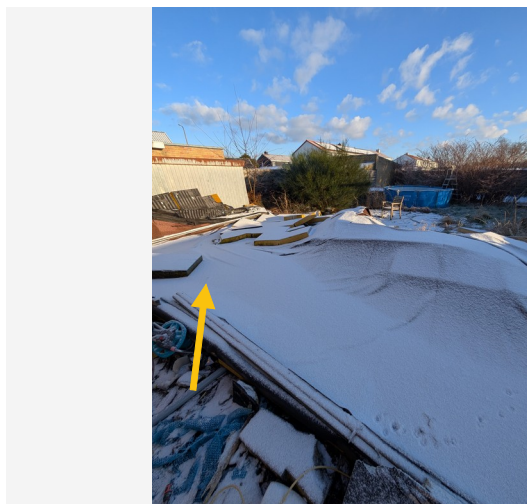
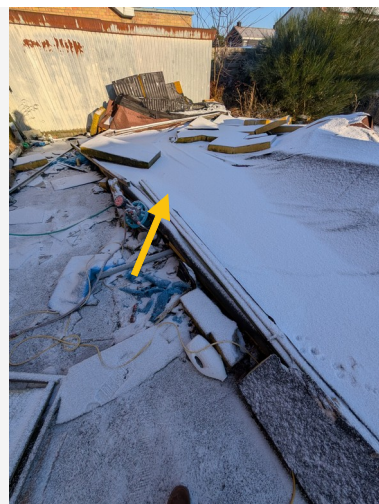
Afvalstof, geen asbest

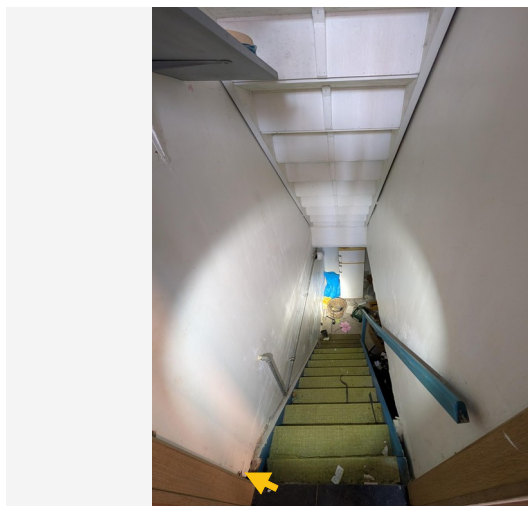
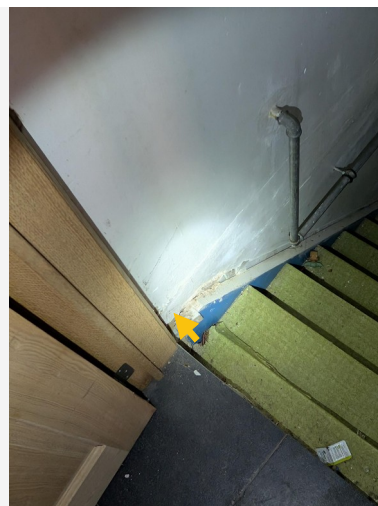
## Fiche 6: afwerkingslagen binnenwanden

Geen asbest

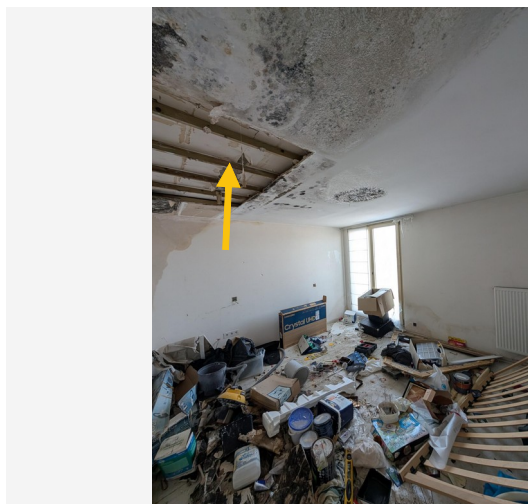
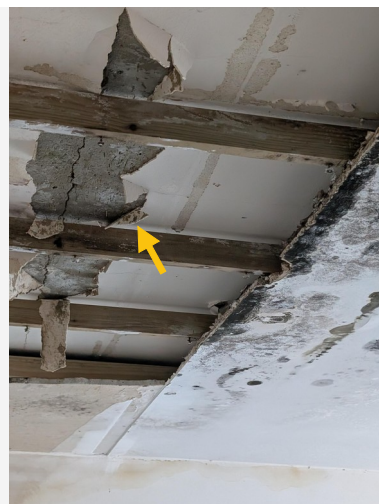
## Fiche 7: afwerkingslagen plafonds

Geen asbest

| Opmerking | <p>De vermelde hoeveelheid is een reële inschatting door eigen opmetingen. Niet te gebruiken door derden.</p> <p>Meerendeel van de plafonds zijn afgewerkt in gyproc/gyplat.</p> |

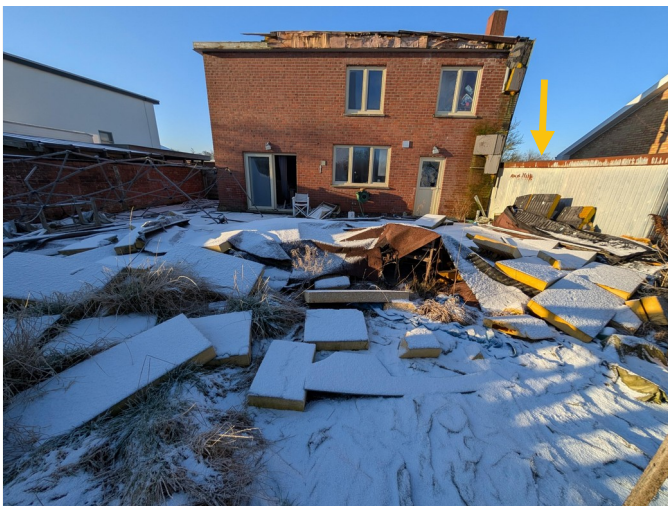
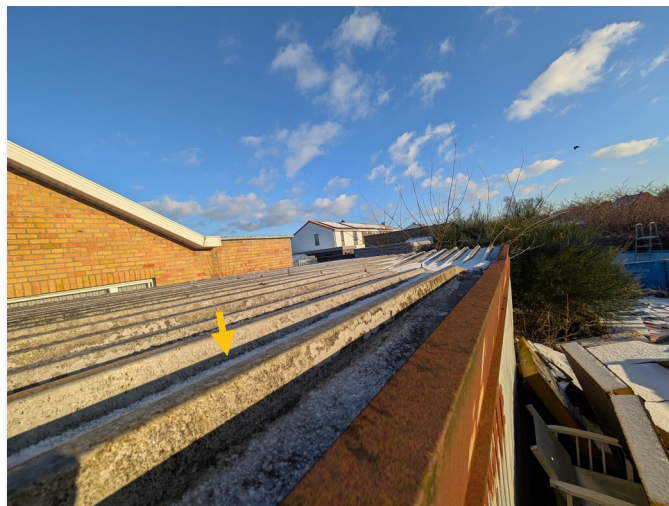
## Fiche 8: schuin dak garage

| Beschrijving | Notitie | Terug te vinden op plannen |
|---|---|---|
| Fiche 8: schuin dak garage | Schuine daken in metaal zijn niet-asbestverdacht. | Plan 1.9: Hoofdgebouw met garage plan kopie |

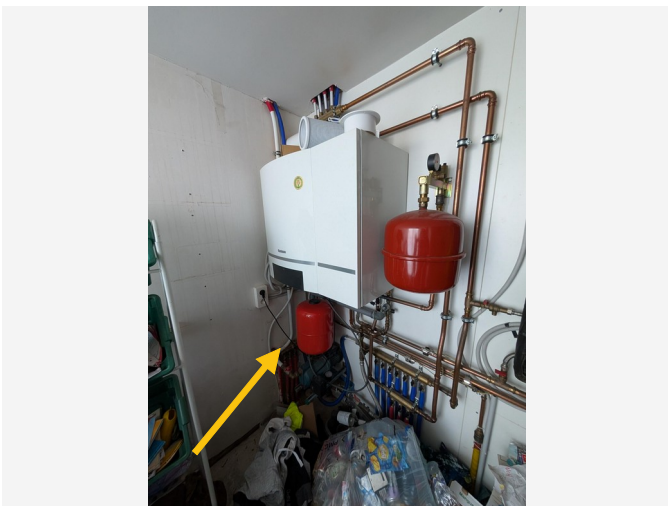
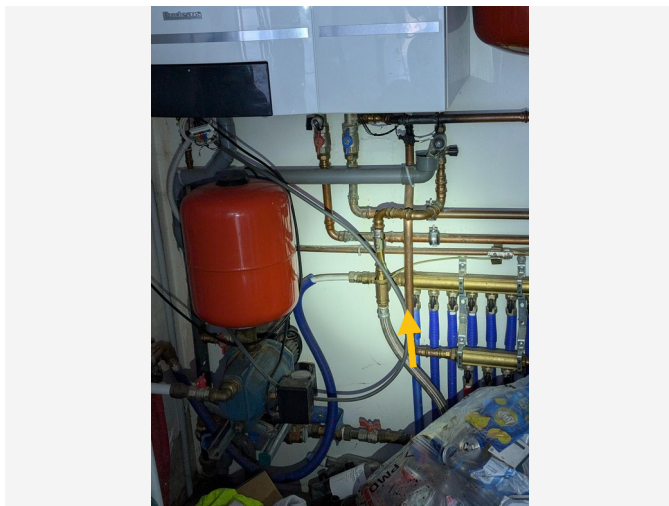
## Fiche 9: stookketel

| Beschrijving | Notitie | Terug te vinden op plannen |
|---|---|---|
| Fiche 9: stookketel | <p>De condenserende gasketel van het merk "BUDERUS" werd gefabriceerd in 2012, na risicojaar 2000.</p> <p>Bijgevolg kan geconcludeerd worden dat er geen asbestverdachte componenten in dit toestel zitten.</p> <p>Daarnaast werden er visueel geen asbestverdachte componenten waargenomen rondom het toestel.</p> | - |

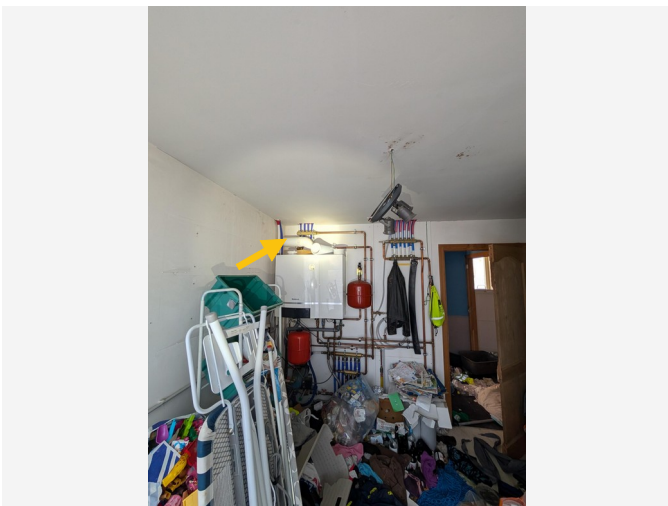
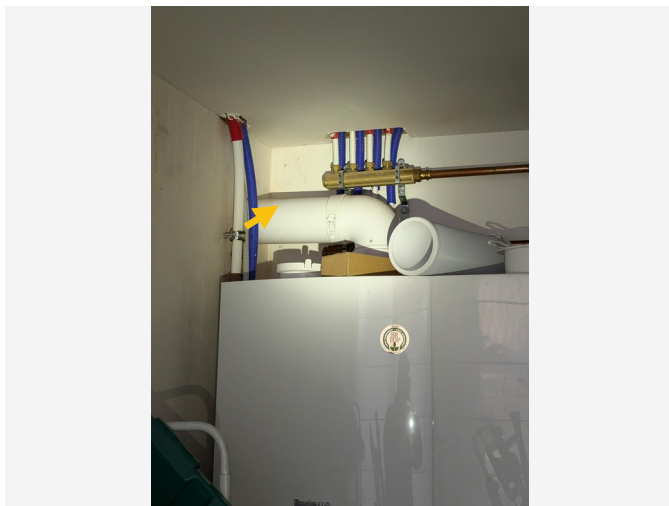
## Fiche 10: rookgaskanalen

| Beschrijving | Notitie | Terug te vinden op plannen |
|---|---|---|
| Fiche 10: rookgaskanalen | <p>Tijdens de asbestinspectie werden er geen asbestverdachte rookgaskanalen waargenomen - voor zover mogelijk was.</p> <p>Onzeker of er nog meer rookgaskanalen zouden zijn op het ontoegankelijke platte dak.</p> | Plan 1.2: GLV |

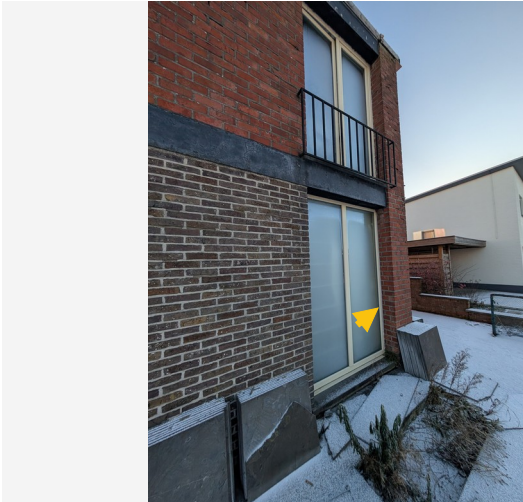
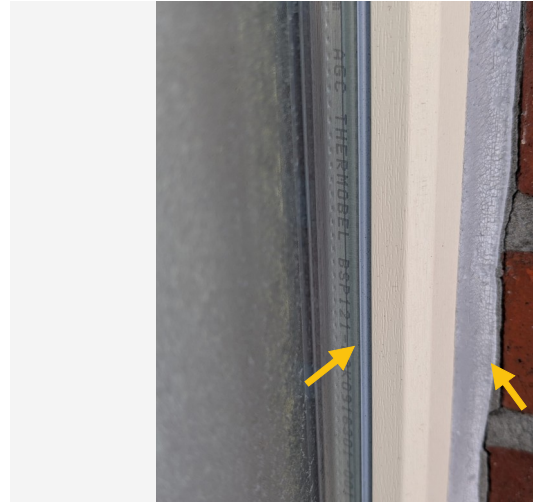
## Fiche 11: mastiek/kit gevelopeningen

| Beschrijving | Notitie | Terug te vinden op plannen |
|---|---|---|
| Fiche 11: mastiek/kit gevelopeningen | Tijdens de asbestinspectie werd er geen asbestverdachte mastiek/kit waargenomen tussen de gevelopeningen en de (buiten-)muren. Alsook werd er geen asbestverdachte mastiek/kit waargenomen tussen de vensterprofielen en de beglazingen. | - |
