Asbestinventarisatetest

Nederzwalmsesteenweg 76, 9750 Kruisem

Attestnummer : 20240902-000185.000

Uitgegeven op : 02.09.2024

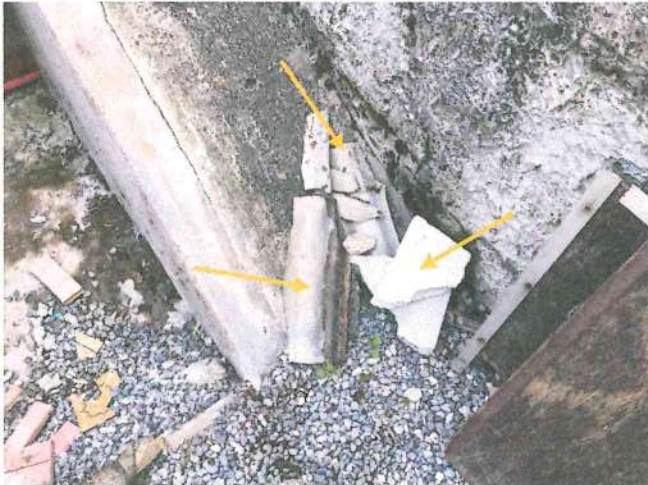
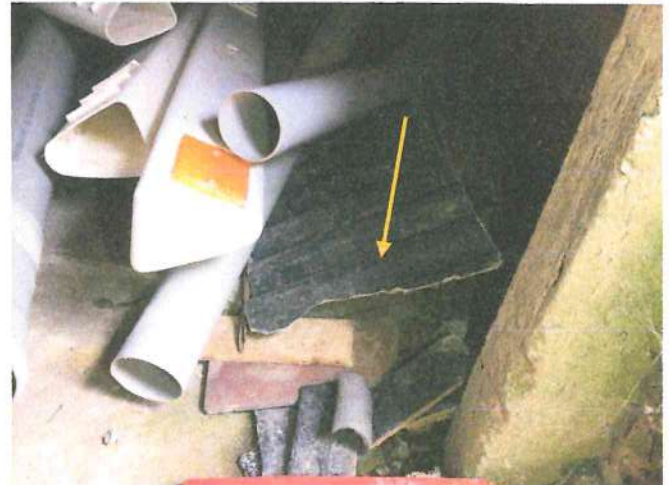
Fiche 1: Stukken golfplaat in en buiten kelder terras achteraan

Asbestmateriaal - afvalstof

Het asbestmateriaal valt onder de mijlpaal van 2040.

Beschrijving	Stukken golfplaat in en buiten kelder terras achteraan
Type afvalstof	Betreft resten (contaminatie) van verwerking of beschadiging
Type resten (contaminatie)	<ul style="list-style-type: none">Stukken, fragmenten (los, opliggend)
Besmette materialen	<ul style="list-style-type: none">Geen (er is geen vermenging met ander materiaal)
Bron van de resten	Bron van de resten is niet meer aanwezig
Omgeving	Buiten
Primaire drager	Bodem
Gebondenheid resten	Hecht
Hoeveelheid (gewicht - aantal)	<ul style="list-style-type: none">20,00 kg - 1 stuk
Totaal gewicht	20,00 kg
Eenvoudig bereikbaar	Ja
Identificatiemethode	Vaststelling zonder monstername

Dringend verwijderen

- Verwijder het asbestafval.

- Eenvoudige handelingen: mag via doe-het-zelf of door werknemer(s) met opleidingsattest eenvoudige handelingen
Indien het materiaal makkelijk kan worden verwijderd zonder dit te beschadigen mag deze toepassing worden verwijderd via deze methode. Bijkomende info (oa voorzorgsmaatregelen) kan je terugvinden achteraan in dit attest onder de rubriek toelichting.

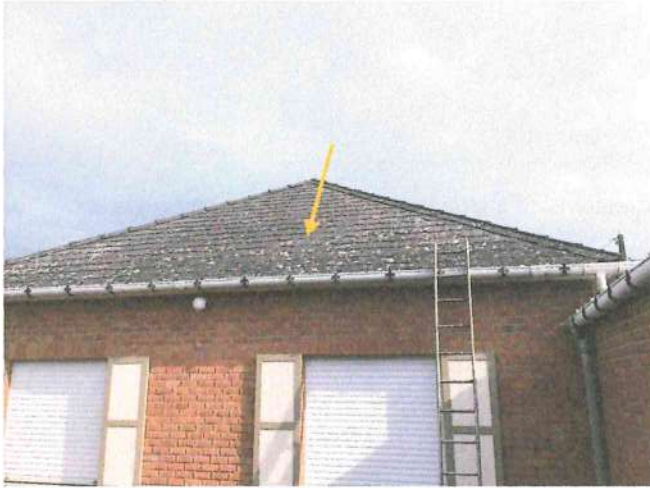
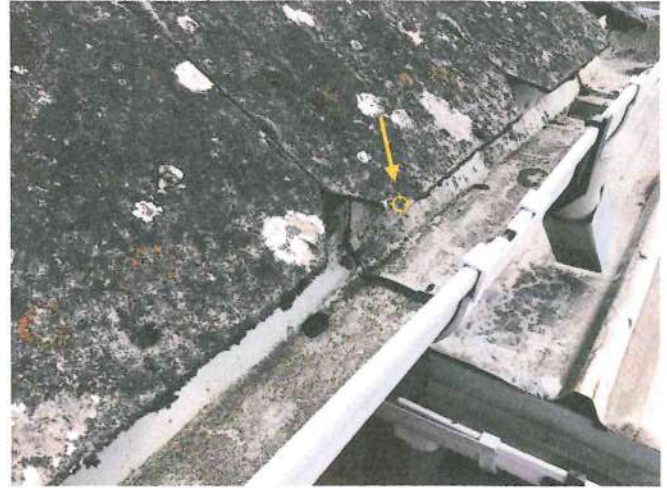
Fiche 2: Dakbedekking - Dakleien

Het asbestmateriaal valt onder de mijlpaal van 2034.

Eindbeoordeling materiaalrisico	Verhoogd materiaalrisico en/of verhoogde kans op vezelvrijgave
Opmerking

Gebondenheid	Categorie 1: hechtgebonden in oorsprong
Asbestsoort (vezeltype)	Alleen chrysotiel
Asbestconcentratie	Laag (< 50%)
Afschermingsgraad van het gehele materiaal	Geheel of deels vrij aan de buitenlucht
Toestand van het materiaal	Matig beschadigd, matig verweerd

#	Type	Referentie	Resultaat
2.1	Puntmonster	M01	Chrysotiel

Beschrijving	Dakbedekking - Dakleien
Omgeving	Buiten
Primaire drager	Schuin dak
Asbestmateriaal	Dak- en gevelbekleding - Lei, shingle
Bindmiddel van asbestmateriaal	Cement
Gebondenheid op basis van bindmiddel	Hecht
Hoeveelheid (oppervlakte - aantal)	• 175,00 m ² - 1 stuk
Totale oppervlakte	175,00 m ²
Eenvoudig bereikbaar	Ja
Bevestigingswijze	• Genageld, geniet
Identificatiemethode	Vaststelling met monstername
Destructieve handeling voor identificatie	Nee
Opmerking	De hoeveelheid is louter een raming.

Verwijderen

- Zorg voor een veilig beheer. Vermijd het beschadigen van het asbestmateriaal. Controleer de toestand jaarlijks op wijzigingen.
- Hemelwater dat afspoelt van asbestcement daken of gevels kan asbestdeeltjes bevatten. Gebruik het enkel voor gesloten circuits (bv. spoelen toiletten). Reinig na het vervangen van het dak of de gevel de dakgoten en regenwaterput of -ton om asbesthoudend sediment of slib te verwijderen

- Eenvoudige handelingen: mag via doe-het-zelf of door werknemer(s) met opleidingsattest eenvoudige handelingen
Deze toepassing mag worden verwijderd via deze methode. Bijkomende info (oa voorzorgsmaatregelen) kan je terugvinden achteraan in dit attest onder de rubriek toelichting.

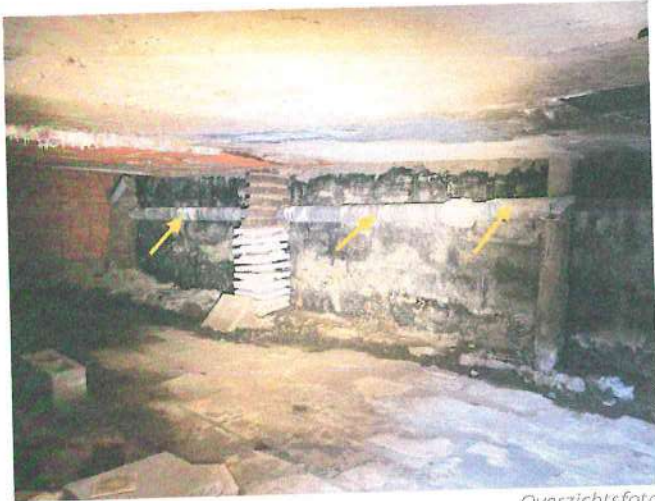
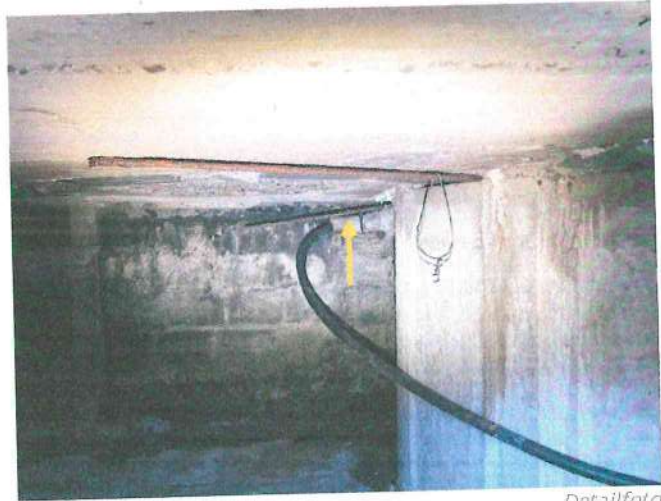
Fiche 3: Asbestcementbuis onder terras achteraan

Het asbestmateriaal valt onder de mijlpaal van 2040.

Eindbeoordeling materiaalrisico	Verhoogd materiaalrisico en/of verhoogde kans op vezelvrijgave
Opmerking	Buitenlucht aangeduid want deze toepassing bevindt zich onder het terras achteraan en staat dus niet rechtstreeks in contact met binnenlucht in de woning zelf.

Gebondenheid	Categorie 1: hechtgebonden in oorsprong
Asbestsoort (vezeltype)	Crocidoliet aanwezig
Asbestconcentratie	Laag (< 50%)
Afschermingsgraad van het gehele materiaal	Geheel of deels vrij aan de buitenlucht
Toestand van het materiaal	Matig beschadigd, matig verweerd

Beschrijving	Asbestcementbuis onder terras achteraan
Omgeving	Binnen
Primaire drager	Infrastructuur hemelwater (opvang en afvoer)
Asbestmateriaal	Buis, koker, leiding, pijp, doorvoer
Bindmiddel van asbestmateriaal	Cement
Gebondenheid op basis van bindmiddel	Hecht
Hoeveelheid (lengte - omtrek - dikte - aantal)	<ul style="list-style-type: none">• 6,00 m - 40,00 cm - 1,00 cm - 1 stuk
Totaal volume	0,024 m ³
Eenvoudig bereikbaar	Ja
Bevestigingswijze	<ul style="list-style-type: none">• Geklemd• Verlijmd, ingegoten, versmeerd
Identificatiemethode	Vaststelling zonder monstername
Destructieve handeling voor identificatie	Nee

Verwijderen

- Zorg voor een veilig beheer. Vermijd het beschadigen van het asbestmateriaal. Controleer de toestand jaarlijks op wijzigingen.

- Eenvoudige handelingen: mag via doe-het-zelf of door werknemer(s) met opleidingsattest eenvoudige handelingen
Indien het materiaal makkelijk kan worden verwijderd zonder dit te beschadigen mag deze toepassing worden verwijderd via deze methode. Bijkomende info (oa voorzorgsmaatregelen) kan je terugvinden achteraan in dit attest onder de rubriek toelichting.
- Hermetische zone (erkend asbestverwijderaar)
Indien het materiaal niet makkelijk kan worden verwijderd zonder deze te beschadigen wordt aanbevolen om deze toepassing te laten verwijderen via deze methode. Bijkomende info (oa voorzorgsmaatregelen) kan je terugvinden achteraan in dit attest onder de rubriek toelichting.

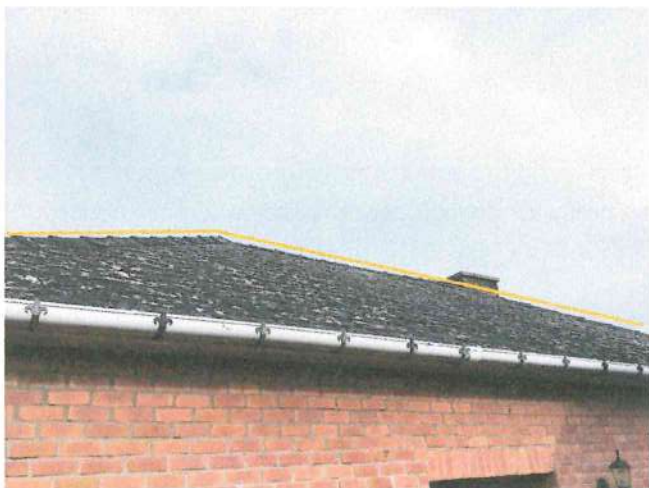
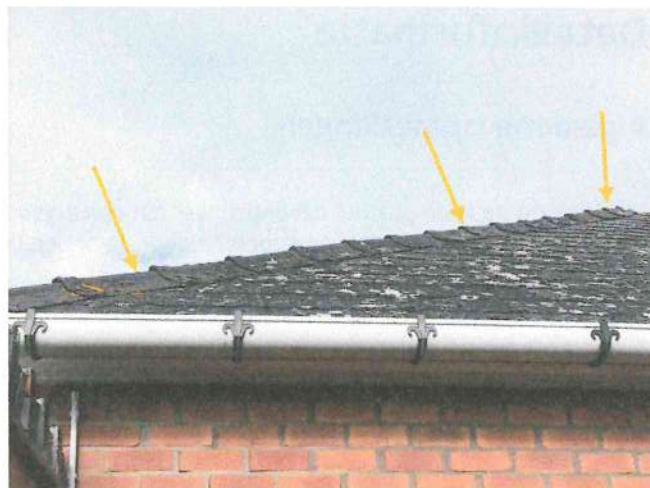
Het asbestmateriaal valt onder de mijlpaal van 2034.

Aangezien de leien positief bevonden werden op chrysotiel is het heel waarschijnlijk dat de nokken ook asbesthoudend zijn. Hier werd geen staal van genomen door de onbereikbaarheid.

Verhoogd materiaalrisico en/of verhoogde kans op vezelvrijgave

Crocidoliet aanwezig

Geheel of deels vrij aan de buitenlucht

Matig beschadigd, matig verweerd

Beschrijving	Dakbedekking - Nokken/Noordbomen
Omgeving	Buiten
Primaire drager	Schuin dak
Asbestmateriaal	Dak- en gevelbekleding - Nok, windveer, boeiboord
Bindmiddel van asbestmateriaal	Cement
Gebondenheid op basis van bindmiddel	Hecht
Hoeveelheid (oppervlakte - aantal)	<ul style="list-style-type: none">• 10,00 m² - 1 stuk
Totale oppervlakte	10,00 m ²
Eenvoudig bereikbaar	Ja
Bevestigingswijze	<ul style="list-style-type: none">• Geschroefd• Genageld, geniet
Identificatiemethode	Vaststelling zonder monsternamen
Destructieve handeling voor identificatie	Nee
Opmerking	De hoeveelheid is louter een raming.

Verwijderen

- Zorg voor een veilig beheer. Vermijd het beschadigen van het asbestmateriaal. Controleer de toestand jaarlijks op wijzigingen.
- Hemelwater dat afspoelt van asbestcement daken of gevels kan asbestdeeltjes bevatten. Gebruik het enkel voor gesloten circuits (bv. spoelen toiletten). Reinig na het vervangen van het dak of de gevel de dakgoten en regenwaterput of -ton om asbesthoudend sediment of slib te verwijderen

- Eenvoudige handelingen: mag via doe-het-zelf of door werknemer(s) met opleidingsattest eenvoudige handelingen
Deze toepassing mag worden verwijderd via deze methode. Bijkomende info (oa voorzorgsmaatregelen) kan je terugvinden achteraan in dit attest onder de rubriek toelichting.

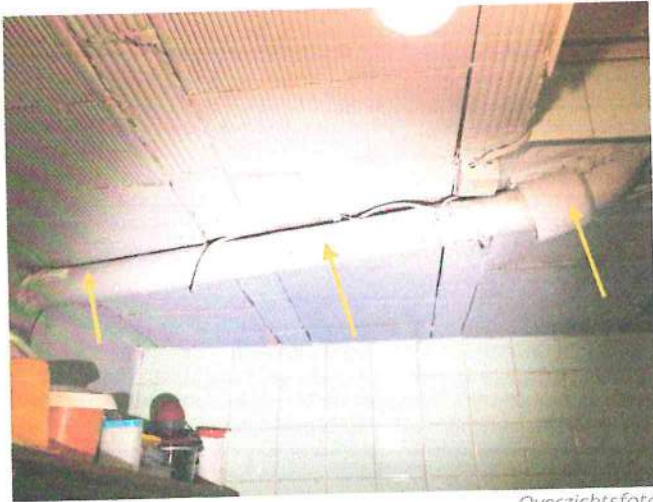
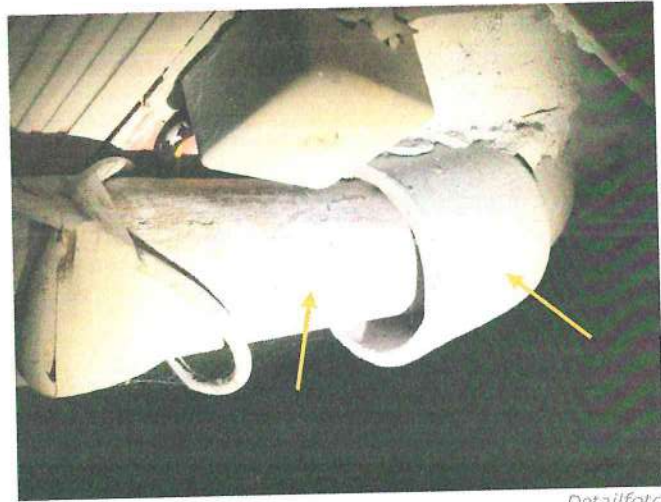
Fiche 5: Asbestcementbuis kelder

Het asbestmateriaal valt onder de mijlpaal van 2040.

Eindbeoordeling materiaalrisico	Laag materiaalrisico en/of verlaagde kans op vezelvrijgave
---------------------------------	--

Gebondenheid	Categorie 1: hechtgebonden in oorsprong
Asbestsoort (vezeltype)	Crocidoliet aanwezig
Asbestconcentratie	Laag (< 50%)
Afschermingsgraad van het gehele materiaal	Geheel of deels (ook) vrij aan de binnenlucht
Toestand van het materiaal	Onbeschadigd, niet verweerd

Beschrijving	Asbestcementbuis kelder
Omgeving	Grenst aan binnen- en buitenlucht
Primaire drager	Verluchting kelder
Asbestmateriaal	Buis, koker, leiding, pijp, doorvoer
Bindmiddel van asbestmateriaal	Cement
Gebondenheid op basis van bindmiddel	Hecht
Hoeveelheid (lengte - omtrek - dikte - aantal)	<ul style="list-style-type: none">• 2,00 m - 30,00 cm - 1,00 cm - 1 stuk• 6,00 m - 30,00 cm - 1,00 cm - 1 stuk
Totaal volume	0,024 m ³
Eenvoudig bereikbaar	Ja
Bevestigingswijze	<ul style="list-style-type: none">• Geklemd• Verlijmd, ingegoten, versmeerd
Identificatiemethode	Vaststelling zonder monstername
Destructieve handeling voor identificatie	Nee

Zorgvuldig beheren

- Zorg voor een veilig beheer. Vermijd het beschadigen van het asbestmateriaal. Controleer de toestand jaarlijks op wijzigingen.

- Eenvoudige handelingen: mag via doe-het-zelf of door werknemer(s) met opleidingsattest eenvoudige handelingen
Indien het materiaal makkelijk kan worden verwijderd zonder dit te beschadigen mag deze toepassing worden verwijderd via deze methode. Bijkomende info (oa voorzorgsmaatregelen) kan je terugvinden achteraan in dit attest onder de rubriek toelichting.
- Hermetische zone (erkend asbestverwijderaar)
Indien het materiaal niet makkelijk kan worden verwijderd zonder deze te beschadigen wordt aanbevolen om deze toepassing te laten verwijderen via deze methode. Bijkomende info (oa voorzorgsmaatregelen) kan je terugvinden achteraan in dit attest onder de rubriek toelichting.

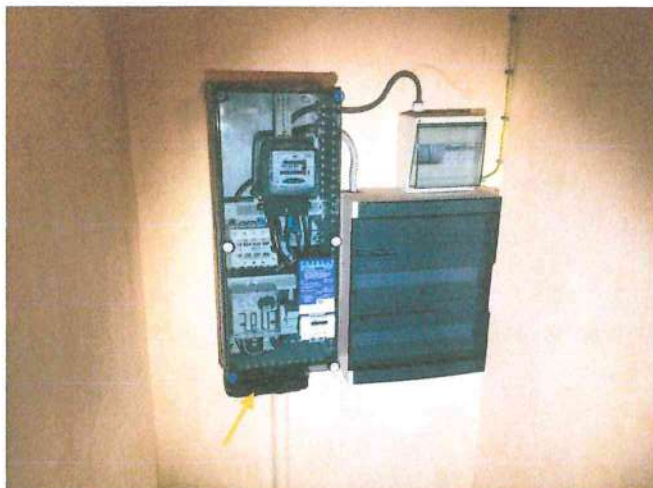
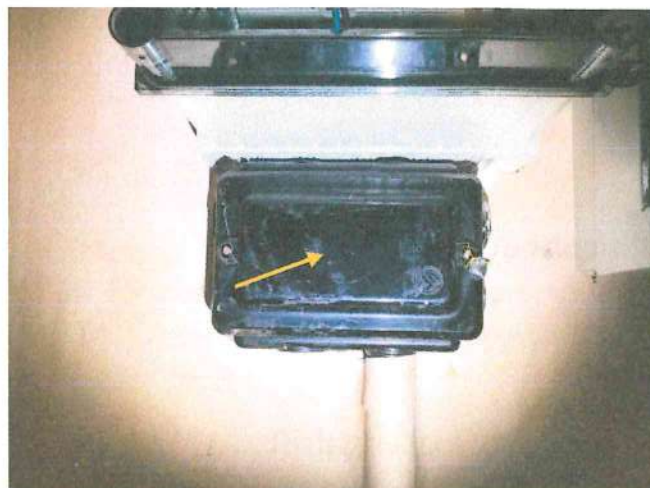
Het asbestmateriaal valt onder de mijlpaal van 2040.

Eindbeoordeling materiaalrisico	Laag materiaalrisico en/of verlaagde kans op vezelvrijgave
---------------------------------	--

Gebondenheid	Categorie 1: hechtgebonden in oorsprong
Asbestsoort (vezeltype)	Crocidoliet aanwezig
Asbestconcentratie	Laag (< 50%)
Afschermingsgraad van het gehele materiaal	Geheel of deels (ook) vrij aan de binnenlucht
Toestand van het materiaal	Onbeschadigd, niet verweerd

Beschrijving	Bakeliet meter- en zekering kast
Omgeving	Binnen
Primaire drager	Communicatie en elektrische infrastructuur en uitrusting
Asbestmateriaal	Plaat, paneel, tablet - Type Bakeliet
Bindmiddel van asbestmateriaal	Kunststof of -hars
Gebondenheid op basis van bindmiddel	Hecht
Hoeveelheid (oppervlakte - dikte - aantal)	• 0,20 m ² - 0,50 cm - 1 stuk
Totaal volume	0,001 m ³
Eenvoudig bereikbaar	Ja
Bevestigingswijze	• Geschroefd
Identificatiemethode	Vaststelling zonder monstername
Destructieve handeling voor identificatie	Nee
Opmerking	De meterkast hoort toe aan de nutsmaatschappij en dient door hen vervangen/verwijderd te worden.

Zorgvuldig beheren

- Zorg voor een veilig beheer. Vermijd het beschadigen van het asbestmateriaal. Controleer de toestand jaarlijks op wijzigingen.

- Eenvoudige handelingen: mag via doe-het-zelf of door werknemer(s) met opleidingsattest eenvoudige handelingen
Deze hechtgebonden toepassing mag je via deze methode verwijderen. Bijkomende info (oa voorzorgsmaatregelen) kan je terugvinden achteraan dit attest onder de rubriek toelichting.

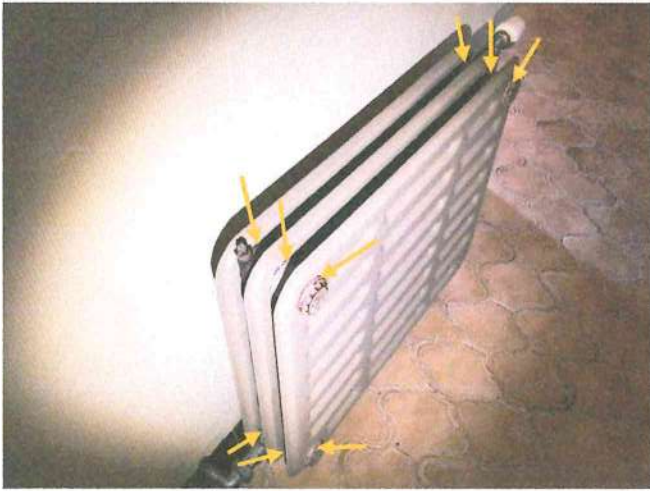
Mogelijk is er asbesthoudend materiaal aanwezig in de radiatoren ter hoogte van de verbindingstukken of achter de stoppen.

Identificatiemethode	Redelijk vermoeden
Primaire drager	HVAC infrastructuur en uitrusting
(Asbest)materiaal	Pakking, dichting
Bindmiddel	Karton - papier - viltachtig
Gebondenheid bindmiddel	Niet-hechtgebonden

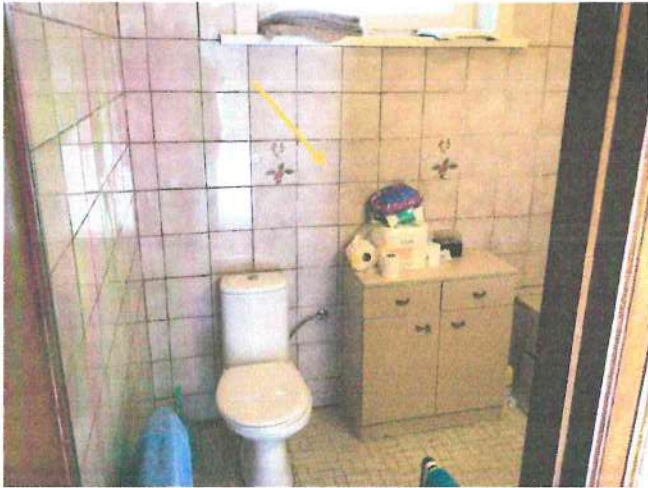
Fiche 8: Tegellijm achter wandtegels & plinten

Op moment van de inspectie kon niet worden nagegaan of de tegellijm achter de muurtegels/plinten asbestverdacht is. Bij renovatie of verwijdering van de tegels dient het materiaal te worden geanalyseerd voor de werken van start gaan.

Tegellijm / tegels waargenomen in de badkamer.

Identificatiemethode	Redelijk vermoeden
Primaire drager	Binnenwand
(Asbest)materiaal	In-situ afwerkingslagen - Lijm laag

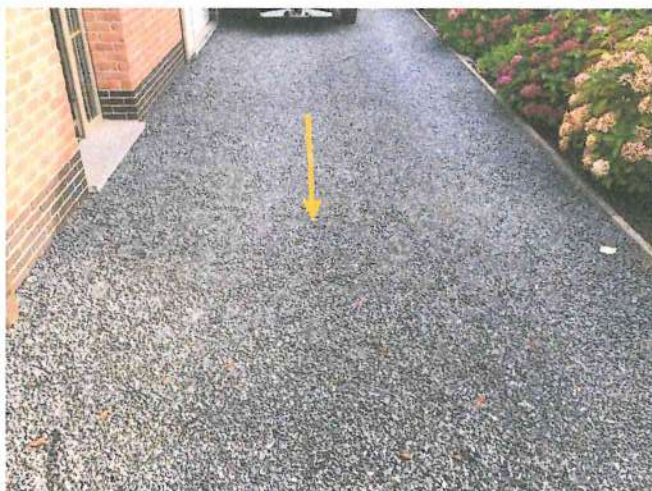
Fiche 9: Ondergrondse leidingen

Tijdens de inspectie konden de ondergrondse leidingen niet worden geïnspecteerd. Mogelijk bestaan deze uit asbestcement. Bij herstellings-, renovatie- of sloopwerken dient er te worden nagegaan of er ondergrondse leidingen aanwezig zijn en of deze asbest bevatten.

Identificatiemethode	Redelijk vermoeden
Primaire drager	Sanitaire infrastructuur en uitrusting (toe- en afvoer)
(Asbest)materiaal	Buis, koker, leiding, pijp, doorvoer
Bindmiddel	Cement
Gebondenheid bindmiddel	Hecht

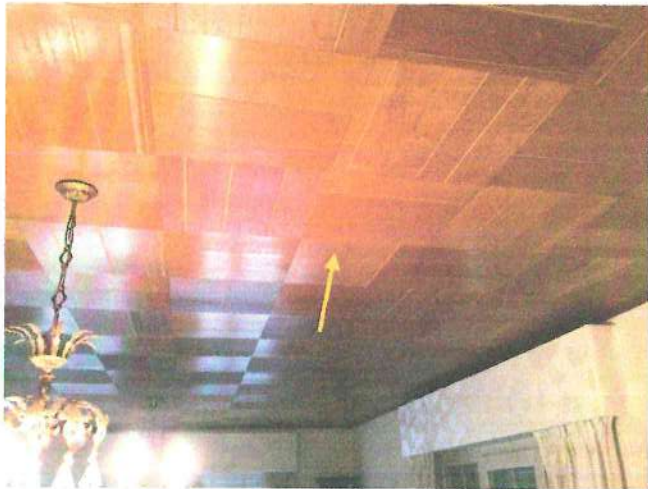
Fiche 10: Plafondafwerking in hout/PVC

Het plafond bestaat uit hout. Zonder destructie is het niet mogelijk om na te gaan of er asbestverdachte materialen aanwezig zijn achter de plafondafwerking.

Identificatiemethode	Vaststelling & expertise (niet-asbestverdacht)
Primaire drager	Plafond

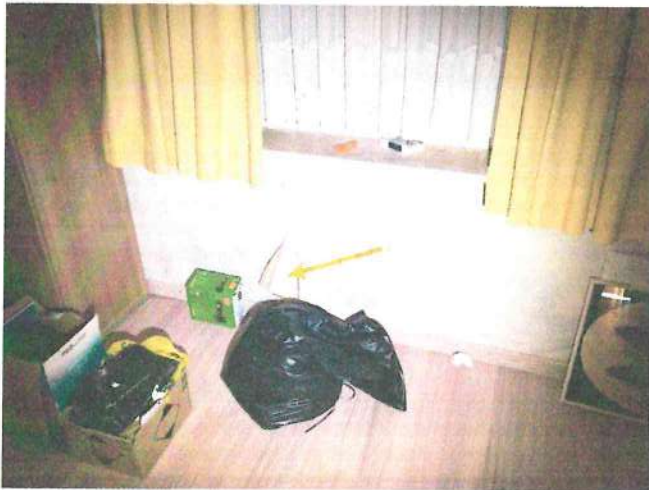
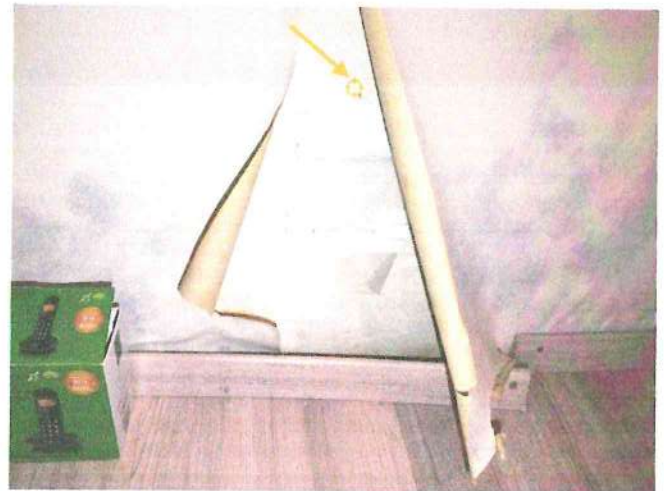
Fiche 11: Pleisterwerk wanden

Geen asbest

#	Type	Referentie	Resultaat
11.1	Mengmonster	M04	Geen asbest

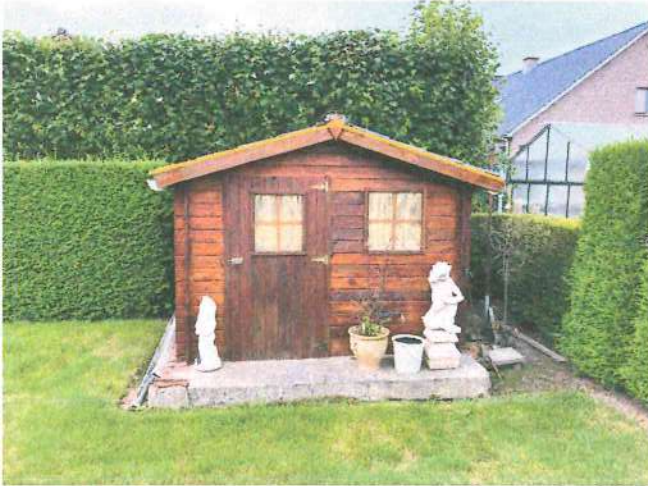
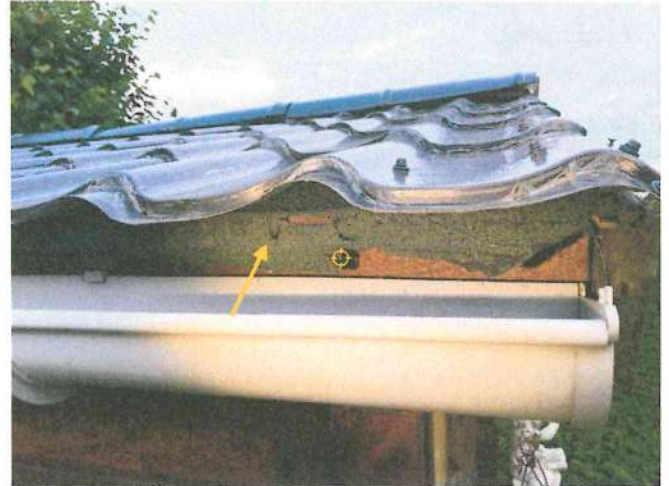
Fiche 13: Dakbedekking - Roofing

Geen asbest

#	Type	Referentie	Resultaat
13.1	Puntmonster	M02	Geen asbest

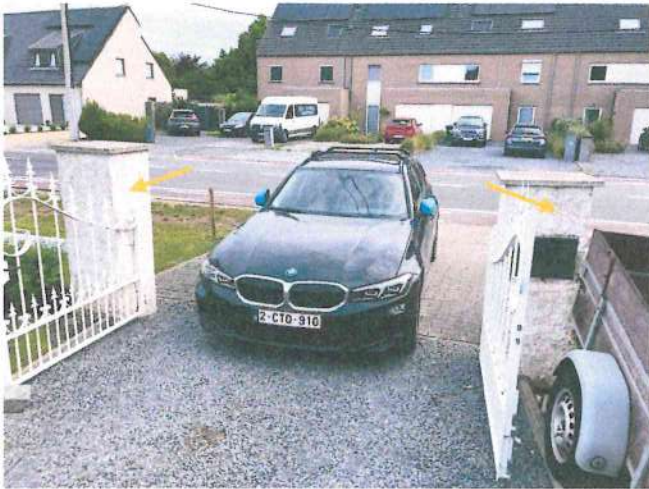
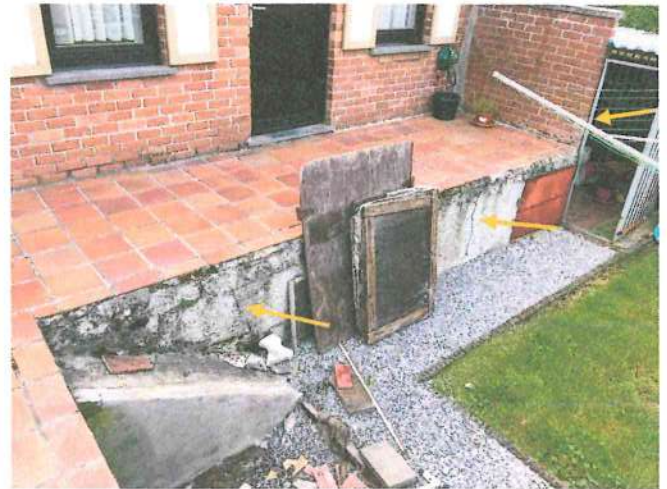
Fiche 12: Crepi buitengevel achteraan + thv poort vooraan

Geen asbest

#	Type	Referentie	Resultaat
12.1	Mengmonster	M03	Geen asbest
