# Asbestinventarisatetest

Putkapelstraat 3, 9051 Gent

Attestnummer : 20240216-000190.000

**Niet-asbestveilig**

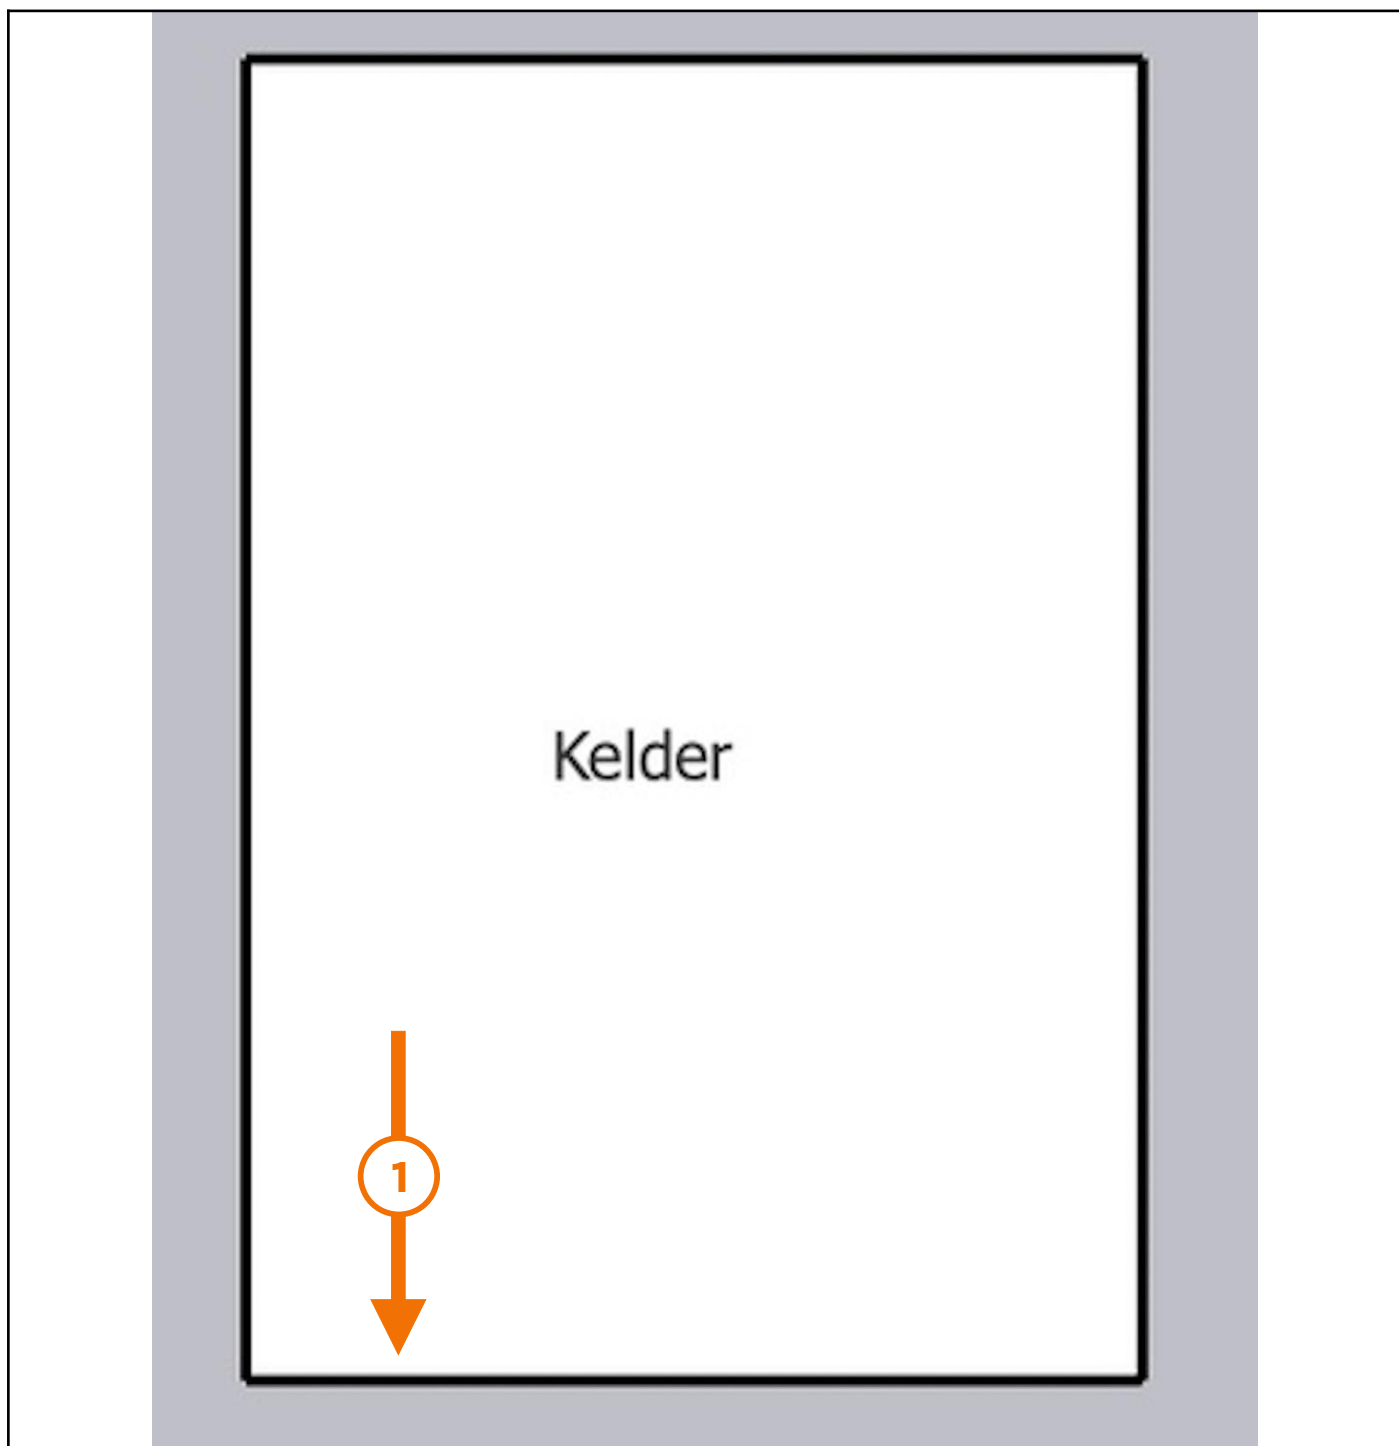
## Plan 1.3: Grondplan - Kelder

Beschrijving	Type	Actie
1. Element in bakeliet	Asbestmateriaal	<a href="#">Verwijderen</a>

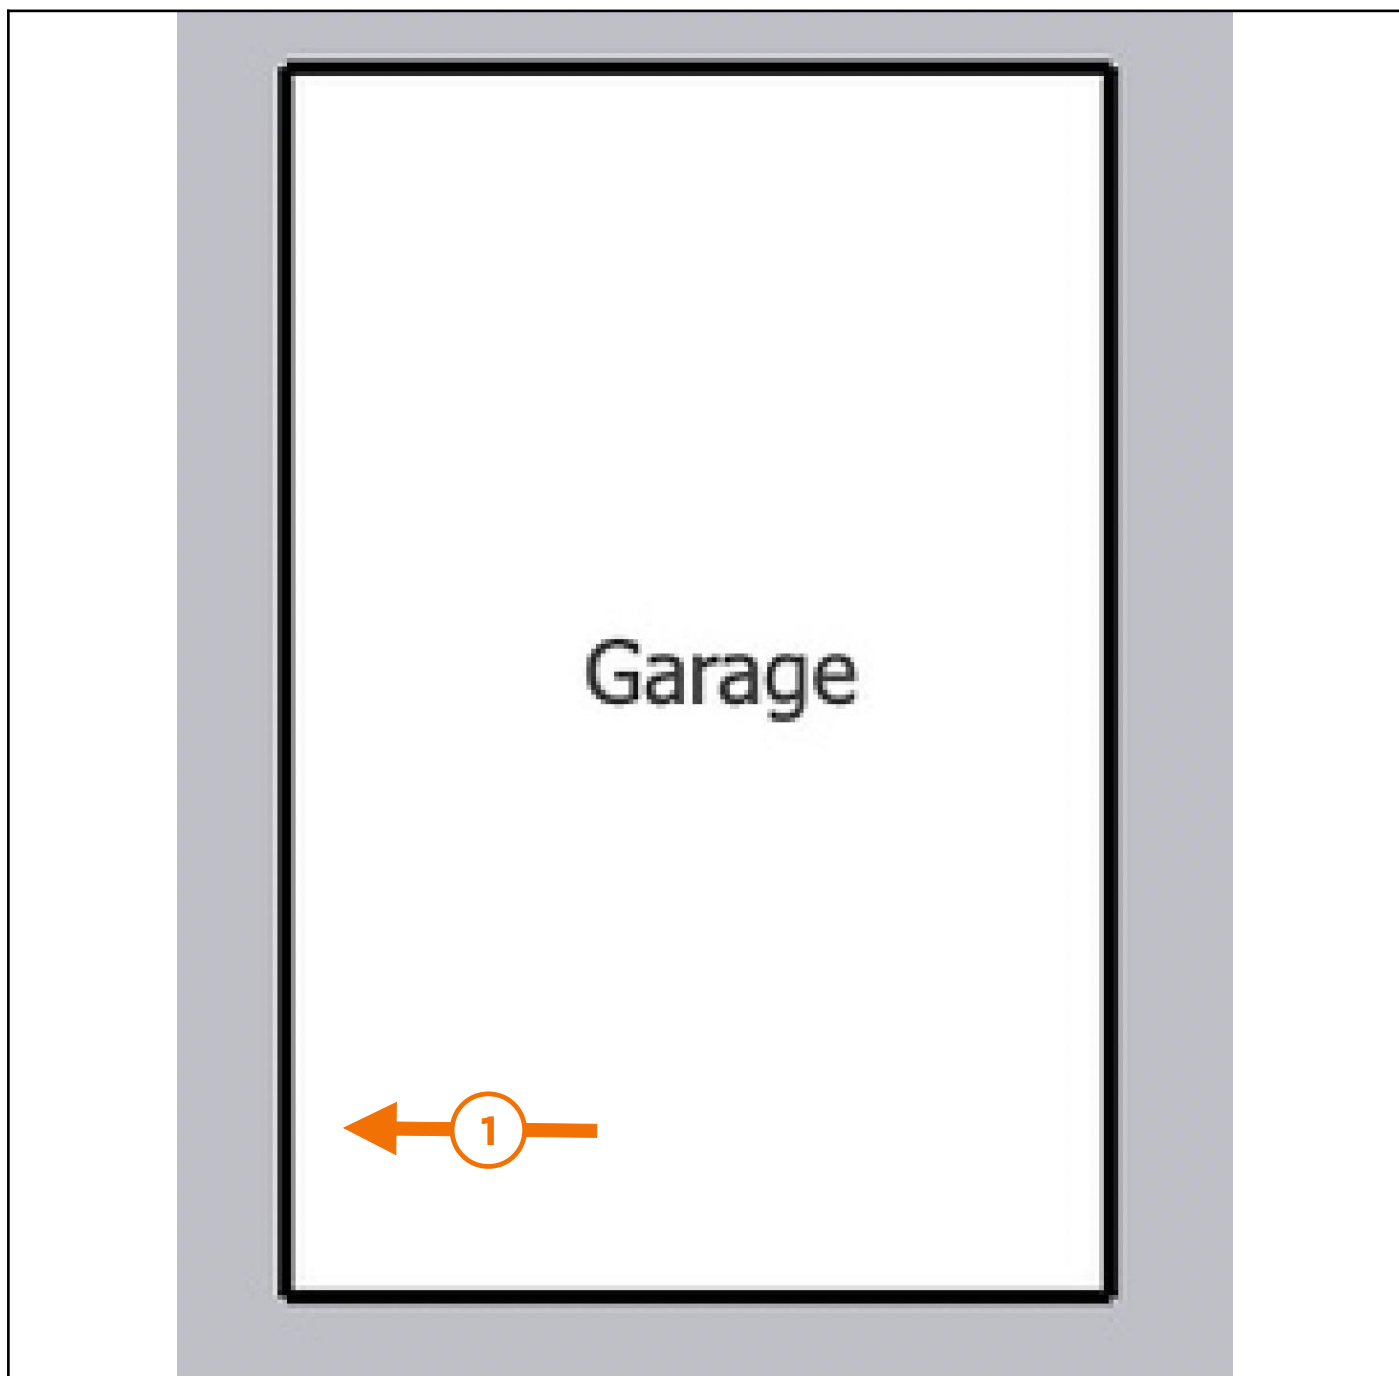
## Plan 1.4: Grondplan - Garage

Beschrijving	Type	Actie
1. Element in bakeliet	Asbestmateriaal	<a href="#">Verwijderen</a>

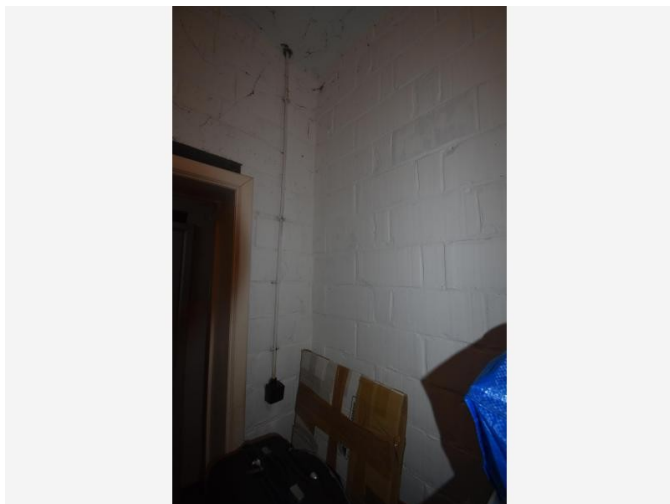
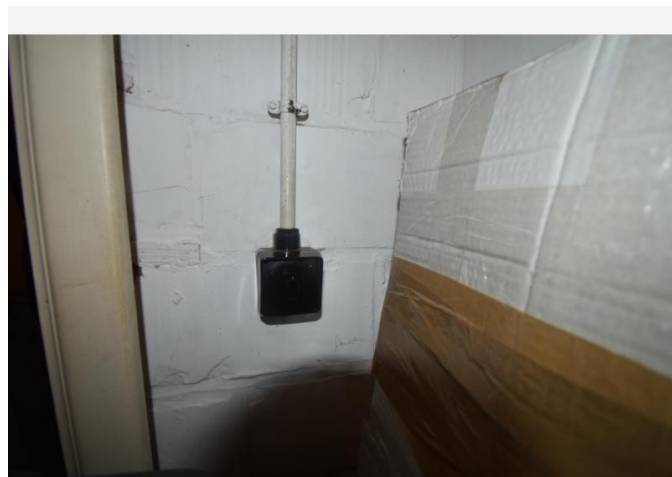
Overzichtsfoto

Detailfoto

Het asbestmateriaal valt onder de mijlpaal van 2040.

Eindbeoordeling materiaalrisico	Verhoogd materiaalrisico en/of verhoogde kans op vezelvrijgave
---------------------------------	--

Gebondenheid	Categorie 1: hechtgebonden in oorsprong
Asbestsoort (vezeltype)	Crocidoliet aanwezig
Asbestconcentratie	Laag (< 50%)
Afschermingsgraad van het gehele materiaal	Geheel of deels (ook) vrij aan de binnenlucht
Toestand van het materiaal	Licht beschadigd, licht verweerd. Intact materiaal type Pical – asbestboard of categorie III 'gebondenheid'

Beschrijving	Element in bakeliet
Omgeving	Binnen
Primaire drager	Communicatie en elektrische infrastructuur en uitrusting
Asbestmateriaal	Plaat, paneel, tablet - Type Bakeliet
Bindmiddel van asbestmateriaal	Kunststof of -hars

- Verwijder dit asbestmateriaal zo snel mogelijk. Volg de toestand goed op.

- Eenvoudige handelingen: mag via doe-het-zelf of door werknemer(s) met opleidingsattest eenvoudige handelingen  
In binnenruimtes mag u alleen hechtgebonden asbest verwijderen dat niet beschadigd is. Dat betekent dat het materiaal volledig intact is en er geen vrije asbestvezels zichtbaar zijn. Opgelet: ook tijdens het verwijderen moet het asbest intact blijven. Bijgevolg dient men de toepassing dus te verwijderen zonder te breken of schade toe te brengen (in hun geheel). Indien dit niet mogelijk is mag je de asbest-toepassing niet zelf verwijderen en dien je een erkend verwijderaar aan te spreken.

Draag steeds de nodige beschermingsmiddelen (Minimaal een FFP3 mondkmasker of (half)gelaatsmasker met P3-filter en wegwerphandschoenen). Draag veiligheidsschoenen/bril/helm/wegwerp-overall (Minimaal Cat III type 5/6), indien noodzakelijk.

Bevochtig/fixeer het materiaal voor de verwijdering en sla het nadien op in een gesloten dubbele verpakking met asbeststicker. Contacteer uw recyclagepark voor een correcte inlevering of schakel een erkend verwijderaar in.

Verwijder de materialen één voor één bij voorkeur manueel. Handwerktuigen of in laatste instantie traagdraaiend gereedschap kunnen ook gebruikt worden.

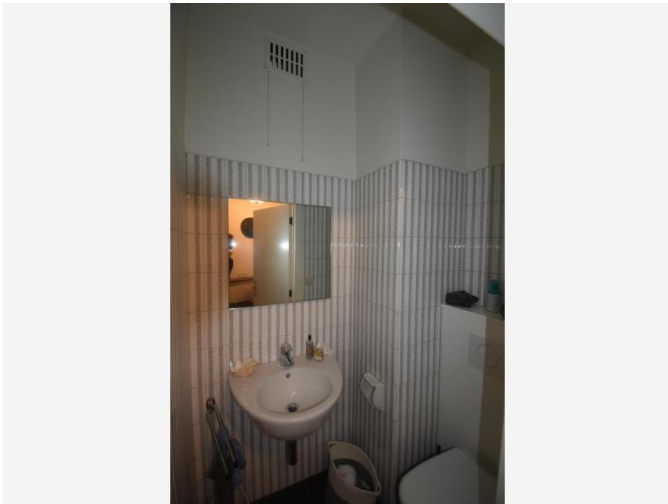
## Fiche 2: Onderliggende lagen (Badkamer/keuken/WC/...)

Geen onderzoek gepleegd naar eventuele verdachte onderliggende (lijm)lagen, daar niet-verdachte tegels/muurbekledingen intact waren op het bezoek (Conform opdracht). Als u oudere lijmlagen of verdachte onderliggende lagen tegenkomt, laat dan eerst een staal uitvoeren alvorens eventuele werken verder te zetten.

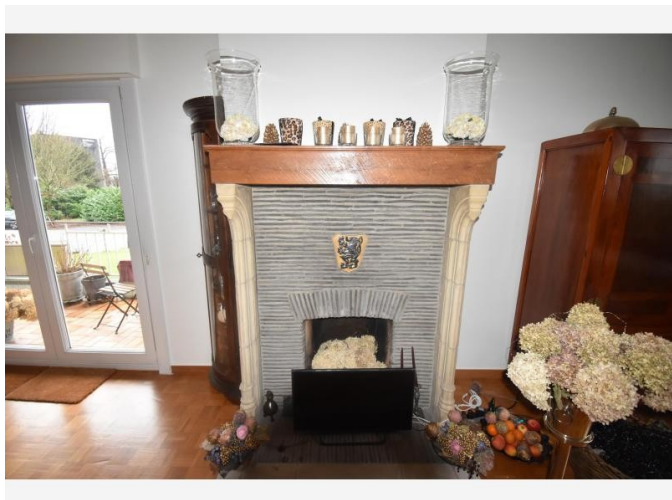
Gebruikte materialen -> hout & metselwerk

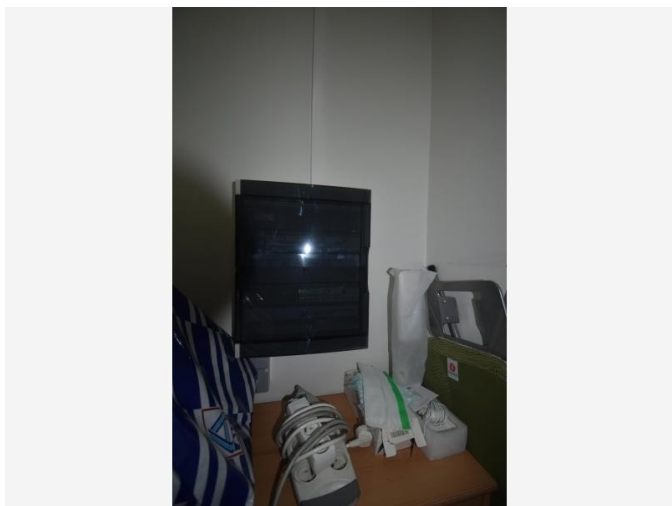
Opgebouwd uit niet-asbestverdachte materialen

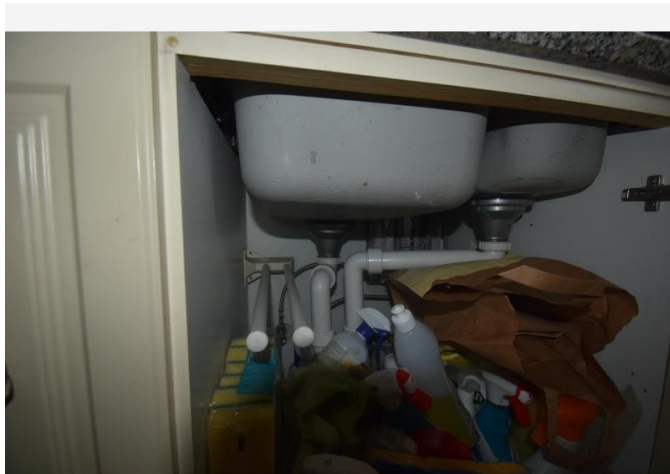
## Fiche 5: Geen verdachte doorvoeren/afvoerbuizen waargenomen

Geen verdachte doorvoeren/afvoerbuizen waargenomen zonder destructief onderzoek (Interieur & exterieur) →  
Gebruikte materialen: Kunststof/metaal

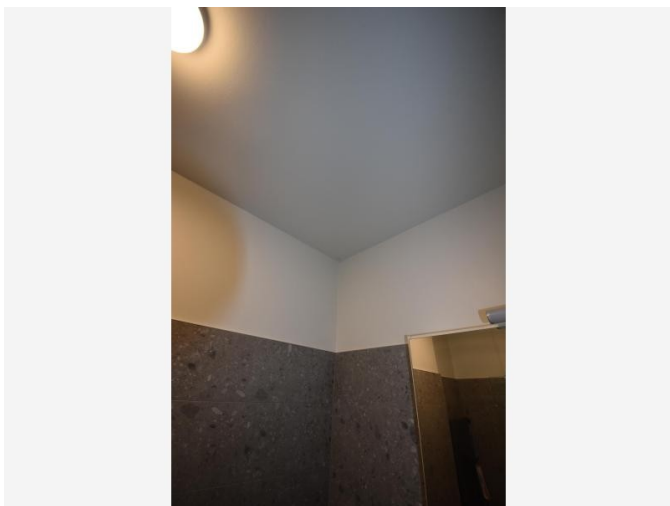
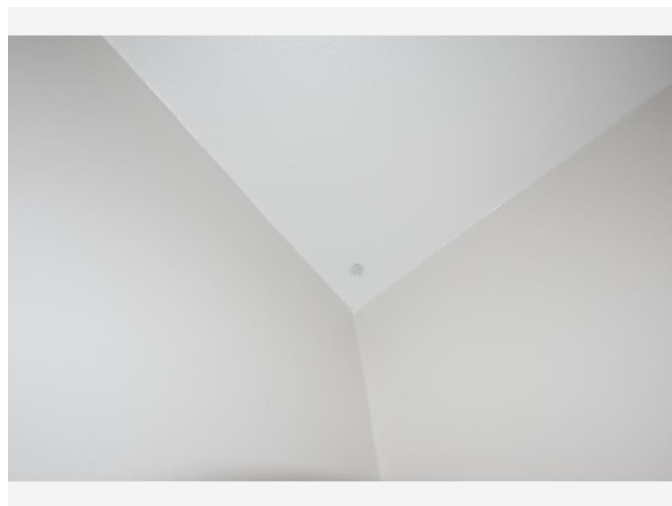
## Fiche 6: Pleisterwerk - Plafond

Geen asbest

#	Type	Referentie	Resultaat
6.1	Mengmonster	84406-2	Geen asbest

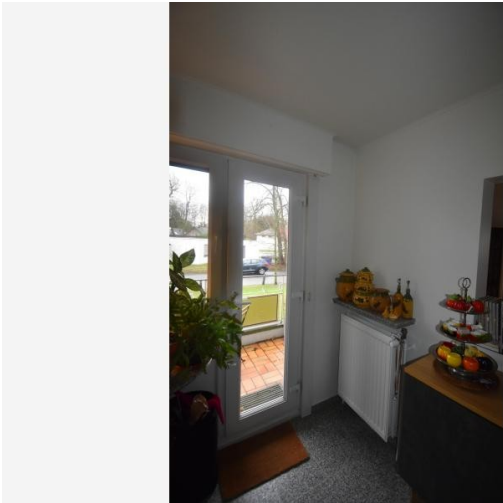
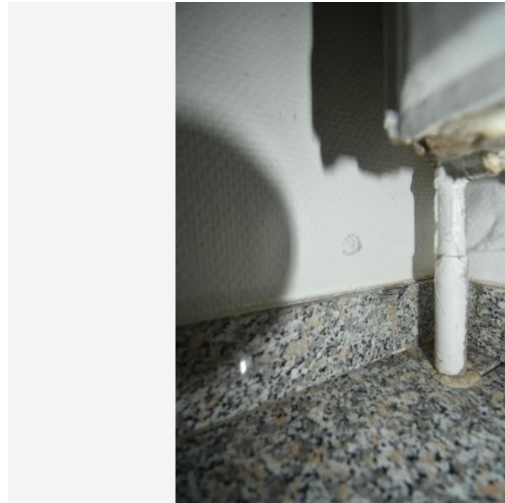
# Fiche 7: Pleisterwerk - Muren

Geen asbest

#	Type	Referentie	Resultaat
7.1	Mengmonster	84406-1	Geen asbest

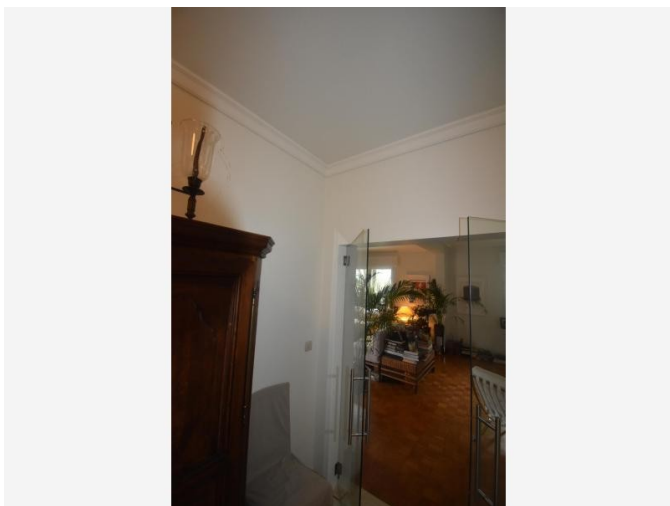
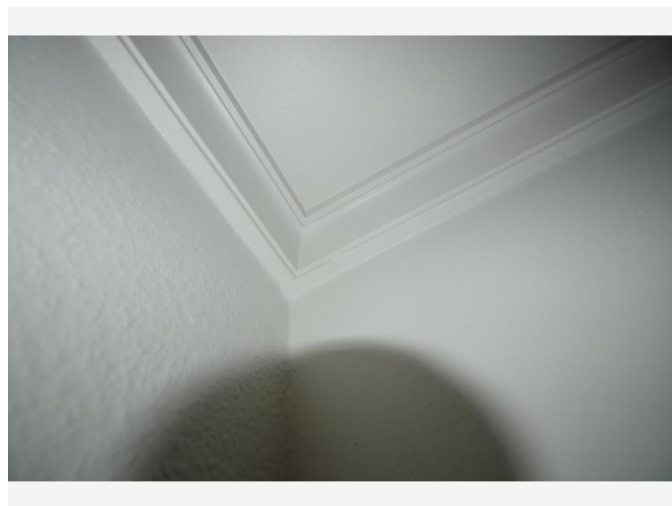
## Fiche 8: Sierlijsten - Plafond

Geen asbest

#	Type	Referentie	Resultaat
8.1	Mengmonster	84406-3	Geen asbest
