Plaatsbeschrijving

(vóór aanvang huur)

Dossier: B8500 - PLB00075

Putkapelstraat 3
9051 SINT-DENIJS-WESTREM

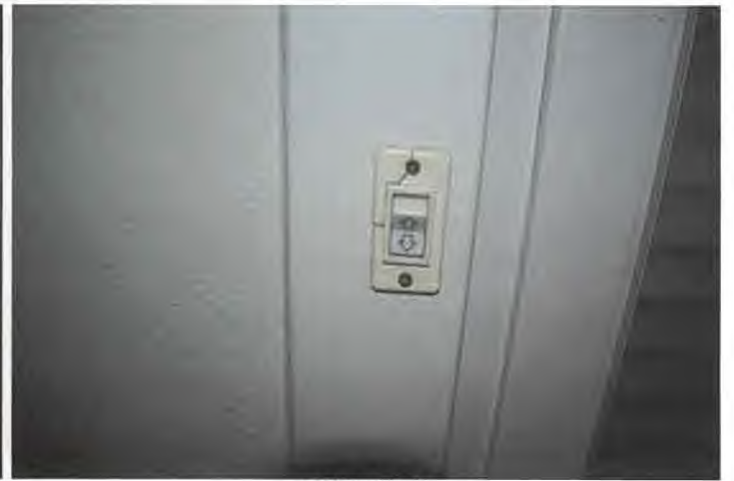
DSC_0282

- Één draai-kipraam in PVC met dubbel glas: foto's 278 – 280.
 - Rolluiken:
 - Één elektrische rolluik in PVC: foto's 281 – 282.
 - Schade aan de schakelaar: foto 282.

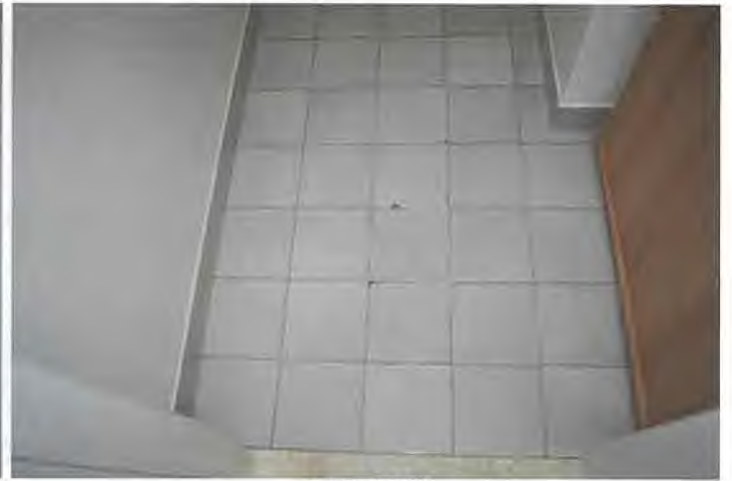
DSC_0318

- **Berging**
 - Algemene zichten: foto's 309 – 317.
 - Tegelvloer met bijhorende plinten, muren en plafond in schilderwerk.
 - Verschillende barstjes en gebruikssporen aan de vloer: foto's 318 – 319.
 - Één schilderdeur met sleutel, klink en slotplaat: foto's 320 – 322.
 - Één verlichtingsarmatuur: foto 323.
 - Twee stopcontacten: foto's 324.
 - Één schakelaar: foto 325.
 - Één opbergkast met sleutel: foto's 326 – 329.
 - Drie legplanken: foto's 330 – 332.
 - Één verluchttingsrooster: foto 333.
 - Één zekeringskast: foto's 334 + 335.
 - Één klerenhanger: foto 336.
