Asbestinventarisatetest

Welzijnstraat 65, 9620 Zottegem

Attestnummer : 20240312-000047.002

Niet-asbestveilig

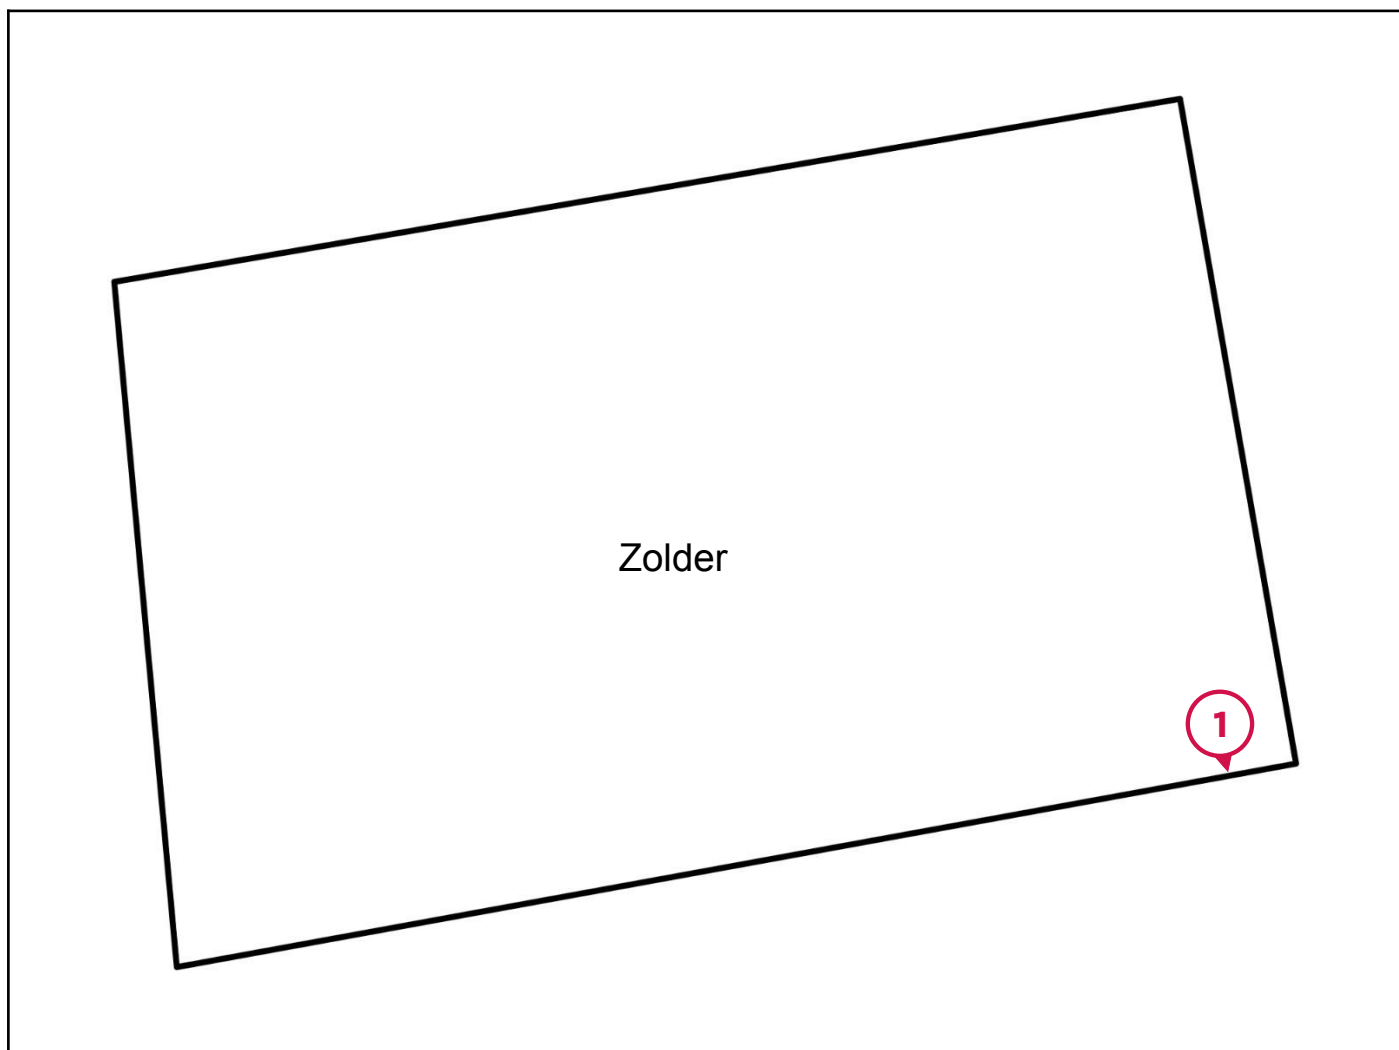
Plan 1.3: Niveau +2

Beschrijving	Type	Actie
1. beplating	Asbestmateriaal	Dringend verwijderen

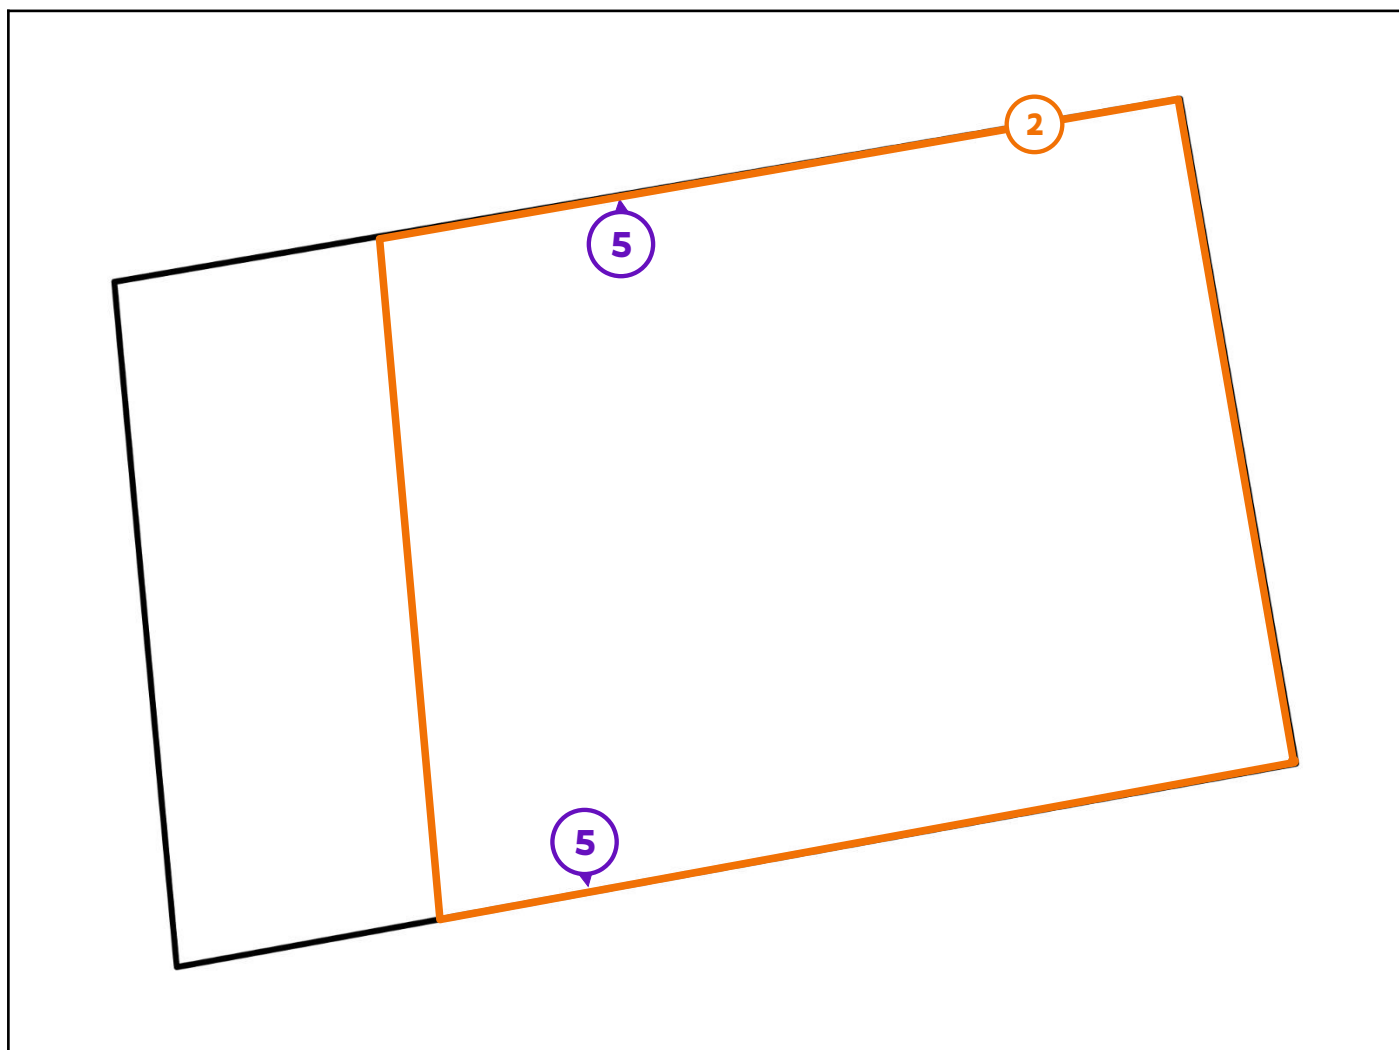
Plan 1.4: Dak

Beschrijving	Type	Actie
2. shingle/lei	Asbestmateriaal	Verwijderen
5. schouw - open haard	Advies	-

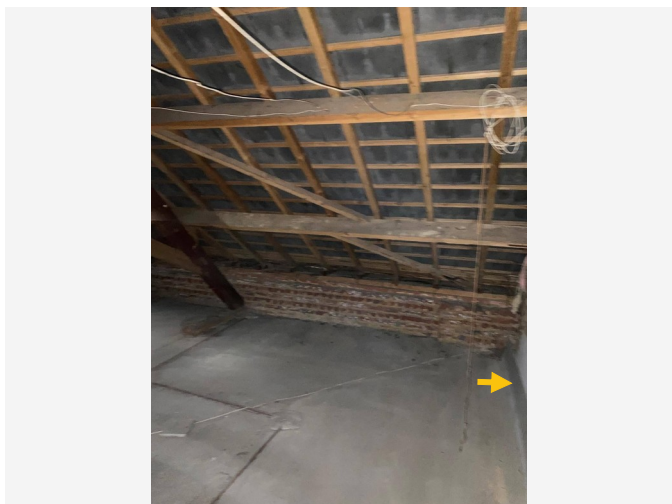
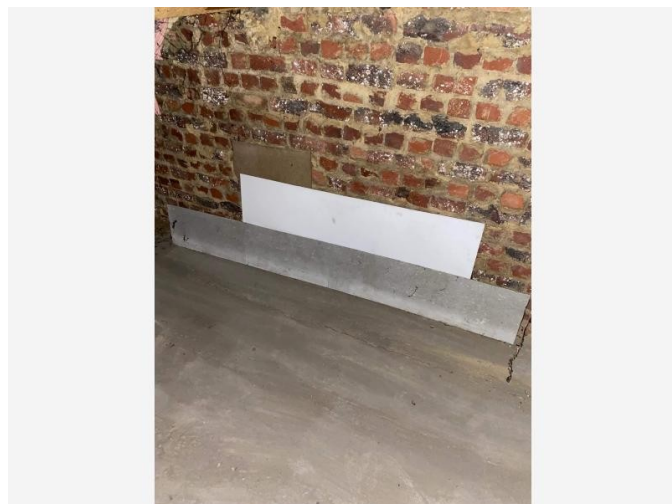
Het asbestmateriaal valt onder de mijlpaal van 2040.

Dringend verwijderen

Beschrijving	beplating
Type afvalstof	Betreft stock-voorraad of gedemonteerde asbestmaterialen
Aanwezige resten	Geen resten aanwezig
Omgeving	Binnen
Primaire drager	platen
Asbestmaterialen	<ul style="list-style-type: none">• Plaat, paneel, tablet - Generiek• Plaat, paneel, tablet - Type Menuiserie
Bindmiddel van asbestmateriaal	Cement
Gebondenheid op basis van bindmiddel	Hecht
Hoeveelheid (gewicht - aantal)	<ul style="list-style-type: none">• 25,00 kg - 1 stuk
Totaal gewicht	25,00 kg
Eenvoudig bereikbaar	Ja
Identificatiemethode	Vaststelling zonder monsternamen
Opmerking	Enkele asbesthoudende platen aanwezig op zolder.

- Verwijder het asbestafval.

- Eenvoudige handelingen: mag via doe-het-zelf of door werknemer(s) met opleidingsattest eenvoudige handelingen
Verwijder het asbestafval zo snel mogelijk. Het materiaal breken is ten strengste verboden, dit zou vezelvrijgave veroorzaken. Draag de nodige bescherming: wegwerp overall, mondkap ffp3, wegwerphandschoenen en wegwerp overschoenen. Het materiaal zorgvuldig beheer en dubbel verpakken bij transport. Breng het asbestafval zo snel mogelijk naar een asbestverwerker of recyclagepark. Zorg ervoor dat er GEEN resten gecontamineerd materiaal overblijven op de plaats van afbraak.

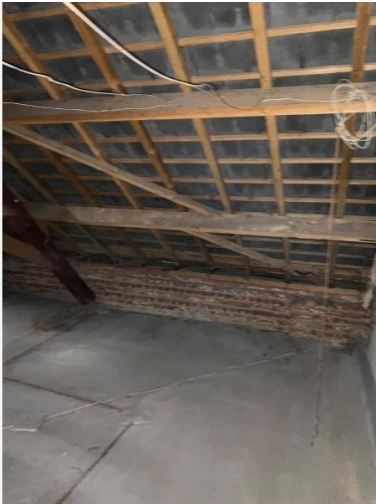
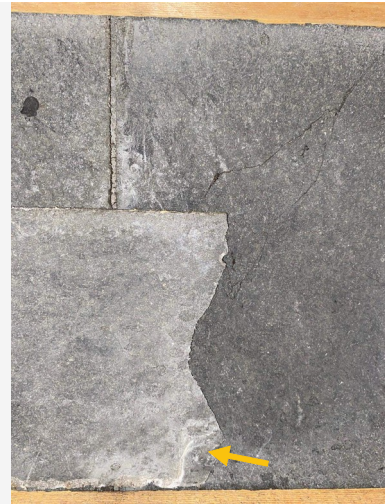
Het asbestmateriaal valt onder de mijlpaal van 2034.

Verwijderen

Eindbeoordeling materiaalrisico	Verhoogd materiaalrisico en/of verhoogde kans op vezelvrijgave
---------------------------------	--

Gebondenheid	Categorie 1: hechtgebonden in oorsprong
Asbestsoort (vezeltype)	Alleen chrysotiel
Asbestconcentratie	Laag (< 50%)
Afschermingsgraad van het gehele materiaal	Geheel of deels (ook) vrij aan de binnenlucht
Toestand van het materiaal	Matig beschadigd, matig verweerd

Beschrijving	shingle/lei
Omgeving	Grenst aan binnen- en buitenlucht
Primaire drager	Schuin dak
Asbestmateriaal	Dak- en gevelbekleding - Lei, shingle
Bindmiddel van asbestmateriaal	Cement
Gebondenheid op basis van bindmiddel	Hecht
Hoeveelheid (oppervlakte - aantal)	• 102,71 m ² - 1 stuk

- Zorg voor een veilig beheer. Vermijd het beschadigen van het asbestmateriaal. Controleer de toestand jaarlijks op wijzigingen.
- Hemelwater dat afspoelt van asbestcement daken of gevels kan asbestdeeltjes bevatten. Gebruik het enkel voor gesloten circuits (bv. spoelen toiletten). Reinig na het vervangen van het dak of de gevel de dakgoten en regenwaterput of -ton om asbesthoudend sediment of slib te verwijderen

- Eenvoudige handelingen: enkel door erkend asbestverwijderaar
Verwijdering door een erkende asbestverwijderaar - eenvoudige handelingen: materiaal mag niet beschadigd of gebroken worden, het te verwijderen materiaal bevochtigen/fixeren, in daarvoor voorziene afvalzakken te steken en dubbel verpakken bij transport. Beschermingsmaatregelen (masker FFP3, pak, handschoenen,...) in acht nemen voor de verwijderaar en voor de omgeving. Het materiaal breken is ten strengste verboden, dit zou vezelvrijgave veroorzaken. Zorg ervoor dat er GEEN resten gecontamineerd materiaal overblijven op de plaats van afbraak. Het is ten strengste verboden momenteel het dak te reinigen omdat het sporen van asbest bevat. Op het dak mogen ook geen zonnepanelen worden geplaatst.

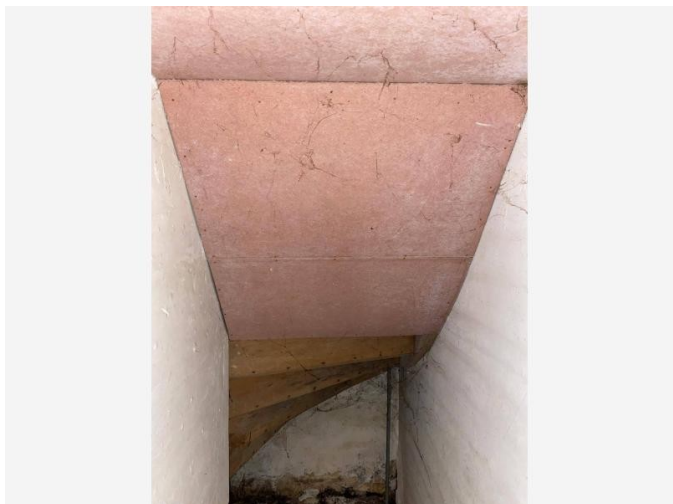
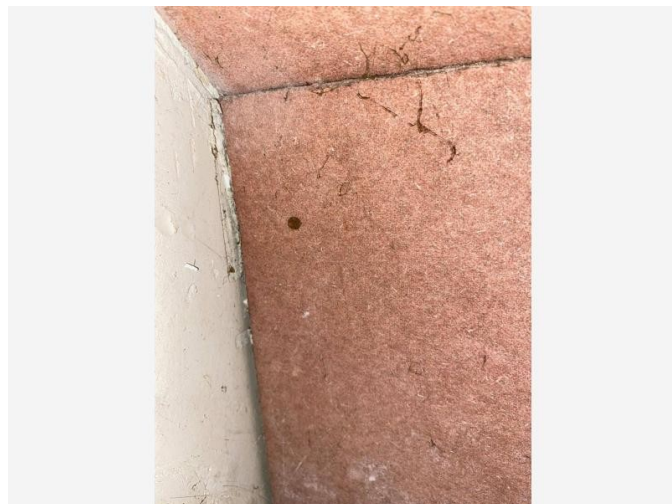
Het asbestmateriaal valt onder de mijlpaal van 2040.

Zorgvuldig beheren

Eindbeoordeling materiaalrisico	Laag materiaalrisico en/of verlaagde kans op vezelvrijgave
---------------------------------	--

Gebondenheid	Categorie 1: hechtgebonden in oorsprong
Asbestsoort (vezeltype)	Crocidoliet aanwezig
Asbestconcentratie	Laag (< 50%)
Afschermingsgraad van het gehele materiaal	Geheel of deels (ook) vrij aan de binnenlucht
Toestand van het materiaal	Onbeschadigd, niet verweerd

Beschrijving	menuiserite plaat - trap
Omgeving	Binnen
Primaire drager	Vaste trap, vaste ladder
Asbestmateriaal	Plaat, paneel, tablet - Type Menuiserite
Bindmiddel van asbestmateriaal	Cement
Gebondenheid op basis van bindmiddel	Hecht
Hoeveelheid (oppervlakte - dikte - aantal)	• 3,75 m ² - 3,00 cm - 1 stuk
Totaal volume	0,113 m ³
Eenvoudig bereikbaar	Ja

Bevestigingswijze	<ul style="list-style-type: none">• Geschroefd
Identificatiemethode	Vaststelling zonder monstername
Destructieve handeling voor identificatie	Nee
Opmerking	<p>Aangegeven hoeveelheden en gewichten berusten louter op grove inschatting en kunnen niet gebruikt worden in het kader van een meetstaat voor werken.</p> <p>Trap van niveau 0 naar -1 is afgewerkt met menuiserie platen.</p>

- Zorg voor een veilig beheer. Vermijd het beschadigen van het asbestmateriaal. Controleer de toestand jaarlijks op wijzigingen.

- Eenvoudige handelingen: mag via doe-het-zelf of door werknemer(s) met opleidingsattest eenvoudige handelingen
De platen kunnen weggenomen worden via volgende methode: doe-het-zelf of door personen/werknemers met opleidingsattest eenvoudige handelingen, zolang de platen niet worden beschadigd bij afbraak. Het materiaal breken is ten strengste verboden, dit zou vezelvrijgave veroorzaken. Draag de nodige bescherming: wegwerp overall, mondmasker ffp3, wegwerp handschoenen en wegwerp overschoenen. Bij afbraak het materiaal zorgvuldig beheren en dubbel verpakken bij transport. Breng het asbestafval zo snel mogelijk naar een asbestverwerker. Zorg ervoor dat er GEEN resten gecontamineerd materiaal overblijven op de plaats van afbraak.

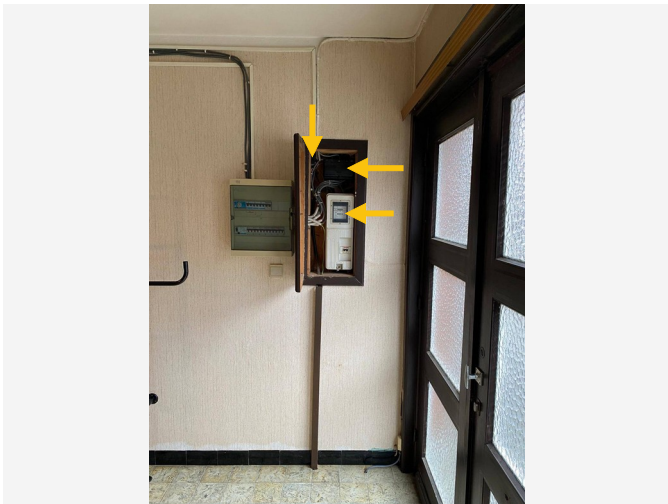
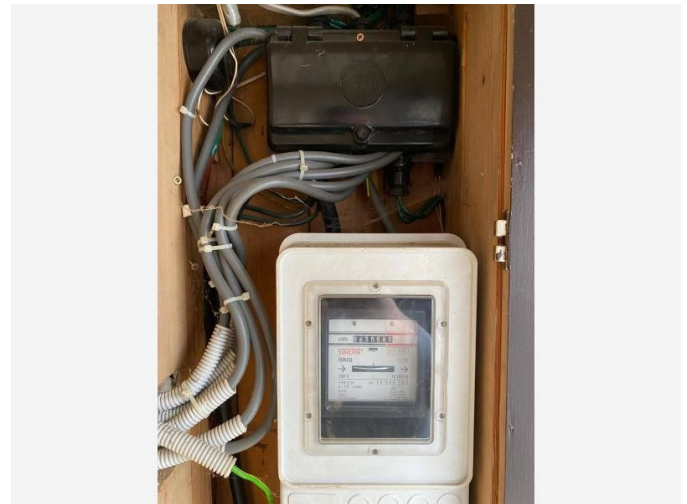
Het asbestmateriaal valt onder de mijlpaal van 2040.

Zorgvuldig beheren

Eindbeoordeling materiaalrisico	Laag materiaalrisico en/of verlaagde kans op vezelvrijgave
---------------------------------	--

Gebondenheid	Categorie 1: hechtgebonden in oorsprong
Asbestsoort (vezeltype)	Crocidoliet aanwezig
Asbestconcentratie	Laag (< 50%)
Afschermingsgraad van het gehele materiaal	Geheel of deels (ook) vrij aan de binnenlucht
Toestand van het materiaal	Onbeschadigd, niet verweerd

Beschrijving	bakeliet
Omgeving	Binnen
Primaire drager	Communicatie en elektrische infrastructuur en uitrusting
Asbestmateriaal	Plaat, paneel, tablet - Type Bakeliet
Bindmiddel van asbestmateriaal	Kunststof of -hars
Gebondenheid op basis van bindmiddel	Hecht
Hoeveelheid (oppervlakte - dikte - aantal)	• 3,50 m ² - 1,00 cm - 1 stuk
Totaal volume	0,035 m ³

- Zorg voor een veilig beheer. Vermijd het beschadigen van het asbestmateriaal. Controleer de toestand jaarlijks op wijzigingen.

- Eenvoudige handelingen: mag via doe-het-zelf of door werknemer(s) met opleidingsattest eenvoudige handelingen
Bakeliet is niet bemonsterbaar via het niet-destructief onderzoek. Bakeliet kan asbest bevatten. Bij sloop of renovatie moet dit materiaal verwijderd worden. Deze toepassing in bakeliet staat in verbinding met de elektriciteit van het pand. Laat de nutsmaatschappij controleren welke bakeliet toepassingen eigendom zijn van hen en welke eigendom zijn van de pand eigenaar. Alle toestellen die achter/na de teller worden geplaatst zijn geen eigendom van de nutsmaatschappij. Bij twijfel, laat deze toepassing wegnemen door een vakman, elektricien. Zorg ervoor dat bij het wegnemen het materiaal niet breekt. Zorg voor een zorgvuldig beheer. Verpak het materiaal dubbel en draag de juiste beschermkledij. Breng het bakeliet zo snel mogelijk naar een asbestverwerker.
