# Asbestinventarisatetest

Steenweg 45, 9630 Zwalm

Attestnummer : 20250107-000402.000

Uitgegeven op : 07.01.2025

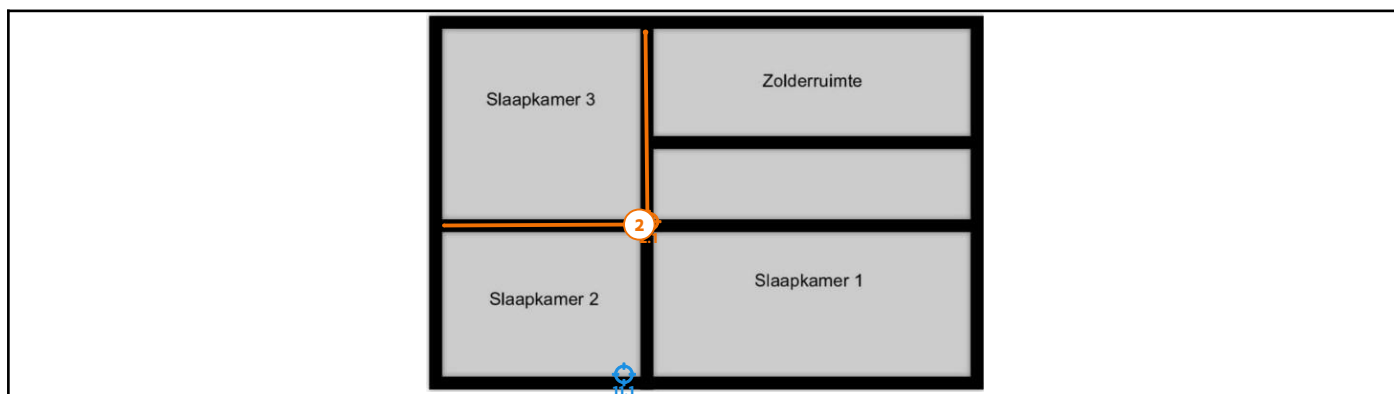
## Plan 1.2: 1e verdieping woning

Beschrijving	Type	Actie
2. Cementplaten wanden eerste verdieping	Asbestmateriaal	<a href="#">Verwijderen</a>
2.1 Code: 04	Puntmonster	-
11. Pleisterwerk wanden	Geen asbest	-
11.1 Code: 01	Mengmonster	-

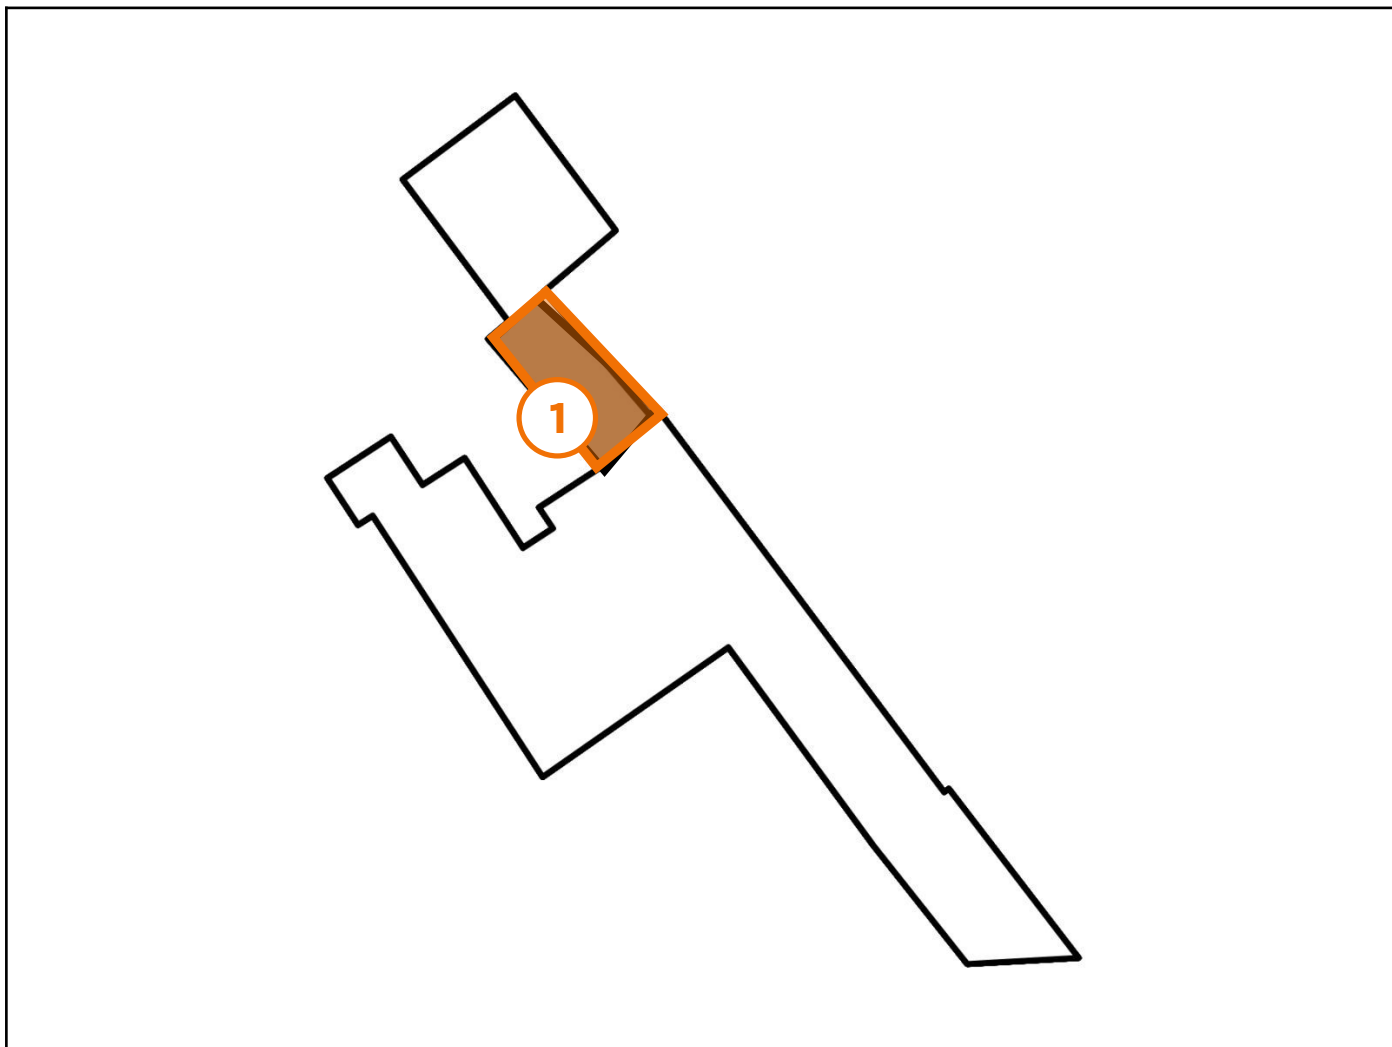
## Plan 1.8: Schuur

Beschrijving	Type	Actie
1. Golfplaten schuur	Asbestmateriaal	<a href="#">Verwijderen</a>

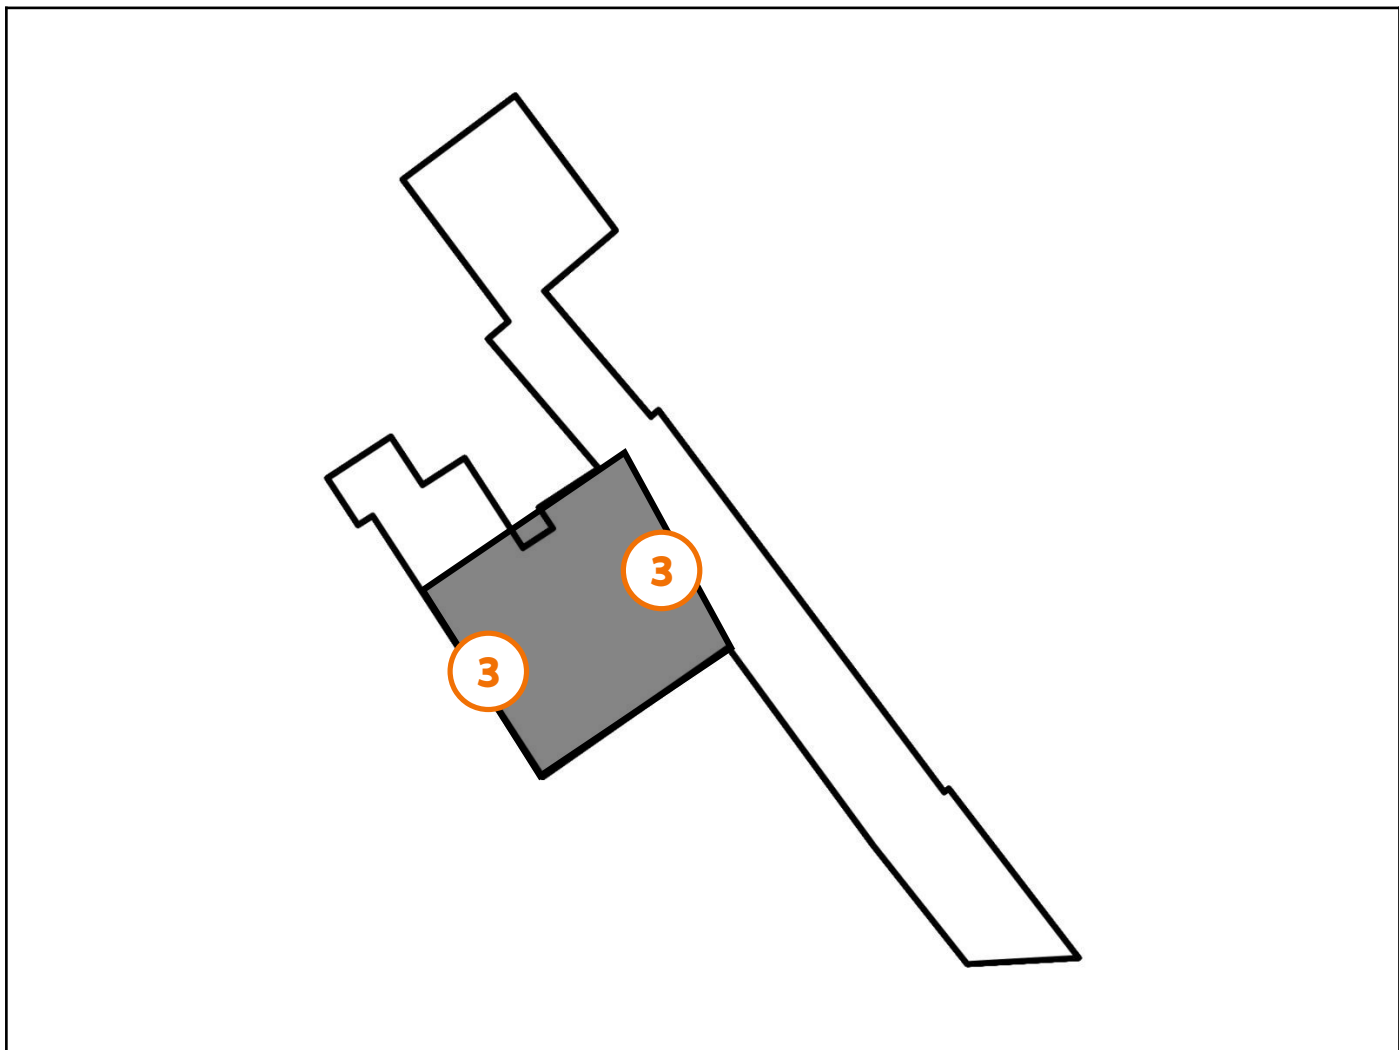
## Plan 1.10: Woning

Beschrijving	Type	Actie
3. Schouwen	Asbestmateriaal	Verwijderen

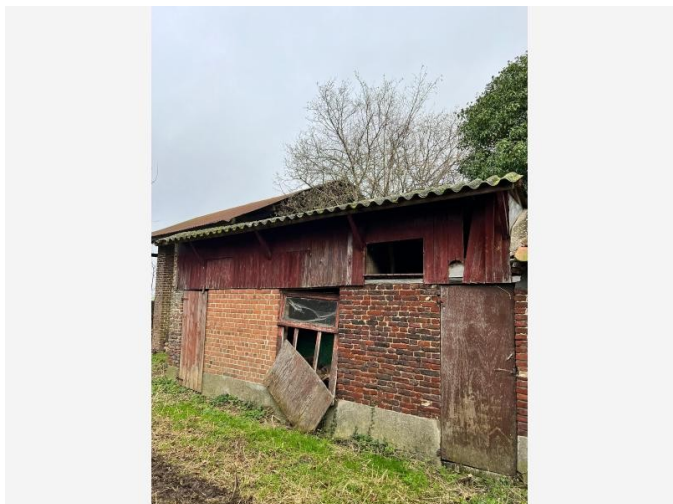
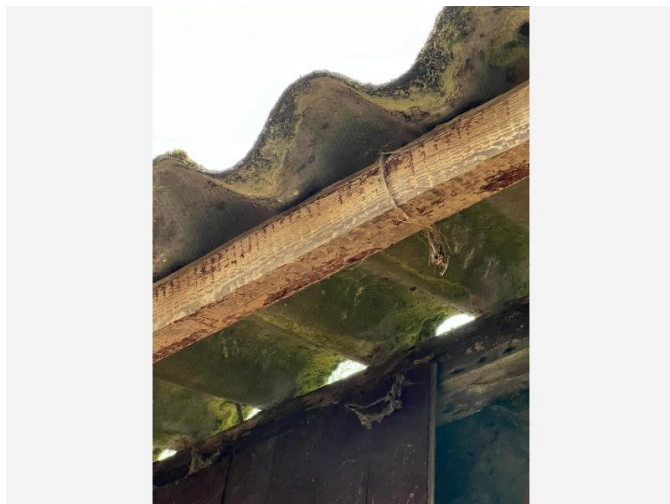
Eindbeoordeling materiaalrisico	Verhoogd materiaalrisico en/of verhoogde kans op vezelvrijgave
---------------------------------	--

Gebondenheid	Categorie 1: hechtgebonden in oorsprong
Asbestsoort (vezeltype)	Crocidoliet aanwezig
Asbestconcentratie	Laag (< 50%)
Afschermingsgraad van het gehele materiaal	Geheel of deels vrij aan de buitenlucht
Toestand van het materiaal	Matig beschadigd, matig verweerd

Beschrijving	Golfplaten schuur
Omgeving	Buiten
Primaire drager	Schuin dak
Asbestmateriaal	Dak- en gevelbekleding - Golfplaat
Bindmiddel van asbestmateriaal	Cement
Gebondenheid op basis van bindmiddel	Hecht
Hoeveelheid (oppervlakte - aantal)	<ul style="list-style-type: none"><li>• 48,00 m<sup>2</sup> - 1 stuk</li></ul>
Totale oppervlakte	48,00 m <sup>2</sup>
Eenvoudig bereikbaar	Ja
Bevestigingswijze	<ul style="list-style-type: none"><li>• Genageld, geniet</li></ul>
Identificatiemethode	Vaststelling zonder monstername
Destructieve handeling voor identificatie	Nee

Het asbestmateriaal valt onder de mijlpaal van 2034.

Verwijderen

- Zorg voor een veilig beheer. Vermijd het beschadigen van het asbestmateriaal. Controleer de toestand jaarlijks op wijzigingen.
- Zorg voor een veilig beheer en verwijder dit asbestmateriaal wanneer het bij werken eenvoudig bereikbaar wordt. Controleer de toestand jaarlijks op wijzigingen.

- Eenvoudige handelingen: mag via doe-het-zelf of door werknemer(s) met opleidingsattest eenvoudige handelingen  
De toepassing kan door eenvoudige handeling zelf verwijderd worden mits gebruik van de nodige BPM's. Het materiaal mag onder geen enkele vorm beschadigd of bewerkt worden.

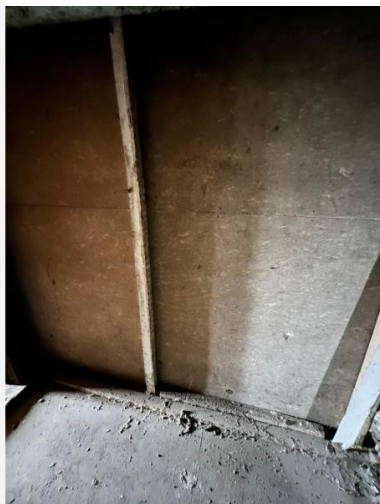
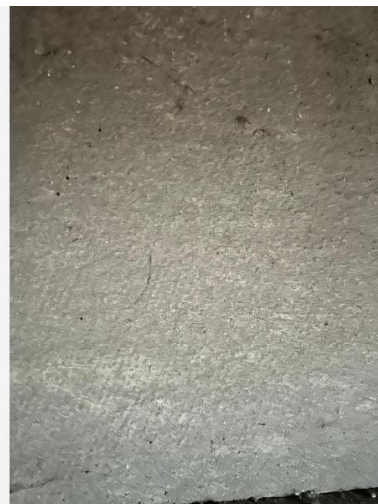
Eindbeoordeling materiaalrisico	Verhoogd materiaalrisico en/of verhoogde kans op vezelvrijgave
---------------------------------	--

Gebondenheid	Categorie 1: hechtgebonden in oorsprong
Asbestsoort (vezeltype)	Alleen chrysotiel
Asbestconcentratie	Laag (< 50%)
Afschermingsgraad van het gehele materiaal	Geheel of deels (ook) vrij aan de binnenlucht
Toestand van het materiaal	Matig beschadigd, matig verweerd

#	Type	Referentie	Resultaat
2.1	Puntmonster	04	Chrysotiel

Beschrijving	Cementplaten wanden eerste verdieping
Omgeving	Binnen
Primaire drager	Binnenwand
Asbestmateriaal	Verloren bekisting - Plaat
Bindmiddel van asbestmateriaal	Cement
Gebondenheid op basis van bindmiddel	Hecht
Hoeveelheid (oppervlakte - aantal)	<ul style="list-style-type: none"><li>• 8,00 m<sup>2</sup> - 3 stuks</li></ul>
Totale oppervlakte	24,00 m <sup>2</sup>
Eenvoudig bereikbaar	Ja
Bevestigingswijze	<ul style="list-style-type: none"><li>• Genageld, geniet</li></ul>
Identificatiemethode	Vaststelling met monstername
Destructieve handeling voor identificatie	Nee
Opmerking	Asbestcement plaat die gebruikt wordt als scheidingswanden van de slaapkamers 3 en 2 en de zolderruimte. Verdere aanwezigheid is mogelijk maar niet waarneembaar.

Het asbestmateriaal valt onder de mijlpaal van 2040.

Verwijderen

- Zorg voor een veilig beheer. Vermijd het beschadigen van het asbestmateriaal. Controleer de toestand jaarlijks op wijzigingen.
- Zorg voor een veilig beheer en verwijder dit asbestmateriaal wanneer het bij werken eenvoudig bereikbaar wordt. Controleer de toestand jaarlijks op wijzigingen.

- Eenvoudige handelingen: mag via doe-het-zelf of door werknemer(s) met opleidingsattest eenvoudige handelingen  
Het materiaal kan door eenvoudige handelingen verwijderd worden mits de nodige BPM's. Het materiaal dient bevochtigd te worden bij het verwijderen en moet verwijderd worden zonder enige vorm van beschadigen of bewerkingen van het materiaal.

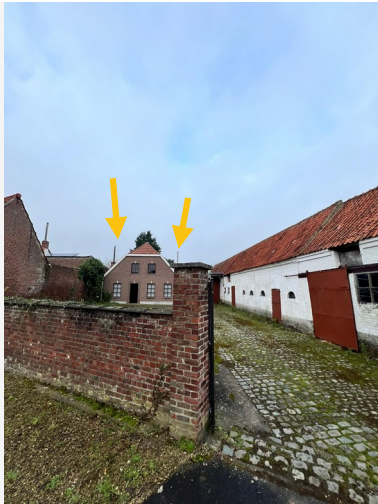
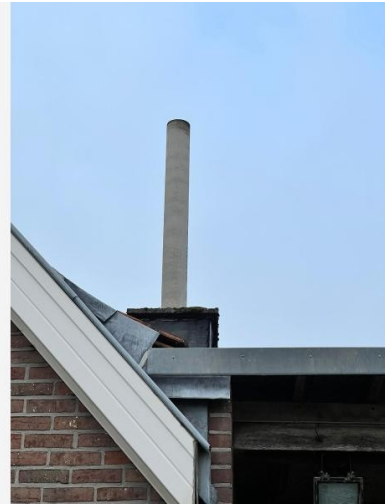
Eindbeoordeling materiaalrisico	Laag materiaalrisico en/of verlaagde kans op vezelvrijgave
---------------------------------	--

Gebondenheid	Categorie 1: hechtgebonden in oorsprong
Asbestsoort (vezeltype)	Alleen chrysotiel
Asbestconcentratie	Laag (< 50%)
Afschermingsgraad van het gehele materiaal	Geheel of deels vrij aan de buitenlucht
Toestand van het materiaal	Licht beschadigd, licht verweerd. Intact calciumsilicaatmateriaal of categorie III 'gebondenheid'

Beschrijving	Schouwen
Omgeving	Buiten
Primaire drager	Schuin dak
Asbestmateriaal	Rookgaskanaal
Bindmiddel van asbestmateriaal	Cement
Gebondenheid op basis van bindmiddel	Hecht
Hoeveelheid (lengte - omtrek - dikte - aantal)	<ul style="list-style-type: none"><li>• 8,00 m - 20,00 cm - 2,00 cm - 1 stuk</li></ul>
Totaal volume	0,032 m <sup>3</sup>
Eenvoudig bereikbaar	Nee <ul style="list-style-type: none"><li>• Verwijdering tast de bouwkundige integriteit aan.</li></ul>
Bevestigingswijze	<ul style="list-style-type: none"><li>• Geklemd</li><li>• Verlijmd, ingegoten, versmeerd</li></ul>
Identificatiemethode	Vaststelling zonder monsternamen
Destructieve handeling voor identificatie	Nee
Opmerking	2 asbestverdachte schouwen waarneembaar vanop de binnenkoer. Het materiaal werd niet bemonsterd en wordt daardoor als asbesthoudend beschouwd. Bij afbraak dient een staalname te gebeuren.

Het asbestmateriaal valt onder de mijlpaal van 2034.

Verwijderen

- Zorg voor een veilig beheer. Vermijd het beschadigen van het asbestmateriaal. Controleer de toestand jaarlijks op wijzigingen.
- Zorg voor een veilig beheer en verwijder dit asbestmateriaal wanneer het bij werken eenvoudig bereikbaar wordt. Controleer de toestand jaarlijks op wijzigingen.

- Eenvoudige handelingen: enkel door erkend asbestverwijderaar  
Door de moeilijk bereikbaarheid van het materiaal wordt aangeraden de verwijdering door een erkend asbestverwijderaad te laten uitvoeren.

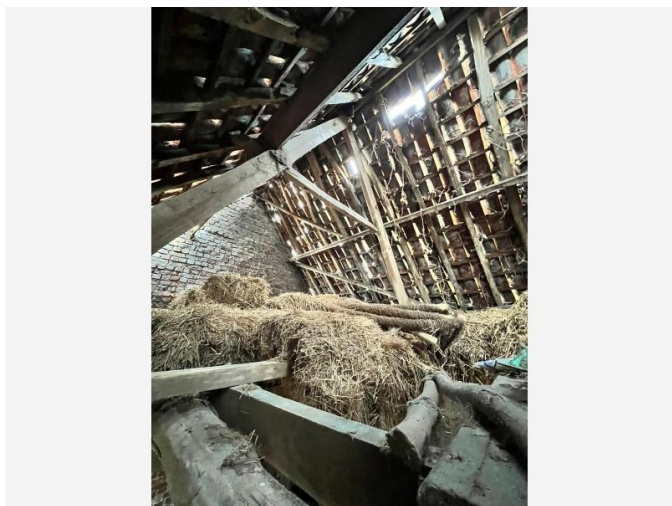
De stalling wordt als niet asbestverdacht beschouwd. Bouwjaar +- 1850 en geen renovaties waarneembaar

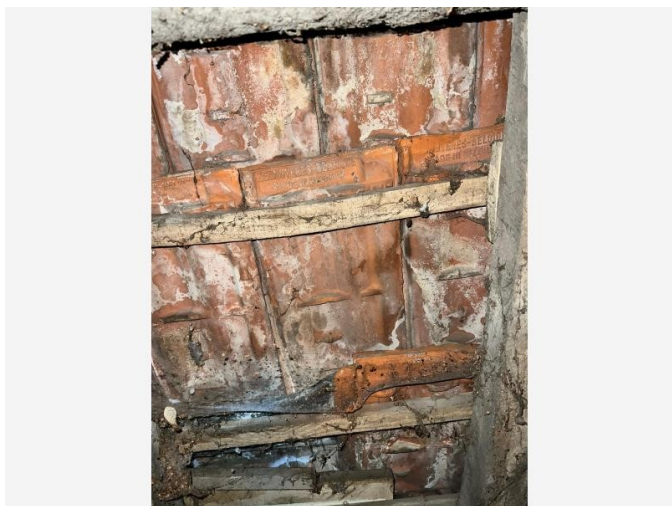
Geen onderdak aanwezig.

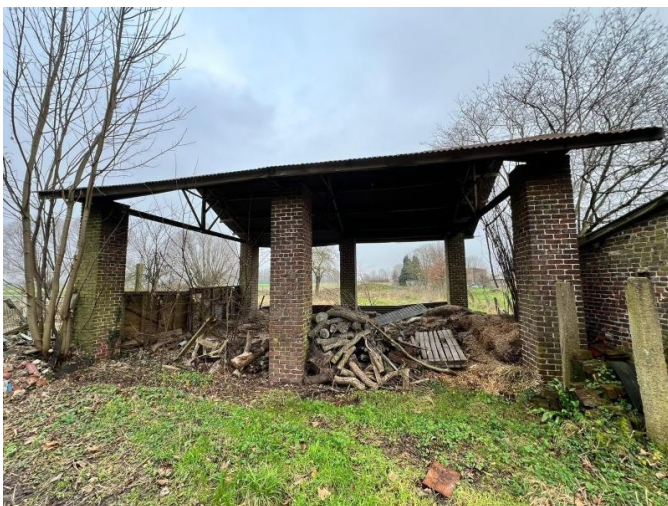
Geen asbestverdacht materiaal waarneembaar bij schuur (dak bestaat uit metalen golfplaten)

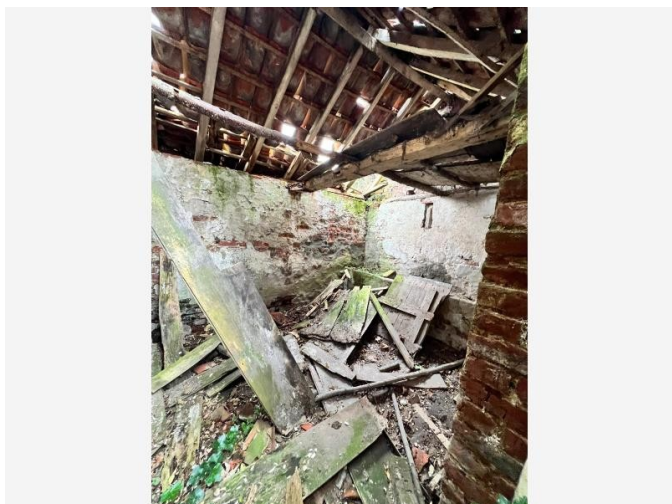
Geen asbestverdachte materialen waarneembaar. Bouwvallige schuur met bouwjaar +-1850 zonder zichtbare renovaties.

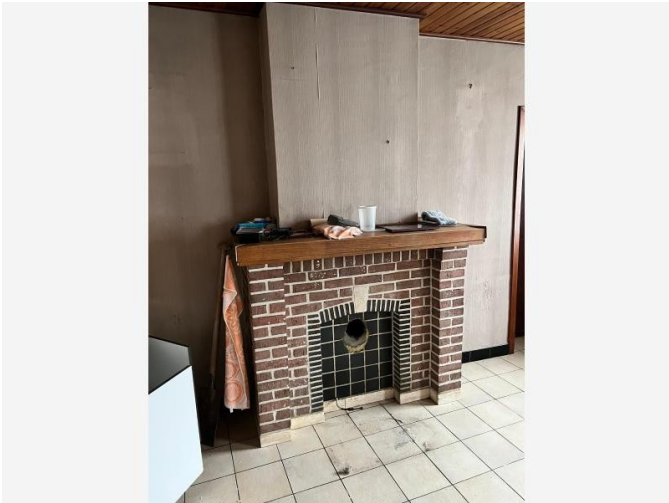
De rookgaskanalen worden als asbestverdacht beschouwd, gezien de waarneembare asbestverdachte rookgaskanalen die zichtbaar zijn boven het dak.

Identificatiemethode	Redelijk vermoeden
Primaire drager	Ruimteverwarming
(Asbest)materiaal	Rookgaskanaal
Bindmiddel	Cement
Gebondenheid bindmiddel	Hecht

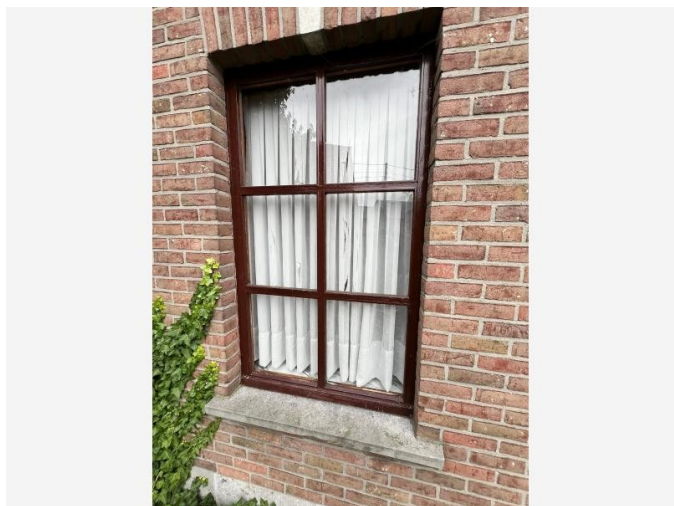
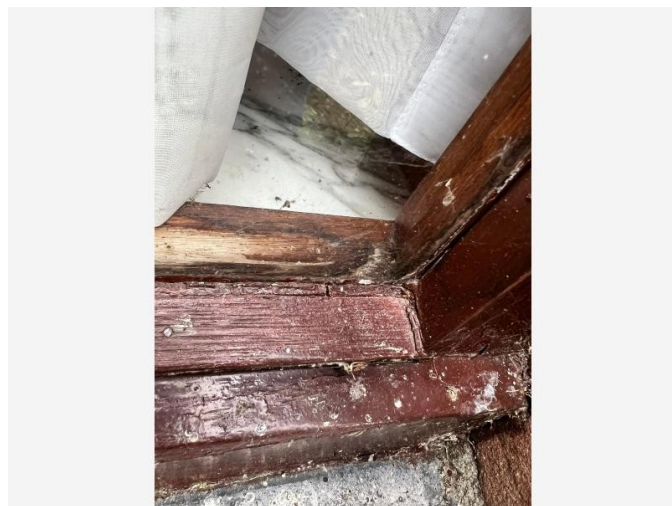
## Fiche 9: Mastiek ramen

Geen asbest

#	Type	Referentie	Resultaat
9.1	Puntmonster	02	Geen asbest

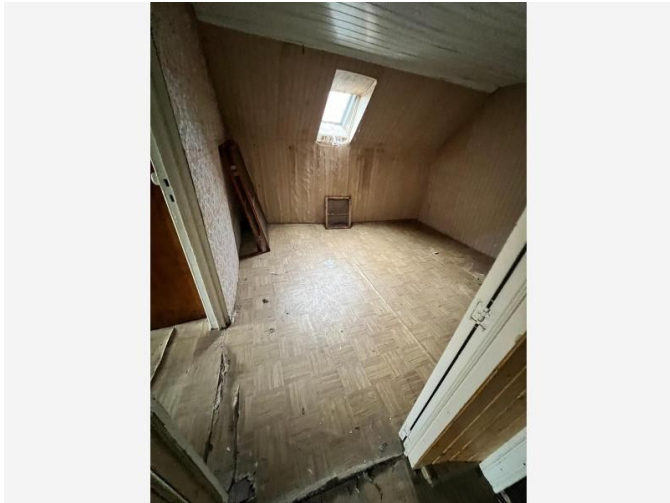
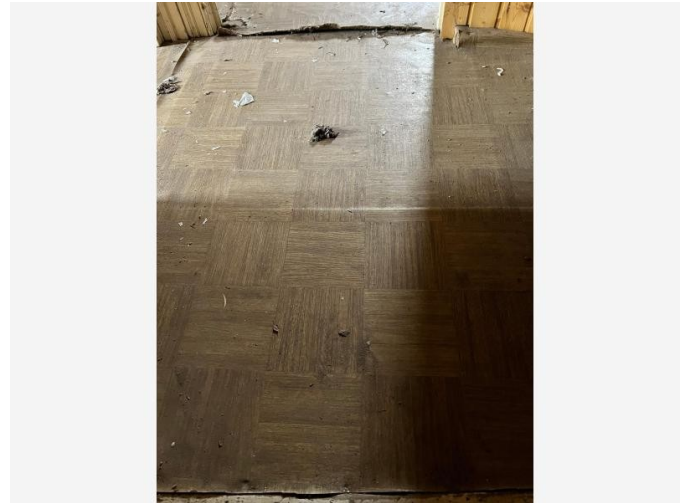
## Fiche 10: Vinyl eerste verdieping

Geen asbest

#	Type	Referentie	Resultaat
10.1	Puntmonster	03	Geen asbest

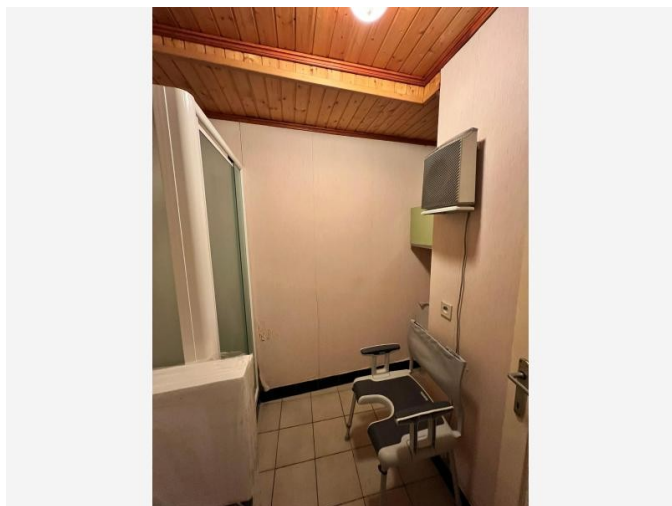
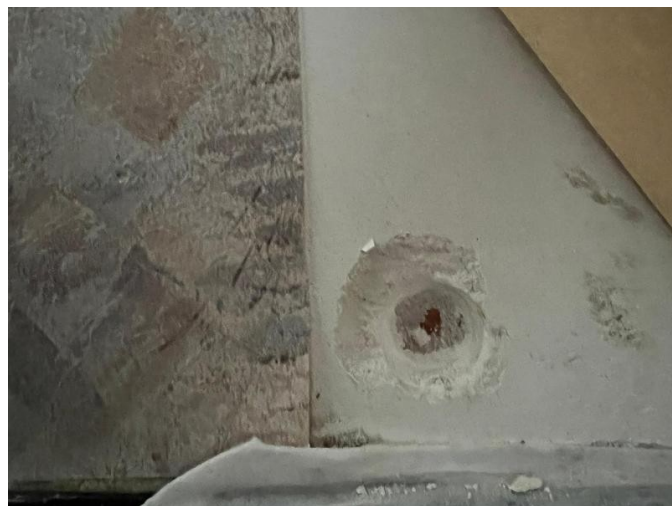
# Fiche 11: Pleisterwerk wanden

Geen asbest

#	Type	Referentie	Resultaat
11.1	Mengmonster	01	Geen asbest
