Asbestinventarisatetest

Karreweg 45, 9770 Kruisem

Attestnummer : 20260416-000077.000

Niet-asbestveilig

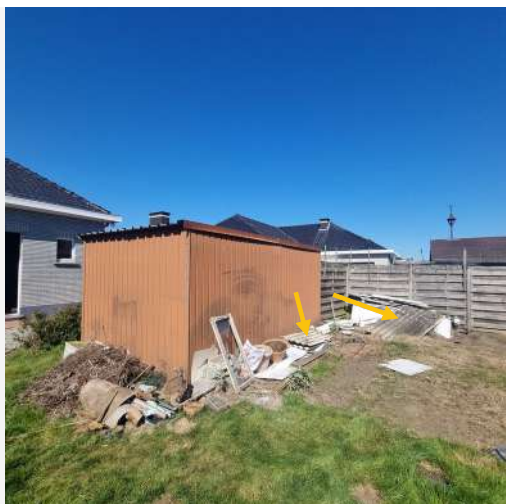
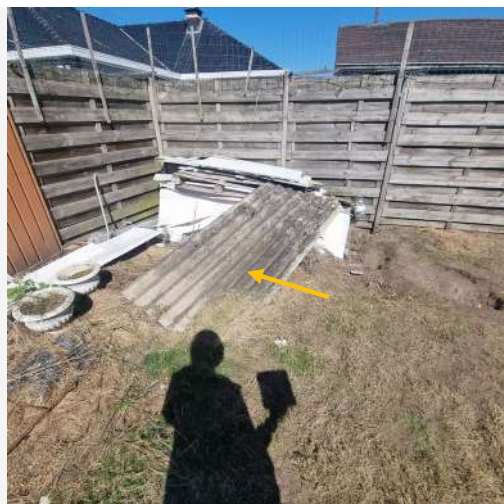
Het asbestmateriaal valt onder de mijlpaal van 2040.

Dringend verwijderen

Beschrijving	AF-Grond-Golfplaten
Type afvalstof	Betreft stock-voorraad of gedemonteerde asbestmaterialen
Aanwezige resten	Er zijn nog golfplaten aanwezig op de tuinberging.
Omgeving	Buiten
Primaire drager	Bodem
Asbestmaterialen	<ul style="list-style-type: none">Dak- en gevelbekleding - Golfplaat
Bindmiddel van asbestmateriaal	Cement
Gebondenheid op basis van bindmiddel	Hecht
Hoeveelheid (gewicht - aantal)	<ul style="list-style-type: none">210,00 kg - 1 stuk
Totaal gewicht	210,00 kg
Eenvoudig bereikbaar	Ja
Identificatiemethode	De asbestdeskundige beoordeelt het materiaal als asbestverdacht en dus asbesthoudend, en dit zonder monsternamen.
Opmerking	Het vermelde gewicht betreft een beredeneerde schatting. Dit is geen maatstaf voor heffing.

- Verwijder het asbestafval.
- Voer bijkomende staalname(s) uit.

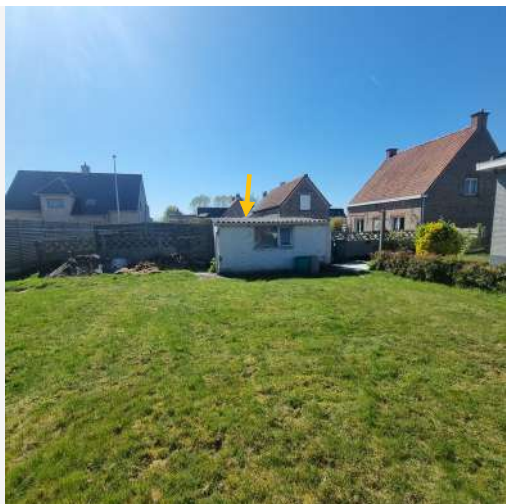
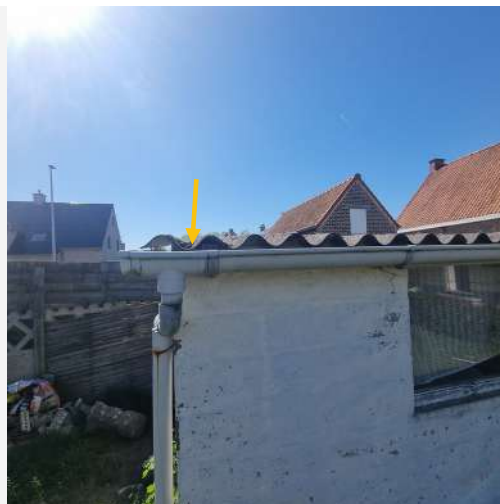
Het asbestmateriaal valt onder de mijlpaal van 2034.

Dringend verwijderen

Eindbeoordeling materiaalrisico	Hoog materiaalrisico en/of hoge kans op vezelvrijgave
---------------------------------	---

Gebondenheid	Categorie 1: hechtgebonden in oorsprong
Asbestsoort (vezeltype)	Crocidoliet aanwezig
Asbestconcentratie	Laag (< 50%)
Afschermingsgraad van het gehele materiaal	Geheel of deels vrij aan de binnenlucht, maar geen contact met binnenluchtstromen
Toestand van het materiaal	Matig beschadigd, matig verweerd

#	Type	Referentie	Resultaat
2.1	Puntmonster	MM06	Chrysotiel, Crocidoliet

Beschrijving	BR-Dak-Golfplaten tuinberging
Omgeving	Grenst aan binnen- en buitenlucht
Primaire drager	Schuin dak
Asbestmateriaal	Dak- en gevelbekleding - Golfplaat
Bindmiddel van asbestmateriaal	Cement
Gebondenheid op basis van bindmiddel	Hecht
Hoeveelheid (oppervlakte - aantal)	• 12,00 m ² - 1 stuk
Totale oppervlakte	12,00 m ²
Eenvoudig bereikbaar	Ja
Bevestigingswijze	• Geschroefd
Identificatiemethode	Een monstername door de asbestdeskundige met laboanalyse door een asbestlabo.
Destructieve handeling voor identificatie	Nee
Opmerking	Er zijn golfplaten aanwezig op de tuinberging. De hoeveelheid is louter een indicatie. Geen maatstaf voor heffingen.

- Zorg voor een veilig beheer. Vermijd het beschadigen van het asbestmateriaal. Controleer de toestand jaarlijks op wijzigingen.
- Hemelwater dat afspoelt van asbestcement daken of gevels kan asbestdeeltjes bevatten. Gebruik het enkel voor gesloten circuits (bv. spoelen toiletten). Reinig na het vervangen van het dak of de gevel de dakgoten en regenwaterput of -ton om asbesthoudend sediment of slib te verwijderen

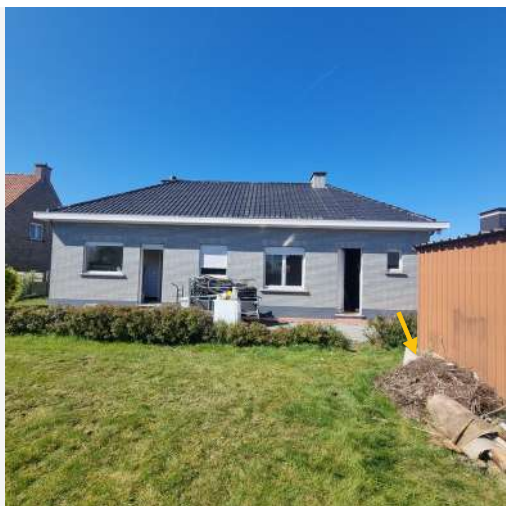
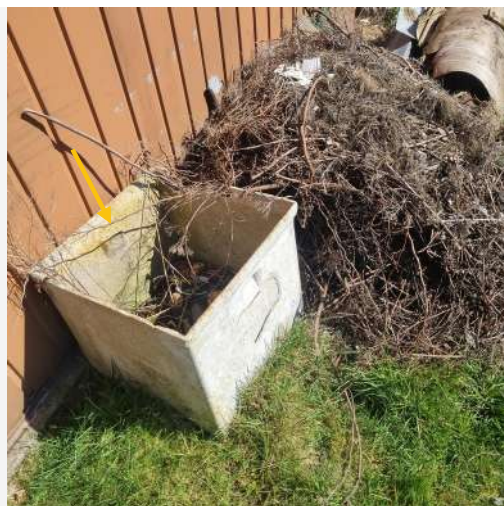
Het asbestmateriaal valt onder de mijlpaal van 2040.

Dringend verwijderen

Beschrijving	AF-Grond-Bloembak asbestcement
Type afvalstof	Betreft stock-voorraad of gedemonteerde asbestmaterialen
Aanwezige resten	Geen resten aanwezig
Omgeving	Buiten
Primaire drager	Bodem
Asbestmaterialen	<ul style="list-style-type: none">• Bak, reservoir, kuip, bloembak
Bindmiddel van asbestmateriaal	Cement
Gebondenheid op basis van bindmiddel	Hecht
Hoeveelheid (gewicht - aantal)	<ul style="list-style-type: none">• 25,00 kg - 1 stuk
Totaal gewicht	25,00 kg
Eenvoudig bereikbaar	Ja
Identificatiemethode	De asbestdeskundige beoordeelt het materiaal als asbestverdacht en dus asbesthoudend, en dit zonder monsternamen.
Opmerking	Het vermelde gewicht betreft een beredeneerde schatting. Dit is geen maatstaf voor heffing.

- Verwijder het asbestafval.
- Voer bijkomende staalname(s) uit.

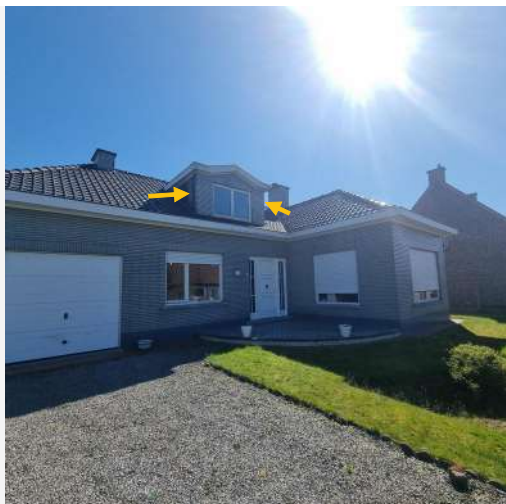
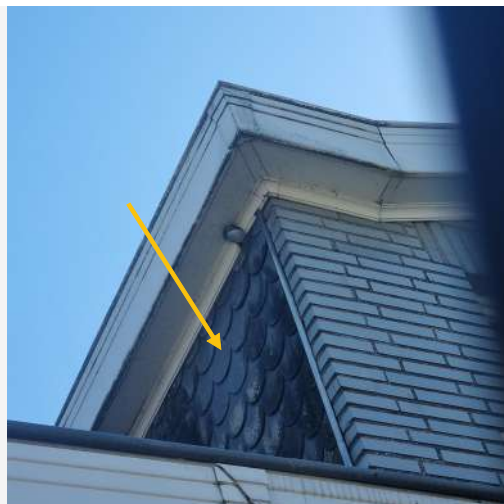
Het asbestmateriaal valt onder de mijlpaal van 2034.

Verwijderen

Eindbeoordeling materiaalrisico	Verhoogd materiaalrisico en/of verhoogde kans op vezelvrijgave
---------------------------------	--

Gebondenheid	Categorie 1: hechtgebonden in oorsprong
Asbestsoort (vezeltype)	Crocidoliet aanwezig
Asbestconcentratie	Laag (< 50%)
Afschermingsgraad van het gehele materiaal	Geheel of deels vrij aan de buitenlucht, maar geen contact met binnenlucht
Toestand van het materiaal	Matig beschadigd, matig verweerd

Beschrijving	BR-Dakkapel-Vezelcement leien
Omgeving	Buiten
Primaire drager	Wand buitenschil
Asbestmateriaal	Dak- en gevelbekleding - Lei, shingle
Bindmiddel van asbestmateriaal	Cement
Gebondenheid op basis van bindmiddel	Hecht
Hoeveelheid (oppervlakte - aantal)	<ul style="list-style-type: none">• 2,00 m² - 2 stuks
Totale oppervlakte	4,00 m ²
Eenvoudig bereikbaar	Ja
Bevestigingswijze	<ul style="list-style-type: none">• Genageld, geniet
Identificatiemethode	<p>De asbestdeskundige beoordeelt het materiaal als asbestverdacht en dus asbesthoudend, en dit zonder monstername.</p> <p>Motivatie: Er is een onderzoeksbeperking die monstername verhindert; De ruimte of het materiaal bevindt zich hoger dan 3,5 meter vanaf een vaste ondergrond.</p>
Destructieve handeling voor identificatie	Nee
Opmerking	De opgegeven oppervlaktes zijn slechts schattingen en mogen niet worden gebruikt als maatstaf voor heffingen.

- Zorg voor een veilig beheer. Vermijd het beschadigen van het asbestmateriaal. Controleer de toestand jaarlijks op wijzigingen.
- Hemelwater dat afspoelt van asbestcement daken of gevels kan asbestdeeltjes bevatten. Gebruik het enkel voor gesloten circuits (bv. spoelen toiletten). Reinig na het vervangen van het dak of de gevel de dakgoten en regenwaterput of -ton om asbesthoudend sediment of slib te verwijderen
- Voer bijkomende staalname(s) uit.

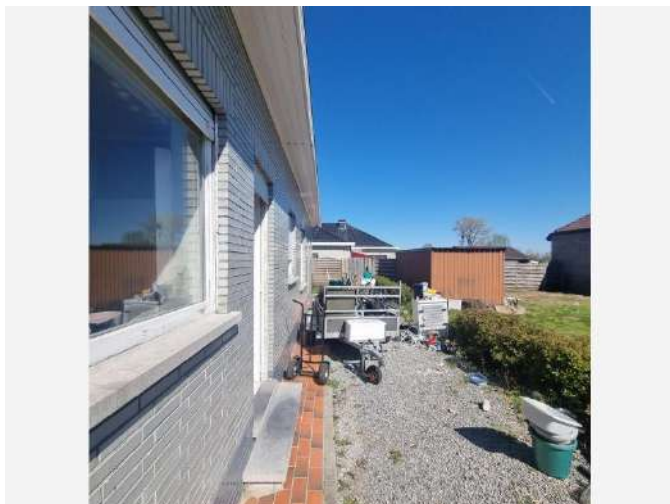
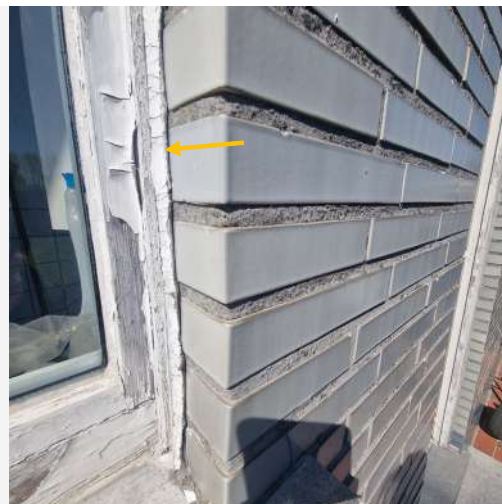
Het asbestmateriaal valt onder de mijlpaal van 2040.

Verwijderen

Beschrijving	BR-Muur-Mastiek gevel woning
Omgeving	Buiten
Primaire drager	Wand buitenschil
Asbestmateriaal	In-situ afwerkingslagen - Pasta, stopverf, voegsel, stopsel, vulsel, mastiek, kitten, ...
Bindmiddel van asbestmateriaal	Kitten, mastiek, pasta
Gebondenheid op basis van bindmiddel	Hecht
Hoeveelheid (gewicht - aantal)	<ul style="list-style-type: none">• 4,00 kg - 1 stuk
Totaal gewicht	4,00 kg
Eenvoudig bereikbaar	Ja
Bevestigingswijze	<ul style="list-style-type: none">• Verlijmd, ingegoten, versmeerd
Identificatiemethode	Een monstername door de asbestdeskundige met laboanalyse door een asbestlabo.
Destructieve handeling voor identificatie	Nee
Opmerking	De hoeveelheid is een indicatie en mag niet verder gebruikt worden als maatstaf. Er is overal dezelfde mastiek aanwezig tussen het buitenschrijnwerk en de gevel van de woning.

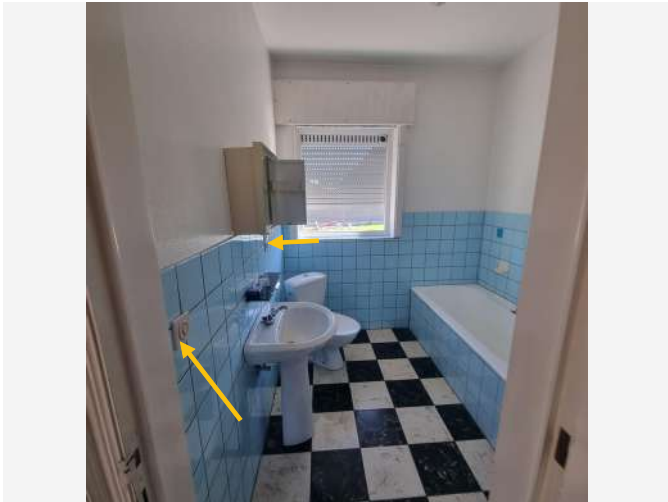
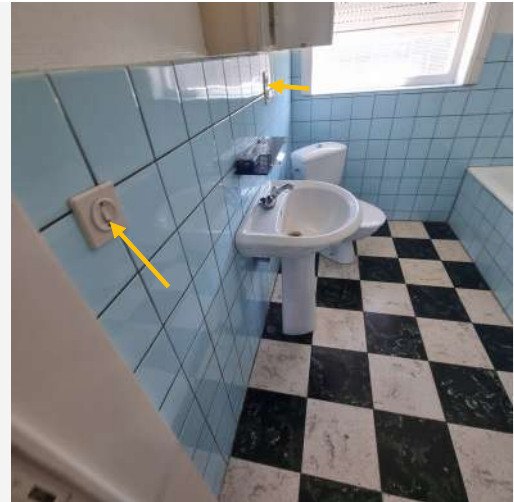
Fiche 7: BR-Muur-Bakeliet Schakelaars en stopcontacten

Beschrijving	BR-Muur-Bakeliet Schakelaars en stopcontacten
Omgeving	Binnen
Primaire drager	Communicatie en elektrische infrastructuur en uitrusting
Asbestmateriaal	Plaat, paneel, tablet - Type Bakeliet
Bindmiddel van asbestmateriaal	Kunststof of -hars
Gebondenheid op basis van bindmiddel	Hecht
Hoeveelheid (oppervlakte - dikte - aantal)	<ul style="list-style-type: none"> • 0,40 m² - 0,30 cm - 1 stuk
Totaal volume	0,001 m ³
Eenvoudig bereikbaar	Ja
Bevestigingswijze	<ul style="list-style-type: none"> • Geschroefd
Identificatiemethode	<p>De asbestdeskundige beoordeelt het materiaal als asbestverdacht en dus asbesthoudend, en dit zonder monstername.</p> <p>Motivatie: De monstername brengt andere schade aan dan schade die inherent is aan de monstername.</p>
Destructieve handeling voor identificatie	Nee
Opmerking	<p>Stopcontacten en schakelaars in bakeliet aanwezig in de volledige woning. Deze oppervlakte werd niet gemeten, maar geschat op basis van een benadering voor alle aanwezige schakelaars. Deze schatting mag niet worden gebruikt als maatstaf voor heffingen. Bakeliet wordt door ons beschouwd als een asbestverdachte toepassing, aangezien het in veel gevallen asbesthoudend is. We hebben echter geen staalname uitgevoerd om de functionaliteit niet in gevaar te brengen. Voer zeker verdere staalname uit voor verwijdering.</p>

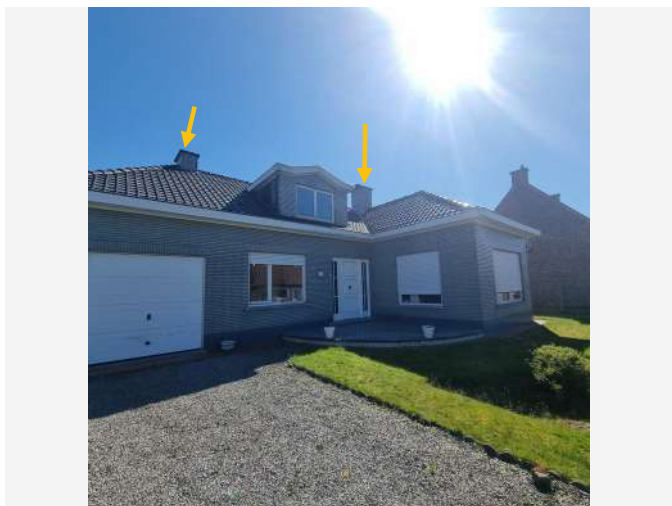
(Asbest)materiaal	Rookgaskanaal
Karakterisatie	Asbest (verdacht)
Primaire drager	Schuin dak

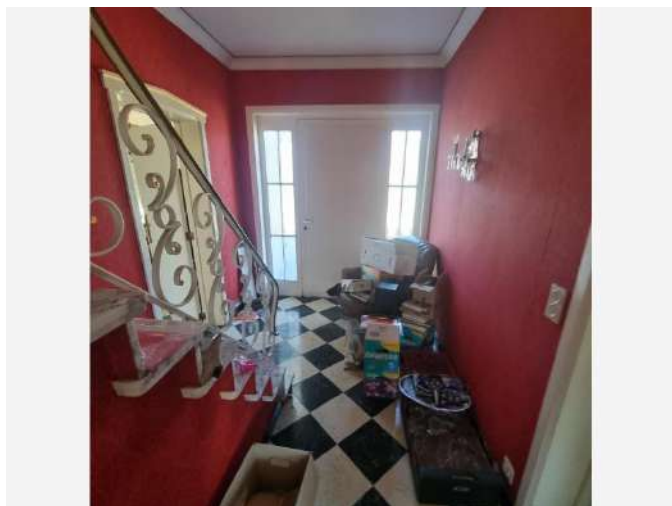
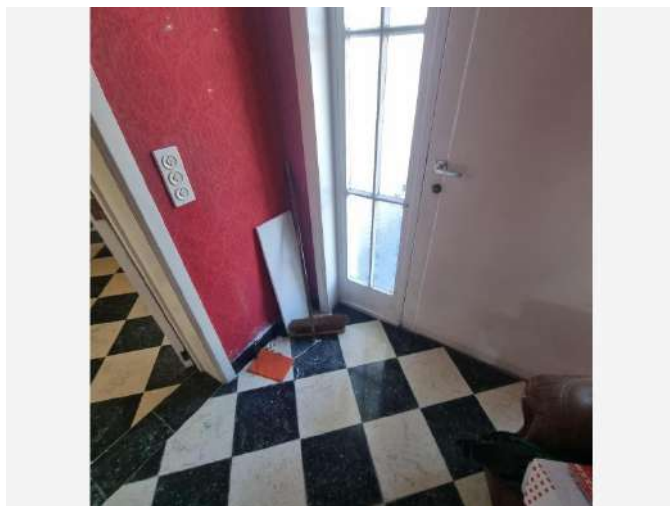
Beschrijving	BR-Muur-Pleisterwerk woning-M
Omgeving	Binnen
Primaire drager	Binnenwand
Bindmiddel van materiaal	Gips - kalk
Gebondenheid op basis van bindmiddel	Niet-hechtgebonden
Hoeveelheid (oppervlakte - dikte - aantal)	• 280,00 m ² - 0,50 cm - 1 stuk
Totaal volume	1,40 m ³
Identificatiemethode	Een monstername door de asbestdeskundige met laboanalyse door een asbestlabo.
Destructieve handeling voor identificatie	Nee
Opmerking	<p>Volgens het inspectieprotocol is een monstername van het pleisterwerk verplicht om dit te identificeren als niet-asbesthoudend.</p> <p>Er was geen stooklokaal aanwezig in het inspectiegebied.</p> <p>De vermelde oppervlaktes en volumes betreffen een beredeneerde schatting. Er worden geen rechten verleend aan deze oppervlaktes/volumes. De dikte is een schatting die voorkomt uit de monsterplaatsen en is daarom niet altijd representatief.</p>

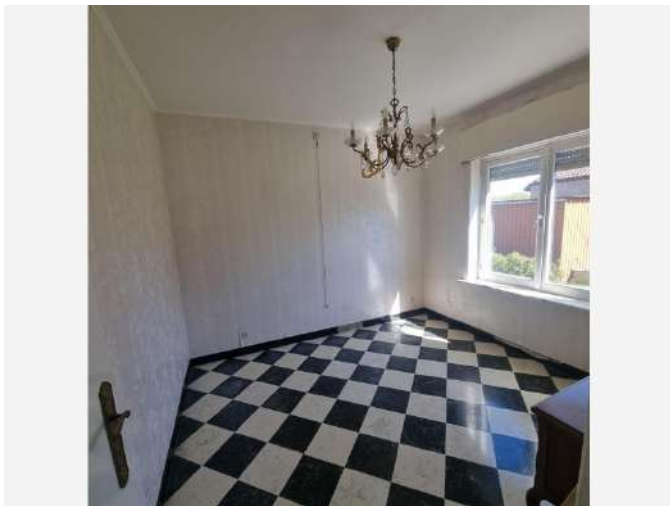
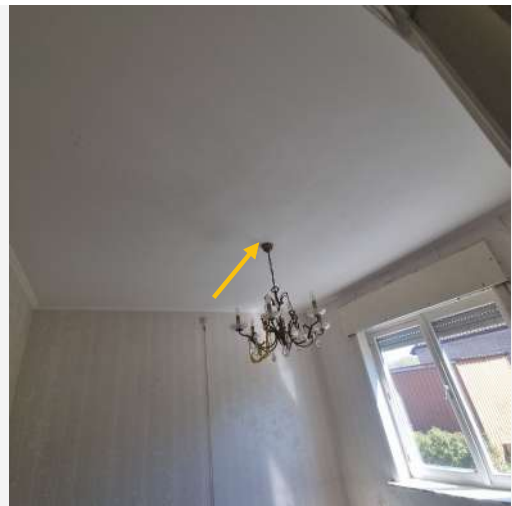
Beschrijving	BR-Pleisterwerk plafond woning-M
Omgeving	Binnen
Primaire drager	Plafond
Bindmiddel van materiaal	Gips - kalk
Gebondenheid op basis van bindmiddel	Niet-hechtgebonden
Hoeveelheid (oppervlakte - dikte - aantal)	• 187,00 m ² - 1,00 cm - 1 stuk
Totaal volume	1,87 m ³
Identificatiemethode	Een monstername door de asbestdeskundige met laboanalyse door een asbestlabo.
Destructieve handeling voor identificatie	Nee
Opmerking	<p>Volgens het inspectieprotocol is een monstername van het pleisterwerk verplicht om dit te identificeren als niet-asbesthoudend.</p> <p>Er was geen stooklokaal aanwezig.</p> <p>De vermelde oppervlaktes en volumes betreffen een beredeneerde schatting. Er worden geen rechten verleend aan deze oppervlaktes/volumes. De dikte is een schatting die voorkomt uit de monsterplaatsen en is daarom niet altijd representatief.</p>

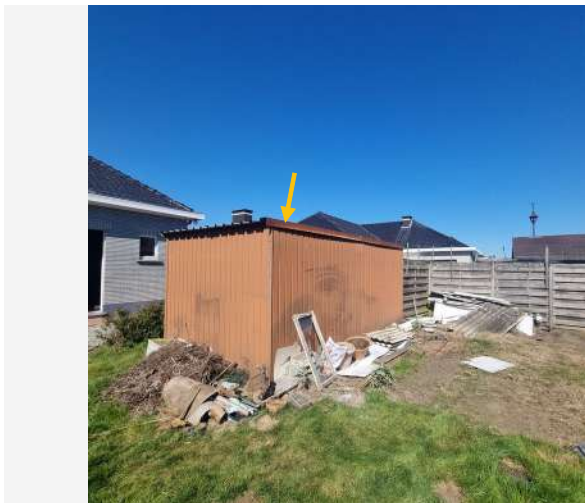
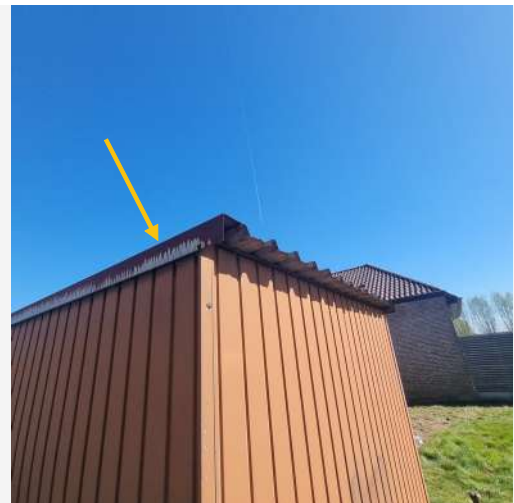
Beschrijving	Notitie	Terug te vinden op plannen
Fiche 16: AD-Metalen platen container	Op het gebouw zijn er metalen platen aanwezig. Deze materialen zijn niet verdacht.	Plan 3.1: Container plan
Fiche 17: AD-Dakbedekking dakpannen	Op het hellend dak van de woning zijn er dakpannen aanwezig.	Plan 1.4: Grondplan dak
