# Asbestinventarisatetest

Schorvoortberg 82, 2300 Turnhout

Attestnummer : 20240327-000595.000

Uitgegeven op : 27.03.2024

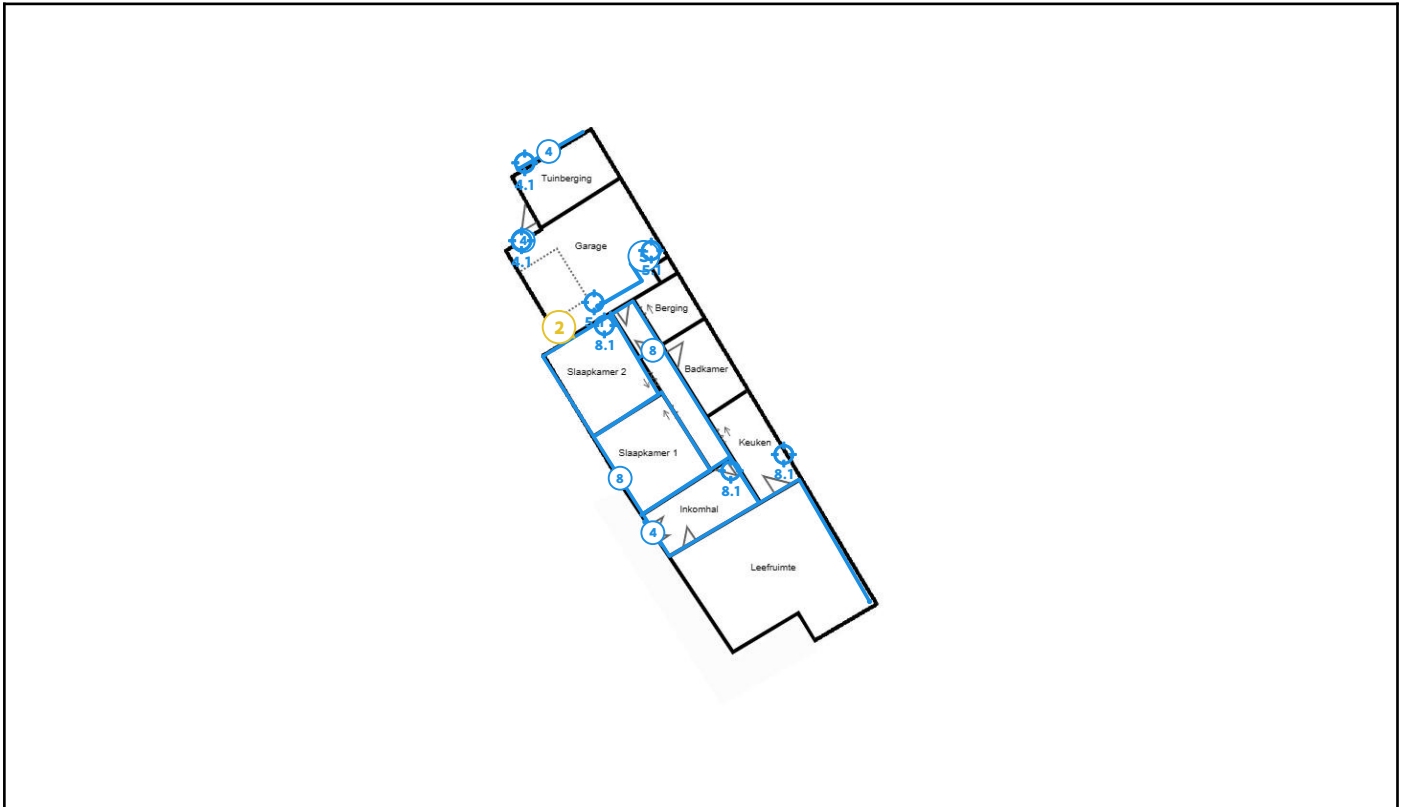
# Plan 1.1: Gelijkvloers - wanden

Beschrijving	Type	Actie
2. Elektra behuizing in bakeliet	Asbestmateriaal	Zorgvuldig beheren
4. Stopverf stalen ramen	Geen asbest	-
4.1 Code: M1	Mengmonster	-
5. Pleister leidingisolatie	Geen asbest	-
5.1 Code: PL3	Mengmonster	-
8. Pleisterwerk wanden	Geen asbest	-
8.1 Code: PL1	Mengmonster	-

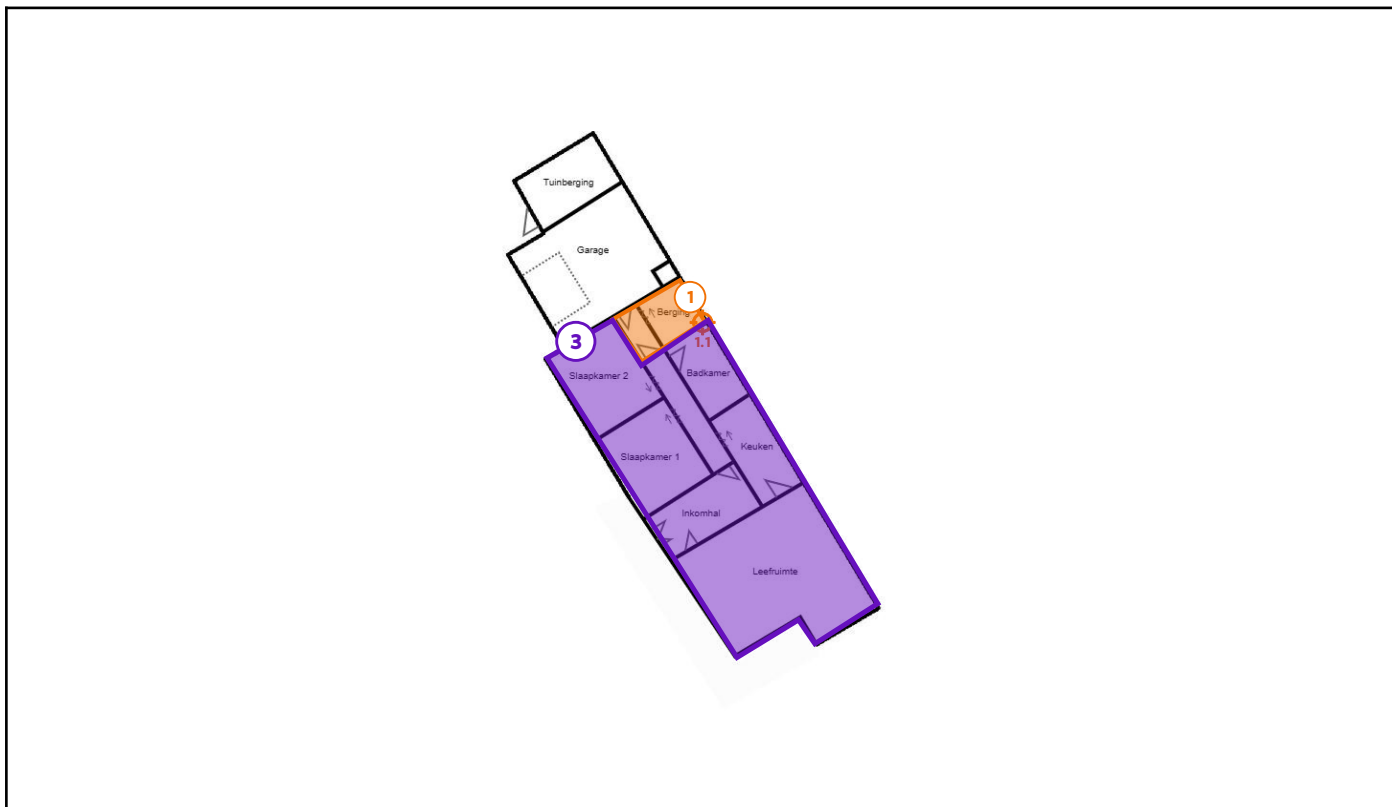
## Plan 1.3: Gelijkvloers - vloeren

Beschrijving	Type	Actie
1. Linoleum vloerbekleding	Asbestmateriaal	<b>Verwijderen</b>
1.1 Code: L1	Puntmonster	-
3. Tegellijn niet inspecteerbaar	Advies	-

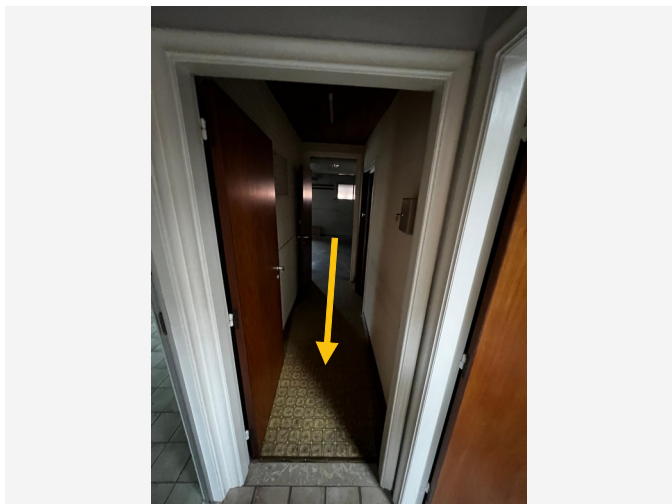
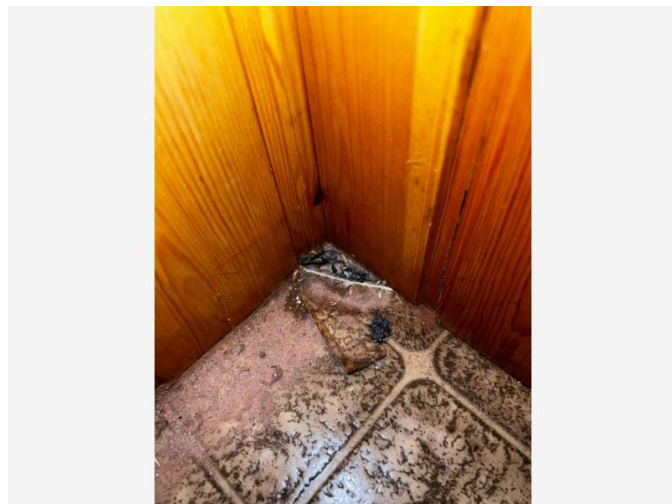
Het asbestmateriaal valt onder de mijlpaal van 2034.

Eindbeoordeling materiaalrisico	Verhoogd materiaalrisico en/of verhoogde kans op vezelvrijgave
---------------------------------	--

Gebondenheid	Categorie 2: niet-hechtgebonden met matrix
Asbestsoort (vezeltype)	Alleen chrysotiel
Asbestconcentratie	Hoog ( $\geq 50\%$ )
Afschermingsgraad van het gehele materiaal	Geheel of deels (ook) vrij aan de binnenlucht
Toestand van het materiaal	Licht beschadigd, licht verweerd. Intact materiaal type Pical – asbestboard of categorie III 'gebondenheid'

#	Type	Referentie	Resultaat
1.1	Puntmonster	L1	Chrysotiel

Beschrijving	Linoleum vloerbekleding
Omgeving	Binnen
Primaire drager	Vloer
Asbestmateriaal	Prefab - afwerking - Vloerzeil
Bindmiddel van asbestmateriaal	Karton - papier - viltachtig
Gebondenheid op basis van bindmiddel	Niet-hechtgebonden
Hoeveelheid (oppervlakte - aantal)	• 8,80 m <sup>2</sup> - 1 stuk

<b>Totale oppervlakte</b>	8,80 m <sup>2</sup>
<b>Eenvoudig bereikbaar</b>	Ja
<b>Bevestigingswijze</b>	<ul style="list-style-type: none"><li>• Verlijmd, ingegoten, versmeerd</li></ul>
<b>Identificatiemethode</b>	Vaststelling met monstername
<b>Destructieve handeling voor identificatie</b>	Nee
<b>Opmerking</b>	Het betreft de onderlaag van de vloerbekleding.

Verwijderen

- Zorg voor een veilig beheer. Vermijd het beschadigen van het asbestmateriaal. Controleer de toestand jaarlijks op wijzigingen.

- Hermetische zone (erkend asbestverwijderaars)  
Gezien het risico op vezelvrijgave groot bij het verwijderen dienen deze werken uitgevoerd te worden door een erkend verwijderaars onder hermetische zone.

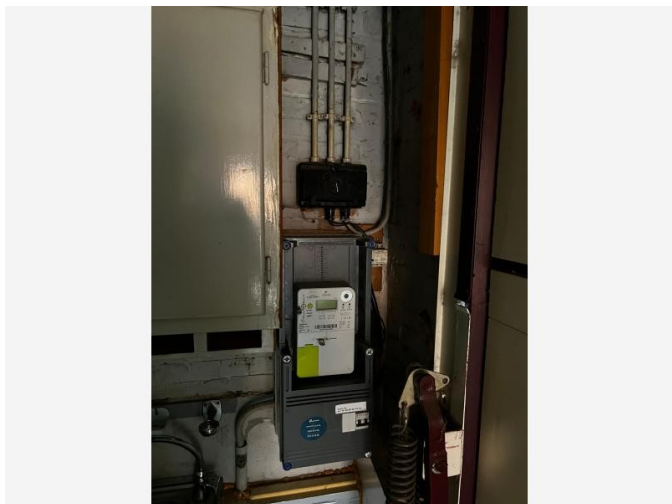
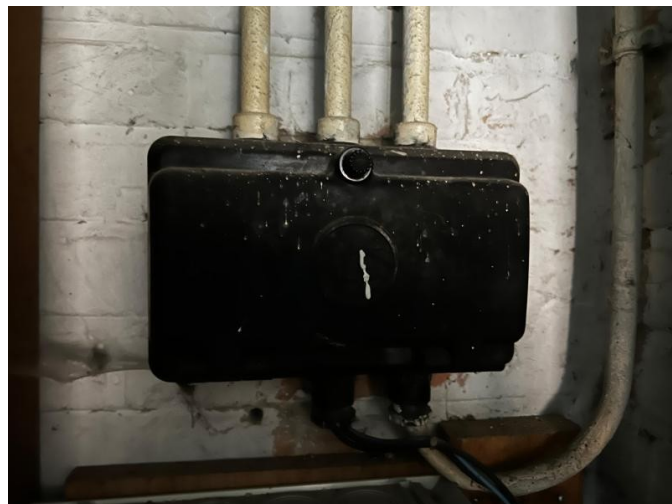
Het asbestmateriaal valt onder de mijlpaal van 2040.

Eindbeoordeling materiaalrisico	Laag materiaalrisico en/of verlaagde kans op vezelvrijgave
---------------------------------	--

Gebondenheid	Categorie 1: hechtgebonden in oorsprong
Asbestsoort (vezeltype)	Crocidoliet aanwezig
Asbestconcentratie	Laag (< 50%)
Afschermingsgraad van het gehele materiaal	Geheel of deels (ook) vrij aan de binnenlucht
Toestand van het materiaal	Onbeschadigd, niet verweerd

Beschrijving	Elektra behuizing in bakeliet
Omgeving	Binnen
Primaire drager	Communicatie en elektrische infrastructuur en uitrusting
Asbestmateriaal	Plaat, paneel, tablet - Type Bakeliet
Bindmiddel van asbestmateriaal	Kunststof of -hars
Gebondenheid op basis van bindmiddel	Hecht
Hoeveelheid (oppervlakte - dikte - aantal)	• 0,05 m <sup>2</sup> - 0,30 cm - 1 stuk
Totaal volume	< 0,001 m <sup>3</sup>
Eenvoudig bereikbaar	Ja
Bevestigingswijze	• Geschroefd
Identificatiemethode	Vaststelling zonder monsternamen

Zorgvuldig beheren

- Zorg voor een veilig beheer. Vermijd het beschadigen van het asbestmateriaal. Controleer de toestand jaarlijks op wijzigingen.

- Eenvoudige handelingen: mag via doe-het-zelf of door werknemer(s) met opleidingsattest eenvoudige handelingen  
Niet breken van de bakeliet behuizing. Verwijderen door losschroeven. Let op met elektrische spanning.

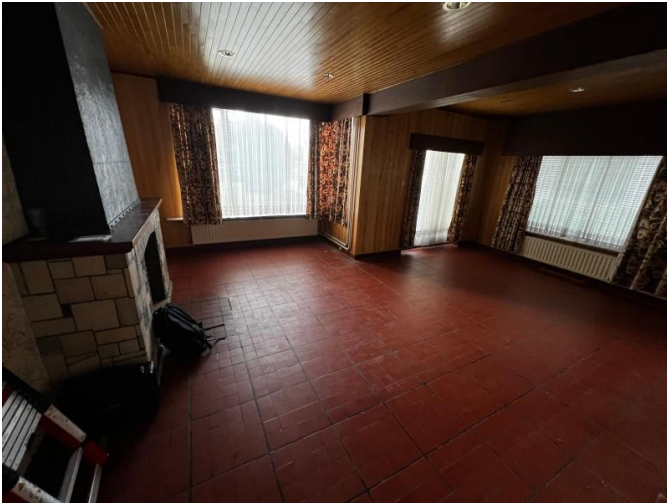
Vrije foto

Tegellijm niet inspecteerbaar zonder destructief onderzoek. Tegels in niet beschadigde toestand. Diverse type vloer- en wandtegels.

Identificatiemethode	Redelijk vermoeden
Primaire drager	Vloer
(Asbest)materiaal	In-situ afwerkingslagen - Lijm laag
Bindmiddel	Lijm
Gebondenheid bindmiddel	Hecht

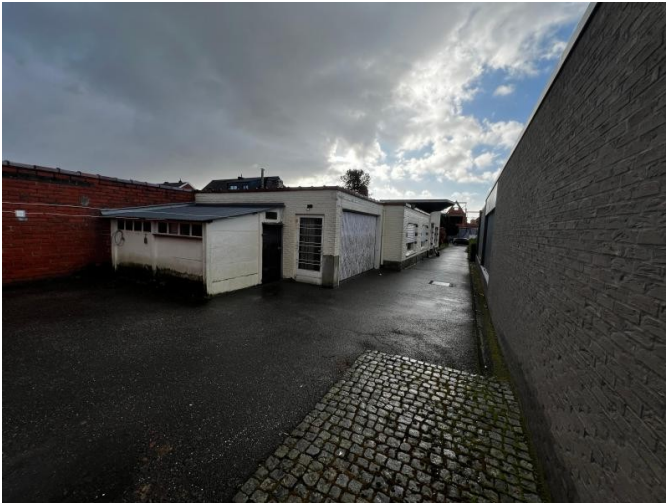
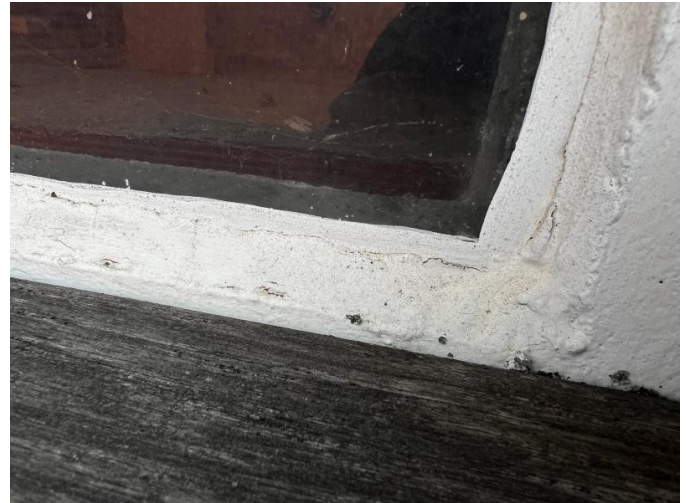
## Fiche 4: Stopverf stalen ramen

Geen asbest

#	Type	Referentie	Resultaat
4.1	Mengmonster	M1	Geen asbest

Beschrijving	Stopverf stalen ramen
Omgeving	Buiten
Primaire drager	Wandopening verticaal (raam, deur, ...)
Bindmiddel van materiaal	Kitten, mastiek, pasta

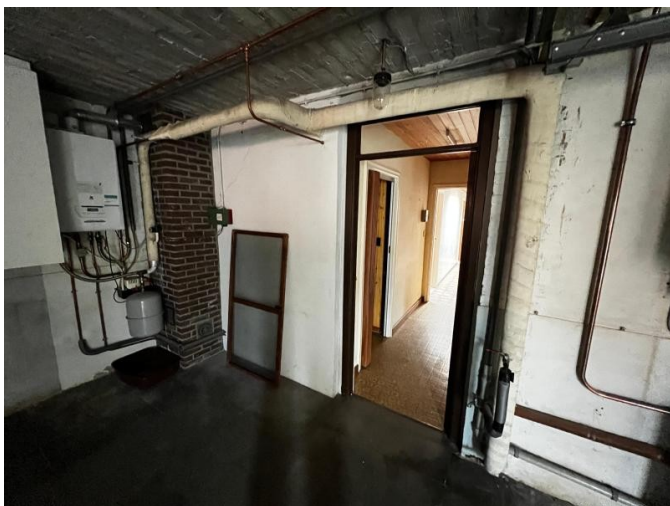
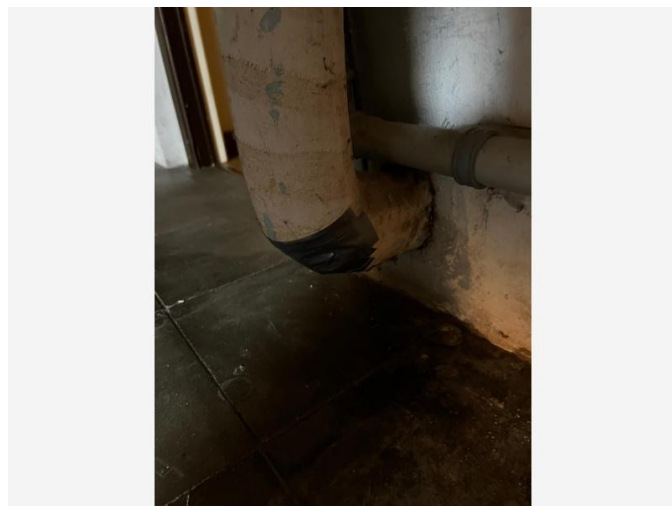
## Fiche 5: Pleister leidingisolatie

Geen asbest

#	Type	Referentie	Resultaat
5.1	Mengmonster	PL3	Geen asbest

Beschrijving	Pleister leidingisolatie
Omgeving	Binnen
Primaire drager	HVAC infrastructuur en uitrusting
Bindmiddel van materiaal	Gips - kalk

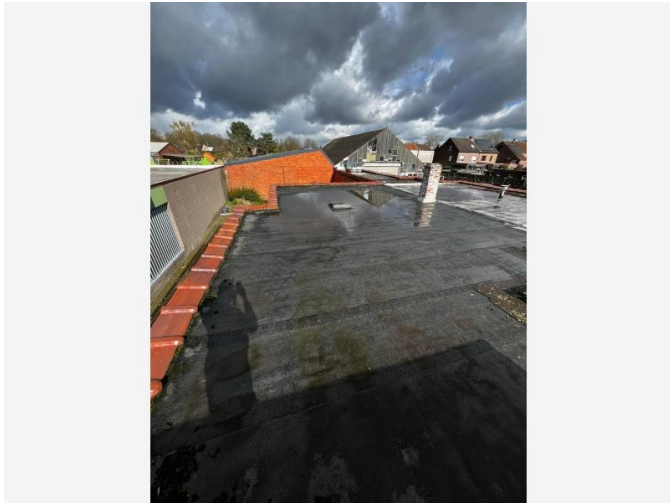
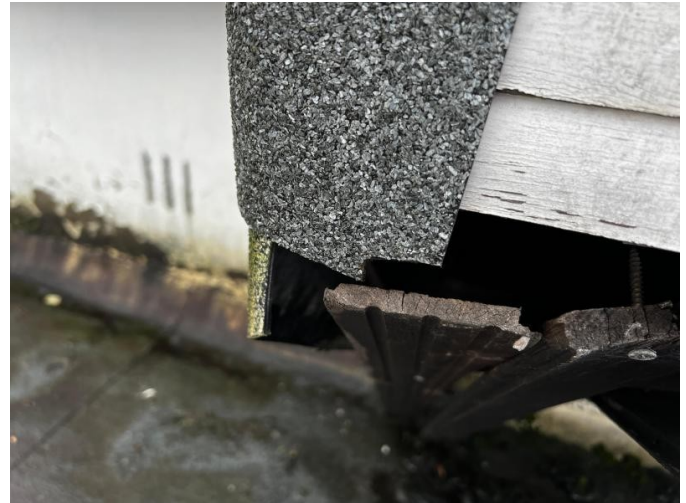
## Fiche 6: Roofing dak

Geen asbest

#	Type	Referentie	Resultaat
6.1	Puntmonster	R1	Geen asbest

Beschrijving	Roofing dak
Omgeving	Buiten
Primaire drager	Plat dak
Bindmiddel van materiaal	Bitumen (roofing, teer, asfalt)

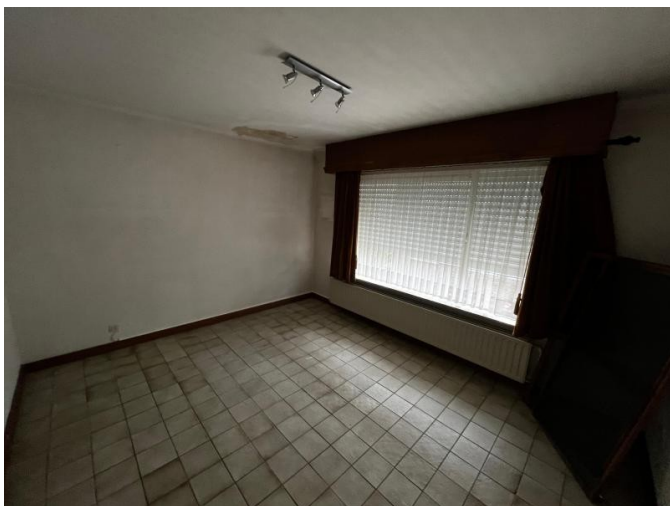
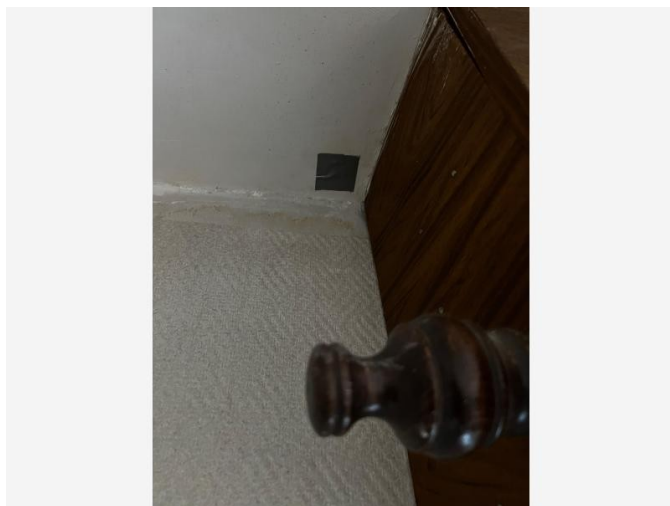
## Fiche 7: Pleisterwerk plafonds

Geen asbest

#	Type	Referentie	Resultaat
7.1	Puntmonster	PL2	Geen asbest

Beschrijving	Pleisterwerk plafonds
Omgeving	Binnen
Primaire drager	Plafond
Bindmiddel van materiaal	Gips - kalk

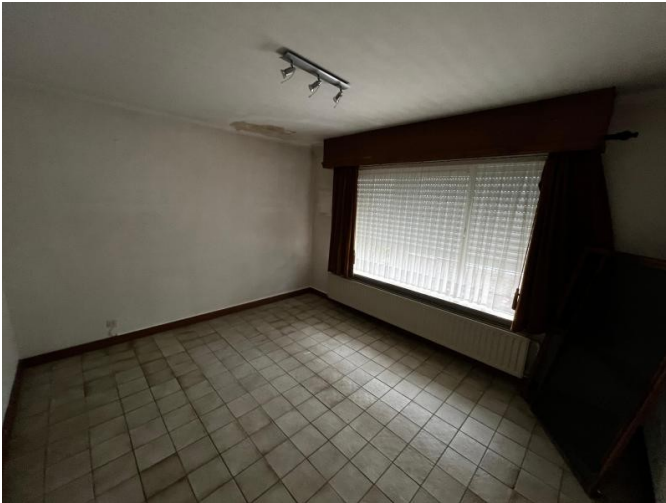
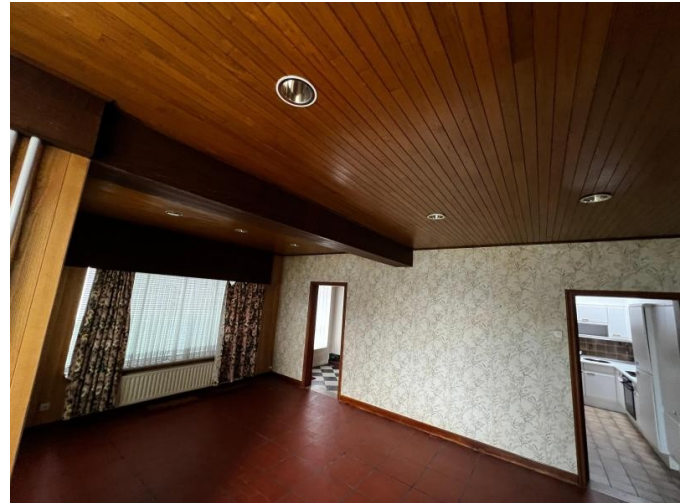
Geen asbest

#	Type	Referentie	Resultaat
8.1	Mengmonster	PL1	Geen asbest

Beschrijving	Pleisterwerk wanden
Omgeving	Binnen
Primaire drager	Binnenwand
Bindmiddel van materiaal	Gips - kalk

<b>Gebondenheid op basis van bindmiddel</b>	Niet-hechtgebonden
<b>Hoeveelheid (oppervlakte - dikte - aantal)</b>	• 153,00 m <sup>2</sup> - 1,00 cm - 1 stuk
<b>Totaal volume</b>	1,53 m <sup>3</sup>
<b>Identificatiemethode</b>	Vaststelling met monstername
<b>Destructieve handeling voor identificatie</b>	Nee
<b>Opmerking</b>	Mogelijks nog pleister aanwezig achter de houten wandbekleding.
