Asbestinventarisatetest

Beekstraat 27, 2300 Turnhout

Attestnummer : 20241118-000376.000

Uitgegeven op : 18.11.2024

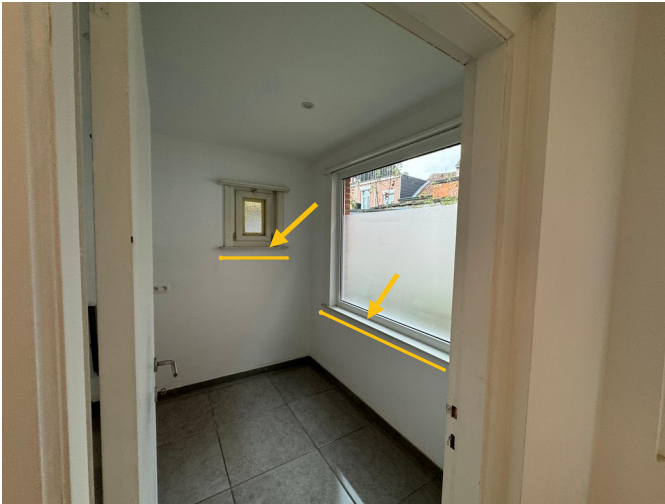
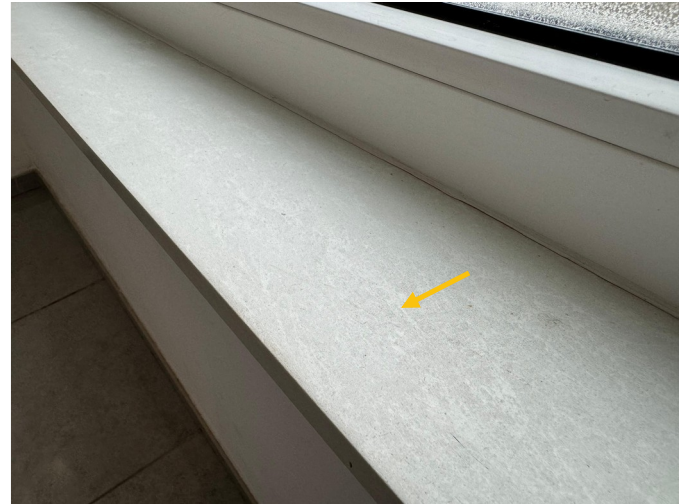
Het asbestmateriaal valt onder de mijlpaal van 2040.

Eindbeoordeling materiaalrisico	Laag materiaalrisico en/of verlaagde kans op vezelvrijgave
---------------------------------	--

Beschrijving	Vensterbank massal
Omgeving	Binnen
Primaire drager	Binnenwand
Asbestmateriaal	Plaat, paneel, tablet - Type Massal
Bindmiddel van asbestmateriaal	Cement
Gebondenheid op basis van bindmiddel	Hecht
Hoeveelheid (oppervlakte - dikte - aantal)	<ul style="list-style-type: none">• 0,09 m² - 1,80 cm - 1 stuk• 0,22 m² - 1,80 cm - 1 stuk• 0,27 m² - 1,80 cm - 1 stuk
Totaal volume	0,01 m ³
Eenvoudig bereikbaar	Ja
Bevestigingswijze	<ul style="list-style-type: none">• Verlijmd, ingegoten, versmeerd
Identificatiemethode	Vaststelling zonder monsternamen
Destructieve handeling voor identificatie	Nee

- Zorg voor een veilig beheer. Vermijd het beschadigen van het asbestmateriaal. Controleer de toestand jaarlijks op wijzigingen.

- Eenvoudige handelingen: mag via doe-het-zelf of door werknemer(s) met opleidingsattest eenvoudige handelingen
Hechtgebonden asbestmaterialen in goede staat mag u zelf verwijderen als bij de verwijdering de toestand niet wijzigt. Dit is het geval wanneer u de asbesttoepassing kan demonteren met minimale beschadiging. Merkt u dat je deze toepassing niet kan verwijderen zonder breken, schakel dan zeker een aannemer met een opleidingsattest eenvoudige handelingen in. Gedemonteerd materiaal met asbest, moet u (laten) afvoeren als asbestafval. Voer het asbestafval af naar het recyclagepark, laat het ophalen door een geregistreerd inzamelaar of via uw aannemer.

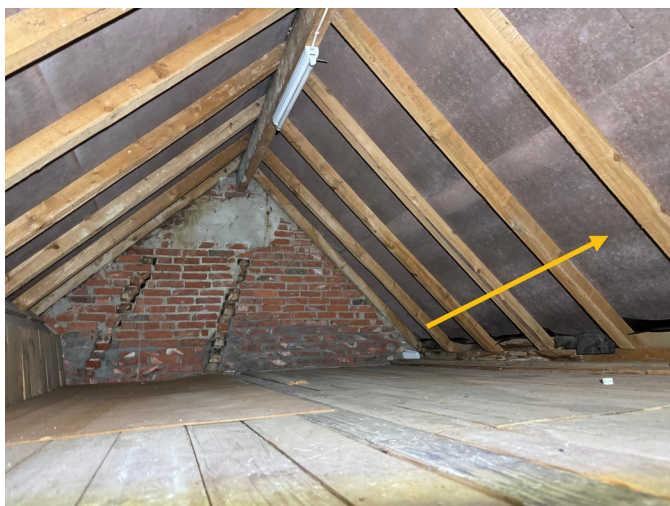
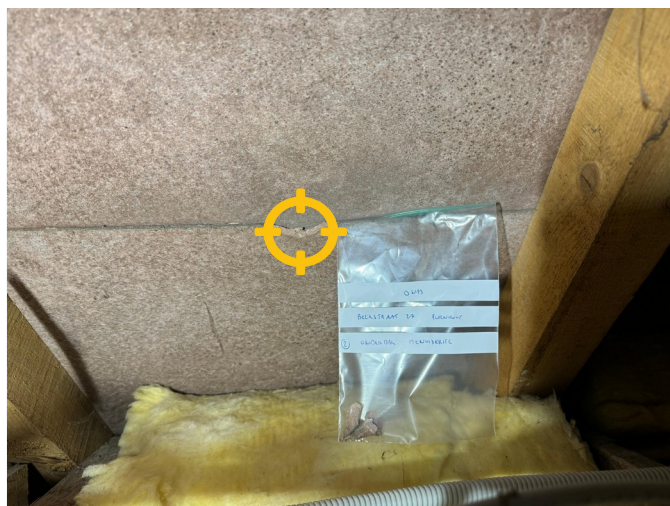
Het asbestmateriaal valt onder de mijlpaal van 2040.

Eindbeoordeling materiaalrisico	Laag materiaalrisico en/of verlaagde kans op vezelvrijgave
---------------------------------	--

#	Type	Referentie	Resultaat
2.1	Puntmonster	2	Chrysotiel

Beschrijving	Onderdak Menuiseriteplaat
Omgeving	Grenst aan binnen- en buitenlucht
Primaire drager	Schuin dak
Asbestmateriaal	Plaat, paneel, tablet - Type Menuiserite
Bindmiddel van asbestmateriaal	Cement
Gebondenheid op basis van bindmiddel	Hecht
Hoeveelheid (oppervlakte - dikte - aantal)	<ul style="list-style-type: none">• 60,00 m² - 0,30 cm - 1 stuk
Totaal volume	0,18 m ³
Eenvoudig bereikbaar	Nee <ul style="list-style-type: none">• Het asbestmateriaal is bedekt (uitgezonderd laag verf, coating, behang, kunststof, textiel) en het wegnemen van het bedekkende materiaal kan niet zonder het bedekkende materiaal te beschadigen.
Bevestigingswijze	<ul style="list-style-type: none">• Geklemd• Genageld, geniet
Identificatiemethode	Vaststelling met monsternamen
Destructieve handeling voor identificatie	Nee
Opmerking	Aan deze oppervlakte worden geen rechten verleend.

- Zorg voor een veilig beheer en verwijder dit asbestmateriaal wanneer het bij werken eenvoudig bereikbaar wordt. Controleer de toestand jaarlijks op wijzigingen.

- Eenvoudige handelingen: mag via doe-het-zelf of door werknemer(s) met opleidingsattest eenvoudige handelingen
Door de grote oppervlakte en bevestigingsmethode laat u deze panelen verwijderen door een aannemer met een opleidingsattest eenvoudige handelingen. Dat betekent dat zij kennis hebben over hoe ze materialen met asbest herkennen en veilig kunnen verwijderen.

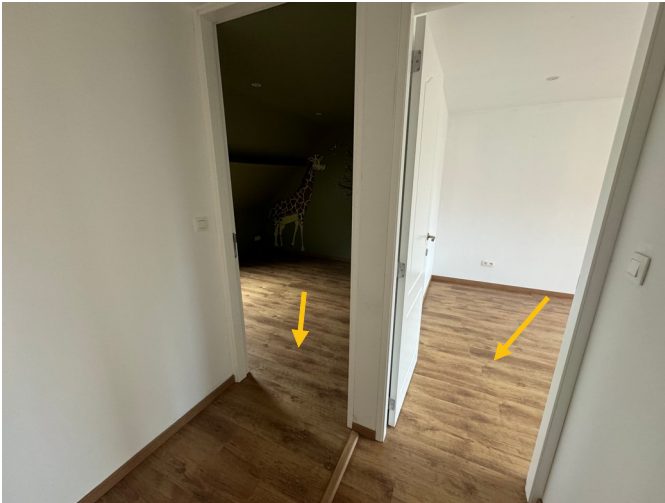
Laminaat is niet asbestverdacht, maar deskundige kan geen uitspraak doen over de onderliggende lagen zonder destructief onderzoek. Destructief onderzoek is aangewezen bij renovatie om achterliggende lagen op asbest uit te sluiten.

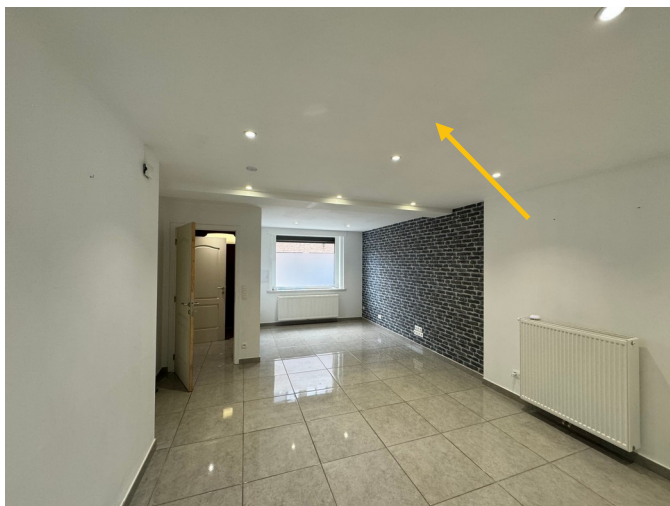
Recente gipsplaten zijn niet asbestverdacht. Deskundige kan geen uitspraak doen over bovenliggende laag. Destructief onderzoek is aangewezen bij renovatie of sloop om achterliggende lagen op asbest uit te sluiten.

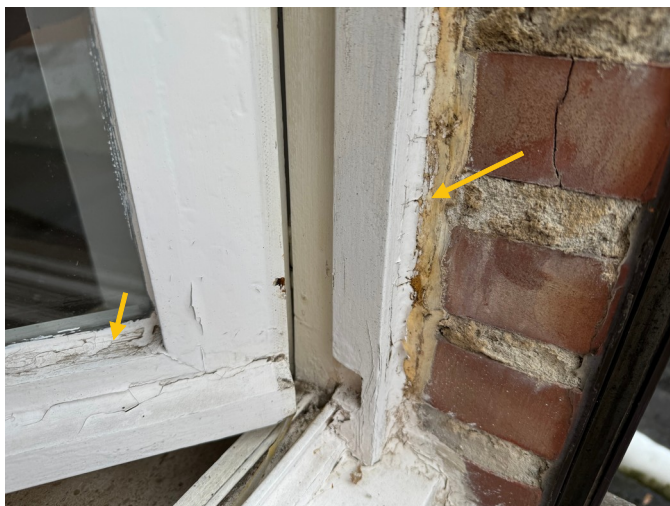
Flexibele kit is niet asbestverdacht.

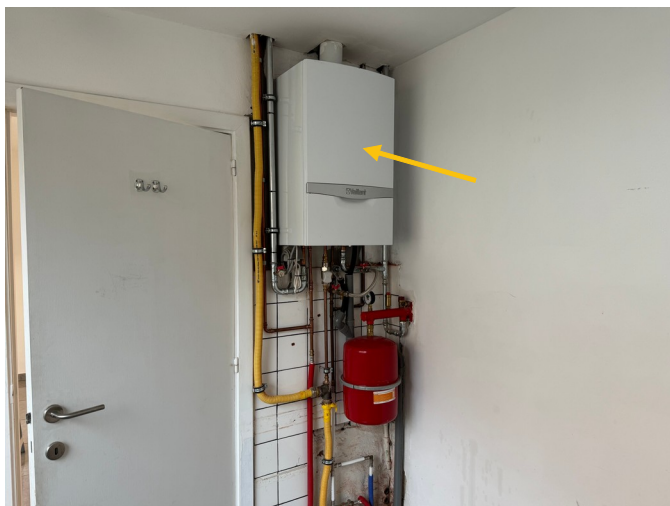
CV-ketels gebouwd vanaf 2001 zijn niet-asbestverdacht.

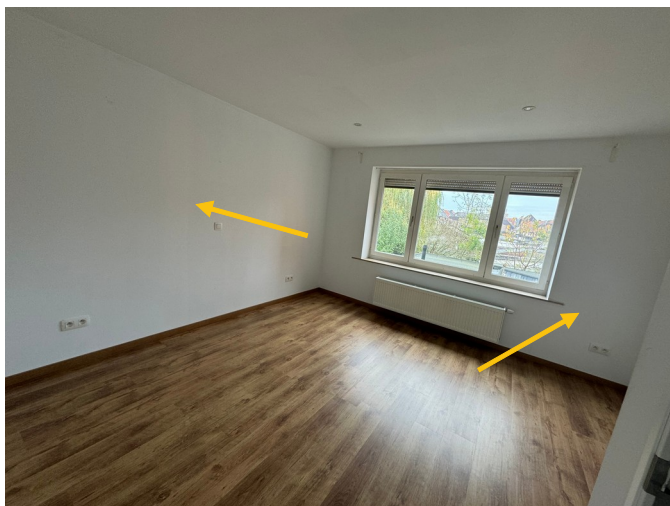
Recente gipsplaten zijn niet asbestverdacht. Deskundige kan geen uitspraak doen over achterliggende materialen. Destructief onderzoek is aangewezen bij renovatie of sloop om achterliggende lagen op asbest uit te sluiten.

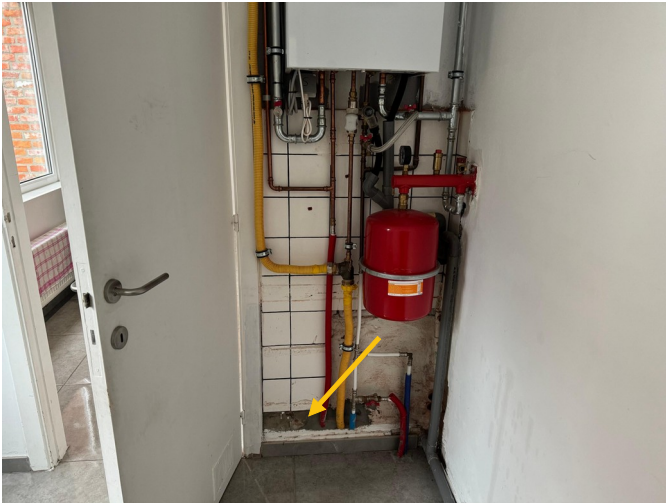
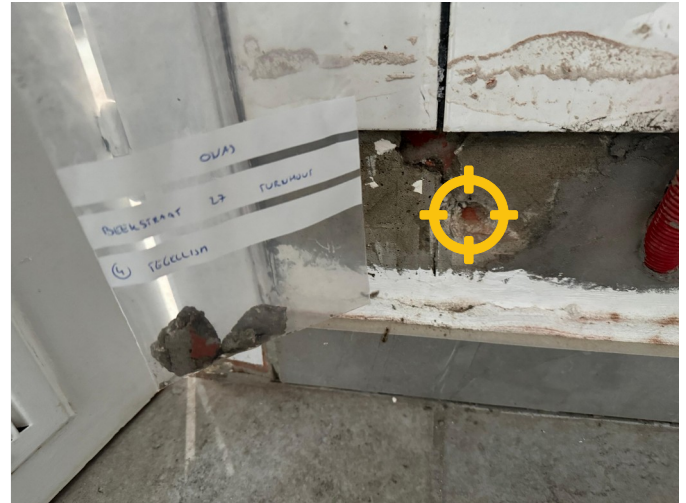
Fiche 8: Tegellijm

Geen asbest

#	Type	Referentie	Resultaat
8.1	Puntmonster	4	Geen asbest

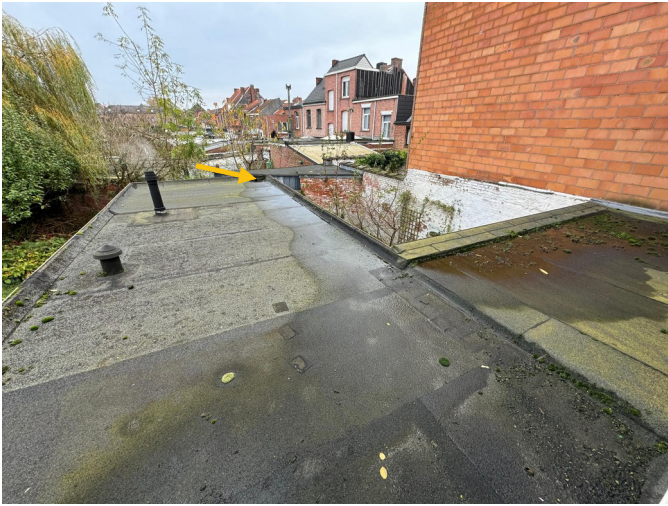
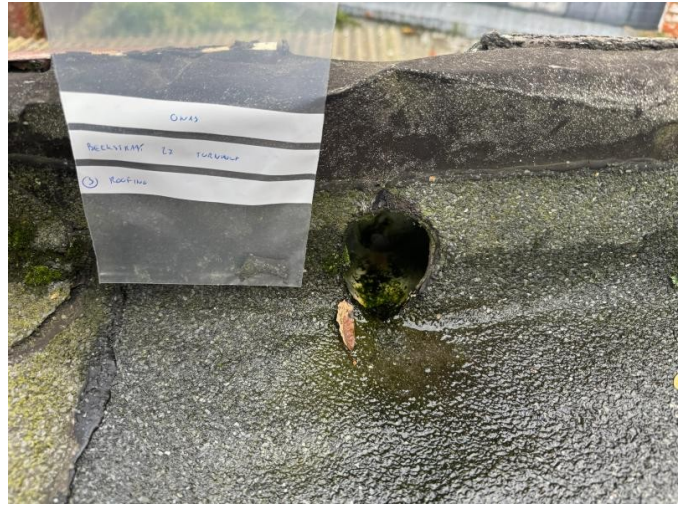
Fiche 9: Roofing met staalname

Geen asbest

#	Type	Referentie	Resultaat
9.1	Puntmonster	3	Geen asbest

Beschrijving	Roofing met staalname
Omgeving	Buiten
Primaire drager	Plat dak
Bindmiddel van materiaal	Bitumen (roofing, teer, asfalt)
Gebondenheid op basis van bindmiddel	Hecht
Hoeveelheid (oppervlakte - aantal)	• 44,00 m ² - 1 stuk
Totale oppervlakte	44,00 m ²
Identificatiemethode	Vaststelling met monstername
Destructieve handeling voor identificatie	Nee
Opmerking	Staalname werd uitgevoerd op de bovenste roofinglaag. Niet van onderliggende lagen. De onderliggende lagen kunnen mogelijks asbest bevatten.

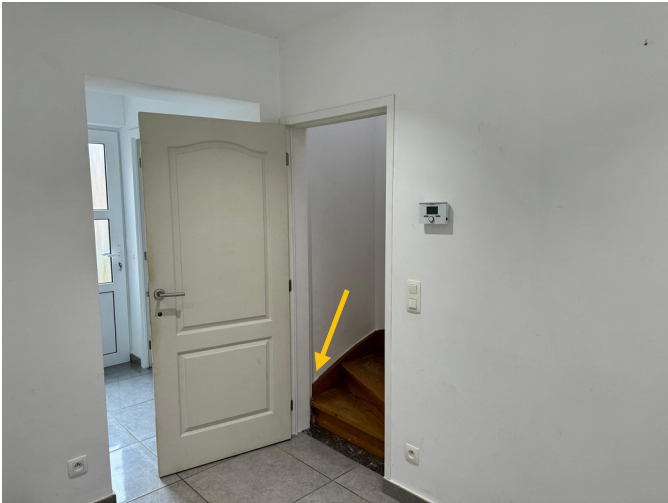
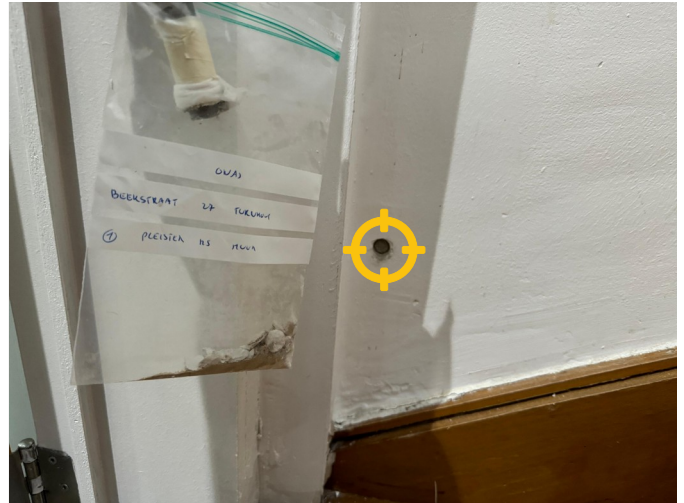
Fiche 10: Pleister wanden

Geen asbest

#	Type	Referentie	Resultaat
10.1	Mengmonster	1	Geen asbest
