Asbestinventarisatetest

Schoolstraat 12, 2200 Herentals

Attestnummer : 20230612-000570.001

Uitgegeven op : 11.07.2023

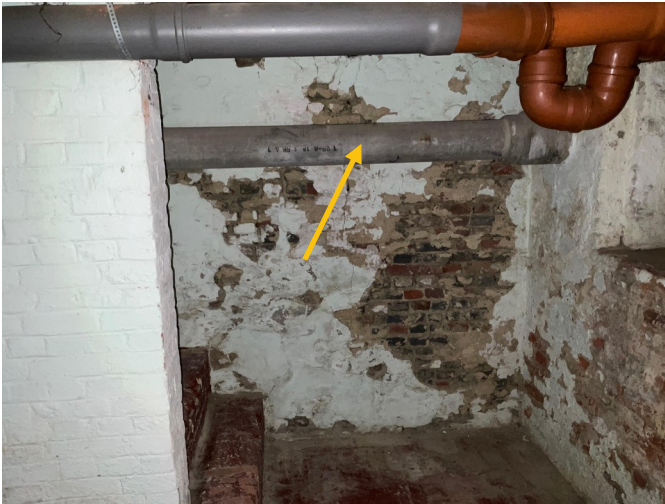
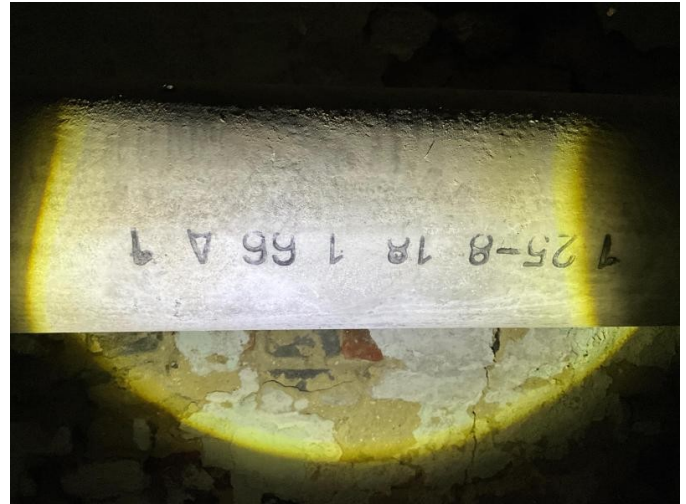
Actie

Het asbestmateriaal valt onder de mijlpaal van 2040.

Eindbeoordeling materiaalrisico	Verhoogd materiaalrisico en/of verhoogde kans op vezelvrijgave
---------------------------------	--

Gebondenheid	Categorie 1: hechtgebonden in oorsprong
Asbestsoort (vezeltype)	Crocidoliet aanwezig
Asbestconcentratie	Laag (< 50%)
Afschermingsgraad van het gehele materiaal	Geheel of deels (ook) vrij aan de binnenlucht
Toestand van het materiaal	Licht beschadigd, licht verweerd. Intact materiaal type Pical – asbestboard of categorie III 'gebondenheid'

Beschrijving	Asbestcement leiding
Omgeving	Binnen
Primaire drager	Schacht-koker (technisch)
Asbestmateriaal	Buis, koker, leiding, pijp, doorvoer
Bindmiddel van asbestmateriaal	Cement
Gebondenheid op basis van bindmiddel	Hecht
Hoeveelheid (lengte - omtrek - dikte - aantal)	• 3,00 m - 50,00 cm - 1,00 cm - 1 stuk
Totaal volume	0,015 m ³

Eenvoudig bereikbaar	Nee <ul style="list-style-type: none"> Het asbestmateriaal is bedekt (uitgezonderd laag verf, coating, behang, kunststof, textiel) en het wegnemen van het bedekkende materiaal kan niet zonder het bedekkende materiaal te beschadigen.
Bevestigingswijze	<ul style="list-style-type: none"> Verlijmd, ingegoten, versmeerd
Identificatiemethode	Vaststelling zonder monsternamen
Destructieve handeling voor identificatie	Nee
Opmerking	3 lopende meter is zichtbaar. Er is mogelijk meer leiding dat niet zichtbaar is.

- Zorg voor een veilig beheer. Vermijd het beschadigen van het asbestmateriaal. Controleer de toestand jaarlijks op wijzigingen.
- Zorg voor een veilig beheer en verwijder dit asbestmateriaal wanneer het bij werken eenvoudig bereikbaar wordt. Controleer de toestand jaarlijks op wijzigingen.

- Eenvoudige handelingen: enkel door erkend asbestverwijderaar
De asbest cement leiding is hechtgebonden en bevindt zich binnen in het pand. Indien deze niet beschadigd zijn en niet verder beschadigd geraken tijdens het verwijderen mag dit door de particulier zelf verwijderd worden (doe-het-zelf pakketten). verwijder deze asbesttoepassing wanneer het bij werken eenvoudig bereikbaar wordt. Doordat dit niet eenvoudig bereikbaar is word er aangeraden om dit door een erkend asbestverwijderaar te laten verwijderen.

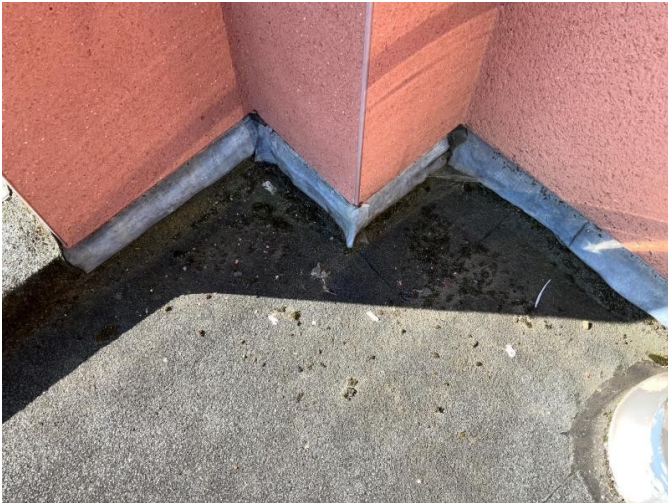
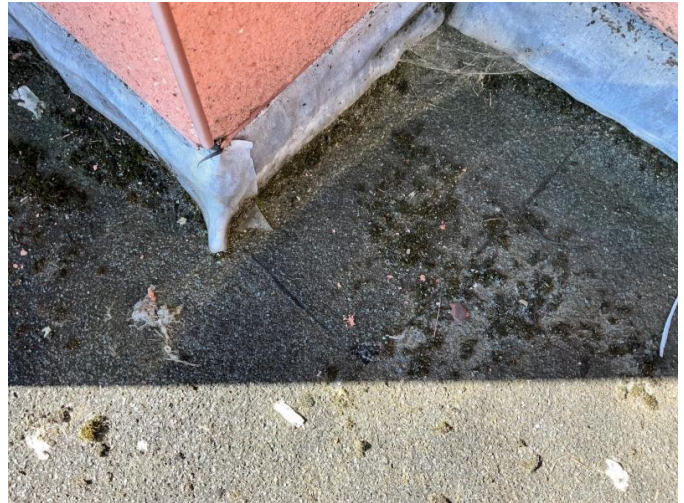
Fiche 2: Roofing

Geen asbest

#	Type	Referentie	Resultaat
2.1	Mengmonster	2-M30	Geen asbest

Beschrijving	Roofing
Omgeving	Buiten
Primaire drager	Plat dak
Bindmiddel van materiaal	Bitumen (roofing, teer, asfalt)

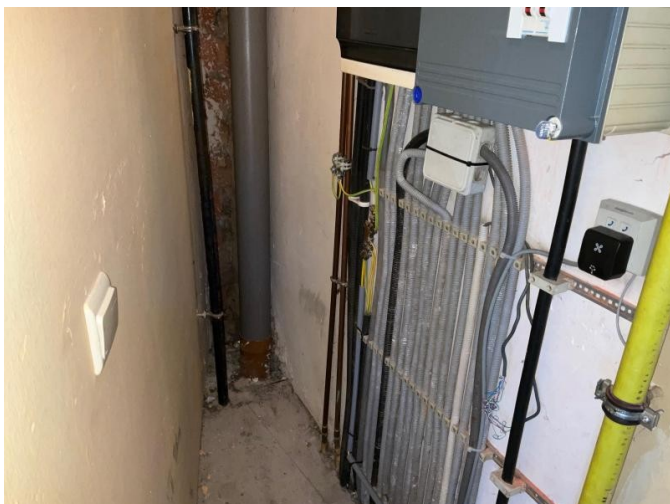
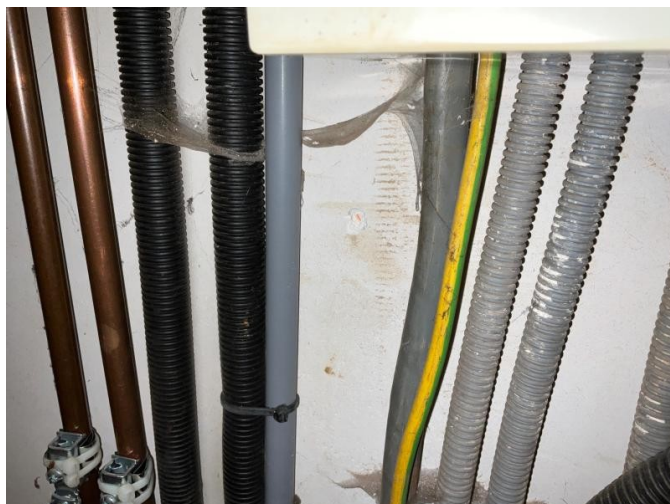
Fiche 3: Pleisterwerk binnenwand

Geen asbest

#	Type	Referentie	Resultaat
3.1	Mengmonster	2-M32	Geen asbest

Beschrijving	Pleisterwerk binnenwand
Omgeving	Binnen
Primaire drager	Binnenwand
Bindmiddel van materiaal	Gips - kalk

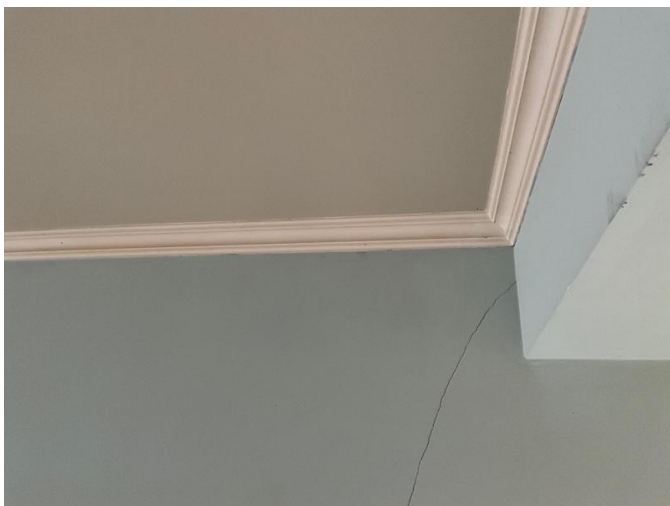
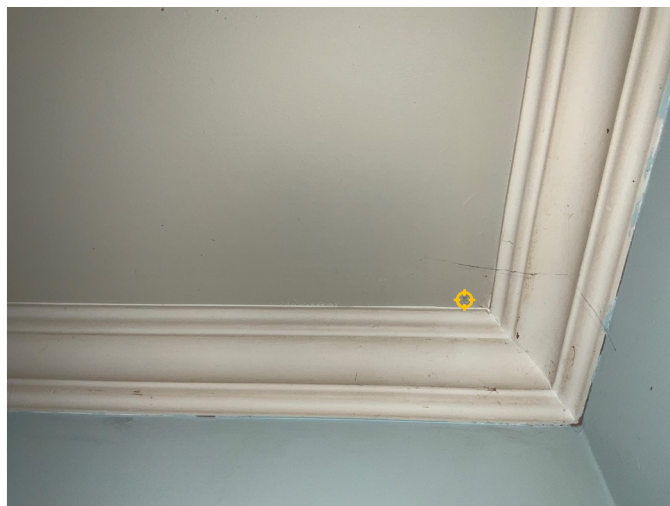
Fiche 4: Pleisterwerk plafond

Geen asbest

#	Type	Referentie	Resultaat
4.1	Mengmonster	2-M31	Geen asbest

Beschrijving	Pleisterwerk plafond
Omgeving	Binnen
Primaire drager	Plafond
Bindmiddel van materiaal	Gips - kalk
