Asbestinventarisatetest

Duifhuizen 29, 2200 Herentals

Attestnummer : 20240918-000026.000

Uitgegeven op : 18.09.2024

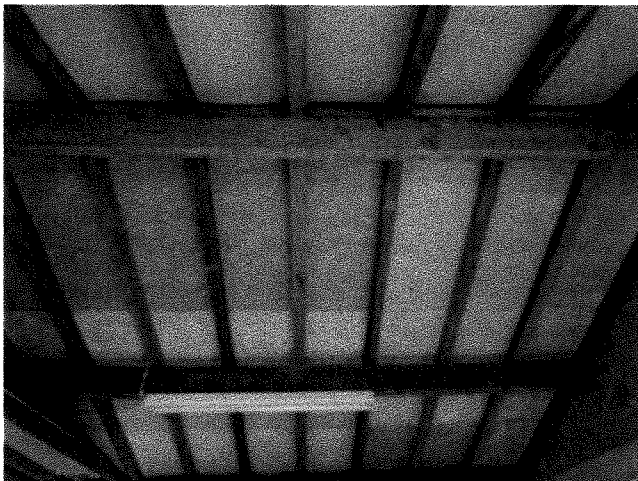
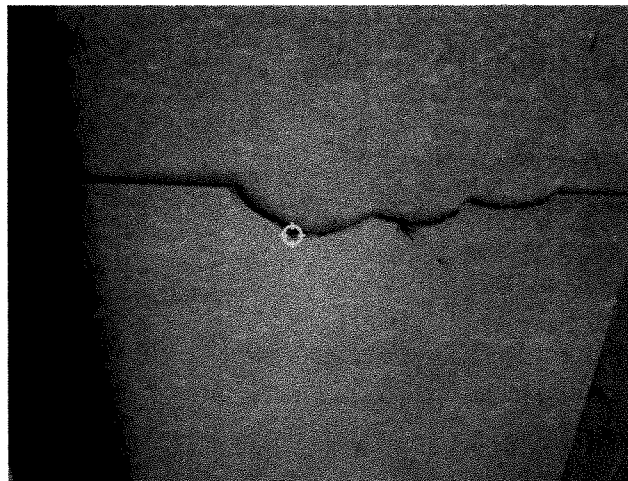
Het asbestmateriaal valt onder de mijlpaal van 2040.

Zorgvuldig beheren

Eindbeoordeling materiaalisico	Laag materiaalisico en/of verlaagde kans op vezelvrijgave
--------------------------------	---

Gebondenheid	Categorie 1: hechtgebonden in oorsprong
Asbestsoort (vezeltype)	Alleen chrysotiel
Asbestconcentratie	Laag (< 50%)
Afschermingsgraad van het gehele materiaal	Geheel of deels (ook) vrij aan de binnenlucht
Toestand van het materiaal	Licht beschadigd, licht verweerd. Intact calciumsilicaatmateriaal of categorie III 'gebondenheid'

#	Type	Referentie	Resultaat
1.1	Puntmonster	MN02	Chrysotiel

Beschrijving	Onderdak bijgebouw
Omgeving	Grenst aan binnen- en buitenlucht
Primaire drager	Schuin dak
Asbestmateriaal	Plaat, paneel, tablet - Type Menuiserite
Bindmiddel van asbestmateriaal	Cement
Gebondenheid op basis van bindmiddel	Hecht
Hoeveelheid (oppervlakte - dikte - aantal)	<ul style="list-style-type: none">• 30,00 m² - 0,20 cm - 1 stuk
Totaal volume	0,06 m ³
Eenvoudig bereikbaar	Nee <ul style="list-style-type: none">• Het asbestmateriaal is bedekt (uitgezonderd laag verf, coating, behang, kunststof, textiel) en het wegnemen van het bedekkende materiaal kan niet zonder het bedekkende materiaal te beschadigen.
Bevestigingswijze	<ul style="list-style-type: none">• Genageld, geniet
Identificatiemethode	Vaststelling met monstername
Destructieve handeling voor identificatie	Nee
Opmerking	De vermelde oppervlaktes, diktes en volumes zijn een beredeneerde en benaderde schatting. Er worden geen rechten verleend aan deze oppervlaktes/diktes/volumes.

- Zorg voor een veilig beheer. Vermijd het beschadigen van het asbestmateriaal. Controleer de toestand jaarlijks op wijzigingen.
- Zorg voor een veilig beheer en verwijder dit asbestmateriaal wanneer het bij werken eenvoudig bereikbaar wordt. Controleer de toestand jaarlijks op wijzigingen.

- Eenvoudige handelingen: mag via doe-het-zelf of door werknemer(s) met opleidingsattest eenvoudige handelingen
Verwijder eerst de dakbedekking, verwijder daarna de toepassing één voor één zonder deze te beschadigen. Vraag indien nodig hulp aan een professionele dakwerker. Bevochtig de platen voldoende, gebruik de nodige beschermingsmaatregelen.

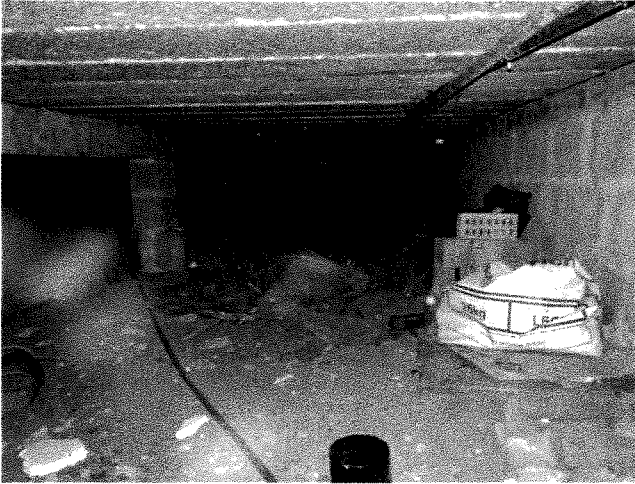
Situeringfoto

Permanente beperking

Reden: Het onderzoek kan niet uitgevoerd worden binnen de bepalingen van de Welzijnswet

Uitleg van de asbestdeskundige: De kruipruimte/verluchttingsruimte die te bereiken is vanuit de garage is lager dan 1,5m. Er werd via het mangat of toegangsruimte tot de kruipruimte een visuele waarneming/foto genomen van de ruimte. De aanwezige materialen konden niet veilig geïnspecteerd worden.

Er werd geen bepleistering of andere asbestverdachte toepassingen waargenomen op muren of plafond.

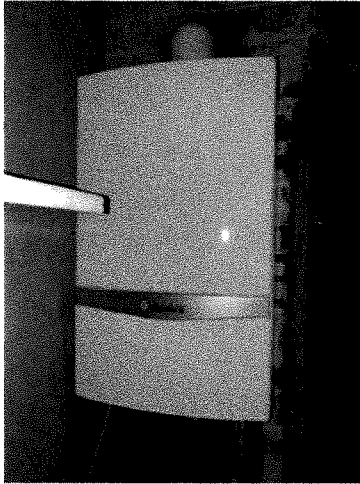
Fiche 3: Recente CV-ketel

Recente CV_ketel van het merk Vaillant, serienummer 21160300100116330001005937N6. Hieruit kan besloten worden dat de ketel gebouwd is in 2016 of 2011, en dus niet asbestverdacht is.

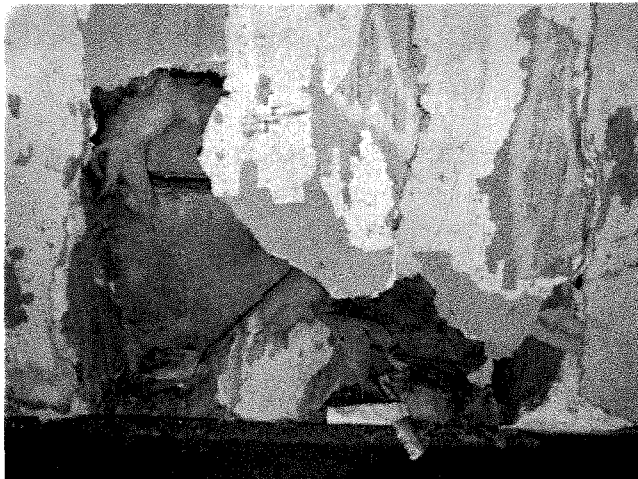
Fiche 4: Voorzet wanden/plafonds in gips/hout

Zowel de muren als de plafonds bestaan uit niet verdachte gipsplaten of voorzet wanden. Er is geen bezetting aanwezig.

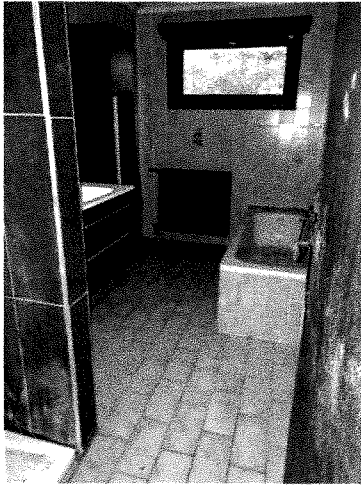
Fiche 5: Faiece tegels/tegellijm

In de badkamer zijn zowel de vloer als de muren bekleed met tegels (keramiek). De lijm kan asbestdeeltjes bevatten, maar kan niet geïnspecteerd worden. Te onderzoeken wanneer deze bereikbaar worden bij renovatie of werken.

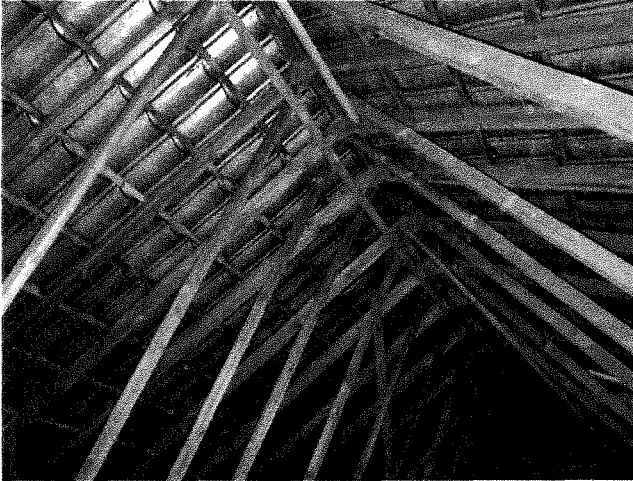
Fiche 6: Onderdak woning

Geen onderdak aanwezig. Dak bestaat uit metalen dakplaten.

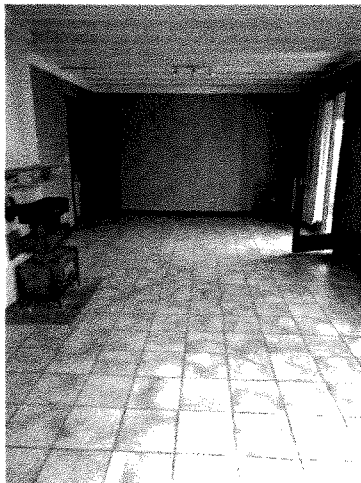
Vloer in natuursteen/keramiek/terracotta. De tegellijm kan wel asbestdeeltjes bevatten maar kan momenteel niet onderzocht worden. Voorgesteld wordt om dit te laten doen wanneer deze bereikbaar wordt bij werken of renovatie

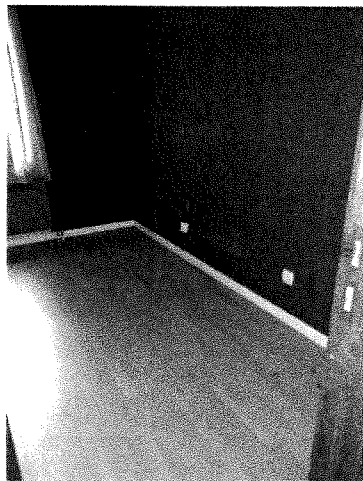
Op de verdieping werd gelaagde laminaatvloer met een watervaste, gelijkde HDF-plaat als kern aangetroffen. Eventueel nog aanwezige oude vloer, lijm, vloerleed onder de laminaat toplaag kan niet onderzocht worden zonder de laminaatvloer te beschadigen of weg te nemen. Voorstel om dit te laten onderzoeken wanneer dit bereikbaar wordt of er werkzaamheden gebeuren aan de vloer.

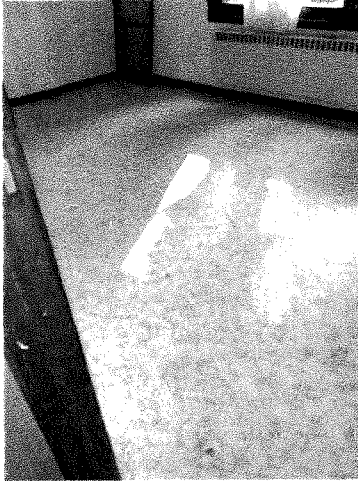
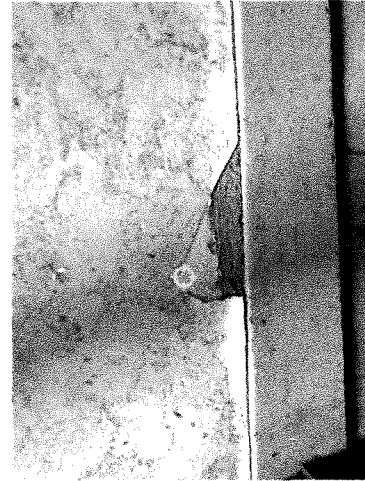
Fiche 9: Vloerzeil

Geen asbest

#	Type	Referentie	Resultaat
9.1	Puntmonster	MN03	Geen asbest

Beschrijving	Vloerzeil
Omgeving	Binnen
Primaire drager	Vloer
Bindmiddel van materiaal	Karton - papier - viltachtig
Gebondenheid op basis van bindmiddel	Niet-hechtgebonden
Hoeveelheid (oppervlakte - aantal)	• 15,00 m ² - 1 stuk
Totale oppervlakte	15,00 m ²
Identificatiemethode	Vaststelling met monstername
Destructieve handeling voor identificatie	Nee
Opmerking	De vermelde oppervlaktes, diktes en volumes zijn een berekeneerde en benaderde schatting. Er worden geen rechten verleend aan deze oppervlaktes/diktes/volumes.

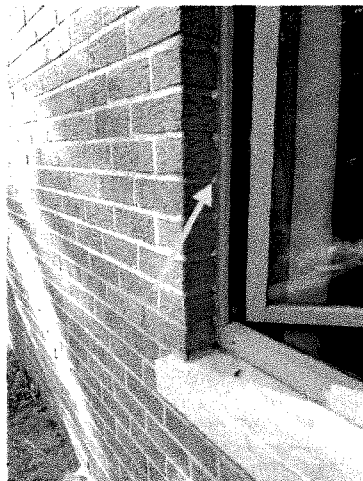
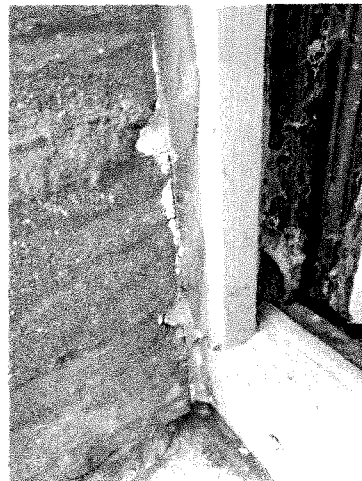
Fiche 10: Mastiek ramen

Geen asbest

#	Type	Referentie	Resultaat
10.1	Puntmonster	MN01	Geen asbest

Beschrijving	Mastiek ramen
Omgeving	Buiten
Primaire drager	Wandopening verticaal (raam, deur, ...)
Bindmiddel van materiaal	Kitten, mastiek, pasta
Gebondenheid op basis van bindmiddel	Hecht
Hoeveelheid (gewicht - aantal)	<ul style="list-style-type: none">• 1,00 kg - 1 stuk
Totaal gewicht	1,00 kg
Identificatiemethode	Vaststelling met monstername
Destructieve handeling voor identificatie	Nee
Opmerking	De vermelde oppervlaktes, diktes en volumes zijn een beredeneerde en benaderde schatting. Er worden geen rechten verleend aan deze oppervlaktes/diktes/volumes.
