# CONTRÔLE D'ÉTANCHÉITÉ ET DE CONFORMITÉ D'UN RÉSERVOIR À MAZOUT

RÉF. 125/2023/87575/C01:1

DATE DU CONTRÔLE 02/11/2023 AGENT VISITEUR Tiago Ferreira  
 ADRESSE DU CONTRÔLE Rue des Basjaunes 31 - 1490 Court-St.-Étienne AGRÉMENT RÉGION WALLONNE AGRW. TUS-145/A/06 expire le 19/01/2028

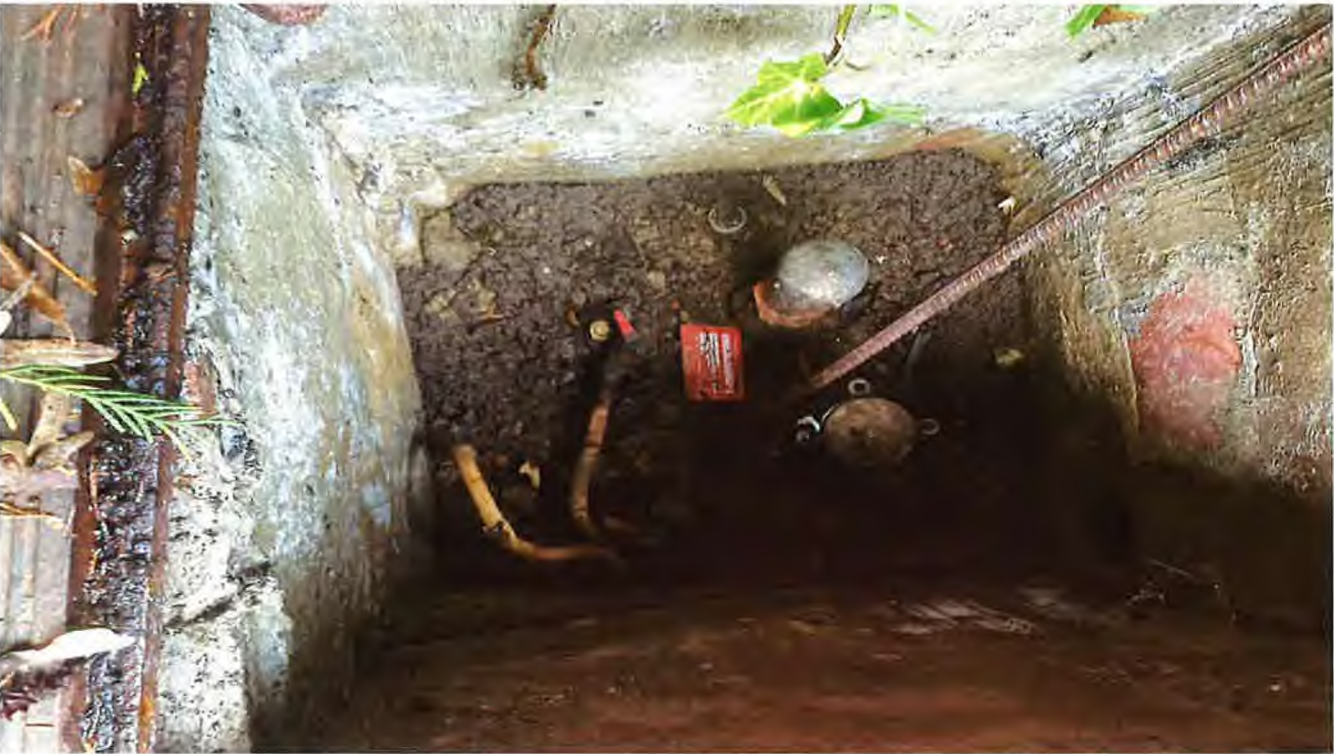
Chambre de visite et accessoires

Système de chauffage	Chaudière	Fonctionnement du système de chauffage	Fonctionne
Type de raccordement au système de chauffage	Mono-tube	Contrôle des tuyauteries visibles du réservoir au système de chauffage	Conforme
Soutirage	Par le haut - Conforme	Conduite de remplissage	Conforme
Conduite de ventilation	Conforme	Système anti-débordement	sifflet 95% - test OK - hauteur de la tige OK
Système de mesure de niveau	conforme	Hauteur d'eau dans le réservoir (cm)	0 cm
Autres raccords	Conforme	Trou d'homme	Conforme
Pollution en dehors du réservoir	Non	Système de détection de fuite	NON

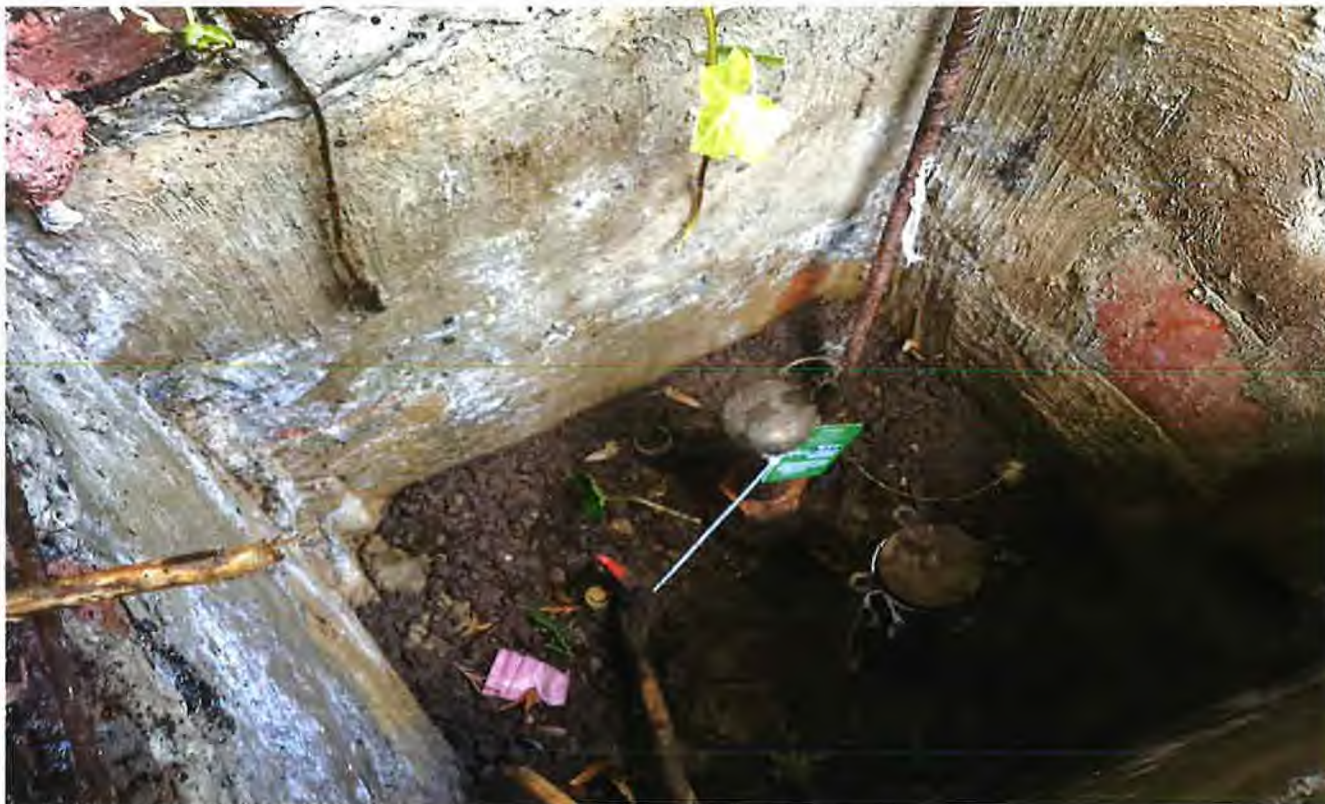
Plaquette apposée sur le réservoir

Une plaquette verte a été fixée et scellée sur la conduite de remplissage du réservoir le jour même du contrôle.
