# Asbestinventarisat attest

August Van Landeghemstraat 69, 2830 Willebroek

Attestnummer : 20260423-000463.000

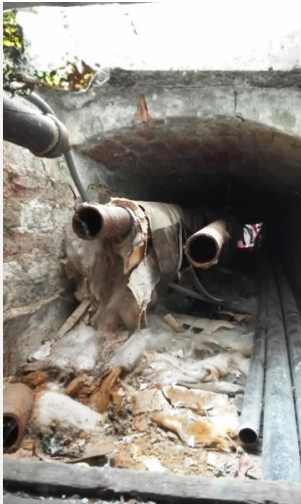
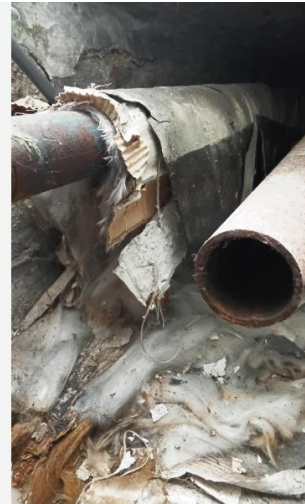
Het asbestmateriaal valt onder de mijlpaal van 2034.

| Eindbeoordeling materiaalrisico | Verhoogd materiaalrisico en/of verhoogde kans op vezelvrijgave |

| Asbestsoort (vezeltype) | Crocidoliet aanwezig |
| Toestand van het materiaal | Licht beschadigd, licht verweerd. Intacte calciumsilicaatplaat of materiaal met categorie 3-gebondenheid |

| Beschrijving | Leidingisolatie uit gips |
| Opmerking | <p>De omtrek is een gemiddelde, daar de omtrek over het trace' varieert.</p> <p>De dikte is een schatting van de isolatie en gips tot aan de drager .</p> <p>De lengte is een beredeneerd schatting van wat zichtbaar is. mogelijk zijn er in kruipruimte en onder de vloeren nog leidingen</p> <p>staalname kon niet vanwege mazout tank die in de weg stond</p> |

- Zorg voor een veilig beheer. Vermijd het beschadigen van het asbestmateriaal. Controleer de toestand jaarlijks op wijzigingen.
- Voer bijkomende staalname(s) uit.

- Hermetische zone (erkend asbestverwijderaar)  
Deze toepassing kan/mag enkel worden verwijderd door een erkend asbestverwijderaar in hermetische zone.

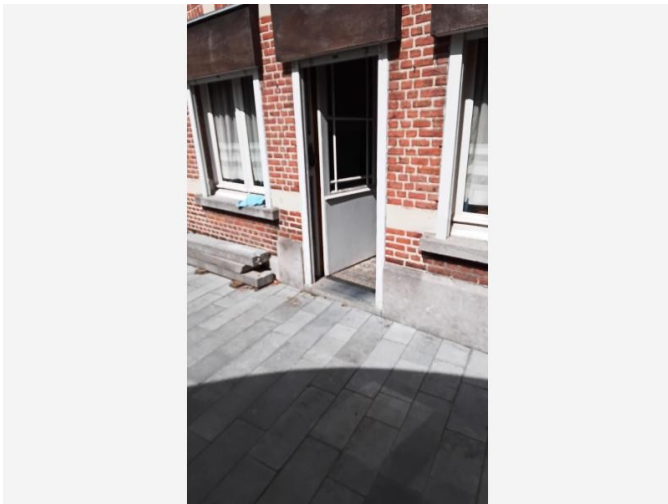
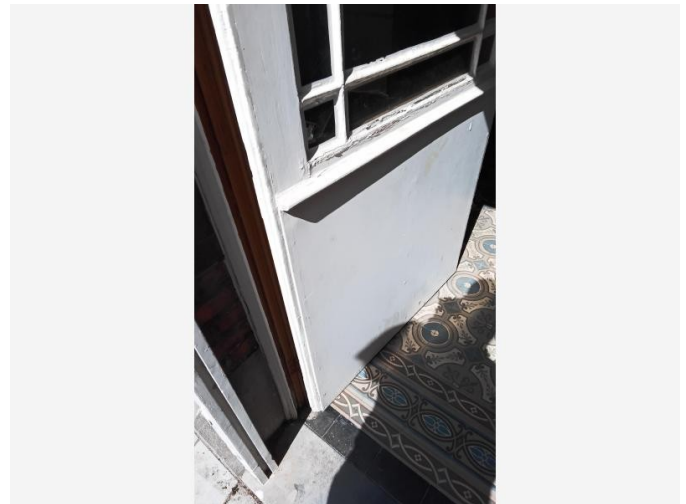
Het asbestmateriaal valt onder de mijlpaal van 2040.

| Opmerking | <p>Crocidoliet is een aanname bij gebrek aan staalname.</p> <p>Een staalname kan een andere asbestsoort met zich meebrengen en de risico beoordelig beïnvloeden</p> |

- Zorg voor een veilig beheer. Vermijd het beschadigen van het asbestmateriaal. Controleer de toestand jaarlijks op wijzigingen.
- Voer bijkomende staalname(s) uit.

- Eenvoudige handelingen: mag via doe-het-zelf of door werknemer(s) met opleidingsattest eenvoudige handelingen meestal kunnen de glaslatten worden verwijderd en kan het glasal netjes worden weggenomen, daarna dubbel verpakt afvoeren. Als dit materiaal verwijderd kan worden zonder het te breken, te beschadigen, dan mag met dit met eenvoudige handelingen.  
Vermijd stofvorming en stofverspreiding op elk moment van de werken. Bevochtig of fixeert het materiaal.

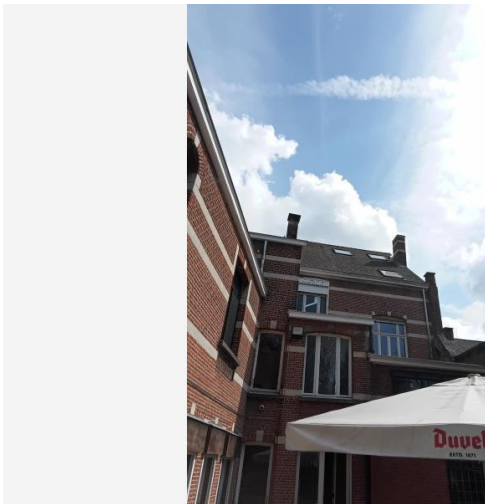
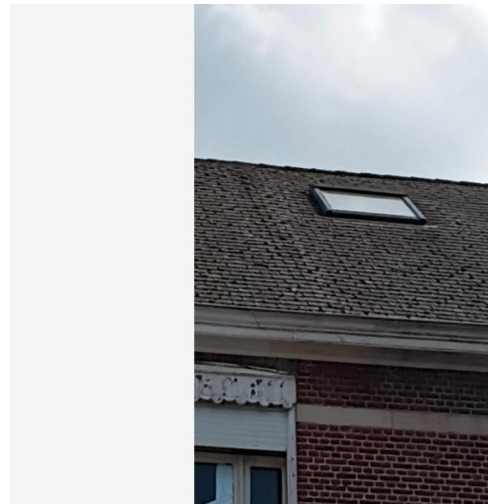
| Opmerking | <p>dikte is giswerk en kon niet worden gemeten, deze ornamenten hebben geen uniforme dikte. soms werden deze ook dubbel geplaatst met isolatie ertussen.</p> <p>de oppervlakte is een beredeneerde schatting , waaraan geen rechten worden verleend. mogelijks dubbele laag glasal met isolatie tussen</p> <p>Er werd geen staal genomen om waterdichtheid te garanderen. opdrachtgever begrijpt dat daarom moet worden aangenomen dat deze toepassing asbest bevat, tot tegendeel wordt bewezen.</p> |

Vermijd stofvorming en stofverspreiding op elk moment van de werken. Bevochtig of fixeer het materiaal.

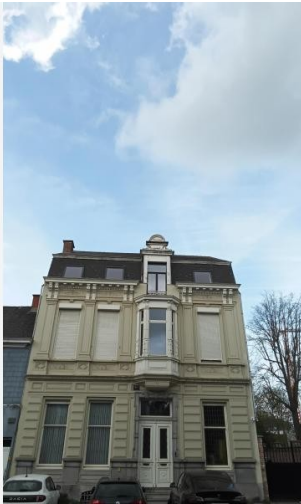
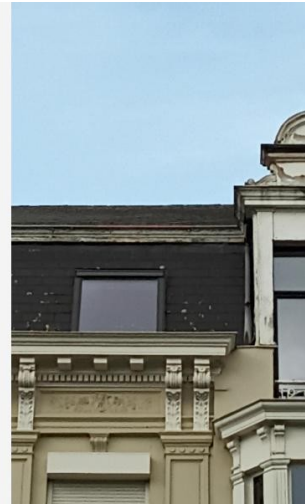
| Opmerking | <p>oppervlakte is een berendeneerde schatting , aan deze oppervlakte worden geen rechten verleend. dak was te hoog op accuraat te bepalen. de oppervlakte hier benoemd is een netto oppervlakte en houdt geen rekening met de overlap van de leien</p> <p>er kan geen lei worden opgehoften en langs binnen is er geen zicht op onderdak</p> <p>Er werd om economische reden geen staal genomen. pdrachtgever begrijpt dat daarom moet worden aangenomen dat deze toepassing asbest bevat, tot tegendeel wordt bewezen.</p> |

Vermijd stofvorming en stofverspreiding op elk moment van de werken. Bevochtig of fixeer het materiaal.

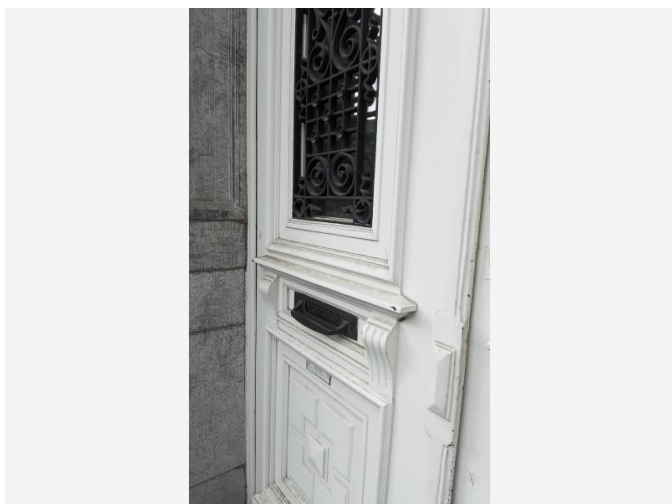
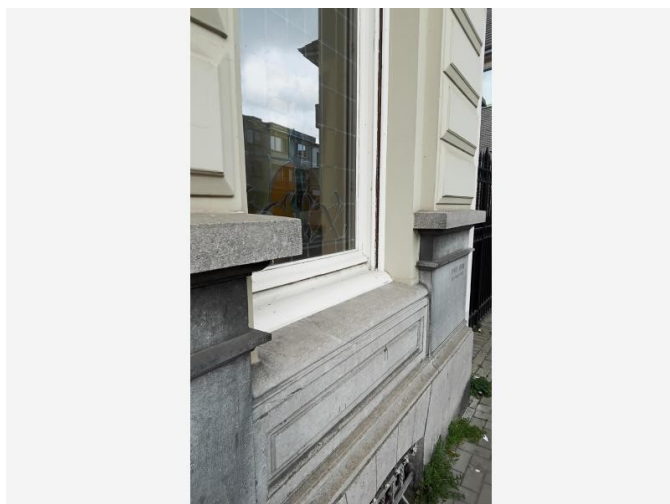
## Fiche 6: kit/mastiek in en aan de ramen (zonder staalname)

| Opmerking | <p>Dit gewicht is een beredeneerde schatting, er worden geen rechten verleend aan dit gewicht.</p> <p>het gaat om de kit tussen raam en gevel en tussen raam en glas</p> <p>Er werd om geen staal genomen omdat risico op glasbreuk te groot is , ook kan de adi niet instaan voor het herkitten.</p> <p>ook zijn er door de 100 heen verschillende soorten over elkaar gebruikt en is het niet eenduidig te bepalen hoeveel soorten kit er welke waar werden gebruikt</p> <p>Opdrachtgever begrijpt dat daarom moet worden aangenomen dat deze toepassing asbest bevat, tot tegendeel wordt bewezen.</p> |

Vermijd stofvorming en stofverspreiding op elk moment van de werken. Bevochtig of fixeer het materiaal.

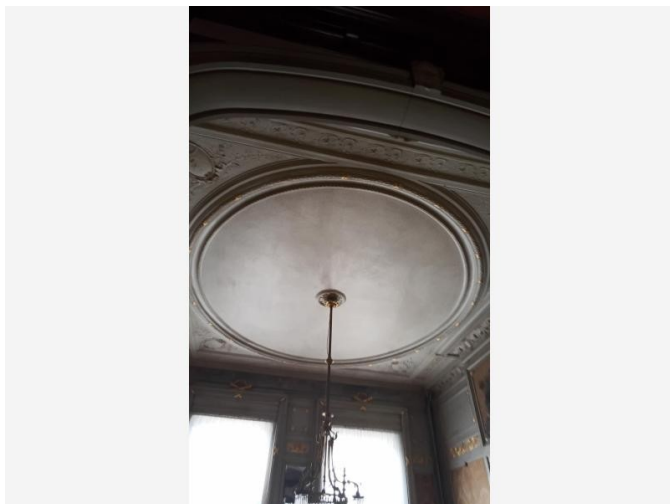
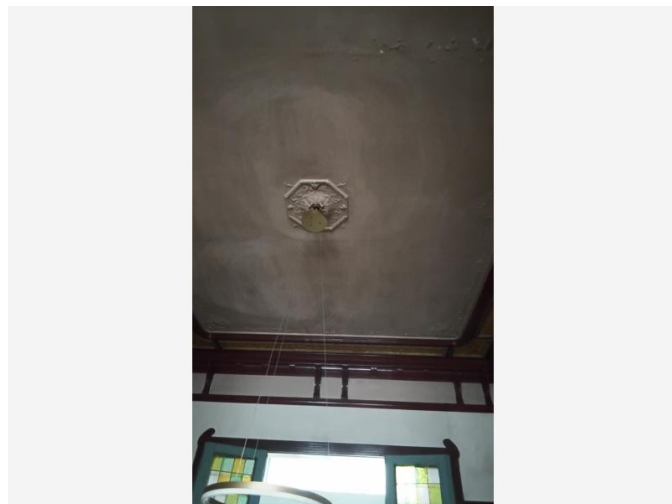
| Opmerking | <p>Deze oppervlakte is een beredeneerde schatting , Er worden geen rechten verleend aan deze oppervlakten. De dikte is een schatting die voorkomt uit de monsterplaatsen en is daarom niet altijd representatief.</p> <p>staalname kon niet representatief gebeuren</p> |

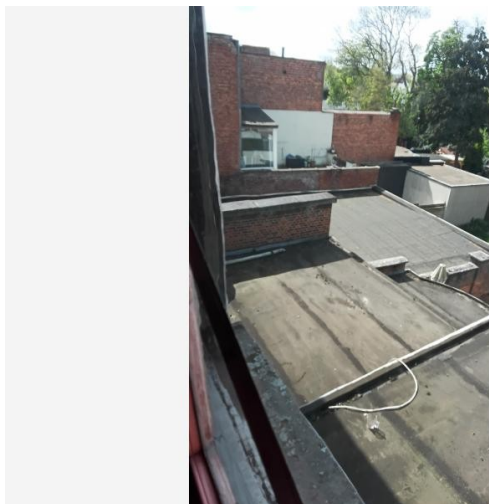
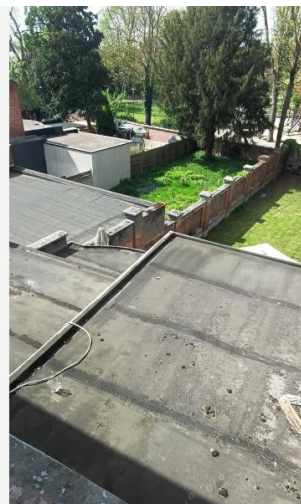
| Opmerking | <p>de oppervlakte is een beredeneerde schatting , waaraan geen rechten worden verleend.</p> <p>Er werd geen staal genomen om geen lekken te veroorzaken. Opdrachtgever begrijpt dat daarom moet worden aangenomen dat deze toepassing asbest bevat, tot tegendeel wordt bewezen .</p> <p>ook de kans op lekken maakt dat een staalname niet evident was zonder schade aan te richten</p> |

Vermijd stofvorming en stofverspreiding op elk moment van de werken. Bevochtig of fixeert het

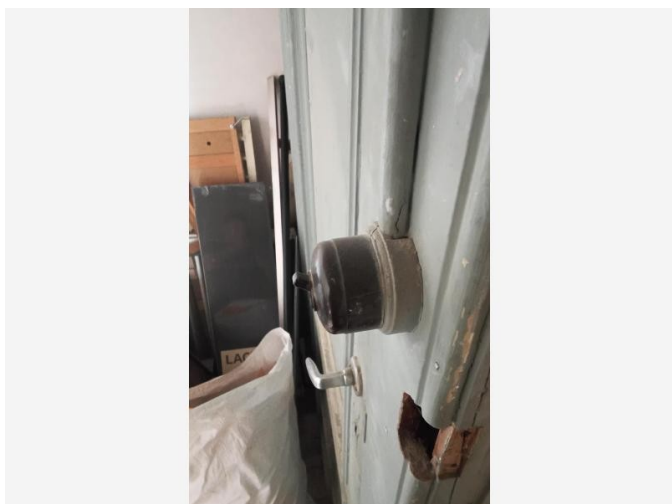
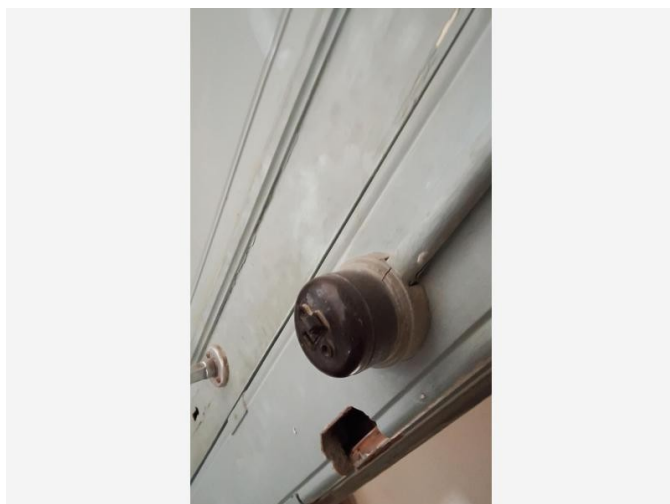
# Fiche 10: bakeliet stopcontacten, lichtarmaturen en/of schakelaars

| Opmerking | deze oppervlakte is niet gemeten maar eerder symbolisch voor alle aanwezige armaturen |

Vermijd stofvorming en stofverspreiding op elk moment van de werken. Bevochtig of fixeër het materiaal.

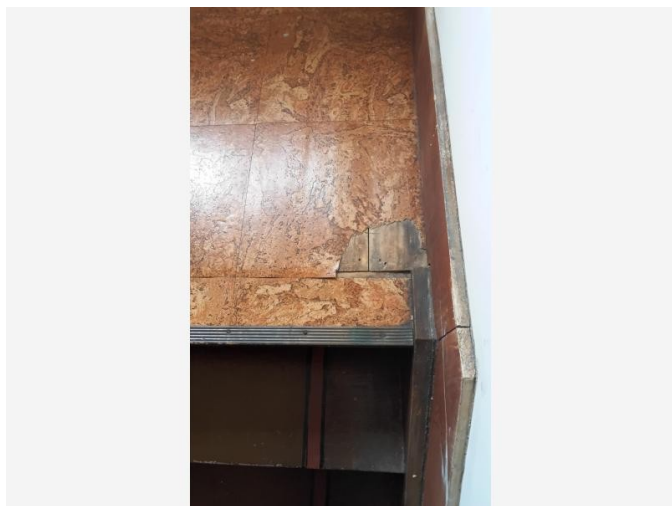
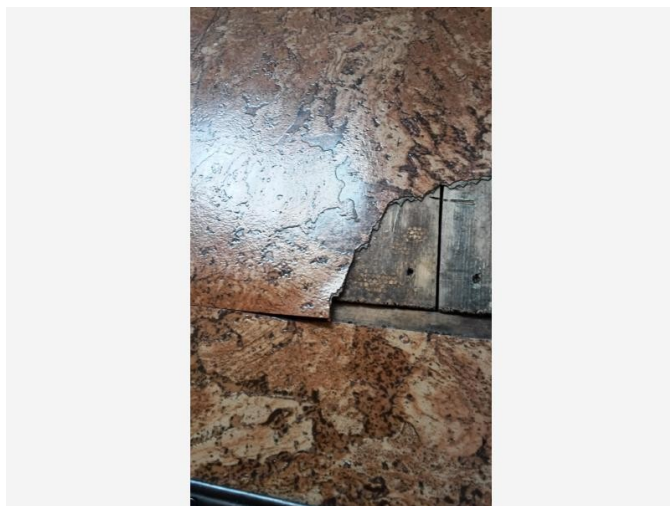
## Fiche 19: Lino soepel op trap +2

| Basis voor advies | De asbestdeskundige beoordeelt het materiaal als niet-asbestverdacht. |

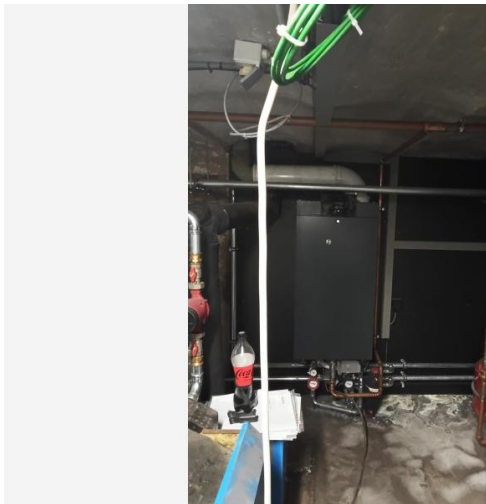
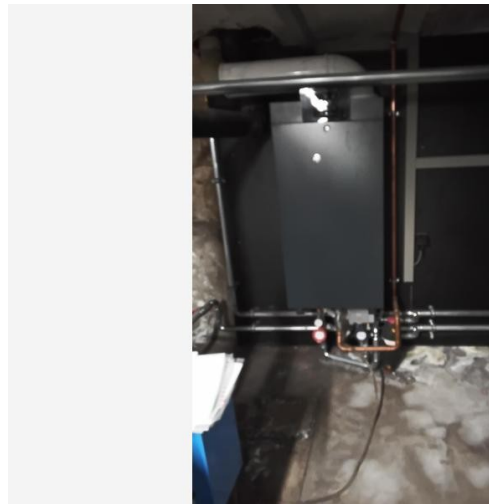
### Fiche 24: Recente cv-ketel

| Beschrijving | Notitie | Terug te vinden op plannen |
|---|---|---|
| Fiche 24: Recente cv-ketel | Cv-ketel is van een recent bouwjaar en volgens de literatuur bevat deze geen asbest . | Plan 1.3: kelder |
