Asbestinventarisatetest

Hovenierstraat 92, 9160 Lokeren

Attestnummer : 20240405-000345.000

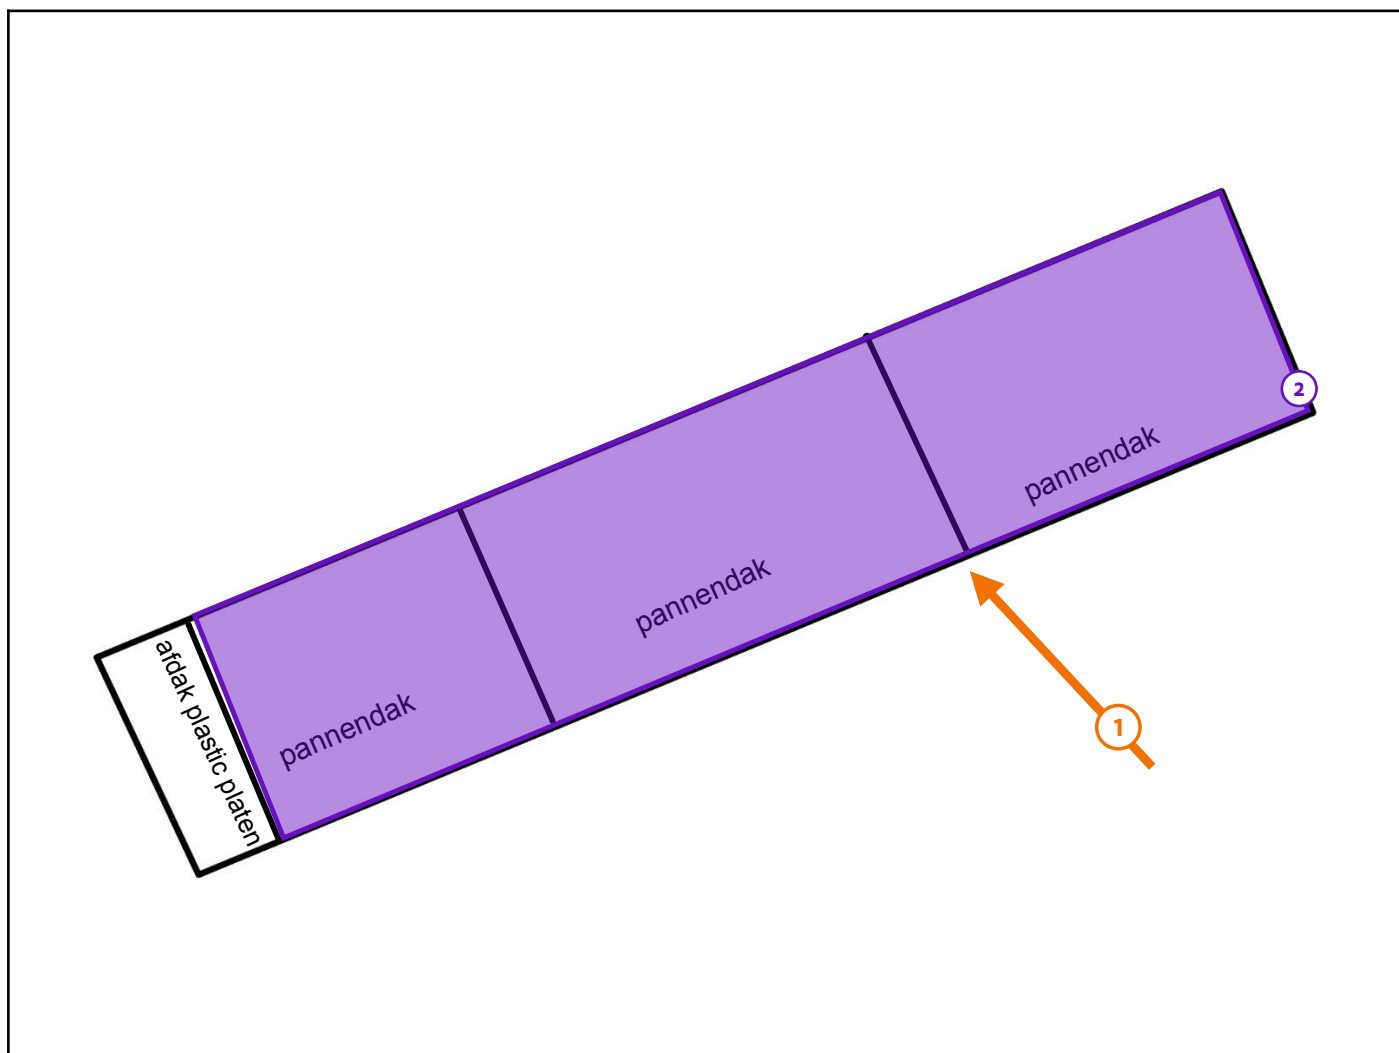
Plan 1.10: dak plan

Beschrijving	Type	Actie
1. Gevelbekleding muur aan hellend dak	Asbestmateriaal	Verwijderen
2. onderdak woning	Beperking	-

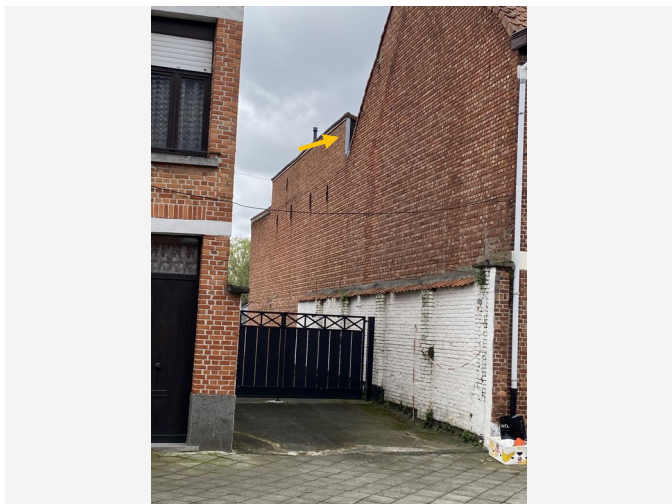
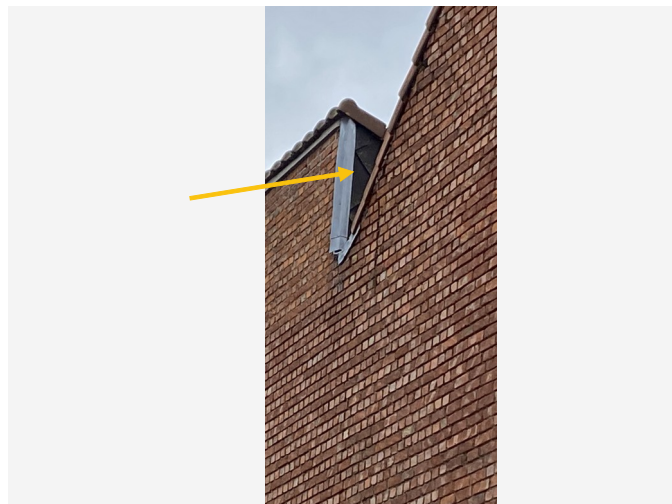
Conclusie

Het asbestmateriaal valt onder de mijlpaal van 2034.

Eindbeoordeling materiaalrisico	Laag materiaalrisico en/of verlaagde kans op vezelvrijgave
---------------------------------	--

Gebondenheid	Categorie 1: hechtgebonden in oorsprong
Asbestsoort (vezeltype)	Crocidoliet aanwezig
Asbestconcentratie	Laag (< 50%)
Afschermingsgraad van het gehele materiaal	Geheel of deels vrij aan de buitenlucht
Toestand van het materiaal	Licht beschadigd, licht verweerd. Intact materiaal type Pical – asbestboard of categorie III 'gebondenheid'

Beschrijving	Gevelbekleding muur aan hellend dak
Omgeving	Buiten
Primaire drager	Wand buitenschil
Asbestmateriaal	Dak- en gevelbekleding - Lei, shingle
Bindmiddel van asbestmateriaal	Cement
Gebondenheid op basis van bindmiddel	Hecht

Hoeveelheid (oppervlakte - aantal)	<ul style="list-style-type: none">• 3,00 m² - 1 stuk
Totale oppervlakte	3,00 m ²
Eenvoudig bereikbaar	Ja
Bevestigingswijze	<ul style="list-style-type: none">• Genageld, geniet
Identificatiemethode	Vaststelling zonder monstername
Destructieve handeling voor identificatie	Nee
Opmerking	Tussen de twee daken is het stukje muur bekleed met leien

Verwijderen

- Zorg voor een veilig beheer. Vermijd het beschadigen van het asbestmateriaal. Controleer de toestand jaarlijks op wijzigingen.
- Hemelwater dat afspoelt van asbestcement daken of gevels kan asbestdeeltjes bevatten. Gebruik het enkel voor gesloten circuits (bv. spoelen toiletten). Reinig na het vervangen van het dak of de gevel de dakgoten en regenwaterput of -ton om asbesthoudend sediment of slib te verwijderen
- Voer bijkomende staalname(s) uit.

- Eenvoudige handelingen: mag via doe-het-zelf of door werknemer(s) met opleidingsattest eenvoudige handelingen
Zorg voor uw persoonlijke beschermingsmiddelen en zorg ervoor dat er geen onbevoegde personen aanwezig zijn.
Fixeer de toepassing en bedek de ondergrond.
Maak de leien 1 voor 1 los met handgereedschap (geen sneldraaiend gereedschap) zonder te breken of te beschadigen.

Berg deze veilig op in een asbestafvalzak en breng deze weg naar het containerpark

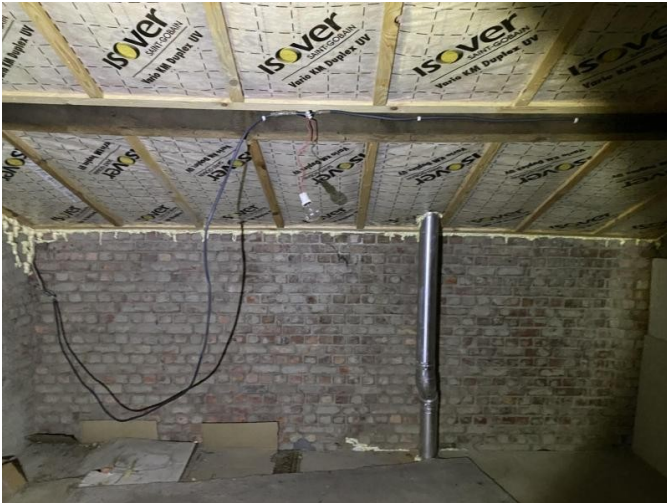
Situeringfoto

Tijdelijke beperking

Reden: Het te onderzoeken materiaal situeert zich hoger dan 3,50 m te rekenen vanaf een veilige ondergrond

Uitleg van de asbestdeskundige: Het dak aan straatzijde situeert zich hoger dan 3.5m er is ook geen toegang tot de zolder ruimte.(geen toegankelijke zolder)

Ook het middelste dak is niet bereikbaar (hoger dan 3.5) en ook geen toegang tot zolder ruimte (geen toegankelijke zolder)

laatste dak situeert zich ook hoger dan 3.5 m, hier is wel een zolder ruimte maar deze is volledig afgesloten met isolatie materiaal. (zie facturen in bijlage)

Onderdak verder te onderzoeken bij werken.

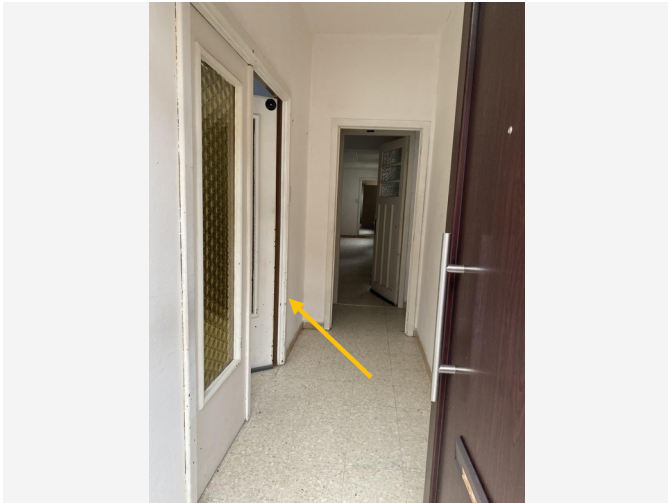
valse wanden: hal muur naar living, traphal

1ste verdiep: muur: gyproc

Er was geen verdere analyse mogelijk naar ev. achterliggende materialen. in kader van niet-destructief onderzoek. Verder te onderzoeken bij werken.

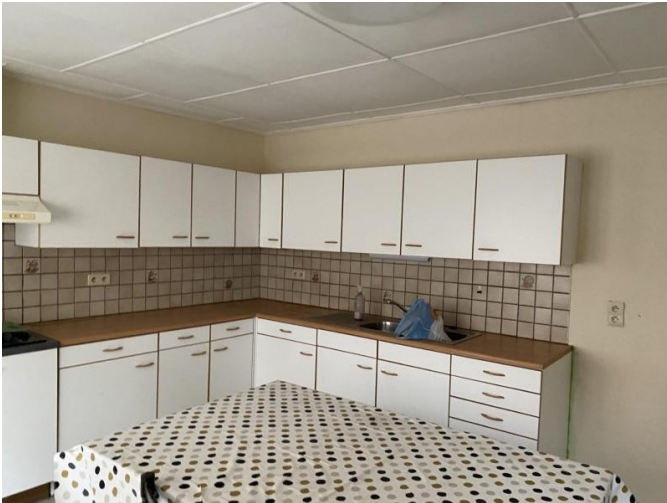
De faiencetegels in keuken, wc en badkamer zijn in goede staat er was geen verdere analyse mogelijk naar de achterliggende lijm.

Verder te onderzoeken bij werken.

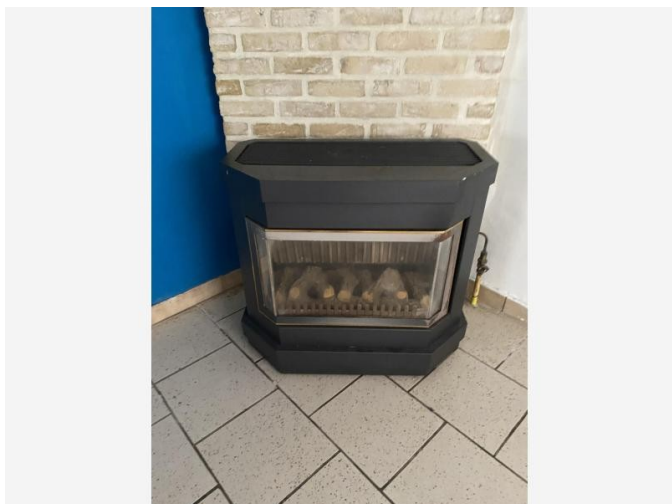
Gaskachels zijn van wellstraler, na navraag bij fabrikant werden in gaskachels van wellstraler geen asbesthoudende dichtingen gebruikt.

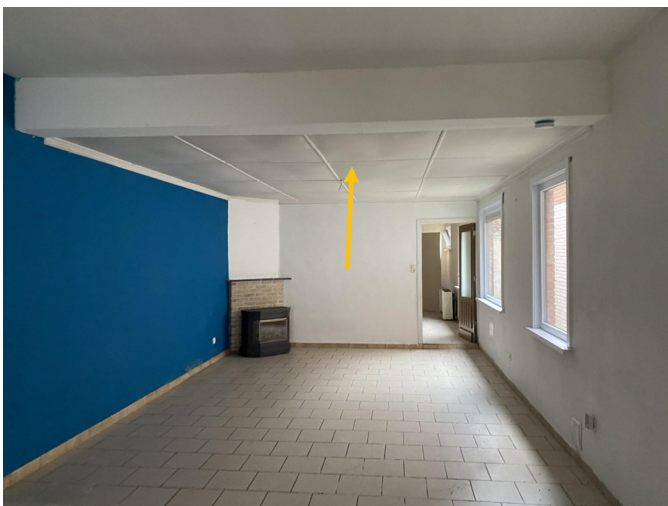
laatste deel living: houten plafond platen

keuken: houten plafond platen

achterplaats, wc, badkamer: kunststof plafond

traphal straatzijde: kunststof plafond

voorlaatste en laatste slaapkamer: hout plafond

Er was geen verder onderzoek mogelijk naar achterliggende materialen in kader van niet-destructief onderzoek. Verder te onderzoeken bij werken.

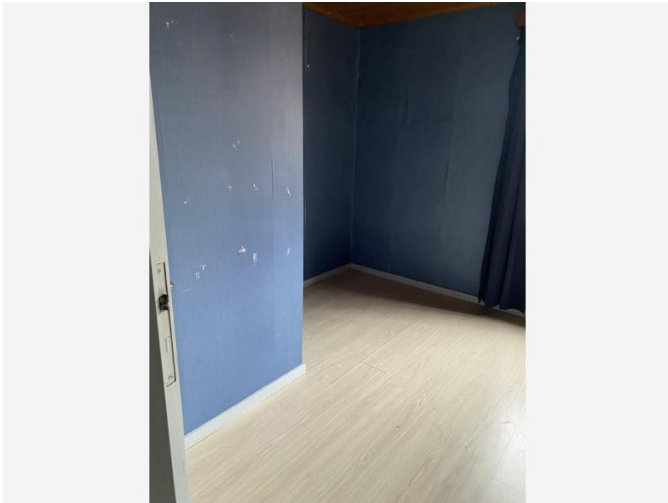
vloertegel

1ste slaapkamer straatzijde: tapijt (daaronder hout)

slpk 2,3,4: laminaat

zolder: osb

Er was geen verdere analyse mogelijk naar achterliggende materialen, in kader van niet-destructief onderzoek. Verder te onderzoeken bij ev. werken.

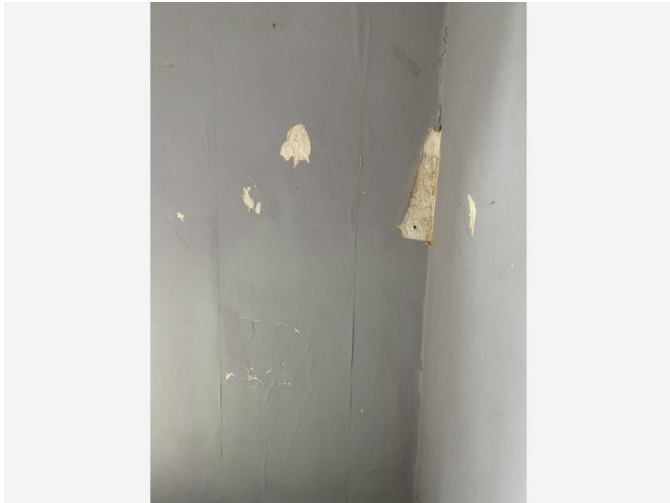
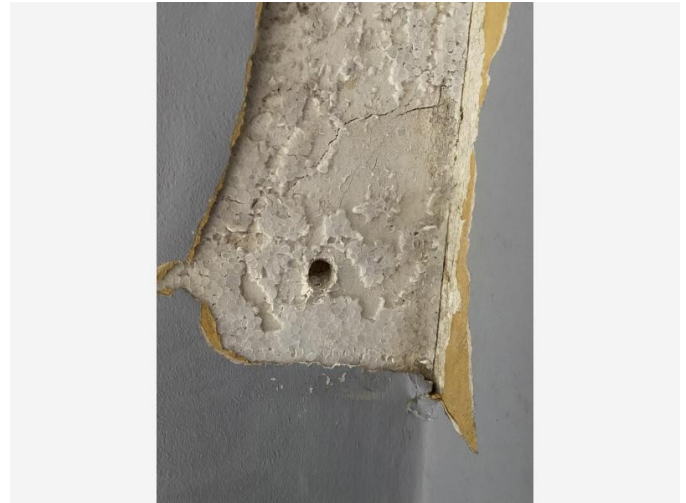
Geen asbest

#	Type	Referentie	Resultaat
8.1	Mengmonster	1. wandpleister	Geen asbest

Beschrijving	Wandpleister
Omgeving	Binnen
Primaire drager	Binnenwand

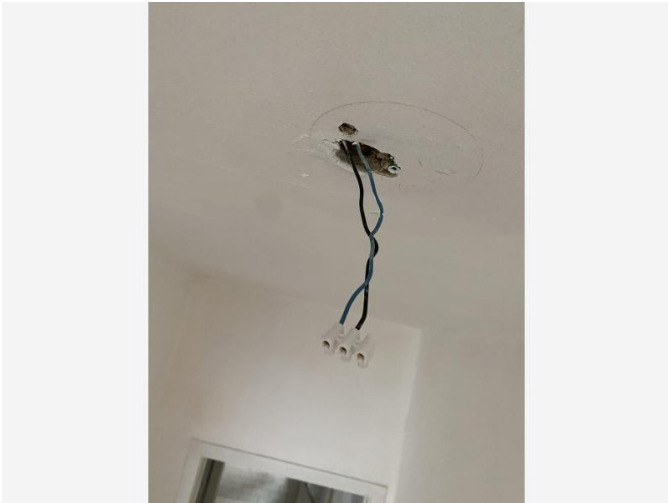
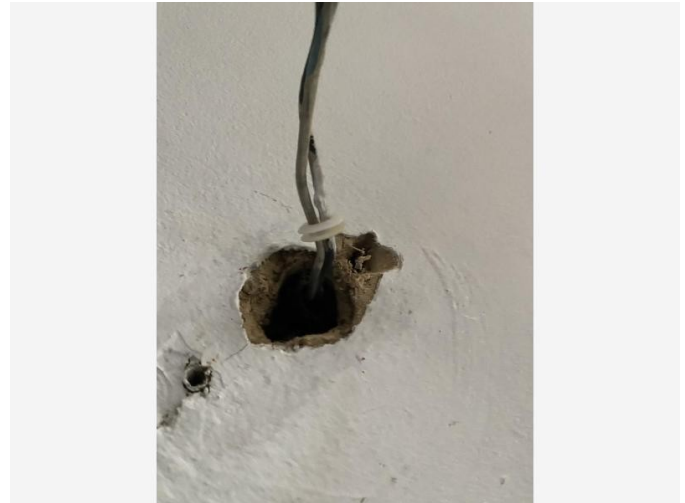
Geen asbest

#	Type	Referentie	Resultaat
9.1	Mengmonster	2. Plafondpleister	Geen asbest

Beschrijving	Plafondpleister
Omgeving	Binnen
Primaire drager	Plafond
