Asbestinventarisatietest

Papestraat 60, 9160 Lokeren

Attestnummer : 20241228-000029.000

Uitgegeven op : 28.12.2024

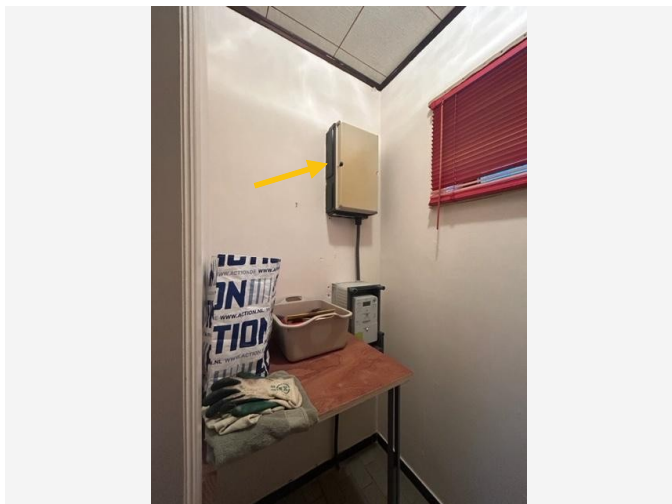
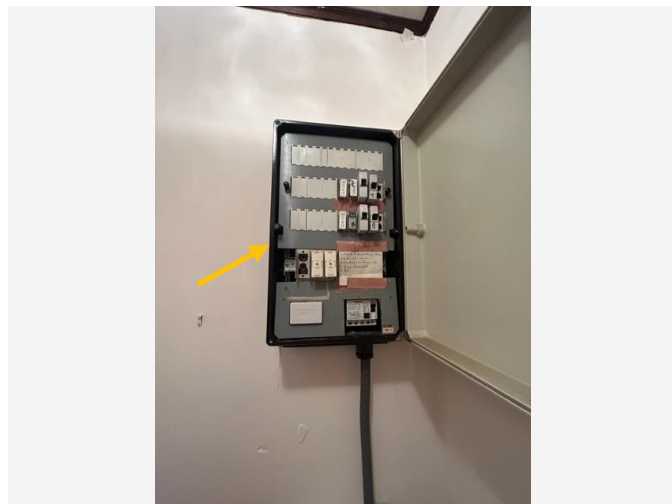
Het asbestmateriaal valt onder de mijlpaal van 2040.

Eindbeoordeling materiaalrisico	Laag materiaalrisico en/of verlaagde kans op vezelvrijgave
---------------------------------	--

Gebondenheid	Categorie 1: hechtgebonden in oorsprong
Asbestsoort (vezeltype)	Crocidoliet aanwezig
Asbestconcentratie	Laag (< 50%)
Afschermingsgraad van het gehele materiaal	Geheel of deels (ook) vrij aan de binnenlucht
Toestand van het materiaal	Onbeschadigd, niet verweerd

Beschrijving	Bodemkast elektriciteitskast
Omgeving	Binnen
Primaire drager	Communicatie en elektrische infrastructuur en uitrusting
Asbestmateriaal	Plaat, paneel, tablet - Type Bakeliet
Bindmiddel van asbestmateriaal	Kunststof of -hars
Gebondenheid op basis van bindmiddel	Hecht
Hoeveelheid (oppervlakte - dikte - aantal)	• 0,50 m ² - 1,00 cm - 1 stuk
Totaal volume	0,005 m ³
Eenvoudig bereikbaar	Ja
Bevestigingswijze	• Geschroefd
Identificatiemethode	Vaststelling zonder monstername
Destructieve handeling voor identificatie	Nee
Opmerking	De bodemkast van de elektriciteitskast is van het type bakeliet.

- Zorg voor een veilig beheer. Vermijd het beschadigen van het asbestmateriaal. Controleer de toestand jaarlijks op wijzigingen.
- Voer bijkomende staalname(s) uit.

- Eenvoudige handelingen: mag via doe-het-zelf of door werknemer(s) met opleidingsattest eenvoudige handelingen
Zorg voor uw persoonlijke beschermingsmiddelen en zorg ervoor dat er geen onbevoegde personen aanwezig zijn.

Maak de toepassing los met handgereedschap en verwijder deze in zijn geheel zonder te breken of te beschadigen, berg deze veilig verpakt op in een asbestafvalzak en breng deze weg naar het containerpark of gespecialiseerde firma.

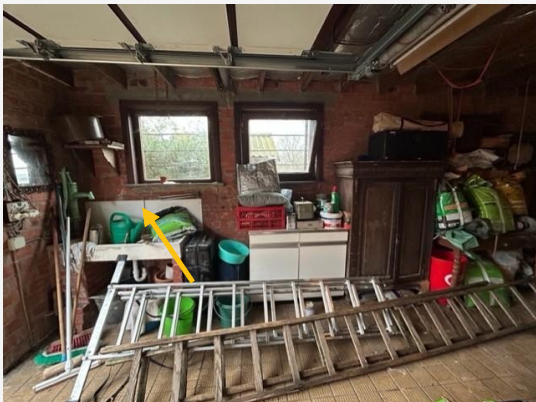
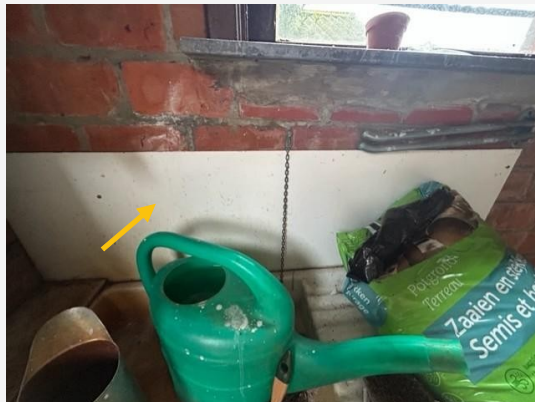
Het asbestmateriaal valt onder de mijlpaal van 2040.

Eindbeoordeling materiaalrisico	Laag materiaalrisico en/of verlaagde kans op vezelvrijgave
---------------------------------	--

Gebondenheid	Categorie 1: hechtgebonden in oorsprong
Asbestsoort (vezeltype)	Crocidoliet aanwezig
Asbestconcentratie	Laag (< 50%)
Afschermingsgraad van het gehele materiaal	Geheel of deels (ook) vrij aan de binnenlucht
Toestand van het materiaal	Onbeschadigd, niet verweerd

Beschrijving	Asbest cement plaat garage
Omgeving	Binnen
Primaire drager	Binnenwand
Asbestmateriaal	Dak- en gevelbekleding - Plaat
Bindmiddel van asbestmateriaal	Cement
Gebondenheid op basis van bindmiddel	Hecht
Hoeveelheid (oppervlakte - dikte - aantal)	<ul style="list-style-type: none">• 0,20 m² - 1,00 cm - 1 stuk
Totaal volume	0,002 m ³
Eenvoudig bereikbaar	Ja
Bevestigingswijze	<ul style="list-style-type: none">• Geschroefd
Identificatiemethode	Vaststelling zonder monstername
Destructieve handeling voor identificatie	Nee
Opmerking	In de garage is er een asbest cement plaat aanwezig aan de lavabo.

- Zorg voor een veilig beheer. Vermijd het beschadigen van het asbestmateriaal. Controleer de toestand jaarlijks op wijzigingen.
- Voer bijkomende staalname(s) uit.

- Eenvoudige handelingen: mag via doe-het-zelf of door werknemer(s) met opleidingsattest eenvoudige handelingen
Zorg voor uw persoonlijke beschermingsmiddelen en zorg ervoor dat er geen onbevoegde personen aanwezig zijn.

Fixeer de toepassing en bedek de ondergrond. Maak de toepassing los met handgereedschap en verwijder deze in zijn geheel zonder te breken of te beschadigen. Berg deze veilig verpakt op in een asbest afvalzak en breng deze weg naar het containerpark of gespecialiseerde firma.

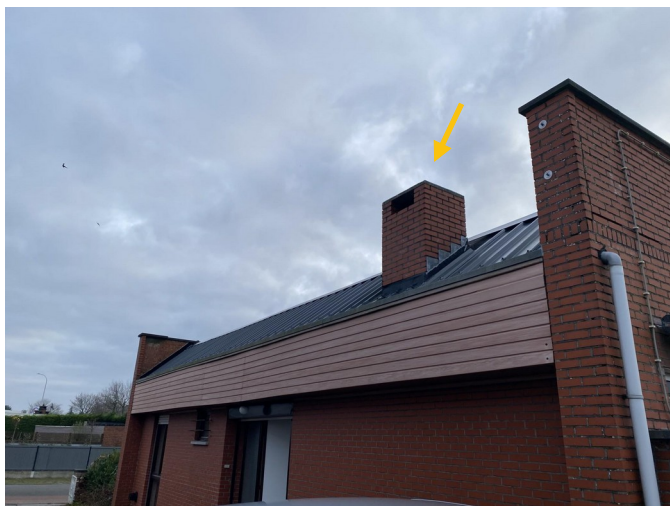
Situeringfoto

Tijdelijke beperking

Reden: Het te onderzoeken materiaal situeert zich hoger dan 3,50 m te rekenen vanaf een veilige ondergrond

Uitleg van de asbestdeskundige: Er kon niet worden nagegaan of er nog asbesthoudende materialen binnenin de schouw wand aanwezig zijn.

Verder te onderzoeken bij ev. werken of verwijdering hiervan.

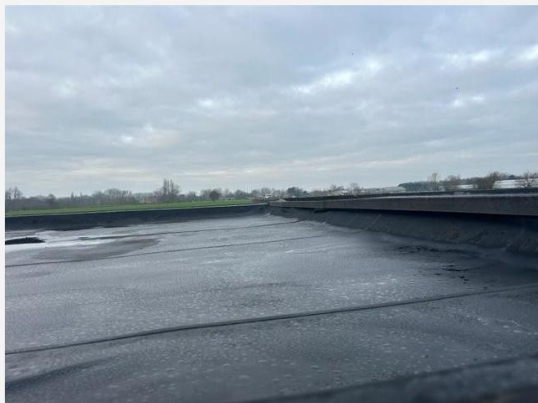
De bovenste toplaag van de garage is EPDM (niet asbest verdacht)

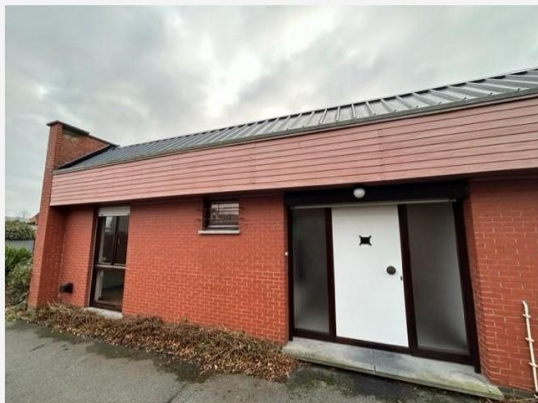
De plaat in de voordeur werd vervangen door een niet asbest houdend plaat (pictura)

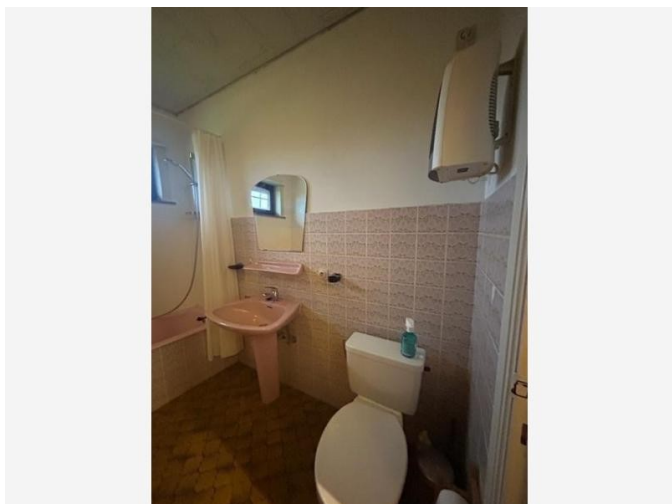
In de woning zijn er faiencetegels aanwezig in goede staat, waardoor er geen staalname van de achterliggende lijmlaag mogelijk is.

Verder te onderzoeken bij werken of verwijdering hiervan.

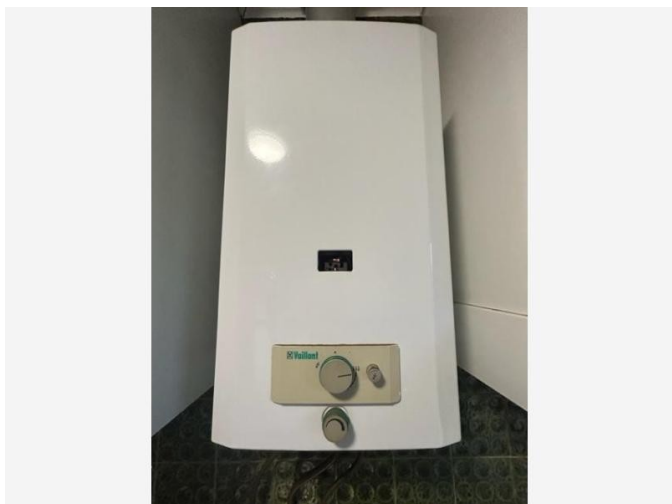
Vaillant ketel in de keuken: niet asbest verdacht.

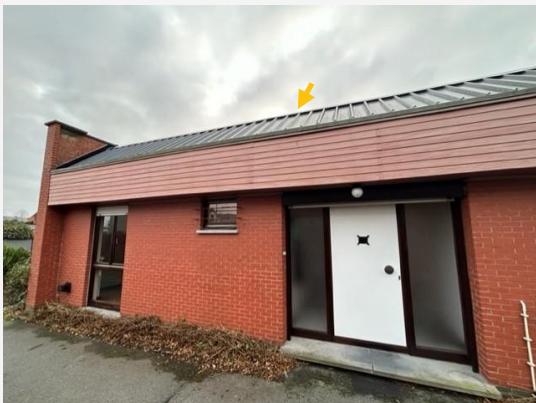
Het dak werd vernieuwd in 2018 wijziging van plat dak naar hellend dak met eco panels.
(zie facturen in bijlage)

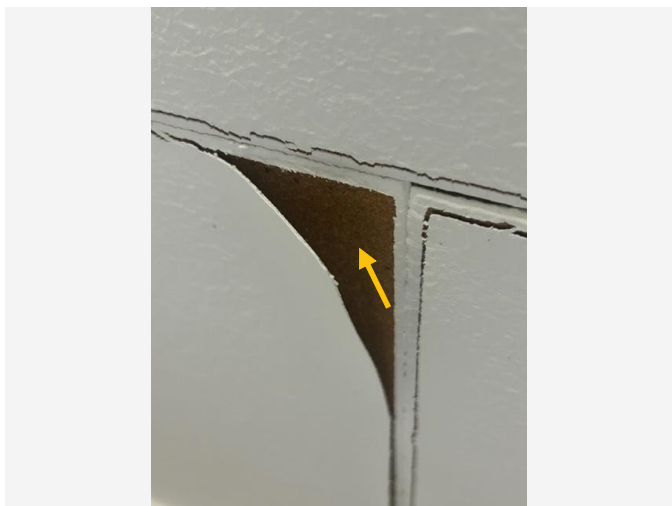
In de gehele woning zijn er valse plafonds aanwezig, waardoor er geen staalname van plafondpleister mogelijk is.

Er was geen verdere analyse mogelijk naar ev. achterliggende materialen in kader van niet destructief onderzoek.

Living, hal, berging: hout plafonds

slaapkamers, badk, keuken: vezelplaat plafond.

Verder te onderzoeken bij ev. werken of verwijdering hiervan.

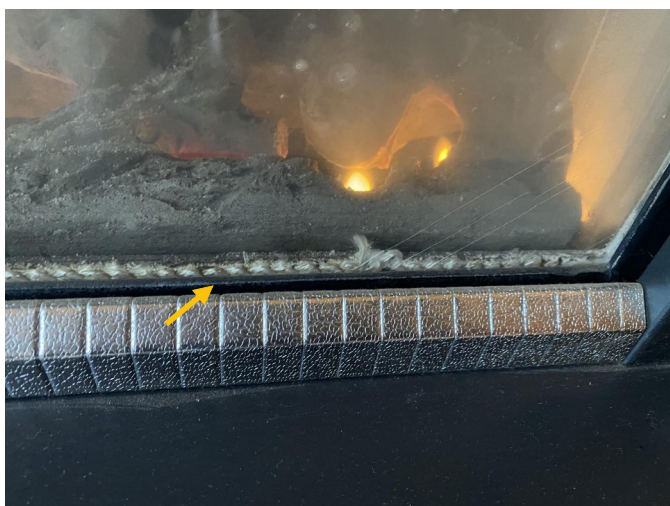
Er is geen asbest verdachte koord aanwezig in de kachel in de living

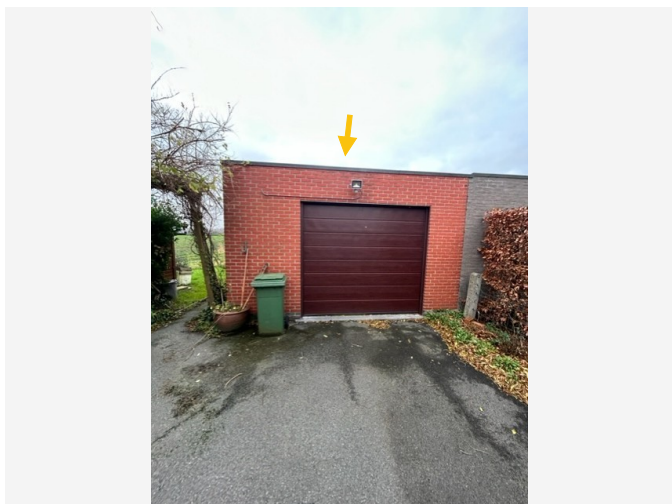
Mogelijks zijn er nog onderlagen aanwezig onder de EPDM, verder te onderzoeken bij ev. werken of verwijdering hiervan.

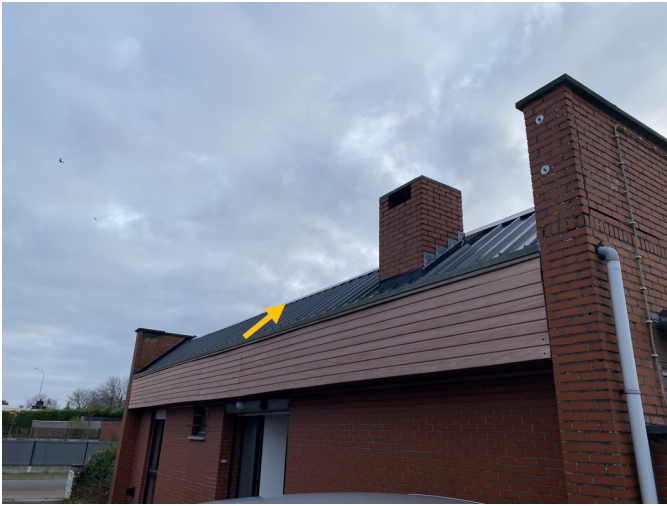
Het onderdak van de woning kon niet worden waargenomen en geïnspecteerd aangezien het om een eco panel dak gaat.

Er geen toegang is via de binnenruimte naar het dak.

Verder te onderzoeken bij ev. werken of verwijdering hiervan.

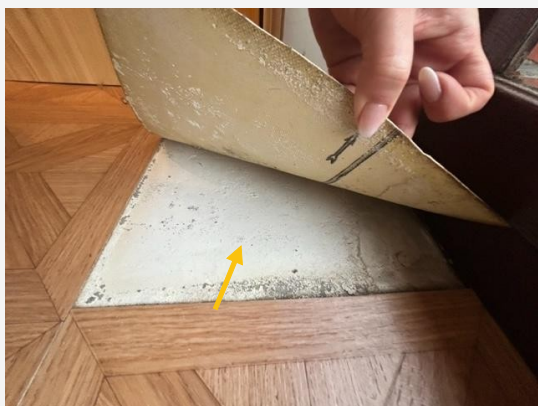
Hal, living, keuken, berging, badkamer: vloertegel.

slpk: vinyl met kunst stof onderzijde: niet asbest verdacht.

Er was geen verdere analyse mogelijk naar ev. onderliggende materialen in kader van niet destructief onderzoek.

Verder te onderzoeken bij ev. werken of verwijdering hiervan.

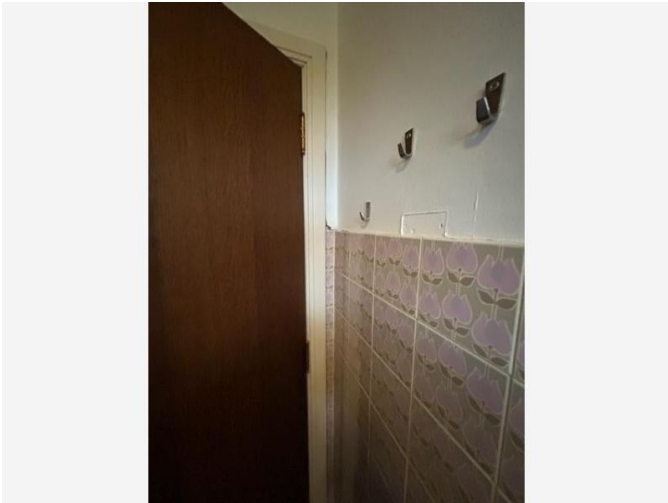
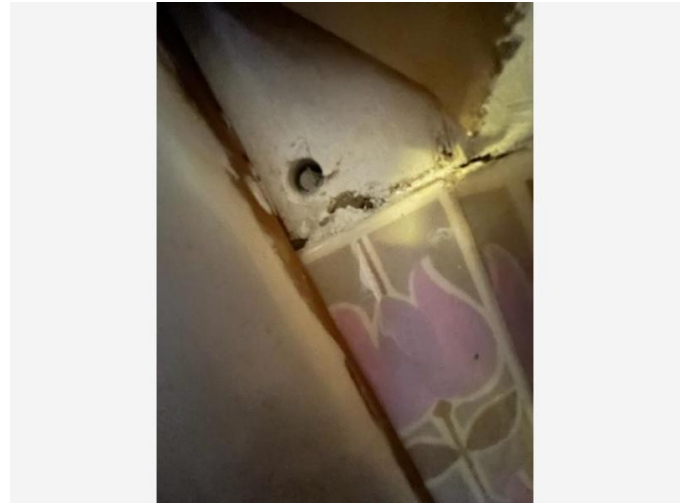
Geen asbest

#	Type	Referentie	Resultaat
14.1	Mengmonster	1. wandpleister	Geen asbest

Beschrijving	Wandpleister
Omgeving	Binnen
Primaire drager	Binnenwand
Bindmiddel van materiaal	Gips - kalk
Gebondenheid op basis van bindmiddel	Niet-hechtgebonden
Hoeveelheid (oppervlakte - dikte - aantal)	• 264,00 m ² - 0,50 cm - 1 stuk
Totaal volume	1,32 m ³
Identificatiemethode	Vaststelling met monstername
Destructieve handeling voor identificatie	Nee
Opmerking	Verplichte staalname wandpleister: Mengstaal: badk, slpk, hal, berging

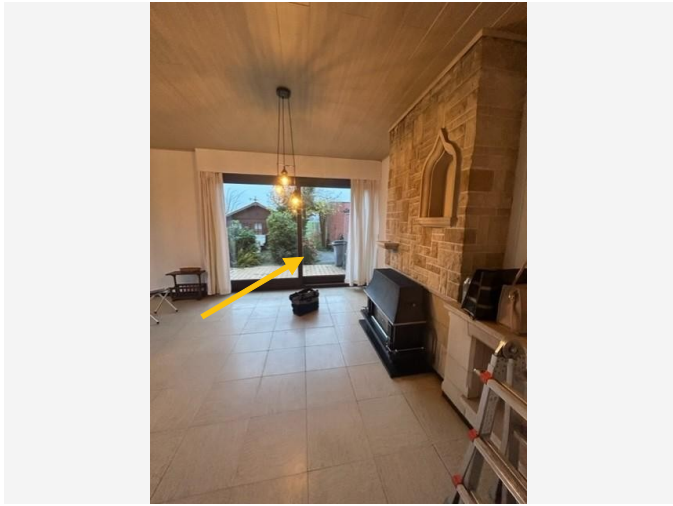
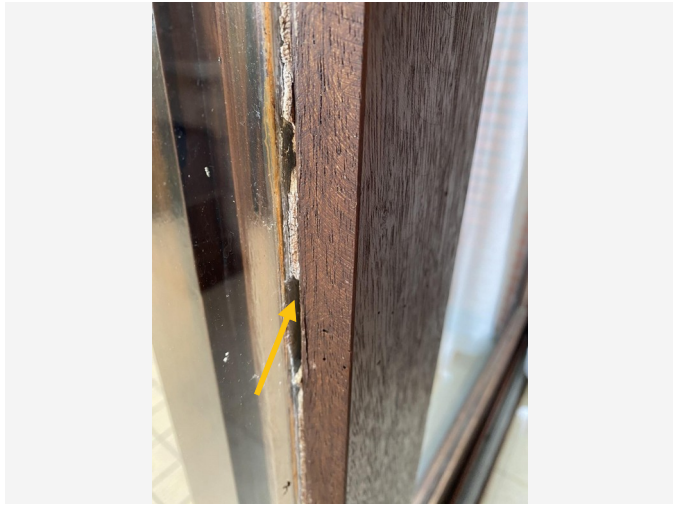
Fiche 15: mastiek binnen

Geen asbest

#	Type	Referentie	Resultaat
15.1	Puntmonster	2. Mastiek binnen	Geen asbest

Beschrijving	mastiek binnen
Omgeving	Binnen
Primaire drager	Wandopening verticaal (raam, deur, ...)
Bindmiddel van materiaal	Kitten, mastiek, pasta
Gebondenheid op basis van bindmiddel	Hecht
Hoeveelheid (gewicht - aantal)	<ul style="list-style-type: none">• 2,00 kg - 1 stuk
Totaal gewicht	2,00 kg
Identificatiemethode	Vaststelling met monstername
Destructieve handeling voor identificatie	Nee
Opmerking	<p>Verplichte staalname mastiek.</p> <p>Puntstaal binnen zijde tussen glas en raamprofiel.</p> <p>Uit labo analyse is gebleken dat deze niet asbest houdend is.</p>

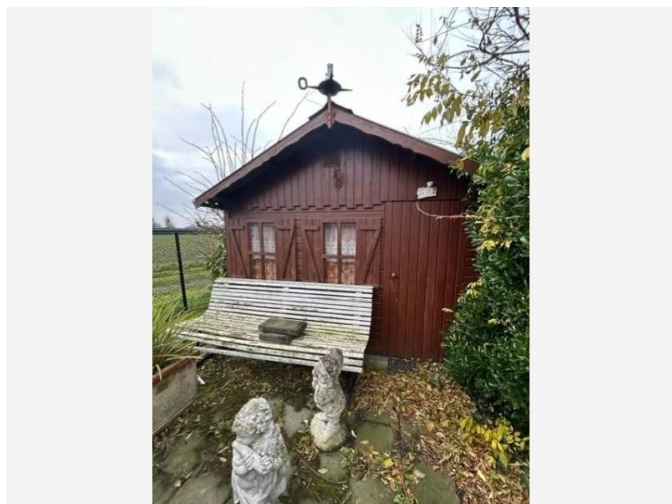
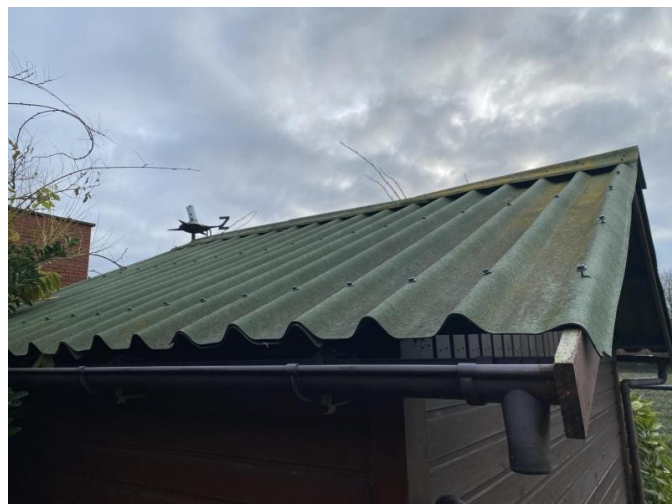
Fiche 16: Bitumen dak tuinhuis

Geen asbest

#	Type	Referentie	Resultaat
16.1	Puntmonster	4. roofing shingels	Geen asbest

Beschrijving	Bitumen dak tuinhuis
Omgeving	Buiten
Primaire drager	Schuin dak
Bindmiddel van materiaal	Bitumen (roofing, teer, asfalt)
Gebondenheid op basis van bindmiddel	Hecht
Hoeveelheid (oppervlakte - aantal)	• 15,00 m ² - 1 stuk
Totale oppervlakte	15,00 m ²
Identificatiemethode	Vaststelling met monstername
Destructieve handeling voor identificatie	Nee
Opmerking	Verplichte staalname bitumen dak tuinhuis. Uit labo analyse is gebleken dat deze niet asbesthoudend zijn.

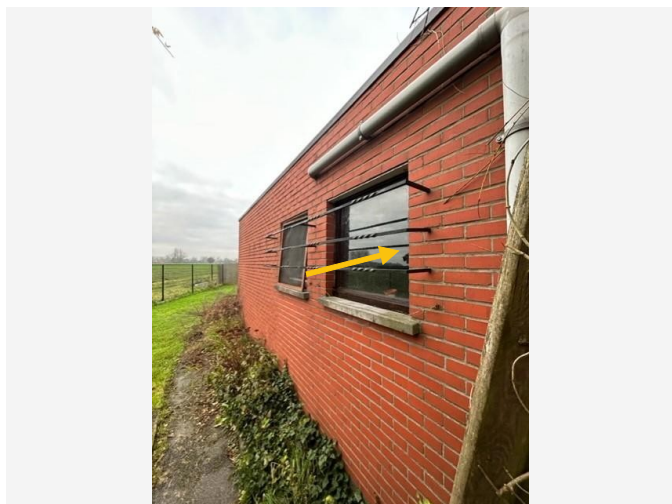
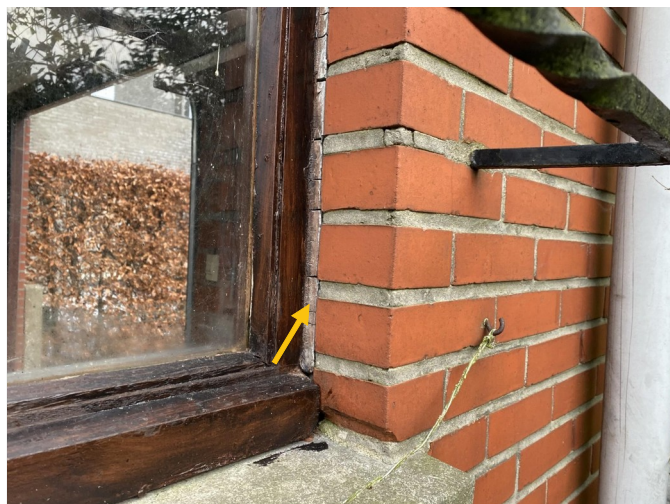
Fiche 17: Mastiek buitenzijde garage

Geen asbest

#	Type	Referentie	Resultaat
17.1	Puntmonster	3. Mastiek buitenzijde garage	Geen asbest

Beschrijving	Mastiek buitenzijde garage
Omgeving	Buiten
Primaire drager	Wandopening verticaal (raam, deur, ...)
Bindmiddel van materiaal	Kitten, mastiek, pasta
Gebondenheid op basis van bindmiddel	Hecht
Hoeveelheid (gewicht - aantal)	<ul style="list-style-type: none">• 1,00 kg - 1 stuk
Totaal gewicht	1,00 kg
Identificatiemethode	Vaststelling met monstername
Destructieve handeling voor identificatie	Nee
Opmerking	Verplichte staalname mastiek. Puntstaal tss raamprofiel en muur. Uit labo analyse is gebleken dat deze niet asbesthoudend is.
