Asbestinventarisatetest

Zwaluwstraat 17, 9160 Lokeren

Attestnummer : 20260320-000023.000

Niet-asbestveilig

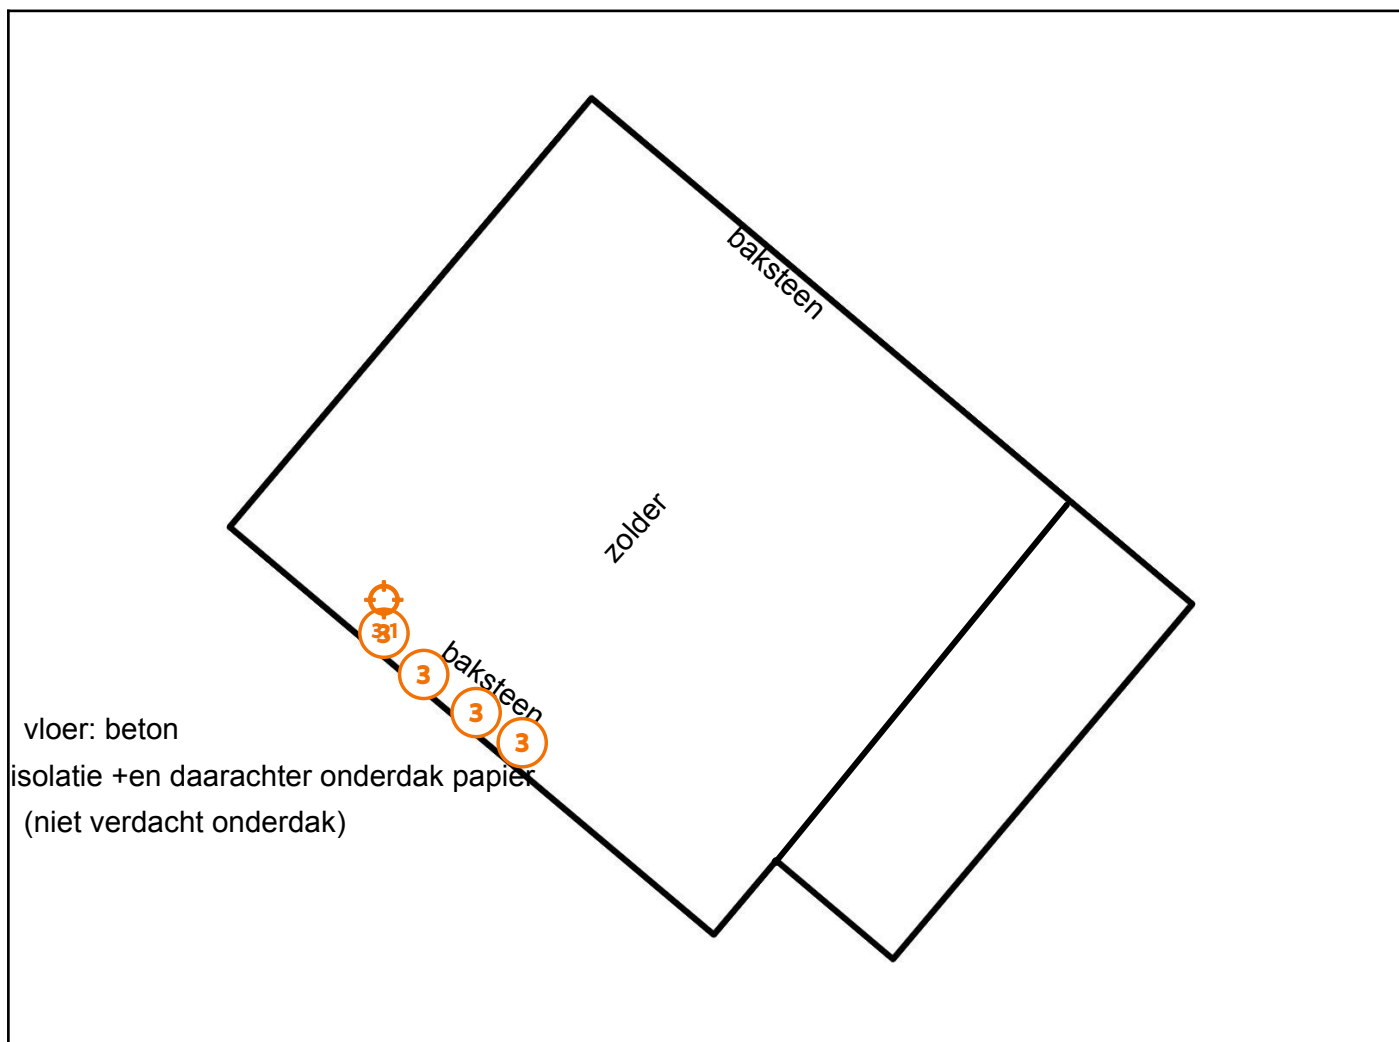
Plan 1.11: zolder plan

Beschrijving	Type	Actie
3. Cement verluchttingsbuizen	Asbestmateriaal	Verwijderen
3.1 Code: 3. Verluchttingsbuis zolder	Puntmonster	-

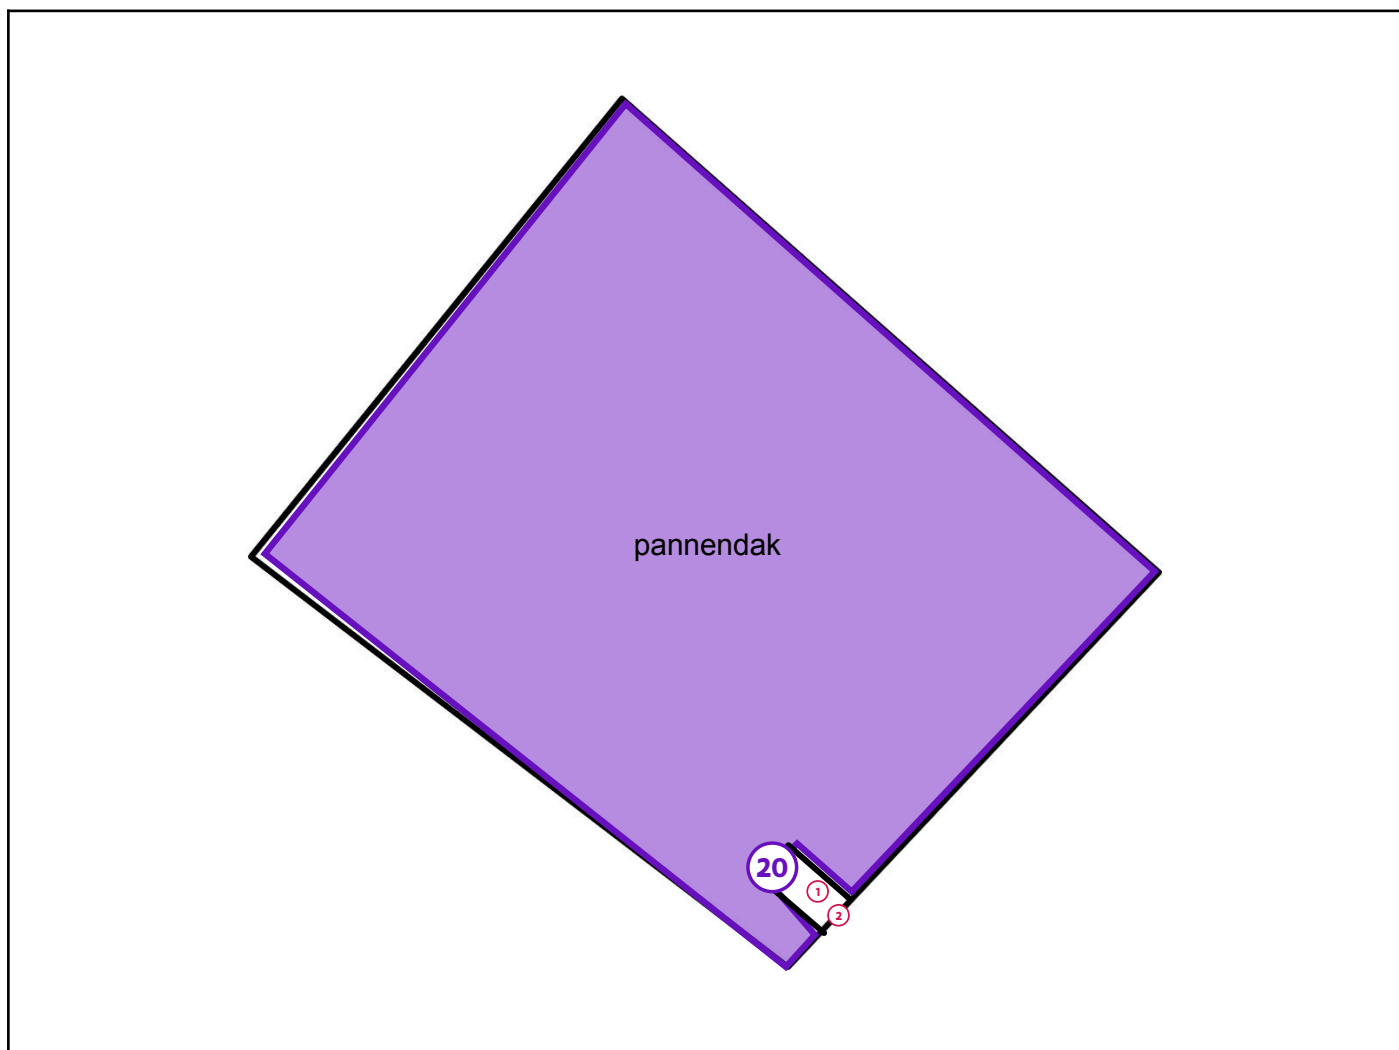
Plan 3.2: dak berging plan

Beschrijving	Type	Actie
1. Rookgaskanaal op schouw berging	Asbestmateriaal	Dringend verwijderen
2. Schouwhoed op rookgaskanaal van berging	Asbestmateriaal	Dringend verwijderen
20. Dakbedekking woning en berghok tuin + berging	Overige ruimte of materiaal	-

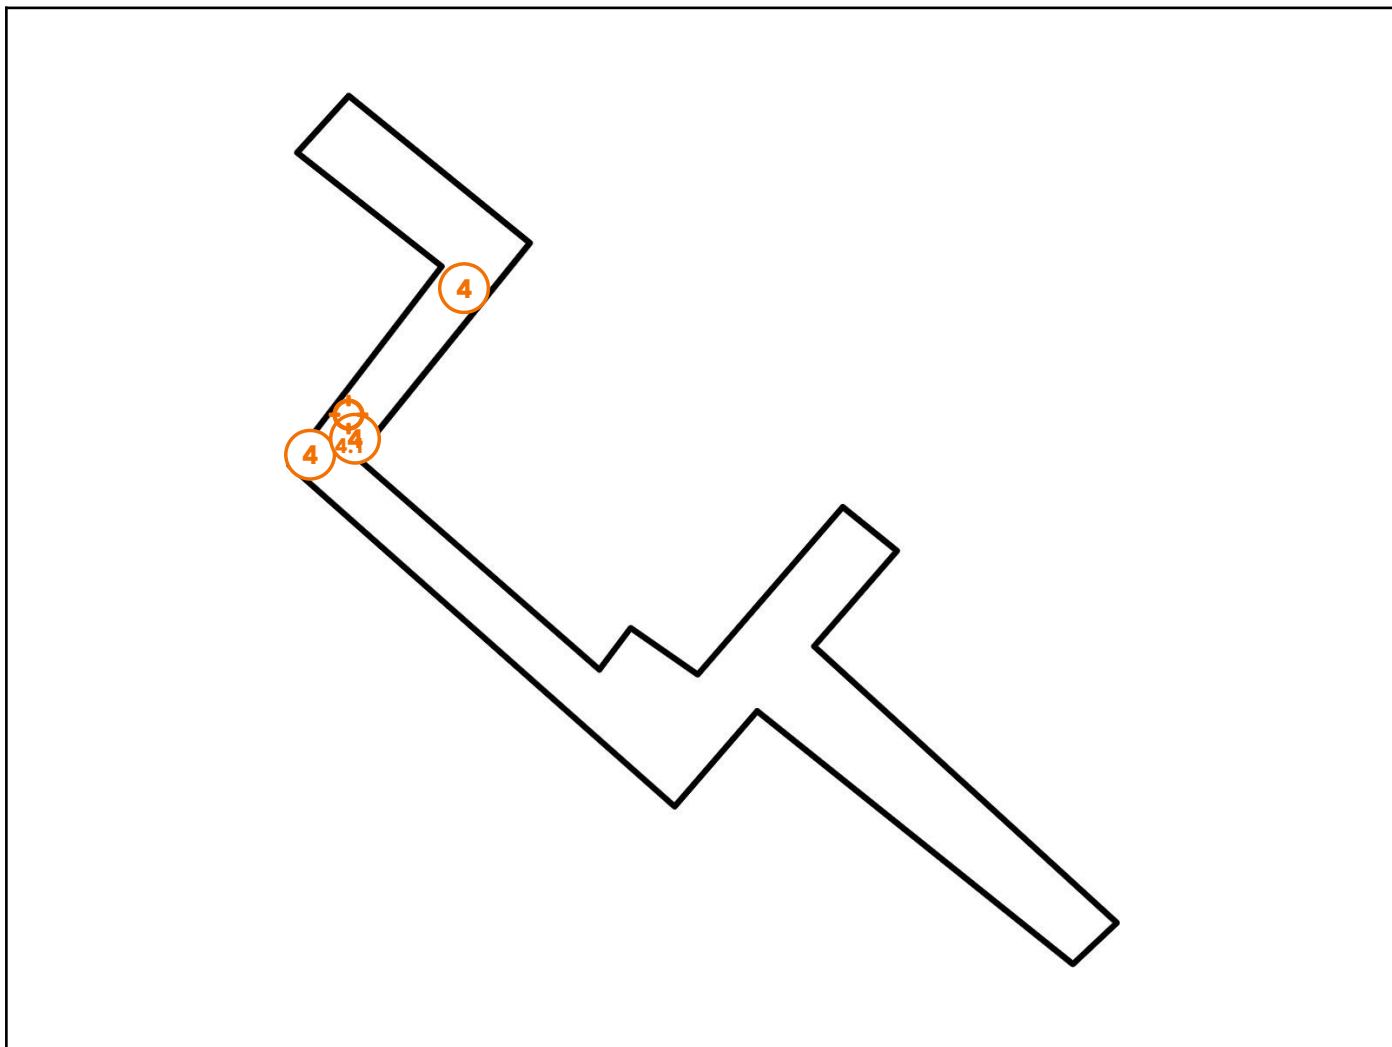
Plan 4.1: asfalt plan

Beschrijving	Type	Actie
4. Afvoerbuizen in controle put	Asbestmateriaal	Maatregelen nemen
4.1 Code: 5. Buis in controle put	Puntmonster	-

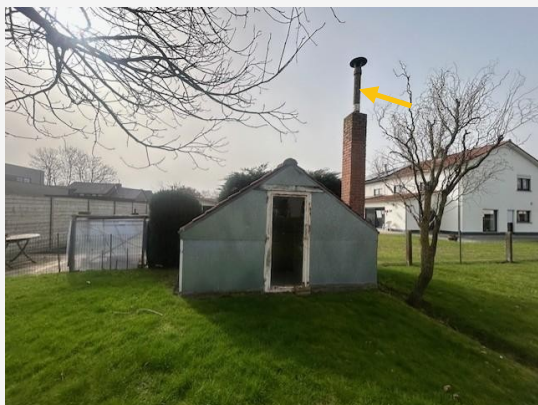
Dringend verwijderen

Eindbeoordeling materiaalrisico	Hoog materiaalrisico en/of hoge kans op vezelvrijgave
Opmerking	Vasthechting van mosvorming aanwezig

Gebondenheid	Categorie 1: hechtgebonden in oorsprong
Asbestsoort (vezeltype)	Crocidoliet aanwezig
Asbestconcentratie	Laag (< 50%)
Afschermingsgraad van het gehele materiaal	Geheel of deels vrij aan binnenluchtstromen
Toestand van het materiaal	Matig beschadigd, matig verweerd

Beschrijving	Rookgaskanaal op schouw berging
Omgeving	Grenst aan binnen- en buitenlucht
Primaire drager	HVAC infrastructuur en uitrusting
Asbestmateriaal	Rookgaskanaal
Bindmiddel van asbestmateriaal	Cement
Gebondenheid op basis van bindmiddel	Hecht
Hoeveelheid (lengte - omtrek - dikte - aantal)	<ul style="list-style-type: none"> • 1,50 m - 65,00 cm - 1,00 cm - 1 stuk
Totaal volume	0,01 m ³
Eenvoudig bereikbaar	Ja
Bevestigingswijze	<ul style="list-style-type: none"> • Geklemd
Identificatiemethode	<p>De asbestdeskundige beoordeelt het materiaal als asbestverdacht en dus asbesthoudend, en dit zonder monstername.</p> <p>Motivatie: Er is een onderzoeksbeperking die monstername verhindert; De ruimte of het materiaal bevindt zich hoger dan 3,5 meter vanaf een vaste ondergrond.</p>
Destructieve handeling voor identificatie	Nee
Opmerking	<p>Op het dak van de berging in de tuin is er op de schouw een cement rookgaskanaal aanwezig.</p> <p>Dit rookgaskanaal is asbest verdacht.</p> <p>Er was geen staalname mogelijk wegens de hoogtebeperking.</p>

- Scherm in afwachting van verwijdering het asbestmateriaal af van luchtstromingen en verstoring: bijvoorbeeld door het te verpakken, te fixeren, af te dekken, signalisatie - afbakening aan te brengen, ...
- Verwijder dit asbestmateriaal zo snel mogelijk. Volg de toestand goed op.
- Voer bijkomende staalname(s) uit.

Indien het rookgaskanaal eenvoudig te verwijderen is zonder kans op breken kan dit via doe-het-zelf of door werknemer(s) met opleidingsattest eenvoudige handelingen. Fixeer het rookgaskanaal en bedek de ondergrond met PE folie , en verwijder de toepassing met handgereedschap (gebruik geen snel draaiend gereedschap) mogelijks loopt de buis nog verder door binnenin de schouw. Niet gooien, niet breken. Reinig nadien de draagstructuur met vochtige doeken. Verpak het asbestafval zorgvuldig in asbestafvalzakken en breng deze weg naar het containerpark of een geregistreerde asbestinzamelaar.

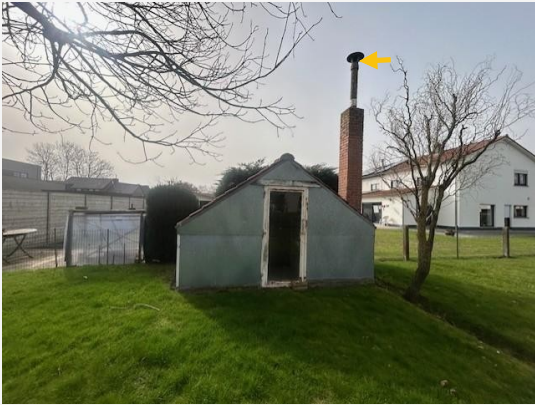
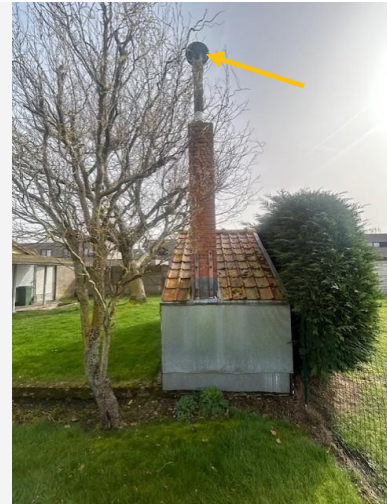
Dringend verwijderen

Eindbeoordeling materiaalrisico	Hoog materiaalrisico en/of hoge kans op vezelvrijgave
Opmerking	Mosvorming aanwezig

Gebondenheid	Categorie 1: hechtgebonden in oorsprong
Asbestsoort (vezeltype)	Crocidoliet aanwezig
Asbestconcentratie	Laag (< 50%)
Afschermingsgraad van het gehele materiaal	Geheel of deels vrij aan binnenluchtstromen
Toestand van het materiaal	Matig beschadigd, matig verweerd

Beschrijving	Schouwhoed op rookgaskanaal van berging
Omgeving	Buiten
Primaire drager	HVAC infrastructuur en uitrusting
Asbestmateriaal	Schouwhoed, ventilatiekap (anti-windval)
Bindmiddel van asbestmateriaal	Cement
Gebondenheid op basis van bindmiddel	Hecht
Hoeveelheid (gewicht - aantal)	<ul style="list-style-type: none"> • 1,00 kg - 1 stuk
Totaal gewicht	1,00 kg
Eenvoudig bereikbaar	Ja
Bevestigingswijze	<ul style="list-style-type: none"> • Geklemd
Identificatiemethode	<p>De asbestdeskundige beoordeelt het materiaal als asbestverdacht en dus asbesthoudend, en dit zonder monstername.</p> <p>Motivatie: Er is een onderzoeksbeperking die monstername verhindert; De ruimte of het materiaal bevindt zich hoger dan 3,5 meter vanaf een vaste ondergrond.</p>
Destructieve handeling voor identificatie	Nee
Opmerking	<p>Op het rookgaskanaal van de berging is er een schouwhoed in cement aanwezig.</p> <p>Deze schouwhoed is asbest verdacht.</p> <p>Monstername van deze toepassing was niet mogelijk wegens de hoogtebeperking.</p> <p>De hoeveelheid is een inschatting, hieraan kunnen geen rechten worden ontleend.</p>

- Scherm in afwachting van verwijdering het asbestmateriaal af van luchtstromingen en verstoring: bijvoorbeeld door het te verpakken, te fixeren, af te dekken, signalisatie - afbakening aan te brengen, ...
- Verwijder dit asbestmateriaal zo snel mogelijk. Volg de toestand goed op.
- Voer bijkomende staalname(s) uit.

Fixeer de toepassing en bedek de ondergrond met PE folie , en verwijder de toepassing met handgereedschap (gebruik geen snel draaiend gereedschap) mogelijks loopt de buis nog verder door binnenin de schouw. Niet gooien, niet breken. Reinig nadien de draagstructuur met vochtige doeken. Verpak het asbestafval zorgvuldig in asbestafvalzakken en breng deze weg naar het containerpark of een geregistreerde asbestinzamelaar.

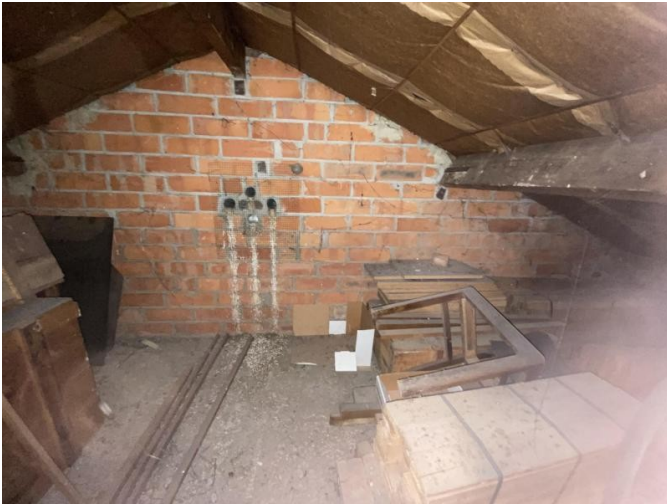
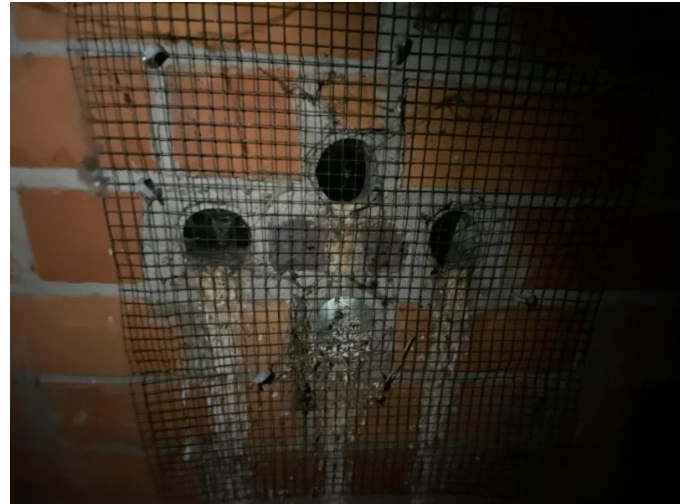
Verwijderen

Beschrijving	Cement verluchttingsbuizen
Omgeving	Grenst aan binnen- en buitenlucht
Primaire drager	HVAC infrastructuur en uitrusting
Asbestmateriaal	Buis, koker, leiding, pijp, doorvoer
Bindmiddel van asbestmateriaal	Cement
Gebondenheid op basis van bindmiddel	Hecht
Hoeveelheid (lengte - omtrek - dikte - aantal)	<ul style="list-style-type: none">• 0,40 m - 35,00 cm - 1,00 cm - 4 stuks
Totaal volume	0,006 m ³
Eenvoudig bereikbaar	Ja
Bevestigingswijze	<ul style="list-style-type: none">• Verlijmd, ingegoten, versmeerd
Identificatiemethode	Een monstername door de asbestdeskundige met laboanalyse door een asbestlabo.
Destructieve handeling voor identificatie	Nee
Opmerking	<p>Op de zolder ruimte zijn er 4 verluchttingsbuizen aanwezig in cement.</p> <p>Uit labo analyse is gebleken dat deze verluchttingsbuizen asbesthoudend zijn.</p> <p>De hoeveelheid is een inschatting, hieraan kunnen geen rechten worden ontleend.</p>

- Zorg voor een veilig beheer. Vermijd het beschadigen van het asbestmateriaal. Controleer de toestand jaarlijks op wijzigingen.
- Scherm in afwachting van verwijdering het asbestmateriaal af van luchtstromingen en verstoring: bijvoorbeeld door het te verpakken, te fixeren, af te dekken, signalisatie - afbakening aan te brengen, ...

Indien de buizen eenvoudig te verwijderen zijn zonder kans op breken door middel van uitboren of uitzagen kan dit via doe-het-zelf of door werknemer(s) met opleidingsattest eenvoudige handelingen. Fixeer de buis en verwijder de toepassing met handgereedschap (gebruik geen sneldraaiend gereedschap) Niet gooien, niet breken. Reinig nadien met vochtige doeken. Verpak het asbestafval zorgvuldig dubbel en luchtdicht in asbestafvalzakken en breng deze weg naar het containerpark of een gerigistreeerde asbestinzamelaar.

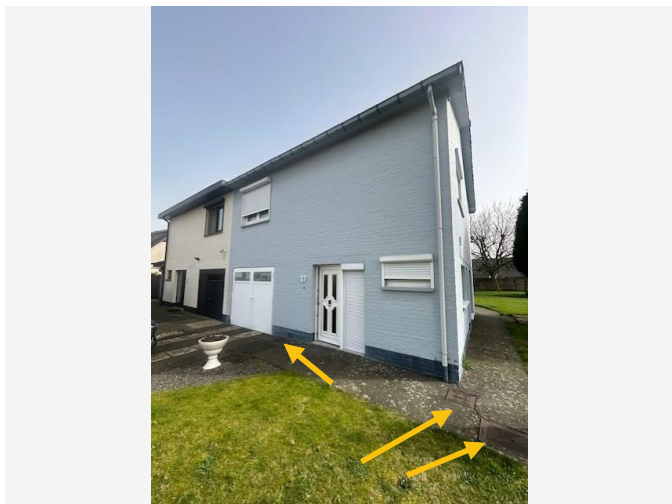
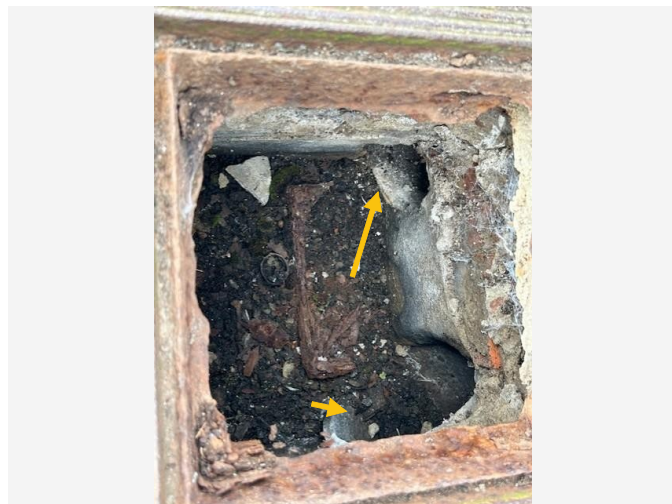
Beschrijving	Afvoerbuizen in controle put
Omgeving	Buiten
Primaire drager	Sanitaire infrastructuur en uitrusting (toe- en afvoer)
Asbestmateriaal	Buis, koker, leiding, pijp, doorvoer
Bindmiddel van asbestmateriaal	Cement
Gebondenheid op basis van bindmiddel	Hecht
Hoeveelheid (lengte - omtrek - dikte - aantal)	<ul style="list-style-type: none">• 3,00 m - 75,00 cm - 1,00 cm - 1 stuk
Totaal volume	0,023 m ³
Eenvoudig bereikbaar	Nee <ul style="list-style-type: none">• Het asbestmateriaal is bedekt (uitgezonderd laag verf, coating, behang, kunststof, textiel) en het wegnemen van het bedekkende materiaal kan niet zonder het bedekkende materiaal te beschadigen.
Bevestigingswijze	<ul style="list-style-type: none">• Geklemd
Identificatiemethode	Een monstername door de asbestdeskundige met laboanalyse door een asbestlabo.
Destructieve handeling voor identificatie	Nee
Opmerking	In de controleputten zijn er asbest cement buizen aanwezig. Uit labo analyse van deze toepassing is gebleken dat deze asbesthoudend zijn. Vermoedelijk lopen deze buizen nog verder door. Aangeraden verder te onderzoeken bij werken of verwijdering hiervan.

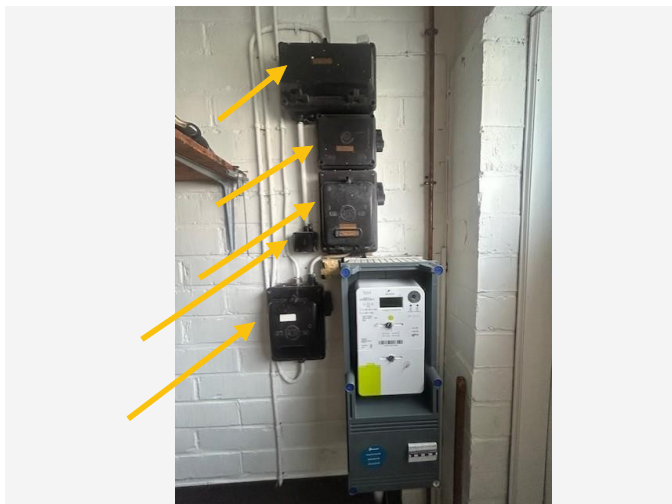
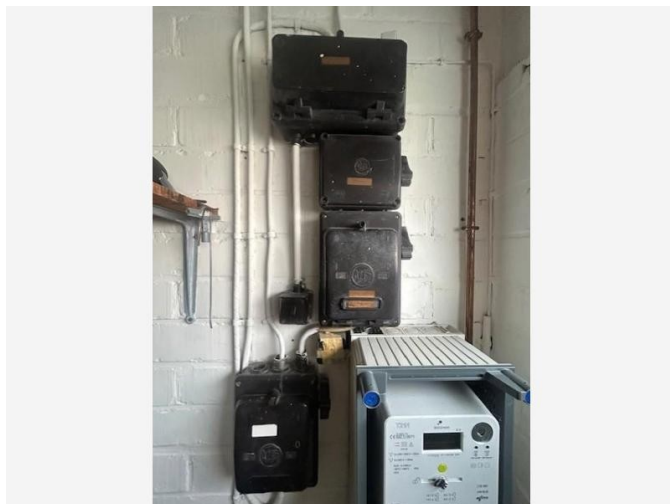
Beschrijving	Bakeliet toepassingen
Omgeving	Binnen
Primaire drager	Communicatie en elektrische infrastructuur en uitrusting
Asbestmateriaal	Plaat, paneel, tablet - Type Bakeliet
Bindmiddel van asbestmateriaal	Kunststof of -hars
Gebondenheid op basis van bindmiddel	Hecht
Hoeveelheid (oppervlakte - dikte - aantal)	• 1,00 m ² - 0,50 cm - 1 stuk
Totaal volume	0,005 m ³
Eenvoudig bereikbaar	Ja
Bevestigingswijze	• Geschroefd
Identificatiemethode	De asbestdeskundige beoordeelt het materiaal als asbestverdacht en dus asbesthoudend, en dit zonder monstername. Motivatie: De monstername brengt andere schade aan dan schade die inherent is aan de monstername.
Destructieve handeling voor identificatie	Nee
Opmerking	In de woning zijn er nog toepassingen aanwezig van het type bakeliet: aftakdozen, schakelaars, stopcontacten,... Aangezien monstername van dergelijke materialen niet op een veilige manier en zonder risico op schade kan uitgevoerd worden, dienen deze toepassingen beschouwd te worden als asbestverdacht conform het OVAM inspectieprotocol.

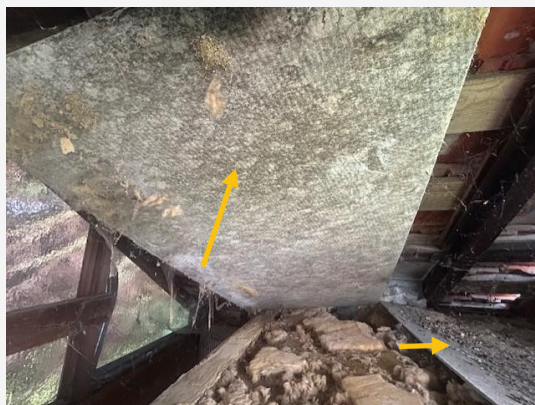
Beschrijving	Cement platen op de oven
Omgeving	Binnen
Primaire drager	Inrichting (meubilair, ...)
Asbestmateriaal	Plaat, paneel, tablet - Generiek
Bindmiddel van asbestmateriaal	Cement
Gebondenheid op basis van bindmiddel	Hecht
Hoeveelheid (oppervlakte - dikte - aantal)	<ul style="list-style-type: none">• 1,00 m² - 0,50 cm - 1 stuk
Totaal volume	0,005 m ³
Eenvoudig bereikbaar	Ja
Bevestigingswijze	<ul style="list-style-type: none">• Los (al dan niet bedekt)
Identificatiemethode	Een monstername door de asbestdeskundige met laboanalyse door een asbestlabo.
Destructieve handeling voor identificatie	Nee
Opmerking	<p>Op de oven in de berging zijn er cement platen aanwezig bovenop de oven.</p> <p>Uit labo analyse is gebleken dat deze cement platen asbesthoudend zijn. (chrysotiel 10%-15%)</p>

Fixeer het plaatmateriaal en bedek de ondergrond met PE folie , en verwijder de asbesthoudende platen (met handgereedschap (gebruik geen snel draaiend gereedschap) één voor één en in hun geheel verwijderen. Niet gooien, niet breken. Reinig nadien de draagstructuur met vochtige doeken. Verpak het asbestafval zorgvuldig in asbestafvalzakken en breng deze weg naar het containerpark of een geregistreerde asbestinzamelaar.

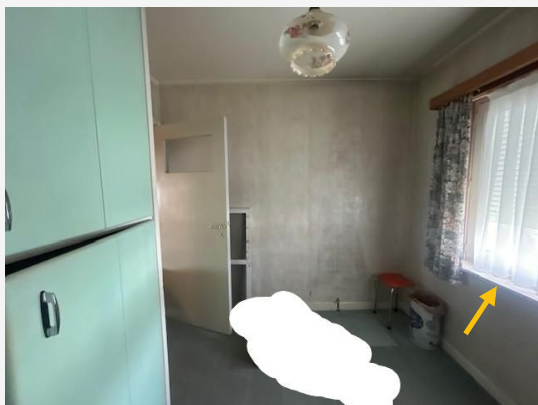
Beschrijving	Massal vensterbank
Omgeving	Binnen
Primaire drager	Wandopening verticaal (raam, deur, ...)
Asbestmateriaal	Plaat, paneel, tablet - Type Massal
Bindmiddel van asbestmateriaal	Cement
Gebondenheid op basis van bindmiddel	Hecht
Hoeveelheid (oppervlakte - dikte - aantal)	<ul style="list-style-type: none">• 2,00 m² - 2,00 cm - 1 stuk
Totaal volume	0,04 m ³
Eenvoudig bereikbaar	Ja
Bevestigingswijze	<ul style="list-style-type: none">• Geklemd• Verlijmd, ingegoten, versmeerd
Identificatiemethode	De asbestdeskundige beoordeelt het materiaal als asbesthoudend, en dit zonder monsternamen.
Destructieve handeling voor identificatie	Nee
Opmerking	<p>Op de eerste verdieping aan de ramen aan de slaapkamers zijn er vensterbanken aanwezig van het type massal.</p> <p>Bij de vensterbanken zijn de vezels duidelijk waarneembaar.</p> <p>Ook in het berghek in de tuin is een vensterbank van het type massal.</p> <p>De hoeveelheid is een inschatting, hieraan kunnen geen rechten worden ontleend.</p>

Reinig nadien de draagstructuur met vochtige doeken. Verpak het asbestafval zorgvuldig in asbestafvalzakken en breng deze weg naar het containerpark of een geregistreerde asbestinzamelaar.
