Asbestinventarisatetest

Voortstraat 46, 3550 Heusden-Zolder

Attestnummer : 20240722-000169.000

Uitgegeven op : 22.07.2024

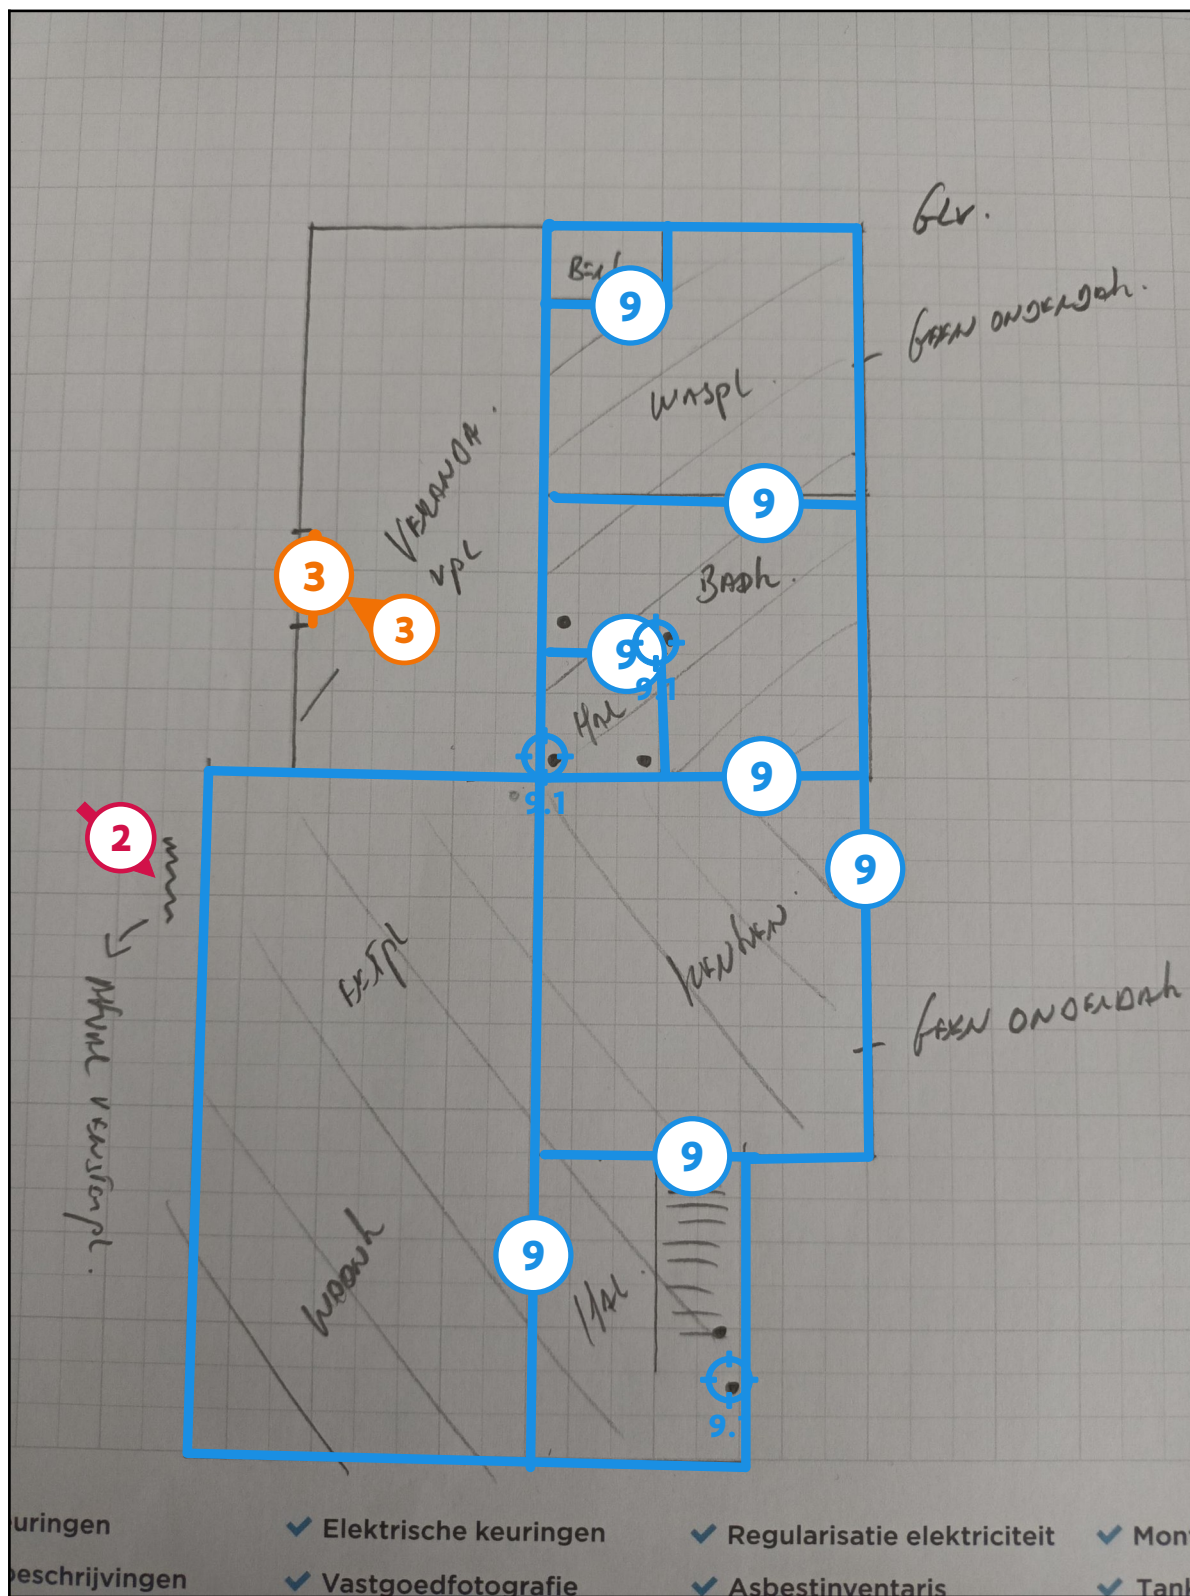
Plan 1.1: plan gelijkvloers

2. Massal vensterplaat los op koer.	Asbestmateriaal	Dringend verwijderen
3. Massal vensterplaat.	Asbestmateriaal	Verwijderen
9. Pleisterwerk muren	Geen asbest	-
9.1 Code: S1	Mengmonster	-

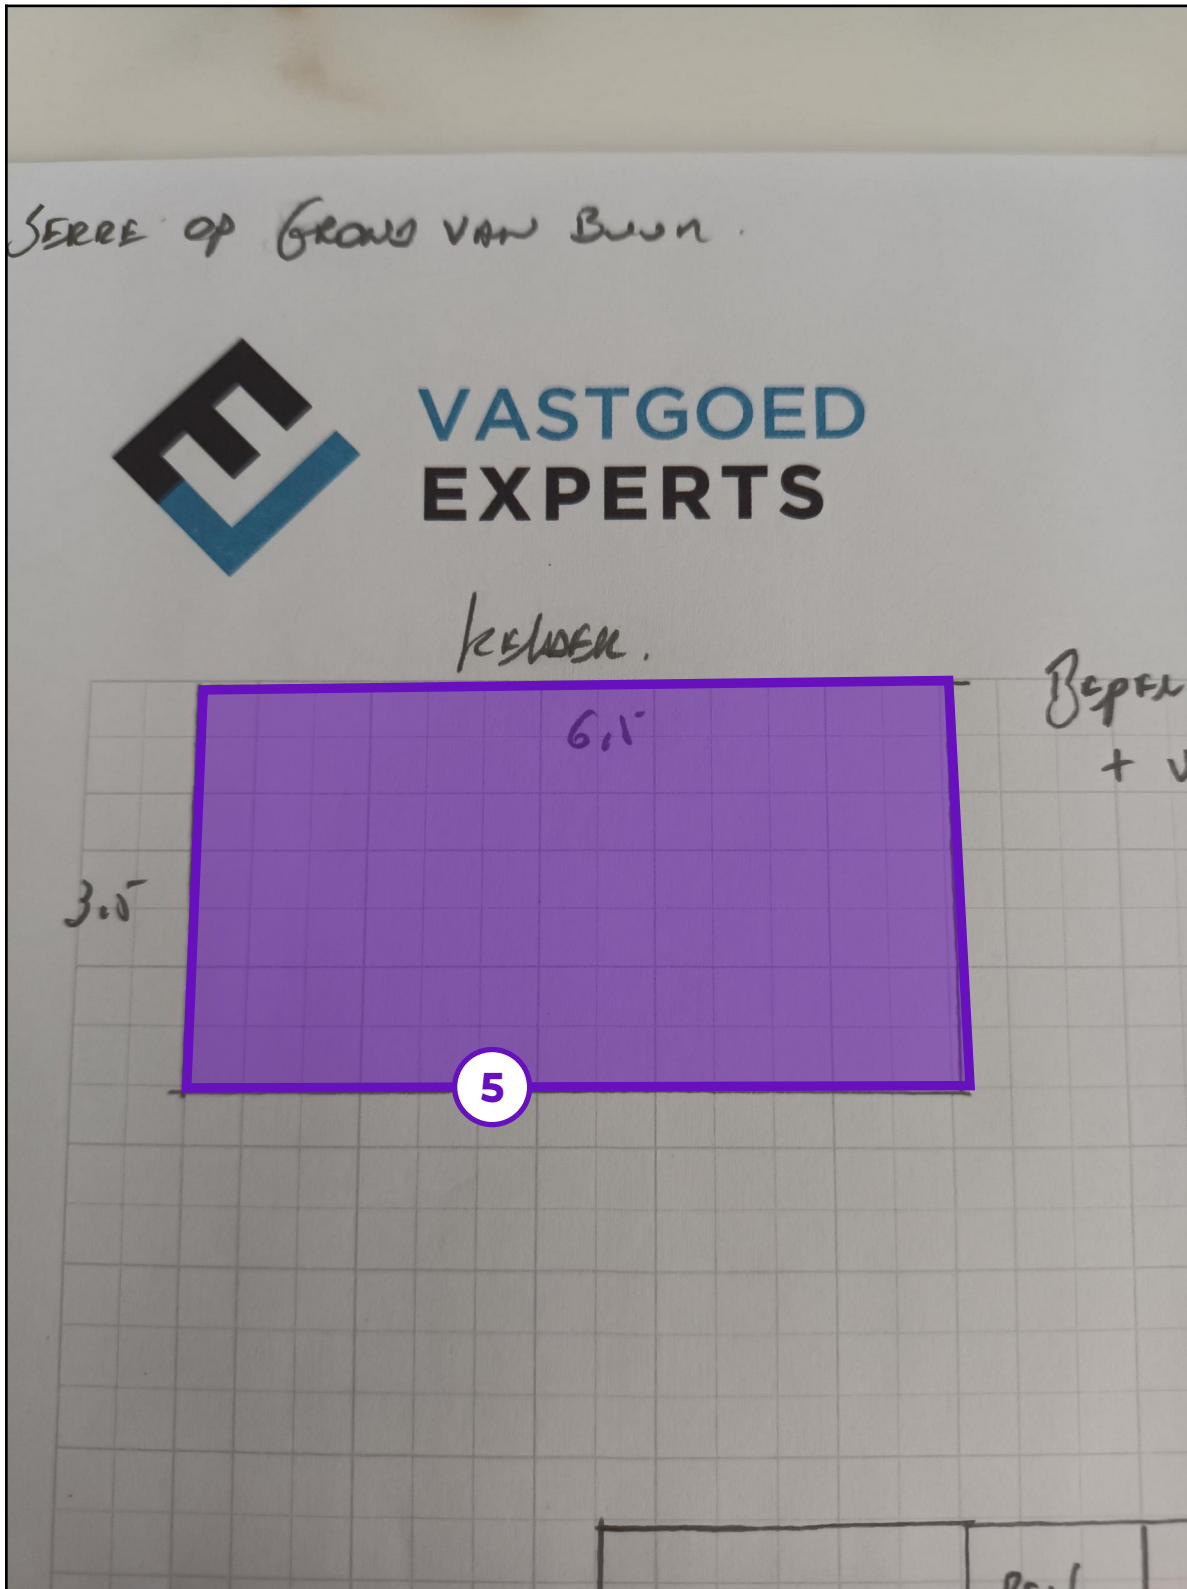
Plan 1.2: plan kelder

5. Kelder ruimte	Beperking	-
------------------	-----------	---

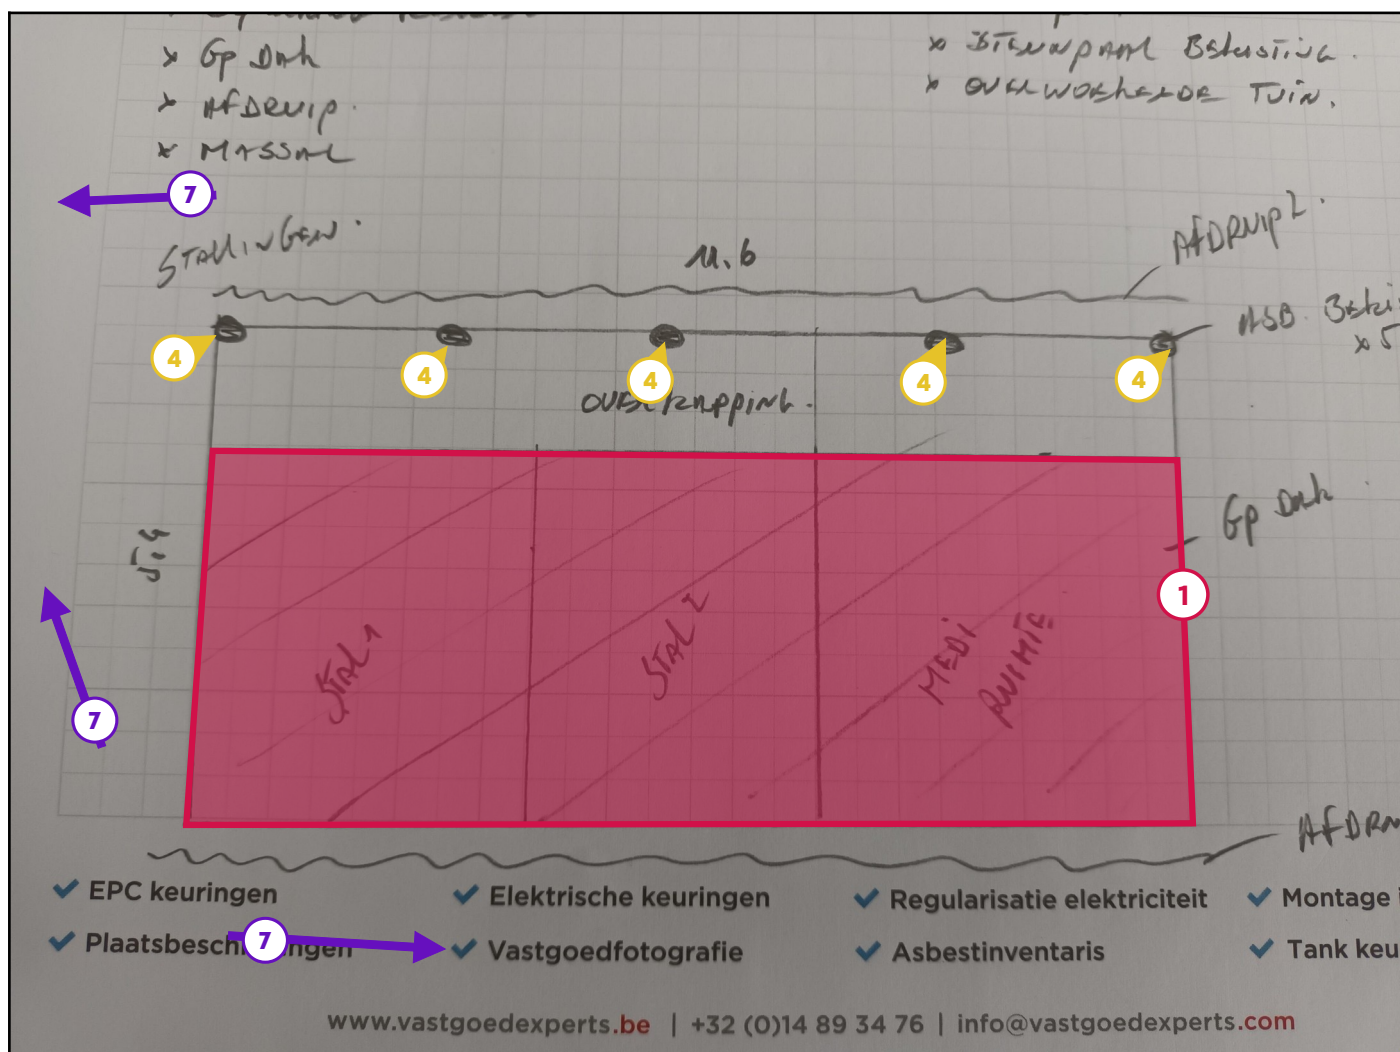
Plan 2.1: plan stallingen en meditatie ruimte

Beschrijving	Type	Actie
1. Golfplaten dak op stallingen	Asbestmateriaal	Dringend verwijderen
4. Bekisting paal	Asbestmateriaal	Zorgvuldig beheren
7. Overwoekerde tuin	Advies	-

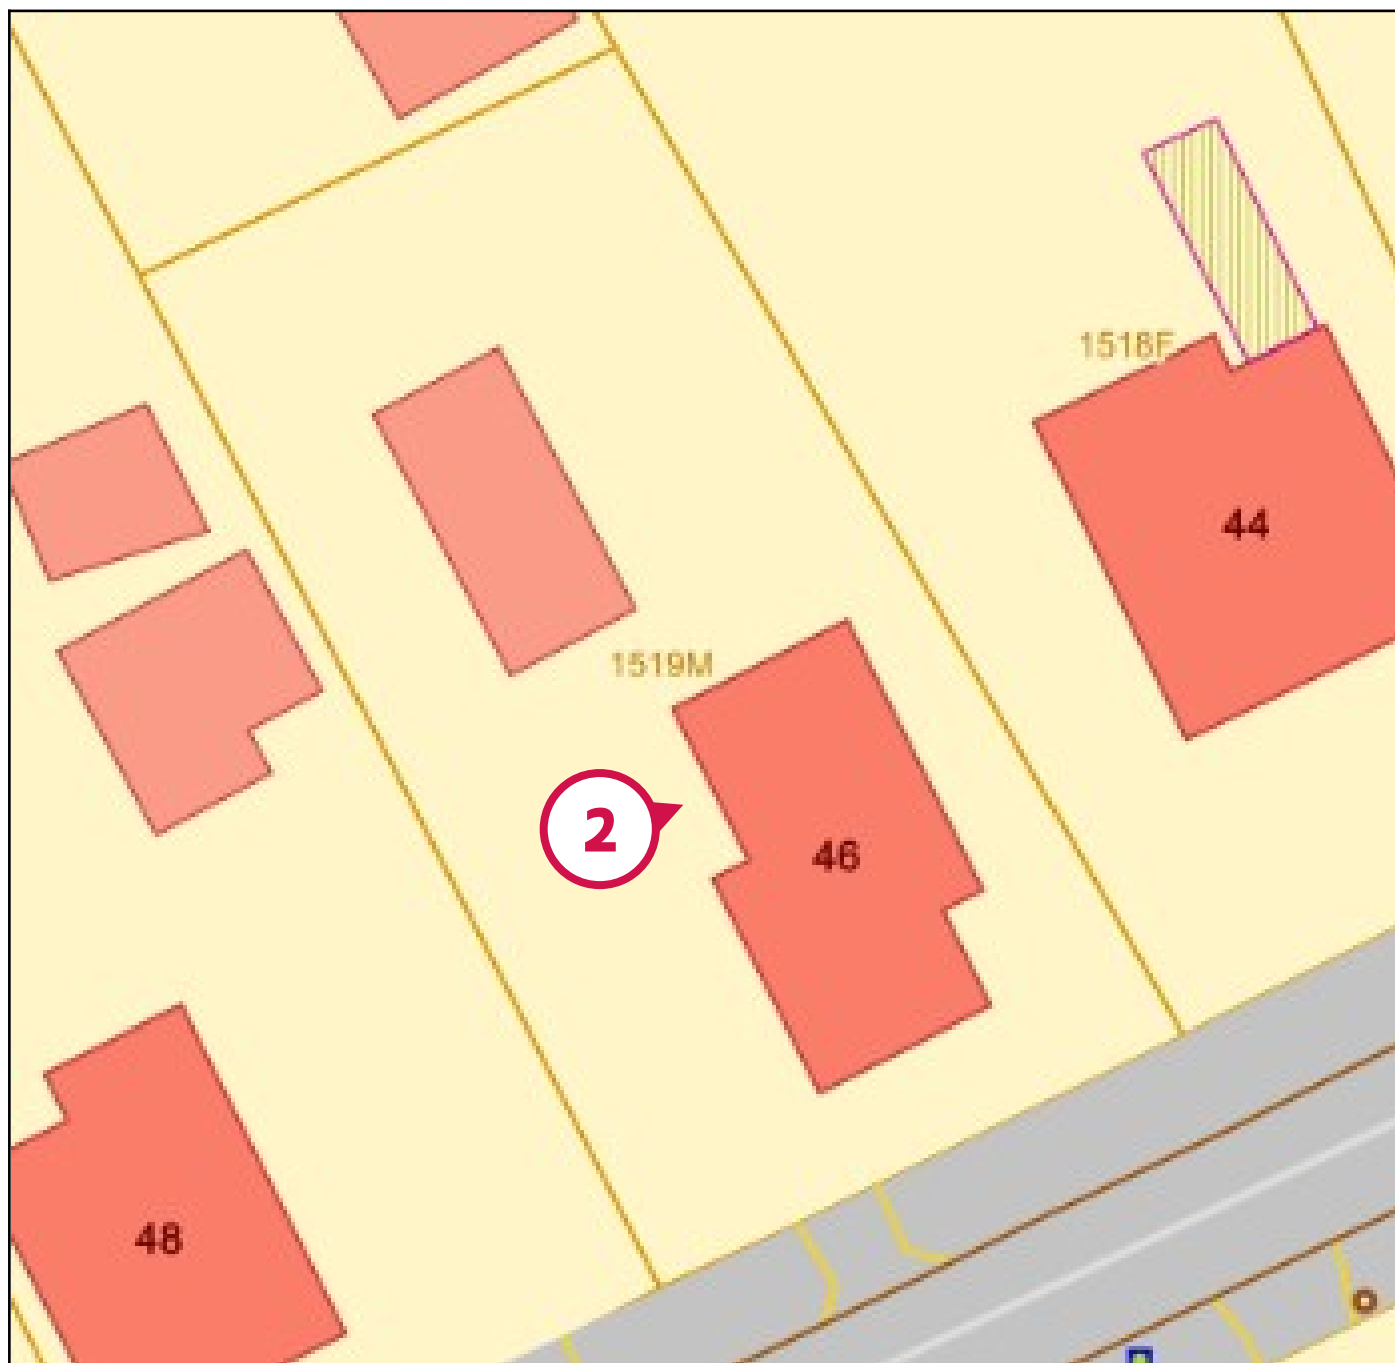
Plan 5.1: Vaststellingen buiten de constructies

Beschrijving	Type	Actie
2. Massal vensterplaat los op koer.	Asbestmateriaal	Dringend verwijderen

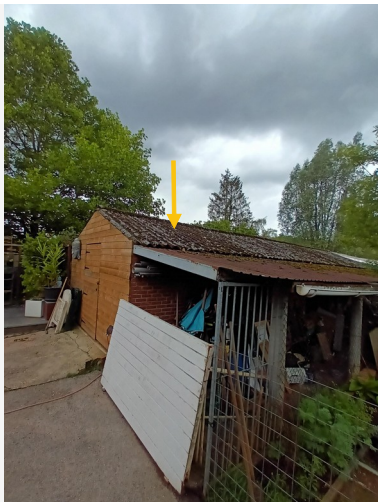
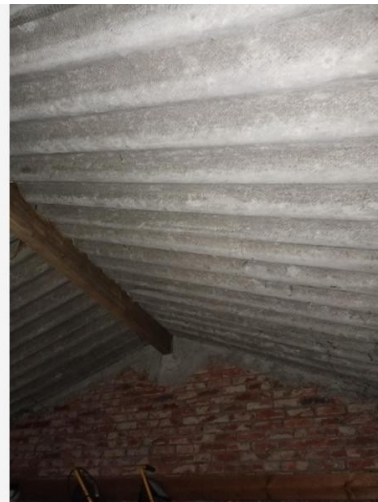
Eindbeoordeling materiaalrisico	Hoog materiaalrisico en/of hoge kans op vezelvrijgave
---------------------------------	---

Gebondenheid	Categorie 1: hechtgebonden in oorsprong
Asbestsoort (vezeltype)	Crocidoliet aanwezig
Asbestconcentratie	Laag (< 50%)
Afschermingsgraad van het gehele materiaal	Geheel of deels (ook) vrij aan de binnenlucht
Toestand van het materiaal	Matig beschadigd, matig verweerd

Beschrijving	Golfplaten dak op stallingen
Omgeving	Grenst aan binnen- en buitenlucht
Primaire drager	Schuin dak
Asbestmateriaal	Dak- en gevelbekleding - Golfplaat
Bindmiddel van asbestmateriaal	Cement
Gebondenheid op basis van bindmiddel	Hecht
Hoeveelheid (oppervlakte - aantal)	<ul style="list-style-type: none">• 63,00 m² - 1 stuk
Totale oppervlakte	63,00 m ²
Eenvoudig bereikbaar	Ja
Bevestigingswijze	<ul style="list-style-type: none">• Geschroefd
Identificatiemethode	Vaststelling zonder monsternamen
Destructieve handeling voor identificatie	Nee
Opmerking	De golfplaten zijn visueel en volgens expertise als asbestverdacht beschouwd. De vermelde oppervlaktes, diktes en volumes betreffen een berekende schatting. Er worden geen rechten verleend aan deze oppervlaktes/diktes/volumes.

Dringend verwijderen

- Verwijder dit asbestmateriaal zo snel mogelijk. Volg de toestand goed op.

- Eenvoudige handelingen: mag via doe-het-zelf of door werknemer(s) met opleidingsattest eenvoudige handelingen
EH via doe-het zelf Dragen van de nodige beschermingsmiddelen (mondmasker ffp3, handschoenen,tyvec). Indien mogelijk de ondervloer afdekken , golfplaten voorzichtig verwijderen, extra fixeren, niet breken , niet gooien, onmiddellijk verpakken of voorzichtig in container met asbest bag plaatsen. Indien golfplaten in slechte staat zijn en kans bestaat op breken : Eenvoudige handeling opgeleid personeel , alle werknemer(s) moeten wel beschikken over een opleidingsattest eenvoudige handelingen 8u

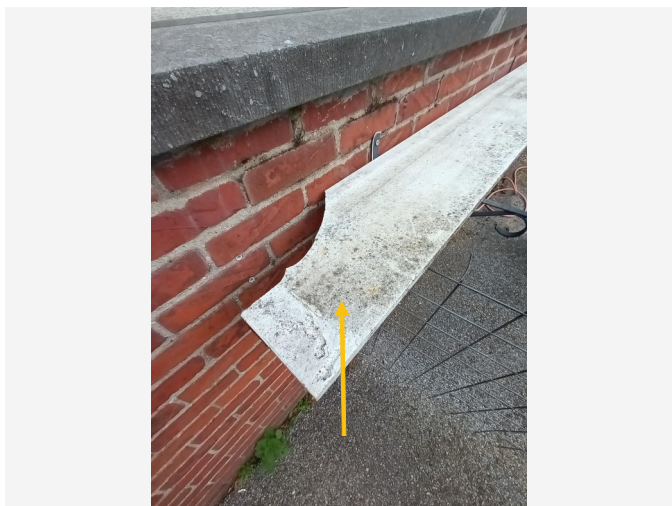
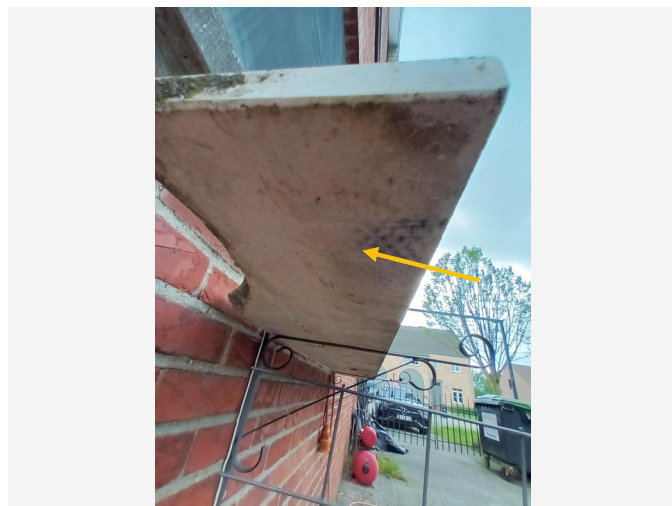
Beschrijving	Massal vensterplaat los op koer.
Type afvalstof	Betreft stock-voorraad of gedemonteerde asbestmaterialen
Aanwezige resten	Geen resten aanwezig
Omgeving	Buiten
Primaire drager	Ligt los op rek
Asbestmaterialen	<ul style="list-style-type: none">• Plaat, paneel, tablet - Type Massal
Bindmiddel van asbestmateriaal	Cement
Gebondenheid op basis van bindmiddel	Hecht
Hoeveelheid (gewicht - aantal)	<ul style="list-style-type: none">• 5,00 kg - 1 stuk
Totaal gewicht	5,00 kg
Eenvoudig bereikbaar	Ja
Identificatiemethode	Vaststelling zonder monsternamen

Dringend verwijderen

- Verwijder het asbestafval.

- Eenvoudige handelingen: mag via doe-het-zelf of door werknemer(s) met opleidingsattest eenvoudige handelingen
EH via doe-het zelf

Bij de gemeente of het plaatselijk containerpark kan je afsluitzakken opvragen om het afval dubbel te verpakken en het af te voeren als hechtgebonden materiaal naar het containerpark. Bescherm jezelf voldoende met de nodige PBM's (mondmasker FFP3, handschoenen, Tyvec, ...).

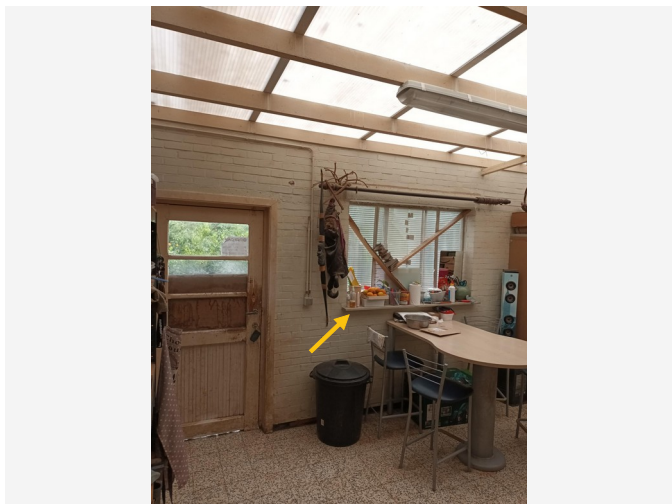
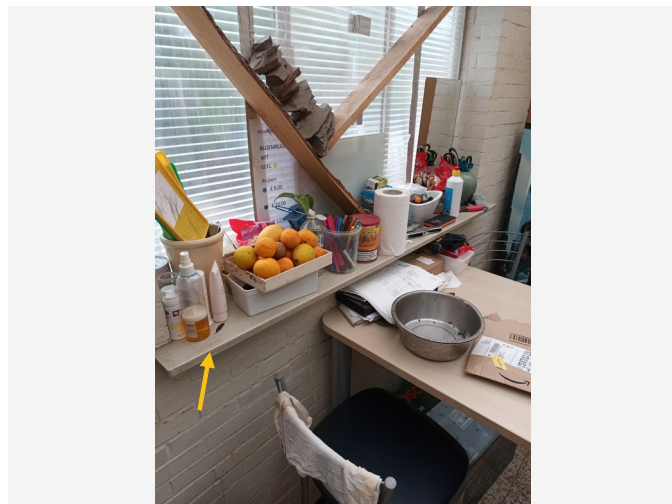
Eindbeoordeling materiaalrisico	Verhoogd materiaalrisico en/of verhoogde kans op vezelvrijgave
---------------------------------	--

Gebondenheid	Categorie 1: hechtgebonden in oorsprong
Asbestsoort (vezeltype)	Crocidoliet aanwezig
Asbestconcentratie	Laag (< 50%)
Afschermingsgraad van het gehele materiaal	Geheel of deels (ook) vrij aan de binnenlucht
Toestand van het materiaal	Licht beschadigd, licht verweerd. Intact materiaal type Pical – asbestboard of categorie III 'gebondenheid'

Beschrijving	Massal vensterplaat.
Omgeving	Binnen
Primaire drager	Wandopening verticaal (raam, deur, ...)
Asbestmateriaal	Dak- en gevelbekleding - Plaat
Bindmiddel van asbestmateriaal	Cement
Gebondenheid op basis van bindmiddel	Hecht
Hoeveelheid (oppervlakte - dikte - aantal)	<ul style="list-style-type: none">• 0,20 m² - 2,00 cm - 1 stuk
Totaal volume	0,004 m ³
Eenvoudig bereikbaar	Ja
Bevestigingswijze	<ul style="list-style-type: none">• Verlijmd, ingegoten, versmeerd
Identificatiemethode	Vaststelling zonder monstername
Destructieve handeling voor identificatie	Nee

Verwijderen

- Verwijder dit asbestmateriaal zo snel mogelijk. Volg de toestand goed op.

- Eenvoudige handelingen: mag via doe-het-zelf of door werknemer(s) met opleidingsattest eenvoudige handelingen
Beitel/klop de toepassing los zonder breken, plaats in een asbest bag en breng naar een containerpark, het dragen van beschermende kledij is verplicht.

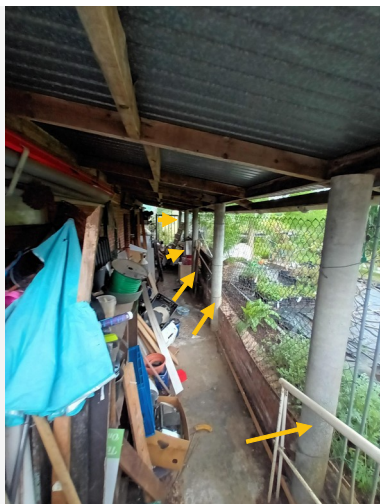
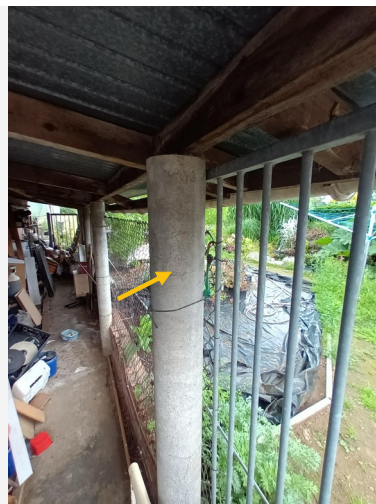
Eindbeoordeling materiaalrisico	Laag materiaalrisico en/of verlaagde kans op vezelvrijgave
---------------------------------	--

Gebondenheid	Categorie 1: hechtgebonden in oorsprong
Asbestsoort (vezeltype)	Crocidoliet aanwezig
Asbestconcentratie	Laag (< 50%)
Afschermingsgraad van het gehele materiaal	Geheel of deels vrij aan de buitenlucht
Toestand van het materiaal	Licht beschadigd, licht verweerd. Intact materiaal type Pical – asbestboard of categorie III 'gebondenheid'

Beschrijving	Bekisting paal
Omgeving	Buiten
Primaire drager	Fundering-draagstructuur (horizontaal, verticaal)
Asbestmateriaal	Verloren bekisting - Buis, koker
Bindmiddel van asbestmateriaal	Cement
Gebondenheid op basis van bindmiddel	Hecht
Hoeveelheid (lengte - omtrek - dikte - aantal)	<ul style="list-style-type: none">• 10,00 m - 60,00 cm - 1,00 cm - 1 stuk
Totaal volume	0,06 m ³
Eenvoudig bereikbaar	Nee <ul style="list-style-type: none">• Verwijdering tast de bouwkundige integriteit aan.
Bevestigingswijze	<ul style="list-style-type: none">• Verlijmd, ingegoten, versmeerd
Identificatiemethode	Vaststelling zonder monsternamen
Destructieve handeling voor identificatie	Nee

Zorgvuldig beheren

- Zorg voor een veilig beheer. Vermijd het beschadigen van het asbestmateriaal. Controleer de toestand jaarlijks op wijzigingen.

- Eenvoudige handelingen: mag via doe-het-zelf of door werknemer(s) met opleidingsattest eenvoudige handelingen
Demonteer het dak, beitel de toepassing voorzichtig los zonder breken, plaats in een asbest bag en breng naar een containerpark, het dragen van beschermende kledij is verplicht.

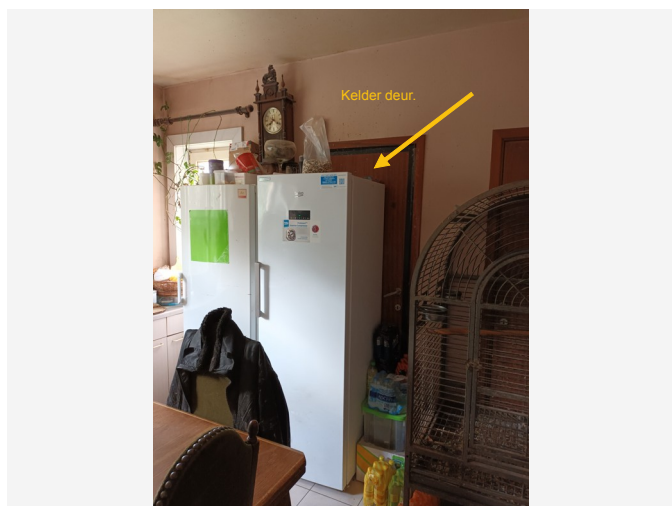
Situeringfoto

Tijdelijke beperking

Reden: Slotvaste toegangspoort, -deur of -luik

Uitleg van de asbestdeskundige: De kelder was niet toegankelijk en visueel inspecteerbaar, de kelder zou volledig vol gelopen zijn met water. Het is mogelijk dat er zich asbesthoudende materialen bevinden in deze ruimte, als er thermische buisisolatie is moet hier zeker een staal van genomen worden en opgestuurd naar een erkend labo om uit te sluiten of hier deze asbest bevatten.

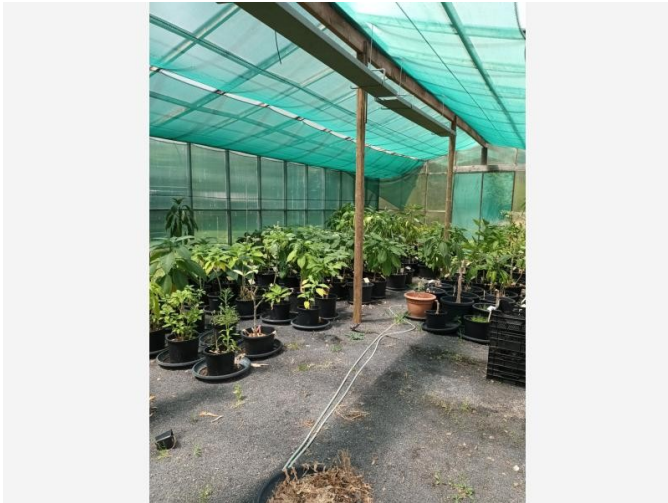
De beide serres behoren aan de eigenaar maar zijn geplaatst op het grondstuk van de buurman, deze constructies worden niet mee verkocht en zijn niet reglementair geplaatst volgens de eigenaar. Er is geen asbest aangetroffen in de serres.

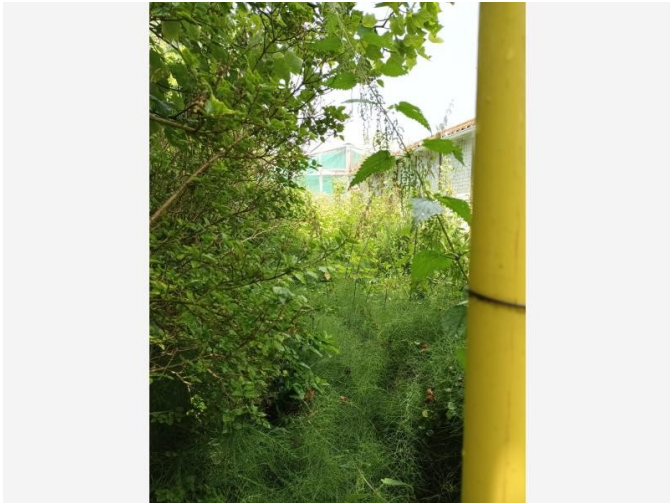
De tuin was wegens overwoekering niet volledig inspecteerbaar, het zou kunnen dat er zich asbest bevindt op overwoekerde stukken.

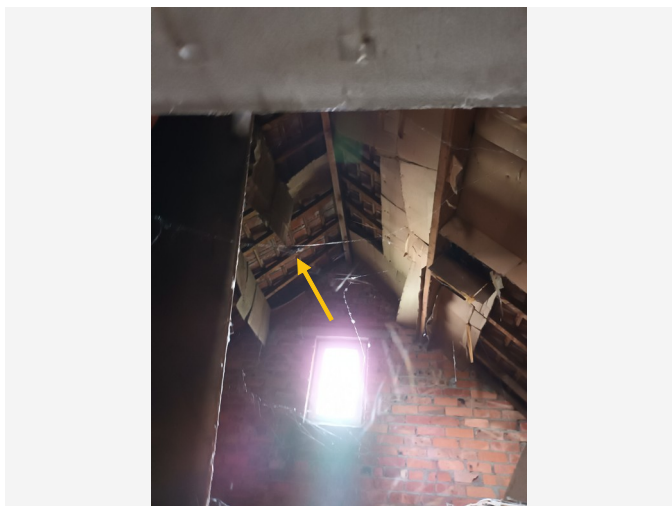
Er is bij de inspectie geen asbest houdend onderdak aangetroffen.

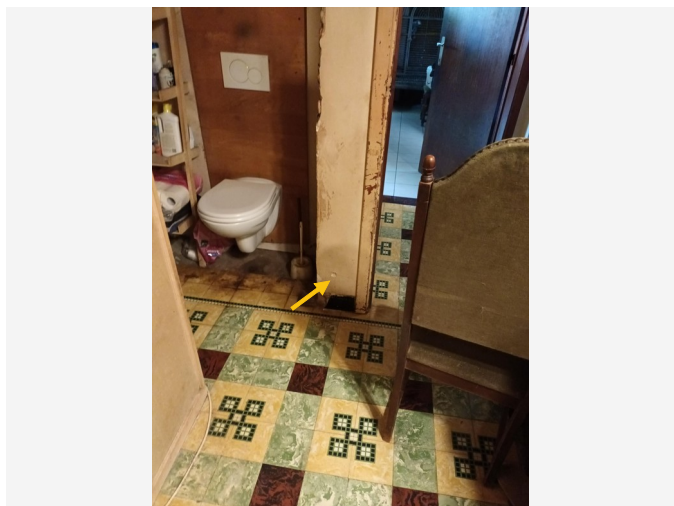
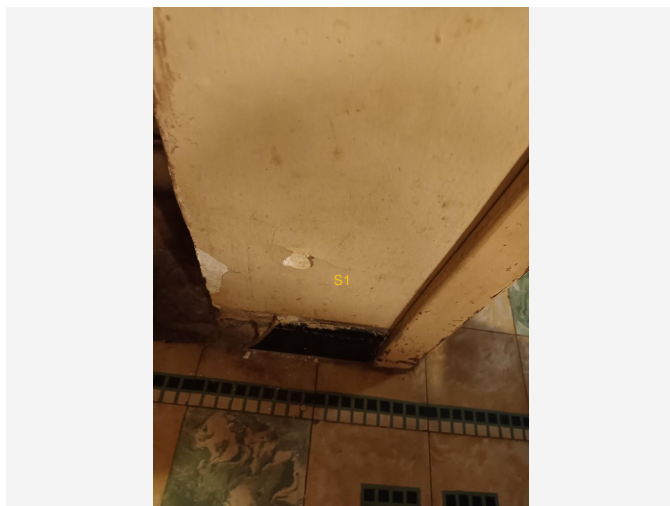
Geen asbest

#	Type	Referentie	Resultaat
9.1	Mengmonster	S1	Geen asbest

Beschrijving	Pleisterwerk muren
Omgeving	Binnen
Primaire drager	Binnenwand
Bindmiddel van materiaal	Gips - kalk
Gebondenheid op basis van bindmiddel	Niet-hechtgebonden
Hoeveelheid (oppervlakte - dikte - aantal)	• 402,60 m ² - 1,00 cm - 1 stuk
Totaal volume	4,026 m ³
Identificatiemethode	Vaststelling met monstername
Destructieve handeling voor identificatie	Nee
Opmerking	<p>Volgens het inspectieprotocol is een monstername van het pleisterwerk verplicht om dit te identificeren als niet-asbesthoudend.</p> <p>Locatie staalnames: individuele ruimte: 1 / natte ruimte: 1 / stookplaats: ... / traphal: 1</p> <p>De vermelde oppervlaktes en volumes betreffen een beredeneerde schatting. Er worden geen rechten verleend aan deze oppervlaktes/volumes. De dikte is een schatting die voorkomt uit de monsterplaatsen en is daarom niet altijd representatief.</p>

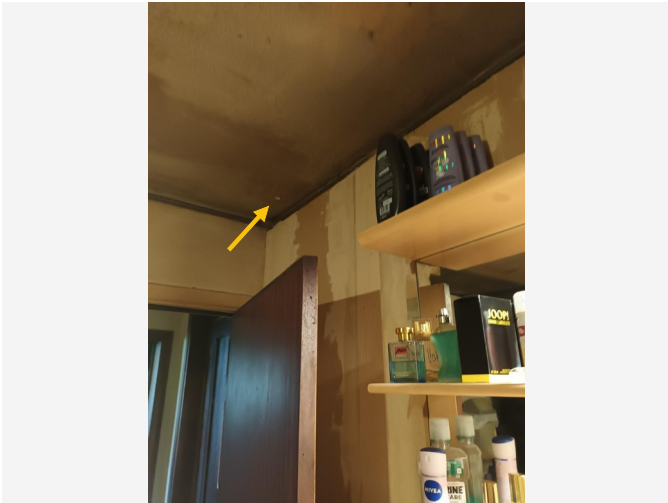
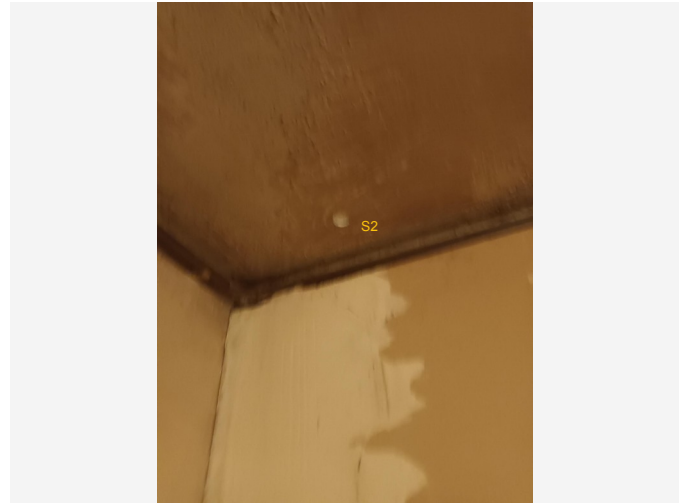
Geen asbest

#	Type	Referentie	Resultaat
10.1	Mengmonster	S2	Geen asbest

Beschrijving	Pleisterwerk plafond
Omgeving	Binnen
Primaire drager	Plafond
Bindmiddel van materiaal	Gips - kalk
Gebondenheid op basis van bindmiddel	Niet-hechtgebonden
Hoeveelheid (oppervlakte - dikte - aantal)	• 151,01 m ² - 1,00 cm - 1 stuk
Totaal volume	1,51 m ³
Identificatiemethode	Vaststelling met monstername
Destructieve handeling voor identificatie	Nee
Opmerking	<p>Volgens het inspectieprotocol is een monstername van het pleisterwerk verplicht om dit te identificeren als niet-asbesthoudend.</p> <p>Locatie staalnames: individuele ruimte: 1 / natte ruimte: 1 / stookplaats: ... / traphal: 1</p> <p>De vermelde oppervlaktes en volumes betreffen een beredeneerde schatting. Er worden geen rechten verleend aan deze oppervlaktes/volumes. De dikte is een schatting die voorkomt uit de monsterplaatsen en is daarom niet altijd representatief.</p>
