# Asbestinventarisatetest

Slachthuisstraat 70, 9100 Sint-Niklaas

Attestnummer : 20231015-000132.001

**Niet-asbestveilig**

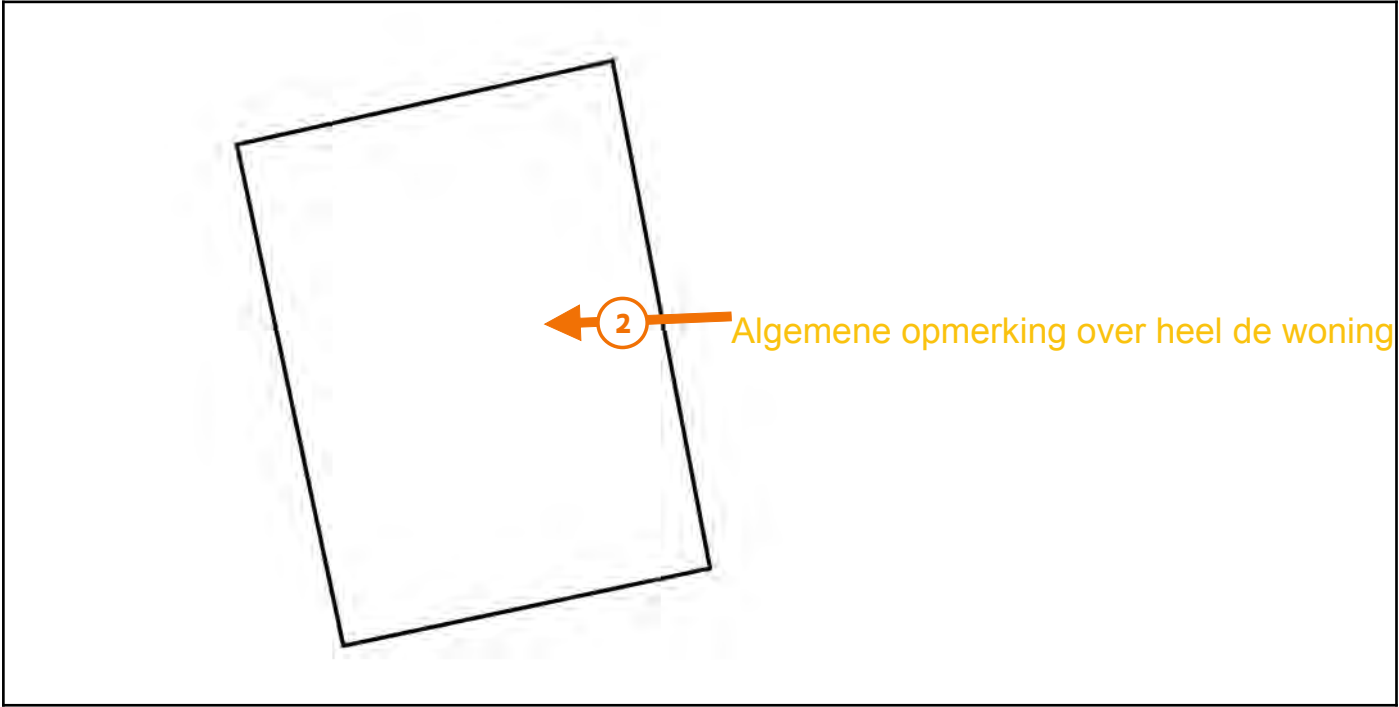
# Plan 1.5: Hoofdgebouw plan

| Beschrijving | Type | Actie |
|---|---|---|
| 2. Koordafdichting in doorvoeren en koepstukken, G04 | Asbestmateriaal | Verwijderen |

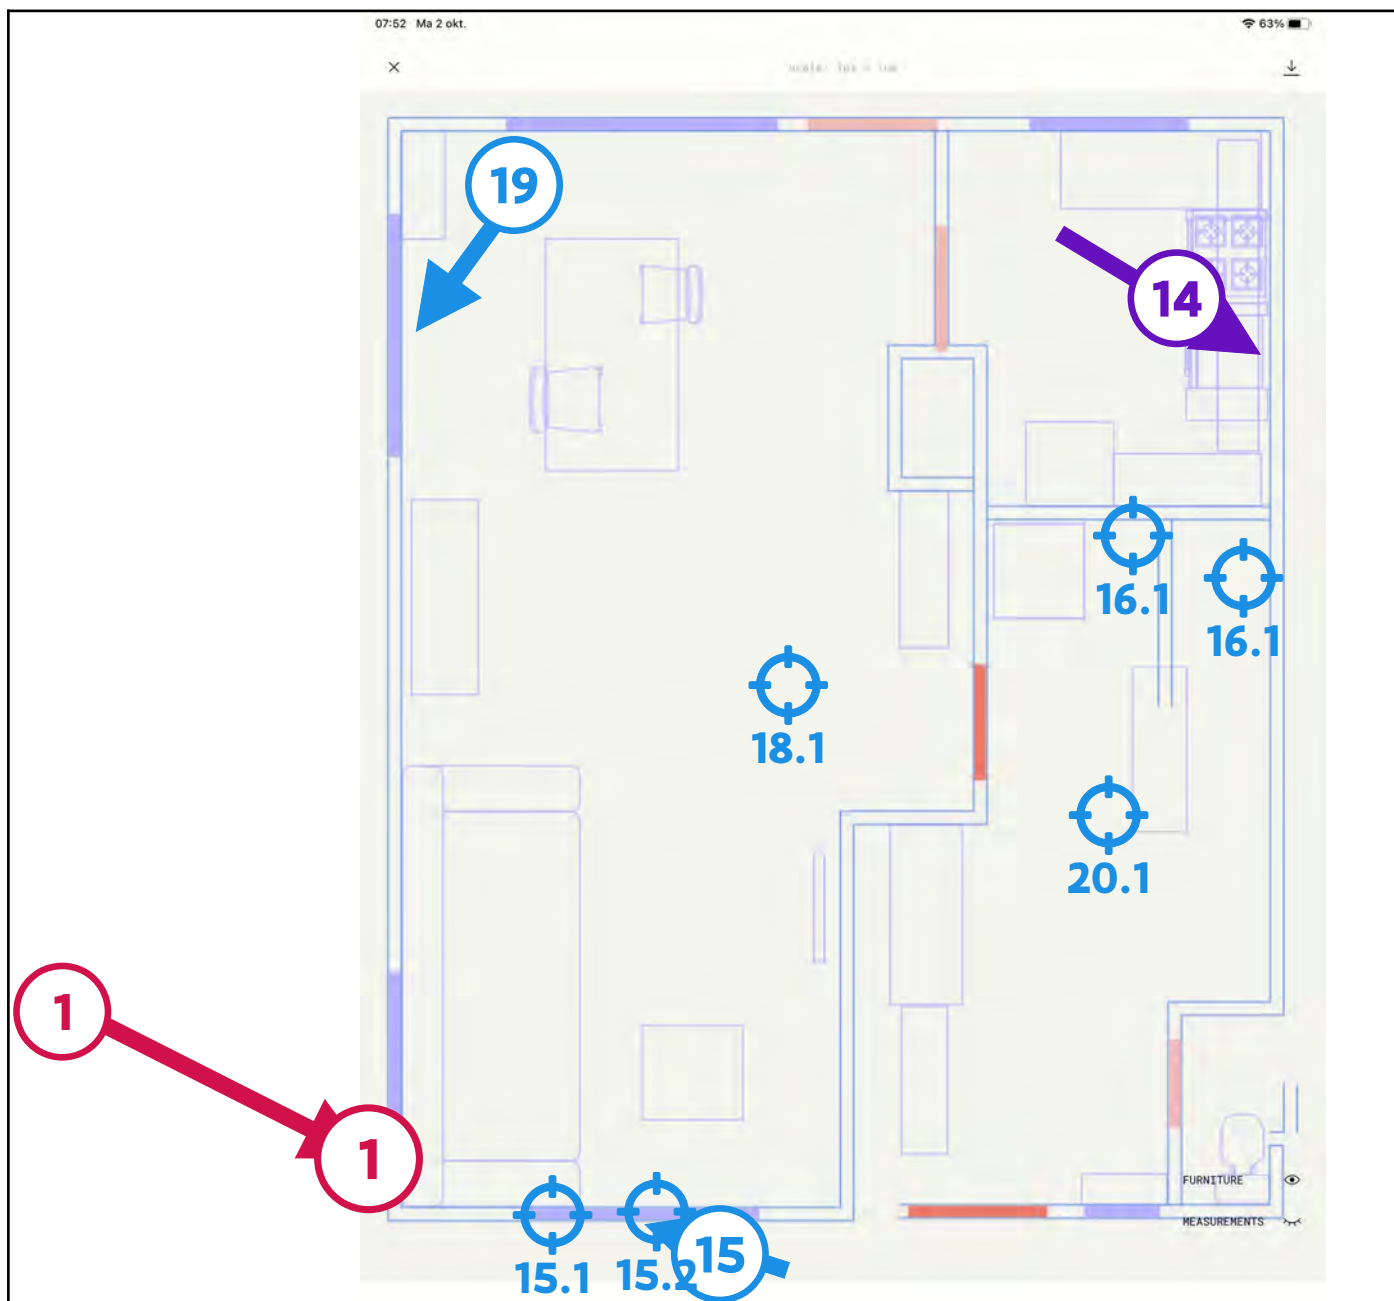
## Plan 1.6: G04, Gelijkvloers

| Beschrijving | Type | Actie |
|---|---|---|
| 1. Losse beplating tegen buitenschil buiten, G04 | Asbestmateriaal | Dringend verwijderen |

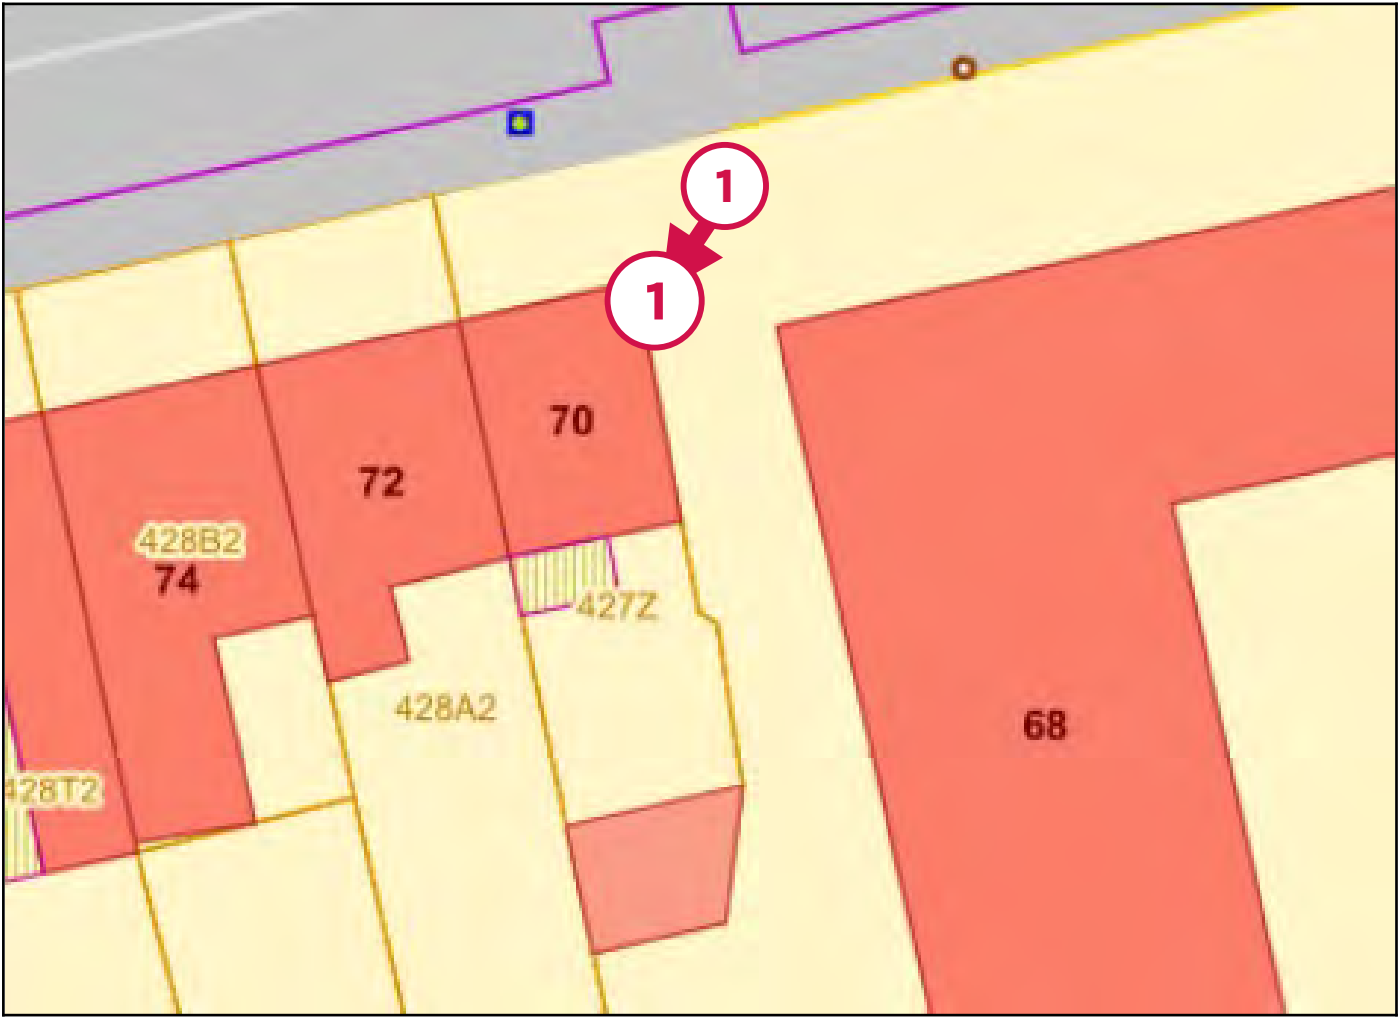
### Plan 3.1: Vaststellingen buiten de constructies

| Beschrijving | Type | Actie |
|---|---|---|
| 1. Losse beplating tegen buitenschil buiten, G04 | Asbestmateriaal | Dringend verwijderen |

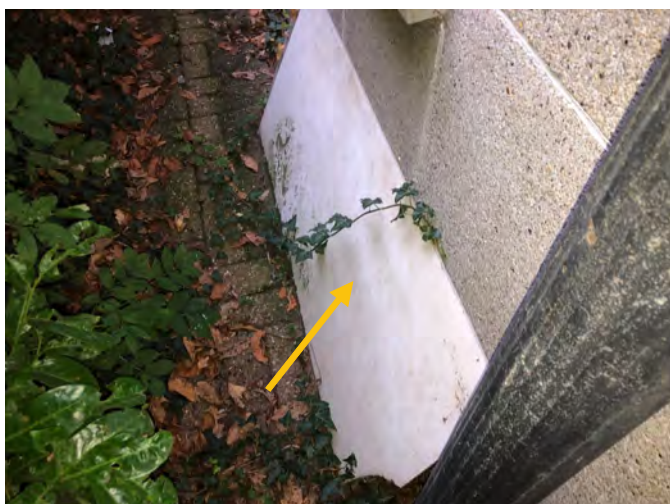
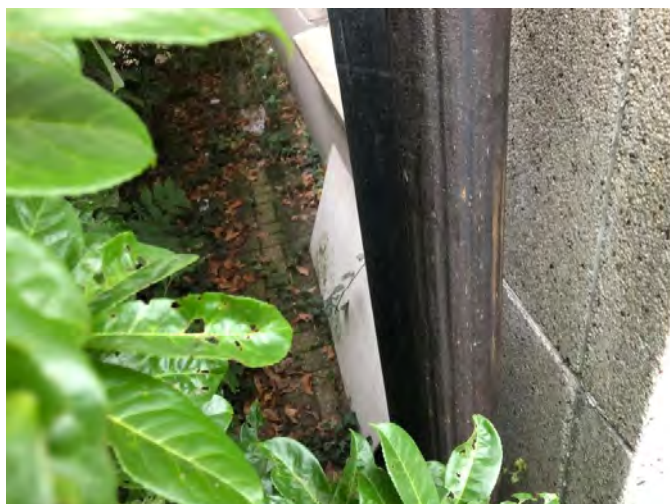
# Fiche 1: Losse beplating tegen buitenschil buiten, G04

Asbestmateriaal - afvalstof

| Opmerking | Losse beplating tegen buitenschil muur, gelijkvloers |

**Dringend verwijderen**

- Verwijder het asbestafval.

- Eenvoudige handelingen: mag via doe-het-zelf of door werknemer(s) met opleidingsattest eenvoudige handelingen  
Bron in geheel en zonder te beschadigen wegnemen.  
Uitvoering door daartoe opgeleid personeel en volgens de richtlijnen uit de Codex, boek VI, Titel 3.

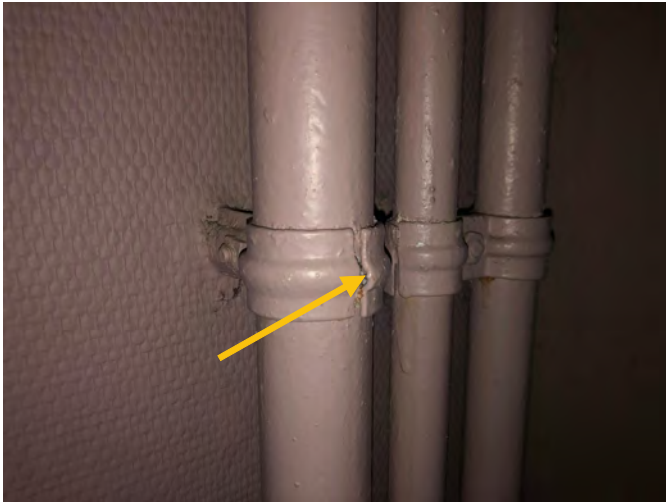
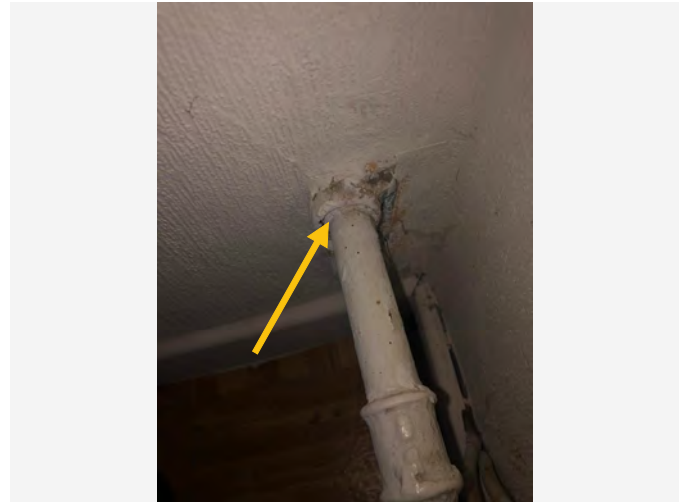
## Fiche 2: Koordafdichting in doorvoeren en koepstukken, G04

| Eindbeoordeling materiaalarisico | Verhoogd materiaalarisico en/of verhoogde kans op vezelvrijgave |

| Gebondenheid | Categorie 3: niet-hechtgebonden met weinig of geen matrix |
| Toestand van het materiaal | Licht beschadigd, licht verweerd. Intact materiaal type Pical – asbestboard of categorie III 'gebondenheid' |

| Opmerking | <p>Koordafdichting in metalen doorvoeren van de leidingen radiator zowel als vloer en muur doorvoeren.</p> <p>Koordafdichting in de kopelstukken van de leidingen van de radiator waarmee de buizen aan elkaar gehouden worden.</p> <p>Algemene opmerking voor heel de woning.</p> |

Verwijderen

- Zorg voor een veilig beheer en verwijder dit asbestmateriaal wanneer het bij werken eenvoudig bereikbaar wordt. Controleer de toestand jaarlijks op wijzigingen.

- Eenvoudige handelingen: enkel door erkend asbestverwijderaar  
Bron zonder te beschadigen/breken wegnemen.

Gezien de complexiteit van de andere werken is de uitvoering door een erkend saneerder sterk aan te raden. Werken volgens de richtlijnen uit de Codex, boek VI, Titel 3.

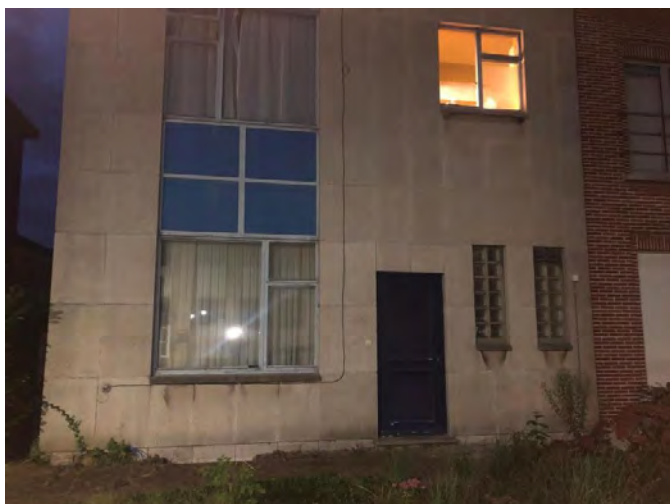
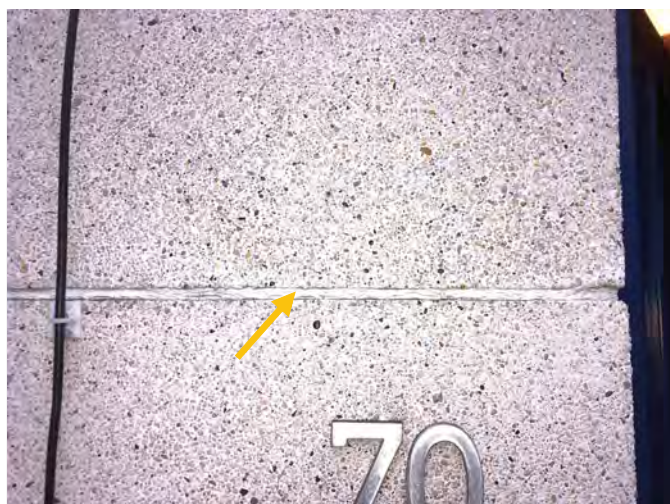
## Fiche 3: Mastiek tussen uitzetvoegen betonpanelen, G04

| Eindbeoordeling materiaalrisico | Laag materiaalrisico en/of verlaagde kans op vezelvrijgave |

| Toestand van het materiaal | Licht beschadigd, licht verweerd. Intact materiaal type Pical – asbestboard of categorie III 'gebondenheid' |

| Opmerking | <p>Mastiek tussen uitzetvoegen betonpanelen. G04</p> <p>hoeveelheid is een inschatting. 700 lopende meter.</p> <p>Staalanalyse Abesco heeft Anthofyiet aangetoond.</p> |

Zorgvuldig beheren

- Zorg voor een veilig beheer en verwijder dit asbestmateriaal wanneer het bij werken eenvoudig bereikbaar wordt. Controleer de toestand jaarlijks op wijzigingen.

- Eenvoudige handelingen: mag via doe-het-zelf of door werknemer(s) met opleidingsattest eenvoudige handelingen  
Bron fixeren en zonder te beschadigen/breken wegnemen.

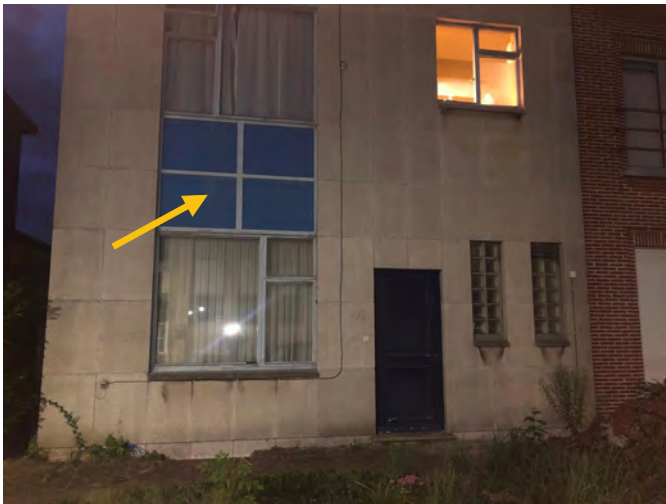
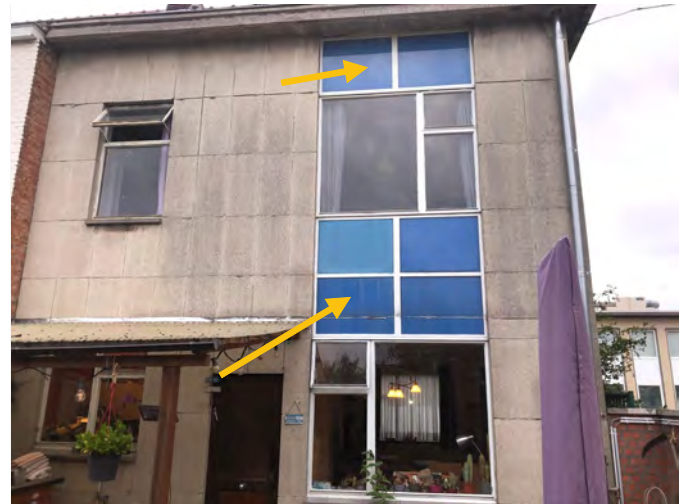
| Eindbeoordeling materiaalisico | Laag materiaalisico en/of verlaagde kans op vezelvrijgave |

| <b>Opmerking</b> | Blinde panelen onder en boven raamkozijnen, buitenschil<br>G04 |

Zorgvuldig beheren

- Zorg voor een veilig beheer. Vermijd het beschadigen van het asbestmateriaal. Controleer de toestand jaarlijks op wijzigingen.

- Eenvoudige handelingen: mag via doe-het-zelf of door werknemer(s) met opleidingsattest eenvoudige handelingen  
Bron fixeren en zonder te beschadigen/breken wegnemen.

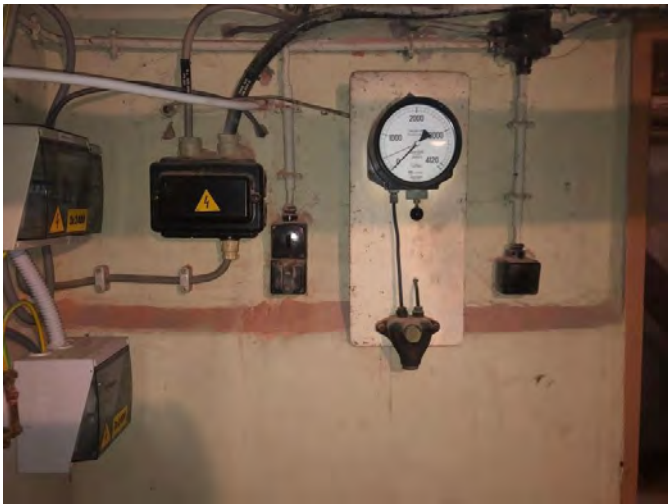
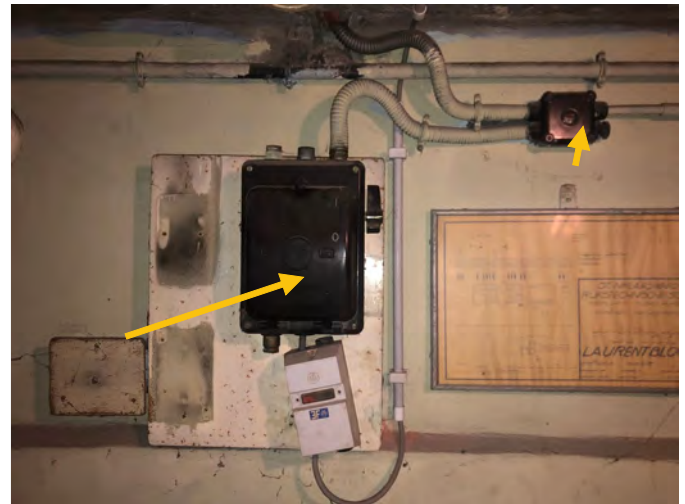
| Opmerking | Bakeliet verspreid doorheen de kelder |

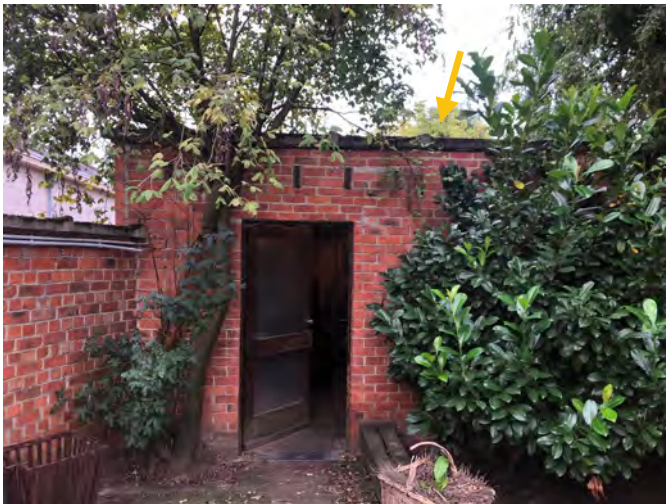
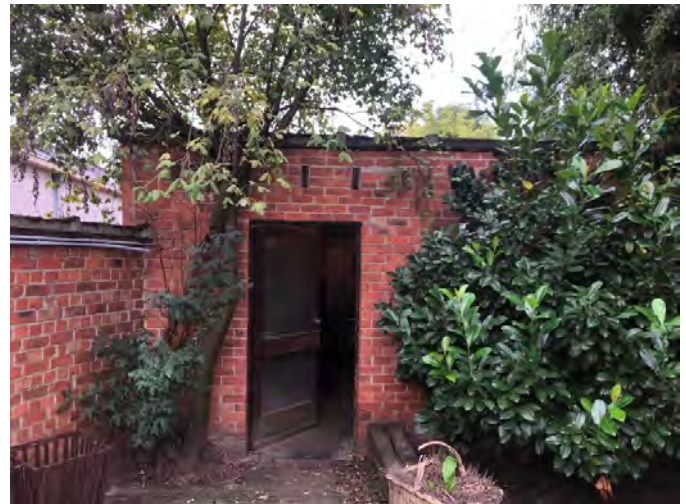
| Identificatiemethode | Vaststelling zonder monstername<br><br>Motivatie: Groot risico op structurele gevolgschade (lekschade, werking installatie,...) |
| Opmerking | Roofing dakbedekking, Garage |
