# Asbestinventarisatetest

Volderstraat 66, 8720 Dentergem

Attestnummer : 20231215-000388.000

Uitgegeven op : 15.12.2023

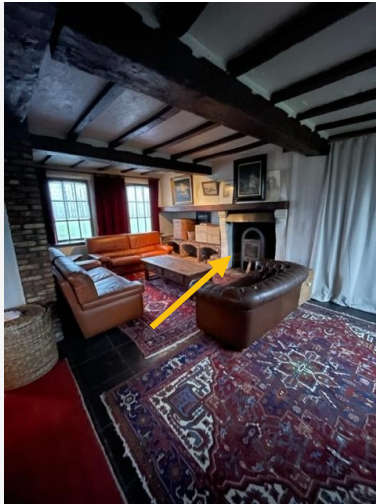
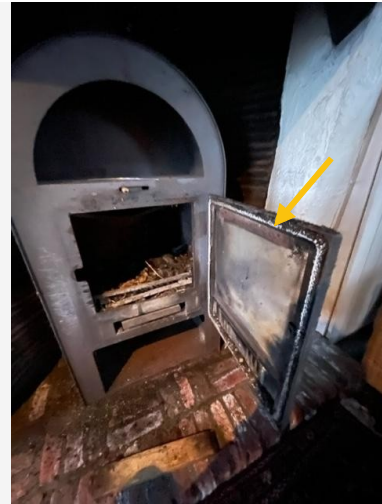
Het asbestmateriaal valt onder de mijlpaal van 2034.

Eindbeoordeling materiaalrisico	Zeer laag materiaalrisico en/of zeer lage kans op vezelvrijgave
---------------------------------	---

Gebondenheid	Categorie 3: niet-hechtgebonden met weinig of geen matrix
Asbestsoort (vezeltype)	Alleen chrysotiel
Asbestconcentratie	Hoog ( $\geq 50\%$ )
Afschermingsgraad van het gehele materiaal	Stootvaste afscherming of omkasting
Toestand van het materiaal	Licht beschadigd, licht verweerd. Intact materiaal type Pical – asbestboard of categorie III 'gebondenheid'

Beschrijving	KACHEL LEEFRUIMTE
Omgeving	Binnen
Primaire drager	Ruimteverwarming
Asbestmateriaal	Koord, lint, band, strip
Bindmiddel van asbestmateriaal	Weinig of geen bindmiddel (textiel, bevloking, ...)
Gebondenheid op basis van bindmiddel	Niet-hechtgebonden
Hoeveelheid (lengte - omtrek - aantal)	<ul style="list-style-type: none"><li>1,00 m - 0,30 cm - 1 stuk</li></ul>
Totale oppervlakte	0,003 m <sup>2</sup>
Eenvoudig bereikbaar	Ja
Bevestigingswijze	<ul style="list-style-type: none"><li>Los (al dan niet bedekt)</li></ul>
Identificatiemethode	Vaststelling zonder monsternamen

- Verwijder dit asbestmateriaal zo snel mogelijk. Volg de toestand goed op.

- Eenvoudige handelingen: mag via doe-het-zelf of door werknemer(s) met opleidingsattest eenvoudige handelingen  
Dit kan zelf verwijderd en vervangen worden.  
Verpakken en afvoeren volgens de regels van Ovam en de gemeente.  
Draag steeds persoonlijke beschermingsmiddelen.

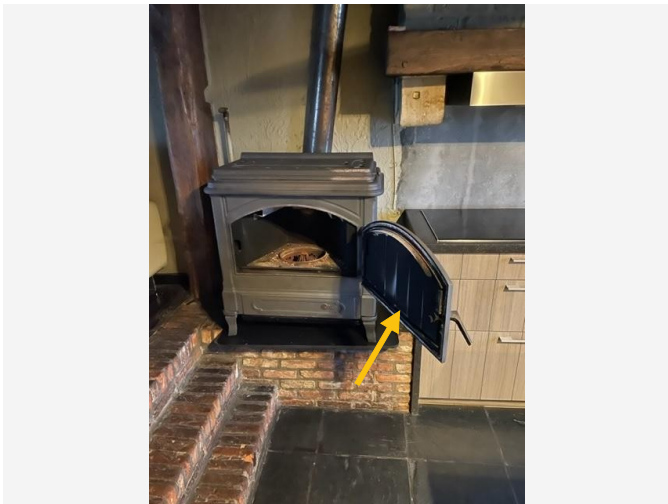
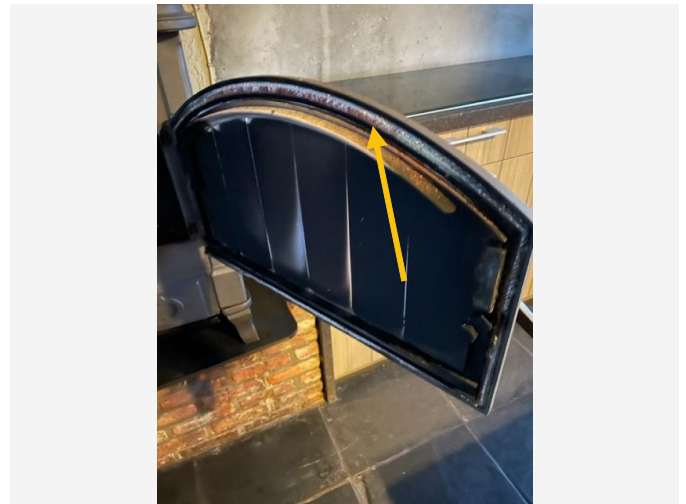
Het asbestmateriaal valt onder de mijlpaal van 2034.

Eindbeoordeling materiaalrisico	Zeer laag materiaalrisico en/of zeer lage kans op vezelvrijgave
---------------------------------	---

Gebondenheid	Categorie 3: niet-hechtgebonden met weinig of geen matrix
Asbestsoort (vezeltype)	Alleen chrysotiel
Asbestconcentratie	Hoog ( $\geq 50\%$ )
Afschermingsgraad van het gehele materiaal	Stootvaste afscherming of omkasting
Toestand van het materiaal	Licht beschadigd, licht verweerd. Intact materiaal type Pical – asbestboard of categorie III 'gebondenheid'

Beschrijving	KACHELTJE KEUKEN
Omgeving	Binnen
Primaire drager	Ruimteverwarming
Asbestmateriaal	Koord, lint, band, strip
Bindmiddel van asbestmateriaal	Weinig of geen bindmiddel (textiel, bevloking, ...)
Gebondenheid op basis van bindmiddel	Niet-hechtgebonden
Hoeveelheid (lengte - omtrek - aantal)	<ul style="list-style-type: none"><li>1,00 m - 0,30 cm - 1 stuk</li></ul>
Totale oppervlakte	0,003 m <sup>2</sup>
Eenvoudig bereikbaar	Ja
Bevestigingswijze	<ul style="list-style-type: none"><li>Los (al dan niet bedekt)</li></ul>
Identificatiemethode	Vaststelling zonder monsternamen

- Verwijder dit asbestmateriaal zo snel mogelijk. Volg de toestand goed op.

- Eenvoudige handelingen: mag via doe-het-zelf of door werknemer(s) met opleidingsattest eenvoudige handelingen  
Je kan dit zelf vervangen.

De asbestkoord dubbel verpakken en afvoeren volgens de regels van Ovam en het recyclagepark. Draag steeds persoonlijke beschermingsmiddelen.

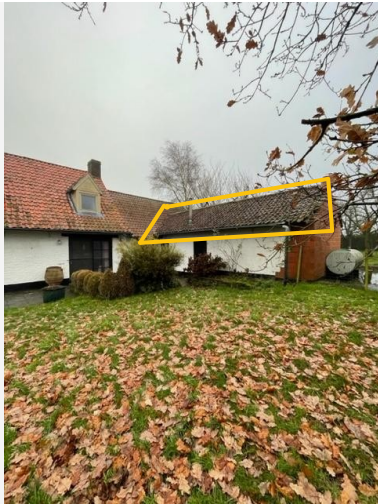
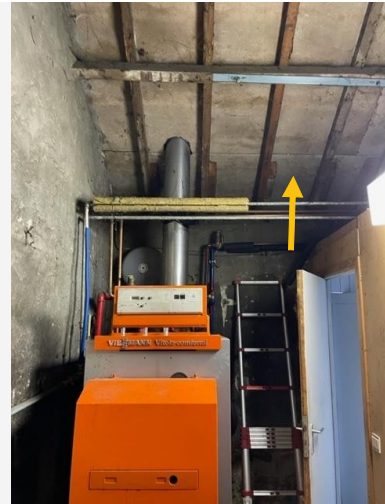
Het asbestmateriaal valt onder de mijlpaal van 2034.

Eindbeoordeling materiaalrisico	Laag materiaalrisico en/of verlaagde kans op vezelvrijgave
---------------------------------	--

Gebondenheid	Categorie 1: hechtgebonden in oorsprong
Asbestsoort (vezeltype)	Alleen chrysotiel
Asbestconcentratie	Laag (< 50%)
Afschermingsgraad van het gehele materiaal	Geheel of deels (ook) vrij aan de binnenlucht
Toestand van het materiaal	Licht beschadigd, licht verweerd. Intact materiaal type Pical – asbestboard of categorie III 'gebondenheid'

#	Type	Referentie	Resultaat
3.1	Puntmonster	MM05 : ONDERDAK STOOKPLAAT BIJGEBOUW	Chrysotiel

Beschrijving	ONDERDAK PLAAT BIJGEBOUW
Omgeving	Buiten

<b>Primaire drager</b>	Schuin dak
<b>Asbestmateriaal</b>	Dak- en gevelbekleding - Plaat
<b>Bindmiddel van asbestmateriaal</b>	Cement
<b>Gebondenheid op basis van bindmiddel</b>	Hecht
<b>Hoeveelheid (oppervlakte - dikte - aantal)</b>	<ul style="list-style-type: none"> <li>• 100,00 m<sup>2</sup> - 1,00 cm - 1 stuk</li> </ul>
<b>Totaal volume</b>	1,00 m <sup>3</sup>
<b>Eenvoudig bereikbaar</b>	Ja
<b>Bevestigingswijze</b>	<ul style="list-style-type: none"> <li>• Genageld, geniet</li> </ul>
<b>Identificatiemethode</b>	Vaststelling met monstername
<b>Destructieve handeling voor identificatie</b>	Nee
<b>Opmerking</b>	De hoeveelheid is een raming.

- Zorg voor een veilig beheer. Vermijd het beschadigen van het asbestmateriaal. Controleer de toestand jaarlijks op wijzigingen.
- Zorg voor een veilig beheer en verwijder dit asbestmateriaal wanneer het bij werken eenvoudig bereikbaar wordt. Controleer de toestand jaarlijks op wijzigingen.

- Eenvoudige handelingen: mag via doe-het-zelf of door werknemer(s) met opleidingsattest eenvoudige handelingen  
In de stookruimte zitten de platen bloot scherm deze af , zodat er geen luchtstromingen naar binnen kunnen.Of stukken kunnen breken en vallen in deze ruimte.  
Verwijder deze asbest wanneer het bij werken eenvoudig bereikbaar wordt.  
Draag steeds persoonlijke PBM'S. Ook het houten latwerk controleren op resten.  
Afvoeren volgens de regels van Ovam en de gemeente.

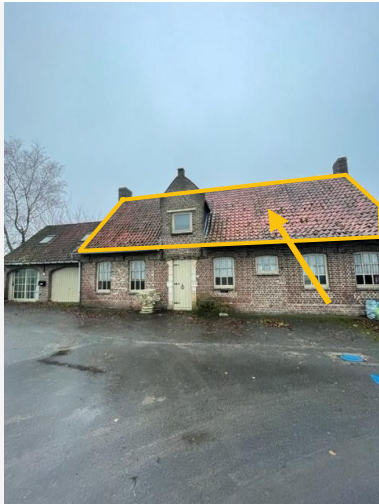
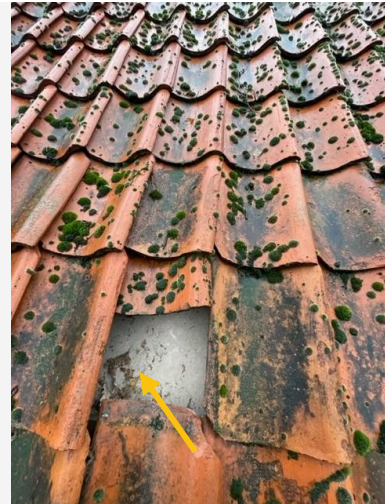
Het asbestmateriaal valt onder de mijlpaal van 2034.

Eindbeoordeling materiaalrisico	Zeer laag materiaalrisico en/of zeer lage kans op vezelvrijgave
---------------------------------	---

Gebondenheid	Categorie 1: hechtgebonden in oorsprong
Asbestsoort (vezeltype)	Alleen chrysotiel
Asbestconcentratie	Laag (< 50%)
Afschermingsgraad van het gehele materiaal	Stootvaste afscherming of omkasting
Toestand van het materiaal	Licht beschadigd, licht verweerd. Intact materiaal type Pical – asbestboard of categorie III 'gebondenheid'

#	Type	Referentie	Resultaat
4.1	Puntmonster	MM04 : ONDERDAK HOOFDGEBOUW	Chrysotiel

Beschrijving	ONDERDAK PLAAT HOOFDGEBOUW
Omgeving	Buiten
Primaire drager	Schuin dak
Asbestmateriaal	Dak- en gevelbekleding - Plaat
Bindmiddel van asbestmateriaal	Cement
Gebondenheid op basis van bindmiddel	Hecht
Hoeveelheid (oppervlakte - dikte - aantal)	• 150,00 m <sup>2</sup> - 1,00 cm - 1 stuk

- Zorg voor een veilig beheer en verwijder dit asbestmateriaal wanneer het bij werken eenvoudig bereikbaar wordt. Controleer de toestand jaarlijks op wijzigingen.

- Eenvoudige handelingen: enkel door erkend asbestverwijderaar  
Dit mag en kan zelf verwijderd worden.  
Uiteraard volgens de richtlijnen en regels van Ovam en de lokale gemeente.  
Draag steeds persoonlijke beschermingsmiddelen zoals een FFP3 masker ,handschoenen...  
Bevochtigen ;verpakken volgens de regels.Idem voor het afvoeren.

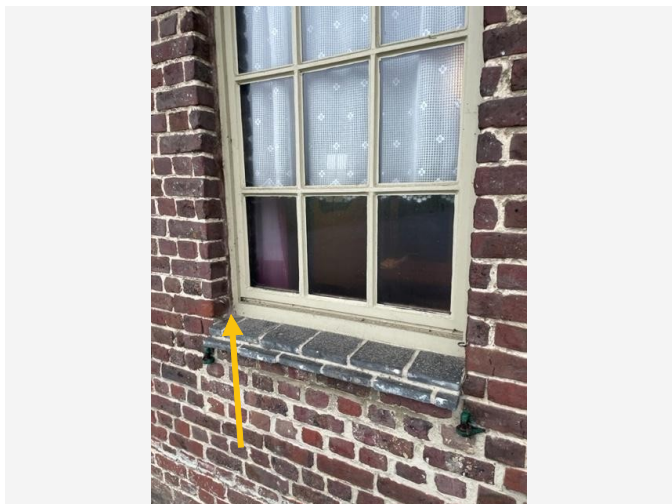
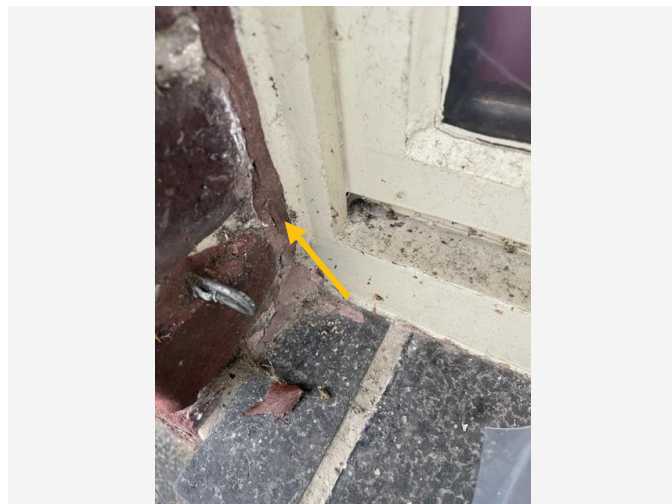
Het asbestmateriaal valt onder de mijlpaal van 2040.

Eindbeoordeling materiaalrisico	Laag materiaalrisico en/of verlaagde kans op vezelvrijgave
---------------------------------	--

Gebondenheid	Categorie 1: hechtgebonden in oorsprong
Asbestsoort (vezeltype)	Alleen chrysotiel
Asbestconcentratie	Laag (< 50%)
Afschermingsgraad van het gehele materiaal	Geheel of deels vrij aan de buitenlucht
Toestand van het materiaal	Licht beschadigd, licht verweerd. Intact materiaal type Pical – asbestboard of categorie III 'gebondenheid'

#	Type	Referentie	Resultaat
5.1	Puntmonster	MM03 : SILICONE AAN DE RAMEN	Chrysotiel

Beschrijving	SILICONE AAN DE RAMEN
Omgeving	Buiten
Primaire drager	Wandopening verticaal (raam, deur, ...)
Asbestmateriaal	In-situ afwerkingslagen - Pasta, stopverf, voegsel, stopsel, vulsel, mastiek, katten, ...
Bindmiddel van asbestmateriaal	Katten, mastiek, pasta
Gebondenheid op basis van bindmiddel	Hecht
Hoeveelheid (gewicht - aantal)	• 75,00 kg - 1 stuk

- Zorg voor een veilig beheer en verwijder dit asbestmateriaal wanneer het bij werken eenvoudig bereikbaar wordt. Controleer de toestand jaarlijks op wijzigingen.

- Eenvoudige handelingen: mag via doe-het-zelf of door werknemer(s) met opleidingsattest eenvoudige handelingen  
Dit kan en mag zelf verwijderd en afgevoerd worden.

Dit uiteraard volgens de normen van OVAM en het recyclagepark.

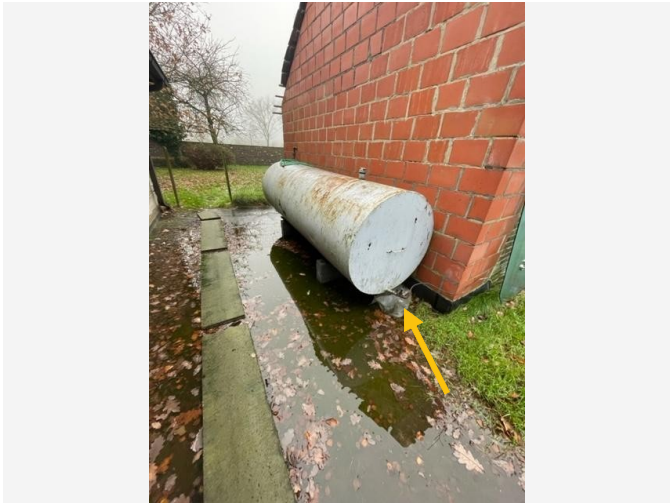
Gezien de vermoedelijke ouderdom ,

Kunnen er asbest pakkingen inzitten.

Niet visueel zichtbaar , niet waarneembaar . Dit kon ook niet getest worden op asbesthoudende materialen.geen identificatieplaatje te zien.

Indien u de mazout tank vervangt of weg doet. In 1 geheel verwijderen.

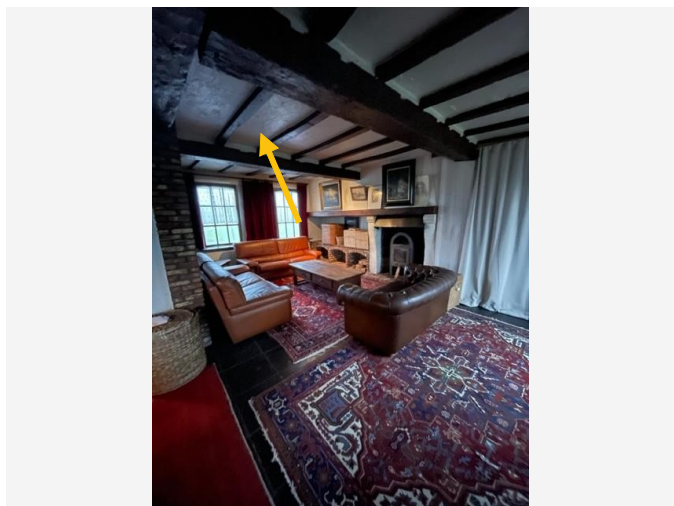
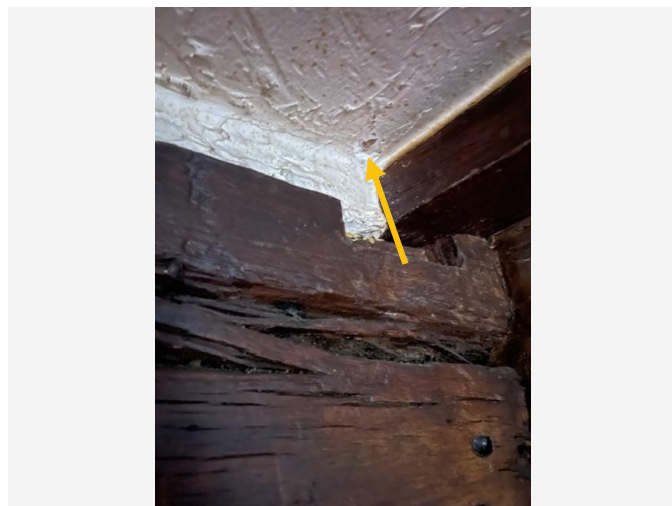
Geen asbest

#	Type	Referentie	Resultaat
7.1	Mengmonster	MM02 : PLEISTERWERK PLAFOND	Geen asbest

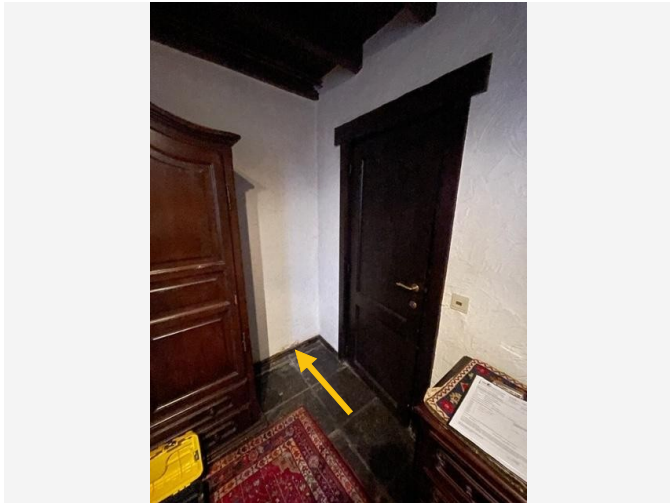
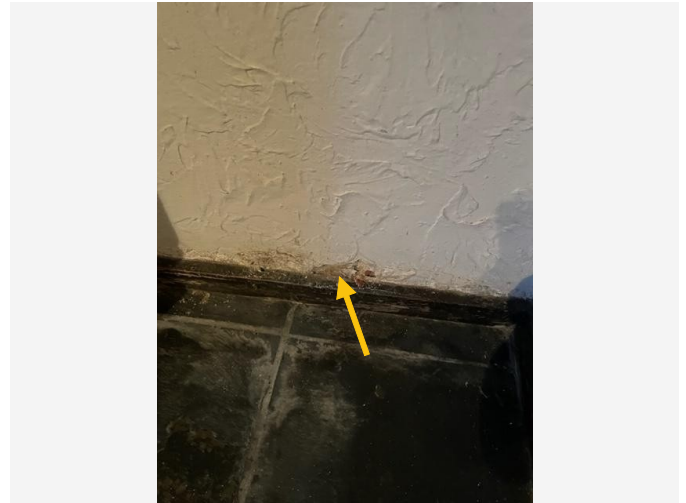
Geen asbest

#	Type	Referentie	Resultaat
8.1	Mengmonster	MM01 : PLEISTER WANDEN	Geen asbest

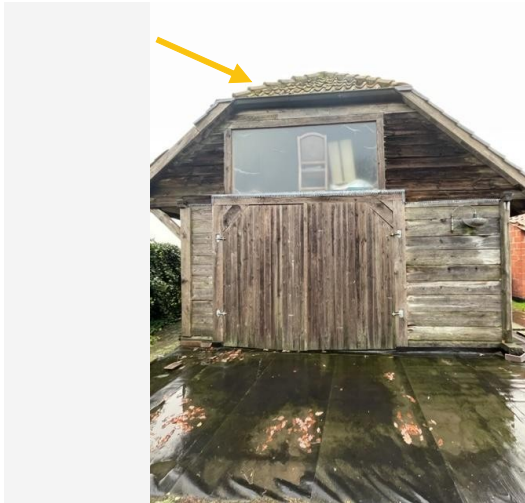
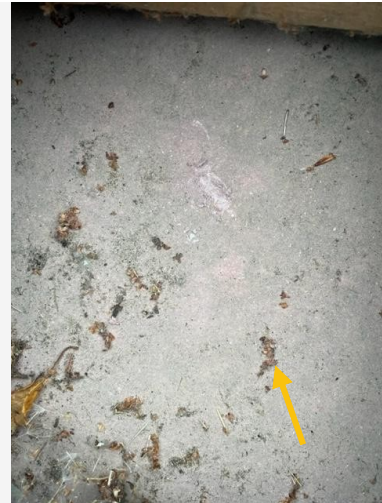
## Fiche 9: ONDERDAK PLAAT SCHUUR

Geen asbest

#	Type	Referentie	Resultaat
9.1	Puntmonster	MM06 : ONDERDAK SCHUUR	Geen asbest
